第3章 建築物等の被害形態

茨城県つくば市内の現地調査を通して、多数の建築物等の竜巻被害事例を収集した。本章では、木造、鉄骨造及び鉄筋コンクリート造の建築物のほか、建築物以外として工作物等、乗用車及び樹木について確認された被害形態をまとめる。

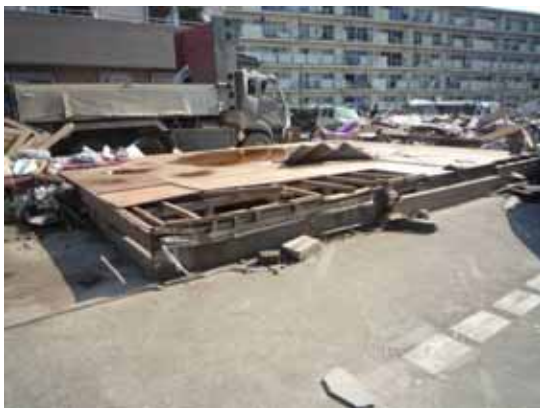
上部構造が建設地から飛散する事例が複数確認された。土台を含む上部構造が飛散し基礎のみ残存する事例 (写真 3.1-9, 3.1-10) や、土台を含む 1 階床組のみ残存する事例 (写真 3.1-13～写真 3.1-14) 等が確認された。写真 3.1-15、3.1-16 の被災前後の航空写真より、被災した建築物の部材が飛散し、後方の鉄筋コンクリート造建築物に衝突していることが確認できる。

写真 3.1-13 土台を残し飛散した木造建築物

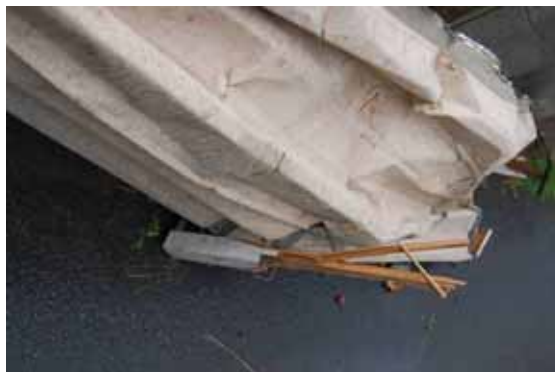
屋根ふき材の被害としては屋根瓦以外にも、複数の地点で飛散した長尺の鋼板製屋根材が電線等に引っ掛かっていたほか、周囲の住宅へ落下又は衝突していた（写真3.4-5～3.4-7）。また、写真3.4-8に示す飛散した屋根材の事例からは、タイトフレームと母屋との間の接合具の抜け及び木製母屋の破壊によって飛散した状況が確認できる。長尺の鋼板製屋根材は一般に自重が軽く、一枚当たりの面積が比較的大きい（すなわち、受風面積が大きい）ことから、接合部や支持部材の破壊後に飛散する状況となりやすい。

写真 3.4-8 飛散した折板屋根の状況

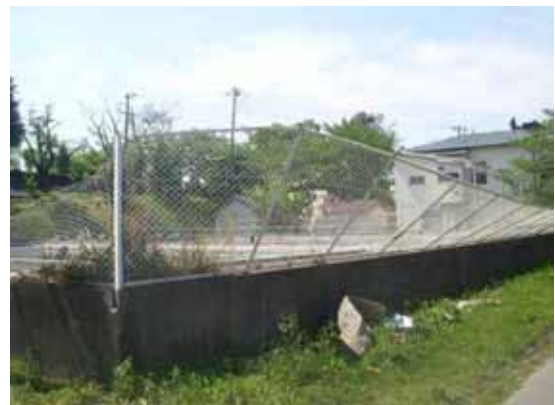
写真3.5-1～3.5-2はガソリンスタンド及び駐輪場での鋼板製屋根の被害で、駐輪場での屋根材は波打った状態であった。写真3.5-3～3.5-4は石塀、写真3.5-5は石灯籠の倒壊事例である。道路標識及び電柱の被害については、写真3.5-6が道路標識の折損状況、写真3.5-7が複数の電柱が連続して折損又は傾斜している状況、写真3.5-8が折損した電柱が隣接する住家に倒れ掛かっている状況である。また、パイプハウスの骨組やフェンスが著しく変形している状況もみられた（写真3.5-9～3.5-10）。

写真 3.5-10 フェンスの被害状況
