### 4. 撤去された橋梁から切り取った供試体に対する各種加熱試験の結果

### 4.1 開放型ガス炉加熱試験結果

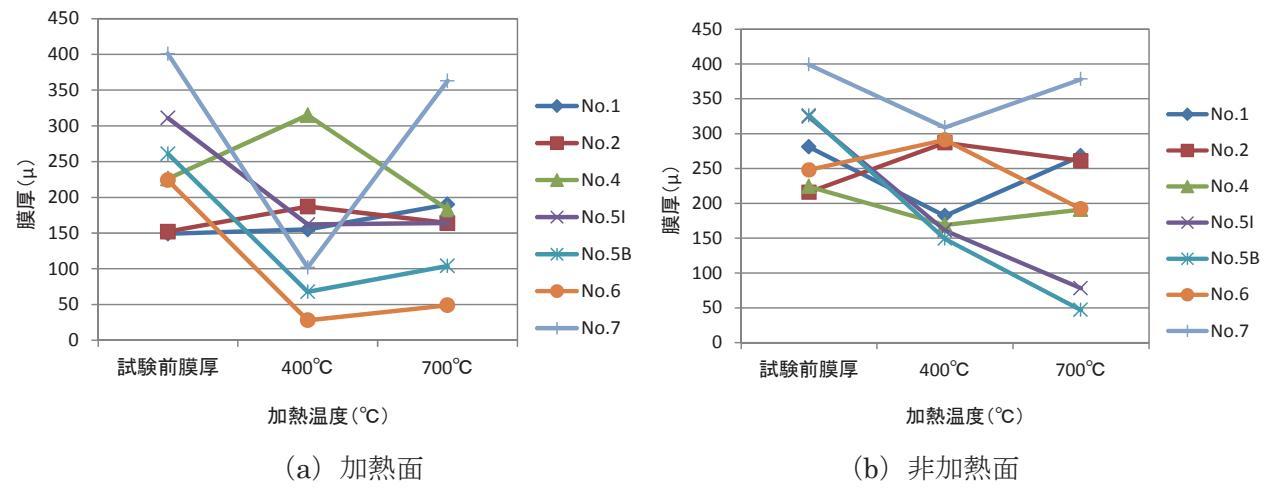
図 4.1.1 加熱後の膜厚測定結果

試験後、供試体に残存している塗装の膜厚を測定した結果の一覧を表 4.1.3 及び図 4.1.1 に示す。 また、各供試体の膜厚測定位置及び測定結果を表 4.1.4(1)~(7)に示す。

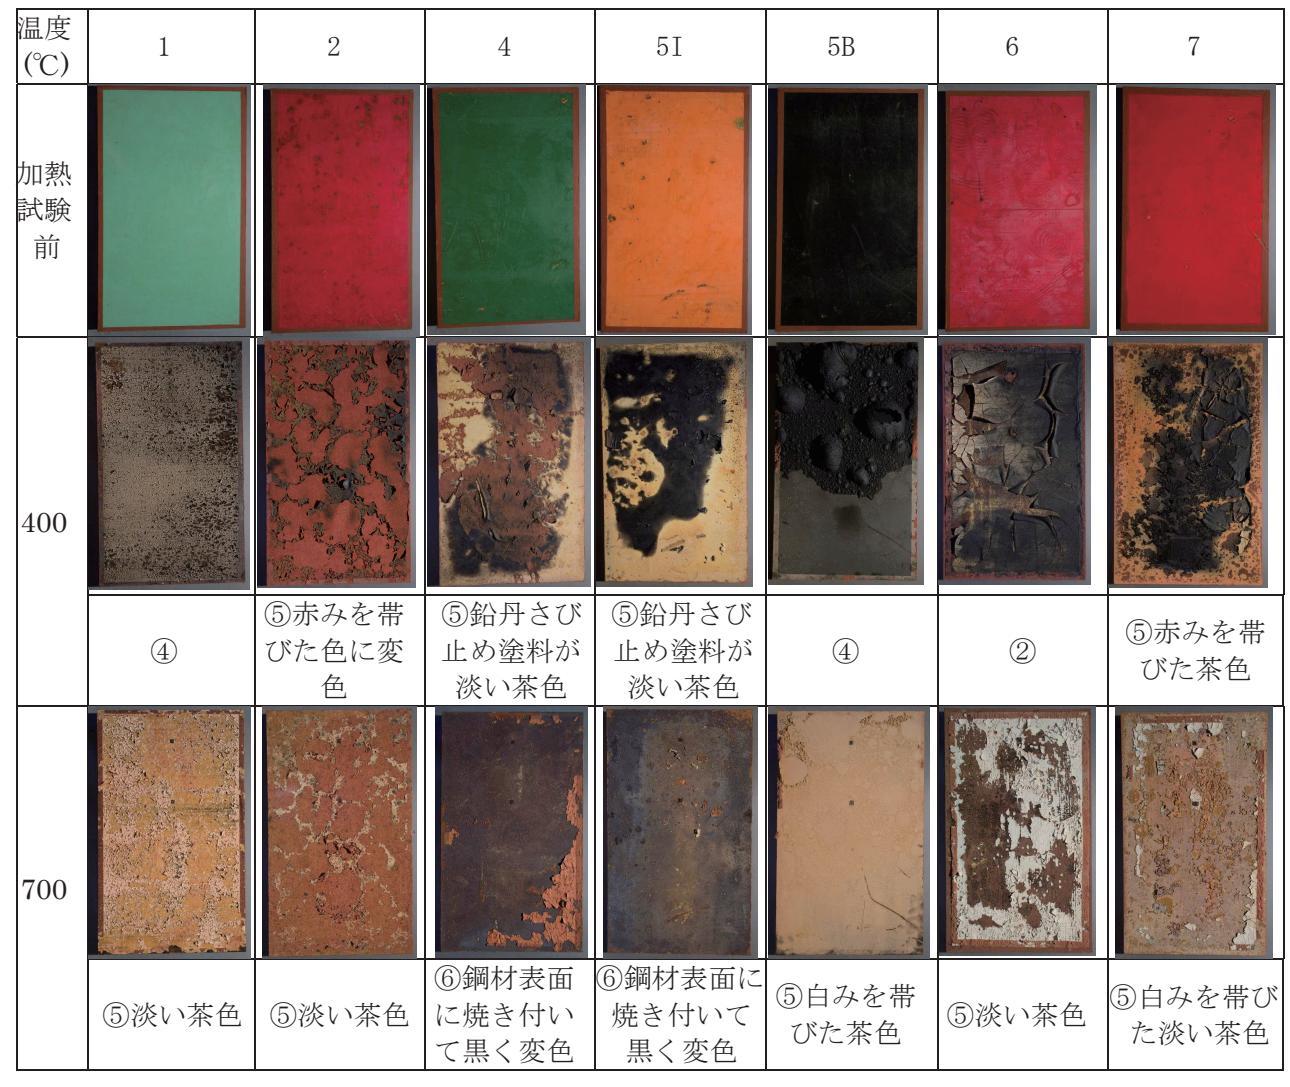
表 4.1.5(2) 開放型ガス炉加熱試験結果(非加熱側)

実橋供試体における電気炉加熱試験の供試体全体の変色状況を、表4.1.5(1),(2)に整理した。 いずれの供試体においても、上塗りが炭化して灰化する過程で剥がれながら、下塗りが変色する状 況であった。また、塗膜の変状を一般化した指標と加熱温度の関係について、図4.1.3に示す。いず れの鋼板においても、加熱面は400℃に至るまでに下塗りが変色しており、非加熱面についても多く は下塗りが変色(変状4)、少なくとも全ての鋼板で上塗りが炭化し剥がれが生じている(変状2)状 況であった。

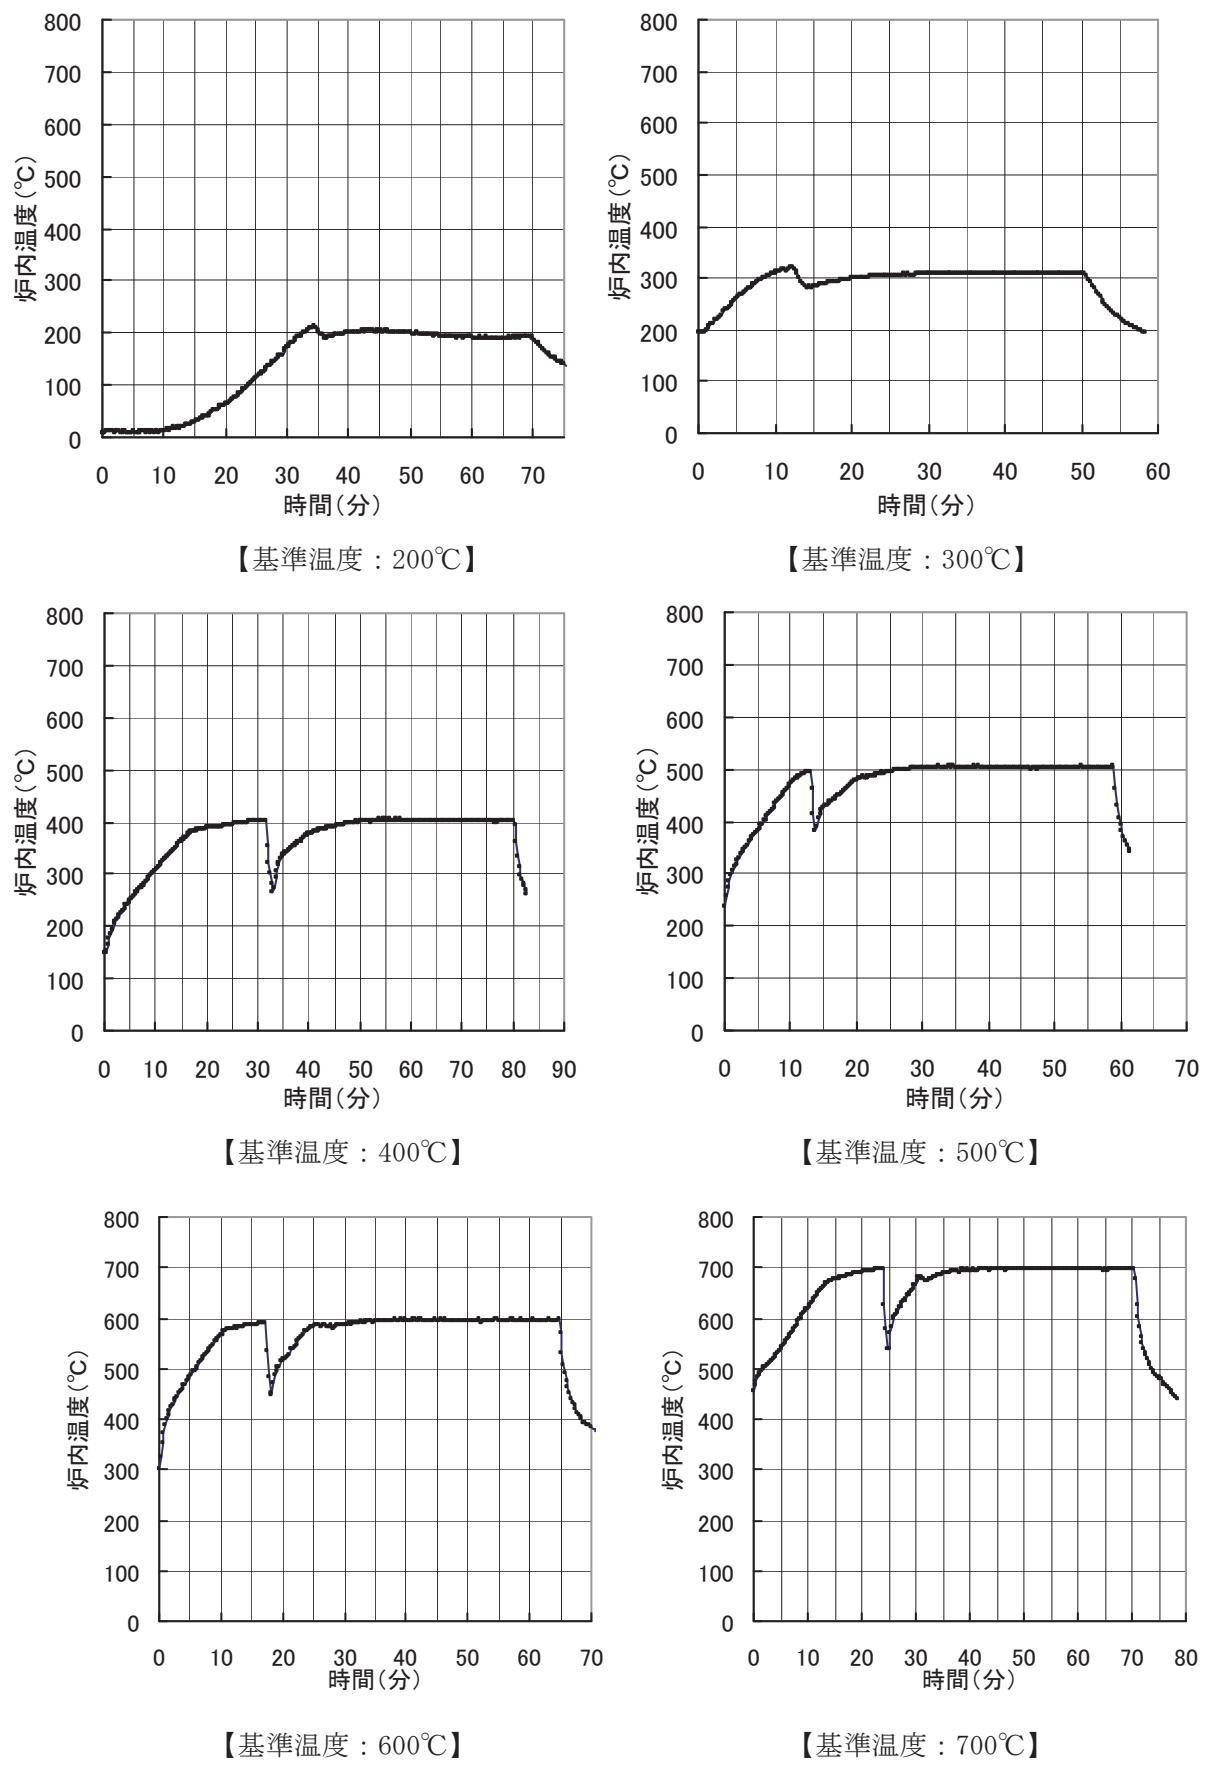
電気炉加熱試験における各供試体の温度履歴を図4.2.1に示す。

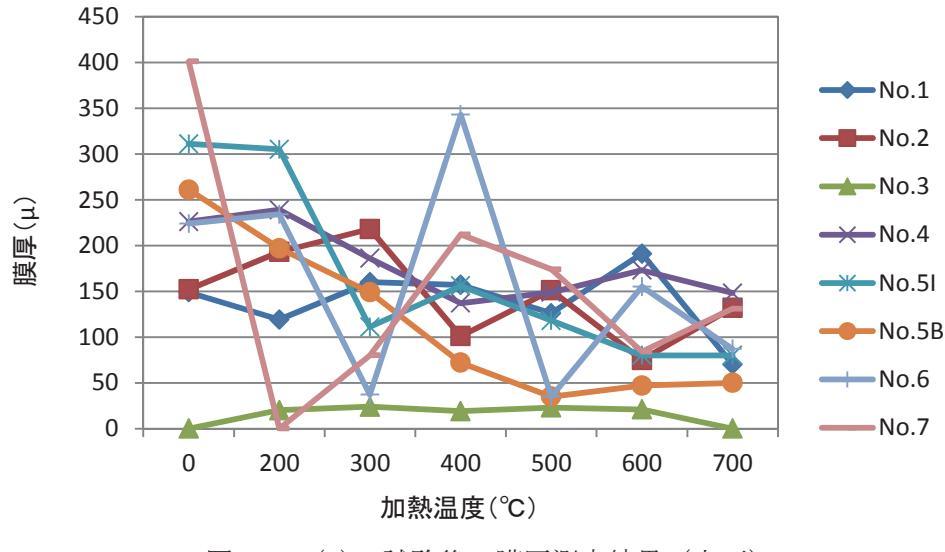
図 4.2.2(1) 試験後の膜厚測定結果(上面)

試験後、供試体に残存している塗装を膜厚計にて測定した平均膜厚結果の一覧を表 4.2.2(1),(2)及 び図 4.2.2(1), (2)に示す。また、各供試体の膜厚測定位置及び測定結果を図 4.2.3(1), (2)及び表 4.2.3(1)~(8)に示す。

なお、上塗りが剥離している場合は下塗りの膜厚を計測し、上塗りが剥離していない場合は総膜厚 である。

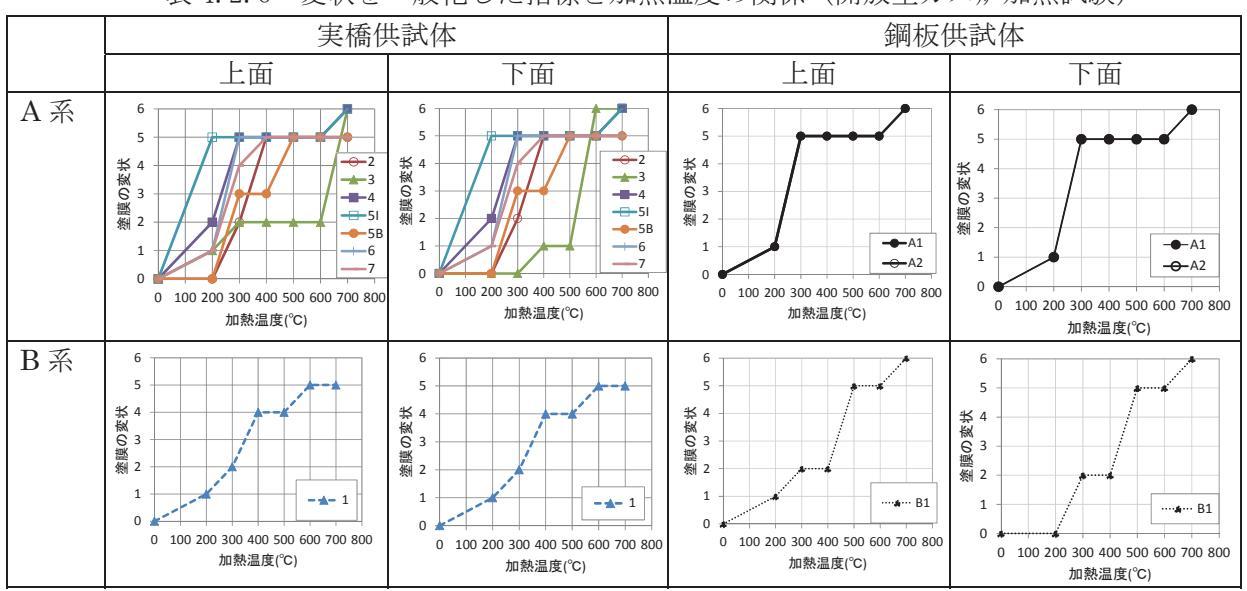
表 4.2.7(1) 塗膜の変状(実橋供試体・電気炉加熱試験・上面)

実橋供試体における電気炉加熱試験の塗膜損傷は、いずれの供試体においても上塗りが炭化して灰化する過程で剥がれながら、下塗りが変色する状況であった。鋼板供試体と比較すると、上塗り、中塗りの剥がれや変色の温度などのばらつきが大きく、下塗りが変色する温度もそれぞれ異なる結果となった。実橋供試体では、表4.2.6及び表4.2.7に示したとおり、200~400℃で上塗りの炭化、剥がれ(変状2)が生じ、500~600℃に至るまでに下塗りに変色等(変状4)が生じる結果であった。
