## 1.1 鋼部材の損傷

### 損傷の種類

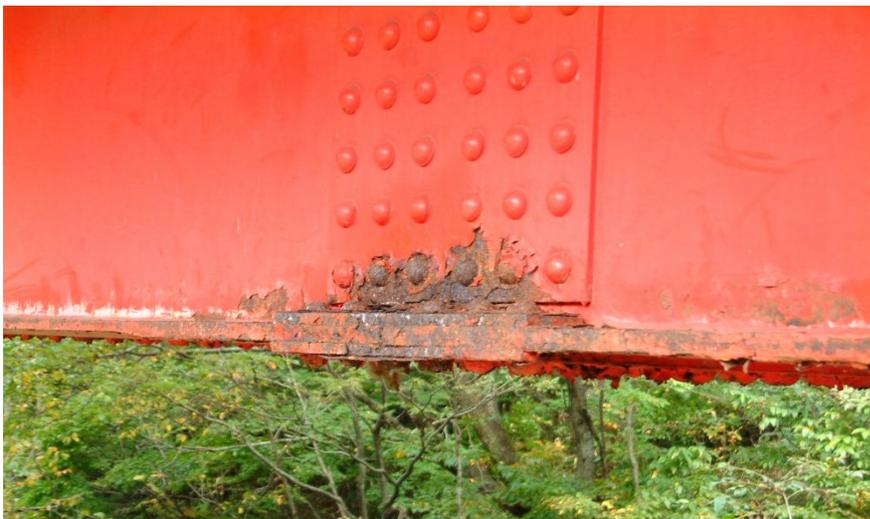
写真番号	1.4.14
部材名	主桁 (S-Gs-S-Mg)
備考	① 主桁添接部 ② 主桁添接部のウェブと下フランジの溶接部近傍に著しい錆が見られる。 ③ 添接部では、塗膜厚が不足したり付着が十分で無いことがある。

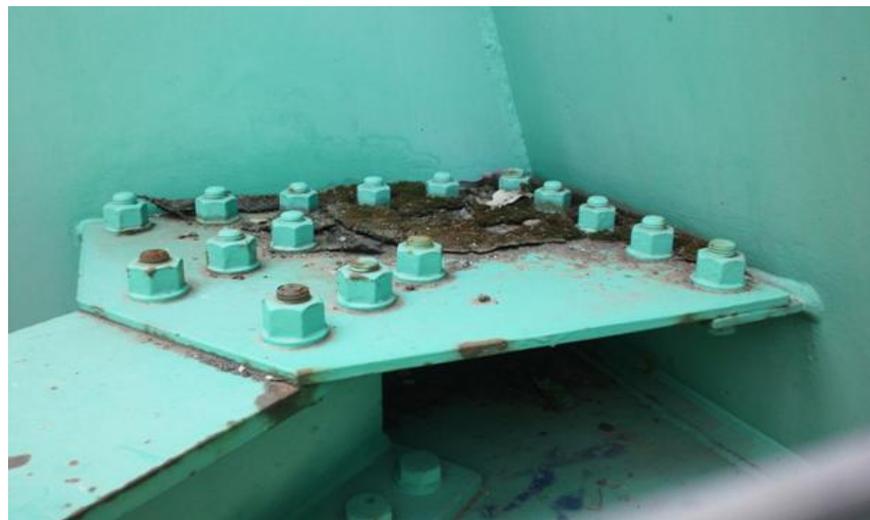
写真番号	1.4.15
部材名	下横構 (S-Gs-S-LI)
備考	① 横構格点部 ② 横構添接部に塵埃が堆積している。 ③ 高頻度で雨水等が滞留する箇所では、防食機能の劣化が進みやすい。ボルト頭や部材角部のような塗装の弱点となりやすい箇所では、特に滞水の影響を受けやすい。

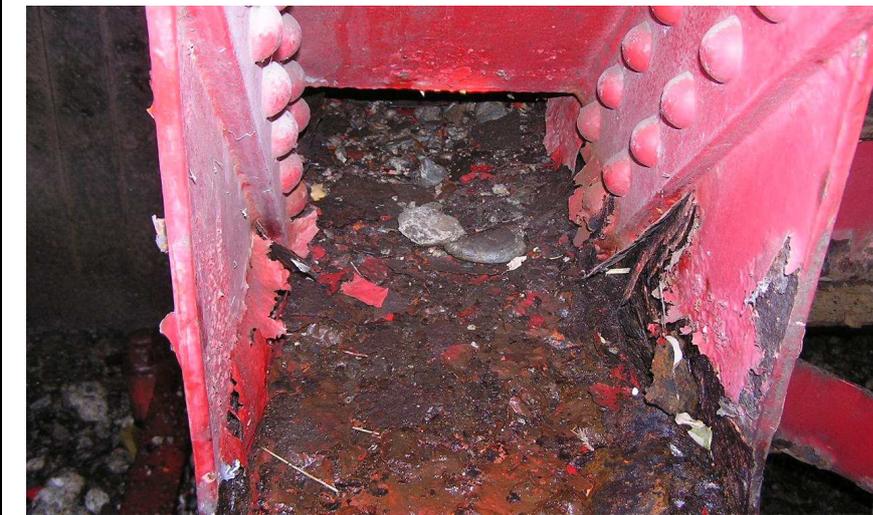
写真番号	1.4.17
部材名	格点(斜材) (S-Ts-S-Pp)
備考	<p>① トラス格点部</p> <p>② 格点部に滞水と塵埃が見られ、錆が生じている。</p> <p>③ 格点部は構造的に雨水や塵埃が滞留する機会が多く、塗膜の劣化や腐食が生じやすい。</p>

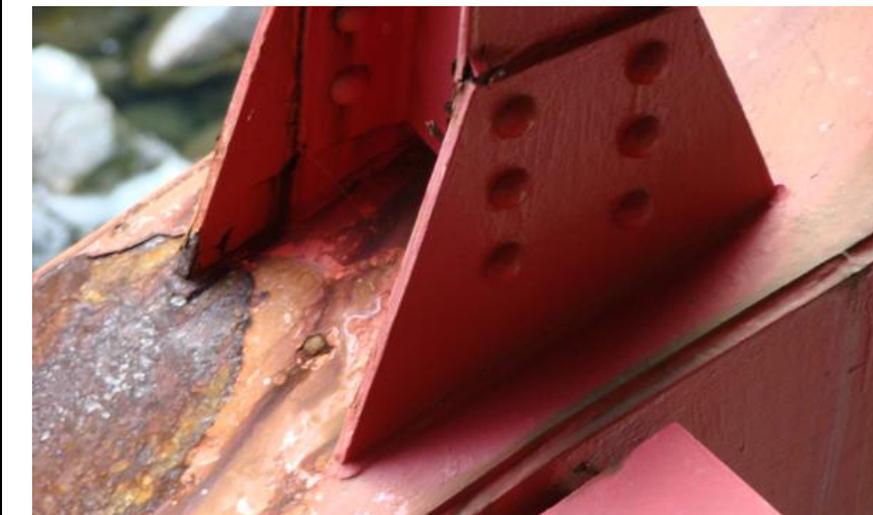
写真番号	1.4.18
部材名	格点(下横構) (S-As-S-Pp)
備考	<p>① 支柱下端部</p> <p>② 上路アーチ橋の支柱下端に防食機能の劣化と錆が生じている。</p> <p>③ 支柱及びアーチリブを伝った雨水が滞水しやすい箇所である。一方、疲労亀裂の可能性もある部位でもあり、注意が必要である。</p>

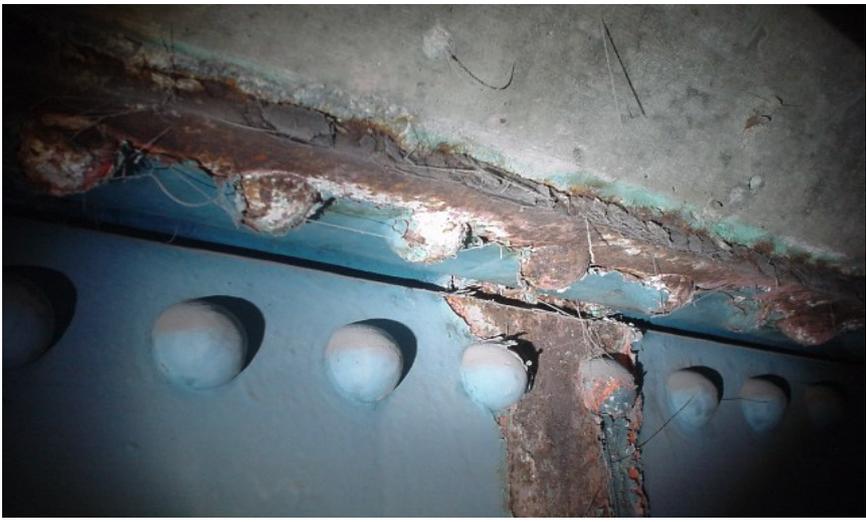
写真番号	1.4.19
	部材名	主桁 (S-Gs-S-Mg)
	備考	① 主桁上フランジ ② 床版コンクリートとの境界面に錆が見られる。 ③ 床版と桁の接合部では、床版からの漏水によってフランジ上面側から腐食していくことがある。
	写真番号	1.4.20

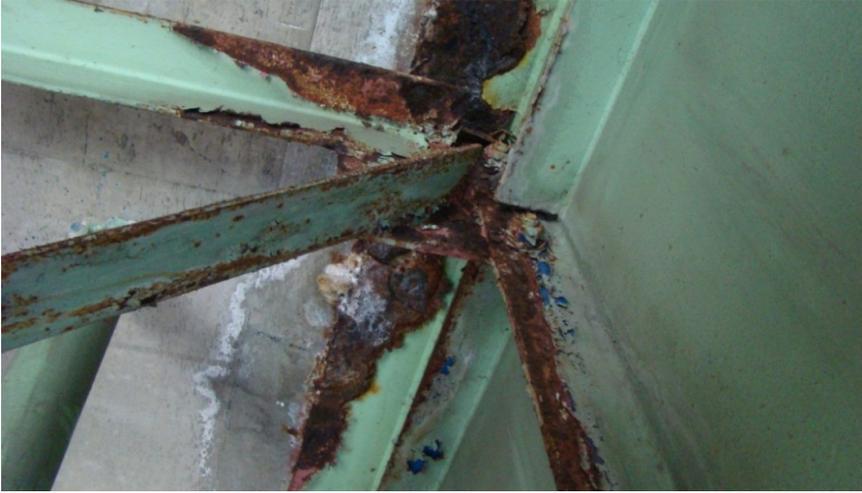
部材名	対傾構 (S-Gs-S-Cf)
	備考	① 対傾構の上フランジとRC床版の接点 ② 床版と主桁との境界から漏水が生じている。 ③ 床版上面から水が供給されていることが考えられ、床版防水の不備、貫通ひびわれの存在等が懸念される。
	写真番号	1.4.21
	部材名	横桁 (S-Gs-S-Cr)

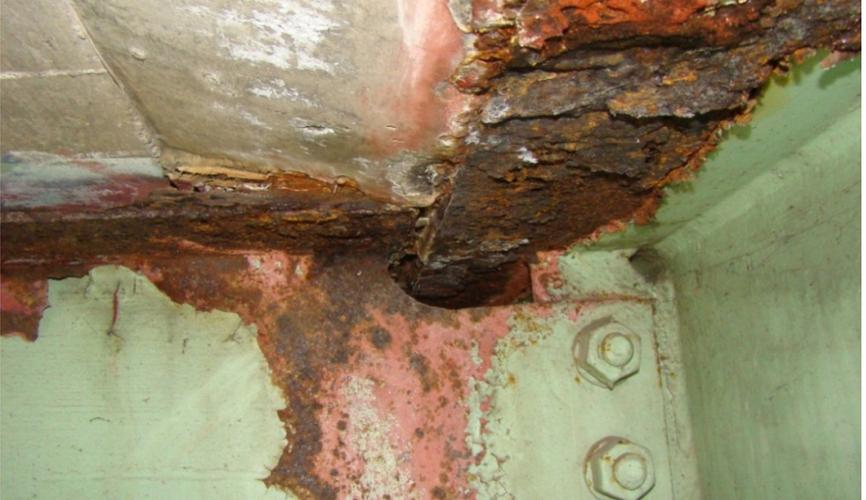
備考	① 横桁の上フランジとRC床版の接点 ② 床版と主桁との境界から漏水が生じている。 ③ 桁端部の場合では、漏水は、床版の他、伸縮装置にも注目するのがよい。
	備考④	床版下面に漏水が生じている場合、床版防水の有無にかかわらず、床版を貫通したひびわれに沿って雨水が浸透している可能性が高い。その場合、直下の部材を腐食させるだけでなく、床版の局部で劣化が進行し、抜け落ちに至ることがある。また、古い橋梁では、床版防水工が施工されていない場合がある。

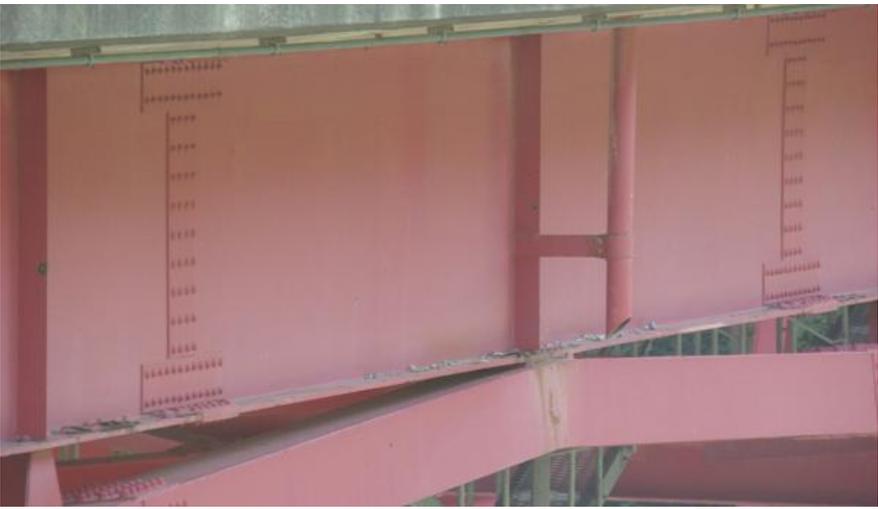
写真番号	1.4.22
	部材名	
	アーチリブ (S-As-S-Ar)	
	備考	
<p>① アーチリブ</p> <p>② 上路アーチの床版張り出し部から突出した排水管が短いため、排水が構造体に飛散して錆が生じている。</p> <p>③ 排水は風によっても広く拡散するため、排水が橋体に飛散しないよう、十分な配慮が必要である。</p>

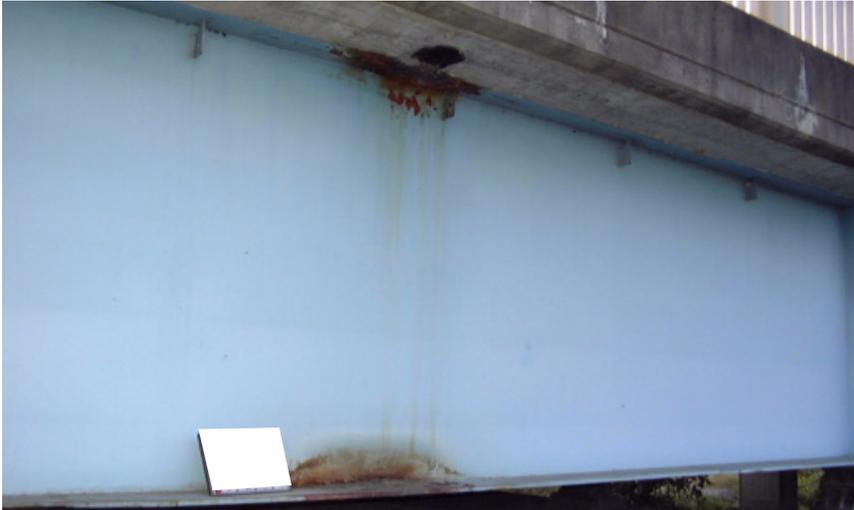
写真番号	1.4.23
	部材名	
	主桁 (S-Gs-S-Mg)	
	備考	
<p>① 主桁</p> <p>② 脱落した排水管直下にある主桁に著しい錆が見られる。</p> <p>③ 排水管の脱落による不適切な排水処理では、鋼部材の腐食の他、床版コンクリートの劣化も促進されることがある。</p>

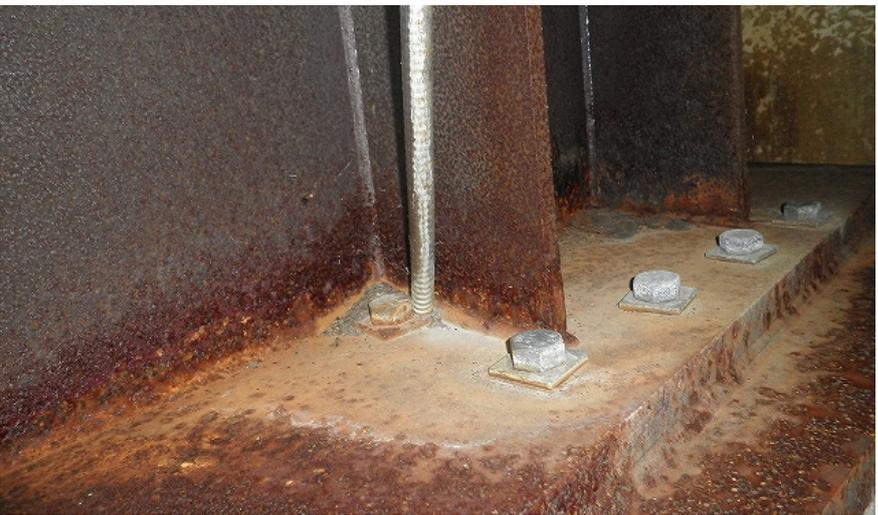
写真番号	1.4.24
	部材名	
	主桁 (B-Gs-S-Mg)	
	備考	
<p>① 主桁</p> <p>② スラブドレーンの排水位置が不適切であり、主桁に錆と流水痕が見られる。</p> <p>③ 継続的な水分の供給は腐食を著しく進行させることがある。</p>

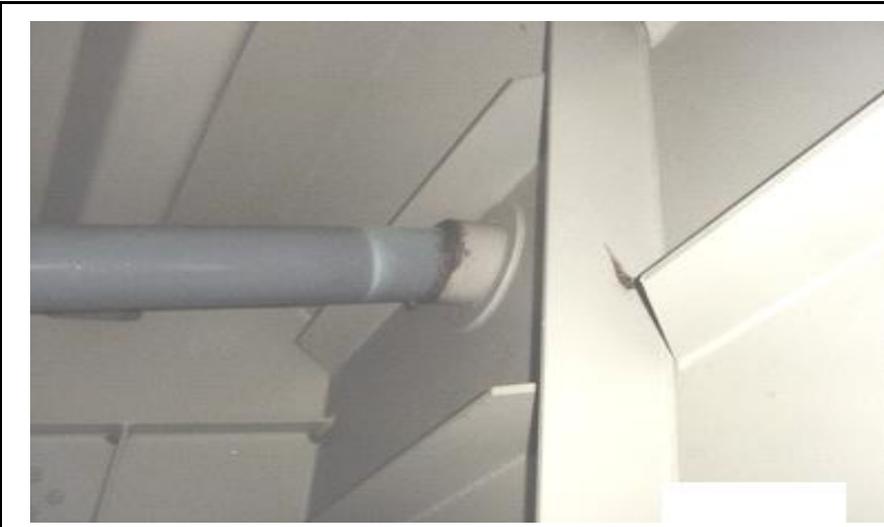
写真番号	1.4.25
部材名	主桁 (S-Bs-S-Mg)
備考	<ul style="list-style-type: none"> <li>① 箱桁内部のウェブ排水 管取込み部</li> <li>② ウェブの排水管取込み 部に錆が見られる。</li> <li>③ 桁側面の開口部の隙 間などから、雨水が浸 入することがある。</li> </ul>

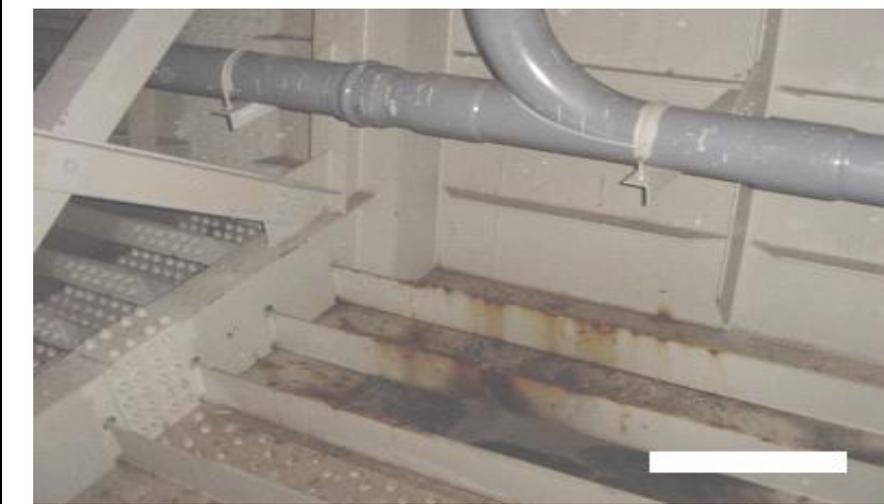
写真番号	1.4.26
部材名	主桁 (S-Bs-S-Mg)
備考	<ul style="list-style-type: none"> <li>① 箱桁内部の下フランジ</li> <li>② 排水管継手部からの漏 水と、下フランジに錆が 見られる。</li> <li>③ 排水管から漏水が生じ ると、桁内に深刻な腐 食が生じることがある。</li> </ul>

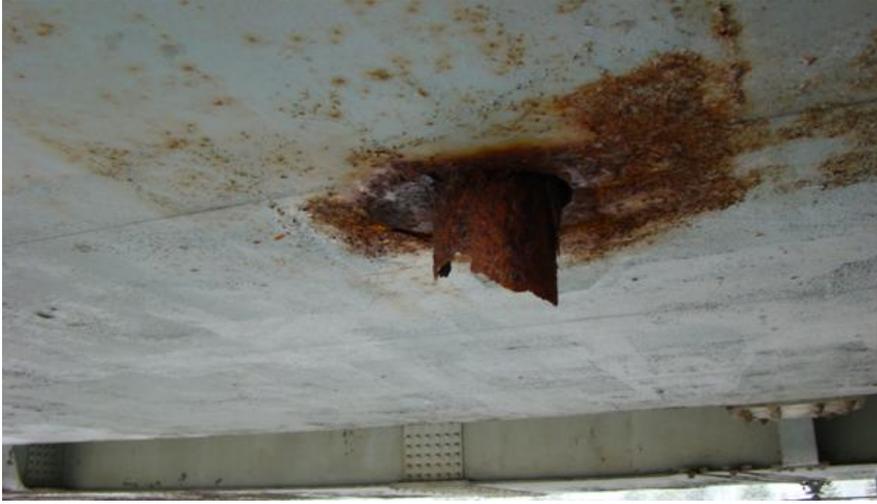
写真番号	1.4.28
	部材名	
	主桁 (S-Bs-S-Mg)	
	備考	
<p>① 箱桁下フランジと排水 管</p> <p>② 鋼箱桁内から外部に引 き出した排水管が錆び て破断し、排水管周り の桁に錆が生じてい る。</p> <p>③ 腐食は、連続している 他の鋼部材に順次進 展していく。</p>

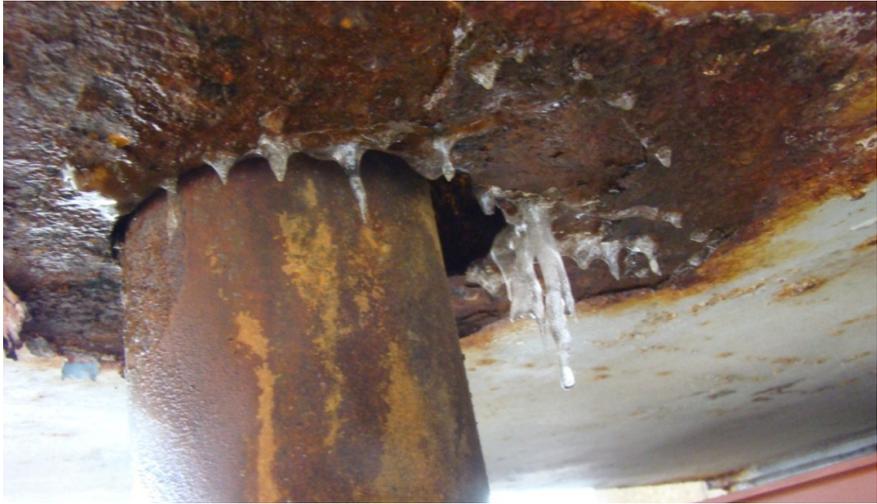
写真番号	1.4.29
	部材名	
	主桁 (S-Bs-S-Mg)	
	備考	
<p>① 箱桁下フランジと排水 管</p> <p>② 鋼箱桁内から外部に引 き出した排水管の周り の桁に、錆が生じてい る。</p> <p>③ 箱桁内部では、水が排 水管周囲だけではなく、 広範囲に流入してい る場合がある。</p>

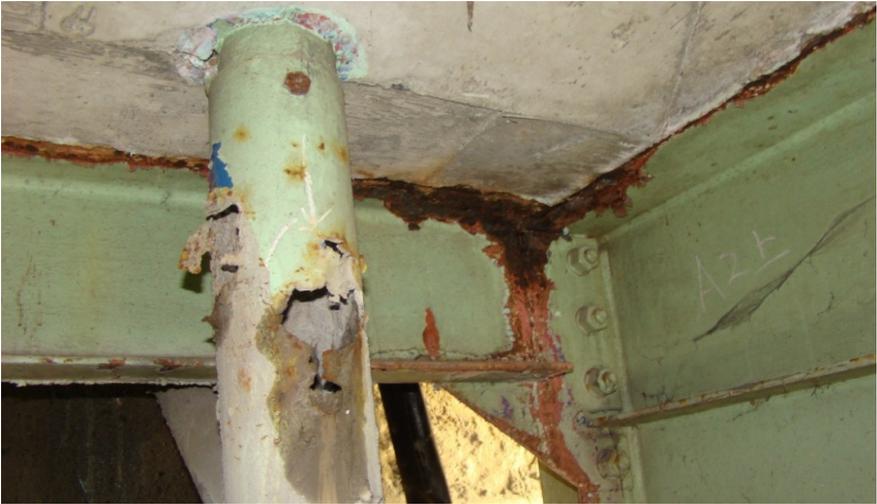
写真番号	1.4.30
	部材名	
	排水施設 (D-D-S-Dp)	
	備考	
<p>① 排水管</p> <p>② 排水管に欠損が見られ る。</p> <p>③ 内側からの腐食の場合 には、外見では損傷を 発見しにくい。</p>

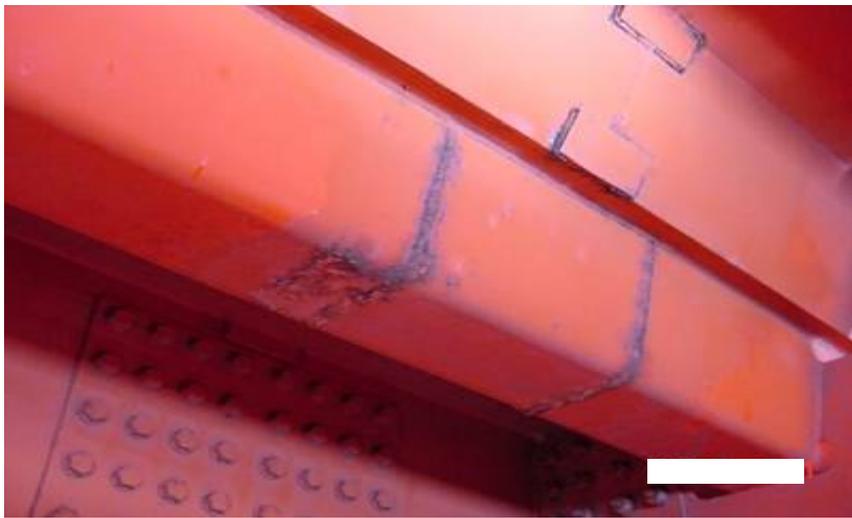
写真番号 1.4.31

- ① 鋼床版
- ② 縦リブの溶接部に沿って錆が生じている。
- ③ 溶接ビードに沿って、集中的に錆が生じることがある。ビードの凹凸への雨水の滞留や不十分な塗膜の品質なども影響していることがある。

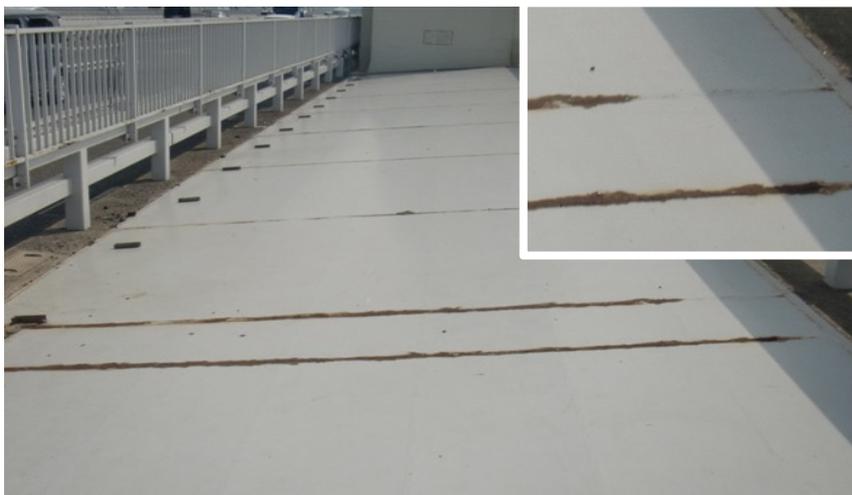
写真番号 1.4.32

- ① 鋼床版
- ② 溶接部に沿って錆が生じている。
- ③ 溶接ビードの凹凸に雨水が滞留すると、ビード形状や塗装等の品質によっては、局部的に腐食することがある。

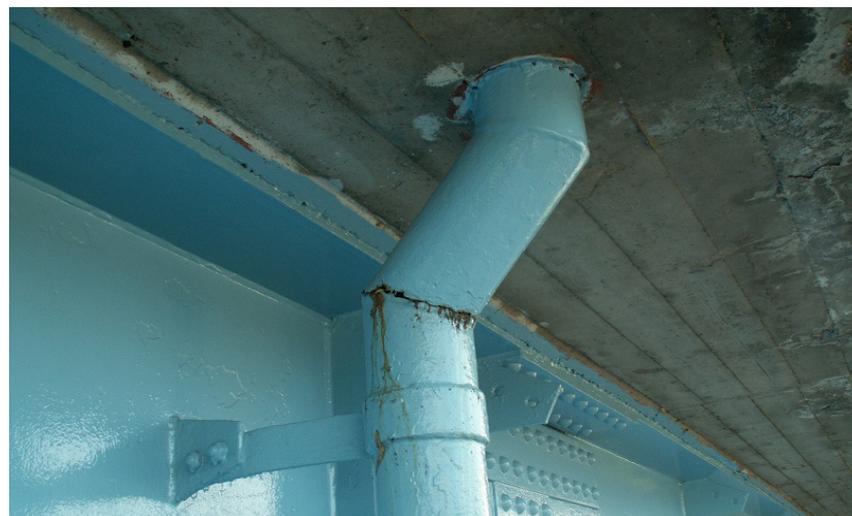
写真番号 1.4.33

- ① 鋼製排水管
- ② 溶接線に沿って錆が発生し、排水管が破断している。
- ③ 漏水により、他部材に変状を引き起こすことがある。

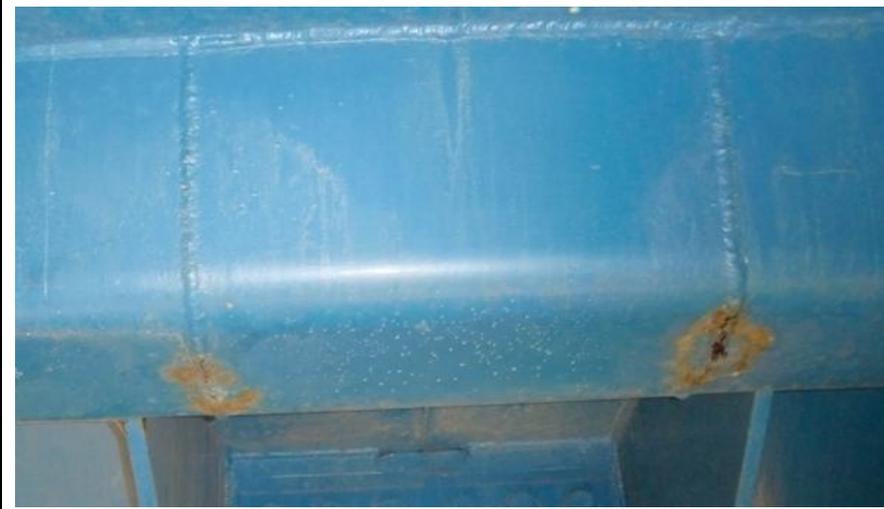
写真番号	1.4.35
部材名	鋼床版 (S-Bs-S-Ds)
備考	<p>① 鋼床版</p> <p>② 鋼床版の閉断面縦リブ(トラフリブ)の下面に、漏水と錆が見られる。</p> <p>③ 漏水部の溶接線には、亀裂が生じていることがある。</p>

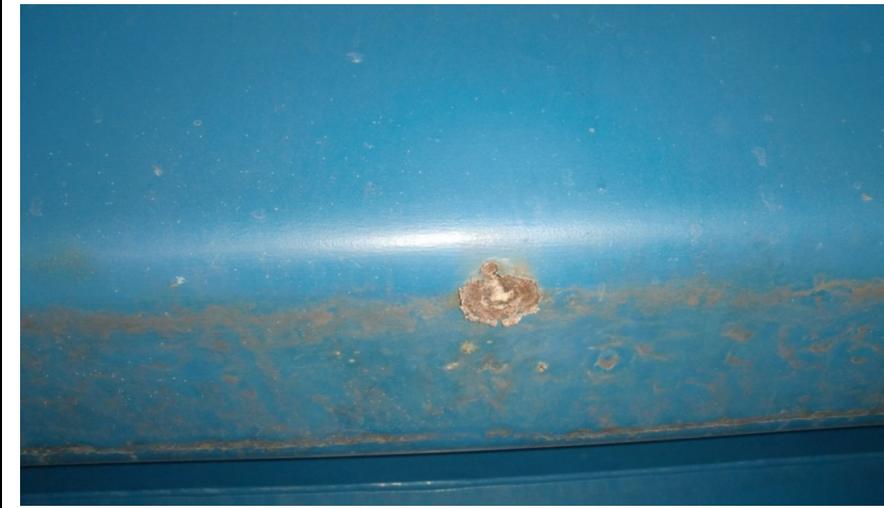
写真番号	1.4.36
部材名	鋼床版 (S-Bs-S-Ds)
備考	<p>① 鋼床版</p> <p>② 鋼床版の閉断面リブ(トラフリブ)の下面に局所的な錆が見られる。</p> <p>③ 床版防水の劣化、デッキプレートの亀裂等により、橋面からトラフリブ内部に雨水が侵入し、滞水していることがある。</p>

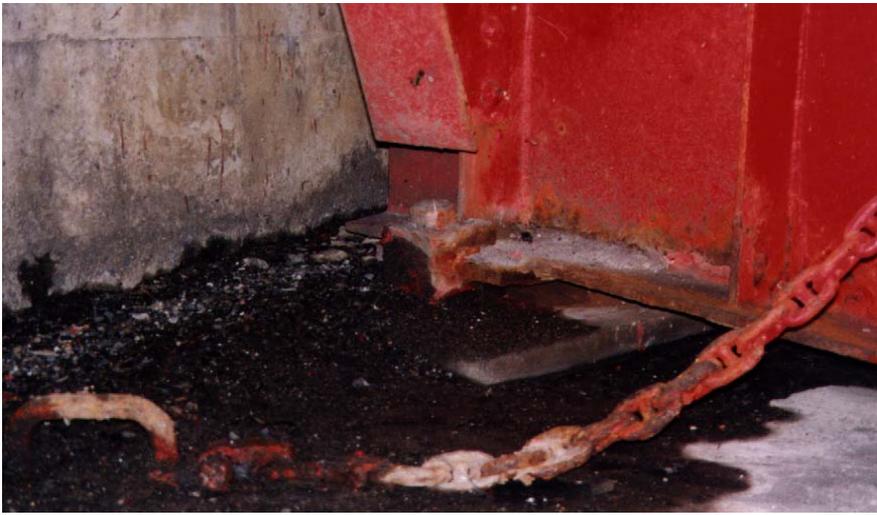
写真番号	1.4.37
	部材名	
	落橋防止システム (B-Bs-S-Sf)	
	備考	
	<p>① 落橋防止構造</p> <p>② 橋台上面にある落橋防止構造のチェーンに錆が見られる。</p> <p>③ 橋台上面に、塵埃の堆積や雨水滞留などが見られる場合には、伸縮装置からの漏水があることがある。</p>

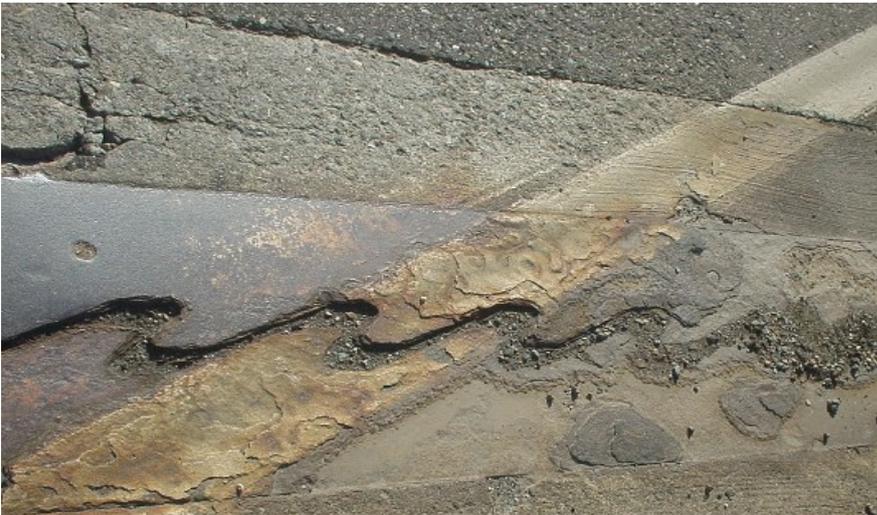
写真番号	1.4.38
	部材名	
	伸縮装置 (R-E-S-Ej)	
	備考	
	<p>① 伸縮装置</p> <p>② 伸縮装置のかみ合い部に錆が見られる。</p> <p>③ 伸縮装置では、土砂詰まりや路面排水の影響で滞水が生じ、腐食しやすい環境となりやすい。</p>

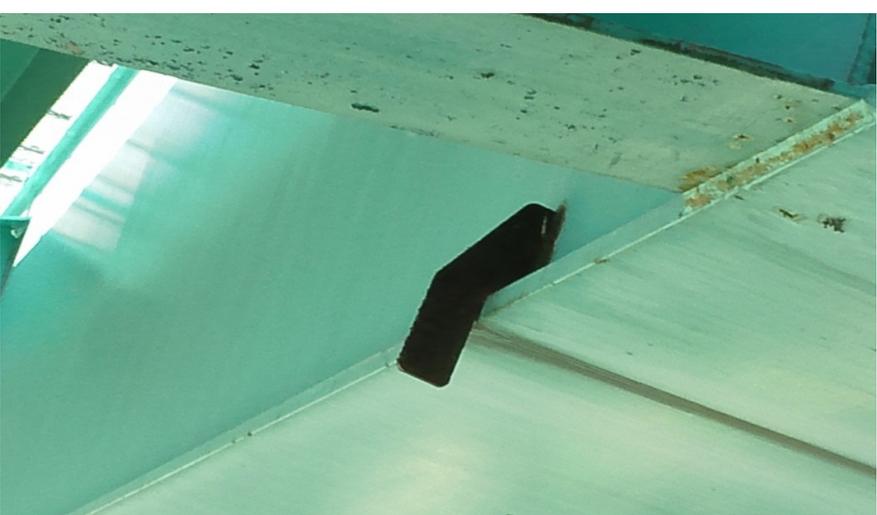
写真番号	1.4.39
	部材名	
	その他 (S-Bs-S-Sx)	
	備考	
	<p>① その他部材</p> <p>② 勾配のある箱断面部材の外側に残置された仮設材又は水切り板が、著しく錆びている。</p> <p>③ 残置された部材は、落下等による第三者被害に発展するおそれがある。</p>

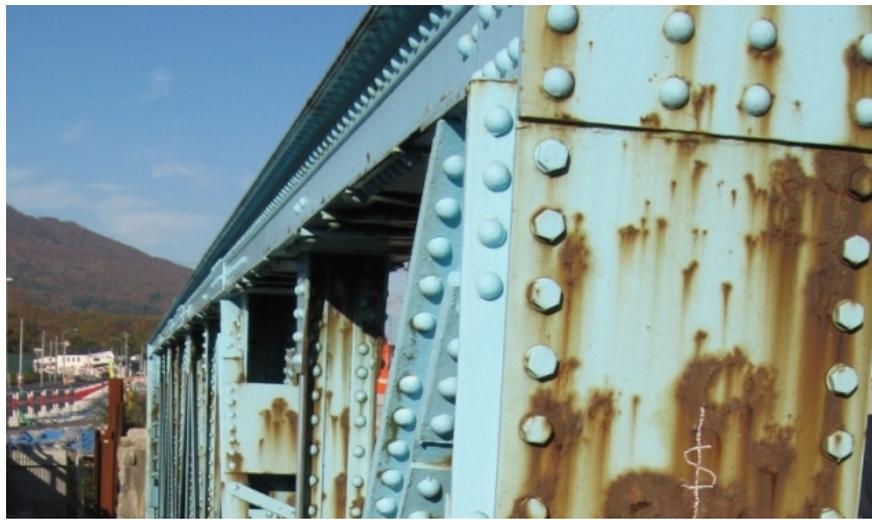
写真番号 1.4.40

- ① トラスの上弦材(外側)
- ② 局所的な錆が斜材や上弦材に生じている。
- ③ トラス部材では、雨水の流下・滴下により、ボルト、リベット、連結部の段差以外の一般部でも、局所的に腐食することがある。

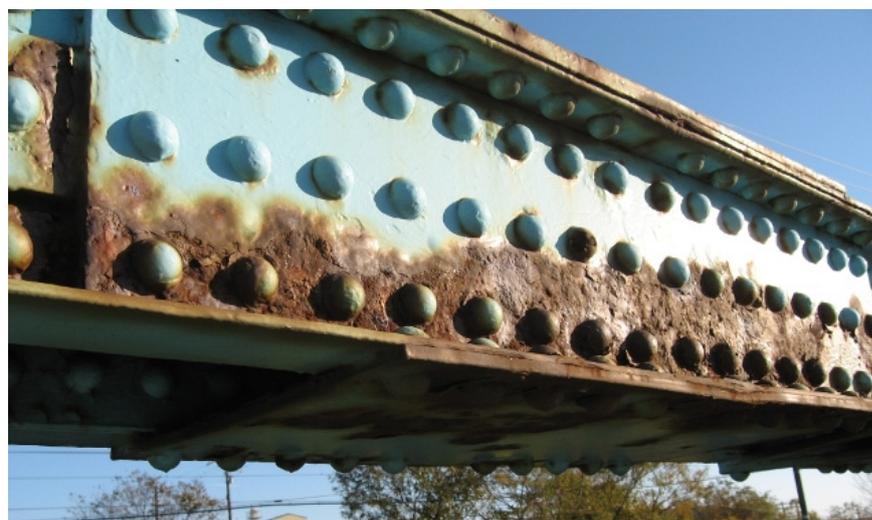
- ① トラスの上弦材(外側)
- ② リベット継手部の隙間に著しい錆が見られる。
- ③ 継ぎ手部の著しい腐食は、耐荷性能の低下を招くことがある。

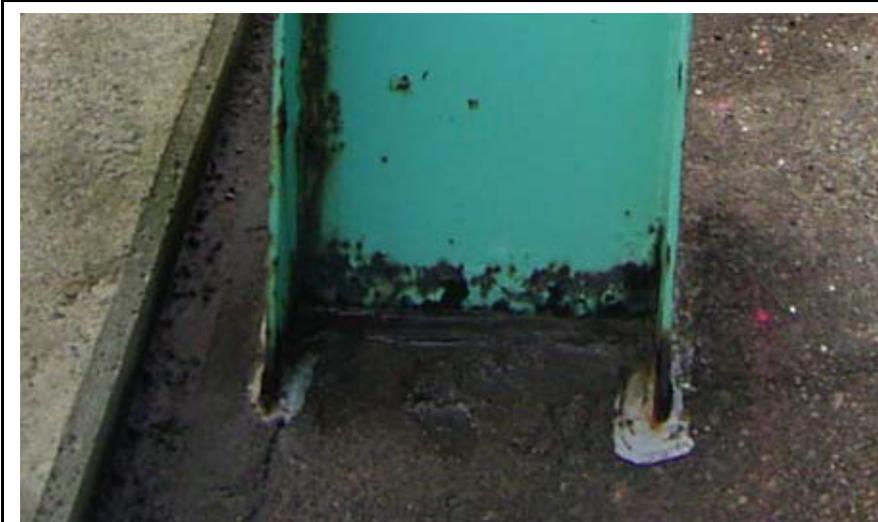
写真番号 1.4.41

- ① 床版にトラス斜材が貫通する部分(はつり前)
- ② 床版上面と斜材の境界付近に錆が生じている。
- ③ コンクリートに埋め込まれた鋼材では、埋め込まれた内部で激しく腐食していることがある。

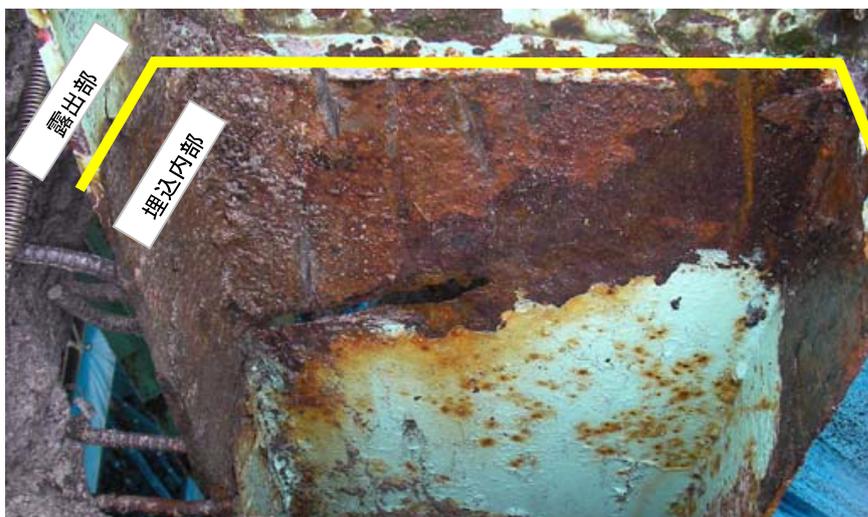
- ① 床版にトラス斜材が貫通する部分のコンクリート内部(はつり後)
- ② コンクリートに埋め込まれていた位置で断面欠損に至る激しい錆が生じている。
- ③ 埋め込み部材の内部で腐食が進行していても、上面側からは僅かな兆候しか見られないことがある。

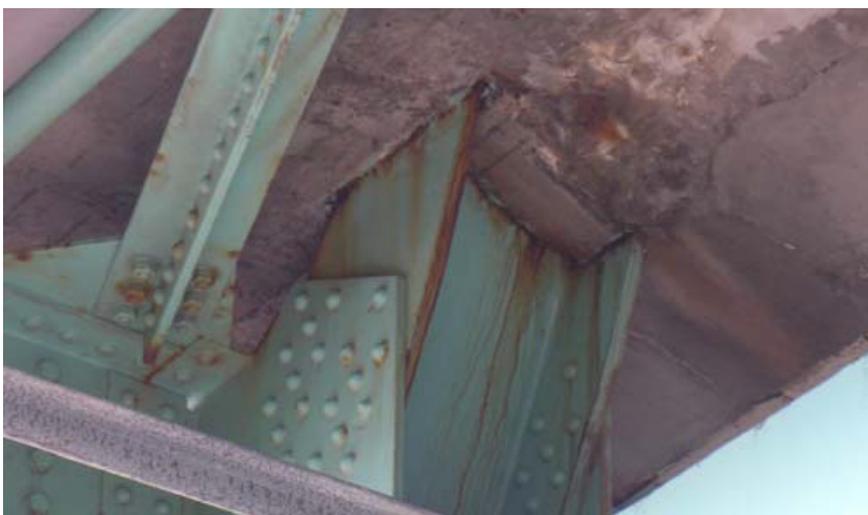
- ① 床版にトラス部材が貫通する部分の床版下面(はつり前)
- ② 床版と斜材の隙間から錆汁を伴う漏水が生じている。
- ③ 埋め込み部材内部の腐食は、下面への錆汁の漏出によって疑える場合がある。

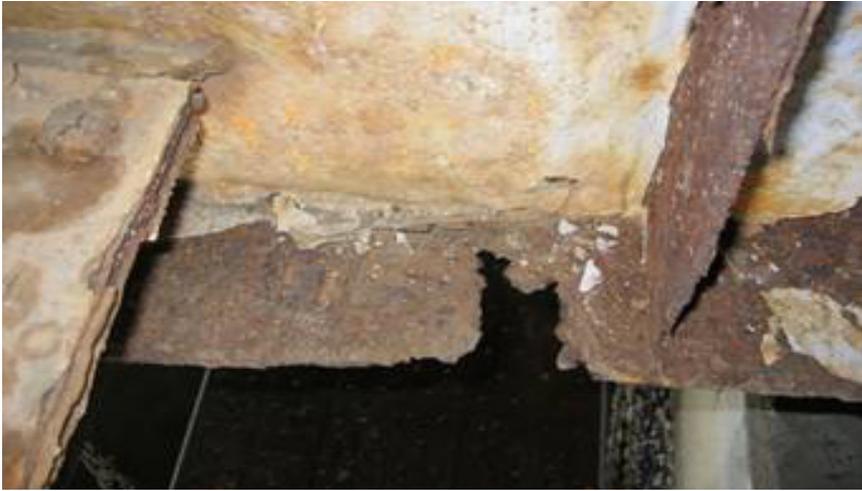
写真番号	1.4.44
	部材名	
	主桁 (S-Gs-S-Mg)	
	備考	
<p>① 主桁下フランジ</p> <p>② 著しい板厚減少が広範囲に生じている。</p> <p>③ 腐食箇所では部材の耐荷力が減少していることがあり、足場の吊金具等を設置することより、欠損や破断を誘発する可能性がある。</p>

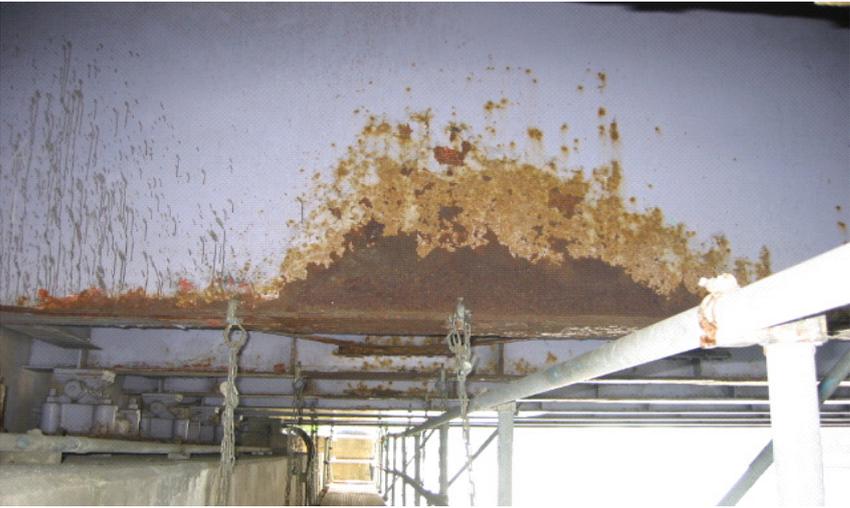
写真番号	1.4.45
	部材名	
	主桁 (S-Gs-S-Mg)	
	備考	
<p>① 河川上の汽水域にある主桁</p> <p>② 船舶の往来により水がかりがある箇所で、著しい錆が見られる。</p> <p>③ 腐食の生じている箇所に足場の吊金具等を設置する場合には、耐荷力に問題がないか十分な注意が必要である。</p>

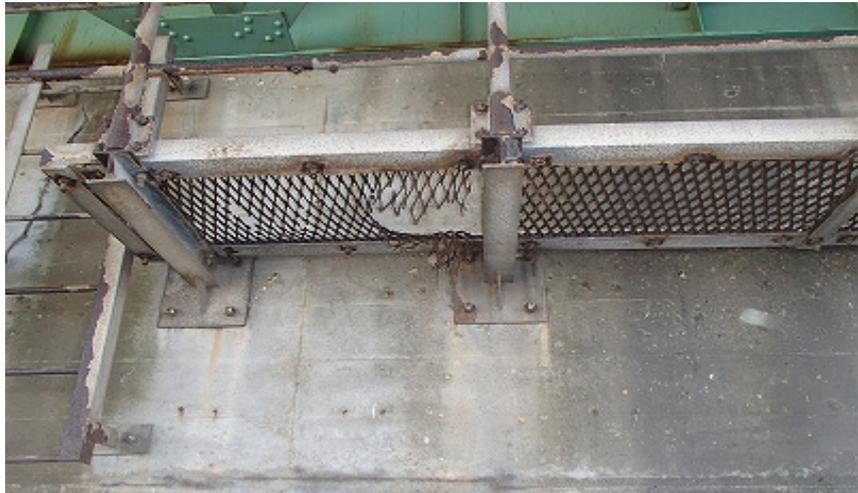
写真番号	1.4.46
	部材名	
	点検施設 (I-I-S-Ip)	
	備考	
<p>① 検査路の歩廊</p> <p>② 板厚が薄い形鋼が使用される検査路のメッキ部材に、著しい錆が見られる。</p> <p>③ 著しい腐食が生じた検査路の床部材を点検員が踏み抜いた事故もあるため、使用に際しては、事前の安全確認が必要である。</p>

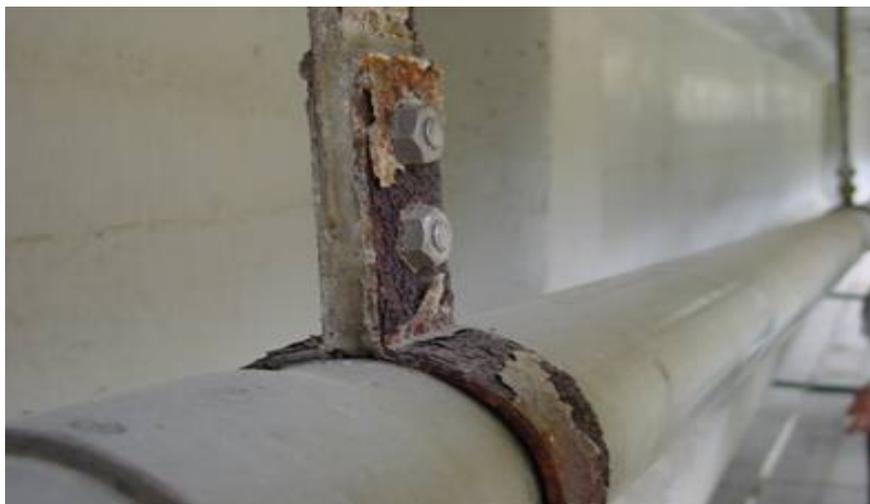
写真番号	1.4.48
部材名	
排水管 (D-D-S-Dp)	
備考	<p>① 排水管の吊り金具</p> <p>② 鋼製金具にステンレスボルトが取り付けられており、金具が激しく錆びている。</p> <p>③ 異種金属を接触させると、卑な金属が激しく腐食する(異種金属接触腐食)。</p>

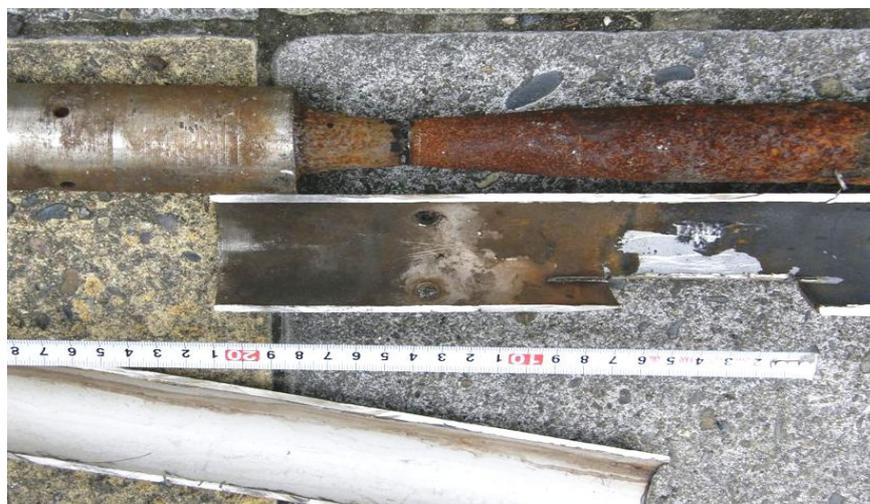
写真番号	1.4.49
部材名	
アーチ吊り部材 (S-As-S-Ha)	
備考	<p>① PC鋼棒</p> <p>② ステンレス製のさや管に覆われたPC鋼棒が激しく錆びて、破断している。(注:写真はさや管を解体した状態)</p> <p>③ 異種金属が直接接触していなくても、水分などで電氣的に接触すると、異種金属接触腐食が生じることがある。</p>

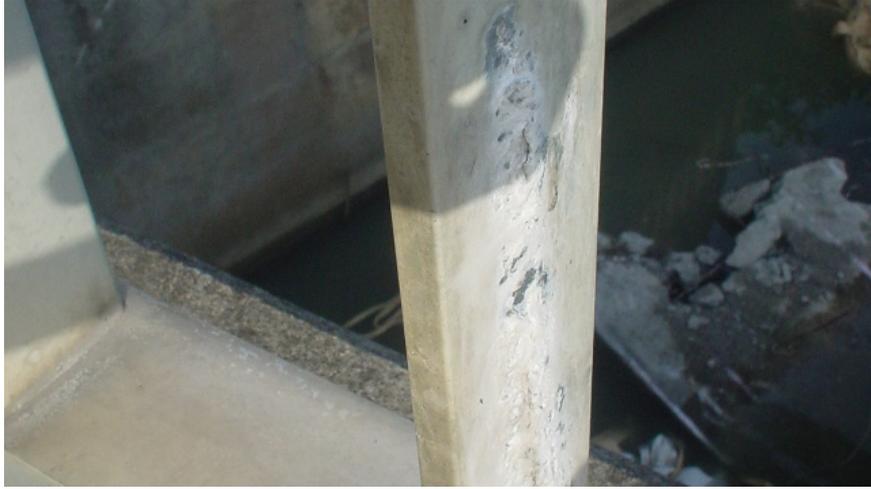
写真番号	1.4.53
	部材名	
	高欄 (R-R-S-Ra)	
	備考	
<p>① アルミニウム製高欄</p> <p>② 孔食が発生している。</p> <p>③ 塗布した塗膜等の劣化により金属表面が露出した場合、飛来塩分の付着等により局部的に不動態皮膜が破られ、深部まで腐食する孔食が生じることがある。</p>

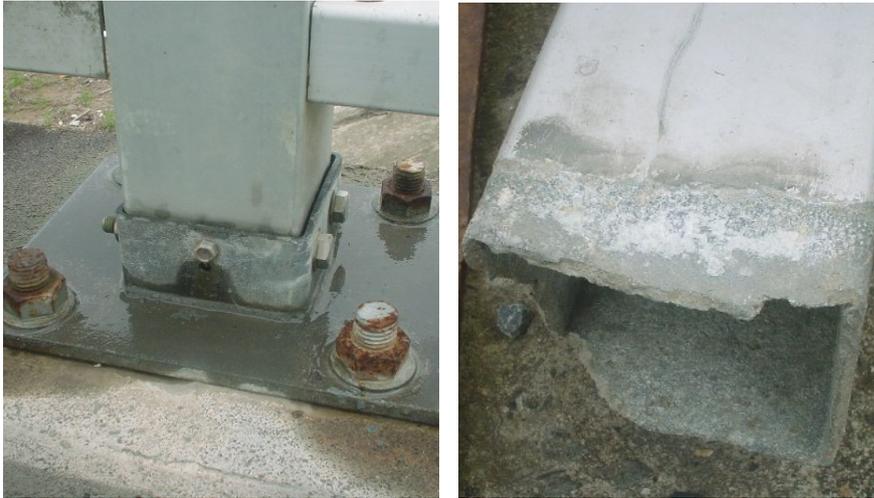
写真番号	1.4.54
	部材名	
	高欄 (R-R-S-Ra)	
	備考	
<p>① アルミニウム製高欄</p> <p>② 異種金属接触部で腐食している。</p> <p>③ アルミニウムは、鋼材よりイオン化傾向が高い卑な金属であるため、雨水が滞水した環境で鋼材と接すると、異種金属接触腐食により著しく腐食することがある。</p>

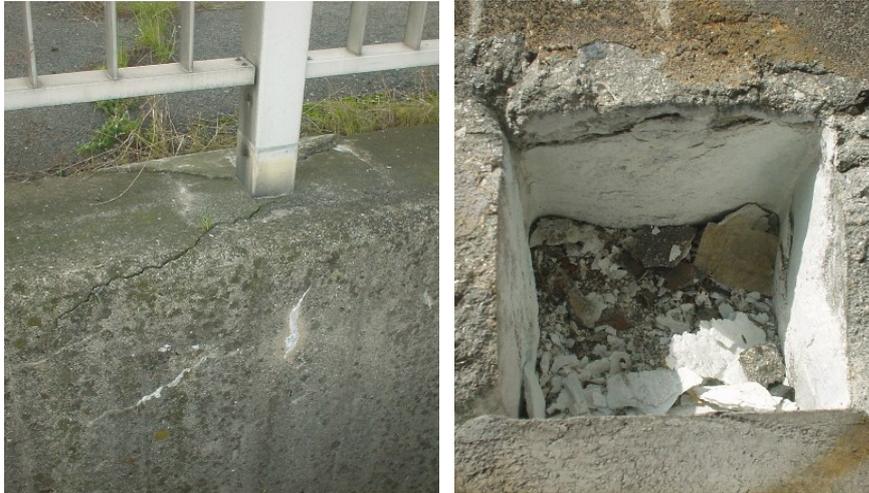
写真番号	1.4.55
	部材名	
	高欄 (R-R-S-Ra)	
	備考	
<p>① アルミニウム製高欄</p> <p>② コンクリート内で腐食している。</p> <p>③ アルミニウムは、コンクリートの強アルカリ性に接すると腐食する。腐食生成物質が膨張して地覆コンクリートにひびわれ、うきを生じさせることがある。</p>

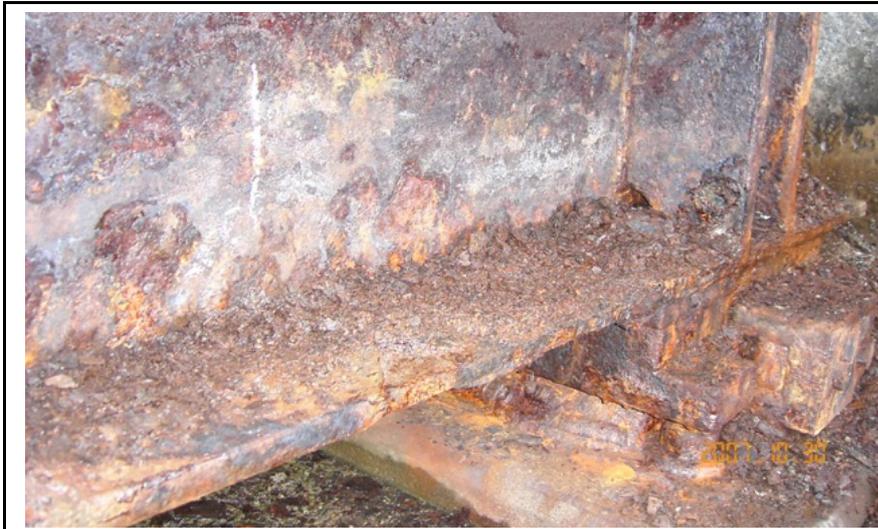
写真番号 1.4.59

- ① 主桁の端部
- ② 桁端に断面欠損を伴う著しい錆が生じている。
- ③ 桁端部では、伸縮装置部からの漏水や滴下した水の跳ねかかりなどで、激しく腐食することがある。

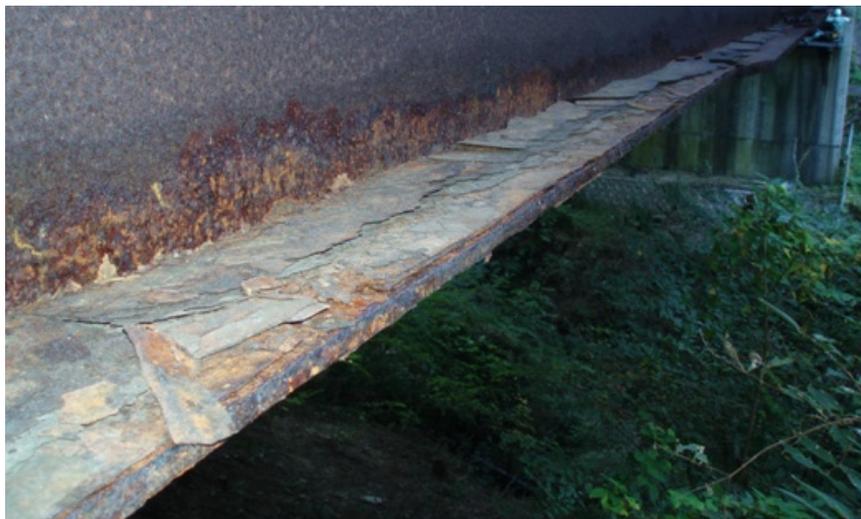
写真番号 1.4.60

- ① 主桁の下フランジ上面
- ② 下フランジ上面の全長にわたって、層状の異常な錆が生じている。
- ③ 降雨や結露水によって上フランジに水の滞留や高頻度の湿潤状態が生じると、保護性錆が形成されないことがある。

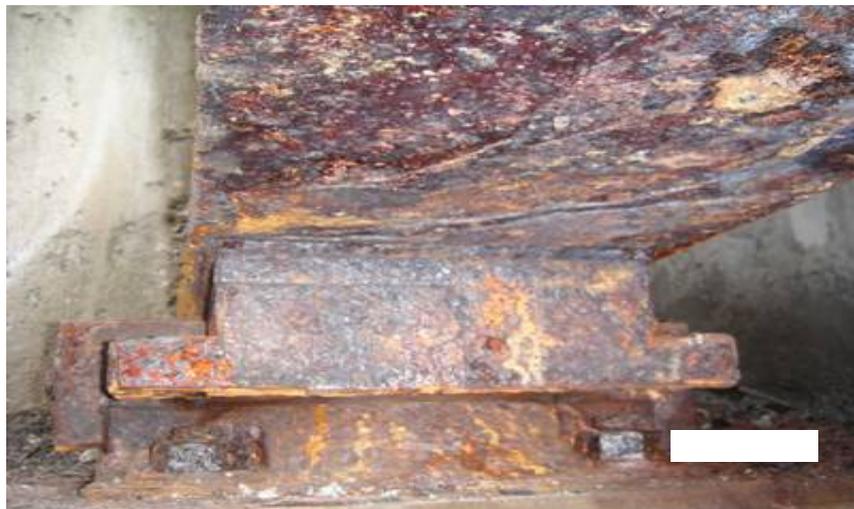
写真番号 1.4.61

- ① 支承本体
- ② 支承に著しい層状剥離錆が生じている。
- ③ 桁端部や支承付近では、伸縮装置部からの漏水や滴下した水の跳ねかかりなどで、激しく腐食することがある。

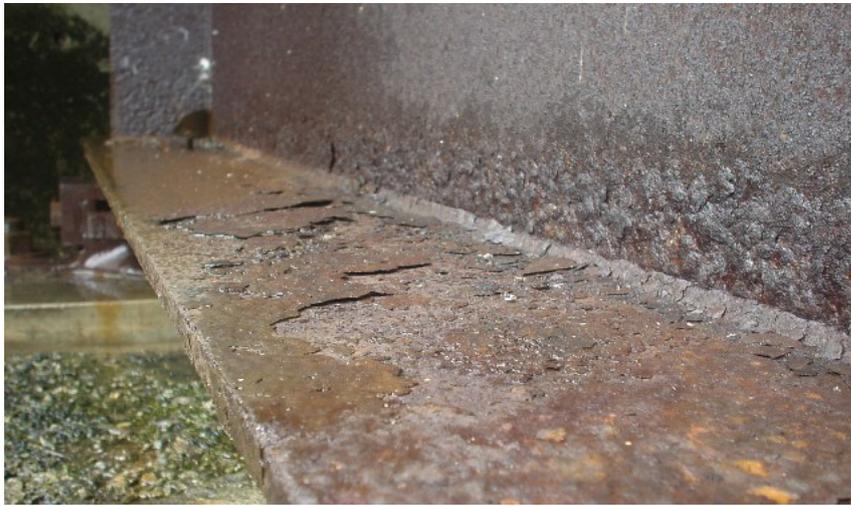
写真番号 1.4.62

- ① 主桁
- ② 主桁下フランジに層状剥離の異常な錆が見られる。
- ③ 降雨や結露水により高頻度に湿潤状態となる場合には、保護性錆が形成されないことがある。

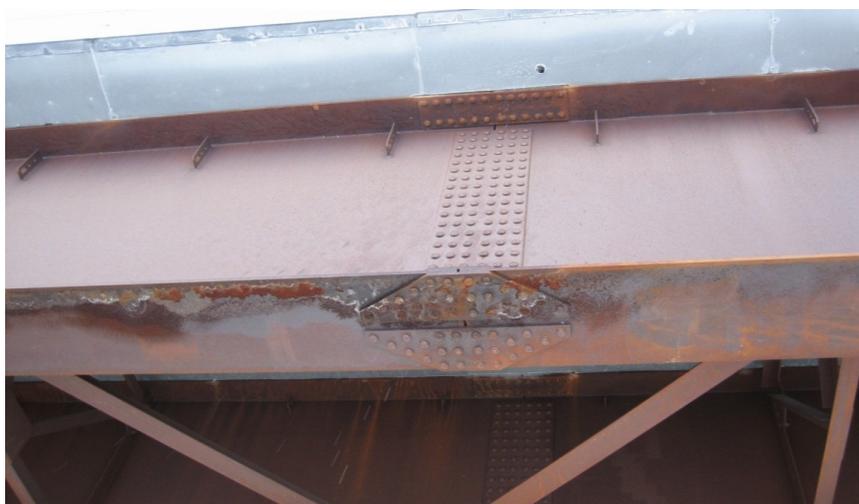
写真番号 1.4.64

- ① 主桁
- ② 主桁の端部に漏水による層状剥離の異常な錆が見られる。
- ③ 桁端部では、伸縮装置部からの漏水によって耐候性鋼材に適した環境とならず、異常腐食が生じることがある。

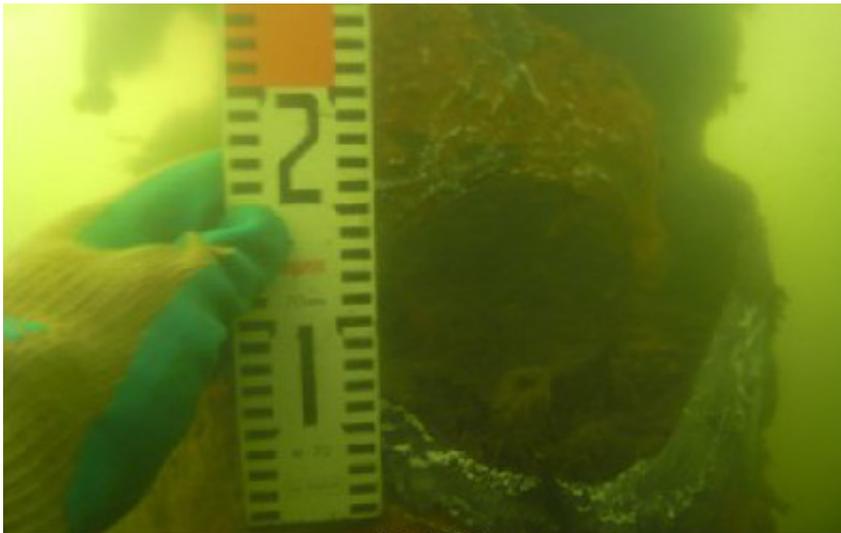
写真番号 1.5.3

- ① パイルベント橋脚の没水部
- ② 潜水により、汽水部にある橋の鋼管杭の没水部に、腐食による著しい断面欠損があるのが確認された。
- ③ 感潮河川の汽水域では、没水部の一部で極度に腐食が進行することがある。

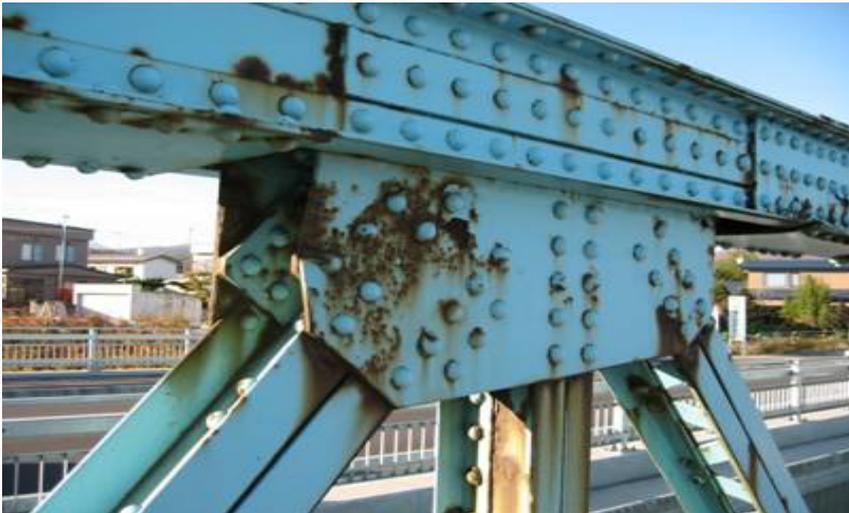
写真番号 1.5.4

- ① ガセットプレート
- ② ガセットプレートに変形が見られる。
- ③ 格点の破壊は、橋梁形式によっては落橋など致命的になる場合がある。

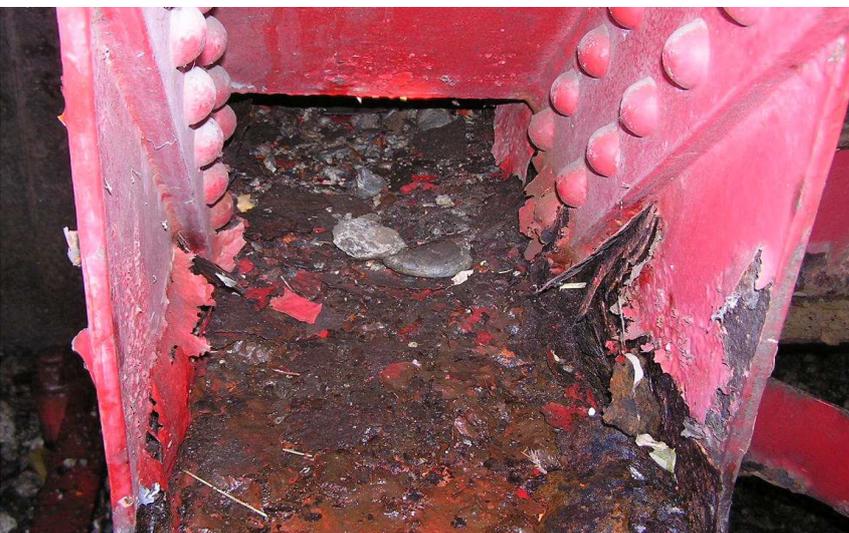
写真番号 1.5.5

- ① トラス格点部
- ② 格点部に滞水と土砂の堆積が見られ、腐食が生じている。
- ③ 同構造の箇所では、同様に腐食が進行していることがある。

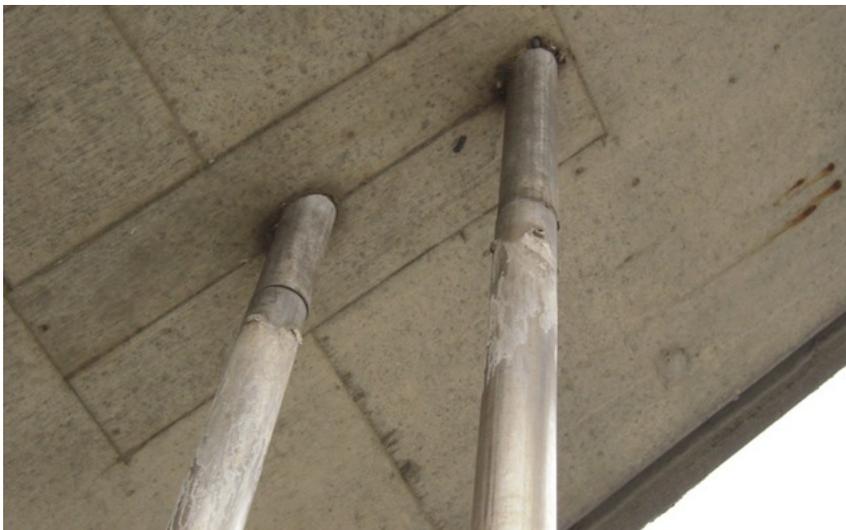
下の写真は、コンクリートアーチ橋において、塗装で絶縁してステンレス製保護管で覆っていた吊り材のPC鋼棒が、塗膜劣化と雨水の浸入により、PC鋼棒が著しく腐食し、吊り材1本が破断に至った事例である。調査した結果、他の吊り材にも腐食が生じていた。

写真番号	1.5.6
部材名	アーチ吊り部材 (S-As-S-Ha)
備考	<ol style="list-style-type: none"> <li>① PC鋼棒の吊り材を被覆するステンレス製保護管</li> <li>② 保護管のボルト孔に漏水の痕跡が確認された。</li> <li>③ 保護管により、内部を直接確認することが困難なため、周囲の状況から内部の状況を推測することが有効である。</li> </ol>

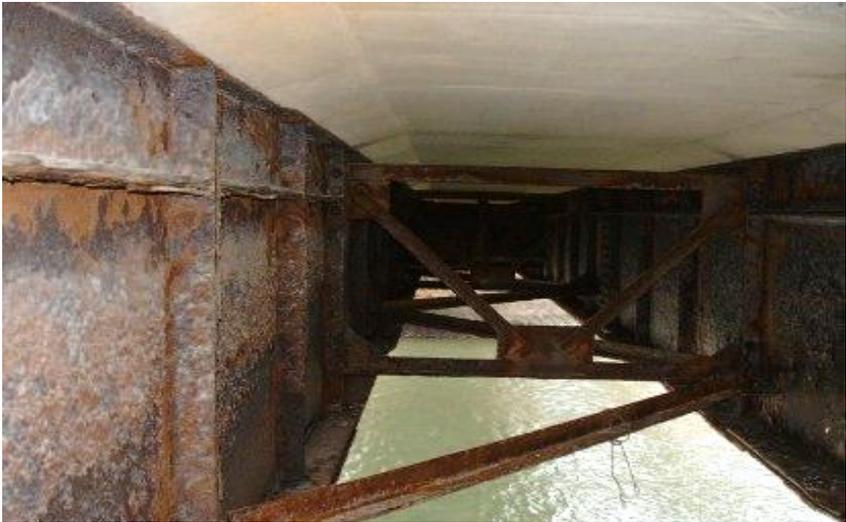
写真番号	1.5.7
	部材名	
	主桁 (S-Gs-S-Mg)	
	備考

- ① 海岸近くの厳しい塩分環境にある橋の桁間の状況
- ② 桁間に付着した飛来塩分は風雨で洗い流されず、塩分により腐食が促進される厳しい腐食環境になっている。

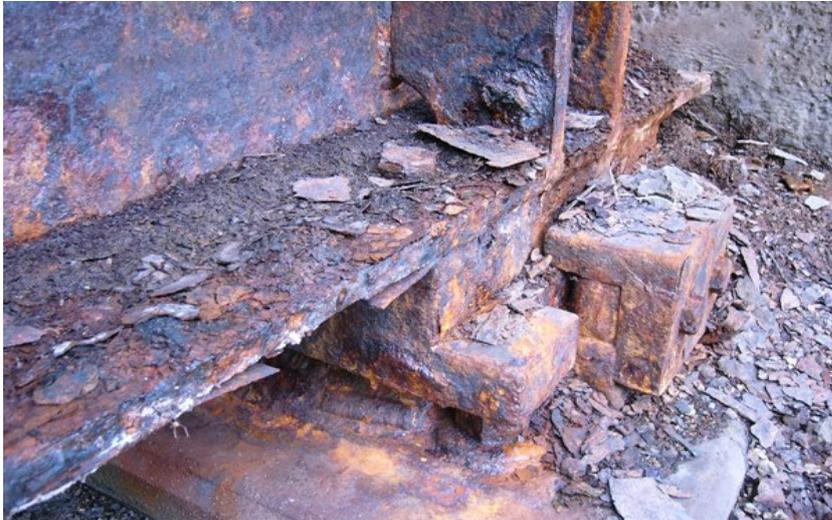
写真番号	1.5.8
部材名	
主桁 (S-Gs-S-Mg)	
備考	<p>① 伸縮装置の不具合による漏水や土砂堆積が生じている状況</p> <p>② 漏水・滞水により常に湿った状態となり、局部的に厳しい腐食環境となっている。</p>

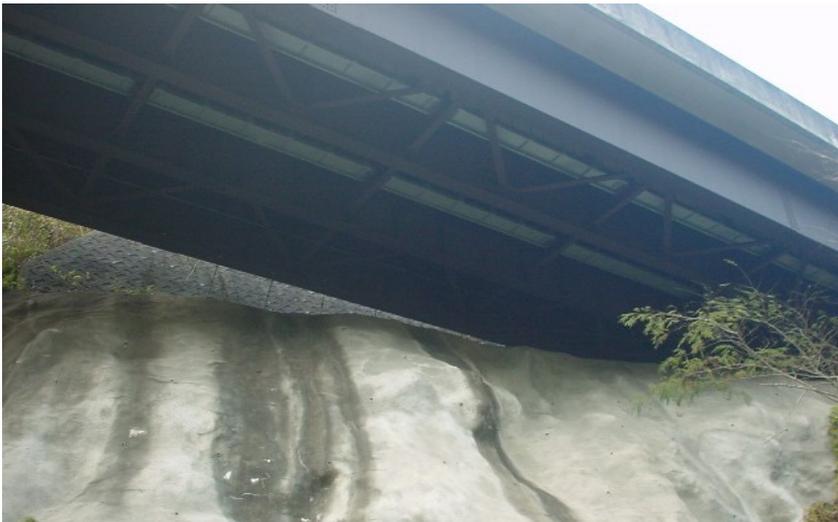
写真番号	1.5.9
部材名	
主桁 (S-Gs-S-Mg)	
備考	<p>① 主桁</p> <p>② 桁が地山に近接している。</p> <p>③ 地山と近接した主桁では、湿気がこもりやすく、凍結防止剤の飛散の影響も受けやすくなることもあり、耐候性鋼材には適さない環境となることがある。</p>
