## 1.1 鋼部材の損傷

### 損傷の種類

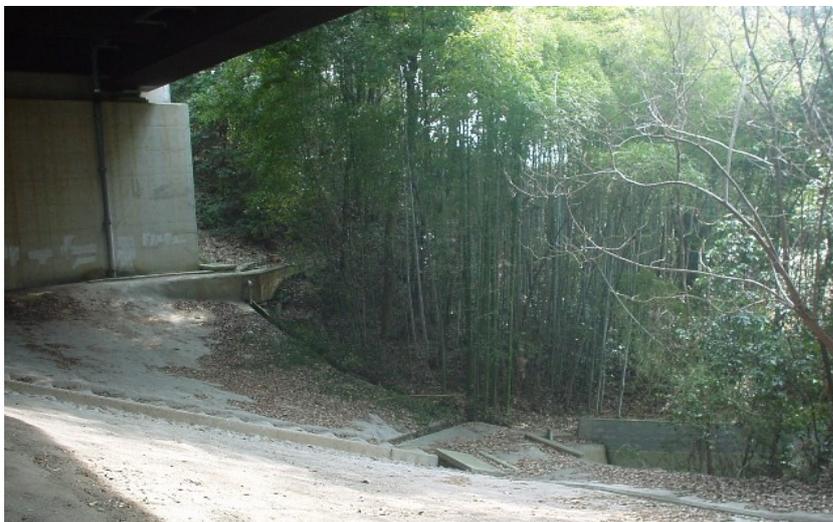
写真番号	1.5.10
部材名	
-	
備考	<p>① 林間の橋梁</p> <p>② 橋に樹木が近接しており、日射も遮られている。</p> <p>③ 地山や樹木の近接によって風通しや日射が遮られると、適度な乾湿繰り返しとならず、耐候性鋼材に保護性錆が形成されないことがある。</p>
