## 第 4 章 陥没調査結果

### 4-1 陥没地点調査概要

## 4-2 各陥没地点調査結果

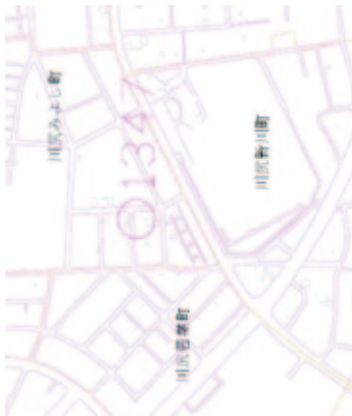
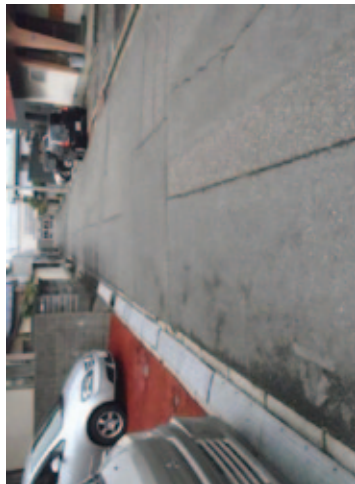
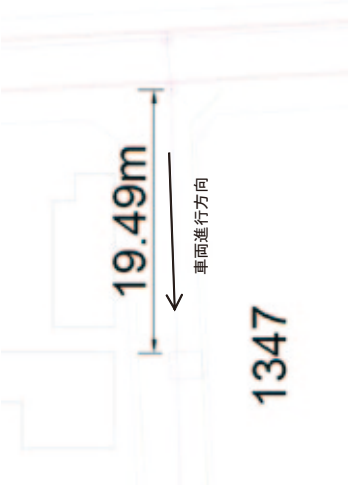
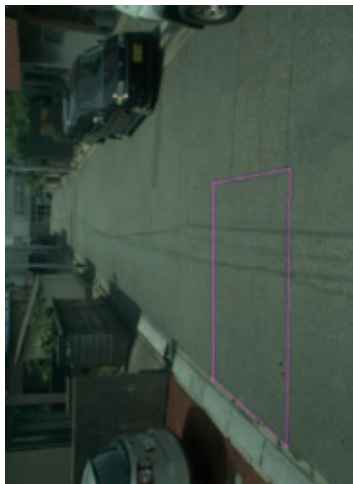
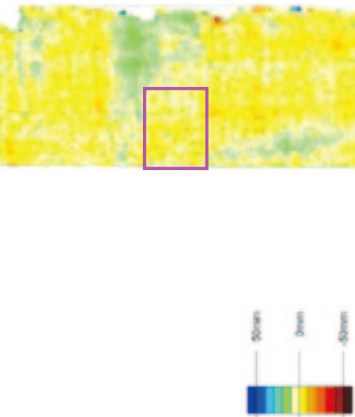
陥没地点No.1347 住所：川原みよし 通報日：

| | 取付管と公共井の接続部 | | | Level I | | 直接的な原因<br>破損 | 間接的な原因<br>老朽化 |
| 備考<br>・第二回計測前に陥没。 | | | | | | | |

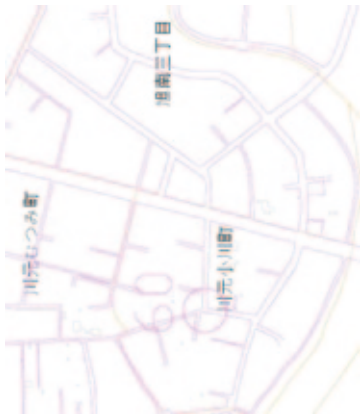
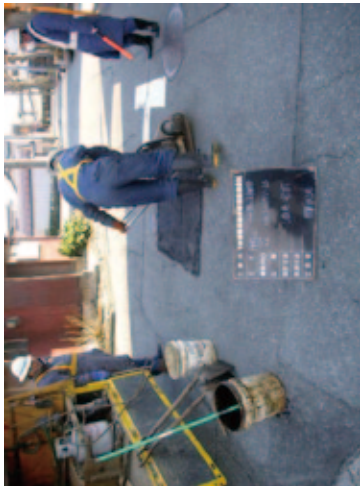
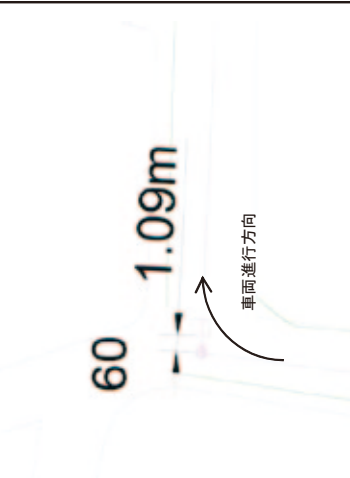
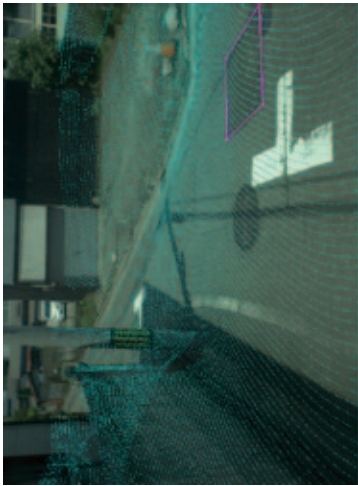
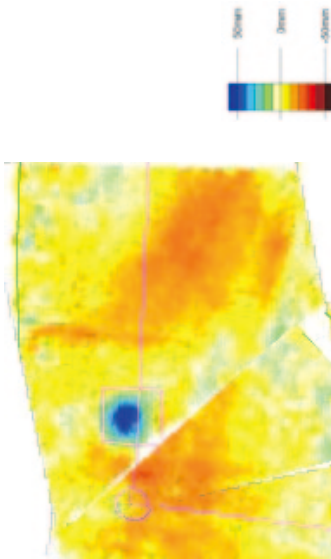
| 陥没地点No.60 住所：川元小川町 | | | | | | | | | | 通報日：平成24年4月6日 | | | | | | | | | | | |

| | | Level I | | Level I | | 陥没レベル | | 陥没幅 (cm) | | 陥没深さ (cm) | | ズレ・接合不良 | | 老朽化 | | | | | | | |
| 備考<br>・第二回計測前に陥没しており、補修による路面の盛り上がり確認できる。 | | | | | | | | | | | | | | | | | | | | | |

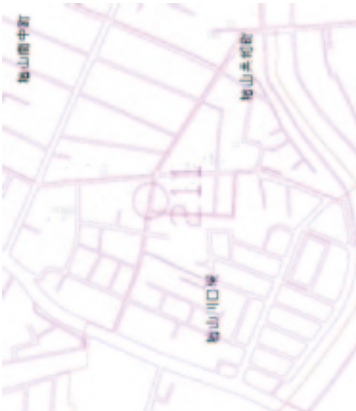
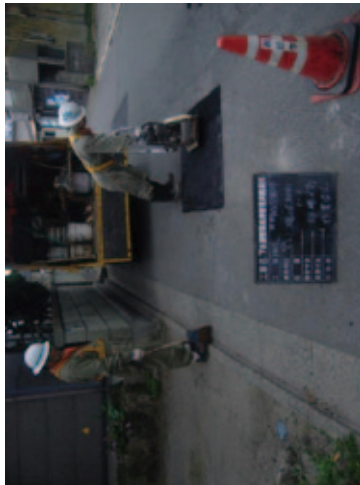
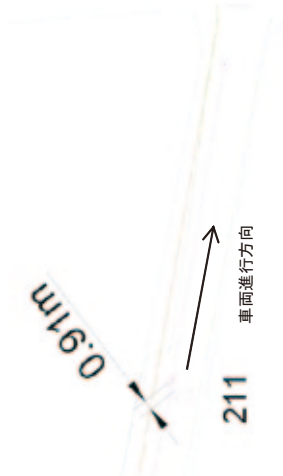
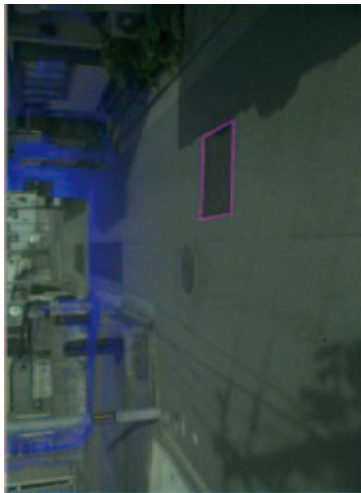
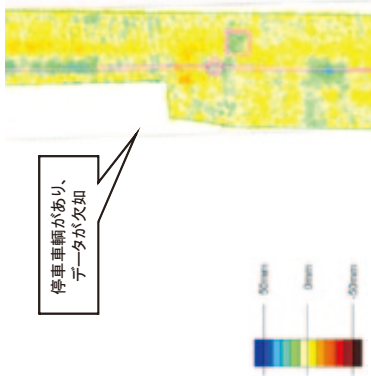
| 陥没地点No.211 住所：榑山共和町 | | | | | | | | | |

| | | | | | | | | ズレ・接合不良 | |

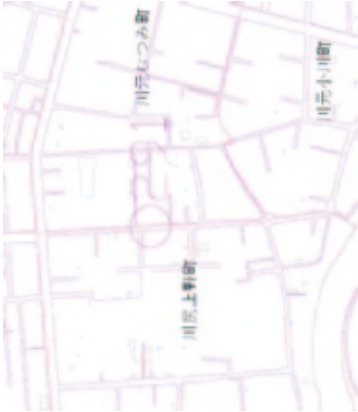
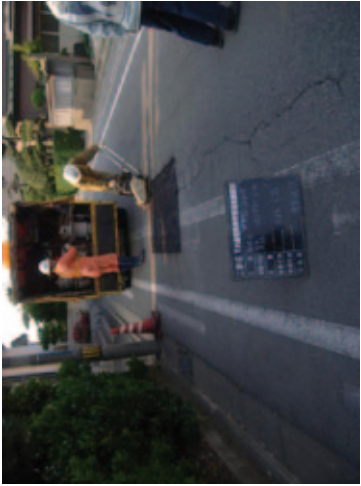
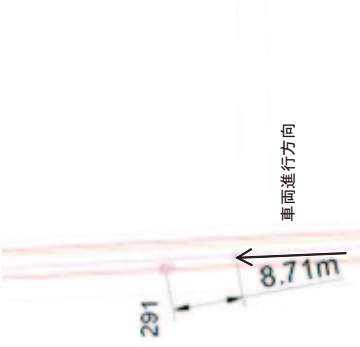
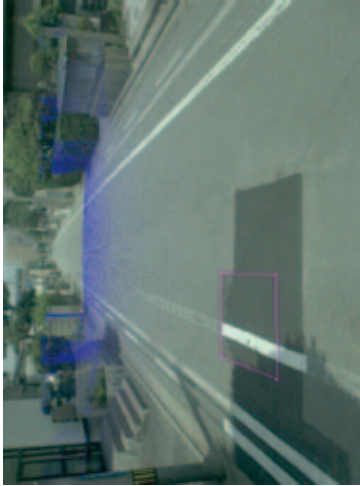
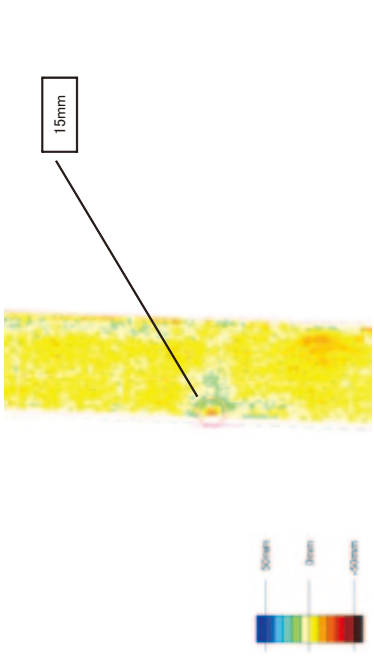
| 陥没地点No.290    住所：保戸野通町<br>通報日：平成24年5月18日 | | | | | | | | | |

| 備考 <ul style="list-style-type: none"> <li>・第二回計測後に陥没。</li> <li>・管路周辺ではないが、15mmの経時変化と算出された。</li> </ul> | | | | | |

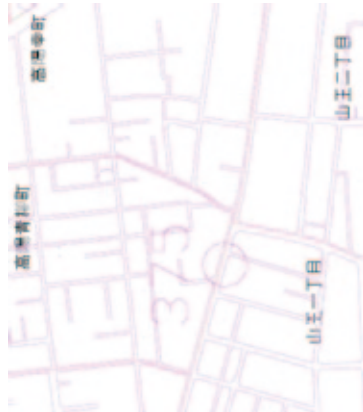
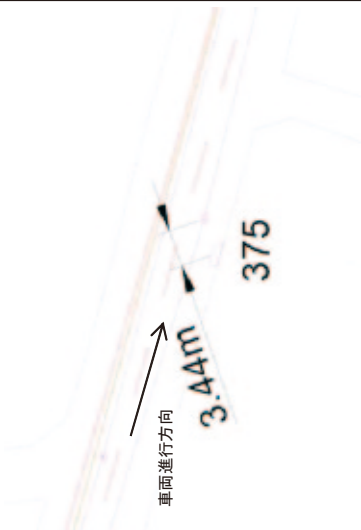
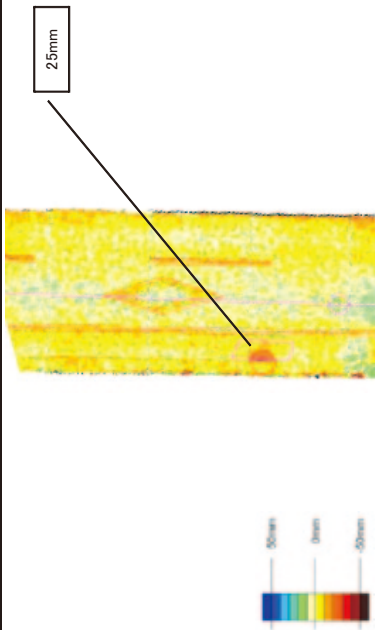
| | | 取付管 | | | | | | | | | | Level II | | 40 | | 40 | | 破壊 | | | | | | | | | | | |
| ・第二回計測後に陥没。 | | | | | | | | | | | | | | | | | | | | | | | | | | | | | |

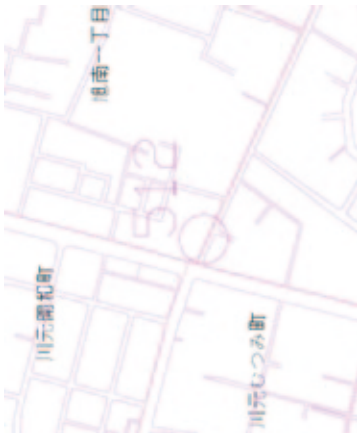
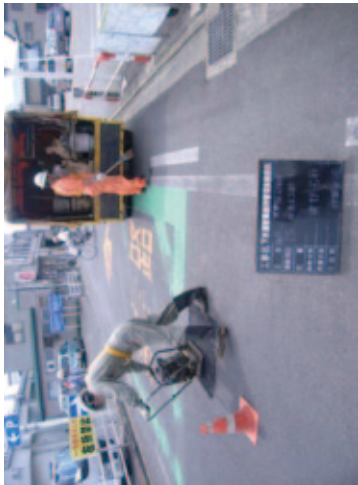
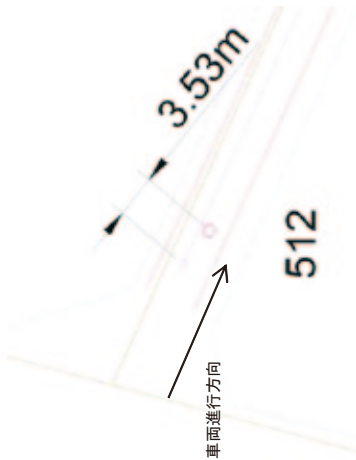
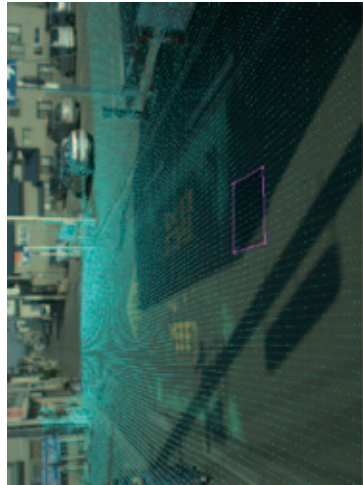
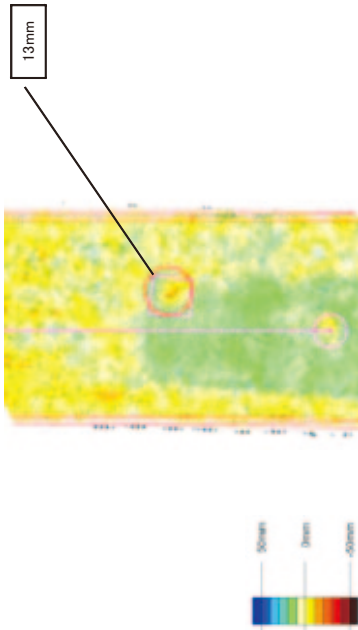
| | 本管(圧送管関係を除く) | | Level I | 30 | 30 | 直接的な原因 | スレ・接合不良 | | |

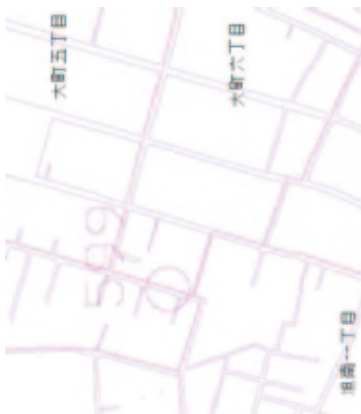
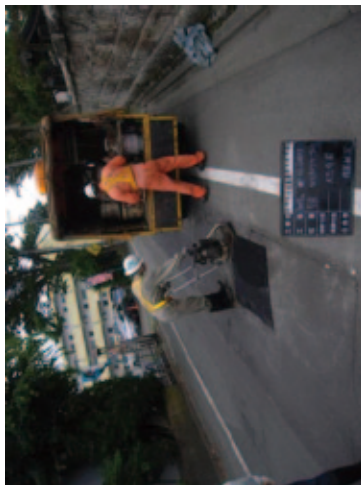
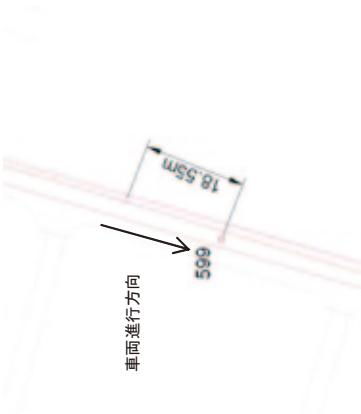
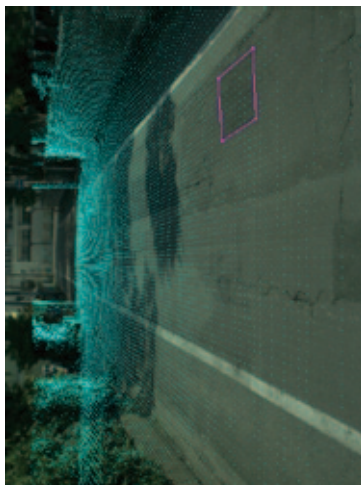
| | 直接的原因 | | 間接的原因 | | | 老朽化 | |
| ・第二回計測後に陥没。 | | | | | | | |

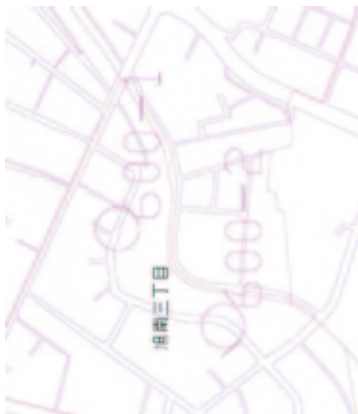
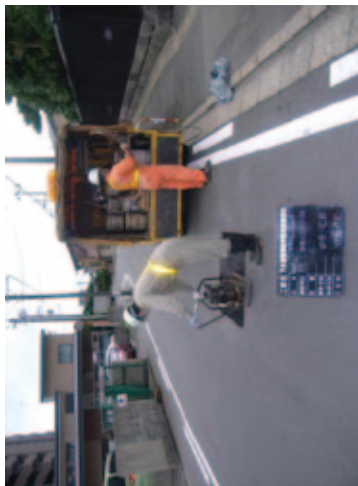
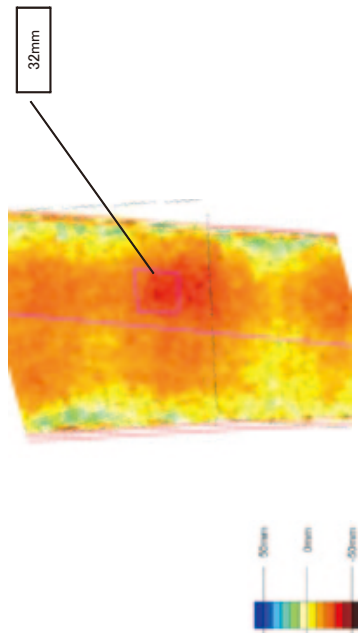
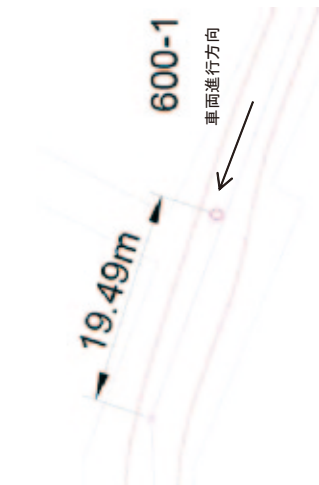
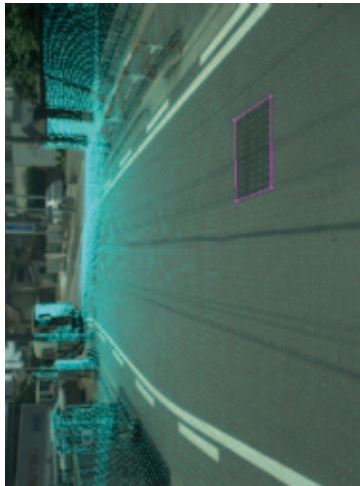
| <div>備考</div> <ul style="list-style-type: none"><li>・第二回計測後に陥没。</li><li>・管路周辺にあり、32mmの経時変化と算出された。</li><li>・TVカメラ調査あり。</li></ul> | | | | | | | | | | | | | | | | | | | |

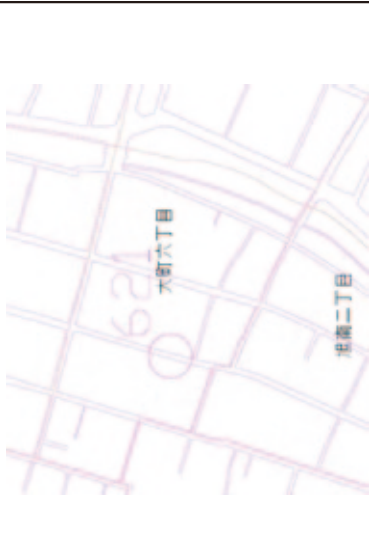
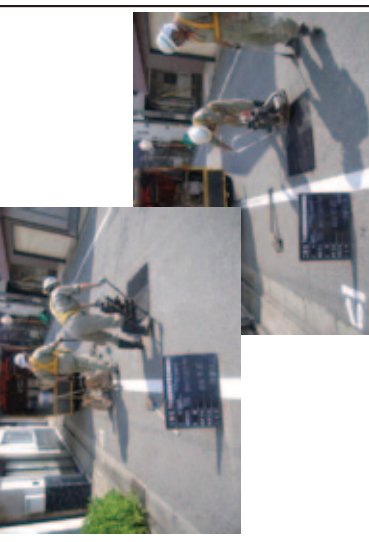
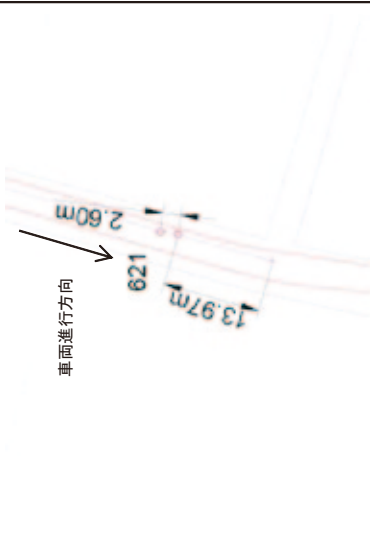
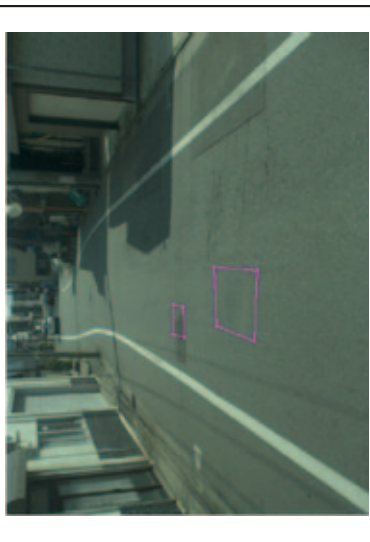
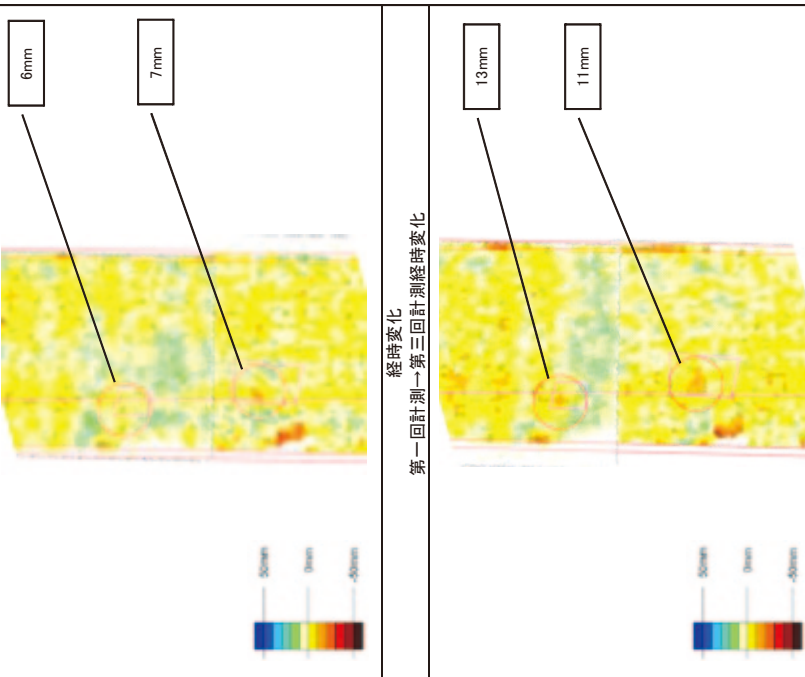
| 管渠情報 | スパン番号 | 布設年度 | 土被り(m) | 管種 | 断面 | 管径(mm) | 取付管 | 管径(mm) | 1-2回経時変化 | 2-3回経時変化 | 1-3回経時変化 |
| | 807 AG 9 | 1937 | 0.6 | HP | 円形 | 1200 | | | 6mm | (7mm) | 13mm |
| | 本管(圧送管関係を除く)、取付管 | Level I | 40、30 | 40、30 | 40、30 | 破損、ズレ・接合不良 | 老朽化 | | | | |

| 経時変化 | 第一回計測→第二回計測経時変化 | 第二回計測→第三回計測経時変化 |
| 621上 | 6mm | 7mm |
| 621下 | 7mm | 11mm |

備考  
・第三回計測後に陥没。  
・TVカメラ調査あり。

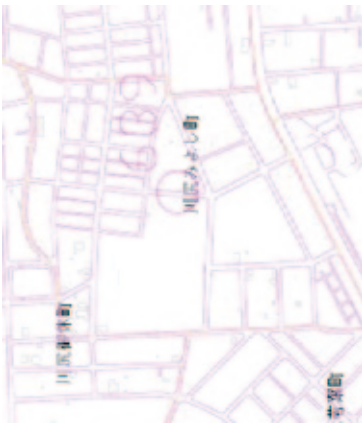
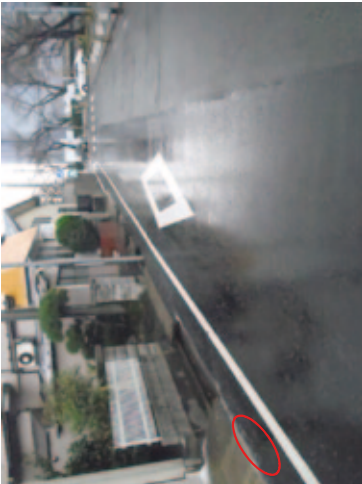
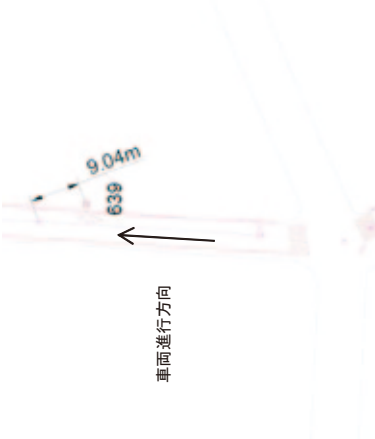
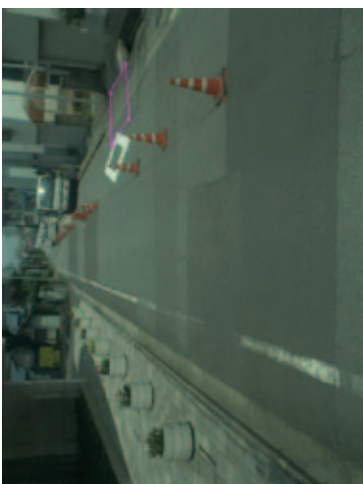
| 陥没地点No.639 住所：川原みよし町 | | | | | | | | | | |

| | 取付管 | | | 30 | 30 | クラック | 老朽化 | | | |
| 備考 | | | | ・第三回計測後に陥没。<br>・陥没地点が経時変化の基準として利用する白線外にあるため、誤差が大きいと思われる。また、計測時にあった三角コーンの底辺が道路の一部として算出されている。 | | | | | | |

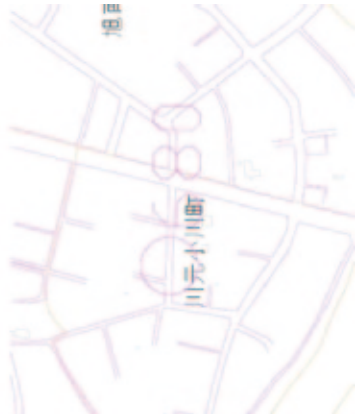
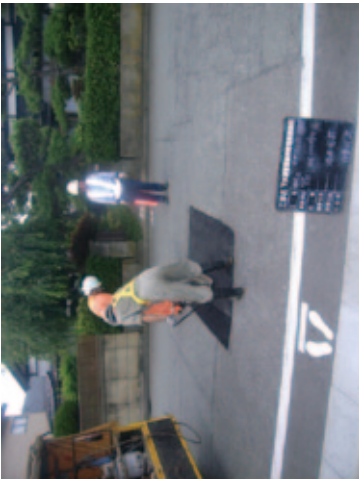
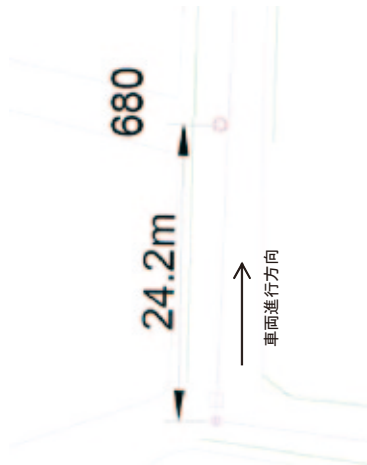
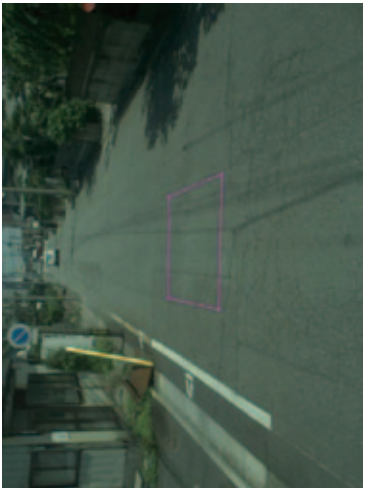
陥没地点No.680

| | 取付管と公共施設の接続部 | | | Level I | 30 | 30 | 直接的原因<br>ズレ・接合不良 | 間接的原因<br>老朽化 | | |

・第三回計測後に陥没。

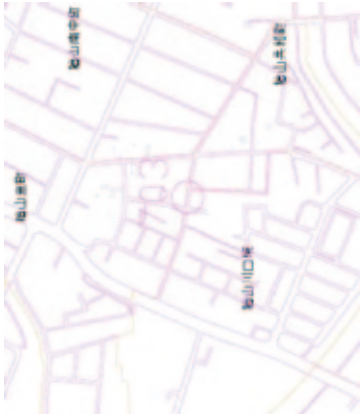
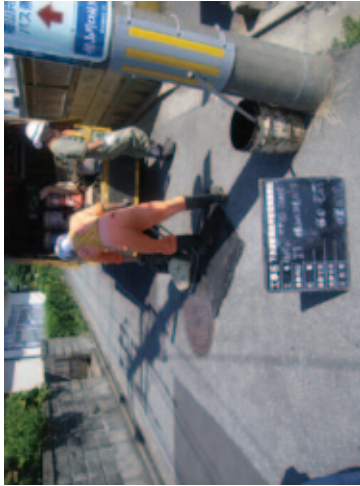
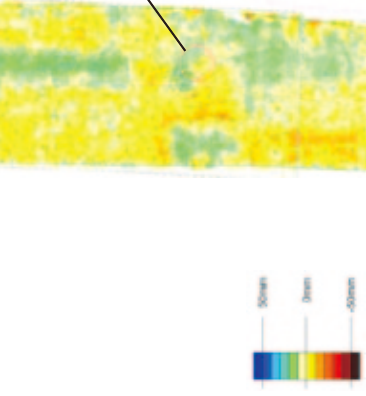
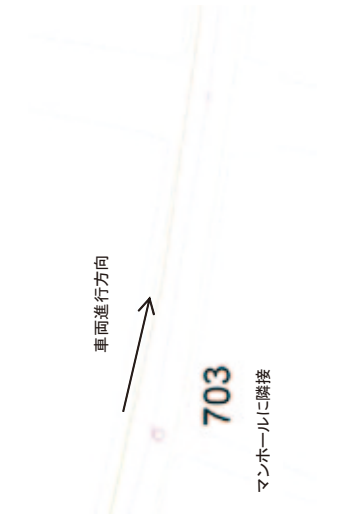
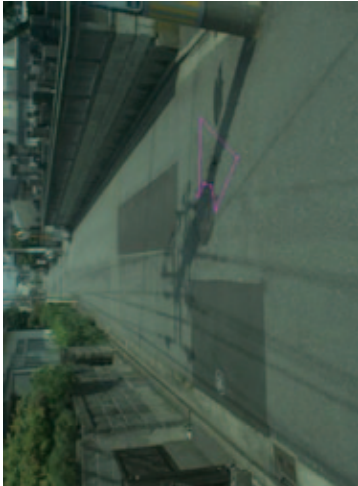
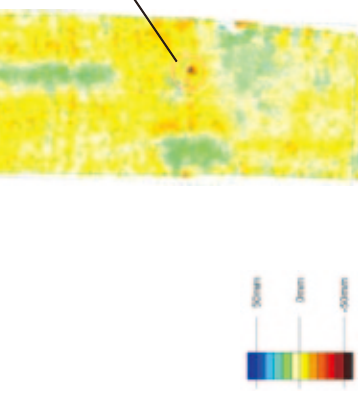
備考  
・第三回計測後に陥没。

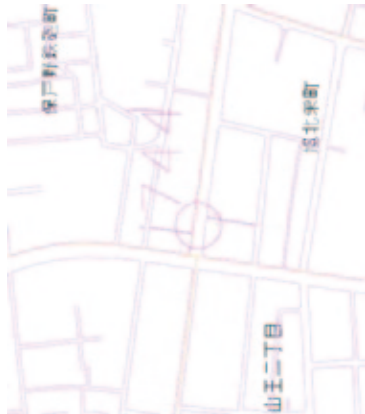
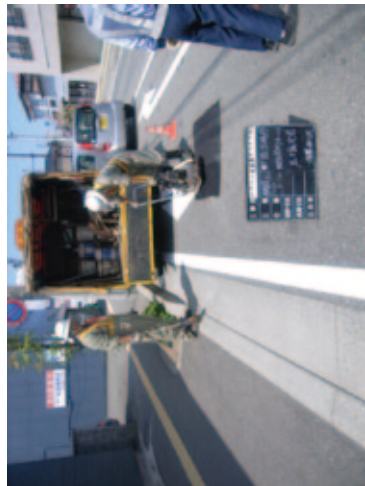
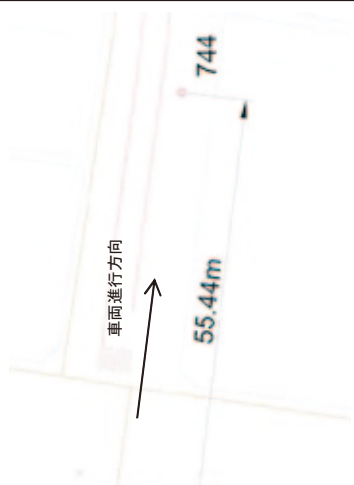
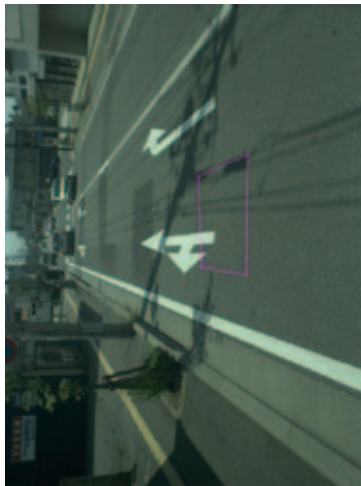
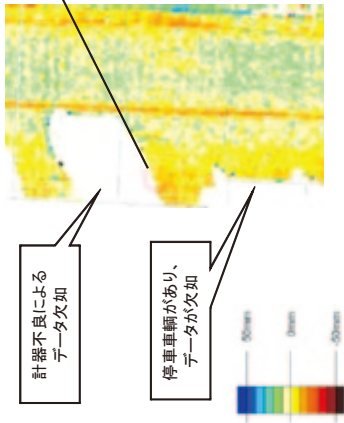
| | 本管(圧送管関係を除く) | | | | Level II | 40 | 50 | 直接的な原因 | 破損 | 老朽化 | | | |

・第三回計測後に陥没。  
・陥没が生じていた車線は、計器不良によりデータが取得できなかった第一回計測の3日目に計測しており、2日目に計測した反対車線のデータを使って解析を行ったが、精度は低いと考えられる。

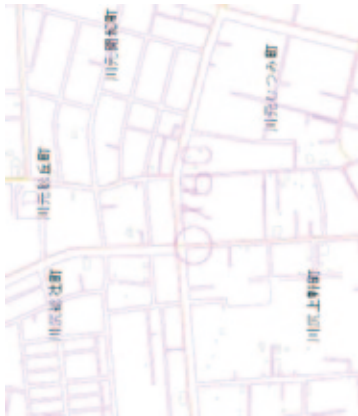
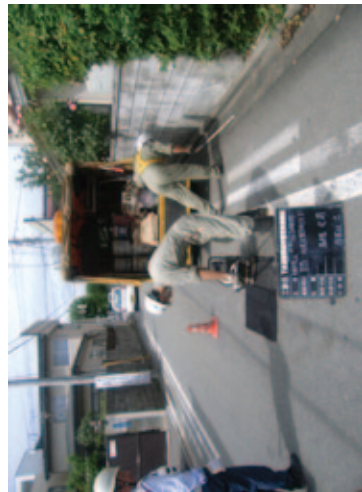
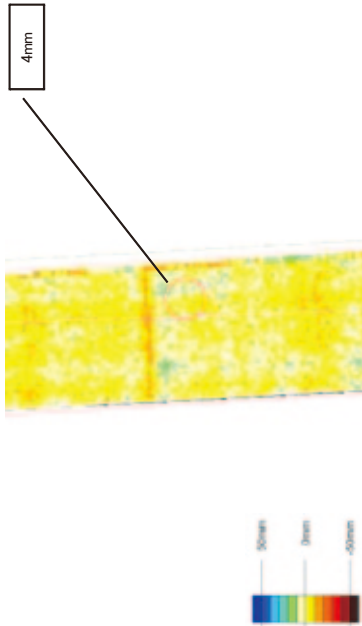
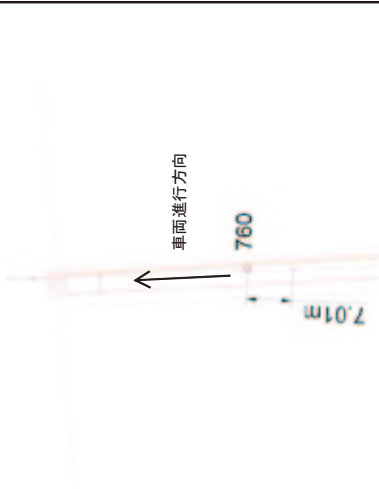
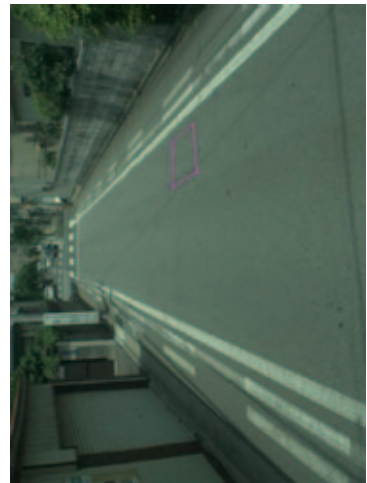
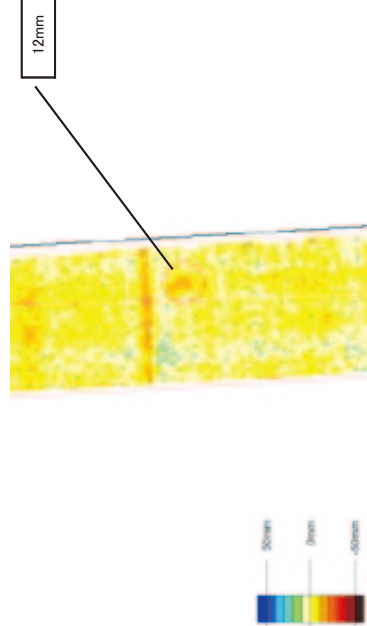
| 備考 | | | | | | | | | | ・第三回計測後に陥没。 | | | | | | | | | |

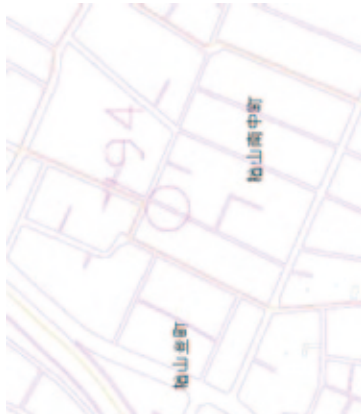
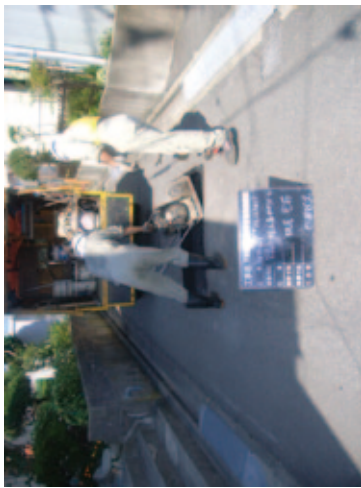
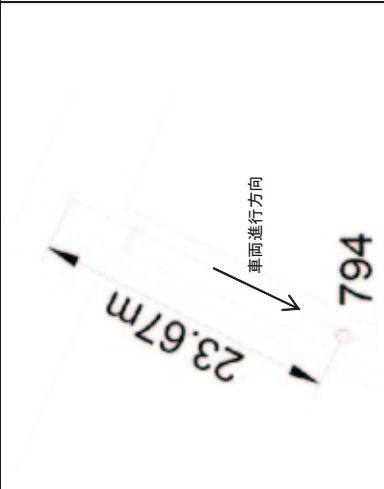
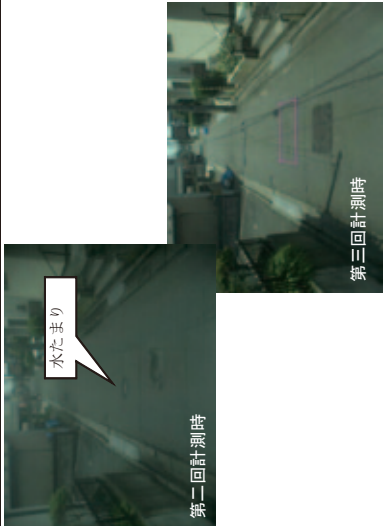
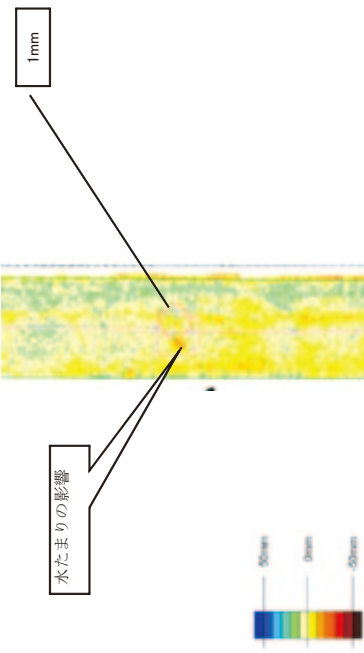
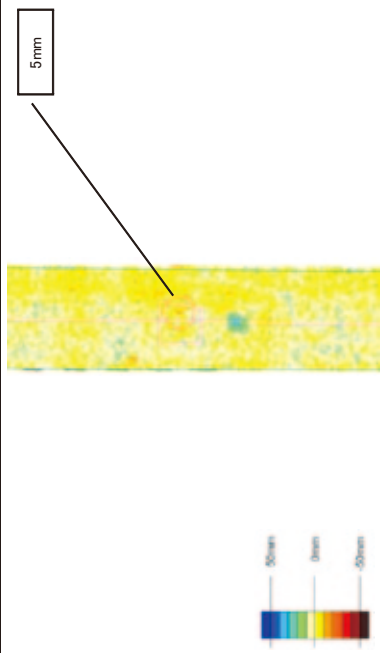
| 道路陥没属性 | 原因施設または陥没位置 | | | 陥没幅(cm) | 陥没深さ(cm) | | 陥没の主たる原因 | | 経時変化<br>第一回計測→第二回計測経時変化 | |
| | 本管と取付管の接続部 | | | 30 | 30 | | 直接的要因<br>スレ・接合不良 | 間接的起因<br>老朽化 | | |
| | | | | 備考 | | | | | | |
| | | | | ・第三回計測後に陥没。 | | | | | | |
| | | | | ・1-2回の経時変化図で陥没地点の左側にみられた沈下が、1-3回の経時変化図で見られなくなったのは、第二回計測時に水溜りがあり、実際の高さより低く算出されたためと考えられる。 | | | | | | |
| | | | | ・TVカメラ調査あり。 | | | | | | |

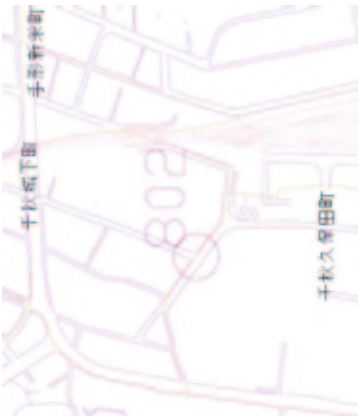
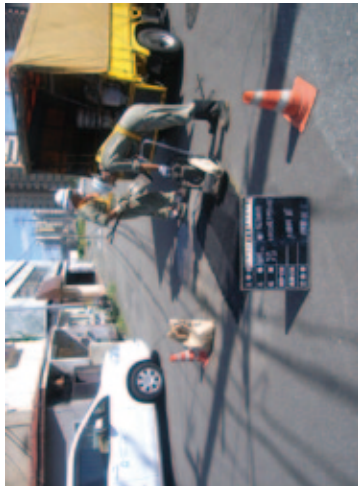
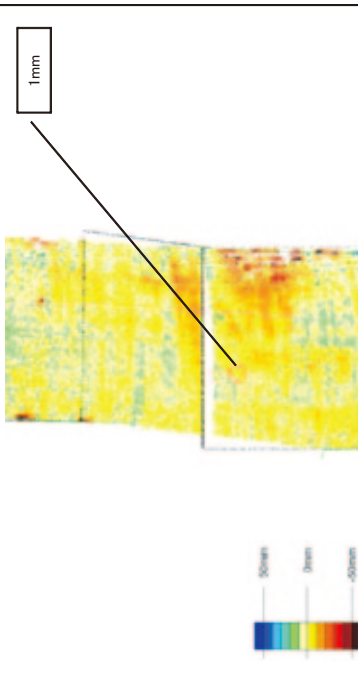
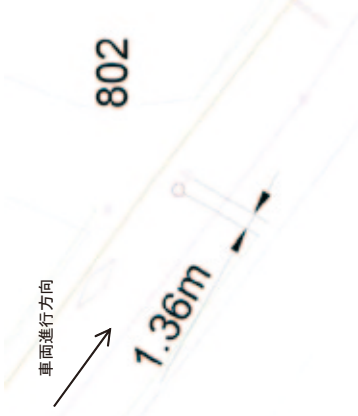
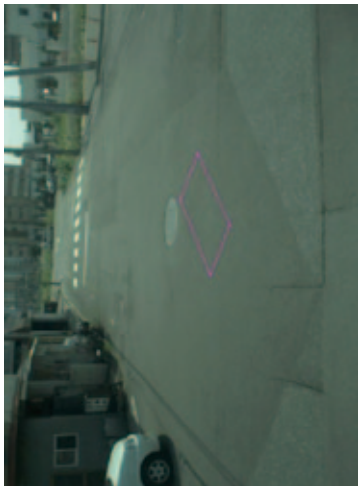
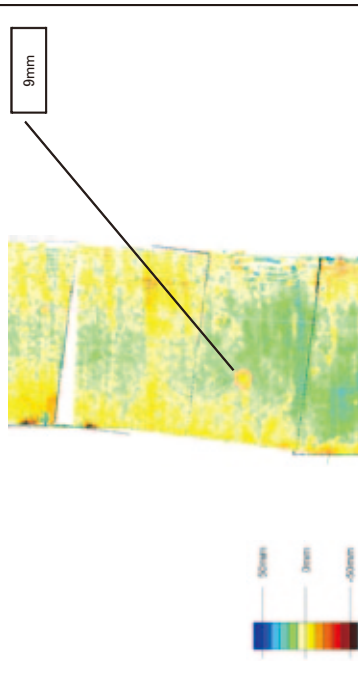
| 道路陥没属性 | | 原因施設または陥没位置 | | | 陥没レベル | 陥没幅(cm) | 陥没深さ(cm) | 陥没の主たる原因 | | 経時変化<br>第一回計測→第二回計測経時変化 | | | | | | | | | |
| | | 本管と人孔の接続部 | | | Level I | 30 | 30 | 直接的原因 | 間接的原因 | | | | | | | | | | |
| 備考<br>・第三回計測後に陥没。 | | | | | | | | | | | | | | | | | | | |

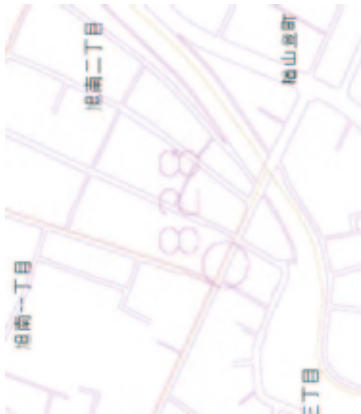
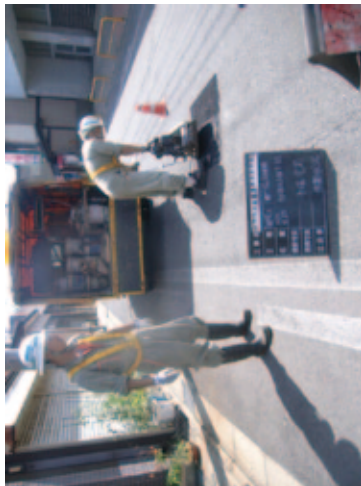
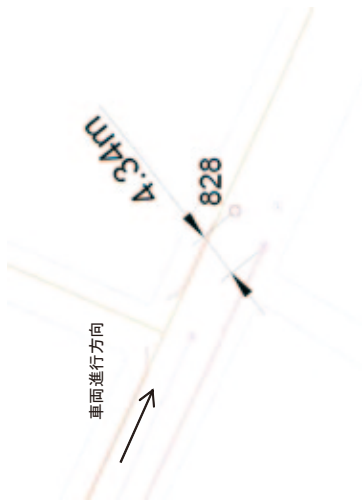
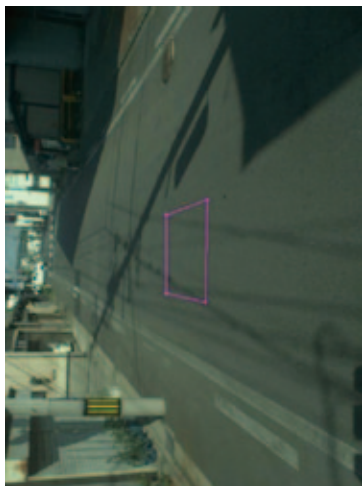
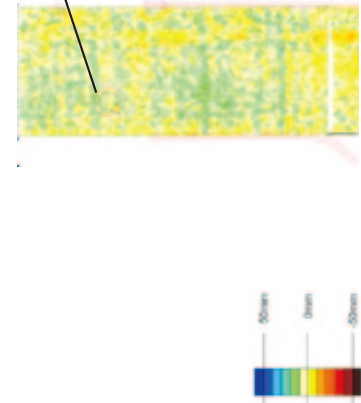
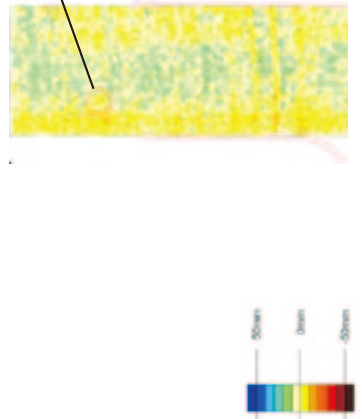
| 原因施設または陥没位置 | | 陥没レベル | | 陥没幅(cm) | | 陥没深さ(cm) | | 陥没の主たる原因 | |
| 本管と取付管の接続部 | | Level I | | 30 | | 30 | | 間接的原因<br>老朽化 | |
| 備考 | | | | •第三回計測後に陥没。<br>•TVカメラ調査あり。 | | | | | |

| 1-2回経時変化<br>4mm | 2-3回経時変化<br>(1mm) | 1-3回経時変化<br>5mm |

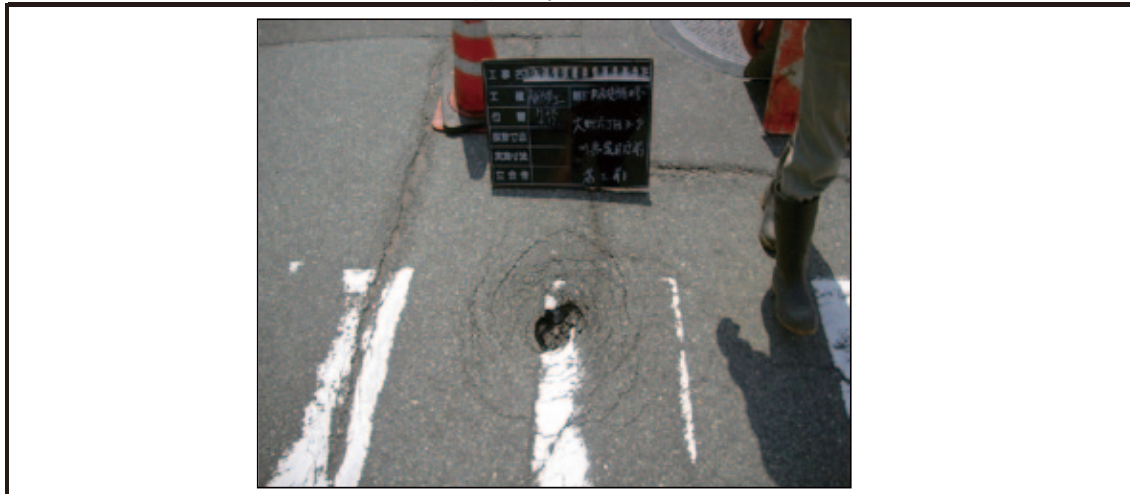
道路陥没状況写真

| 異常種別 | 破損 | 程度(ランク) | A |

異常個所の内部より砂質土の流入があり、破損の程度もAランクであるので陥没の危険は非常に高いと言えます。

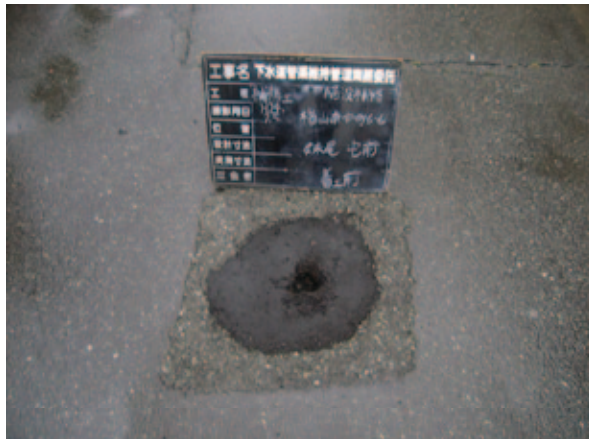
道路陥没状況写真

| 異常種別 | 破損 | 程度(ランク) | B |

3.72m  
本管  
J2-3  
破損B

映像からでは破損Bにおいて、陥没予兆を推察できない

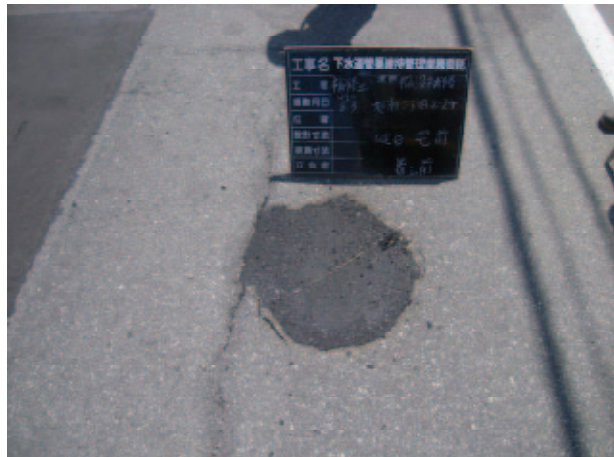
道路陥没状況写真

| 異常種別 | 破損 | 程度(ランク) | C |

所見：  
腐食・破損ともに陥没になるような原因とは判断出来ない。

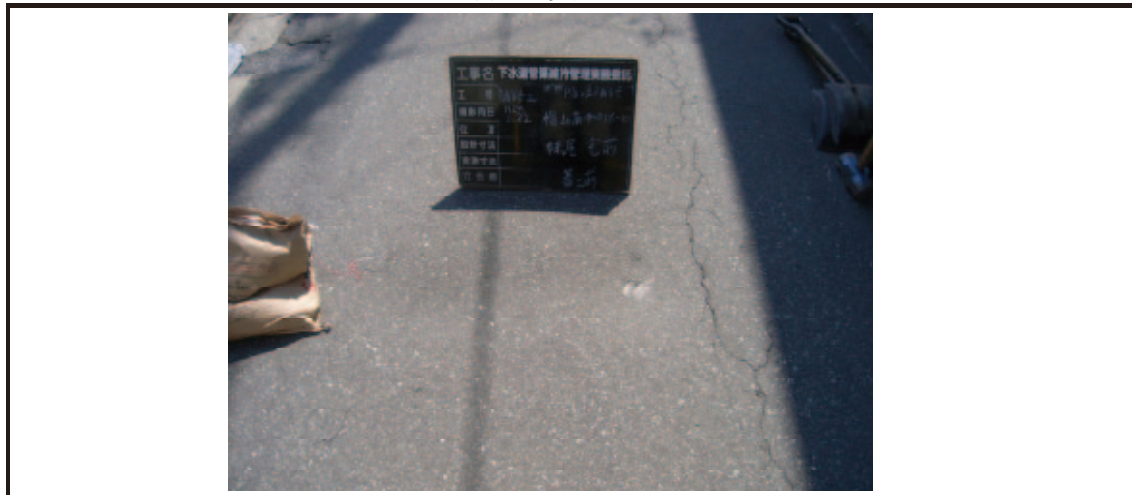
道路陥没状況写真

| 異常種別 | 破損 | 程度(ランク) | B |

所見：  
陥没になるような破損とは判断できない
