## 第5章 陥没候補地点の抽出

### 5-1 陥没候補地点抽出手法

## 5-2 陥没候補地点概要

### 5-3 各陥没候補地点抽出結果

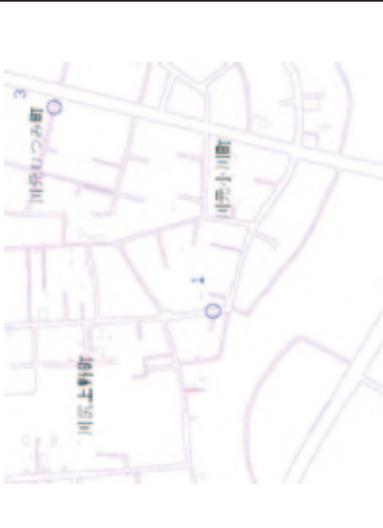
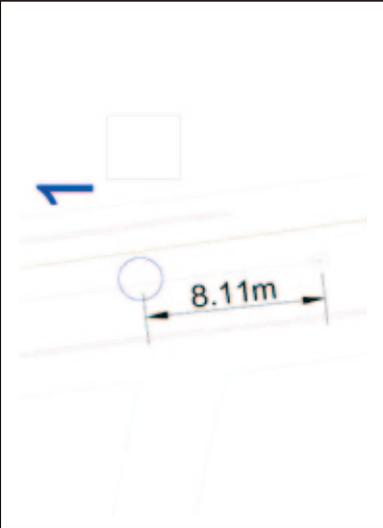
陥没候補地点No.1

<p>備考</p> <ul style="list-style-type: none"> <li>局所的な沈下ではなく、緩やかな沈下が広範囲(約1m程)で見られた。補修跡は見られない。</li> </ul>

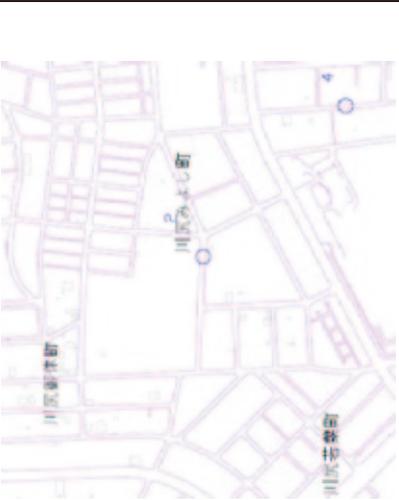
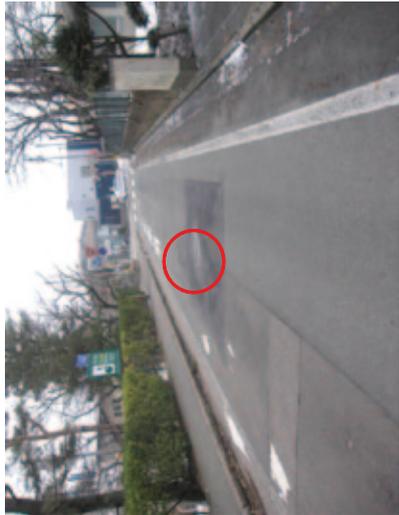
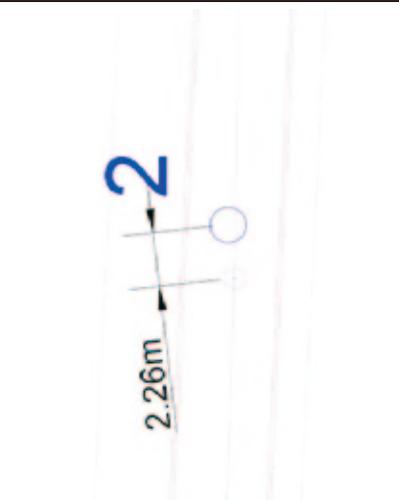
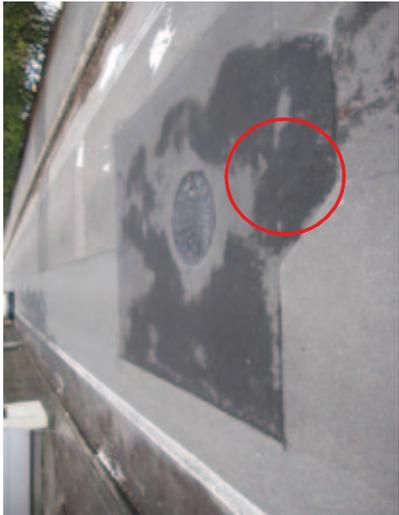
陥没候補地点No.2

<p>備考</p> <p>・本陥没候補地点は、TVカメラ調査を行う前に陥没しており、陥没候補地点と陥没箇所が一致していた。</p>

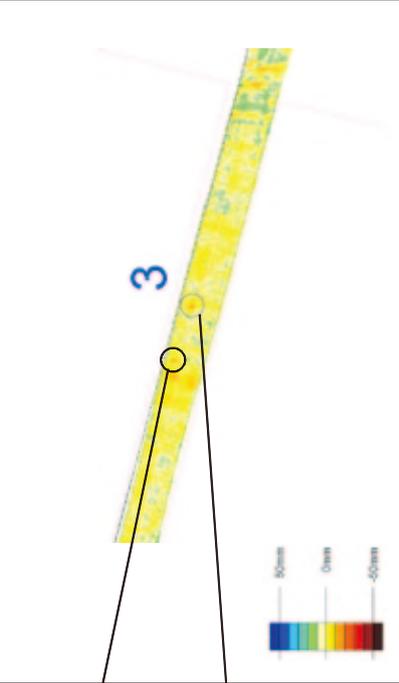
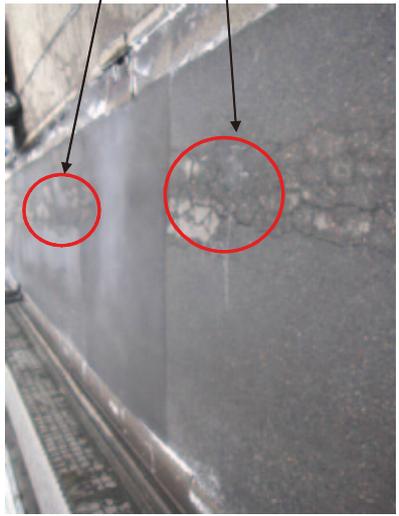
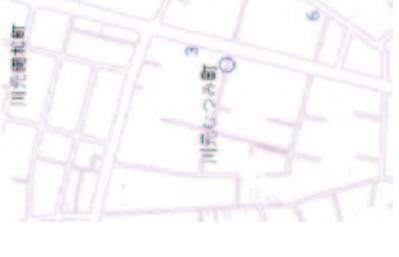
陥没候補地点No.3

<p>備考</p> <ul style="list-style-type: none"> <li>・補修跡の左右に経年変化で見られるような円形の沈下が路面にみられた。</li> <li>・また、本管上に断続的な亀甲状クラックが生じていた。</li> </ul>

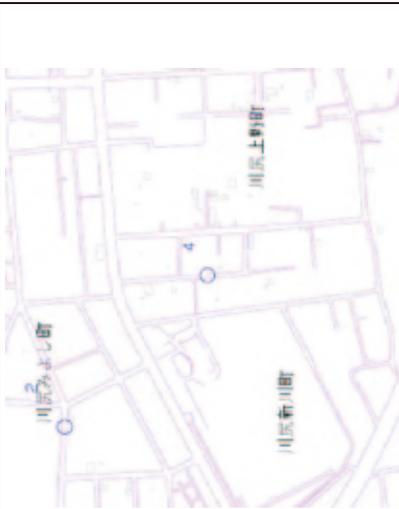
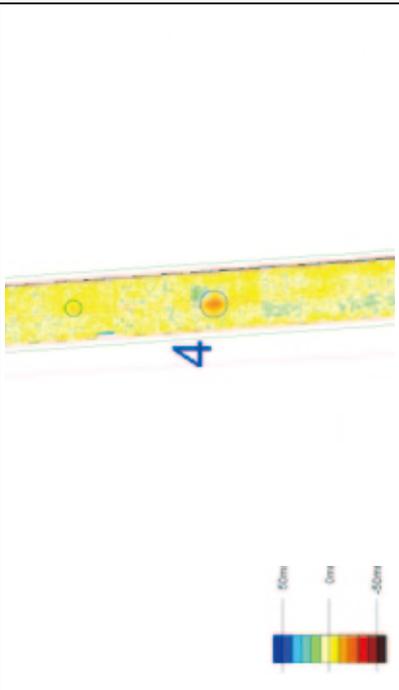
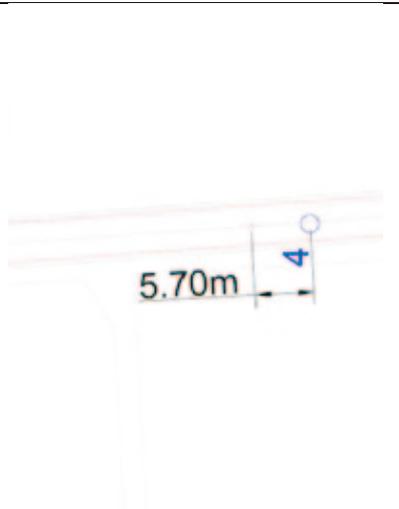
陥没候補地点No.4

<p>備考</p> <ul style="list-style-type: none"> <li>・TVカメラ調査あり。</li> <li>・補修時期は定かではないが、補修跡に緩やかな沈下がみられた。</li> </ul>

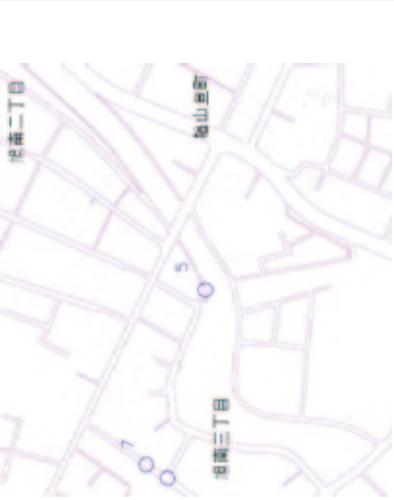
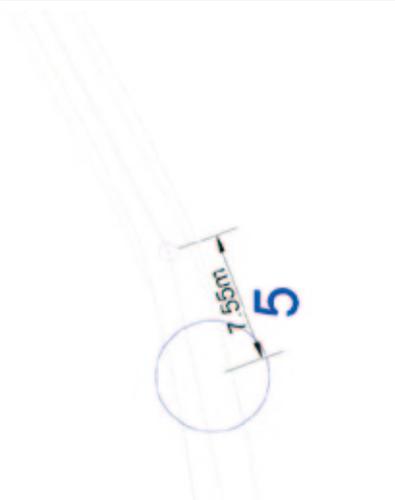
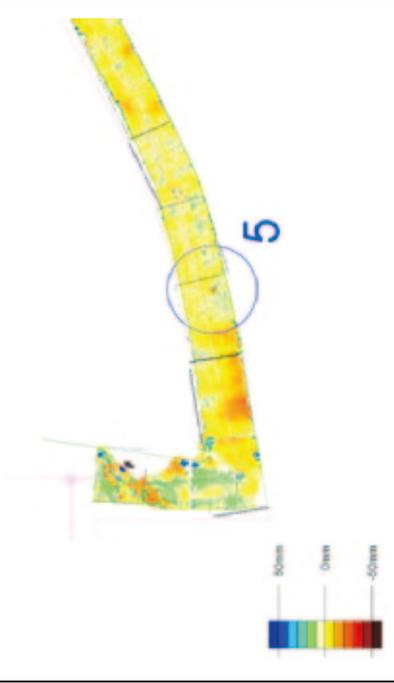
陥没候補地点No.5

<p>備考</p> <ul style="list-style-type: none"> <li>・現地確認したところ、陥没候補地点に樹が見られた。本地点では、樹自体の沈下も考えられるが、沈下ではなく離散的な計測を行うレーザ照射の誤差とも考えられる。</li> </ul>

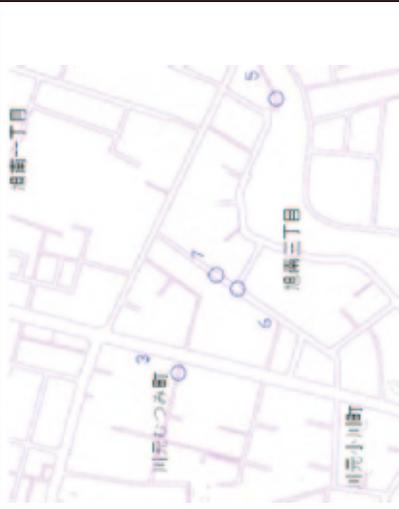
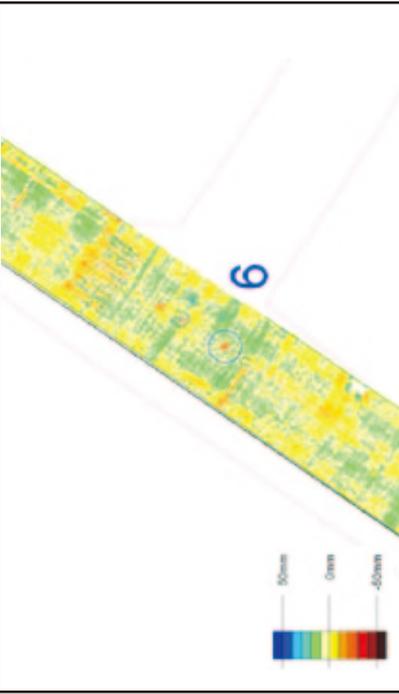
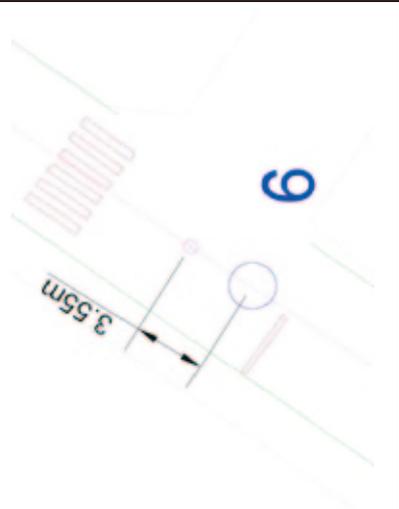
陥没候補地点No.6

<p>備考</p> <ul style="list-style-type: none"> <li>・TVカメラ調査あり。</li> <li>・TVカメラ調査を行った平成25年3月21日以前に路面の補修が行われており、沈下が生じていると思われる。</li> </ul>

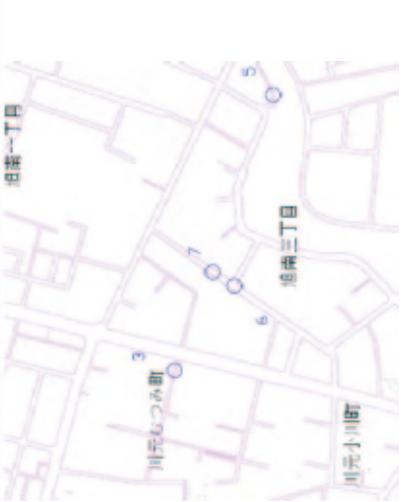
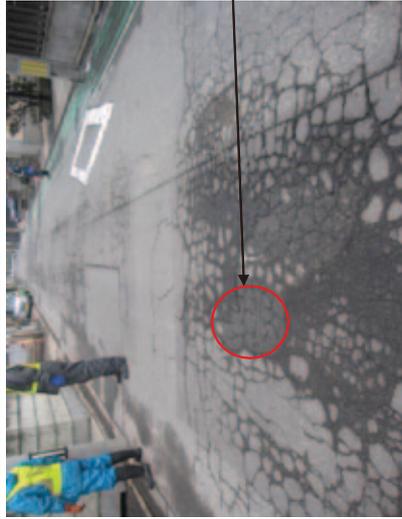
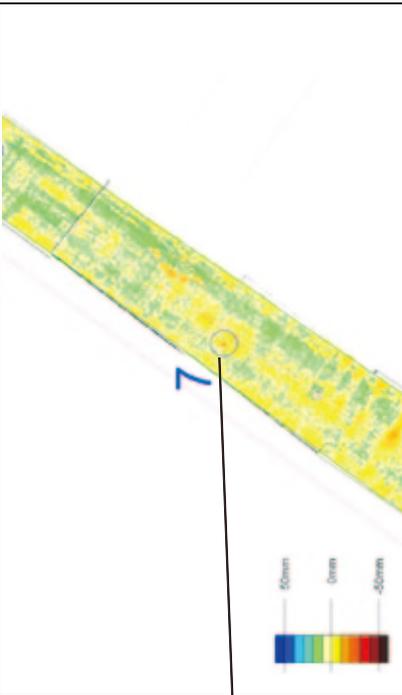
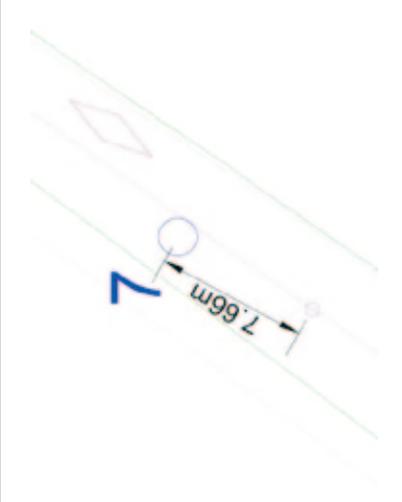
陥没候補地点No.7

<p>陥没候補地点画像(平成25年3月21日撮影)</p>			
<p>備考</p> <ul style="list-style-type: none"> <li>・TVカメラ調査あり。</li> <li>・路面に補修跡は見られないが、亀甲状のひび割れが生じており、路面の沈下も見られた。</li> </ul>

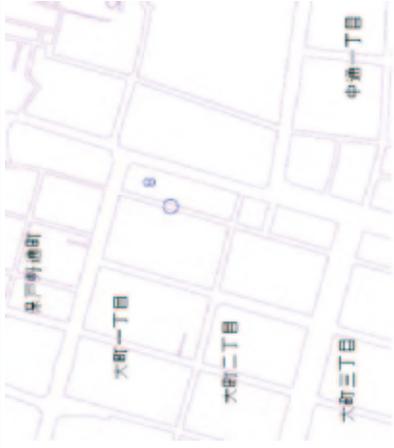
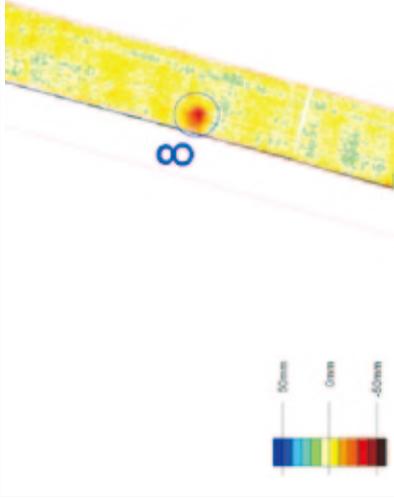
陥没候補地点No.8

<p>備考</p> <ul style="list-style-type: none"> <li>・補修跡あり。</li> <li>・補修時期がいつかは定かではないが、補修跡全体に緩やかな沈下がみられた。</li> </ul>

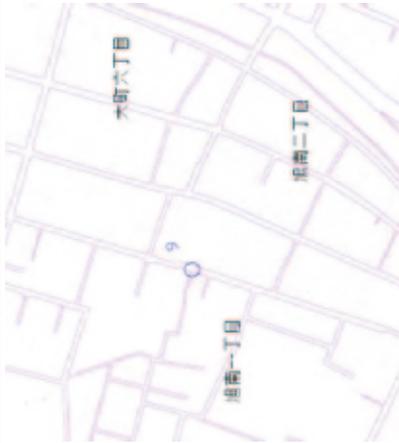
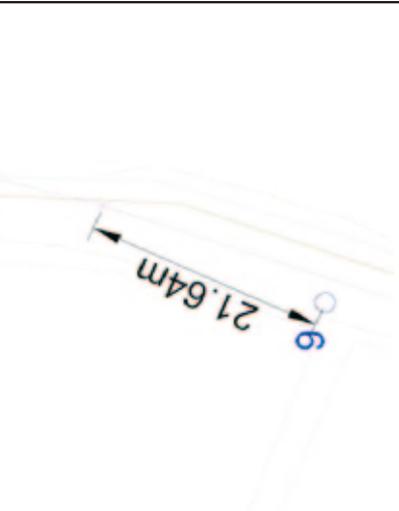
陥没戻補地点No.9

<p>備考</p> <ul style="list-style-type: none"> <li>本陥没戻補地点では、上水道起因の陥没が3回生じていた。</li> </ul>

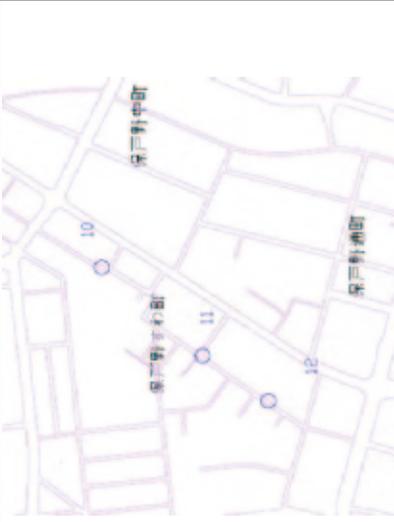
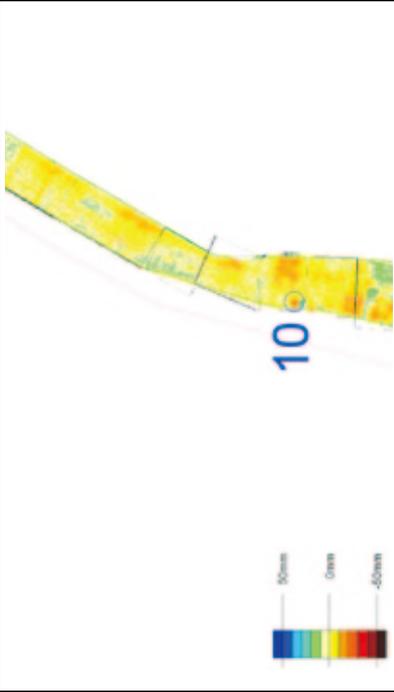
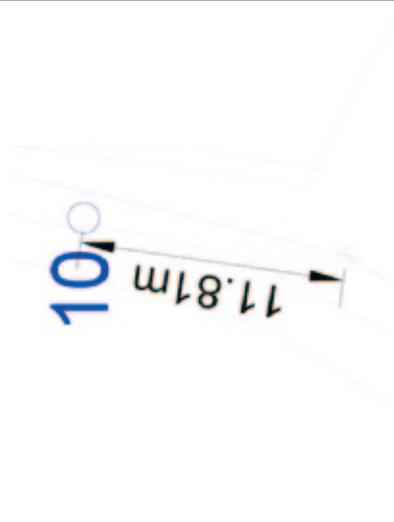
陥没候補地点No.10

<p>備考</p> <ul style="list-style-type: none"> <li>・TVカメラ調査あり。</li> <li>・本陥没候補地点では、路面に障害物がみられた。本地点では、障害物自体の沈下も考えられるが、沈下ではなく離散的な計測を行うレーザー照射の誤差とも考えられる。</li> </ul>

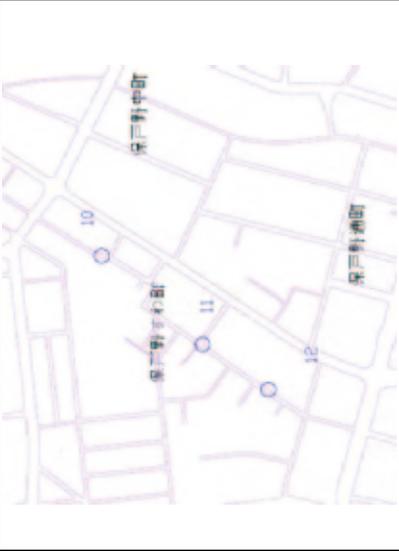
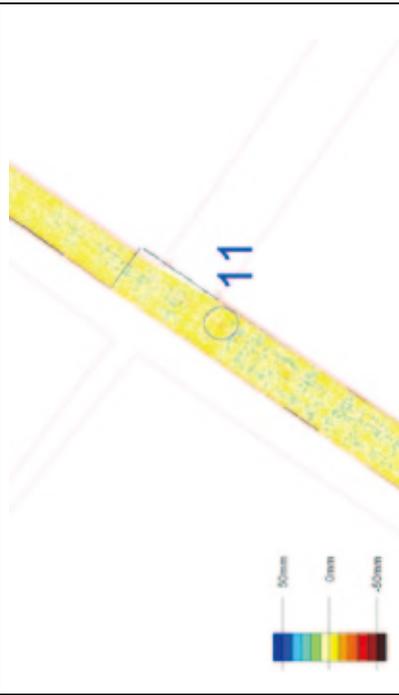
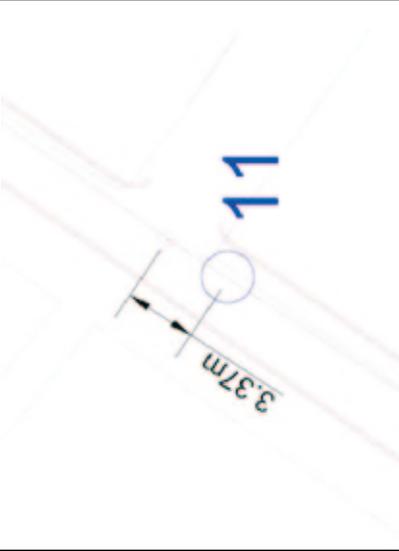
陥没候補地点No.11

<p>備考</p> <ul style="list-style-type: none"> <li>・TVカメラ調査あり。</li> <li>・陥没候補地点に沈下がみられた。</li> </ul>

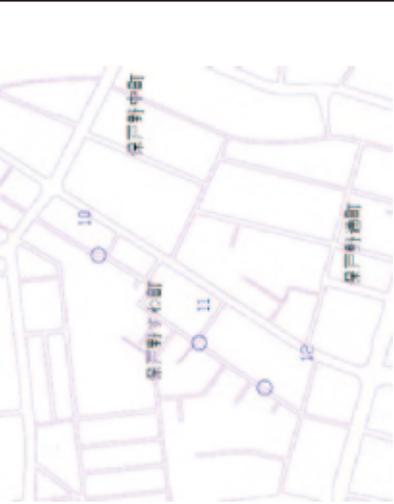
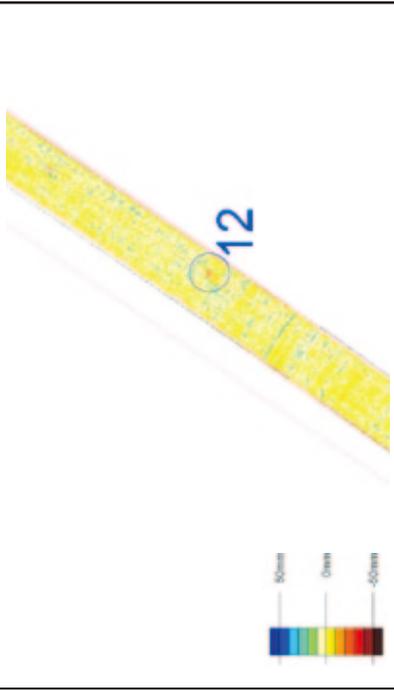
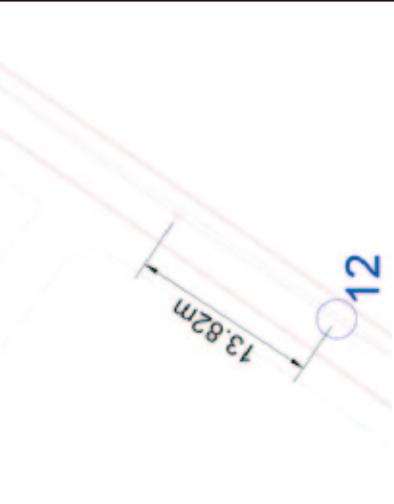
陥没候補地点No.12

<p>詳細位置図(最寄のマンホール中心からの距離)</p> <p>陥没候補地点画像(平成25年3月21日撮影)</p>								
<p>備考</p> <ul style="list-style-type: none"> <li>・TVカメラ調査あり。</li> <li>・補修時期は定かではないが、補修跡に沈下がみられた。</li> </ul>
