### 3. 浸水調査

#### 3.1 花月川における浸水調査

### 3.2 山国川における浸水調査

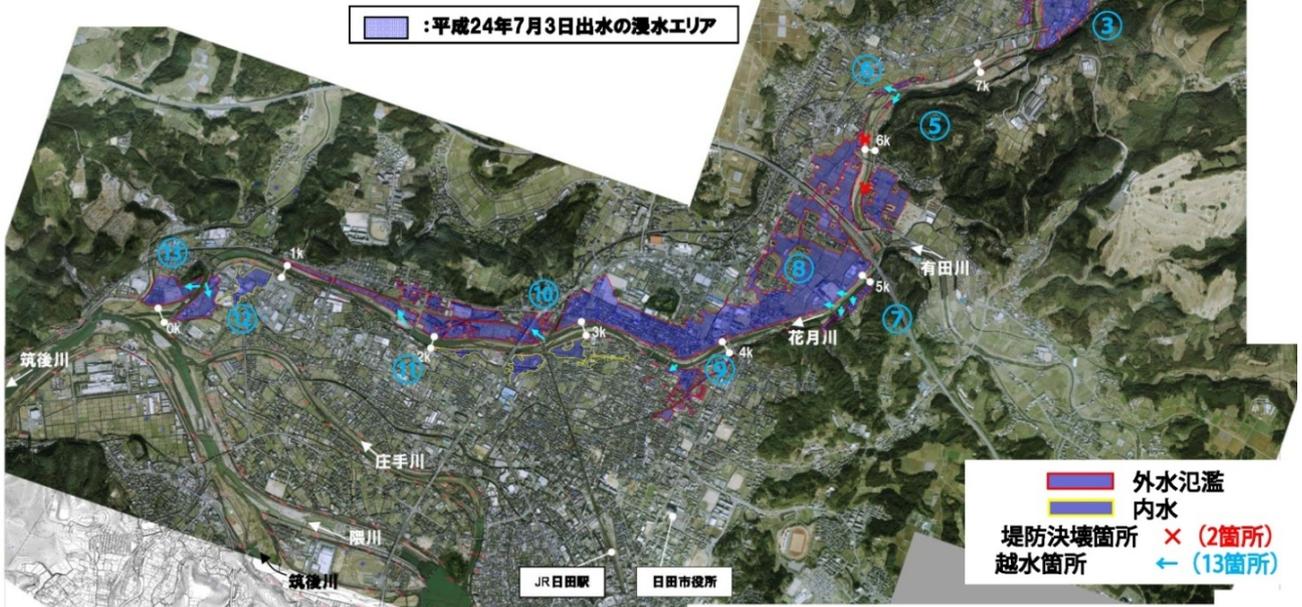
図-3.1.3 7月3日の豪雨による花月川浸水被害全体<sup>2)</sup>

大分県西部の日田市内を流れる筑後川水系花月川では（図-3.1.2 参照）、7月3日と7月14日の2度の豪雨により浸水が発生し、そのうち、7月3日の豪雨で堤防決壊2箇所、越水13箇所（図-3.1.3に示す①～⑬参照）が発生し、浸水面積121.3ha、浸水家屋数延べ721戸の浸水が発生した（国交省調べ）。

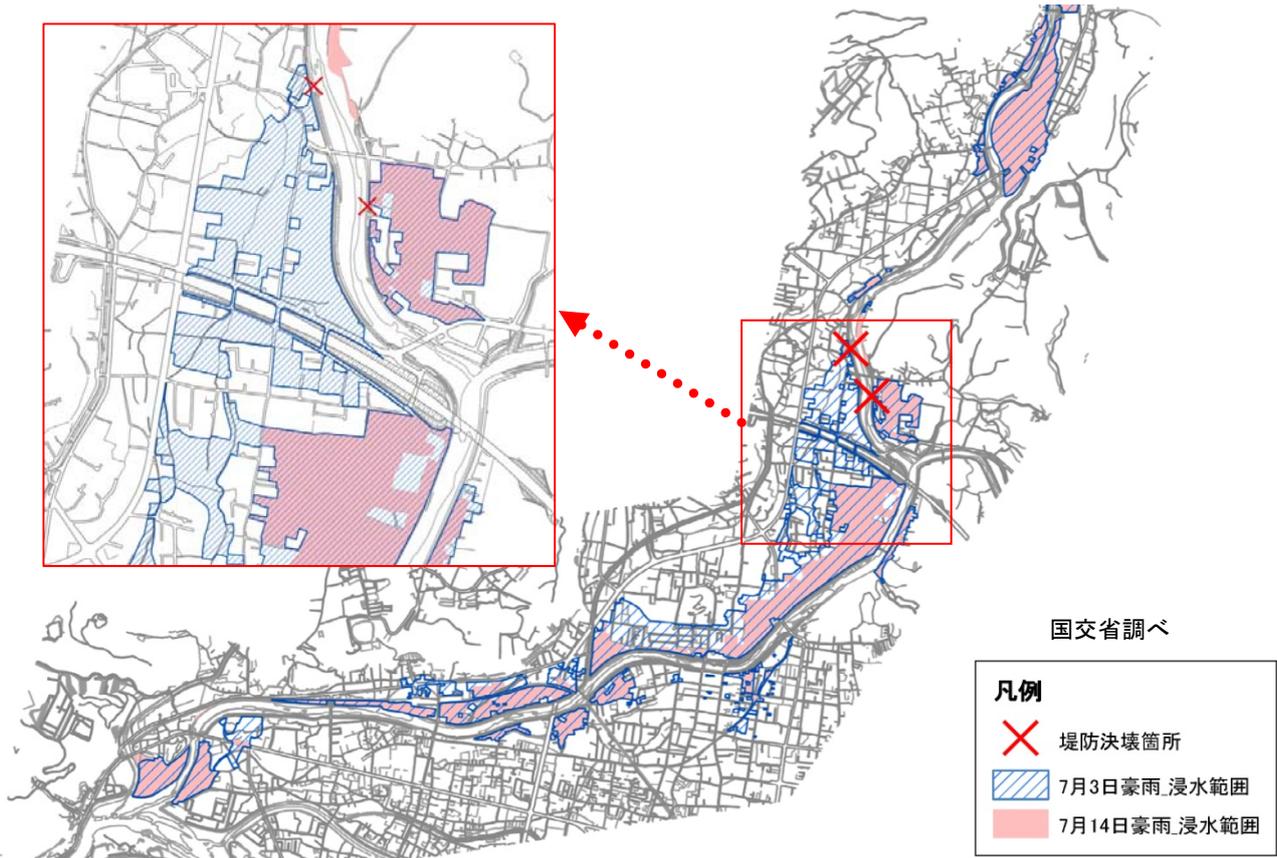
図-3.1.4 7月3日の豪雨による浸水範囲と7月14日の豪雨による浸水範囲の比較

7月3日の豪雨に伴う浸水範囲と7月14日の豪雨に伴う浸水範囲の比較を図-3.1.4に示す。7月3日の豪雨では花月川右岸6.0km付近で堤防決壊したが、その後応急復旧を実施したことにより、7月14日の豪雨では壊滅的な浸水被害は避けられた。

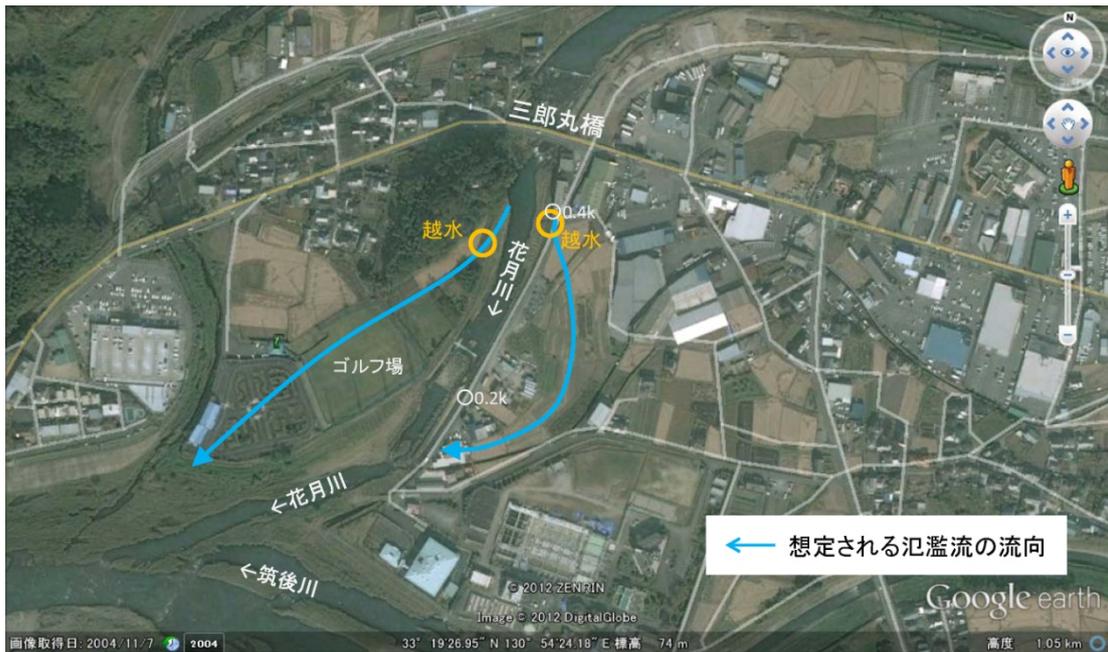
図-3.1.6 筑後川合流点～三郎丸橋付近における氾濫流の状況

三郎丸橋左岸下流の左岸 0.4k 付近に漂流物が付着していたことから（写真-3.1.1 参照）、この付近より越水したものと見られる。越水後、氾濫流は低地に沿って流下し、左岸 0.1k 付近で花月川河道に戻ったと見られる（写真-3.1.2、3.1.3 参照）。

また右岸では、右岸 0.4k 付近の堤防護岸が崩落しており（写真-3.1.4 参照）、この付近より越水し、合流点付近で筑後川の河道に戻ったと見られる。

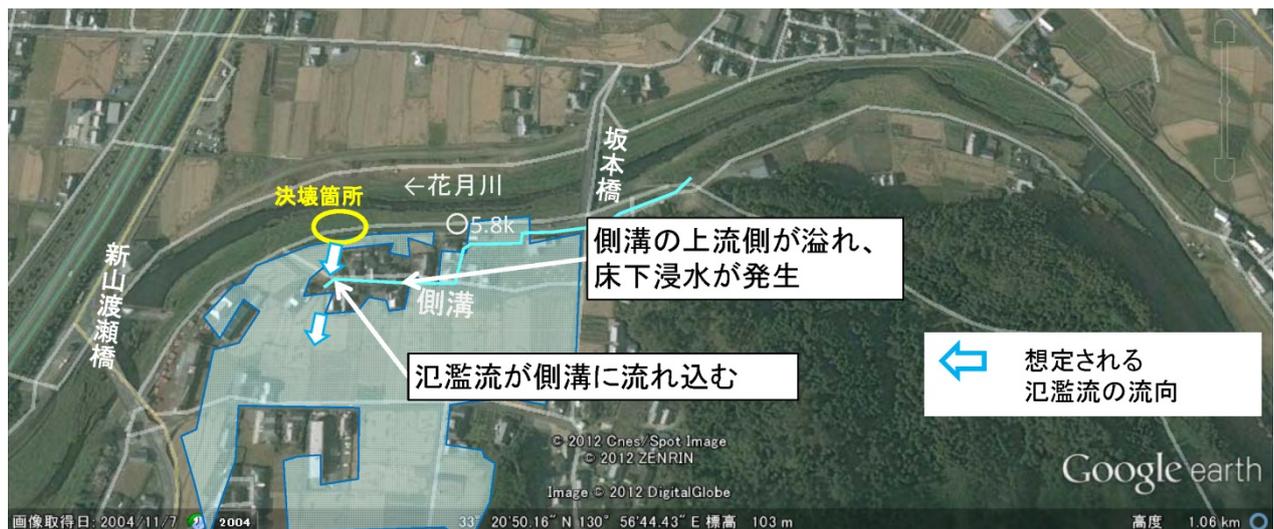
図-3.1.9 新山渡瀬橋上流～坂本橋（花月川左岸 5.6k～5.9k）における氾濫流の状況

写真-3.1.11 に示すように左岸 5.7k 付近で堤防が決壊し、氾濫流は図-3.1.10、写真-3.1.12 に示すように、下流に拡がったと見られる。聞き取り調査によると、決壊箇所より上流側に位置する家屋では、決壊による直接の浸水は免れたが、「氾濫流が住宅街の道路側溝に流れ込んだことで側溝の上流側まで水が溢れて、浸水が発生した」とのことである（写真-3.1.13 参照）。

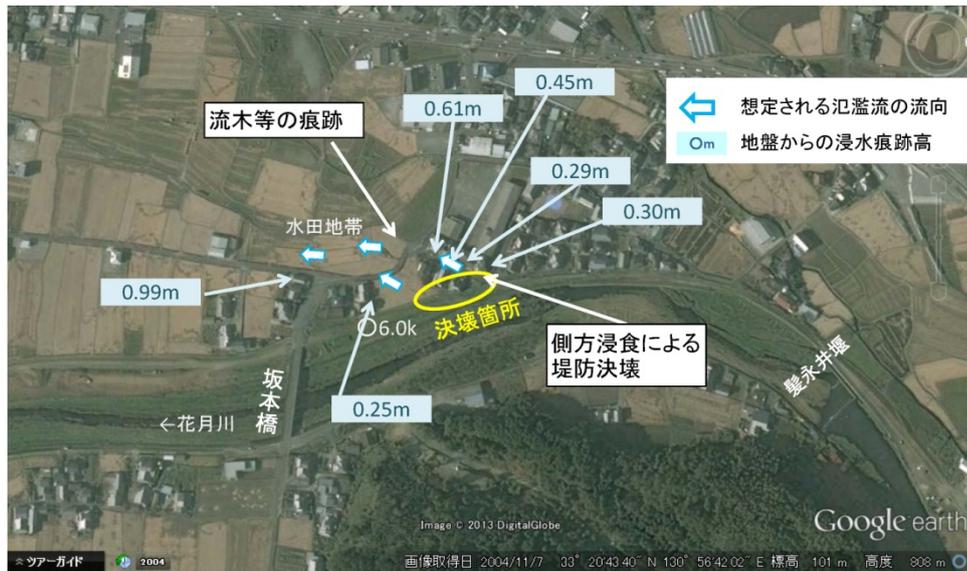
図-3.1.10 坂本橋～髪永井堰下流（花月川右岸 5.9k～6.1k）における氾濫流の状況

右岸 6.1k 付近で河岸侵食を伴う堤防決壊が生じ（写真-3.1.14 参照）、河岸に近接していた家屋が倒壊した（写真-3.1.15 参照）。氾濫流は住宅地内の道路を流下し水田地帯に流れ込んだと見られる（写真-3.1.16, 17 参照）。住宅地内の浸水深は 20～60 cm 程度と比較的小さいものであったが、聞き取り調査によると「浸水当時は歩けないほど流速が大きかった」とのことであった。住宅地内の道路の舗装面が剥離しており（写真-3.1.18 参照）、高速の氾濫流が住宅地内の道路を流下したことを裏付けている。

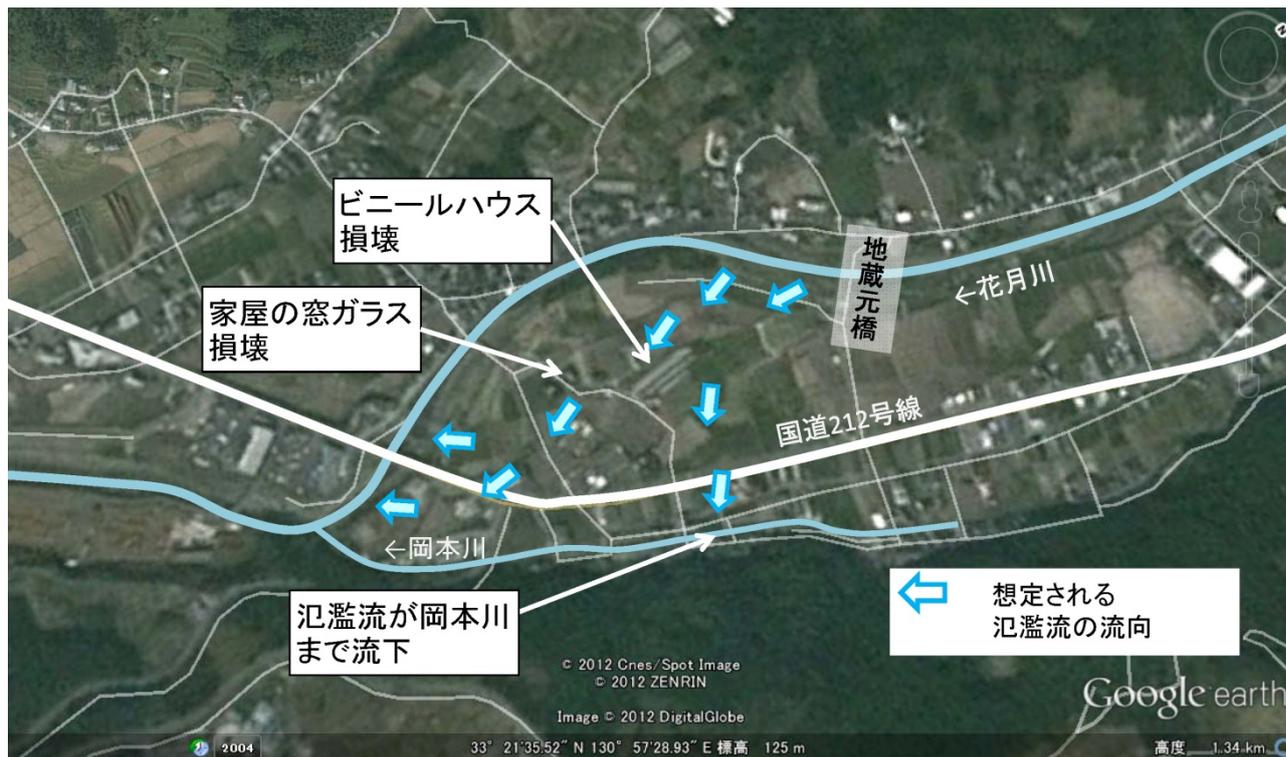
図-3.1.11 岡本橋上流～地蔵元橋（花月川左岸 7.7k～8.1k）における氾濫流の状況

左岸 8.0k 付近で越水が発生し、氾濫流は堤内の農地を流下した。農地には、折れ曲がったビニールハウスの骨組みがあり、流下物により損壊したものと見られる(写真-3.1.19 参照)。また、家屋の窓ガラスが損壊していた(写真-3.1.20 参照)。氾濫流は国道 212 号線まで達しており、さらに岡本川沿いの集落まで及んだ(写真-3.1.21 参照)。

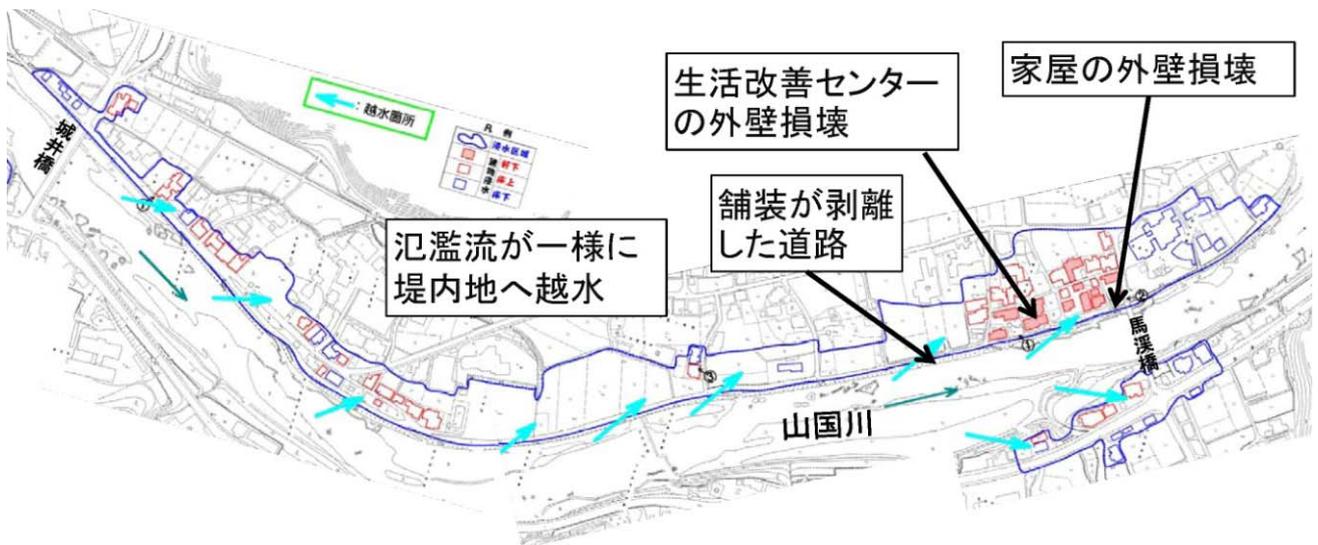
図-3.2.5 中津市平田地区（山国川右岸 21.0k～22.8k）の氾濫流の状況

平田地区では床上浸水 46 戸、床下浸水 24 戸の被害が発生した（図-3.2.5 参照）。

平田地区の堤防天端高は計画高水位よりも低く、CCTV カメラが捉えた映像では堤防を越水し、集落一面が浸水していた（写真-3.2.10 参照）。

堤防沿いの舗装道路において剥離が確認された（写真-3.2.11 参照）。また、河川に面している生活改善センターや家屋の外壁が損壊しており（写真-3.2.12, 3.2.13 参照）、流木等の漂流物によるものと見られる。
