4. 道路橋等の被害

4.1 中条橋

4.2 栄大橋

4.3 青倉橋

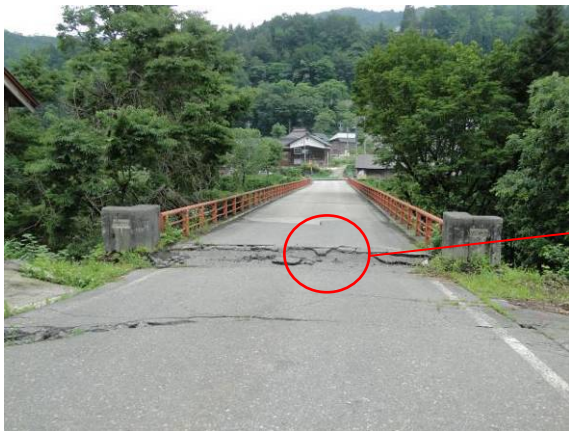
図-4.1.2 に中条橋の損傷状況を示す。A1 橋台においては、橋台背面盛土の沈下、橋台の傾斜・損傷及び支承の損傷が確認された（写真-4.1.3～4.1.8）。背面盛土は4m程度の区間に渡って沈下が生じており、段差は橋台背面側で約20cm（写真-4.1.4）、アプローチ道路側で約10cmであった（写真-4.1.5～4.1.7）。橋台の打ち継ぎ部では約11mmの隙間が生じていた（写真-4.1.9）。A1 橋台の可動支承は破壊し、上沓と下沓間に大きなずれが生じるとともに（写真-4.1.10）、桁端部とパラペットが接触し、パラペットの基部にひび割れが生じていた（写真-4.1.10）。

写真-4.1.3 A1 橋台背面盛土の沈下

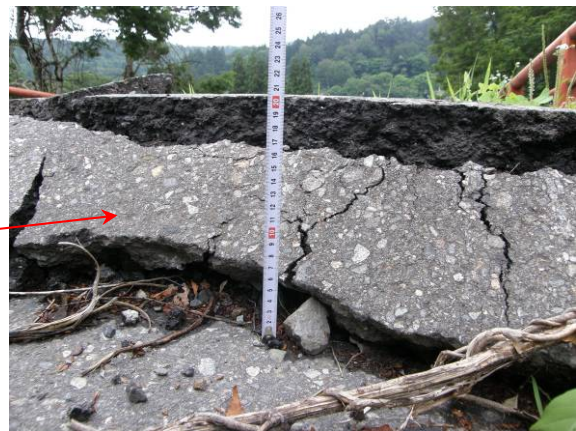
写真-4.1.4 A1 橋台背面盛土の沈下による段差 (約 20cm)

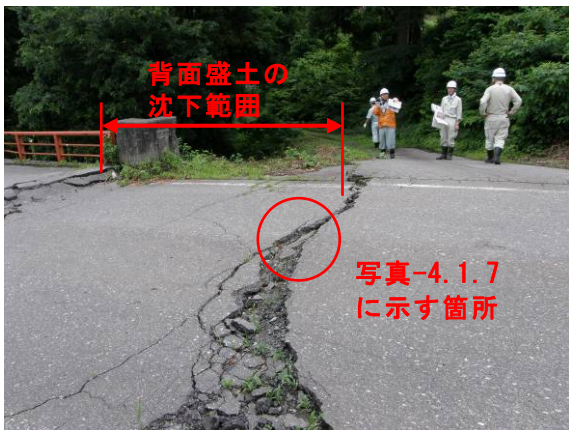
写真-4.1.5 A1 橋台背面盛土の沈下による路面の段差 (下流側から見た上流側)

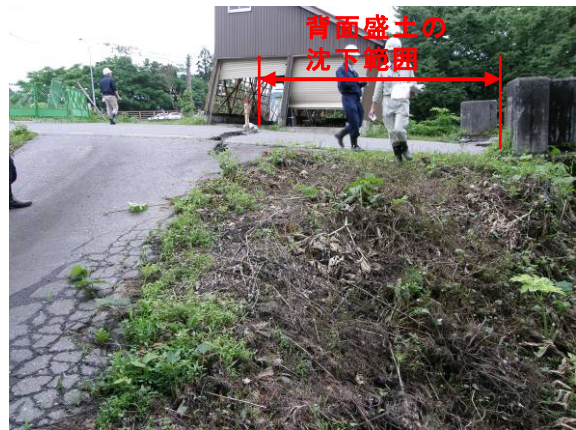
写真-4.1.6 A1 橋台背面盛土の沈下による路面の段差 (上流側から見た下流側)

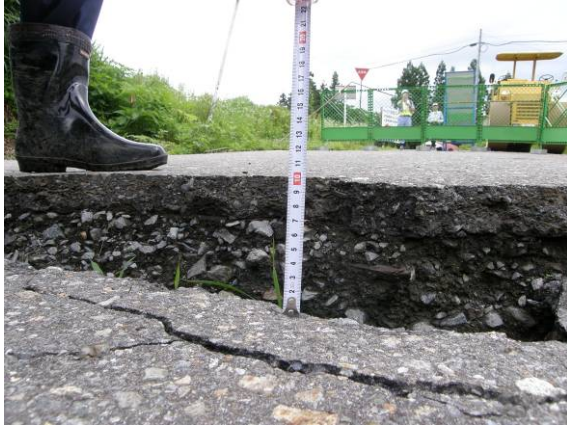
写真-4.1.7 A1 橋台背面盛土の沈下による路面の段差（約 10cm）

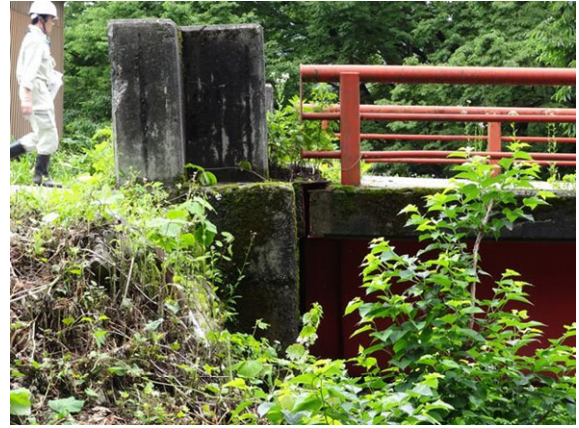
写真-4.1.8 A1 橋台パラペットの傾斜

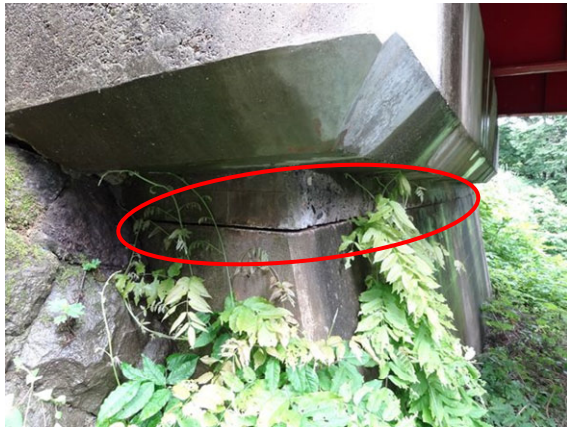
写真-4.1.9 A1 橋台の打ち継ぎ部の隙間（約 11mm）

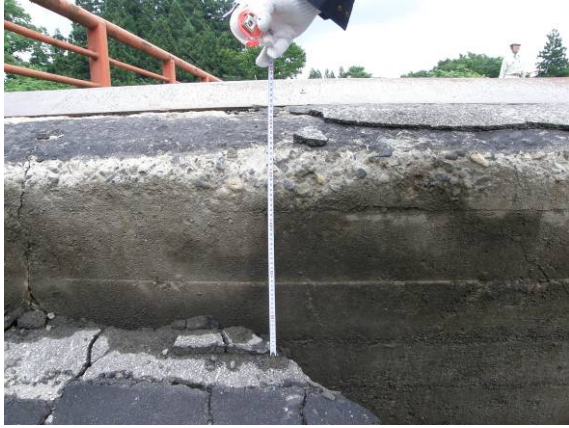
A2 橋台においても、A1 橋台と同様に背面盛土の一定区間（6～7m程度）が大きく沈下し、橋台背面側で約50cmの段差が生じていた（写真-4.1.11～4.1.13）。A2 橋台の躯体は、たて壁が前方に傾斜する一方、パラペットは後方に約13度傾斜しており、パラペット基部には桁との接触の影響とみられる大きなひび割れが確認され、支承部も損傷していた（写真-4.1.14～4.1.17）。

写真-4.1.13 A2 橋台背面の段差 (約50cm)

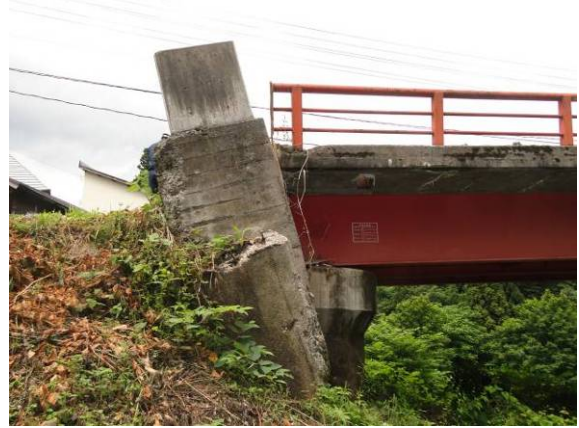
写真-4.1.14 A2 橋台パラペットの傾斜 (13度程度)

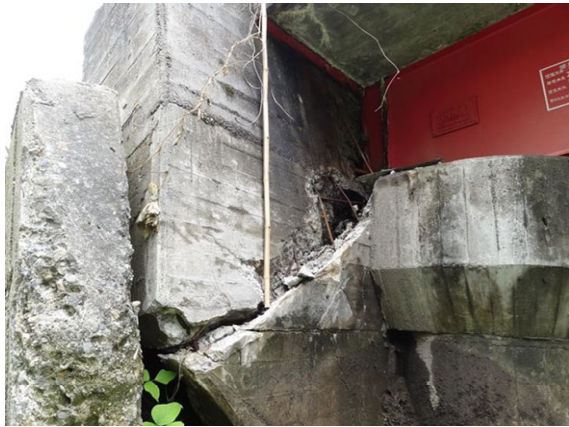
写真-4.1.15 A2 橋台パラペットの損傷

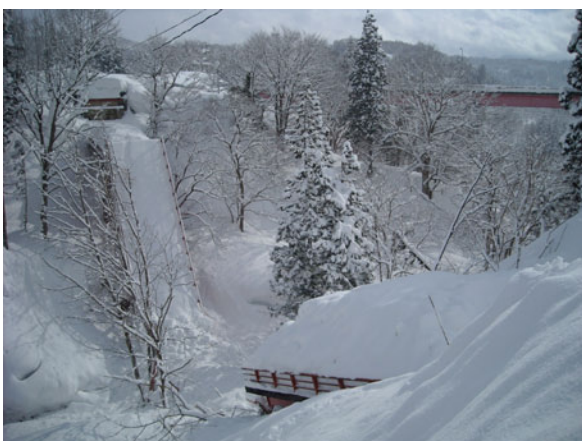
P2橋脚がP1橋脚側に向かって倒壊し、ワーレントラス桁およびP2-A2間の単純桁が落下するとともに、A1-P1間の単純桁もA1橋台から脱落し、他端がP1橋脚に引っ掛かっていた。当時、栄村の森観測所では278cmの積雪深が観測されていたことから、落橋の原因は橋上の積雪に伴う雪の重量により、地震後に傾斜して不安定となっていたP2橋脚が倒壊したためと考えられている。

写真-4.1.28 落橋状況
(写真提供：栄村)

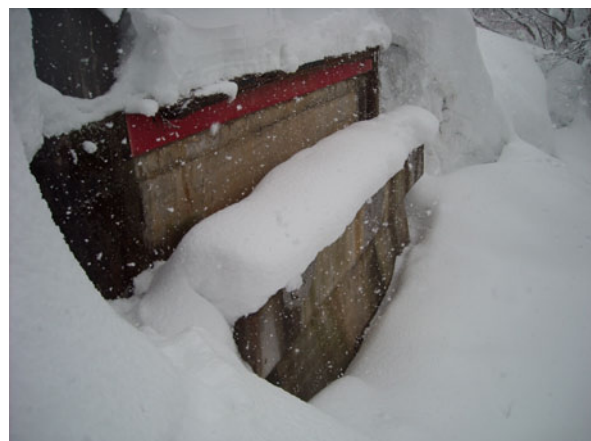
写真-4.1.29 A1橋台の状況
(写真提供：栄村)

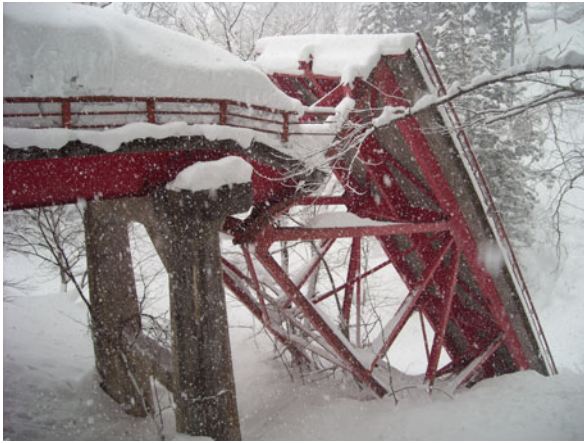
写真-4. 1. 30 P1 橋脚とトラス部の状況
(写真提供：栄村)

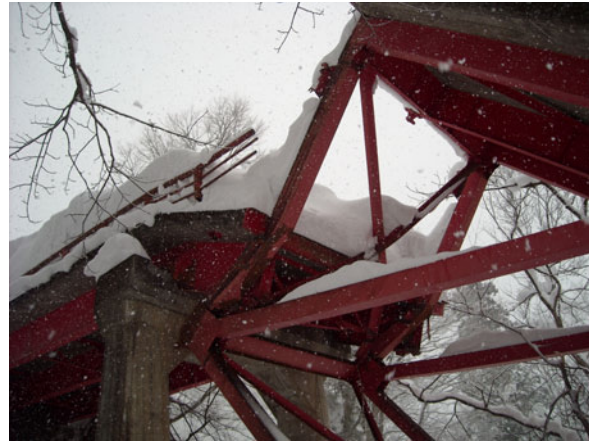
写真-4. 1. 31 P1 橋脚上の状況
(写真提供：栄村)

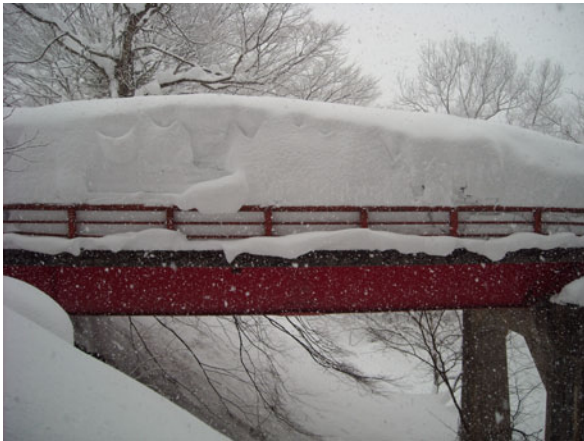
写真-4. 1. 32 A1 橋台～P1 橋脚間の側径間の桁上の積雪の状況
(写真提供：栄村)

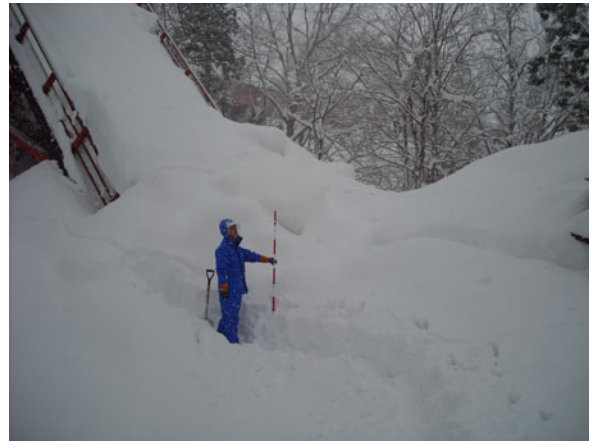
写真-4. 1. 33 桁が着地した付近の状況
(写真提供：栄村)

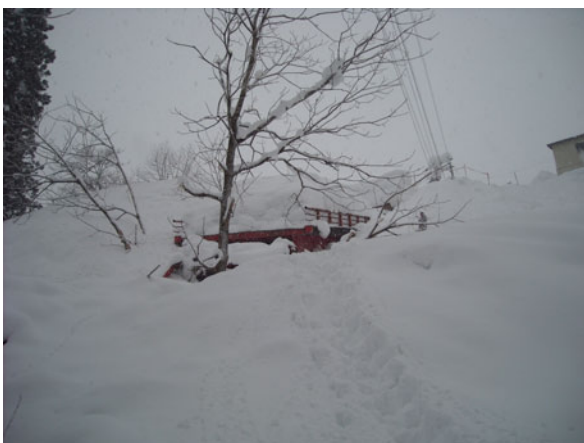
写真-4. 1. 34 P2 橋脚～A2 橋台間の側径間の桁の落橋状況(河道側から)
(写真提供：栄村)

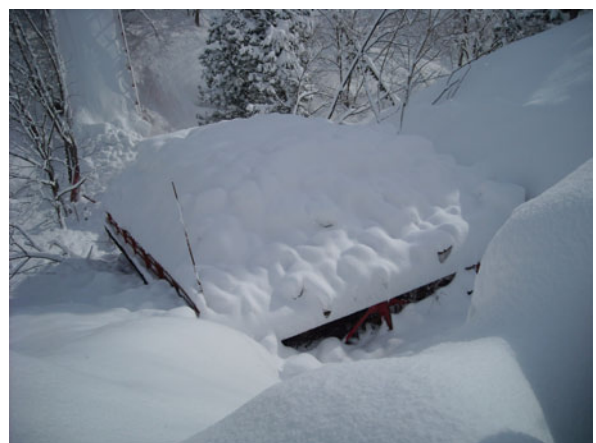
写真-4. 1. 35 P2 橋脚～A2 橋台間の側径間の桁の落橋状況(橋台側から)
(写真提供：栄村)

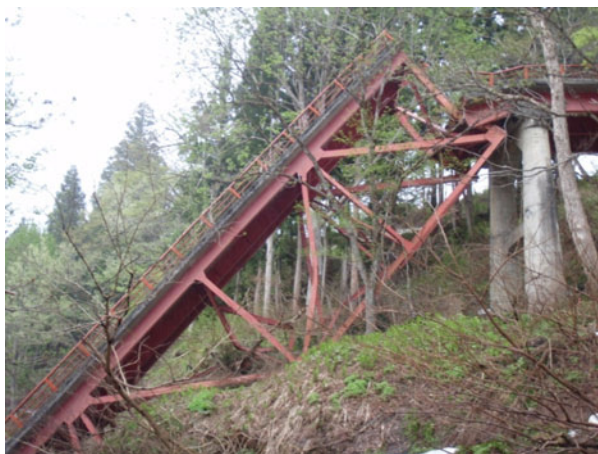
写真-4.1.36 P1 橋脚から脱落したトラス部の状況（写真提供：栄村）

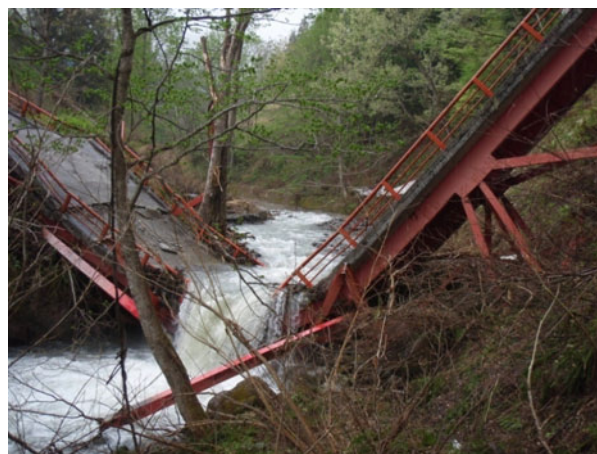
写真-4.1.37 桁が着地した付近の状況（写真提供：栄村）

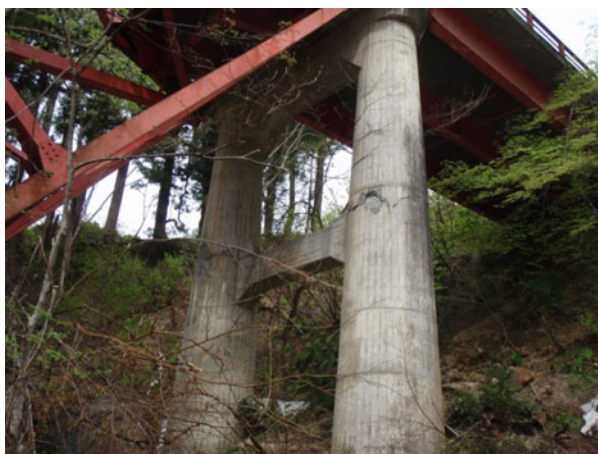
写真-4.1.38 P1 橋脚の状況（写真提供：栄村）

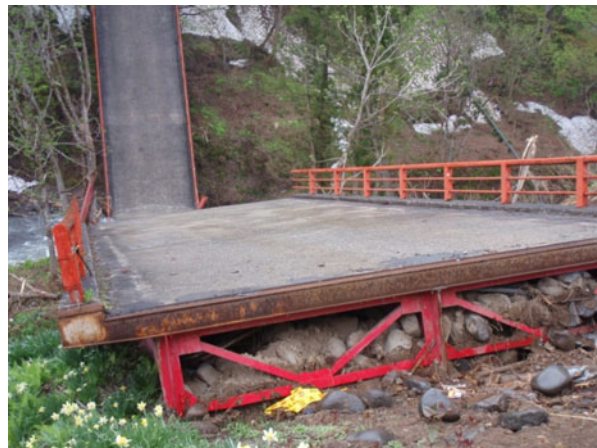
写真-4.1.41 P2 橋脚～A2 橋台間の側径間の状況（写真提供：栄村）

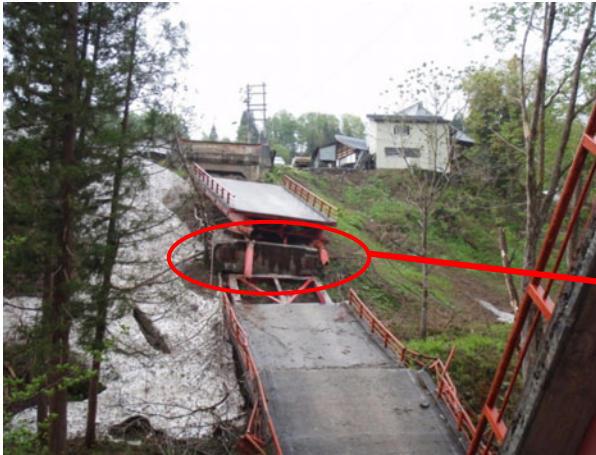
写真-4. 1. 42 P2 橋脚と側径間の落橋状況
(写真提供：栄村)

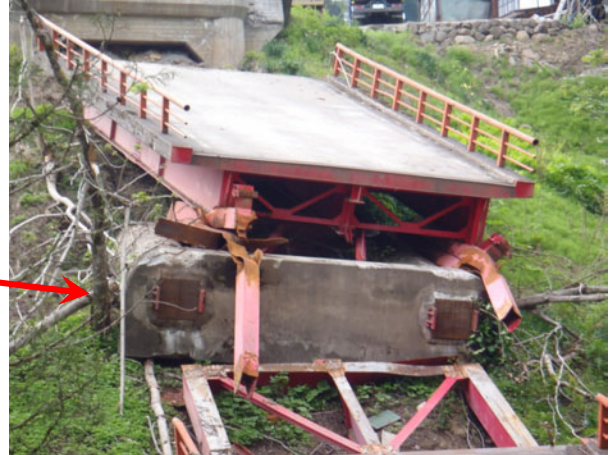
写真-4. 1. 43 P2 橋脚の倒壊状況
(写真提供：栄村)

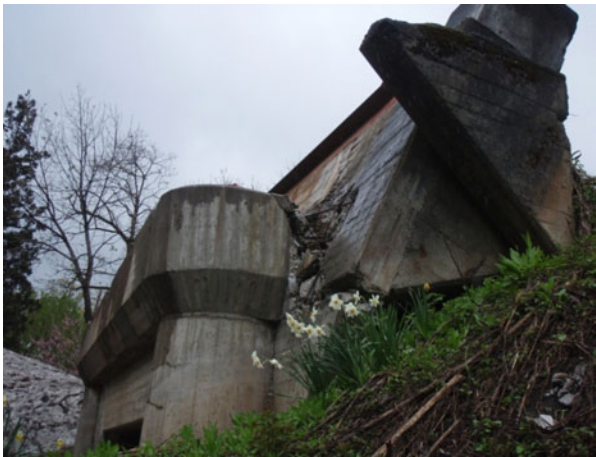
写真-4. 1. 44 A2 橋台の状況
(写真提供：栄村)

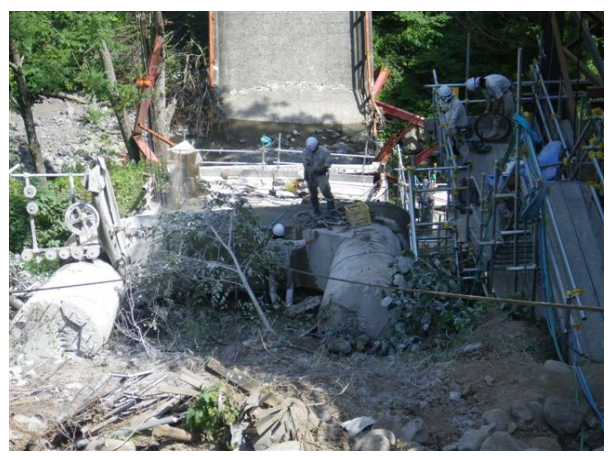
写真-4. 1. 45 P2 橋脚の倒壊状況
(撤去時に A2 橋台側から撮影)
(写真提供：栄村)

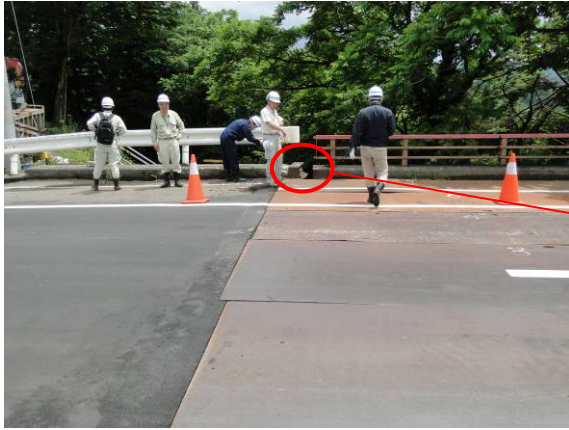
連続桁を固定支持するA2橋台では、ジョイント部周辺の損傷や支承部の損傷、桁端部の損傷が確認された。ジョイント部では、伸縮装置の大きな開き(約40cm)や地覆コンクリートの圧縮破壊、パラペットの損傷が見られた(写真-4.2.3~4.2.6)。下流側のG2支承は、ソールプレートと下フランジ間の溶接部が破断し、両者間に橋軸方向のずれと開きが生じていた(写真-4.2.7~4.2.10)。支承と接合する桁側では、下フランジの破断や支承部の鉛直補剛材の座屈が見られた(写真-4.2.11~4.2.12)。上流側のG1支承は、セットボルトが破断し、ソールプレートと下フランジ間に16cm程度のずれが生じていた

写真-4.2.3 A2 橋台ジョイント部（下流側）の状況

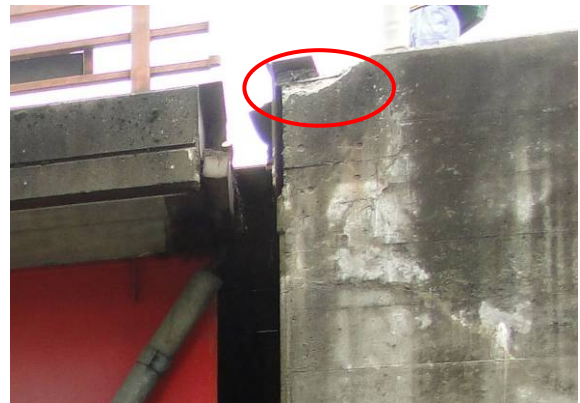
写真-4.2.6 A2 橋台パラペット上部（下流側）（地覆端部）の損傷

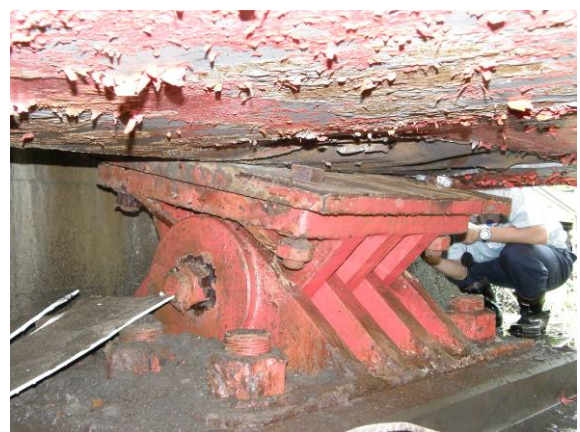
写真-4.2.8 上流側から見た A2 橋台 G2 支承

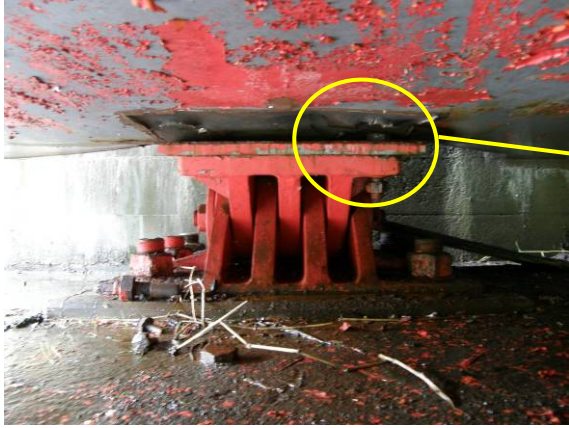
写真-4.2.9 前面から見た A2 橋台 G2 支承

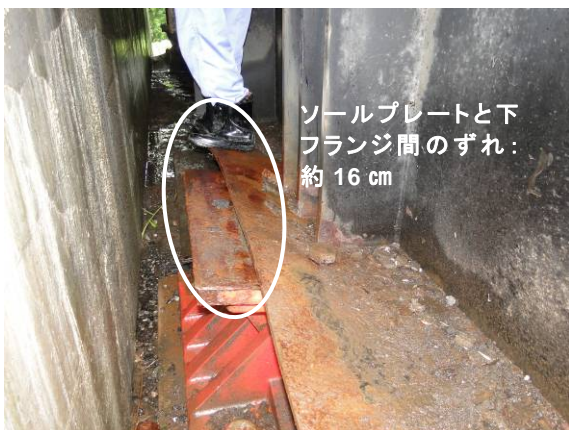
(写真-4.2.13~4.2.14)。こうした損傷状況から、橋軸方向の振動の影響により上部構造に大きな水平方向の変位が生じて、ジョイント部の損傷が生じるとともに、支承部の破壊や接合する桁の損傷が生じ、最終的に大きなズレが生じたものと考えられる。なお、橋軸直角方向への振動の影響を伺わせる特段の損傷や変状は確認されなかった。

写真-4.2.13 桁背面から見た A2 橋台 G1 支承

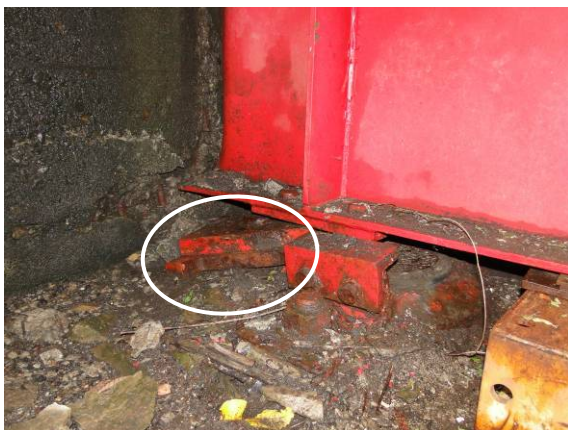
単純桁を固定支持する A1 橋台では、伸縮装置の損傷や地覆端部の損傷、パラペットの損傷、桁端部の損傷、支承部の損傷が確認された(写真-4.2.15~4.2.17)。伸縮装置は衝突した状態で約 5cm の段差が生じていた(写真-4.2.18~4.2.19)。上流側の桁端部はパラペットと衝突し、衝突位置のパラペットが破壊するとともに、桁端部が 3cm ほどパラペットに貫入していた(写真-4.2.20~4.2.21)。パラペットの基部付近には全幅にわたってひび割れが生じ、かぶりコンクリートが剥落して軸方向鉄筋が露出している箇所も見られた(写真-4.2.22)。下流側の桁端部はパラペットとの衝突によりウェブが座屈していた(写真-4.2.23)。支承は全て破壊し、固定支承として機能していない状態であった(写真-4.2.24)。A2 橋台部と同様に、橋軸方向の振動の影響によりこうした損傷が生じたものと考えられる。なお、支承は破壊していたものの、橋軸直角方向への残留変位等は特にはみられなかった。

写真-4.2.24 A1 橋台の固定支承の損
傷：上沓が脱落

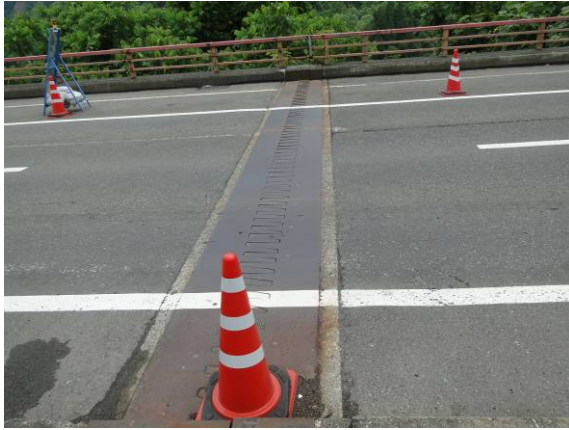
P1~P3 橋脚の柱部や支承部は近接して確認することは出来ず、中間部は路面の状況のみを確認した。連続桁と単純桁の掛け違い部となる P1 橋脚の伸縮装置で目詰まりが生じていたが、特段の損傷は見られなかった(写真-4.2.25)。なお、長野県が実施した調査によると、P1 橋脚では、箱桁とパラペットの衝突痕、衝突による箱桁端部の変状、箱桁支承部の損傷、鈹桁端部の変状などの損傷が確認された(写真-4.2.26~4.2.30)。また、パラペットには、桁との衝突による痕跡が生じたが、パラペットの付け根部でのひび割れなどの損傷は確認されていない(写真-4.2.26)。P2 橋脚では、可動支承の上沓ストッパーの変状、沓座モルタルの割れが見られた(写真-4.2.31~4.2.32)。

写真-4.2.25 P1 橋脚上の掛け違い部の伸縮装置の状況

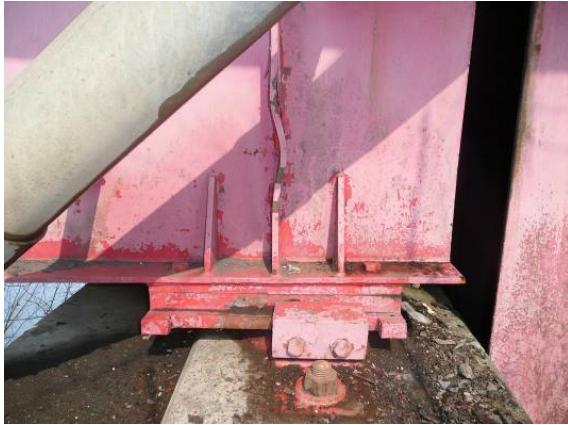
写真-4.2.29 P1 橋脚の鈹桁 (G5) 端部の
損傷状況：補剛材の座屈
(写真提供：長野県)

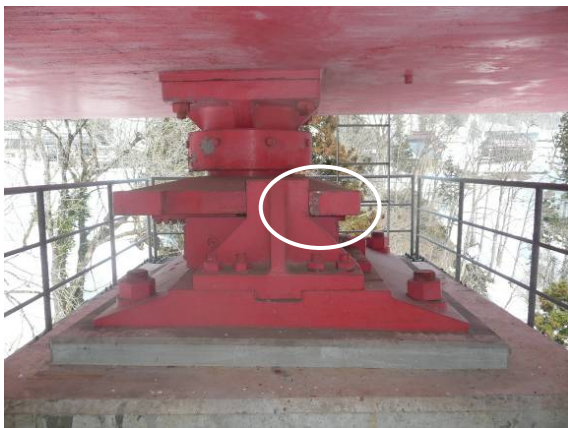
写真-4.2.31 P2 橋脚 G2 支承部の損傷状
況：ストッパーの変状 (写
真提供：長野県)

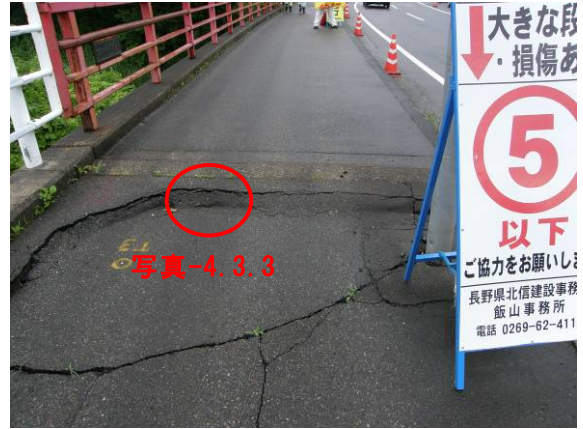
A1 橋台では、背面盛土の沈下により歩道部に約 10cmの段差が生じていた（写真-4.3.2～4.3.3）。支承は固定する前後のストッパーが変形して開きが生じており、山側支承の上沓と後側ストッパー間では約 2cmの隙間が生じていた（写真-4.3.4～4.3.6）。なお、後に行われたボアホールカメラによる詳細調査により、A1 橋台の杭基礎の杭体のフーチング下面から 64cm下方の位置にひび割れが確認されている。

写真-4.3.2 A1橋台背面の段差 (山側)

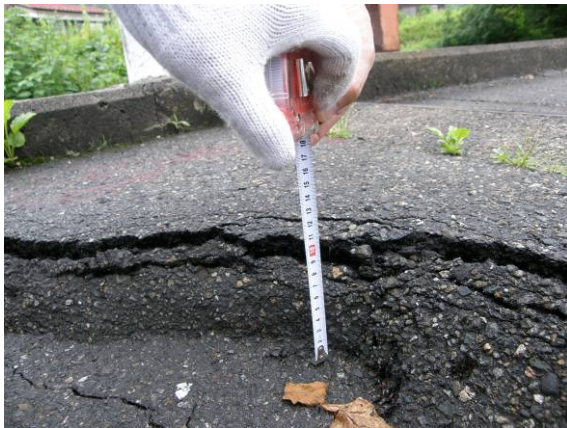
写真-4.3.3 A1橋台背面の段差 (約10cm)

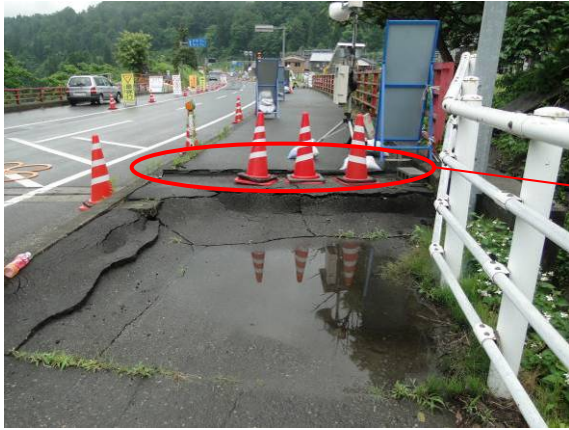
鈑桁とPCプレテンの掛け違い部となるP1 橋脚では、よう壁が位置する歩道部のP2 側背面盛土が沈下して段差が生じていた（写真-4.3.7）。伸縮装置は衝突し損傷が生じていた（写真-4.3.8）。鈑桁側可動支承の側面には約 65mmの擦過痕が確認されたが、支承本体には特段の損傷はみられなかった（写真-4.3.9）。P1 橋脚躯体については、山側・谷側の両柱とも、梁と接合する上端部において損傷が生じていた（写真-4.3.10～4.3.13）。山側では圧縮力の影響とみられるかぶりコンクリートの剥落が生じる一方、谷側では大きな水平ひび割れが生じており、山側から谷側への一方向の作用が卓越してこの様な損傷形態に至ったことが考えられる。谷側の柱の基部では、基礎周辺のコンクリートが割れ、深礎杭のライナープレートとみられる鋼材が露出していた（写真-4.3.14）。

写真-4.3.7 P1 橋脚山側背面盛土の沈下

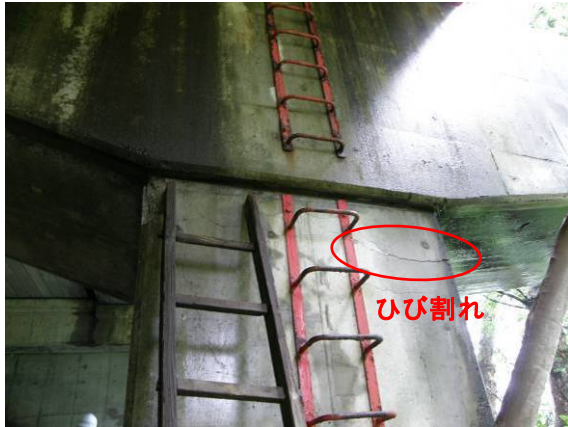
写真-4.3.13 P1 橋脚谷側柱上端部の損傷
(拡大) : 谷側の側面で水
平ひび割れが発生

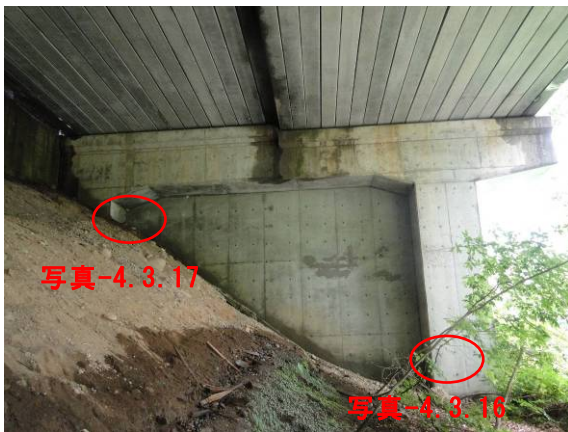
P2 橋脚では、両側の柱の基部にひび割れが確認された（写真-4.3.15～4.3.17）。

写真-4.3.15 P2 橋脚の状況

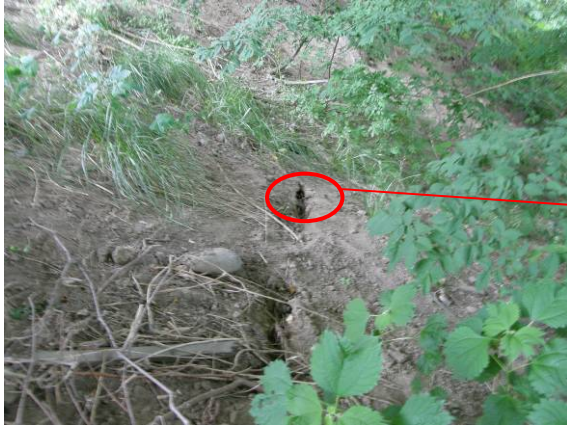
P1 橋脚の柱間付近では、山側から谷側への地盤の変状によるものと考えられる、橋軸方向に沿って連続する地盤の割れ（幅 4cm程度）がみられた（写真-4.3.18～4.3.20）。橋軸直角方向に急な傾斜を有する地形的特徴と地盤の挙動が、柱などにおける損傷形態に影響を及ぼした可能性がある。

写真-4.3.19 P1 橋脚柱間付近で橋軸方向に伸びる地盤の割れ（その2）

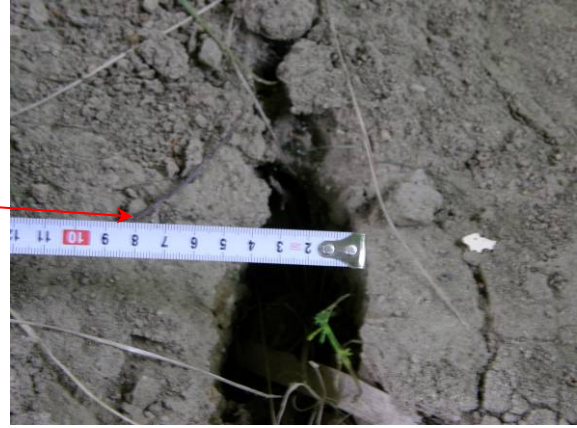
写真-4.3.20 P1 橋脚柱間付近で橋軸方向に伸びる地盤の割れ（拡大）：幅 4cm 程度

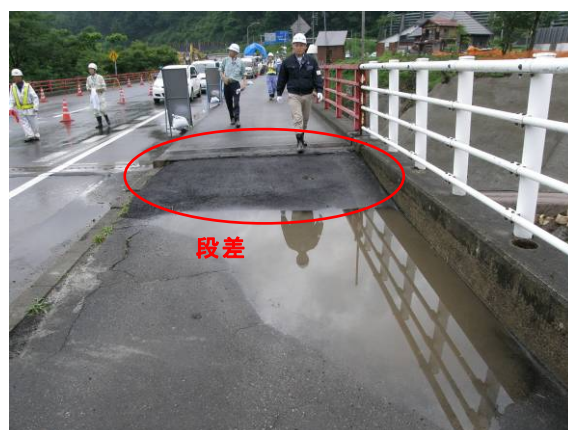
A2橋台では、背面盛土の沈下によって段差が生じていた(写真-4.4.2)。パラペットとウイングの接合部は損傷が著しく、パラペットのひび割れ部では約3cmのずれが生じるとともに(写真-4.4.3), ウイング上のガードレールが橋軸直角方向に傾斜していた(写真-4.4.4)。支承部では、支承を固定するストッパーが変形するとともに、沓座モルタルの割れが確認された(写真-4.4.5)。

写真-4.4.2 A2 橋台背面の段差

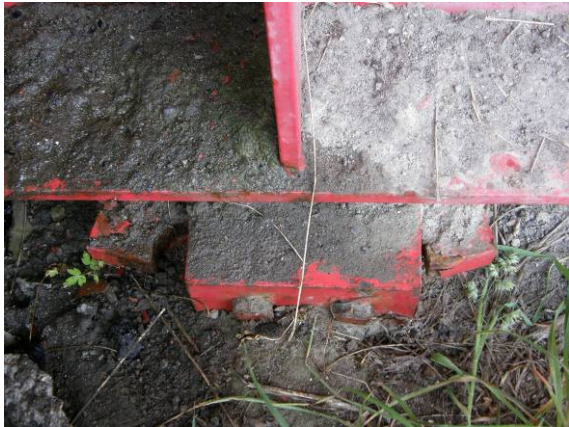
A1 橋台では、A2 橋台と同様に、パラペットと接合するウイングの付け根部の損傷が著しく、また、固定支承のストッパーの変形が確認された（写真-4.4.6～4.4.7）。

写真-4.4.7 A1 橋台固定支承の両側のストッパーの変形

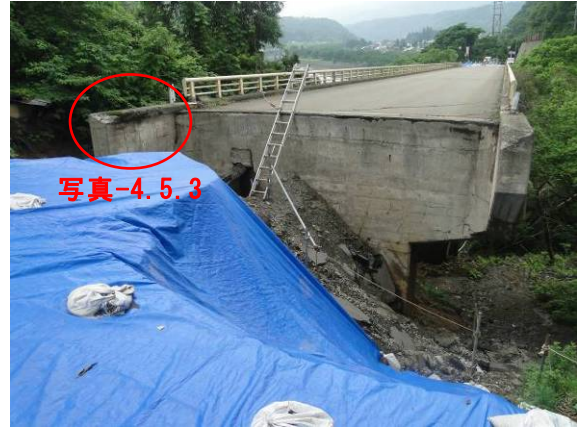
A1橋台では、橋台背面盛土が大きく崩壊していた(写真-4.5.2~4.5.4)。ウイングの端部には欠け落ちが生じ、パラペットとの接合部にはひび割れが生じていた(写真-4.5.3)。橋台躯体は、たて壁が中間部で絞られ、ウイングがフーチングまで連続していない構造となっている。このため、地震の影響により、背面盛土が橋台の脇から流出する被災形態となっていた。また、橋台脇の地山からは水が湧出しており、湧水や地下水位が背面盛土の地震時の不安定化に影響した可能性がある(写真-4.5.4)。

写真-4.5.2 A1橋台背面盛土の崩壊

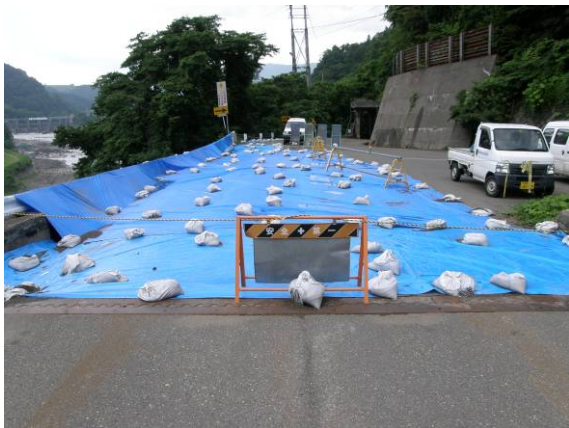
A2橋台側では背面盛土には崩壊は生じていないものの、沈下が見られた(写真-4.5.5)。支承や橋梁本体構造については、調査した範囲においてA1橋台ウイングを除き特段の損傷は確認されなかった(写真-4.5.6)。

写真-4.5.5 A2橋台背面盛土の沈下

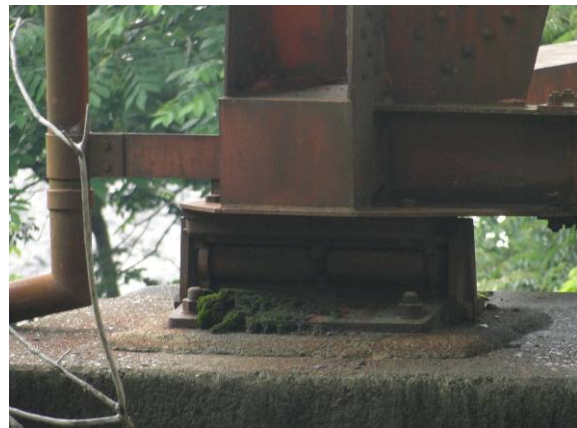
写真-4.5.6 P1橋脚の支承の状況

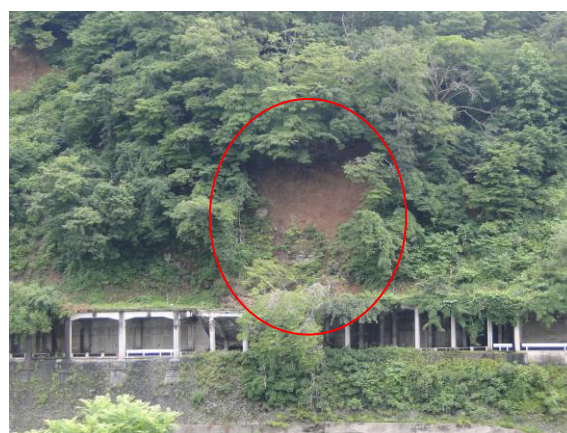
倒壊したスノーシェッドの上部では斜面が崩れており、隣接するシェッド上にも土砂等が堆積していた（写真-4.6.2～4.6.3）。倒壊したスノーシェッドの川側の柱は、上端部で破壊とずれが生じ、下端部ではコンクリートの割れや欠けが生じていた（写真-4.6.4～4.6.6）。山側の柱は、コンクリートが砕けて原形を留めていない状態であった（写真-4.6.7～4.6.9）。倒壊した箇所と隣接するブロックでは、山側の柱上端部でひび割れが確認されたものの、基部等に特段の損傷は見られなかった（写真-4.6.10～4.6.11）。倒壊した区間の上部でのみ土砂崩れが起こっていること、倒壊した区間の隣接区間では倒壊区間の柱部で確認された損傷が見られなかったことから、倒壊については、地震動による影響は限定的である一方、上方からの土砂の崩れによる作用が大きく影響したものと考えられる。

写真-4.6.2 倒壊したスノーシェッド上部の斜面の崩れ

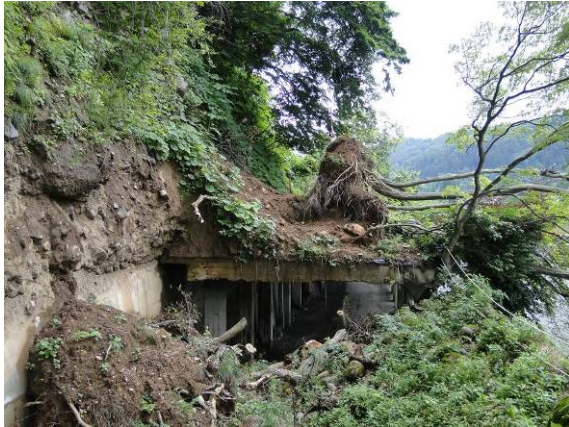
写真-4.6.3 隣接するシェッド上（箕作側）の土砂等の堆積状況

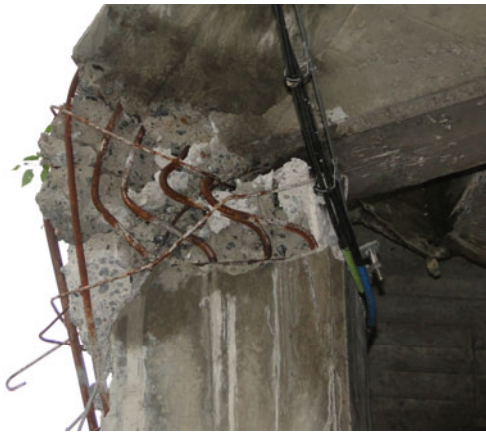
写真-4.6.5 川側柱上部の破壊状況

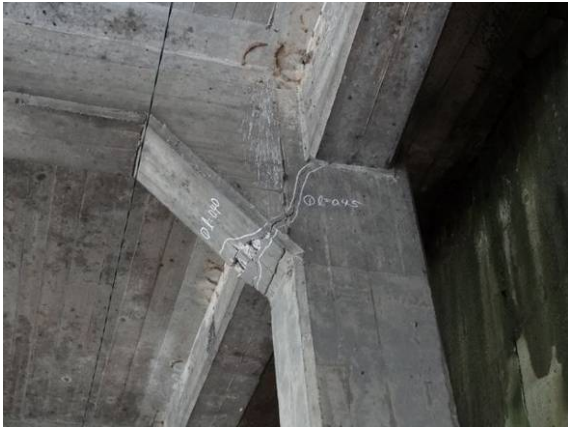
写真-4.6.11 隣接ブロック柱上端部のひび割れ
