第2章 凍結防止剤が無塗装耐候性鋼橋に与える影響について

2.1. 既往の調査結果に基づくさびレベルと環境条件に関する評価

2.2. 橋の調査結果 ～地山近接橋、並列橋～

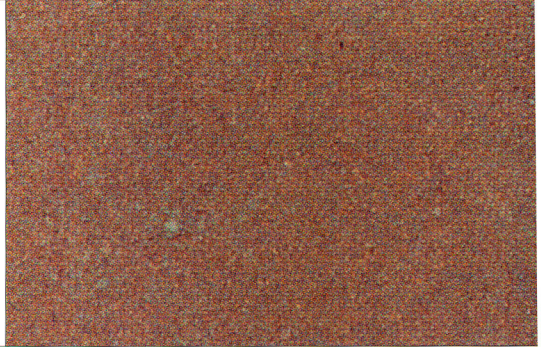
外観評点 4

さびの量は少なく、比較的明るい色調を呈する。 [今後の処置の目安：不要]（約200 μ m未満）		さびの大きさは1mm程度以下で細かく均一である。 [今後の処置の目安：不要]（約400 μ m未満）
外観評点 3

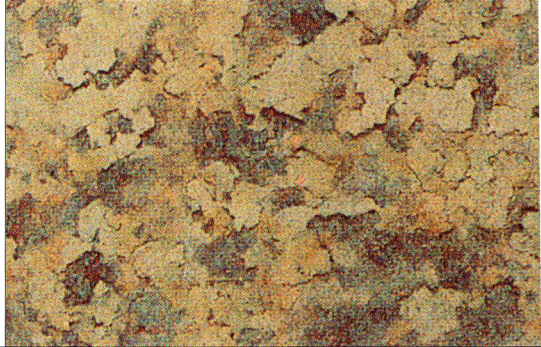
外観評点 2

さびの大きさは1～5mm程度で粗い。 [今後の処置の目安：不要]（約400 μ m未満）		さびの大きさは5～25mm程度のうろこ状である。 [今後の処置の目安：経過観察要]（約800 μ m未満）
外観評点 1

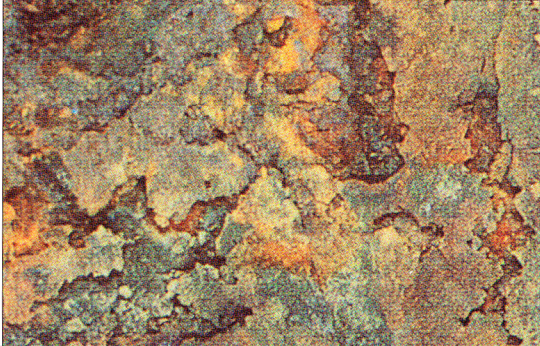
<p><処置の目安></p> <p>外観評点 3～5：問題なく、そのまま引き続き使用できます。</p> <p>外観評点 2：さび外観の変化を継続観察する必要があります。</p> <p>外観評点 1：板厚測定し板厚減少量が大きく設計応力上近い将来に問題になると予測される場合は補修が必要です。補修方法については下記をご参照下さい。</p>	
	さびは層状の剥離がある。 [今後の処置の目安：板厚測定]（約800 μ m超）

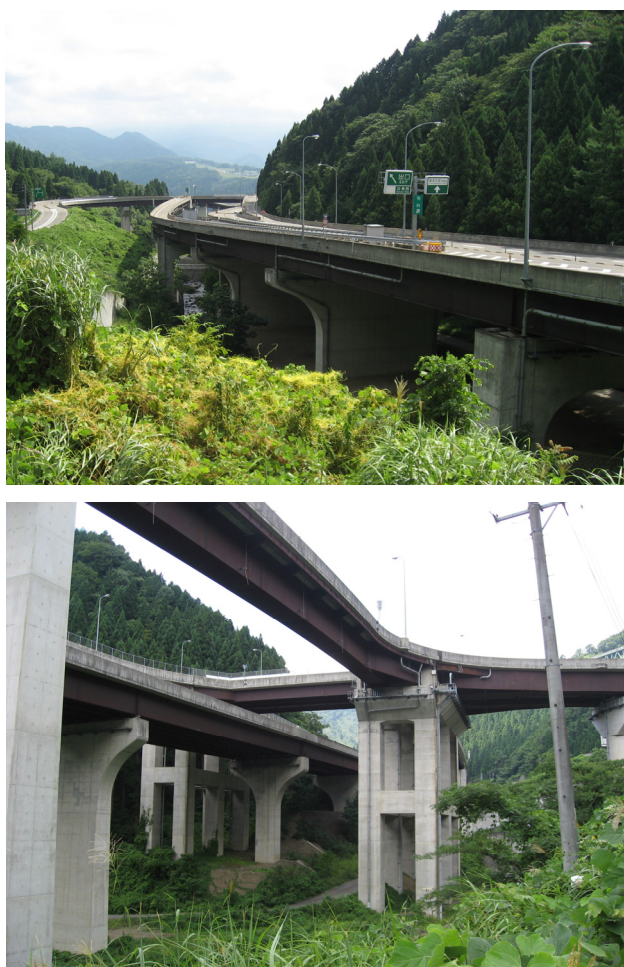
写真 2.2.1 調査対象橋群

調査対象橋群の概観写真を写真 2.2.1 に示す。I.C.から東西に延びる橋群で、全長にわたり地山斜面に沿う環境にある。これらは全橋とも橋齢 10 年前後であり、さびの発生について架設年次による違いはないと考えられる。また、国道と接続するため ON・OFF ランプと本線上を跨ぐ橋を有しており、これらの地形環境や周辺構造物が保護性さびの生成に与える影響が懸念される。測定は、予め抽出した主桁のウェブ下端と下フランジ上下面について行ったが、安全上作業ができない箇所や、箱桁のフランジ張出長が小さく機器の使用が困難な箇所は測定できていない。さび厚と付着塩分量の測定結果を表 2.2.1 に、計測位置を図 2.2.1 にそれぞれ示す。

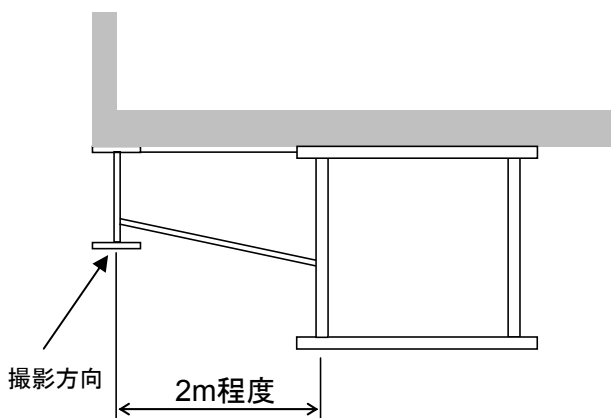
写真 2.2.2 地山側の側縦桁下フランジの外観

地山の影響を受けていると思われ、剥離さびやうろこ状さびが発生していた箇所は、地山に最も近接する側縦桁であった。写真 2.2.2 に P31・P37 橋脚の地山側の側縦桁の状況を示す。足場がなく手が届かない位置にあるため、これらのさび厚や塩分量は測定できなかったが、他の部位とは明らかに異なる状態であった。側縦桁は、主桁よりもさらに（2m 程度）地山に近接するため、その影響はより大きなものになると考えられる。

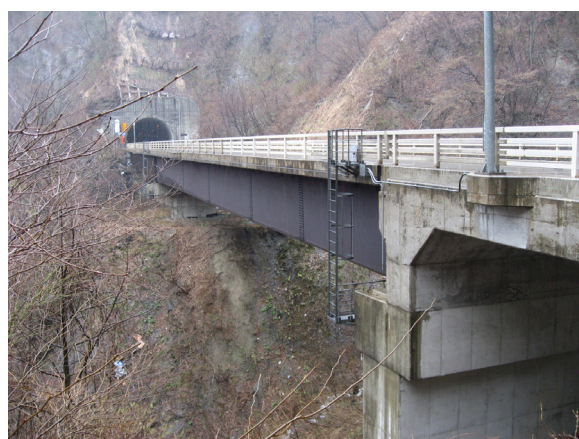
写真 2.3.1 橋の概観

調査対象橋の位置を図 2.3.1 に、橋の外観を写真 2.3.1 にそれぞれ示す。対象橋は 1989 年 9 月に完成した橋長 103.5m の 2 径間連続非合成鈑桁形式（JIS G 3114 に規定される溶接構造用耐候性熱間圧延鋼材の W 種（以下、「JIS 耐候性鋼材」という）裸仕様）で、日本海からの離岸距離はおよそ 60km である。また、中間支点から桁端部の間のおよそ 1 径間分は、G4 桁と地山が近接しており、凍結防止剤の地山による影響も懸念される橋である。図 2.3.2 に橋断面と地山との位置関係を示す。対象橋について、さび外観検査、さび厚測定、付着塩分量測定、及びセロハンテープ試験等の調査を行った。

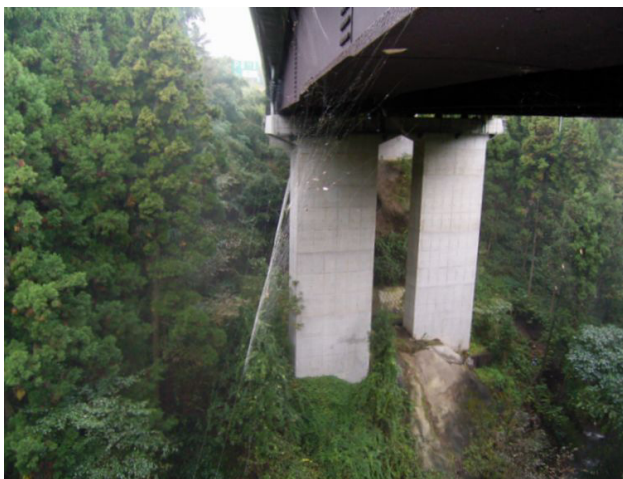
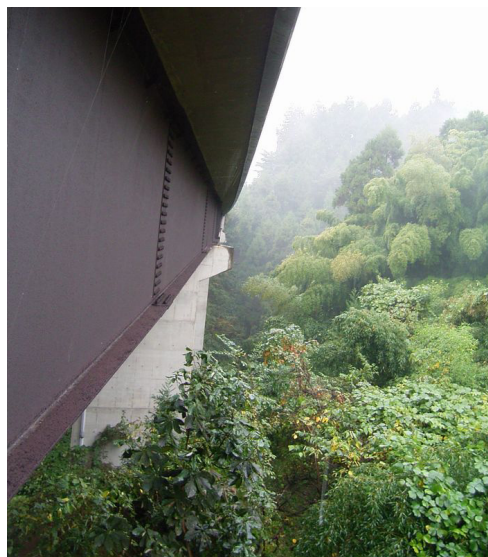
写真 2. 4. 1 A 橋 周辺環境 (2008 年 10 月 24 日撮影)

A 橋、B 橋とも、定常的に低い雲や霧が発生しやすく、非常に多湿な環境にあり、内桁と外桁の両方に結露水の跡が多数見られた。特に B 橋では、周囲に草木が生い茂り、全体的に風通しが悪い環境であった。また、伸縮装置からの漏水が多く見られ漏水の影響を受ける範囲には層状剥離さび等の顕著な異常さびが発生していた。これは、凍結防止剤が混入した漏水が鋼材に直接流れ込んだことによるものと考えられる。

漏水箇所以外の部位においては、桁端部は桁が橋軸方向にずれた配置となっていることから風通しが悪く、非常に湿潤な環境となっており、一部にこれが原因と見られる薄い剥離さびが生じていた。その他一般部については全体的にやや粗いさびが発生していたが、顕著な異常さびは見られなかった。

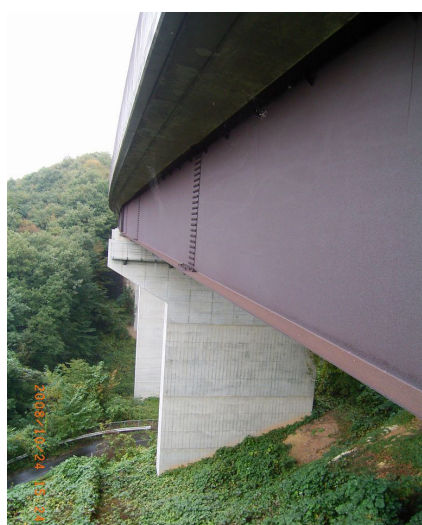
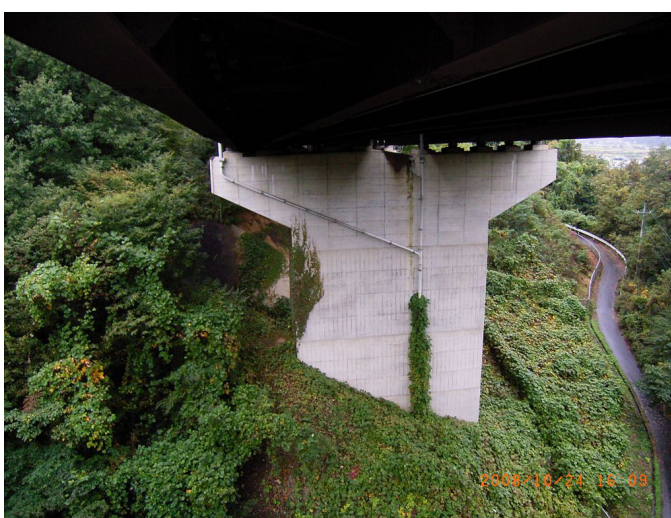
写真 2. 4. 3 C 橋 周辺環境 (2008 年 10 月 24 日撮影)

並列する床版の間隔は約 910mm である。A 橋、B 橋と比較すると、A1 桁端部・一般部の環境は概ね良好である。A2 桁端部は地山が迫り、風通しが悪く湿度が高い環境にある。2006 年 5 月～6 月に桁水洗が実施されている。

C 橋は、A 橋・B 橋と同じ路線にあるが両橋と比べると風通しがよく、湿度は比較的低い環境にあると推測された。ただし、結露水の跡は多数認められた。A 橋・B 橋同様、伸縮装置からの漏水が見られ、漏水の影響を受ける範囲には剥離さびなどの異常が生じていた。これは、凍結防止剤が混入した漏水が鋼材に直接かかったことによるものと考えられる。

並列する床版の離隔は 910mm であり、その部分の下フランジのさびはやや粗い状態であった。並列橋からの凍結防止剤の飛散の影響を受けていると考えられるが、ここでは床版からの漏水も多数確認されたため、凍結防止剤の混入した漏水がさびの進行に影響を与えている可能性がある。ただし、本橋も 2006 年 5 月～6 月に水洗されているため、A 橋・B 橋とともに調査時の評価のみで凍結防止剤散布のさび形成に及ぼす影響を把握することは不十分であることに注意が必要である。
