### 3.2 北海道開発局管内の港湾

北海道の港湾における東北地方太平洋沖地震による被害は、港湾施設の軽微な被害を含めると10港に及んだ。ここではその中でも、比較的被害が大きかった霧多布港（地方港湾）、十勝港（重要港湾）、および苫小牧港（国際拠点港湾）の3港における被害と復旧について述べる。

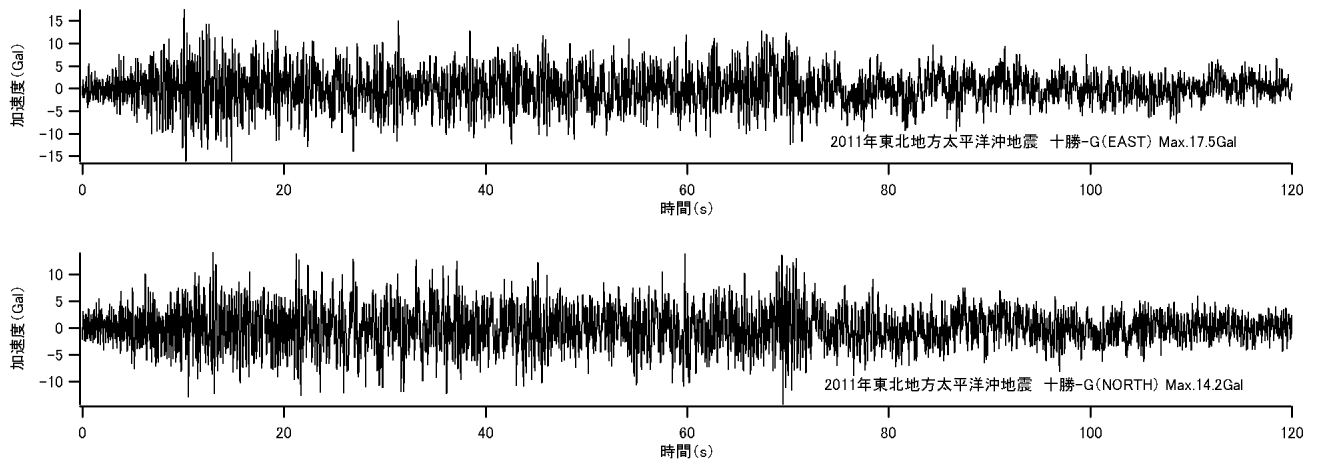
図-3. 2. 17 十勝港の地表（十勝-G）において観測された本震の加速度波形

東北地方太平洋沖地震で得られた十勝港、苫小牧港における強震記録の加速度波形をそれぞれ図-3.2.17、図-3.2.21に示す。

記録された津波は、2.3に示したとおり霧多布港で2.63m、十勝港で2.79+m、苫小牧港東で2.46+mであった(十勝港と苫小牧港東では途中から欠測)。
