### 3.5 宮古港

#### (3) 被災概況

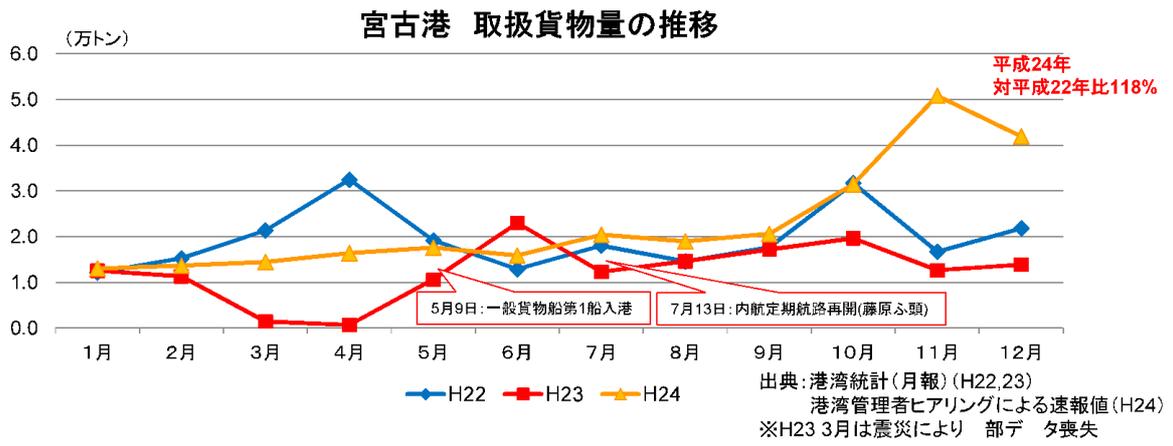
図-3.5.3 宮古港 港湾取扱貨物の復旧状況

関係者による迅速な復旧への取組みにより、震災から1ヶ月後の4月11日から魚市場が再開し、7月には出崎ふ頭に仮置かれていた災害廃棄物が移設され、宮古市の基幹産業である水産業復興の環境が回復する一方、竜神崎地区、出崎地区の防波堤損壊により静穏度が低下し、利用船舶の接岸等に支障となっていた。また、5月9日から一般貨物が、7月13日からコンテナ貨物が取り扱いを再開したものの、上屋機能は大型の仮設テントで代用し、荷役は150トン吊りクローラークレーン1台で行っている状況にあるなど、港湾機能は著しく低下した状態にあった<sup>7)</sup>。

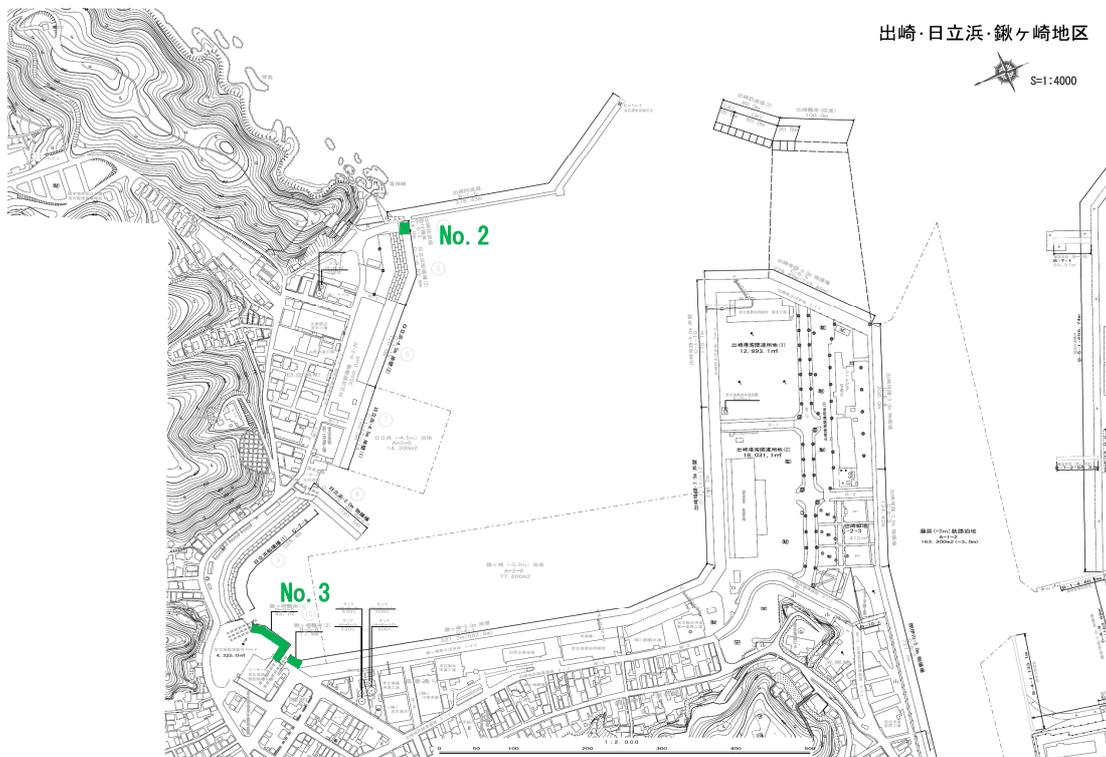
図-3.5.12 宮古港の被災港湾施設\_出崎・日立浜・鉾ヶ崎地区 (外郭施設, 補助分)

被災状況として、出崎地区-4.0m物揚場では施設の沈下が発生した。藤原地区第二埠頭-10.0m岸壁では、施設の沈下、隅角部の上部工の崩壊、エプロンの損傷が発生した。藤原地区第一埠頭-12.0m岸壁では、施設が沈下し、エプロンにクラックが生じた。鉾ヶ崎地区-5.0m岸壁では沈下が生じた。鉾ヶ崎地区-5.0m岸壁の復旧は、岸壁背面をバックホーにて掘削し、岸壁の裏込材を軽量混合処理土に置き換えることにより、作用土圧の低減を図ることとした。
