### 3.9 女川港

#### (2) 地震動と津波

#### (3) 被災概況

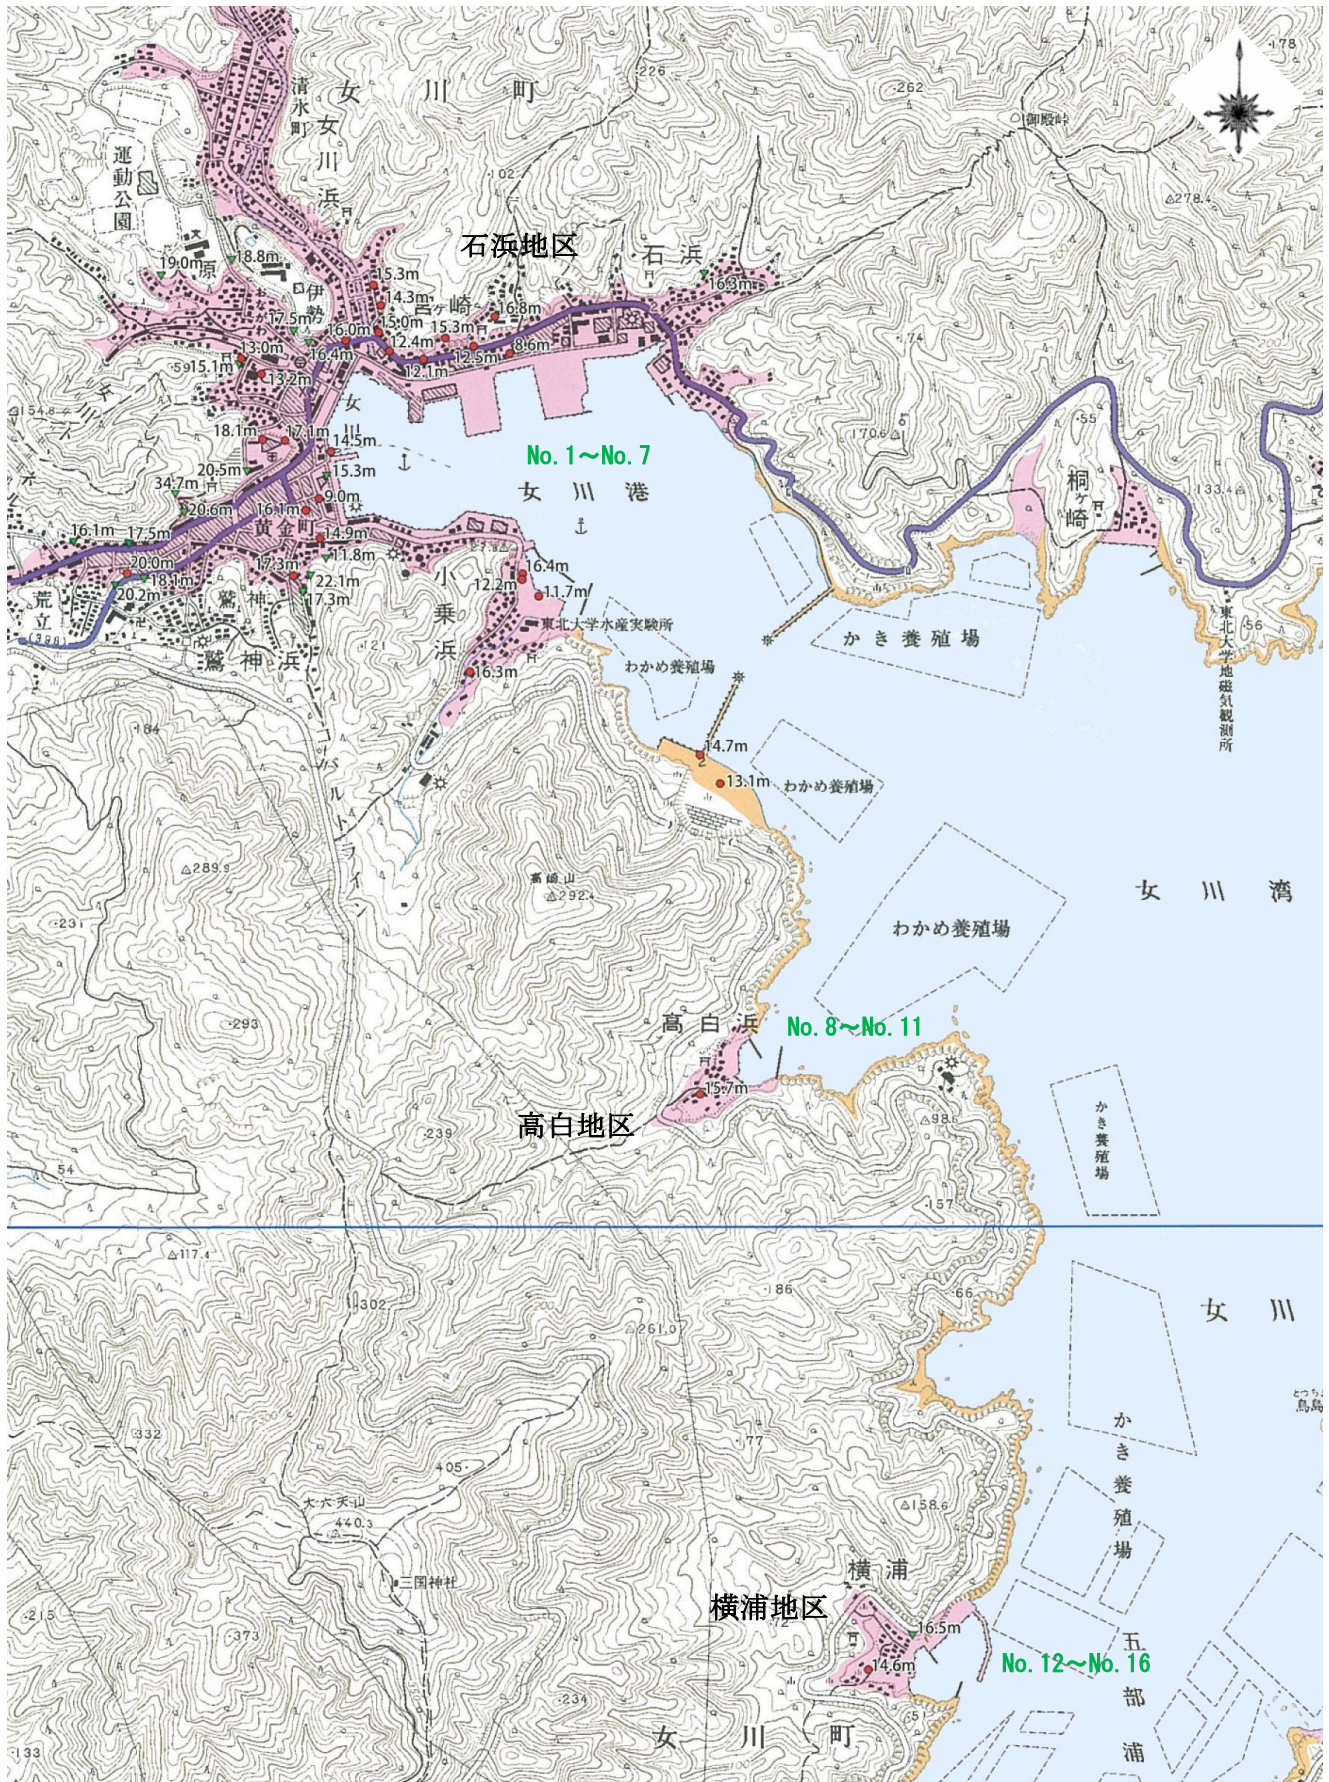
図-3.9.2 女川港の被災港湾施設（外郭施設，補助分）1)に加筆

女川港における被災港湾施設(外郭施設、補助分)を図-3.9.2~図-3.9.7に、被災施設一覧(外郭施設、補助分)を表-3.9.1に示す。女川港では、20 施設の外郭施設が被災した。
