### 3.12 仙台塩釜港

#### (3) 被災概況

平成23年東北地方太平洋沖地震により、仙台塩釜港では、防波堤、航路泊地、岸壁等の主要な港湾施設をはじめ、港湾背後に立地する臨海部産業にも甚大な被害が発生した。これにより、エネルギー供給や物流機能等が停滞し、仙台塩釜港に依存していた産業・物流活動が大きな影響を受けた。

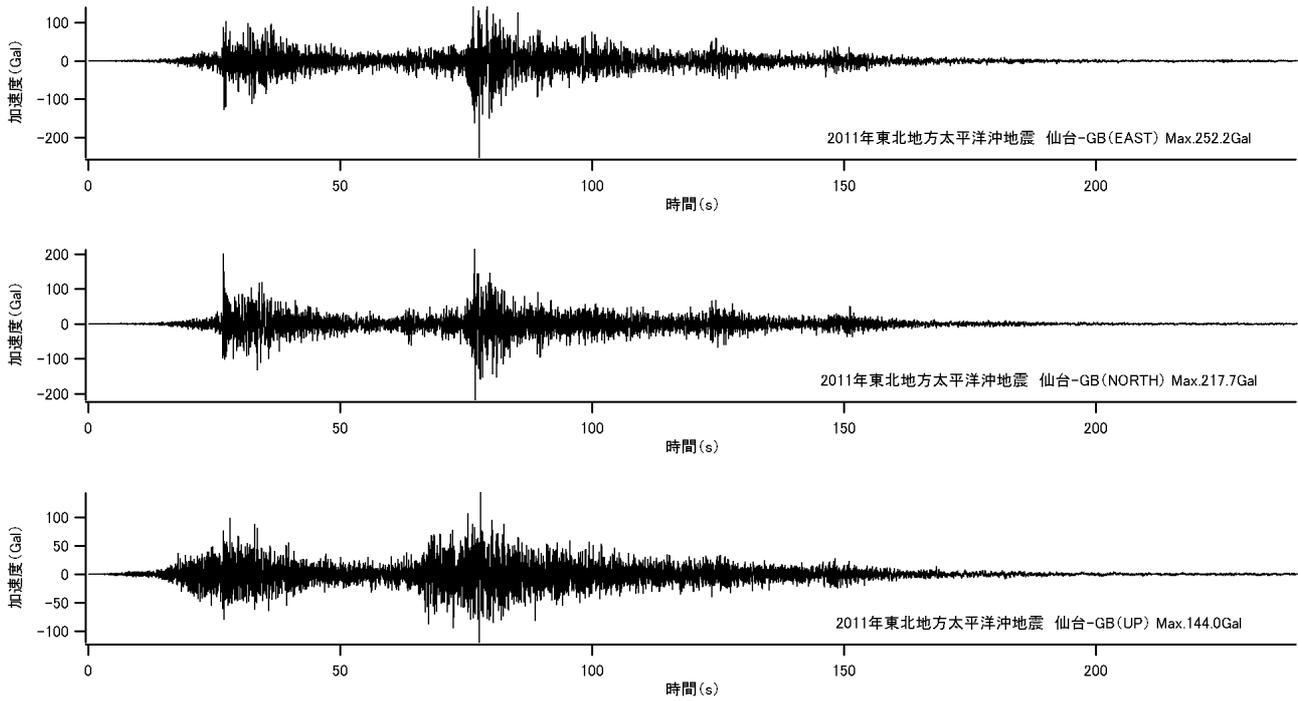
図-3.12.3 仙台塩釜港（仙台港区）の地中（仙台-GB）において観測された本震の加速度波形<sup>28)</sup>

仙台塩釜港では、仙台港区に近い塩釜港湾・空港整備事務所敷地内で強震記録が得られた<sup>28)</sup>。加速度波形を図-3.12.3～図-3.12.4に示す。地表での最大加速度は623.8Gal、PSI値は33.2 cm/s<sup>0.5</sup>であった（いずれもNS成分）。波形の特徴は、ふた山からなる継続時間の長い波形であることである。ただし、仙台港区の係留施設に作用した地震動はこれとは大きく異なっていたと考えられ、余震観測等の結果に基づき、係留施設に作用した地震動の推定が行われている<sup>29)</sup>。

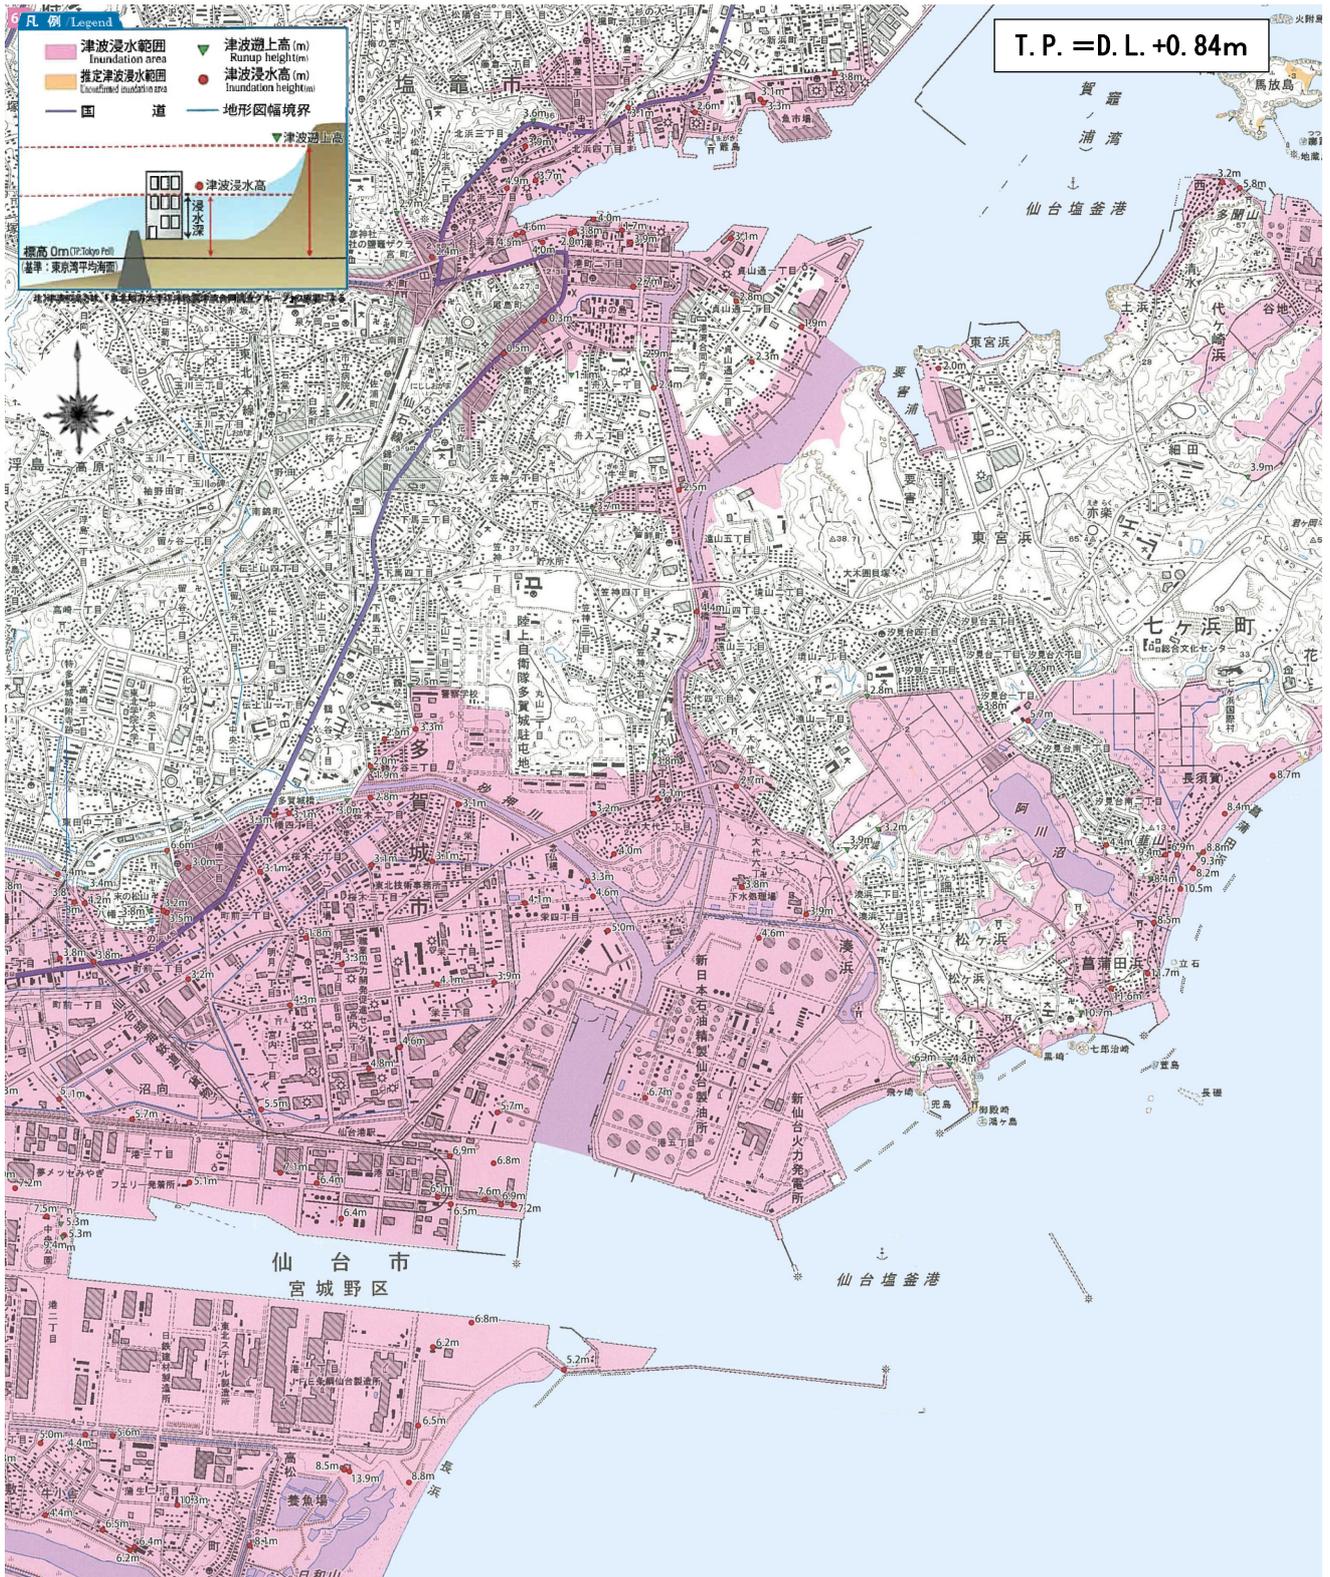
図-3.12.5 仙台塩釜港の津波痕跡図<sup>1)</sup>

の数値は、T.P.表記である。図より仙台塩釜港の背後域は広範囲で浸水しており、塩釜港区において、津波浸水高がT.P.1.7m～T.P.4.9mを示し、仙台港区においては、5.2m～7.6mを示している。

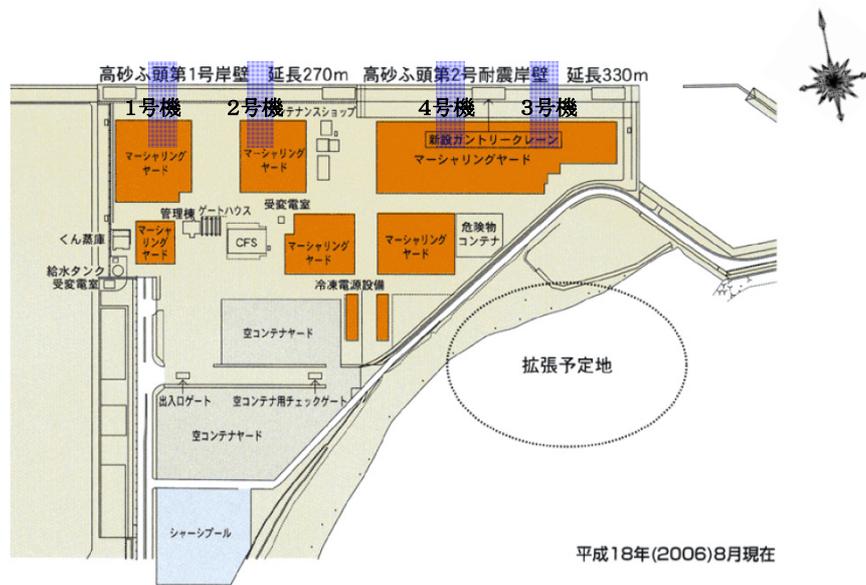
図-3.12.46 仙台港区\_高砂ふ頭ガントリークレーンの設置位置

ガントリークレーン 1 号機においては，係留装置（固定装置と呼ぶこともある）を掛けた状態で補修工事中であったため，係留装置の損傷と，それを支持する固定ブラケットとシルビームの溶接部の座屈が発生した（図-3.12.47）。係留装置の座屈は，陸側脚のみに発生した。また，津波により走行装置，固定装置，レールクランプ，スプレッドが水浸し，電気部品の破損，機械部品の作動不良が生じた。漂流コンテナの衝突によって，シルビーム，階段，ケーブルリール，走行給電ケーブル，走行モーター等が破損した。受変電設備のキュービクル及びブレーカの製作に時間を要し，1 号機の復旧には 6 ヶ月を要した。

ガントリークレーン 2 号機においては，地震動による被害は見られなかった。津波による浸水により，電気部品の破損，機械部品の作動不良が生じた。また，漂流コンテナの衝突により，ケーブルリール，走行給電ケーブル，固定装置が破損した。

ガントリークレーン 3 号機は脚部に鉛直方向にバネを持つ免震装置を有している。免震装置は地震時に作動した形跡があり，脱輪もなく，地震動による被害は無かった。津波により走行装置，レールクランプ，予備スプレッドが水浸し，電気部品の破損，機械部品の作動不良をきたした。また，漂流コンテナの衝突により，ケーブルリール，走行給電ケーブル，走行モーター，エレベータ，免震装置用油圧配管等が破損した（図-3.12.48）。3 号

ガントリークレーン 4 号機は，3 号機とは機構が異なるが，積層ゴムを有する水平方向の免震装置を有している。免震機構は地震時に作動した形跡があり，脱輪もなく，地震による被害は生じなかった。他と同様に，津波により走行装置，レールクランプ，予備スプレッドが水浸し，電気部品の破損，機械部品の作動不良が生じた。また，漂流コンテナの衝突により，ケーブルリール，走行給電ケーブル，階段が破損した。4 号機では，機械の復旧は 2011 年 9 月に完了したが，受変電設備の復旧（特にキュービクルの製造）に時間を要し，完成は 2012 年 1 月となった。
