## 4. まとめ

### 4.1 地震動と津波の概要

### 4.2 外郭施設の被害と復旧の概要

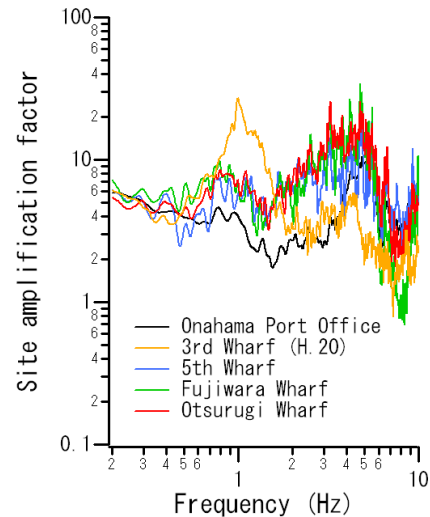
図-4.6.3 小名浜港湾事務所、3号埠頭、5号埠頭、藤原埠頭、大剣埠頭におけるサイト増幅特性

す）。文献 4)ではこれらのデータを総合することにより各地点における経験的なサイト増幅特性が求められている。その結果を図-4.6.3 に示す。港湾構造物の不安定化に影響の大きい低振動数側では、3 号埠頭のサイト増幅特性が群を抜いて大きいことがわかる。

港湾内においても地震動が場所毎に大きく異なる場合があり、そのことが港湾施設の被害程度の大小を左右している実態が明らかになってきたと考えられる。よって、今後の地震対策においては、港湾内におけるサイト増幅特性の分布を詳細に調べ、サイト増幅特性の大きい場所に立地する施設に対して特に入念に対策を行うことが肝要であると考えられる。また、さらに長期的な視点に立つならば、港湾計画においてサイト増幅特性に関する情

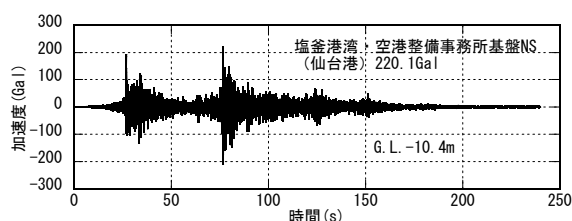
図-4.8.1 基盤加速度 (仙台港)  
2011 年東北地方太平洋沖地震

図-4.8.1 は, 国土技術政策総合研究所の港湾地域強震観測が計測した東日本大震災での仙台港での加速度記録で, 図-4.8.2 は, 神戸市開発局が 1995 年兵庫県南部地震 (M=7.3) で計測した神戸ポートアイランドでの加速度記録である。図-4.8.1 と図-4.8.2 を比較すると, 兵庫県南部地震での地震動継続時間は 30 秒程度であるが, 東日本大震災のものは 150 秒を超えており, 非常に長い継続時間であったことがわかる。

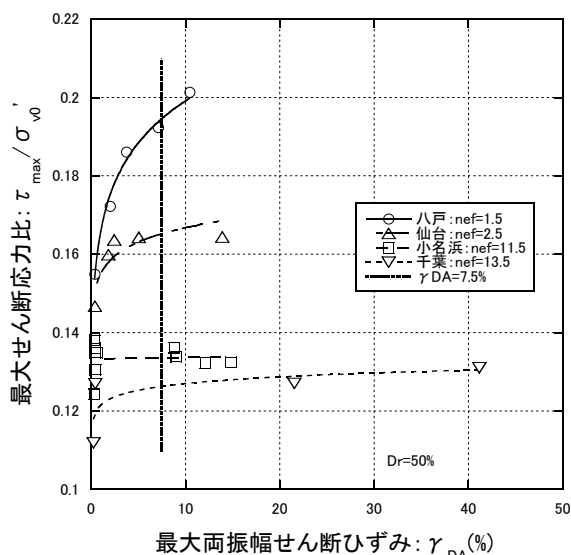
図-4.8.3 液状化試験結果 ( $Dr=50\%$ )

図-4.8.3 は、最大せん断応力比と载荷中に発生した両振幅せん断ひずみの最大値の関係を、相対密度  $Dr=50\%$  の緩詰め供試体について示したものである。図-4.8.3 中には各波形のプロットを、累乗関数で近似した線を示している。

図-4.8.4 から、従前の設計で用いていた八戸波よりも東日本大震災で計測された波形の方が、液状化抵抗が小さくなり、継続時間の影響があることがわかる。また、密度の小さい場合には波形による液状化抵抗の差は小さくなっており、継続時間の液状化発生の有無に及ぼす影響は、緩い地盤では密な地盤と比べると小さかったといえる。しかし、図-4.8.3 で示したように、千葉波や小名浜波では外力のわずかな増加が、大きなひずみの発生になっている。これは継続時間が長い地震動では、液状化が発生すると大規模な液状化被害になることを示唆し、継続時間は液状化の程度には大きく影響するといえる。特に緩い地盤でこの傾向が強いことが確認されている。

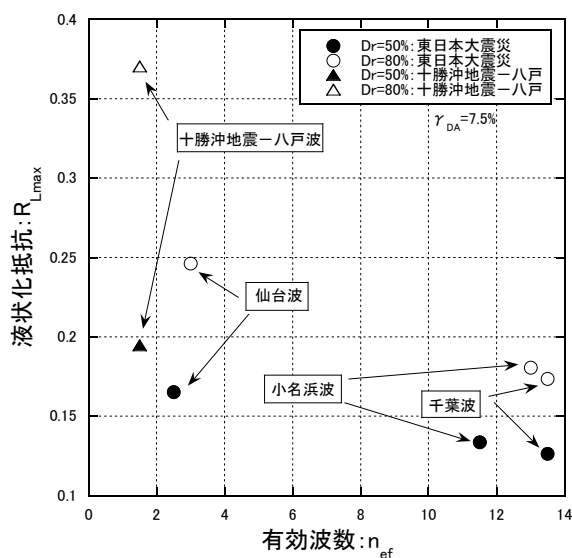
図-4.8.4 液状化抵抗と有効波数の関係

図-4.8.3 から波形ごとに最大せん断応力比と両振幅せん断ひずみの関係は異なっている。単純せん断試験での液状化抵抗は、両振幅せん断ひずみが  $\gamma_{DA}=7.5\%$  となる最大せん断応力比で定義され、図-4.8.3 の関係から求めた各波形の液状化抵抗を有効波数との関係として図-4.8.4 に示す。図-4.8.4 には、相対密度が  $Dr=80\%$  の密詰め供試体についても示してある。ここで、有効波数とは不規則波の特性を示す指標の一つで、図-4.8.5 で示すように、せん断応力の時刻歴において最大せん断応力の 6 割以上の波頭の数の半分として定義される。有効波数が大きくなると液状化抵抗が小さくなり、また、継続時間が長くなるほど有効波数は大きくなる傾向にある。

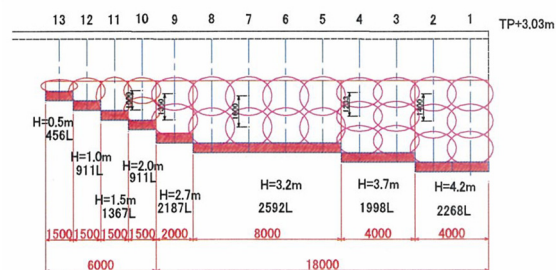
図-4.8.10 対策断面（注入固化）

図-4.8.10は、注入固化による対策断面である。改良目標強度は、一軸圧縮強さで 70kN/m<sup>2</sup> が採用されていた。

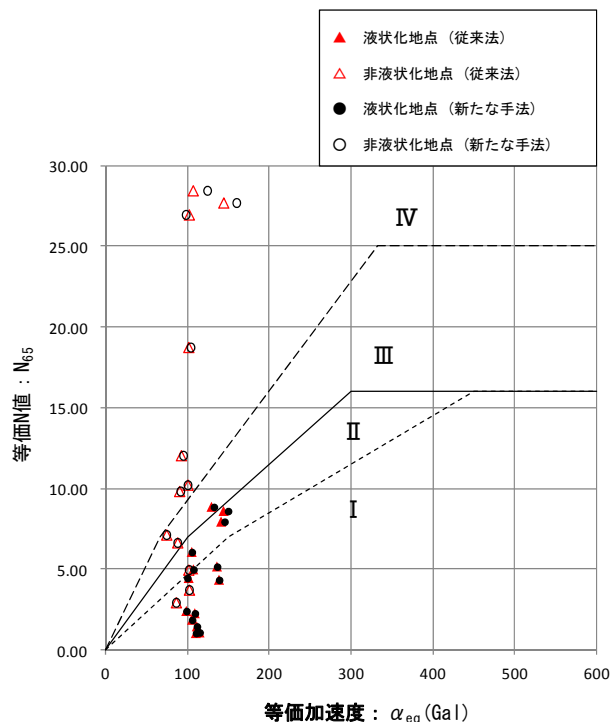
図-4.8.13 浦安市での液状化予測判定結果

液状化予測判定を行った千葉県浦安市の地点を図-4.8.12 に、対応する液状化予測判定結果を図-13 に示している。継続時間の反映により、液状化の可能性が高い (I, II) 範囲に対しては、全体的に等価加速度が大きくなる傾向を示し、確からしい値を示している。また、液状化地点において、従来の手法では、液状化しない可能性が大きい (III) としていた地点が、新たな手法では、僅かではあるものの液状化する可能性が大きい領域に接するようになっており、予測判定の精度が向上したことが確認できる。

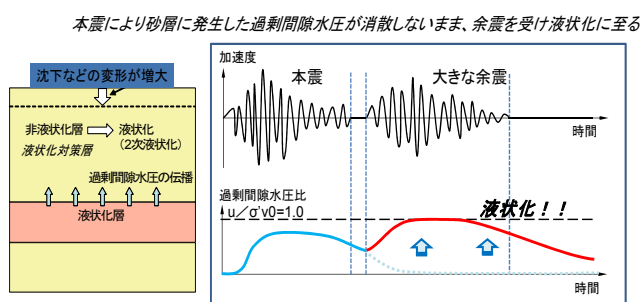
図-4.8.14 液状化予測判定法の高度化に向けた課題

東日本大震災では、マグニチュード 9 の本震後、マグニチュード 5 以上の余震が本震当日に 132 回発生し、特に、本震後 30 分余りの間にマグニチュード 7 以上の大きな余震が 3 度にわたり発生したことが明らかとなっている。本震後の余震による液状化事例は数多く、非液状化層において液状化が発生し被害が拡大したと考えられるケースもある。このような地震動の連成作用を考慮した液状化予測判定については、今後の課題 (図-4.8.14) である。

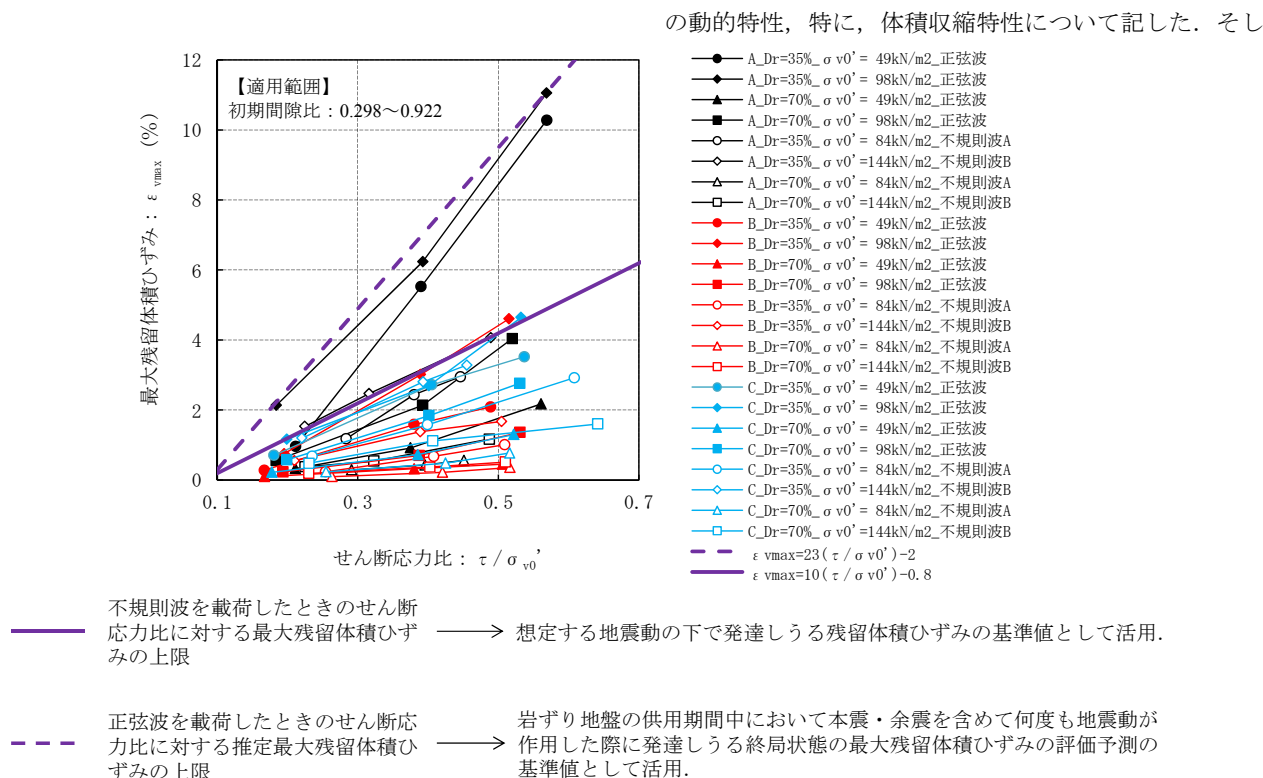
図—4.9.3 岩ずりの残留体積ひずみの評価・予測チャート<sup>12)</sup>

岩ずりの種類や、密度、拘束圧、せん断応力比、及び、載荷する波形を変えて行った大型単純せん断試験での計 72 ケースのせん断応力比と発生した最大残留体積ひずみの関係のまとめを図-4.9.3 に示す。本結果から、せん断応力比が大きいほど、発生する残留体積ひずみが大きくなることが明瞭に確認できる。図-4.9.3 の紫色の実線（太実線）は不規則波を、紫色の破線（太破線）は正弦波を載荷した際のせん断応力比に対する最大残留体積ひずみの上限を示している。同図から、同じせん断応力比でも、不規則波に比べ正弦波を載荷した場合には、上限値が大きいことがわかる。これは、正弦波の場合、所定の比率のせん断応力が、繰返し載荷中、常に作用するのに対して、不規則波の場合には、波形の不規則性から、それよりも低い応力が作用するためである。実験で載荷した不規則波形は、東日本大震災の際の常陸那珂港の推定波であり、4.8 節に示した液状化予測判定で地震動によって有効に作用する波数を表す“有効波数”にして 10 波と従来の地震動に比して厳しい波形となっている。一方、正弦波の結果は所定のせん断応力比で無限回載荷

した際の推定値から導かれた上限値である。それゆえ、これらの不規則波および正弦波の下で、異なる3種類の岩ずりを用いて得られた最大残留体積ひずみとせん断応力比の間の上限関係は、限られた試料・実験条件に対応したものであるものの、それぞれ、想定する地震動の下で地震動応答計算を通じて得られる繰返しせん断応力比に対して発達し得る残留体積ひずみ、および、岩ずり地盤の供用期間中において本震・余震を含めて何度も地震動が作用した際に発達し得る終局状態の最大残留体積ひずみの評価予測の基準値として活用することができる。
