## 2. 高速自動車国道及び一般国道の自動車専用道路

### 2.1 三陸縦貫自動車道

#### 2.1.1 金浜跨線橋(かねはまこせんきょう)

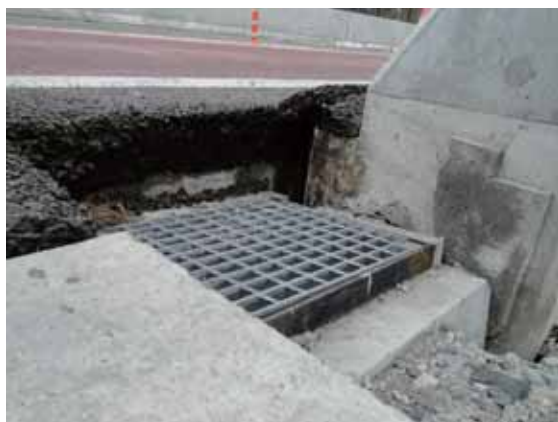
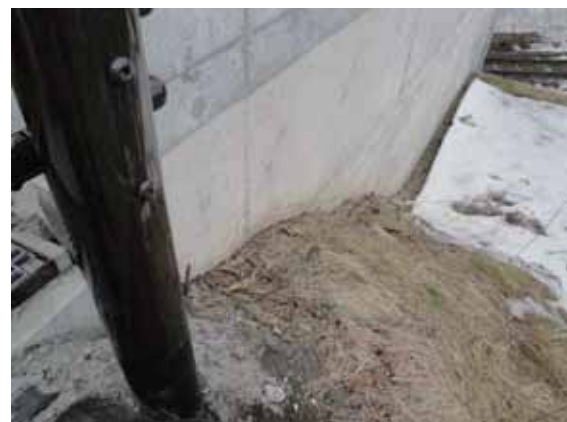
写真-2.1.1.2 A1橋台の周辺の変状

写真-2.1.1.2に示すように排水ますが約200mm沈下していることが確認され、側面の盛土の沈下も確認された。写真-2.1.1.3に示すように路肩の間詰舗装部(壁高欄と踏み掛け版間の舗装)及び厚さ410mmの踏み掛け版下に空洞があることが確認された。

(a) 排水ますの沈下

(b) 側面の盛土の沈下

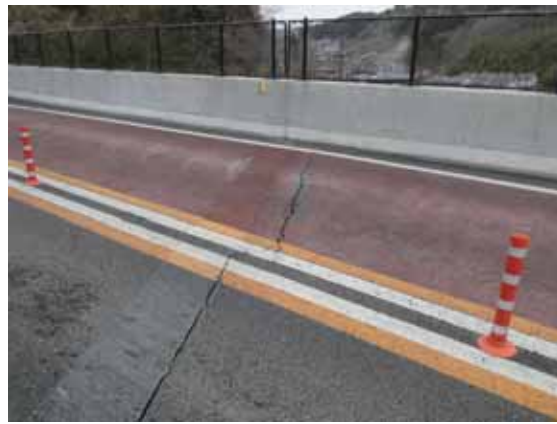
また、写真-2.1.1.4に示すように埋設ジョイント部には約15mm幅のひび割れが生じており、下り線部と上り線部の境で、踏掛版に目地がある箇所において、ひび割れの位置にずれが生じていた。

写真-2.1.1.4 A1橋台取付部の埋設ジョイント部の路面のひび割れ(幅15mm)

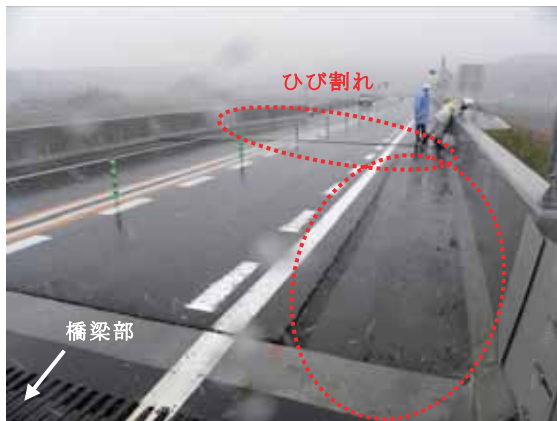
調査は左岸側の橋台(A2)付近のみ行った。この橋台の背面では路肩部の沈下が見られ、その量は7cm程度(防護壁の段差で測定)であった(写真-2.1.2.2、写真-2.1.2.3)。橋台取付部側では舗装に横断方向にひび割れが生じていた(写真-2.1.2.2)。橋台背面部ではカルバートが横過しているが(写真-2.1.2.4の下)、ひび割れ位置は概ねこの端部付近である。さらに、軽量盛土により構成されている橋台盛土部では、化粧版の目地のずれがみられたが(写真-2.1.2.4)、地震により生じたものであるのか、それ以前からある程度生じていたものかは判別できなかった。橋台及び橋脚躯体及び支承部については、遠望から目視した範囲では特に損傷は確認できなかった。

写真-2.1.2.2 A2 橋台背面路肩の沈下

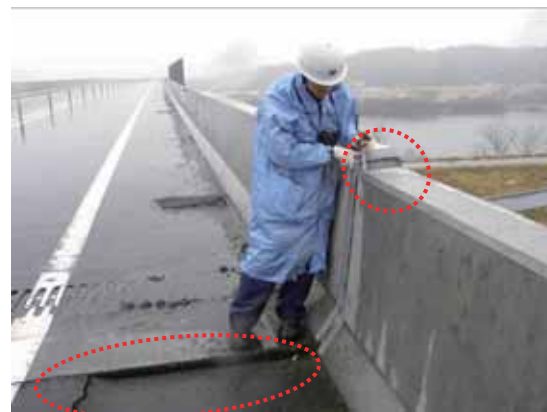
写真-2.1.2.3 橋台背面の沈下による段差

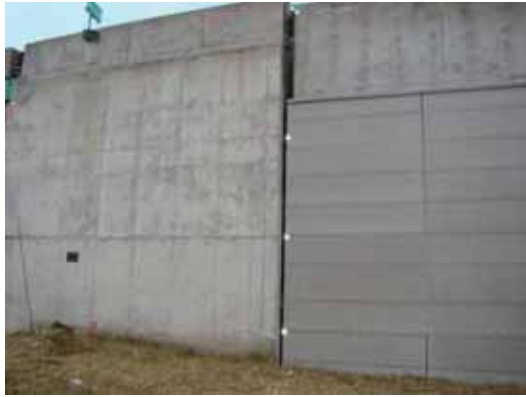
A2 橋台の背面盛土に、遊間及び沈下が確認された。また、河川堤防の舗装面には堤防に沿ってクラックが多数確認されており、橋台周辺の地盤が変位していると考えられる。橋台背面の盛土は EPS 等の特殊形式とみられ、外面にはパネルが全面に取り付けられており内部の状況は確認できていない(写真-2.1.3.2～2.1.3.3)。

写真-2.1.3.2 A2 橋台と背面盛土の遊間及び沈下

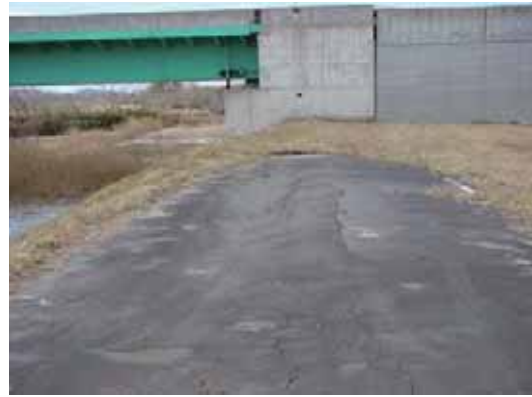
写真-2.1.3.3 A2 橋台付近の河川堤防

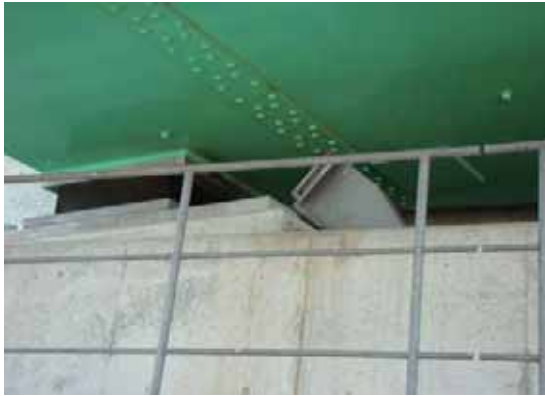
遠望目視により、ほぼ全ての橋脚上において、レベル1地震動に対して伸縮装置を保護するためのジョイントプロテクターの取り付けボルトが、損傷している状態であることが確認された(写真-2.1.3.4、写真-2.1.3.5)。

写真-2.1.3.4 P1 橋脚のジョイントプロテクターの損傷

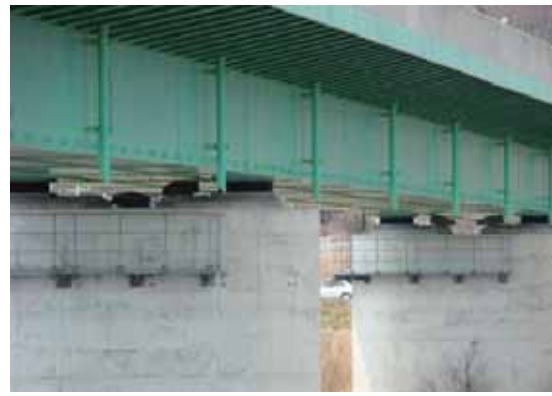
写真-2.1.3.5 P2 橋脚のジョイントプロテクターの損傷

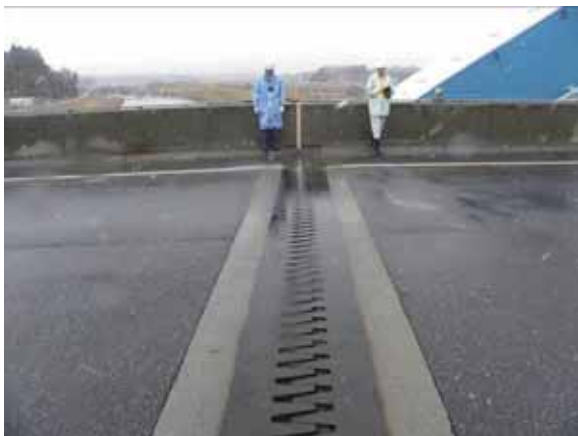
写真-2.1.4.6 P2 橋脚上の伸縮部  
(下り線)

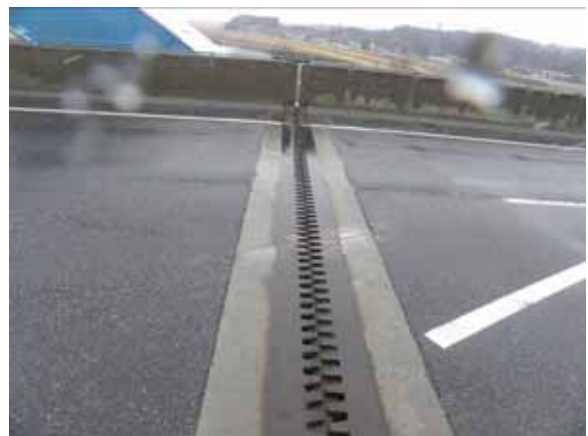
写真-2.1.4.7 P3 橋脚上フィンガージョ  
イントの目開き(下り線)

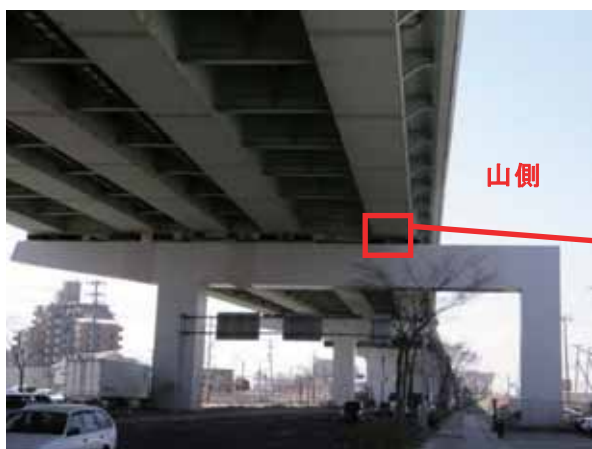
ゴム支承については、橋軸直角方向への変位により、4径間連続桁(P52～P56)のP52側の全ゴム支承(8基)が破断した。また、2径間連続桁(P56～P58)のP56側の全ゴム支承(8基)が破断した(写真-2.2.1.3)。これにより、写真-2.2.1.4に示すように路面で橋軸直角方向50cm、高さ方向40cm程度のずれ及び段差が発生した。P54、P58上のゴム支承(各1基)についても、橋軸直角方向への変位により破断した(写真-2.2.1.5、写真-2.2.1.6)。

写真-2.2.1.5 P54橋脚(P55側より撮影)

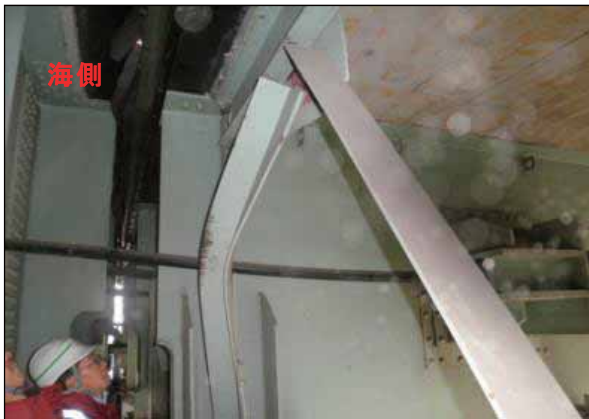
写真-2.2.1.14 P56橋脚上の鋼桁端部の対傾構の座屈(写真提供：東日本高速道路(株))

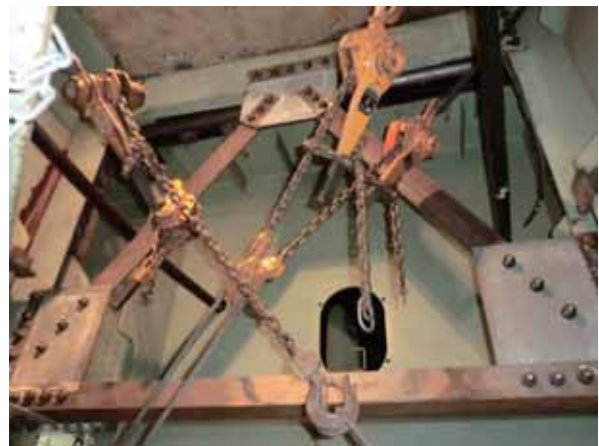
写真-2.2.1.15 対傾構の復旧状況(2011年6月撮影)

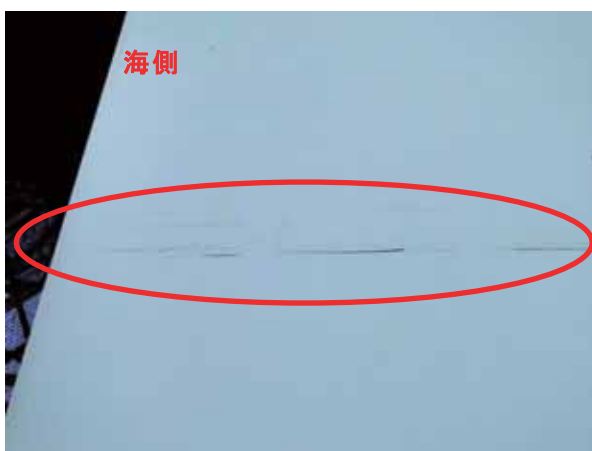
P52鋼製橋脚の一部に塗膜の剥がれや降伏線が確認された(写真-2.2.1.16、写真-2.2.1.17)。P52橋脚中間部の塗膜割れは、海側だけに生じており、橋脚内部コンクリートの充填高さ(基部から2m)のやや上に位置している。P56鋼製橋脚でも、一部で塗膜割れが確認された(写真-2.2.1.18)。また、P54鋼製ラーメン橋脚の山側隅角部に、塗膜の剥がれが確認された(写真-2.2.1.19)。

写真-2.2.1.16 P52橋脚中間部(海側)の塗膜割れ

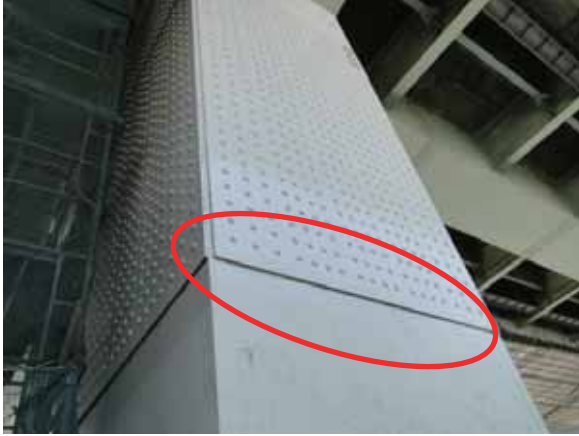
写真-2.2.1.18 P56鋼製柱山側の塗膜割れ

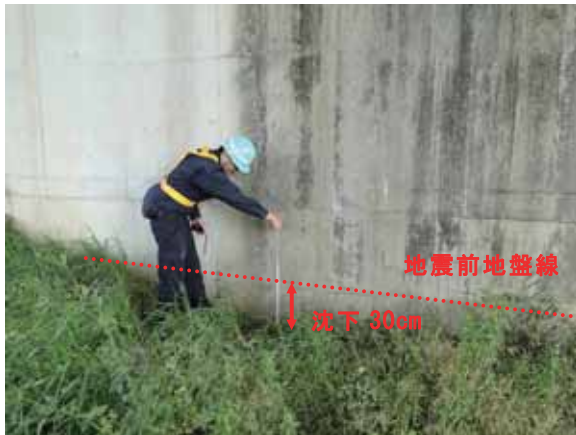
(a) P31 橋脚周辺の地盤沈下  
(P30 橋脚側より)

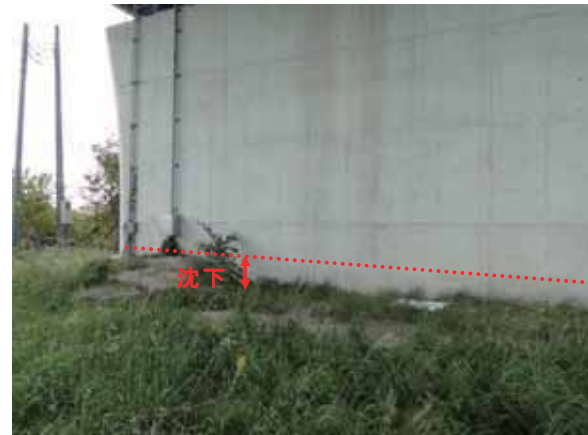
(b) P32 橋脚周辺地盤  
(P33 橋脚側より)

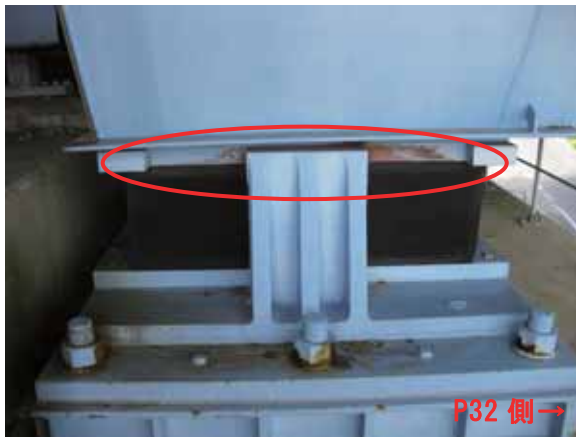
写真-2.6.1.5 P31橋脚の海側分散支承(S1支承)の上沓の擦過痕

分散支承では、海側のS1支承のゴム本体のP32橋脚側の面にゴム下面から5～6cmの高さ位置に亀裂が生じていた(写真-2.6.1.4)。この亀裂は側面においてP32橋脚側の面から24cm～29cm程度の位置まで生じていた。S1支承には、±36cmの移動可能量を確保するように上沓ストッパーが設けられており、上沓ストッパーにはサイドブロックとの接触痕があるものの、変形・亀裂といった損傷は確認されなかった。このことから、上沓ストッパーには大きな力が作用する前にゴム支承が破断したものと推定される。上沓の擦過痕は、海側のほうが広範囲であり(写真-2.6.1.5)、上部構造が橋軸直角方向に海側へ変位しながら橋軸方向への応答を繰り返したと推測される。ウインド支承では、いずれも海側の、引張力を受けたと考えられるゴムに亀裂が発生しており、P32橋脚側の面から亀裂が進行していた。S2支承側の亀裂はゴム上面で貫通しており(写真-2.6.1.6)、S3支承側の亀裂は上下面においてP32橋脚側の面から27cm程度の位置まで生じていた(写真-2.6.1.7)。また、隣接桁支承部の台座コンクリートでは、本橋のS1支承の上沓が接触したことによる損傷が確認された(写真-2.6.1.8)。

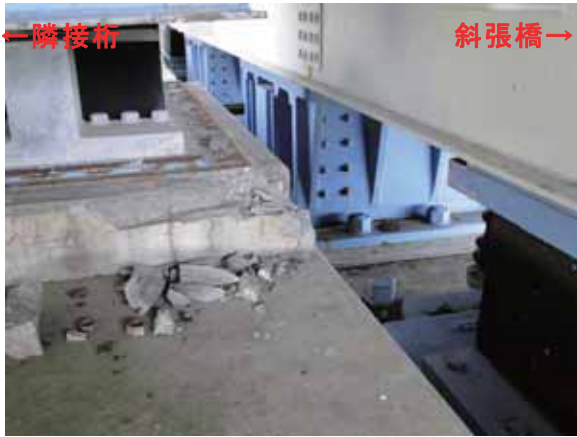
(a) 隣接桁の台座コンクリートの損傷

写真-2.6.1.8 P31橋脚のS1支承と隣接桁支承部との衝突

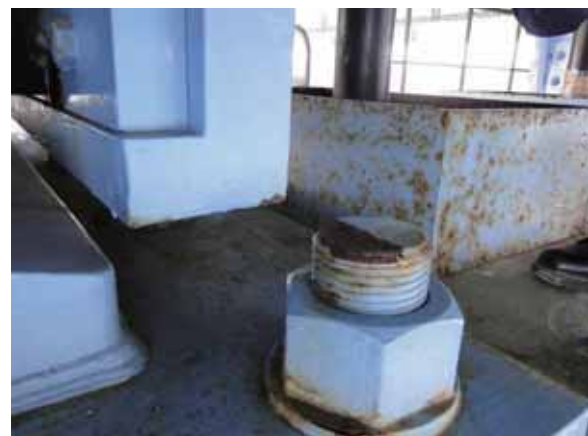
写真-2.6.1.10 P32橋脚のウインド支承の鉛直方向挙動跡

中間橋脚のP32橋脚上の分散支承のS1支承およびS4支承には、平面寸法120cm×120cm厚さ40cmの積層ゴムが使用されており、分散支承・ウインド支承ともゴムに亀裂などの損傷は確認されなかった。分散支承のS4支承では、上沓ストッパーとサイドブロックの接触痕が海側ではP31橋脚側、山側でP33橋脚側に確認された(写真-2.6.1.9)。上沓の擦過痕は、海側山側とも広範囲に確認された。ウインド支承では上面に接触痕、下沓アンカーボルトにも接触痕が確認され(写真-2.6.1.10)、上部構造が上下方向への振動したことにより、

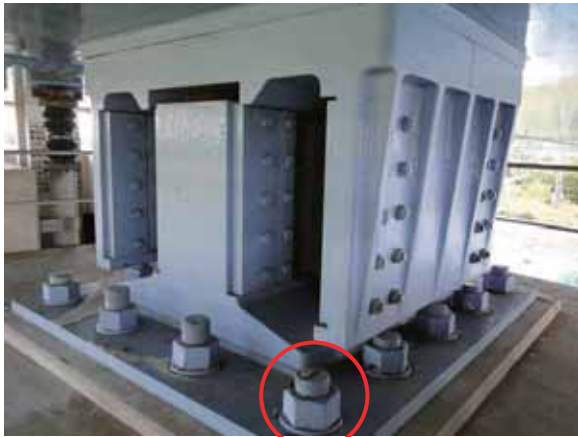
中間橋脚のP33橋脚上にはペンデル支承とウインド支承が設置されていた。ウインド支承の下沓アンカーボルトには接触痕が確認され、沓座モルタルは直角方向の力により損傷していた(写真-2.6.1.11)。ペンデル支承については損傷は確認されなかった。排水管ジョイント部が損傷(写真-2.6.1.12)していたことから、上・下部構造間に相対変位が生じていたと考えられる。

(a) ウインド支承下側ボルトの擦過痕

写真-2.6.1.11 P33橋脚のウインド支承の状況

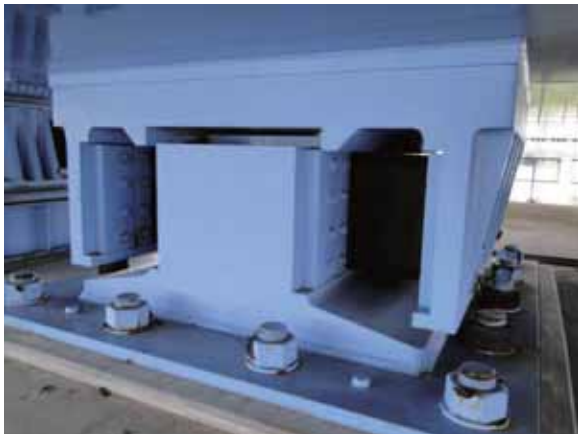
写真-2.6.1.18 P34橋脚のウインド支承

S2 支承は海側の積層ゴムの P35 橋脚側に縦方向の亀裂が確認された。亀裂は内部上鋼板(積層ゴムの刻印の文字方向に合わせて上下とする)の下の第一層目で生じていた。(写真-2.6.1.18(a)、写真-2.6.1.19、写真-2.6.1.20)。この亀裂は P33 橋脚側の面までは貫通していない。下沓の積層ゴムを取り付けている突起部の頂部と、上沓の下面の間には隙間があるが、上沓の下面には接触した痕が確認された(写真-2.6.1.21(a))。S3 支承の積層ゴムには亀裂は確認されなかった(写真-2.6.1.18(b))が、S2 支承と同様の下沓の頂部と上沓の下面の接触が確認された(写真-2.6.1.21(b))。

(a) 海側ウインド支承(S2 支承)

(b) 山側ウインド支承(S3 支承)

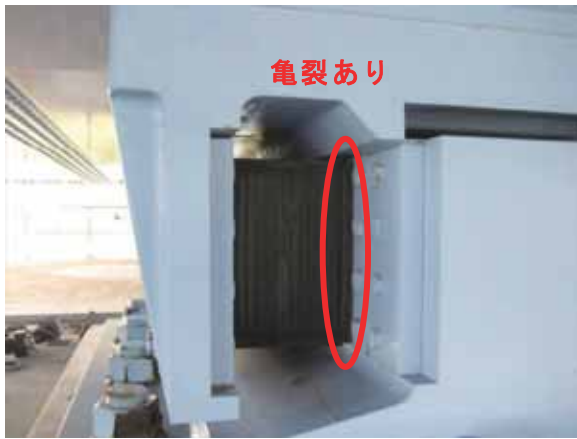
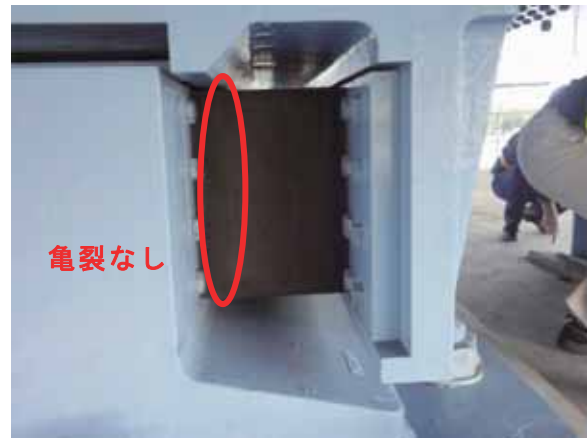
写真-2.6.1.19 P34橋脚の海側ウインド支承(S2支承)の海側積層ゴム

(a) P35 橋脚側より

(b) P33 橋脚側より

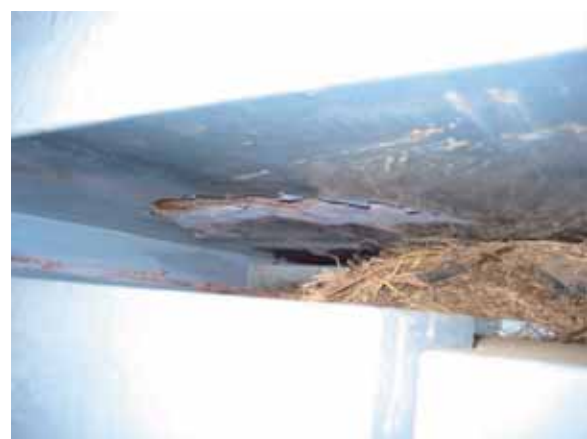
写真-2.6.1.21 P34橋脚のウインド支承の上沓と下沓の接触痕

(b) 山側ウインド支承(S3 支承)接触痕

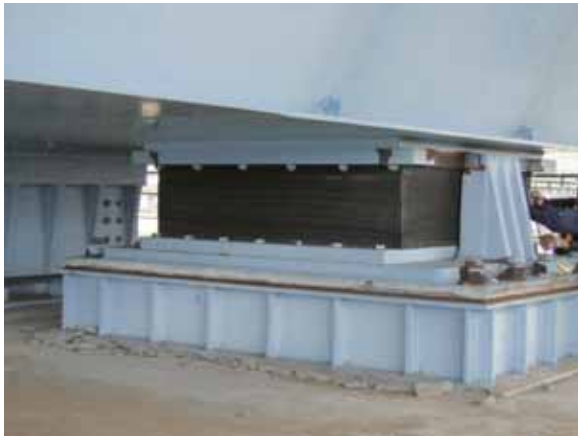
写真-2.6.1.22 P34橋脚の山側分散支承(S4支承)

S4 支承の積層ゴム本体には P33 橋脚側、P35 橋脚側ともゴム本体全幅にわたる亀裂があり、P33 橋脚側の亀裂はゴム下面より 12～13cm の高さにあり、山側の側面には約 60cm、海側の側面には約 32cm の位置にまで及んでいた。P35 橋脚側の亀裂はゴム下面より 8～10cm の高さにあり、山側の側面には約 47cm、海側の側面には約 40cm の位置にまで及んでいた(写真-2.6.1.22～写真-2.6.1.24)。なお、この2つの亀裂は側面では繋がっておらず、ゴム本体は完全には破断していないと考えられる。また、ゴムの橋軸方向に対して前後の面には、P33 橋脚側、P35 橋脚側ともに大変形時にセットボルトと接触したことによるボルトの跡が付いていた(写真-2.6.1.25)。P33 橋脚側、P35 橋脚側の双方でサイドブロックと上沓のツメ部には接触した痕が確認できた。サイドブロック側の接触部は挫滅したような痕跡があり、上沓のツメ部は圧縮による座屈したような変形が確認された(写真-2.6.1.26)。また、サイドブロック基部は、曲げによる塗膜割れと下沓の割れが発生して

(a) 支承全景

(b) 支承側面

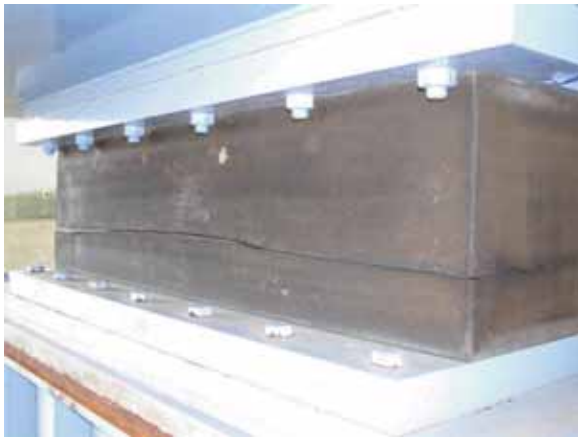
写真-2.6.1.23 P34橋脚の山側分散支承(S4支承)のゴムのP33橋脚側面の亀裂

(a) 亀裂状況(斜め方向より)

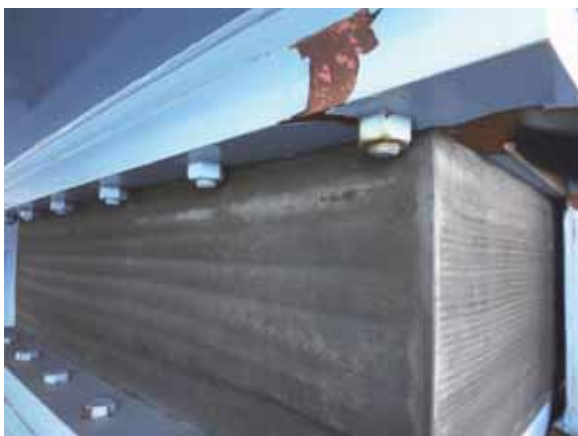
写真-2.6.1.24 P34橋脚の山側分散支承(S4支承)のゴムのP35橋脚側面の亀裂

(a) 亀裂の状況

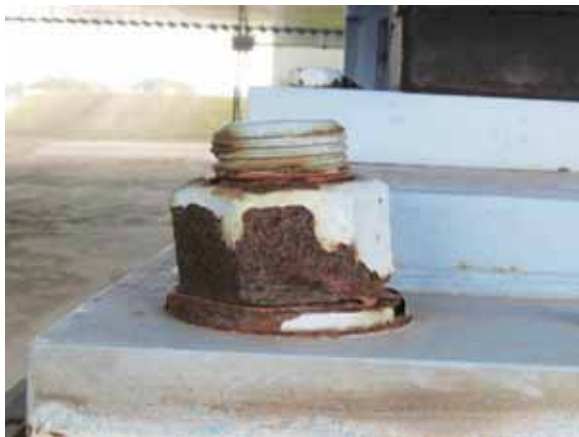
写真-2.6.1.28 P34橋脚の山側分散支承(S4支承)の取付け部材の損傷

(a) アンカーボルトの損傷

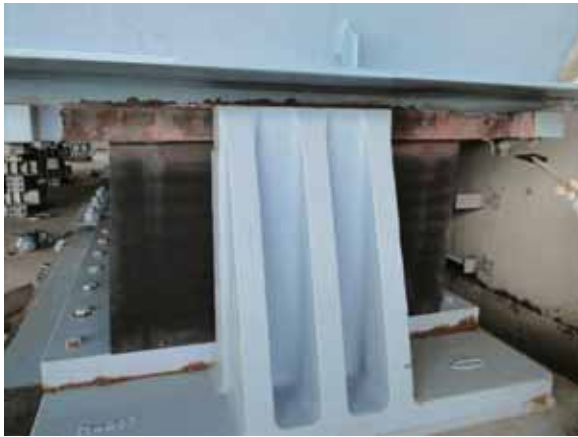
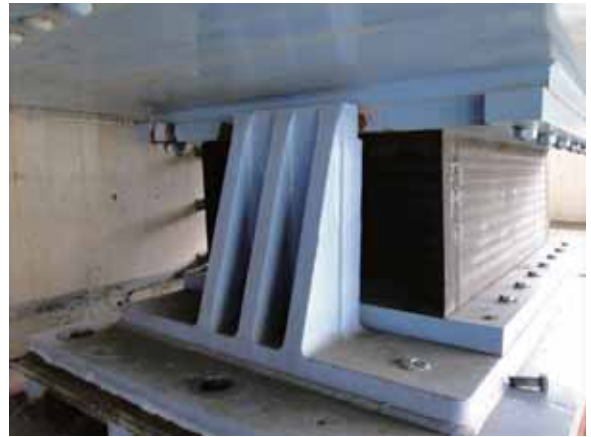
写真-2.6.1.30 P35橋脚の海側分散支承(S1支承)

S1支承では、アンカーボルトが台座とベースプレートの境界面で全て破断し、ベースプレートより上の部分が台座に対してP36橋脚側に移動していた(写真-2.6.1.30、写真-2.6.1.31)。ゴム本体については亀裂等の損傷は確認されなかった。上沓の側面にはサイドブロックとの接触痕があり、上沓のP36橋脚側のツメ部はサイドブロックとの接触による痕が確認されたが(写真-2.6.1.32)、P34橋脚側のツメ部にはサイドブロックとの接触痕はなかった。ただし、上沓とサイドブロックの接触痕はサイドブロックとツメ部との遊間の8割程度にまで及んでいることから、アンカーボルトが損傷するまでに積層ゴムはP34橋脚側、P36橋脚側双方に大きな変形をしていたことがわかる。P34橋脚側の下側フランジプレートの固定ボルト1本が損傷していた(写真-2.6.1.33)。また、調査の時、桁端部(下フランジ部)と背面の壁の間には約36cmの遊間があったが、壁には桁の下フランジおよび支承ベースプレートが接触した痕があった(写真-2.6.1.34)。サイドブロックとツメ部の遊間内の移動量では桁と壁が接触することはないことから、これらの接触痕はアンカーボルトの破断後の上部構造の変位で接触したものと考えられる。なお、台座とベースプレートは地震後に行われたと考えられる現場溶接が施されていた。

(a) 支承の状況(海側より)

(b) 支承の状況(山側より)

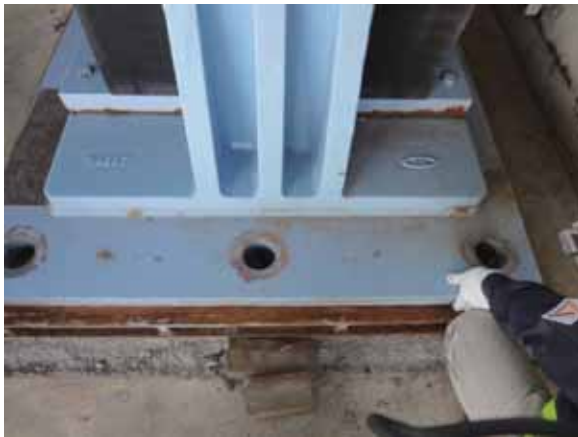
写真-2.6.1.31 P35橋脚の海側分散支承(S1支承)のアンカーボルトの損傷

(a) 損傷の状況

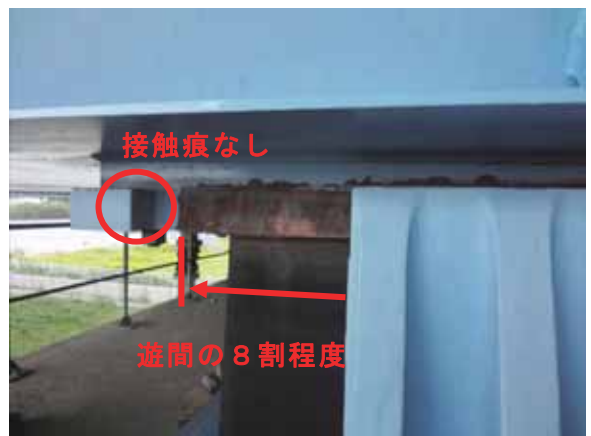
写真-2.6.1.32 P35橋脚の海側分散支承(S1支承)のサイドブロックと上沓の接触痕

(a) 海側・P36 橋脚側の接触痕

(b) 海側・P34 橋脚側の接触痕

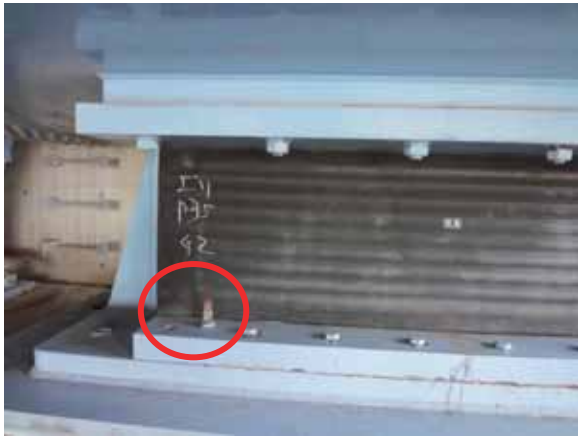
写真-2.6.1.33 P35橋脚の海側分散支承(S1支承)の下側フランジプレート固定ボルトの損傷

(a) 損傷の状況

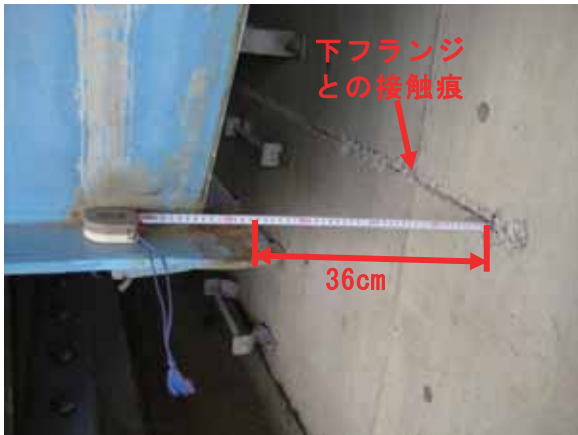
写真-2.6.1.34 P35橋脚の海側分散支承(S1支承)の背面コンクリート壁との接触

(a) 桁遊間と下フランジの接触痕

(b) ベースプレートの接触痕

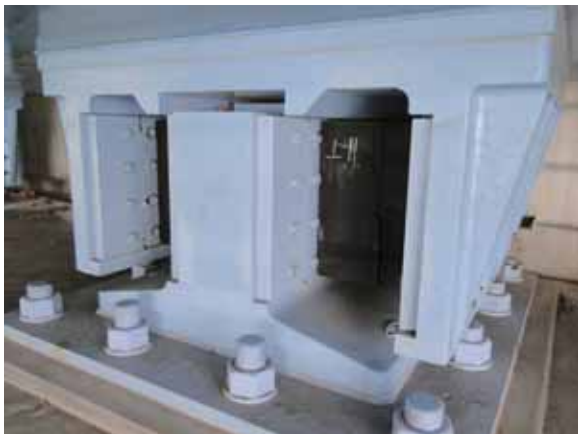
写真-2.6.1.35 P35橋脚のウインド支承

S2 支承、S3 支承とも海側の積層ゴムの積層方向に対して中央部付近に、山側の積層ゴムは下沓側の内部下鋼板の上の層で橋軸方向に貫通した亀裂が確認された(写真-2.6.1.35～写真-2.6.1.39)。亀裂部からは内部鋼板が見える状態であった。S3 支承の山側の下沓には破断したゴムが擦った形跡が付いていた(写真-2.6.1.39(a))。

(a) 海側ウインド支承(S2支承)

(b) 山側ウインド支承(S3支承)

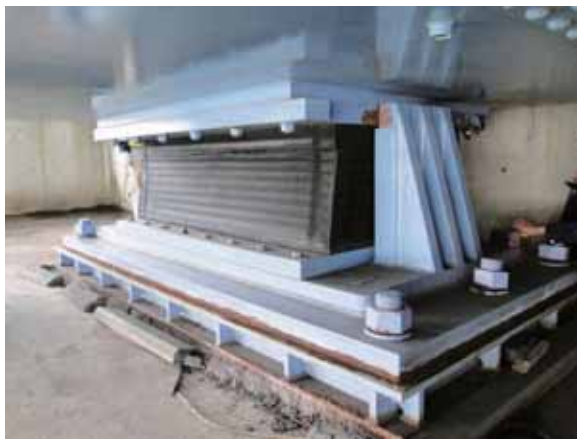
写真-2.6.1.40 P35橋脚の山側分散支承(S4支承)

(a) 支承全景

(b) 支承側面

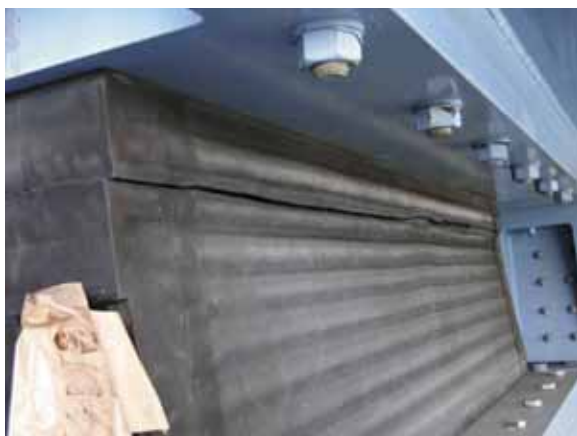
写真-2.6.1.41 P35橋脚の山側分散支承(S4支承)のゴム上部の亀裂

S4支承の積層ゴム本体にはゴムの上面から約10cm下がった位置にゴムの平面を貫通していると考えられる亀裂があり(写真-2.6.1.41)、P36橋脚側の面にはゴムの上面から約20cm下がった位置に、ゴム端部から桁端部の方向に19cmの位置にあるセットボルトが接触して出来た亀裂(写真-2.6.1.42)と、ゴム下面より約10cmの高さ位置にゴムの全幅から側面にまで及ぶ亀裂(写真-2.6.1.43)が確認された。この状況からS4支承の積層ゴムは、最初にP36橋脚側の面の下側に亀裂が入り、その状態で上部構造がP34橋脚方向へ変位した際にせん断変形に伴って亀裂した部分のゴムがめくれ上がったことによりP36橋脚側のゴムの面がセットボルトに接触し、食い込んだことで亀裂ができ、その後の大変形で上側の位置でゴムの破断が生じたと考えられる。鋼製部材の損傷としては、P36橋脚側の上沓のツメ部が破断して橋脚上に落ちていた(写真-2.6.1.44)。アンカーボルトは橋軸方向中央のボルトとP36橋脚側のボルトの計4本がP36橋脚側に傾斜するように曲がっていた(写真-2.6.1.45)。なお、台座とベースプレートは地震後に行われたと考えられる現場溶接が施されていた。

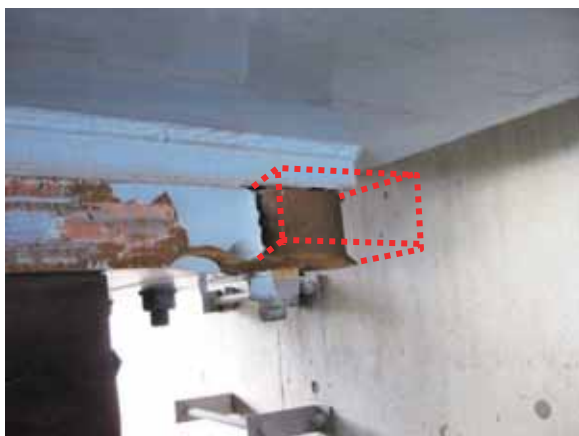
写真-2.6.1.44 P35橋脚の山側分散支承(S4支承)の上沓ツメ部の損傷

(a) ツメ部が破断した上沓部

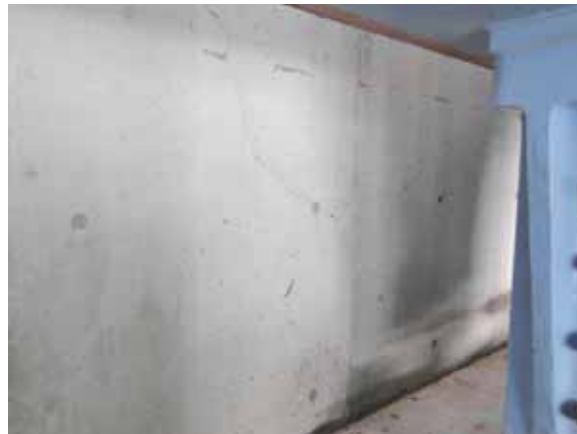
写真-2.6.1.46 コンクリート壁のクラック

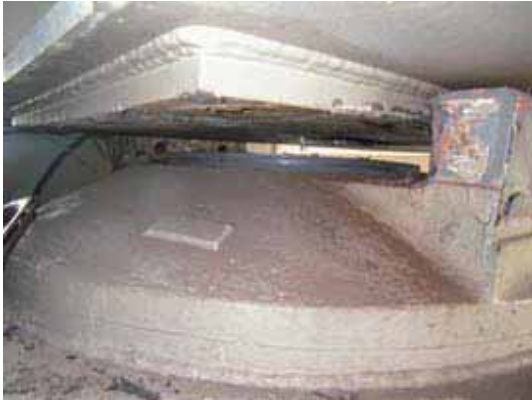
上記の3径間と5径間の2つの橋梁は、大206橋脚上にて切欠き部を有するゲルバー構造となっており、可動の支承板支承(BP・A支承)を介して隣接している。当該箇所(大206橋脚上)において、上沓の脱落(写真-2.7.2.2)や桁端部の変形(写真-2.7.2.3)の損傷が発生した。路面には写真-2.7.2.4に示すように20cmの段差が生じていた。

(a) 損傷した支承板支承

(b) 落下した上沓

写真-2.7.2.2 大206橋脚上の支承の損傷(資料提供：首都高速道路(株))

応急復旧としては、仮設支柱(ベント)により桁を持ち上げた上で、支承の仮補修、段差の修正、ジョイントや路面の補修が行われた。その後、桁や支承の取替え、RC床板の打設等の本復旧工事が行われた。

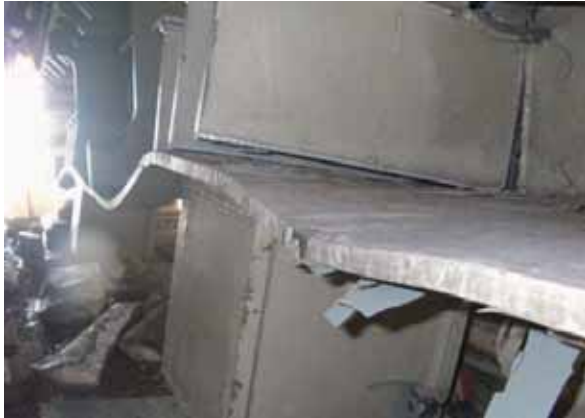
写真-2.7.2.3 大206橋脚上の桁端部の変形  
(資料提供：首都高速道路(株))

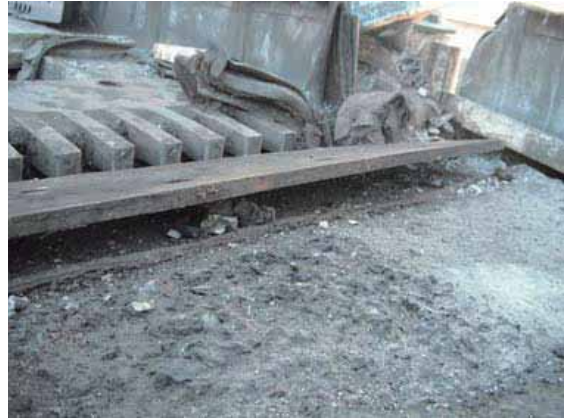
写真-2.7.2.4 大206橋脚上の路面段差  
(資料提供：首都高速道路(株))
