No.816

No.1301

台風1330号にともなう高潮等によるフィリピンの港湾および  
その周辺地域における被害調査報告

Damage to Ports and their Surrounding Areas in the Philippines  
due to Storm Surge and Waves of 2013 Typhoon Haiyan

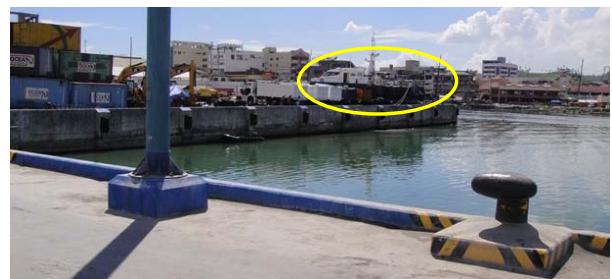
写真-4.1がエプロンに取り残された船であり、第2回調査のときもそのままであった。岸壁の高さは港内の地区によって異なり、事務所の周りはDL+3.1m程度である。事務所の1階の床はこれより0.5m程度高く、当時の天文潮位がDL+0.0m程度であったことから、3.6mを超える高潮が来襲したことになる。図-1.1よりも空間分解能を上げた6章の高潮推算値も4.0m程度でこれに近い。

写真-4.1 タクロバン港の岸壁に取り残された船  
(第1回調査)

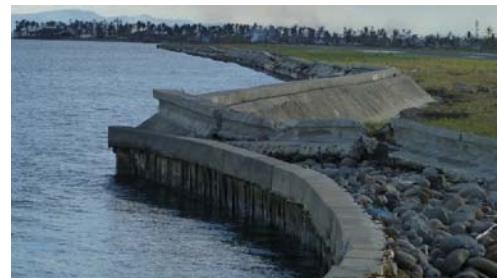
これらを踏まえて踏査すると、空港の東側の堤防には、写真-4.2に示すような、陸側への決壊や法尻地盤の洗掘が見られた。空港の北端では、写真-4.3に示すように、

写真-4.2 タクロバン空港の堤防 (第1回調査)

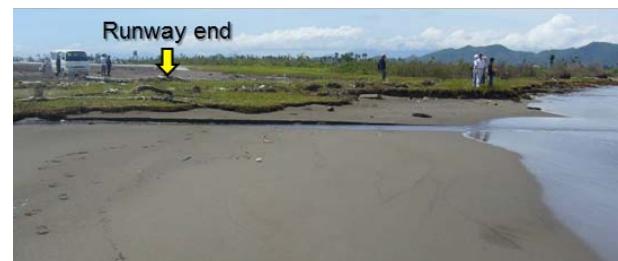
汀線が着陸帯の間際まで後退していた。また、着陸帯の東側のエプロンで草が北西に倒れ、着陸帯の西方の通信施設では西向きの流れで地盤が洗掘されているのを確認した。これらは証言にあった西向きの流れと合致する。

写真-4.3 タクロバン空港の北端 (第2回調査)

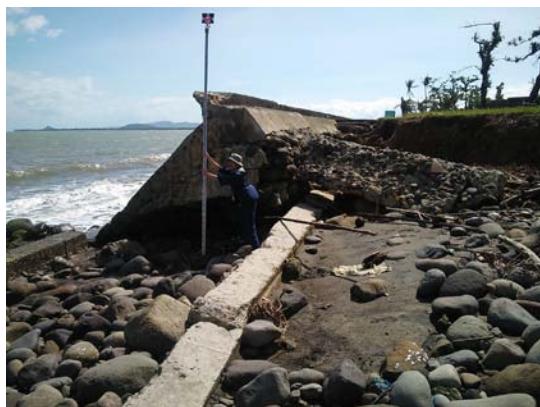
タクロバンの南に位置するパロの海岸でも、**写真-4.4** に示すように、護岸の決壊、法尻地盤の洗掘、中詰石の後背地への飛散が見られた。この護岸の高さはDL+3.4m程度である。この公園の南隣りには**写真-4.5** に示すホテルがある。床面の高さがDL+3.2m程度の1階では、コンクリート・ブロックと化粧版からなる厚さ15cmほどの隔壁が破れていた。浸水位を示す痕跡は見つからなかった。

写真-4.4 マッカーサー上陸記念公園の護岸  
(第2回調査)

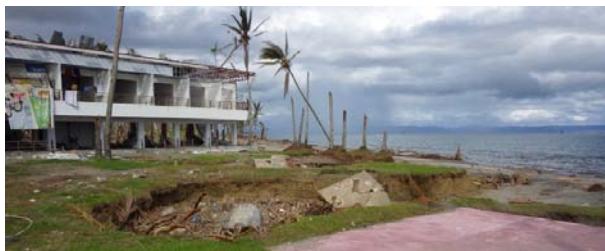
写真-4.5 オリエンタル・レイテ・ホテル  
(第1回調査)

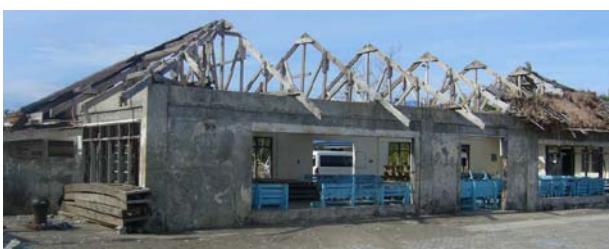
写真-4.12 リパタ港の旅客ターミナル

これらの情報を参考に踏査を行った。写真-4.12は旅客ターミナルビルであり、屋根や窓が壊れている。この建物の隣に事務所があり、浸水当時の写真を見ながら浸水高を計測するとDL+3.4~3.7mであり、当時の天文潮位(DL+0.8m)より2.6~2.9m近く高い。図-1.1で高潮偏差は顕著でなく、6章の推算値も0.9mと小さく、波浪による効果などといった他の要素を考えないと説明がつかない。

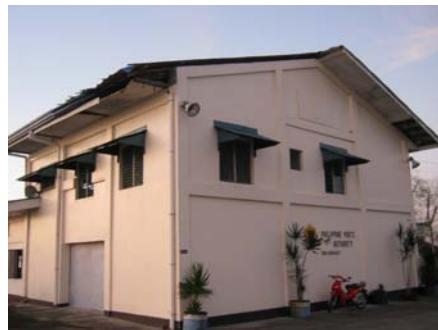
港湾運営事務所は写真-5.6に示すようにRC構造の2階建ての建物であり、写真-5.7に示すように台風1330号の風により屋根や窓ガラスの破損がみられた。事務室のある2階は雨漏りがするため、居室を移しているものの建物の構造には大きな被害がみられなかった。

写真-5.6 港湾運営事務所（ドマギット港）

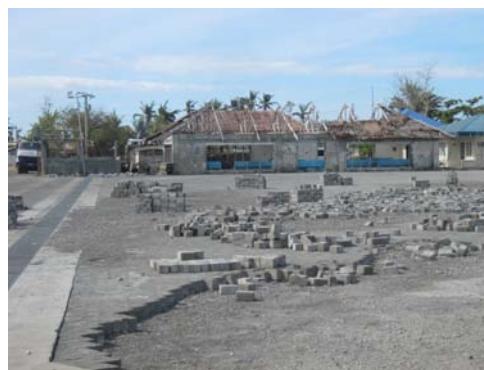
以前、旅客船が就航しており、写真-5.16に示すように旅客ターミナルが港湾運営事務所の前に残っていた。旅客ターミナル内の様子は写真-5.17に示すとおりであり、待合スペースは一定程度の広さがある。構造はRCだが、屋根が葺きあわせたため風により飛ばされており、窓ガラスが割れていた。

写真-5.16 旅客ターミナル（中央）と港湾運営事務所（右側）（リパタ港）

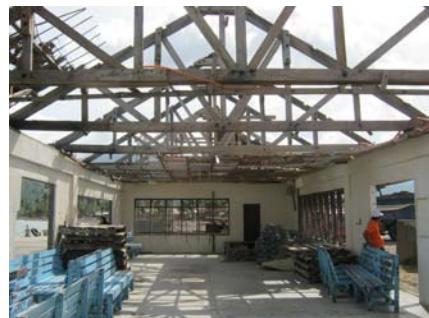
写真-5.17 旅客ターミナル内（リパタ港）

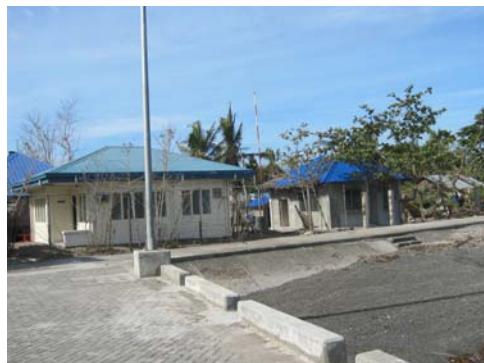
旅客ターミナルの背後は、写真-5.18に示すように港湾運営事務所と沿岸警備隊の詰所があり、高潮により数cm程度の浸水被害はあったものの構造物の破壊には至っていないかった。

写真-5.18 港湾運営事務所（左側）と沿岸警備隊の詰所（右側）（リパタ港）

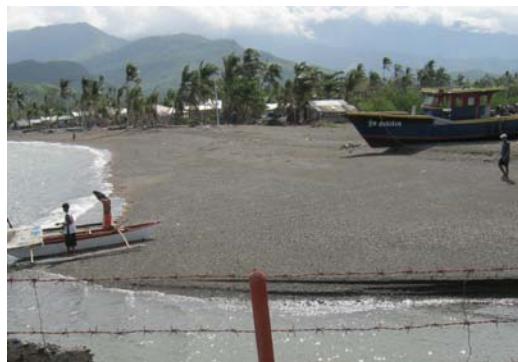
隣接する砂浜上に、写真-5.19に示すようにトタン造り（写真-5.19の奥の茂み内の白い建物）の集落があり、台風1330号の風により一部破損していた。

写真-5.19 周辺の集落（白いトタン造りの建物）

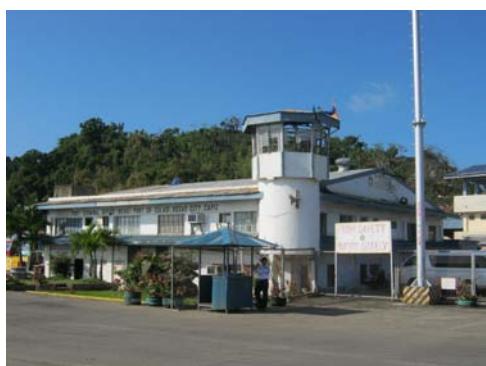
港湾運営事務所の概観は写真-5.21に示すとおりである。階上に見張所があり、写真-5.22に示すように台風1330号の風を受けて屋根と窓ガラスが破損していた。平面図の右下に沿岸警備隊詰所があった。

写真-5. 21 港湾運営事務所（クラシ港）

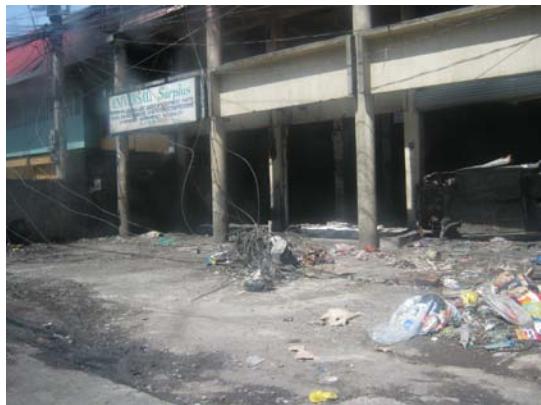
写真-5. 26 背後の集落の被災 (コンクリート造り)  
(タクロバン港)

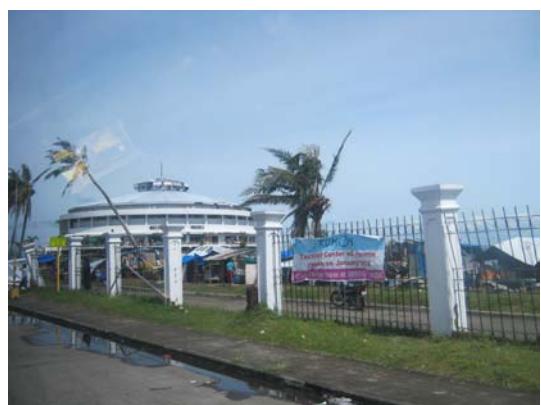
写真-5. 28は、タクロバン市の市街地にあるコンベンションセンターである。台風1330号が来襲した際には、市の避難所として使用されたが、多くの避難者が詰めかけたため、避難者の受入制限をした。このため、今後の対策として、十分な数の避難者を受け入れることが可能な避難施設の確保が必要である。

写真-5. 28 避難所となった Tacloban Convention Center  
(タクロバン港)

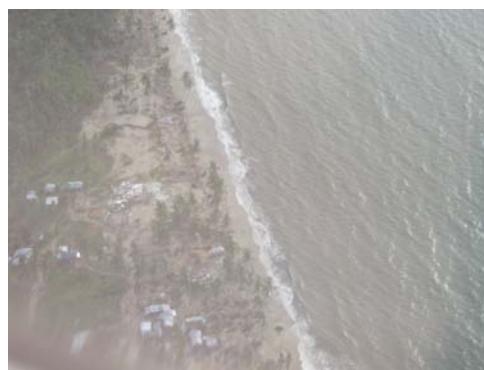
表-5.1は、図-5.1に示す①～⑥の各港湾の周辺における集落の状況を示している。本調査で対象としたすべての港湾で、周辺に住宅の密集地帯が存在している。荷揚げされた生活物資を輸送したり、生産された農水産物を輸送したりするためと考えられる。また、エスタンシア港（①、写真-5.5参照）やタクロバン（写真-5.29参照）では海岸線に沿って住宅が建設されていた。周辺は漁業が盛んであり、湾奥や島影のように波浪が小さいと思われる場所を選んで、海岸沿いに住宅が建設されていることが考えられる。

写真-5.29 タクロバン北部海岸沿いの集落  
(左下の白四角部分が集落)

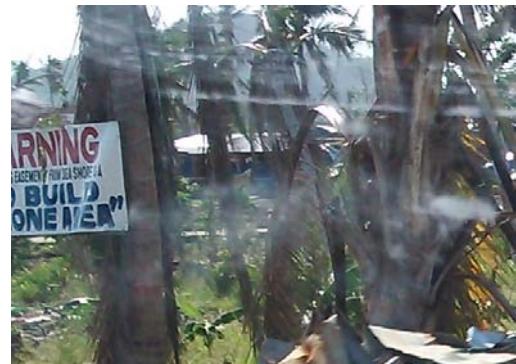
被災後、最も被害が大きかったタクロバン港の周辺では、海岸線から40mの範囲は住宅建設が禁止された（写真-5.30参照）。復旧にあわせて集落の場所を高台に移動させることは重要である。しかし、多くの場所で適当な高台がなく、漁業活動のために海岸から遠く離れて生活することが困難であるため、住民が高潮時に高層の建物へ避難できる手段の確保が重要と考えられる。

写真-5.30 住宅建設禁止エリア（タクロバン市街）

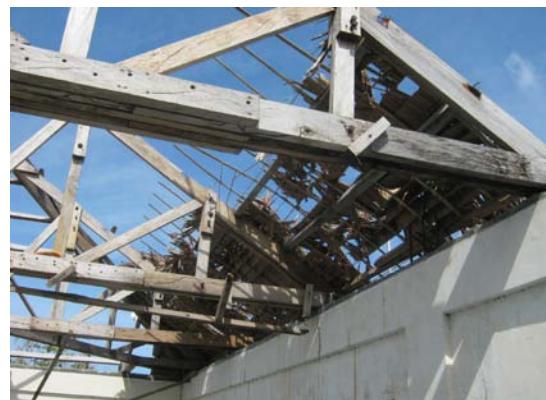
旅客待合所は、ドマギット港（③）、リパタ港（④）およびカティクラン港（⑤）の3つの港湾にあり、すべてRC構造であった。ドマギット港およびカティクラン港では、港湾運営事務所の1階部分に設置されており、旅客待合所に避難しても浸水がある場合には、港湾運営事務所への移動を余儀なくされると考えられる。また、リパタ港では旅客待合所が単独で設置されていたが、写真-5.31および写真-5.32に示すように、風により建物の屋根と窓ガラスが破壊され、避難者が安全に滞在できない状況であった。

写真-5.32 旅客待合所の葺葺き屋根（リパタ港）

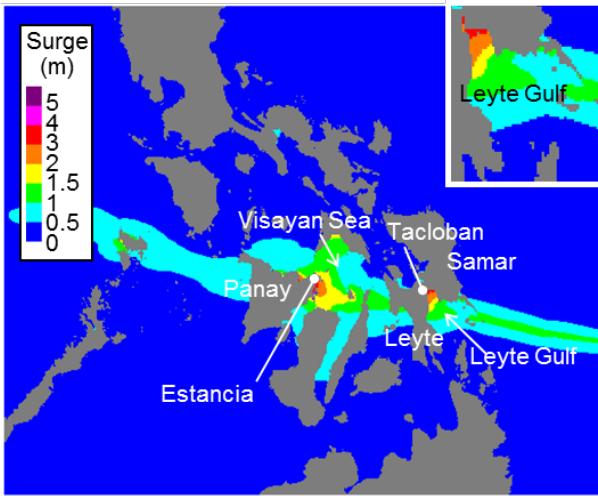
図-6.4 台風 1330 号による最大高潮偏差

図-6.4は、図-6.3に示した2km間隔の格子に対して台風1330号の高潮を推算した結果である。台風の進路に沿って高潮偏差が0.5m以上の海域が帯状に延び、水深の浅いヴィサンヤン海ではその幅が南北に広がっている。タクロバンとエスタンシアの周辺では3mを超えており、

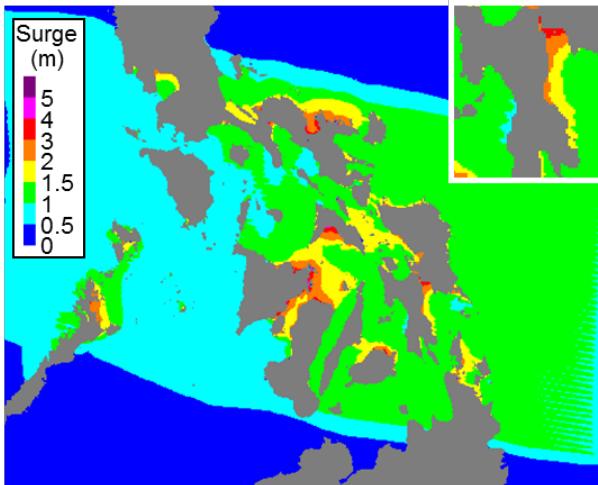
図-6.5 モデル台風群による最大高潮偏差

フィリピン中部の高潮リスクを概略的に把握するために、図-6.1に示したように、台風1330号のコースを経度で南に2度、北に3度の範囲で0.1度ずつずらしたモデル台風を設定し、それぞれの台風で生じる高潮偏差を求めた。その最大値を図-6.5に示す。広範囲で1mを超え、タクロバンやエスタンシアの周辺以外でも3mを超える値が得られた。なお、コースの範囲の北と南の端の付近では、さらに北と南のコースを追加することで大きな値が得られる可能性がある。

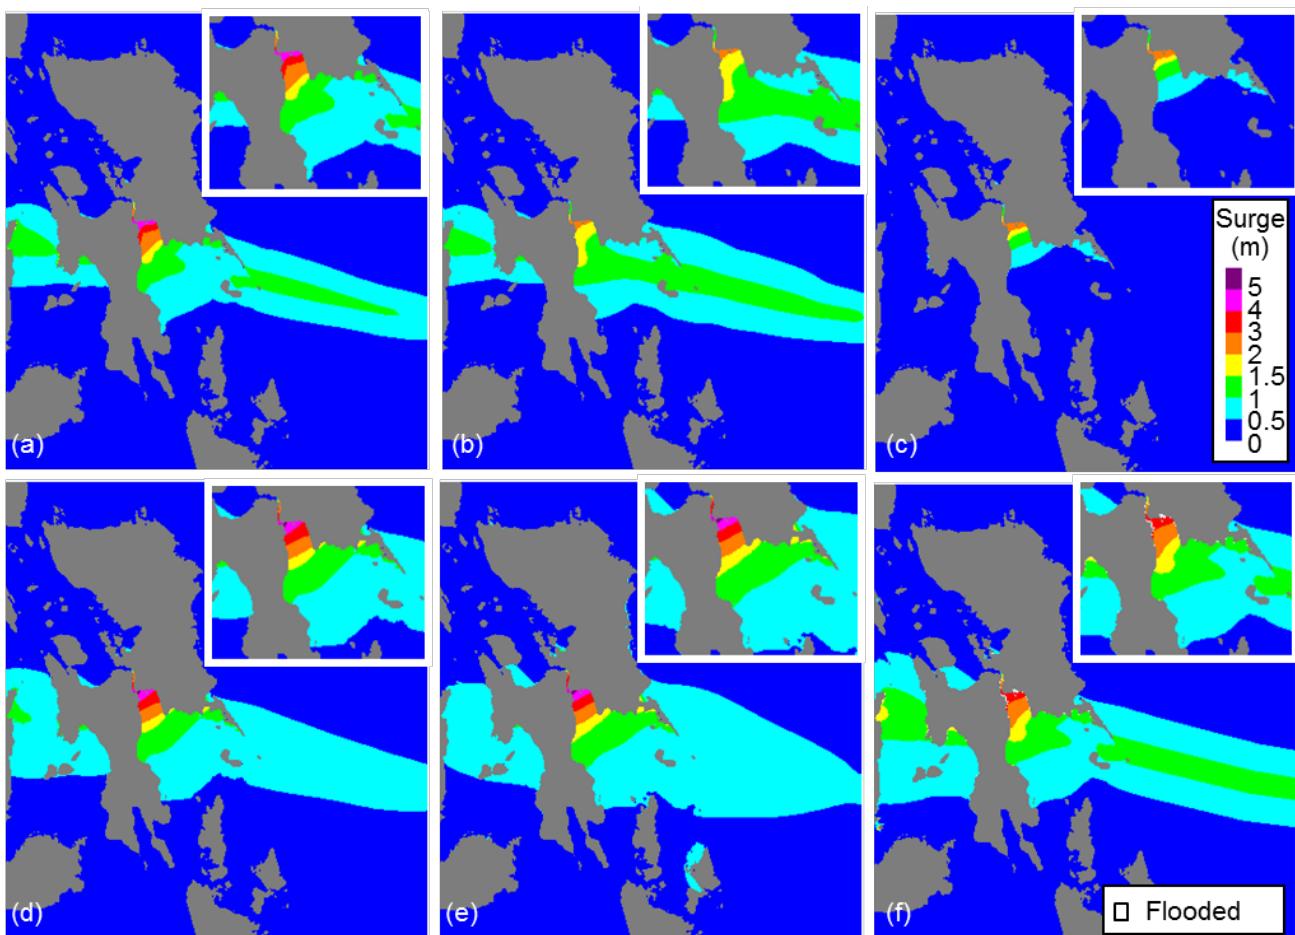
図-6.6 台風 1330 号によるレイテ湾周辺の最大高潮偏差の分布

計算領域をレイテ湾周辺に絞り、1km間隔の格子で高潮を推算した結果を図-6.6に示す。(a)は通常の方法（海面で気圧と風の変化を与え、海岸線は壁境界）による結果である。高潮偏差はレイテ湾の北半分で1m以上、タクロバン周辺では3m以上となった。タクロバンの北にある海峡については、幅が格子で1つか2つしかなく、レイテ湾の高潮が海峡のある程度奥まで影響したことを示唆するものの、その距離や高潮偏差の定量的な議論は難しい。

図-6.6(b)は、海面で気圧の変化のみを与え、風速は0m/sで一定として推算した結果であり、吸い上げ効果とそれに続く動的な効果を表したものである。高さ約1mの峯が台風の目に追従して西進し、タナワン (Tanauan) 付近の海岸で行く手を妨げられ、北のタクロバンに向かって進んだ峯が水深の減少に伴って増幅したと読み取れる。

図-6.6(d), (e)は、(a)に対し最大風速半径をそれぞれ2倍、3倍にしたものである。タクロバン周辺の高潮偏差は(a)よりやや大きくなるものの、図-6.7に示すように高潮の継続時間が長くなり実現象とかけ離れてしまう。

図-6.6(f)は、(a)に加え、陸上への氾濫も考慮して推算した結果である。高潮推算モデルのみを実行しているため、越波や打ち上げは考慮していない。1km間隔の格子と粗いため、陸上地形の再現性はよくない。それでも、タクロバン周辺で浸水する様子は表現できている。

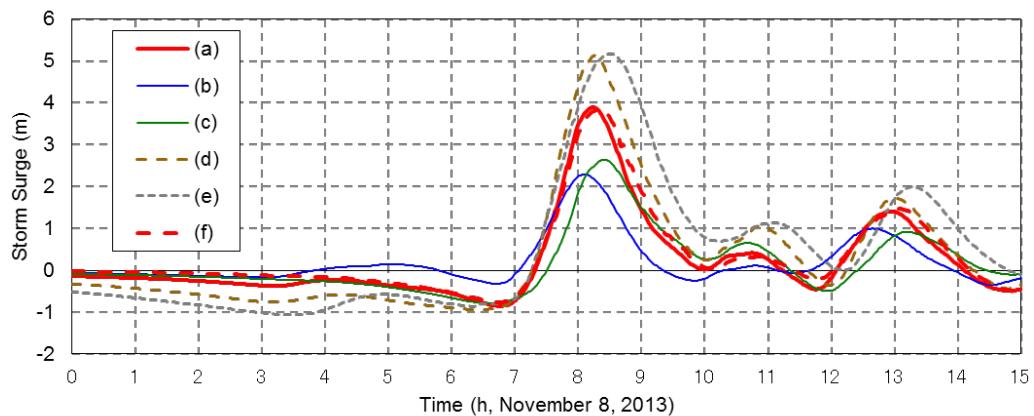
図-6.7 台風1330号によるタクロバンの高潮偏差の時系列変化

これら図-6.6(b)と(c)の最大高潮偏差は必ずしも同時に生起してはいない。図-6.7は、タクロバンにおける図-6.6(a), (b), (c)の条件下の高潮偏差の時系列変化を示したものであり、気圧起因のピークと風起因のピークには30分程度の時間差を確認できる。気圧と風の両方を考慮した場合の最大偏差は約3.9mで、現地のヒアリングで推定したタクロバン港における浸水高と対応しており、また、高潮が急に氾濫し短時間で引いた状況を定性的には表現できている。

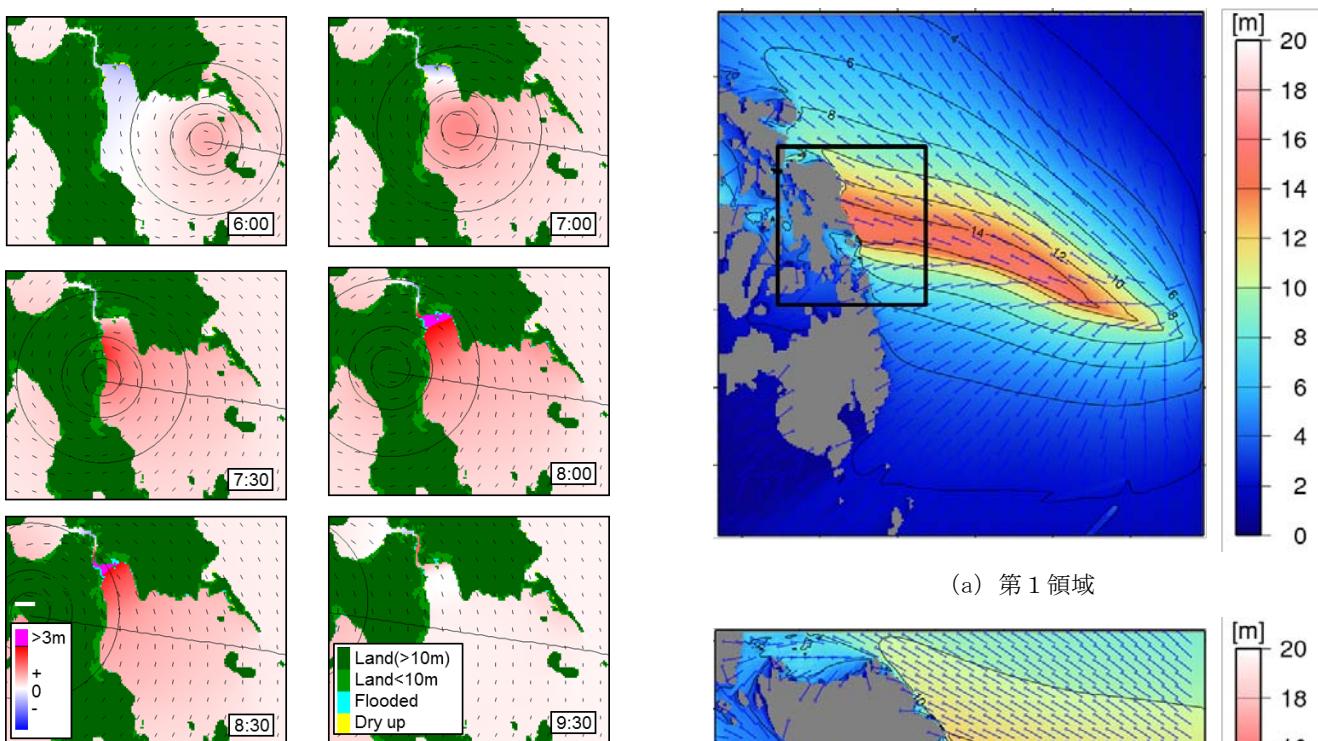
図-6.8 代表的な時刻の気圧・風・高潮偏差の平面分布

さて、タクロバン空港は、滑走路が概ね南北に伸び、その東側の海岸の大半には護岸が整備され、その一部区間が台風時に倒壊した。空港関係者によると、6時頃、7時頃、8時頃にそれぞれ浸水が生じ、8時頃が卓越していた。そこで図-6.8に、代表的な時刻の気圧・風・高潮偏差の平面分布を示す。6時と7時に周辺海域では、北～北東の風が吹き、高潮偏差は負、という計算結果である。可能性の一つとして、この北寄りの風で湾内に生じた波が滑走路の北側から遡上したことが考えられる。そして、7時から8時かけて、風向は南東に変わり、高潮偏差も急上昇して+3mを超える、波高も後述するとおり2m前後に達する、という計算結果である。これが滑走路の東側からの浸水に対応するものであると考えられる。

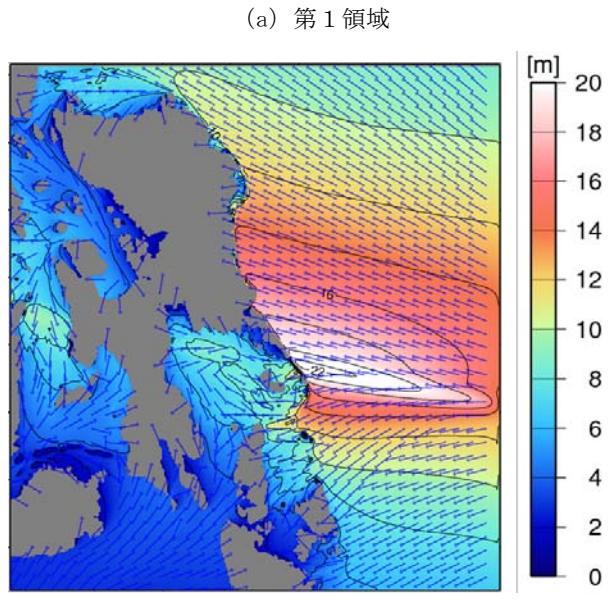
図-6.9 レイテ湾周辺の最大有義波高とピーク波向の分布

波浪推算には図-6.9に示す2つの計算領域を用いた。レイテ湾の外の有義波高は、10km間隔の格子の第1領域では14~16m、1km間隔の第2領域で18~20mに達した。図-6.2で示したように台風1330号の最大風速半径は約20kmと小さく、10km間隔では風場を緻密に表現することができない。その一方で、極めて強い風場における波浪推算のソース項の応答については議論の余地があるだろう。レイテ湾の縁では地形性碎波や小島による遮蔽によって波高が低下し、レイテ湾内では10m以下になっている。タクロバン周辺では岬にも遮蔽されて2m程度である。

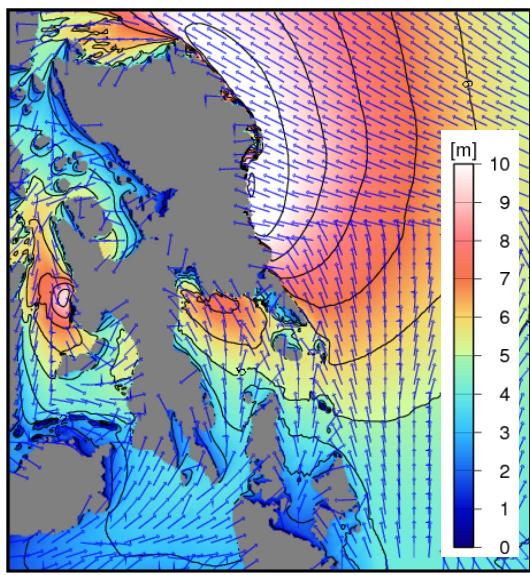
図-6.10 高潮偏差がピークのころ（11月8日8時）の有義波高の分布

図-6.10はタクロバンで高潮偏差がピークに近い8時の有義波高の分布を示す。第2領域において、レイテ湾の北部では7mを超える海域もあるが、タクロバン周辺では2m程度であった。

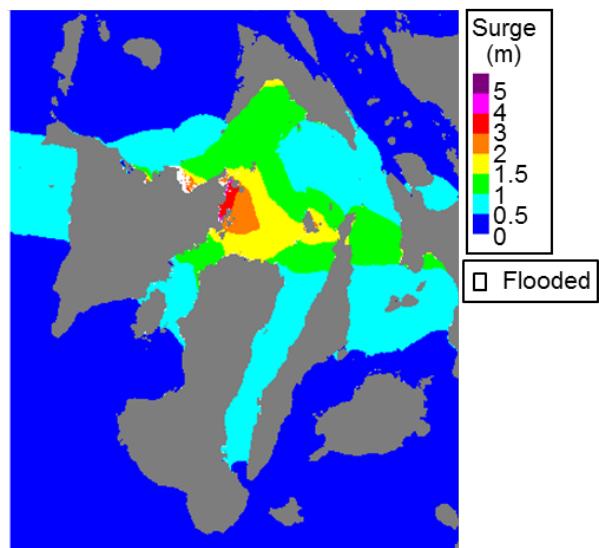
図-6.11 パナイ島周辺の高潮偏差の分布

パナイ島周辺もレイテ湾周辺と同様に1km間隔の格子で高潮を推算した結果を図-6.11に示す。パナイ島では台風の経路から離れた南西部を除くと0.5m程度かそれ以上となり、エスタンシアを含む北東部では3mを超えた。

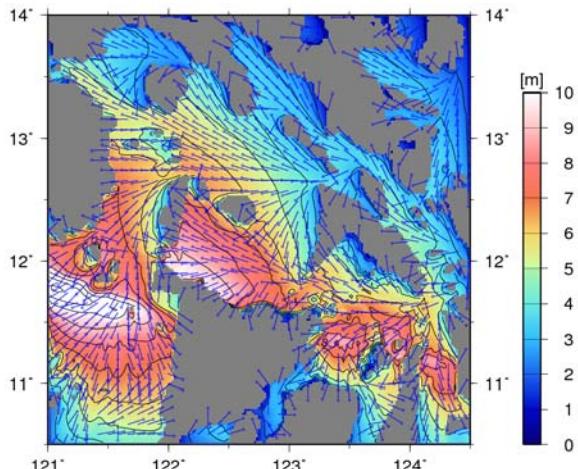
図-6.13 パナイ島周辺の最大有義波高およびピーク波向の分布

パナイ島周辺の波浪推算は、図-6.13に示す計算領域（格子間隔は1分）に対して行った。エスタンシアは、岬や島に北側を囲まれており、波高はそれほど高くなかった。パナイ島、セブ（Cebu）島などの間も距離が短いため、強風が吹いても波浪があまり発達しなかったものと考えられる。一方、パナイ島の北西部では沖合で10mに達している。西海岸に位置するリバタ港では、現地調査によって波浪による港湾施設の被害が確認されている。
