# 国土技術政策総合研究所資料

## 耐候性鋼橋の外観性状によるさび状態の評価法に関する研究

Study on Evaluation of Rust by Appearance Properties for Weathering Steel Bridge

国土交通省 国土技術政策総合研究所

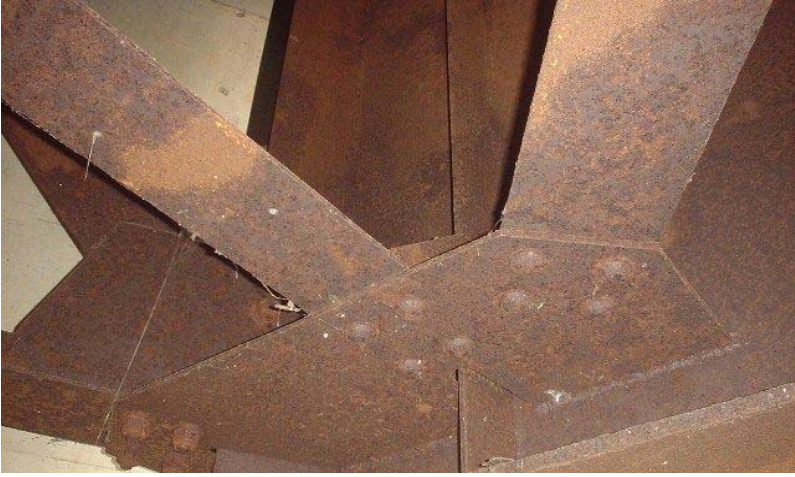
| 【写真番号】 13 | 【部材名】 主桁 |
|---|---|
| | <p>i) 主桁の端部、端対傾構取り付け部</p> <p>ii) 部分的に、色むらや粗いさびが生じている。</p> <p>iii) 橙の細かいさびの粒子の写真見本はあるものの、色調にムラが生じている写真見本は、防食便覧にも JSSC にもない。</p> <p>さびが橙～茶色で、さびの粒子が細かいことから、未成長のさびの状態と考えられる。</p> |
| <p>iv) 結露や結露水の流下跡などによってさびの表面の色調は変化し、ムラが生じる。また、さびの生成する部位によって、日照条件などが異なることから陰の影響などを受けて、さびの色調が変化して見えることがある。</p> <p>さびの粒子の細かさ、橙～茶色の色調などから、未成長のさびの状態と考えられる。</p> | |

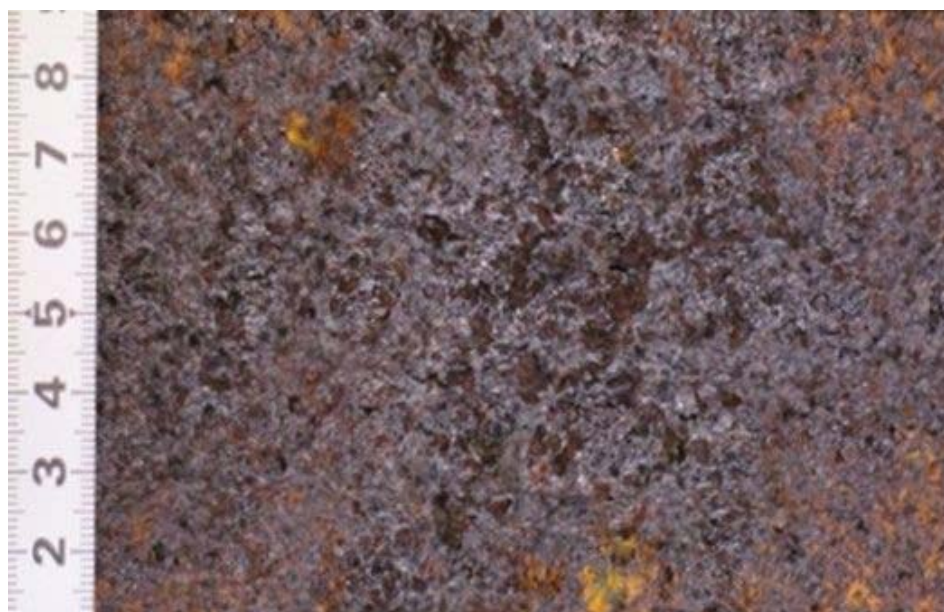
図-3.1 4章の③-14 のさび事例の平面写真  
(外観評点 5 とする可能性もあるが、実際は外観評点 2 相当のうろこ状のさび)

図-3.1 に、4章で後述する③-14 のさび事例の近景写真を示す。本章で後述する色調補正は行っていない。この図は、さびの色調が全体的に明るく黄褐色でまだら色のように見ることできる。また、さびの凹凸は明確には見えない。これらに対して、図-1.3 を見ると、外観評点 5 とする可能性もあると考えられる。実際は、③-14 のカラーアナグリフ写真による凹凸や、セロファンテープ試験による浮きさびの採取から、うろこ状のさびが生成していることがわかる。以上より、さびの写真見本が少なく、あるいは統一的な記録方法がない状態で、実際の耐候性鋼橋のさびを近接目視する場合でも、さびの立体的形状や大きさ並びに色調を正確に把握しない場合は、さびの評価を見誤る可能性があると考えられる。

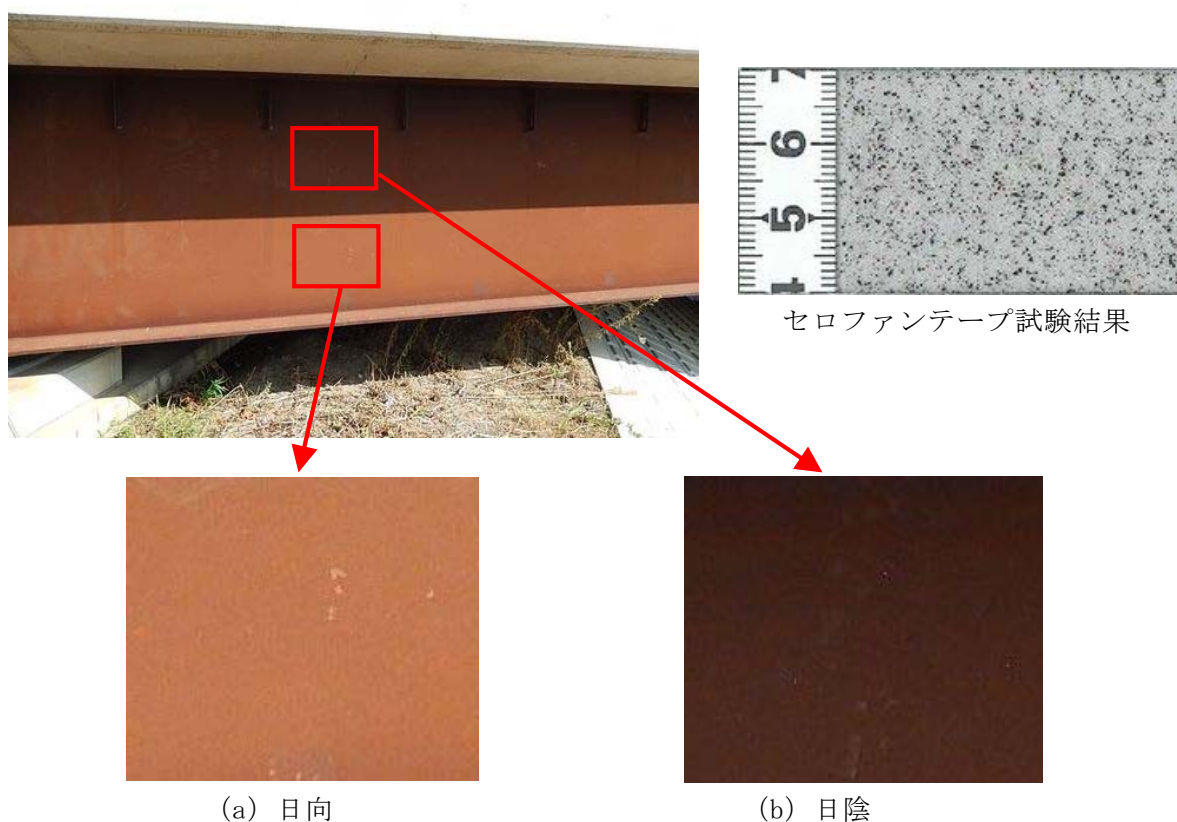
図-3.2 日照条件のちがいによるさびの色調の例

図-3.2 に、実際の耐候性鋼橋の同じ位置における同じ状態のさびについて、日照条件が(a)日向と(b)日陰と異なる写真を示す。図-1.1 あるいは図-1.3 による外観評点を適用する場合、日照条件を考慮しないと、(a)を外観評点 5、(b)を外観評点 4 と判断する可能性がある。図-1.2 によると、外観評点 5 も 4 も板厚減少量は小さいものの、進行性の推定などを見誤る可能性がある。特に、図-3.2 は日照を受ける外側の分かりやすい例を示しているものの、日照を受けない内側の場合はビデオライトなどの光源を活用しない場合、点検時には常に(b)の状態で見えることとなる可能性がある。

(日照の影響で、外観評点 4～5 とする可能性もあるが、実際は外観評点 5 相当のさび)

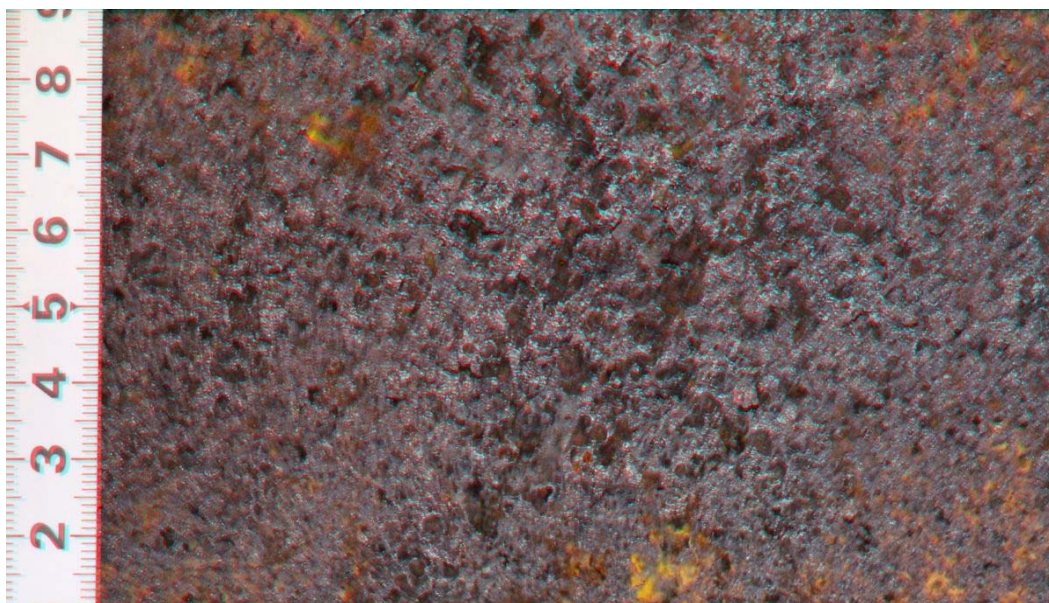
図-3.10 図-3.1 で示した③-14 のうろこ状さびのカラーアナグリフ写真

図-3.1 に示したさびのカラーアナグリフ写真を図-3.10 に示す。カラーフィルタのついた専用メガネで見ると、さびの凹凸が再現されていることがわかる。さらに、保護性さびやコブ状のさびのカラーアナグリフ写真を図-3.11、図-3.12 にそれぞれ示す。これより、いずれのさびの凹凸も再現されていることが明らかである。さらに、異なる種類のさびを比較することで、相互のさびの凹凸のちがいが明確にわかる。以上より、耐候性鋼橋のさびの凹凸や大きさについて、カラーアナグリフ写真で再現できる可能性があることが示された。ただし、カラーアナグリフ写真は左右の色ちがいのカラーフィルタで閲覧することで凹凸を視覚的に把握する仕組みであることから、色調を正確に再現できないことに留意する必要がある。

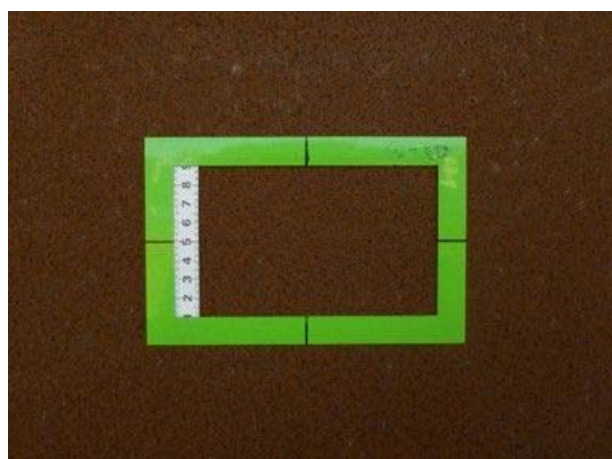
図-3.16 図-3.2 で示した(b)日影のさびの色調補正した近景写真

図-3.2 で示したさびの色調補正した近景写真を図-3.16 に示す。図-3.2 と比較すると、日向は日照による反射が明るすぎて、実際のさびの色より薄く肌色のように見える。また、日陰は暗く褐色への変色が進行しているように見える。これらより、色調の補正を行わないとさびの色を正確に把握できないことがわかる。

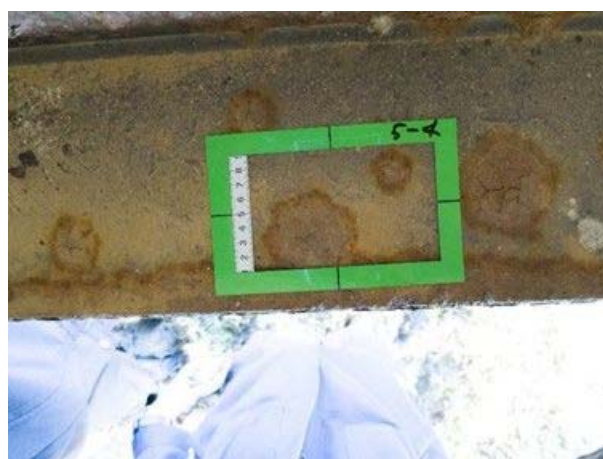
図-3.17 コブ状さびの色調補正した近景写真の例

他の耐候性鋼橋に生成したコブ状さびについて、色調補正した近景写真を図-3.17 に示す。本節で示した要領で作成した写真であるものの、図-3.16 と同じものを使用している緑色の枠の色が異なって見える。色調補正を行っても、完全に色を一致させるまでの精度を本研究で得ることはできていない。色調補正の精度を上げる場合は、撮影時の明るさを統一するなどのさらなる配慮が必要となる。

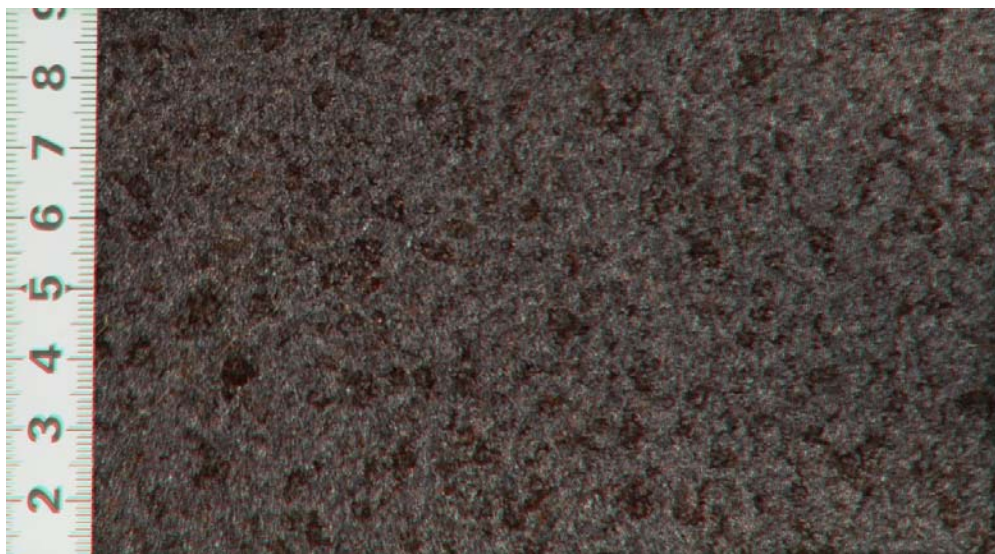
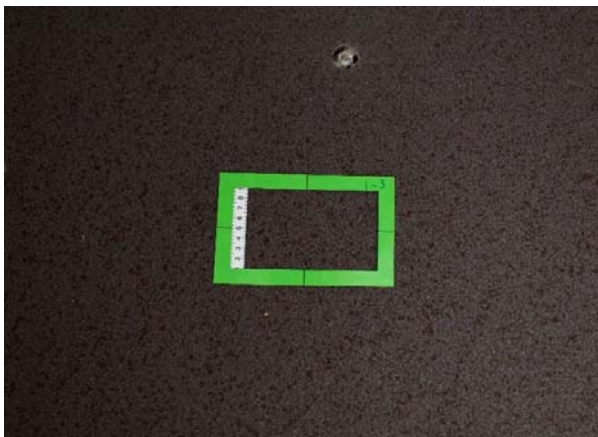
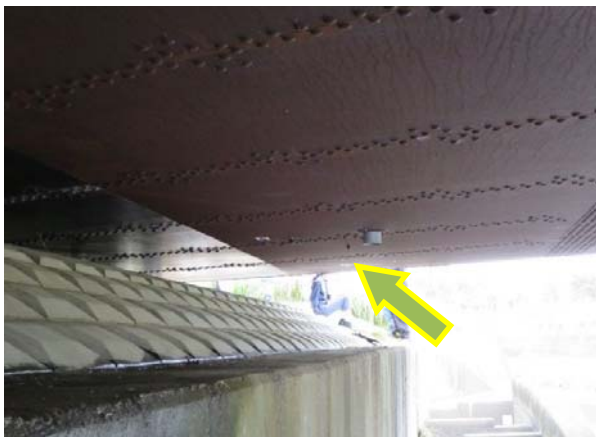
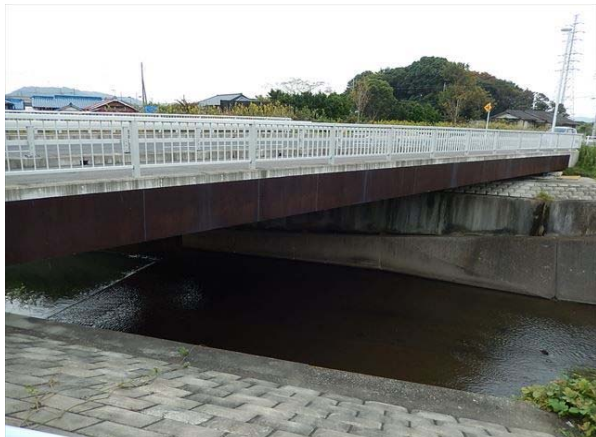
| No. ①-1 | |

| | さびの大きさが最大2mm程度、色調は暗褐色系より、保護性さびと考えられる。 |
| 【さび厚】130 $\mu$ m（9点平均）、27.8 $\mu$ m（標準偏差） | 【全景写真】<br> |

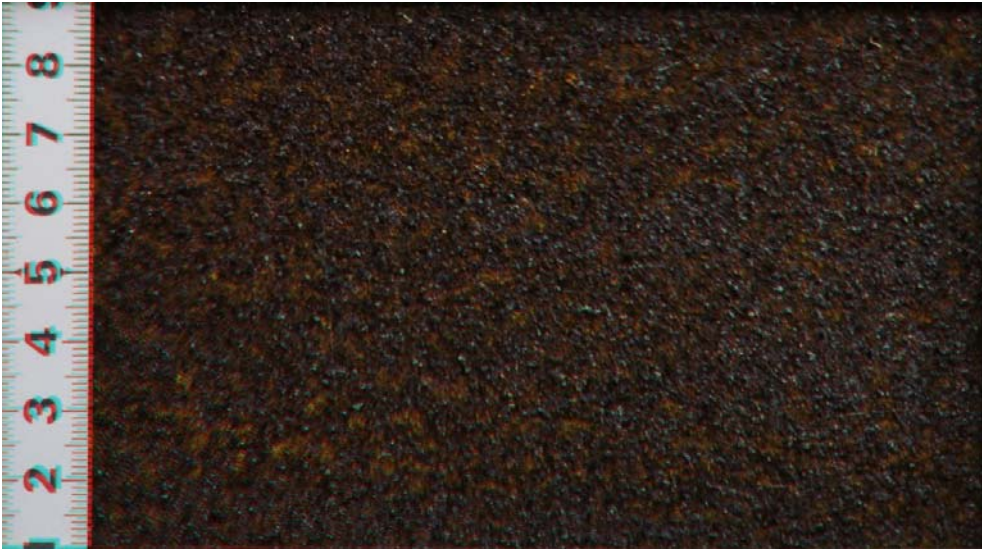
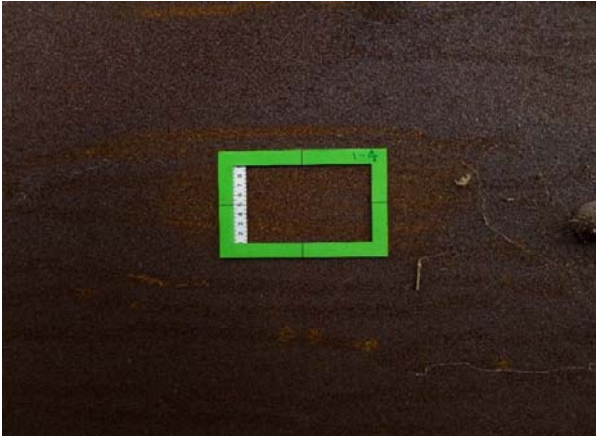
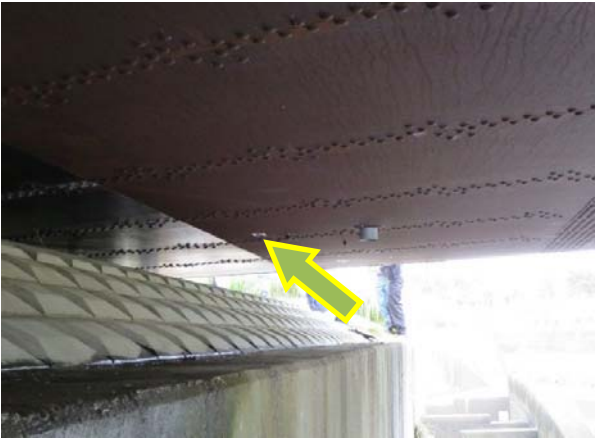
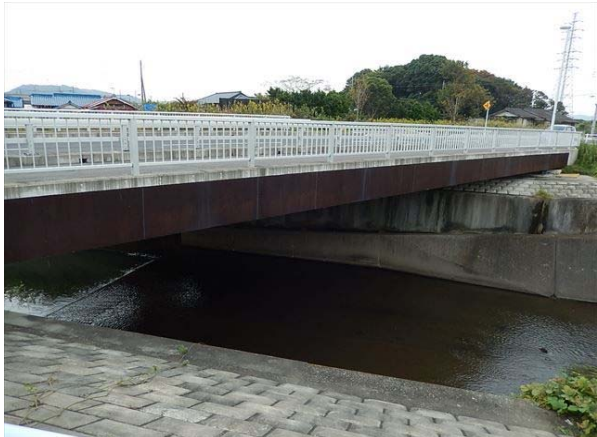
| <b>【セロファンテープ試験】</b><br> | <b>【さびに関する所見】</b><br>さびの大きさが最大2mm程度、色調は茶褐色系より、保護性さびと考えられる。 |
| <b>【さび厚】</b> 90.6 $\mu\text{m}$ (9点平均)、29.1 $\mu\text{m}$ (標準偏差) | <b>【全景写真】</b><br> |

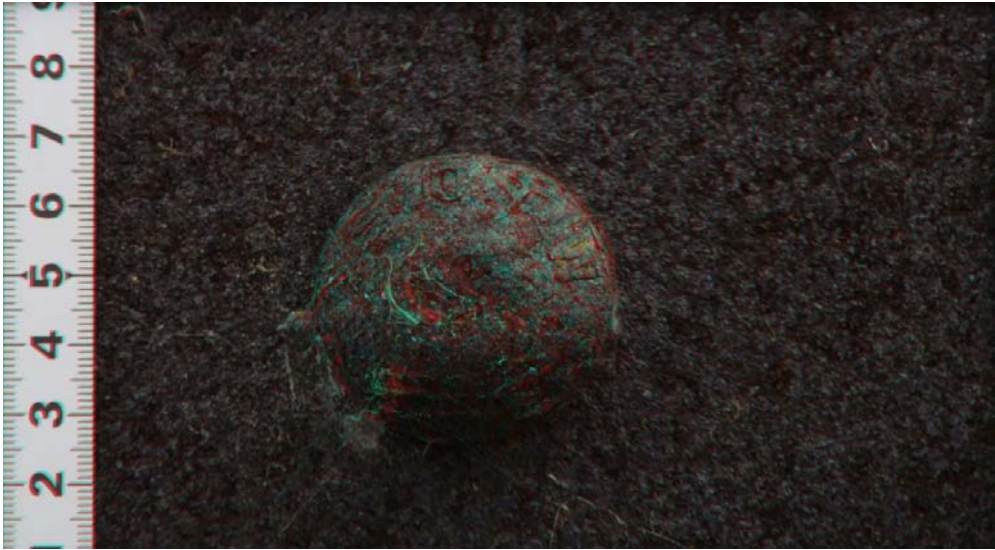
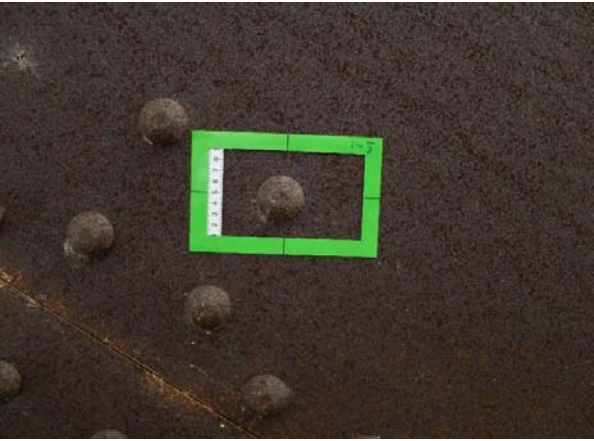
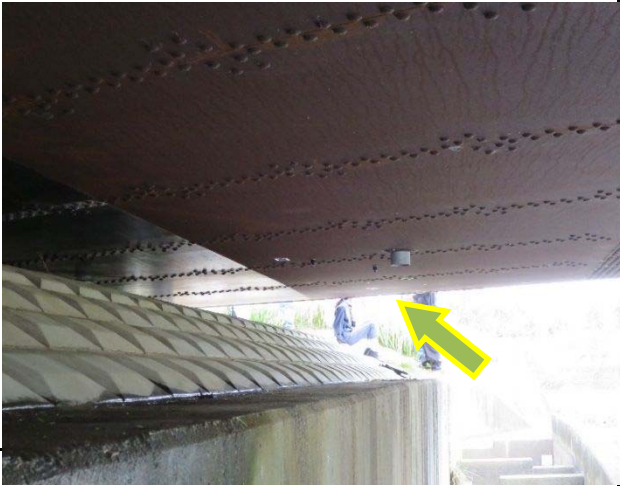
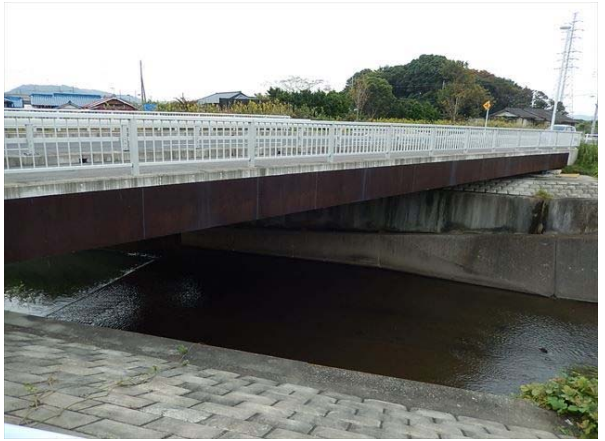
| <p>【セロファンテープ試験】</p> | <p>【さびに関する所見】</p> <p>さびの大きさが最大5mm程度、色調は暗褐色系より、保護性さびと考えられる。<br/> ボルト本体は、鋼板よりもややさびが大きいものの、鋼板とほぼ同様なさびの進行状態といえる。</p> |
| <p>【さび厚】 138 <math>\mu\text{m}</math> (9点平均)、46.3 <math>\mu\text{m}</math> (標準偏差)</p> | |

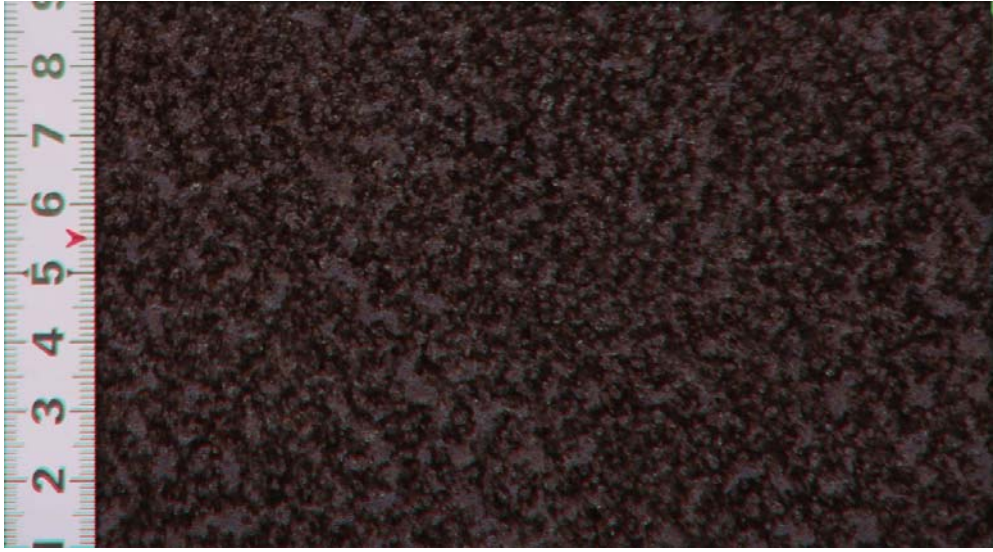
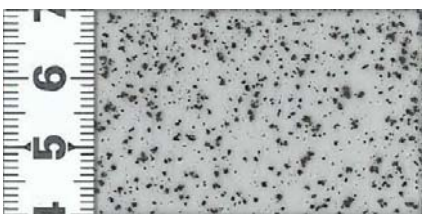
| <b>【セロファンテープ試験】</b> | <b>【さびに関する所見】</b><br>さびの大きさが最大1mm程度、色調は暗褐色系であり、経過年数が41年であることから、保護性さびと考えられる。 |
| <b>【さび厚】</b> 104 $\mu$ m（9点平均）、39.8 $\mu$ m（標準偏差）<br><b>【所在地】</b> 千葉県君津市<br><b>【橋梁形式】</b> 単純鋼合成I桁橋<br><b>【経過年数】</b> 41年<br><b>【近景部位】</b> 主桁ウェブ（外側）<br><b>【周囲の環境】</b><br><ul style="list-style-type: none"> <li>・ 太平洋（東京湾）から南東に5km。</li> <li>・ 市街地、跨線部。</li> <li>・ 近接物なし。</li> <li>・ 凍結防止剤は積雪時（年数回）に散布。</li> <li>・ 表面処理剤（全面）。</li> </ul> | |

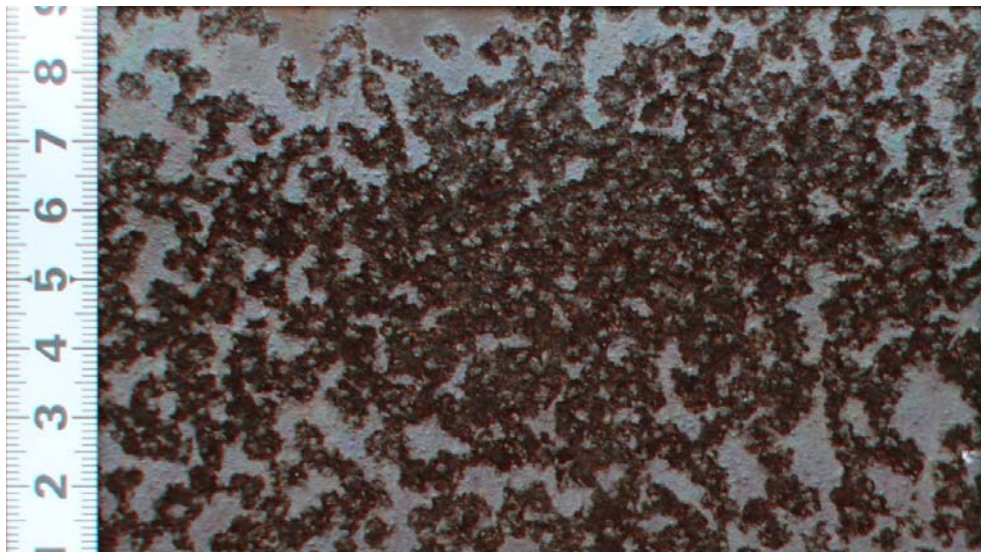
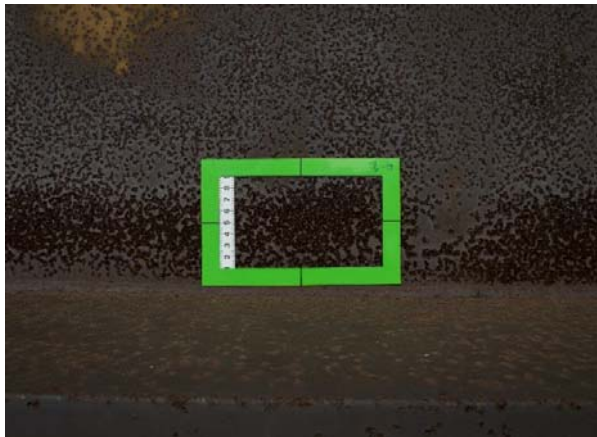
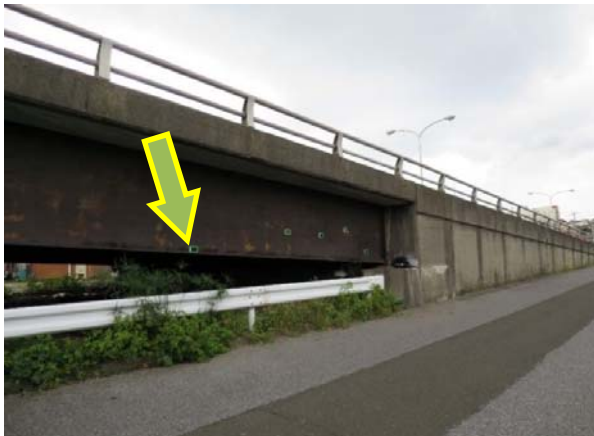
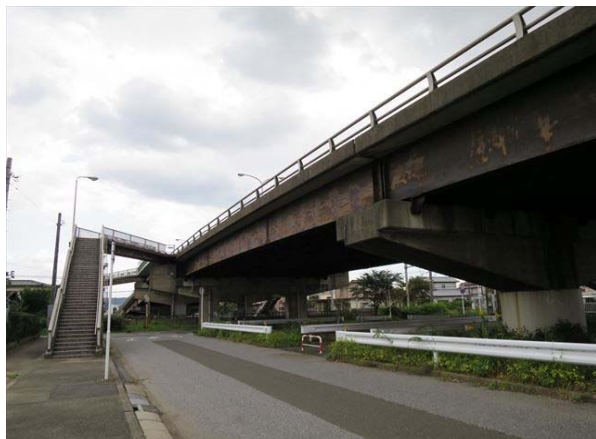
| No. ①-5 | |

| | 下フランジから高さ10cm程度はウェブ面を伝う雨水が溜まりやすいため、ウェブの他の範囲と比較してさびが少し粗くなっているものの、さびの大きさが最大2mm程度、色調は暗褐色系であり、経過年数が41年であることから、保護性さびと考えられる。 |

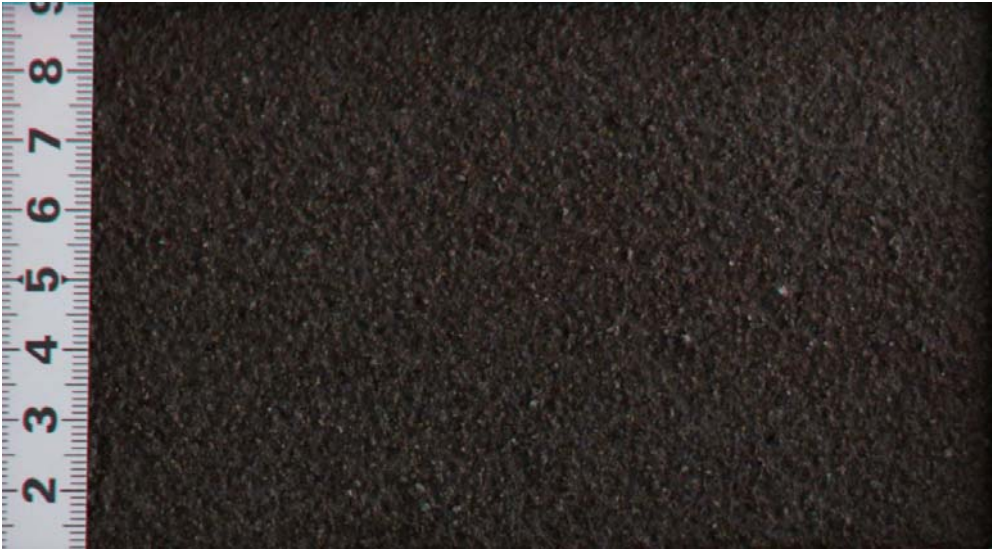
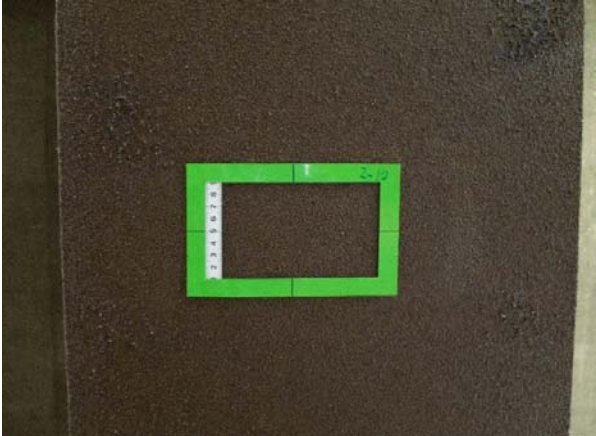
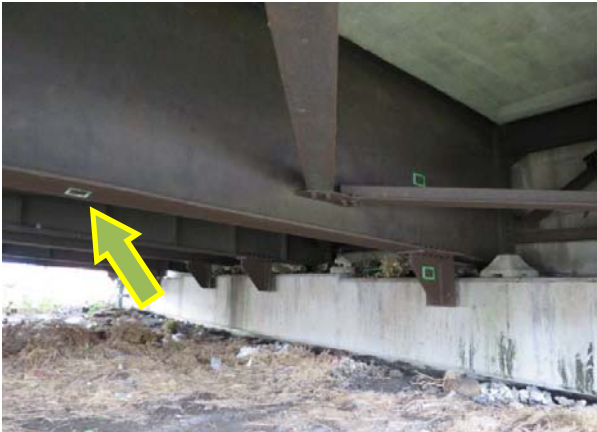
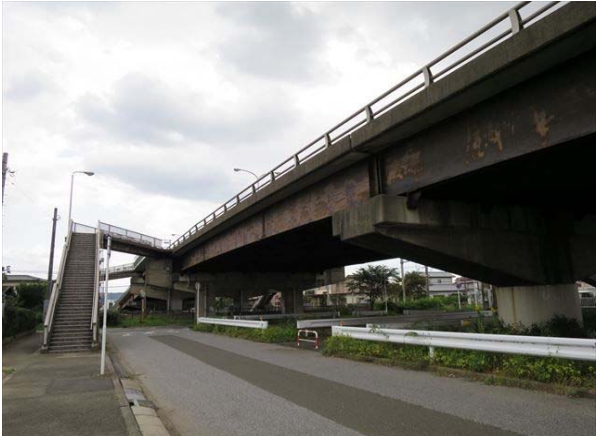
| <b>【セロファンテープ試験】</b> | <b>【さびに関する所見】</b><br>さびの大きさが最大1mm程度、色調は暗褐色～黒褐色系であり、経過年数が41年であることから、保護性さびと考えられる。<br>保護性さびはフランジ全体に広く生成していることから、橋の周辺は耐候性鋼材に適した環境と推定される。 |

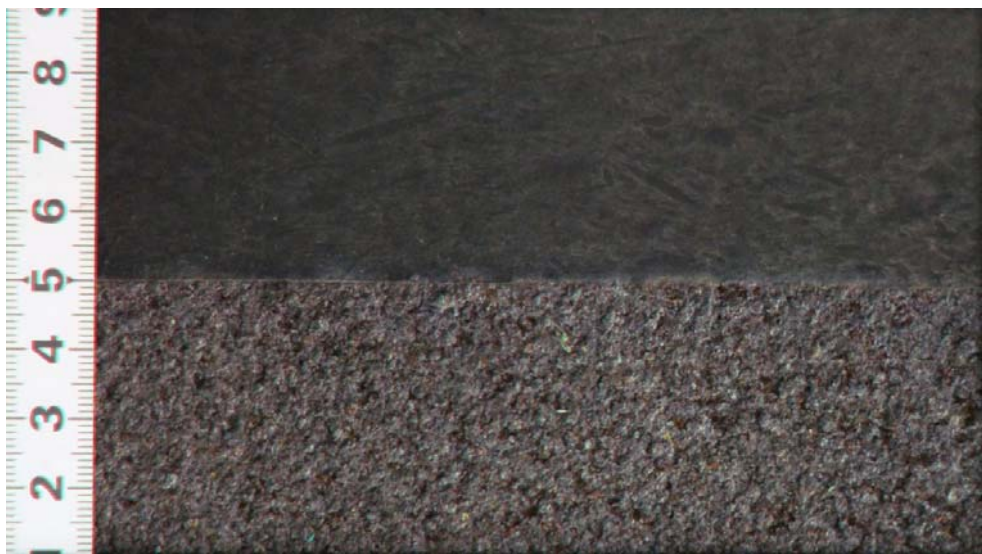
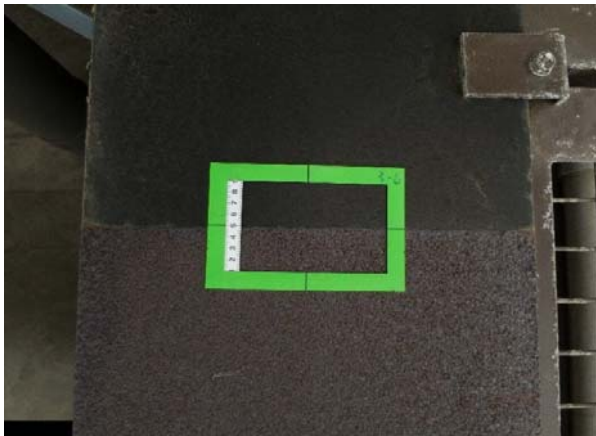
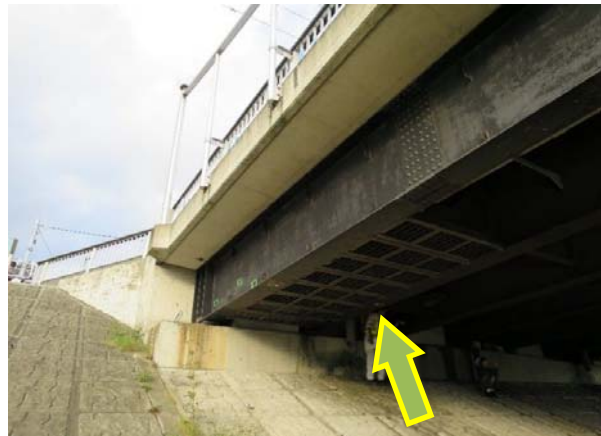
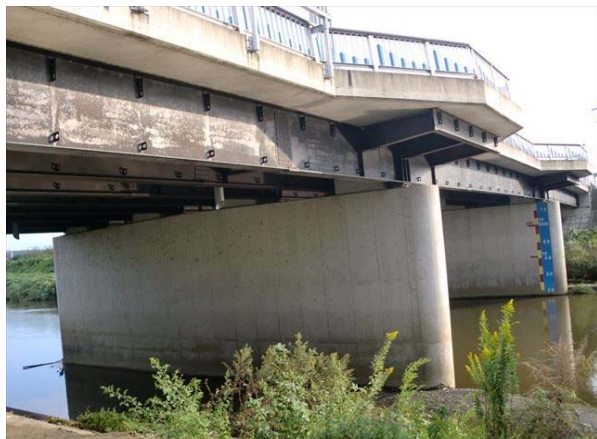
| <div></div> | <p>さびの部分は、さびの大きさが最大3mm程度、色調は暗褐色系であり、経過年数が8年であることから、保護性さびと考えられる。</p> <p>保護性さびはフランジ全体に広く見られることから、橋の周辺は耐候性鋼材に適した環境と推定される。</p> |

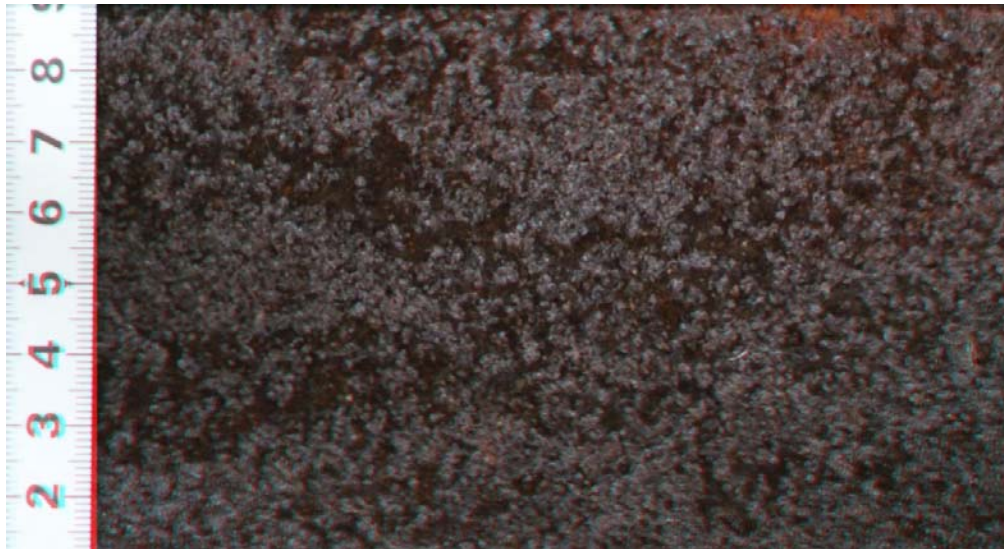
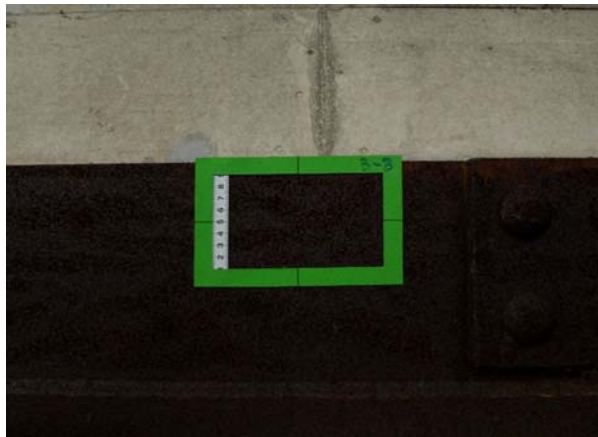
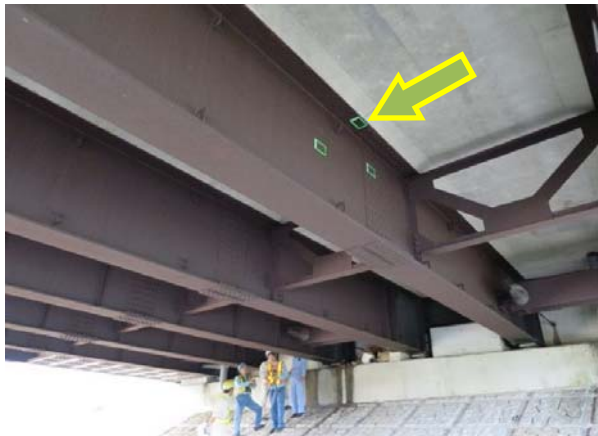
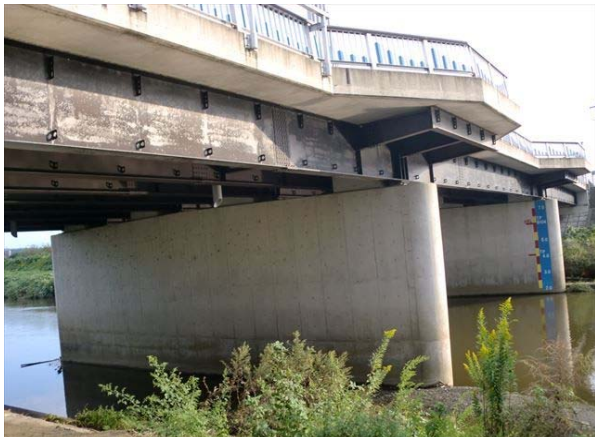
| No. ①-9 | |

| | <p>さびの大きさが最大1mm程度、色調は暗褐色系であり、経過年数が8年であることから、保護性さびと考えられる。</p> <p>上フランジ下面の周囲には結露により橙色の比較的新しいさび跡も斑点状に付着している。</p> |

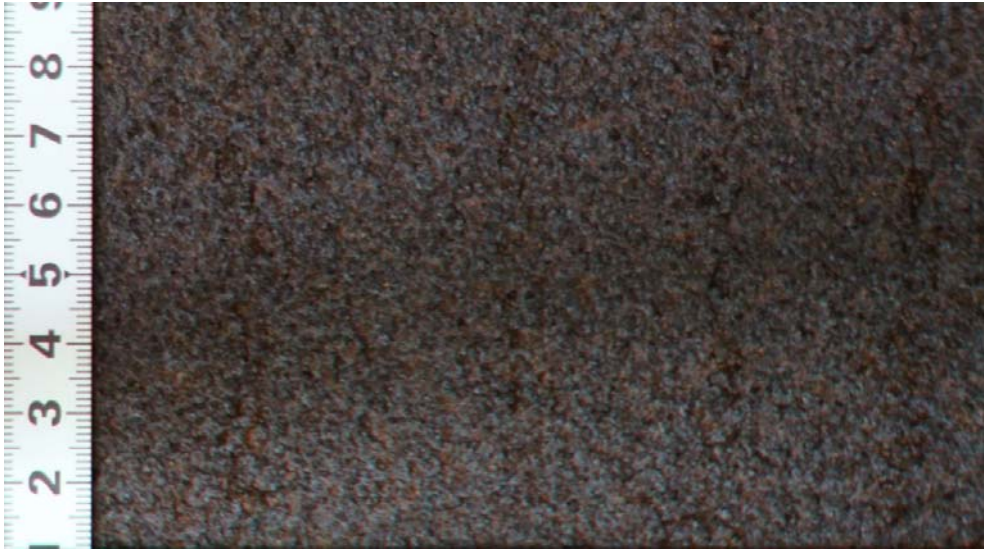
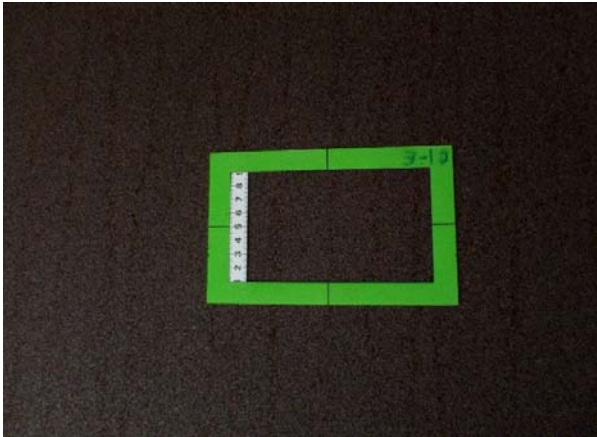
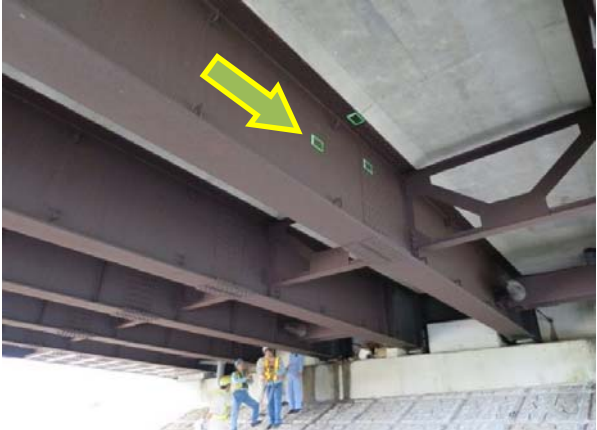
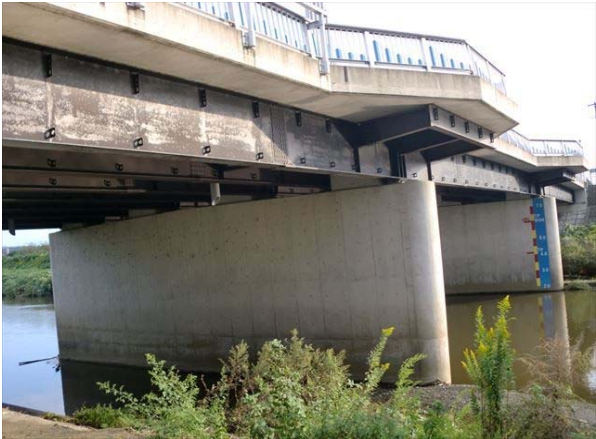
| <b>【セロファンテープ試験】</b> | <b>【さびに関する所見】</b><br>さびの大きさが最大2mm程度、色調は暗褐色系であり、経過年数が8年であることから、保護性さびと考えられる。<br>ウェブには結露水の水みち跡も見られる。 |

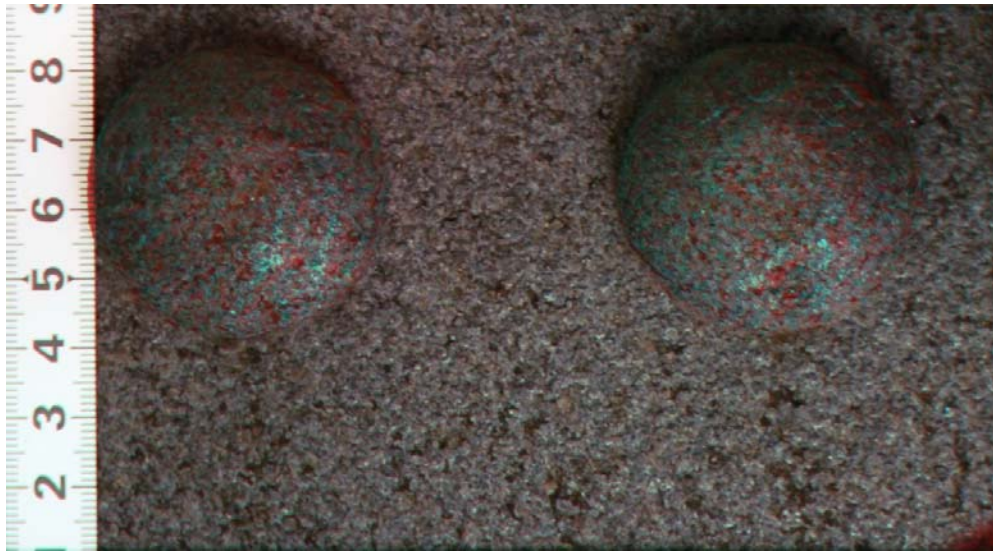
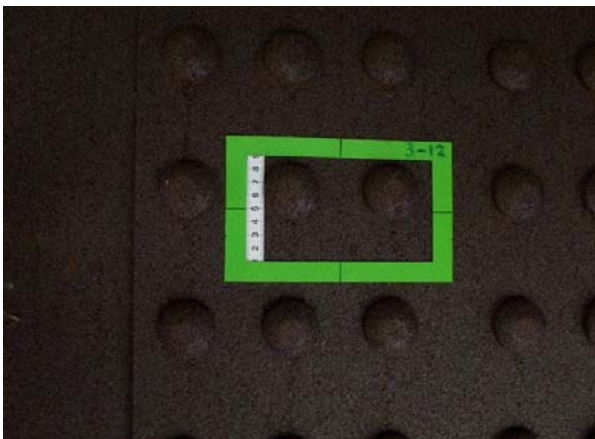
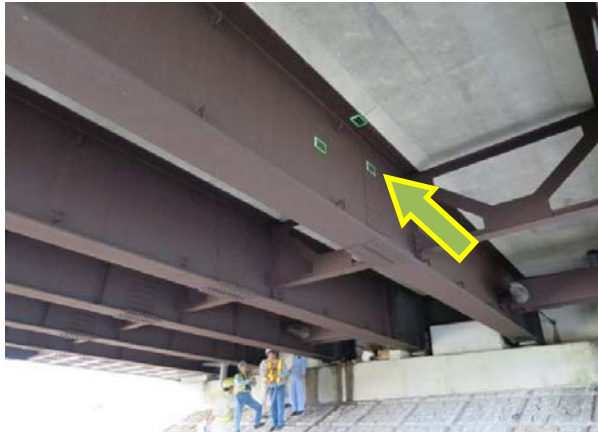
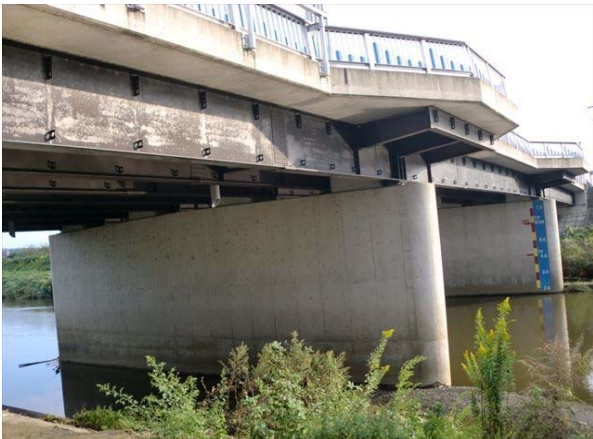
| No. ①-11 | |

| | さびの大きさが最大3mm程度、色調は暗褐色系であり、経過年数が8年であることから、保護性さびと考えられる。<br>ボルト本体は連結板と同程度のさびの状態である。 |

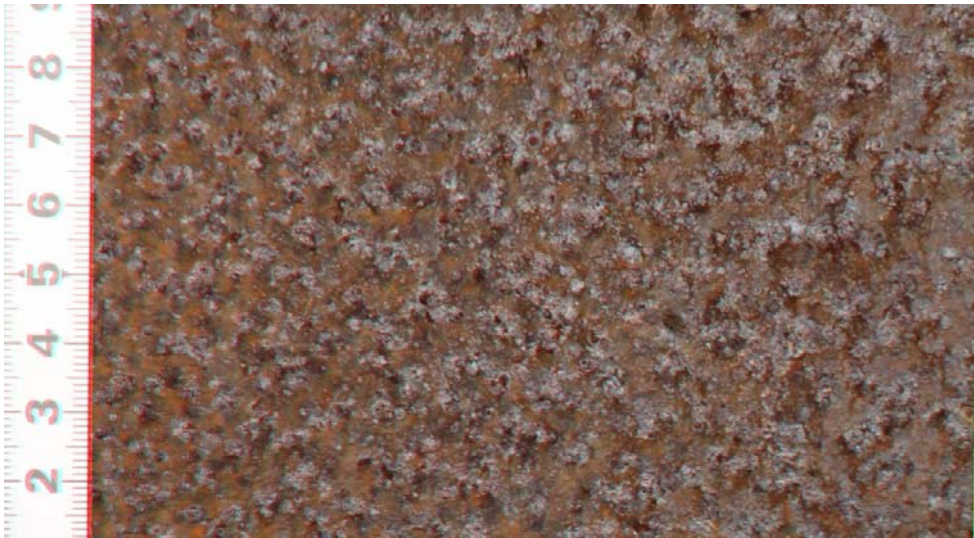
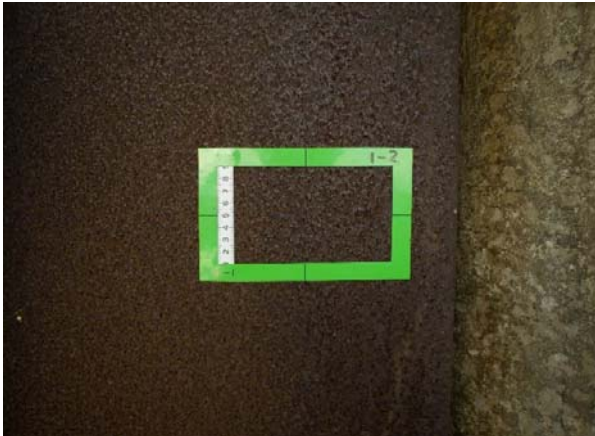
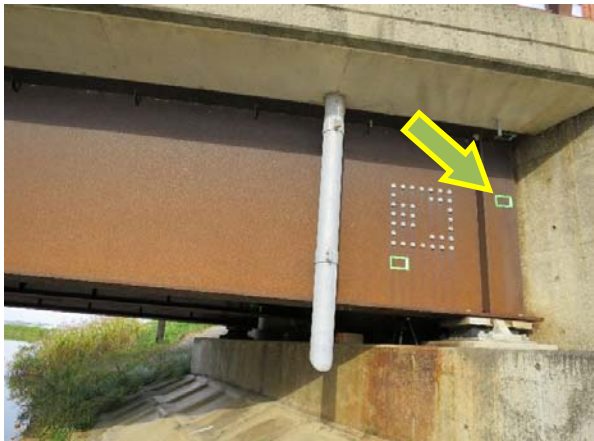
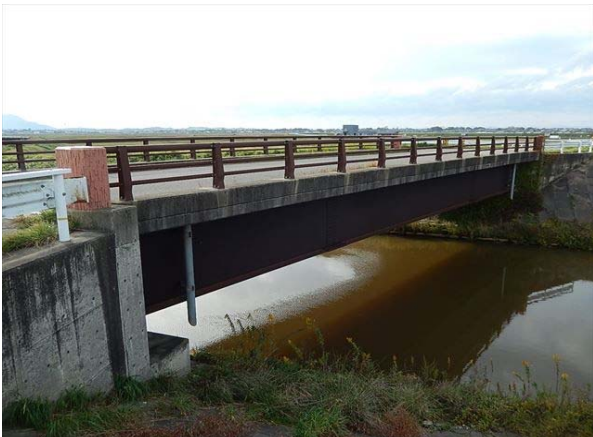
| No. ①-12 | |

| | さびの大きさが最大2mm程度、色調は茶～褐色系であり、経過年数が16年であることから、保護性さびと考えられる。<br>桁端および排水管からの水かかり跡により、色ムラが見られる。 |

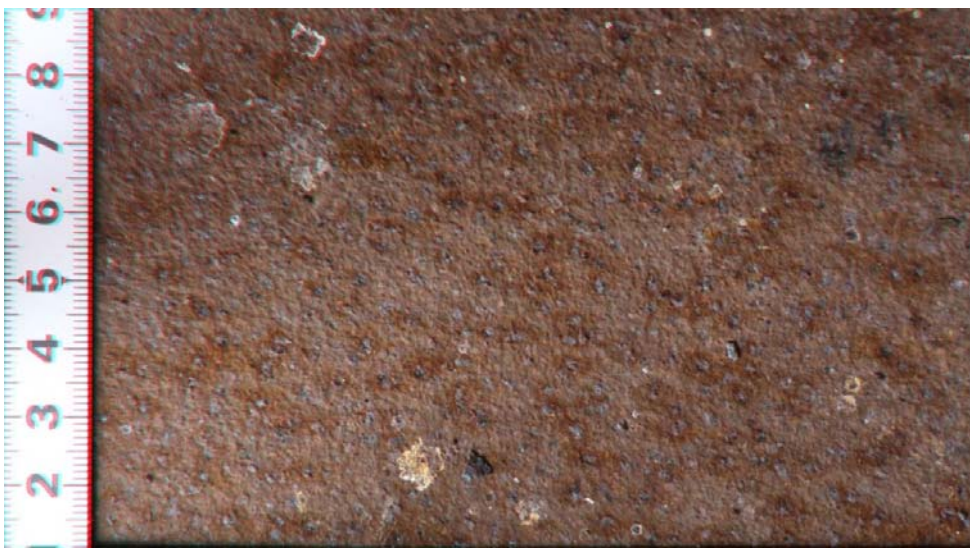
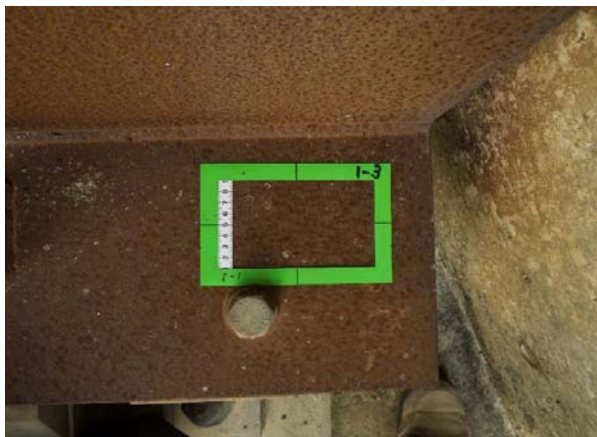
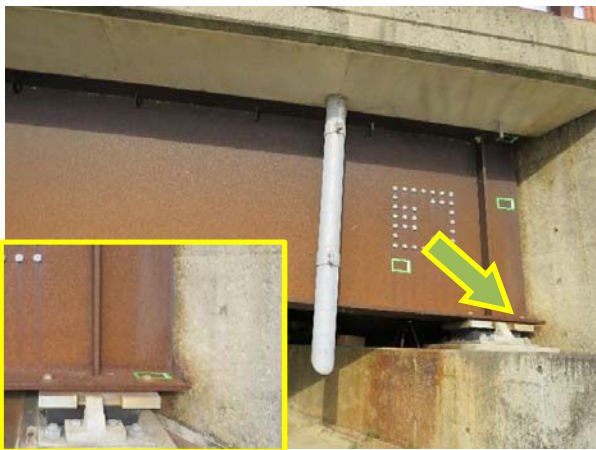
| No. ①-13 | |

| | <p>さびの大きさが最大1mm程度、色調は茶～褐色系であり、経過年数が16年であることから、保護性さびと考えられる。</p> <p>桁端および排水管からの水かかり跡、および一部の鳥のフンにより、色ムラが見られる。</p> |

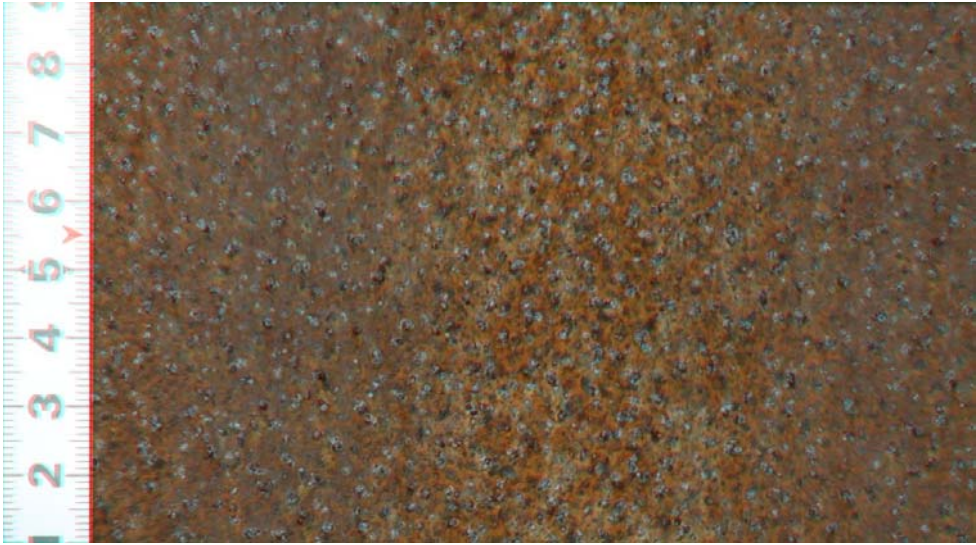
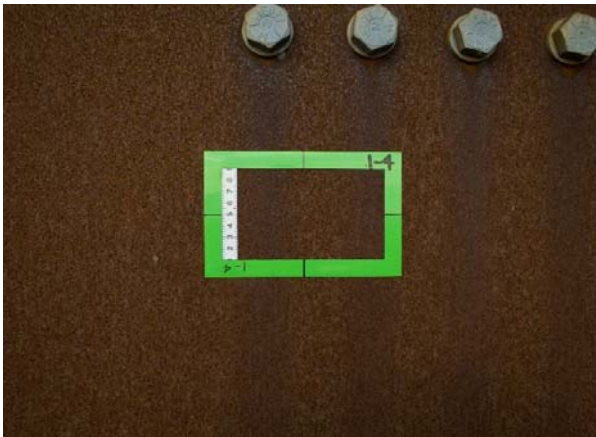
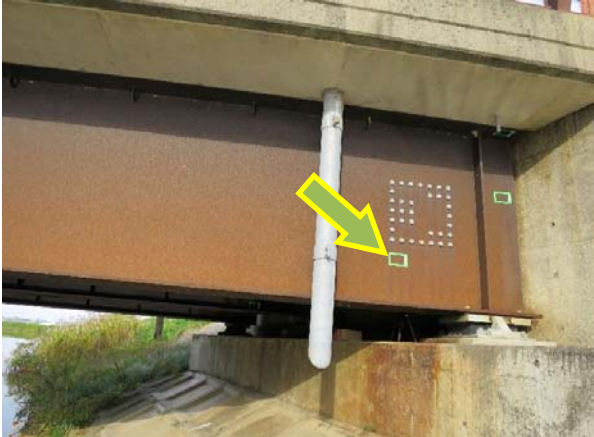
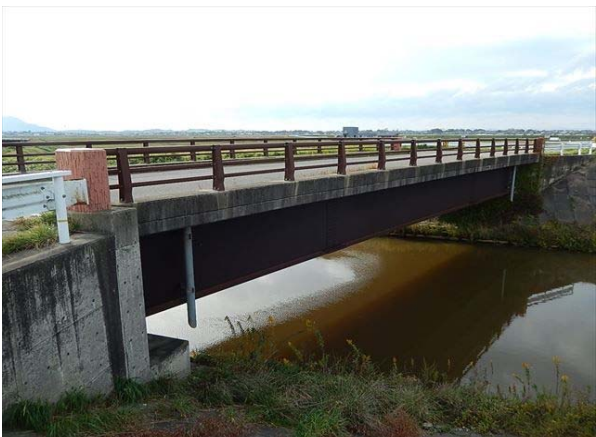
| No. ①-14 | |

| <b>【セロファンテープ試験】</b> | <b>【さびに関する所見】</b><br>さびの大きさが最大2mm程度、色調は茶～褐色系であり、経過年数が16年であることから、保護性さびと考えられる。<br>上部の高力ボルト部からの水みち跡が見られる。 |

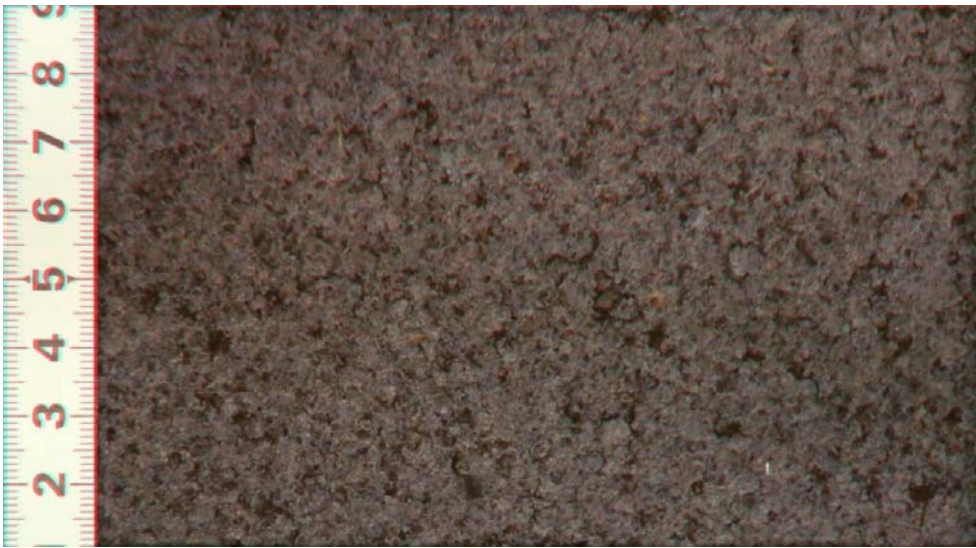
| No. ①-15 | |

| <b>【セロファンテープ試験】</b> | <b>【さびに関する所見】</b><br>さびの大きさが最大4mm程度、色調は暗褐色系であり、経過年数が16年であることから、保護性さびと考えられる。<br>保護性さびはウェブ全体に広く生成していることから、橋の周辺は耐候性鋼材の使用に適した環境と推定される。 |

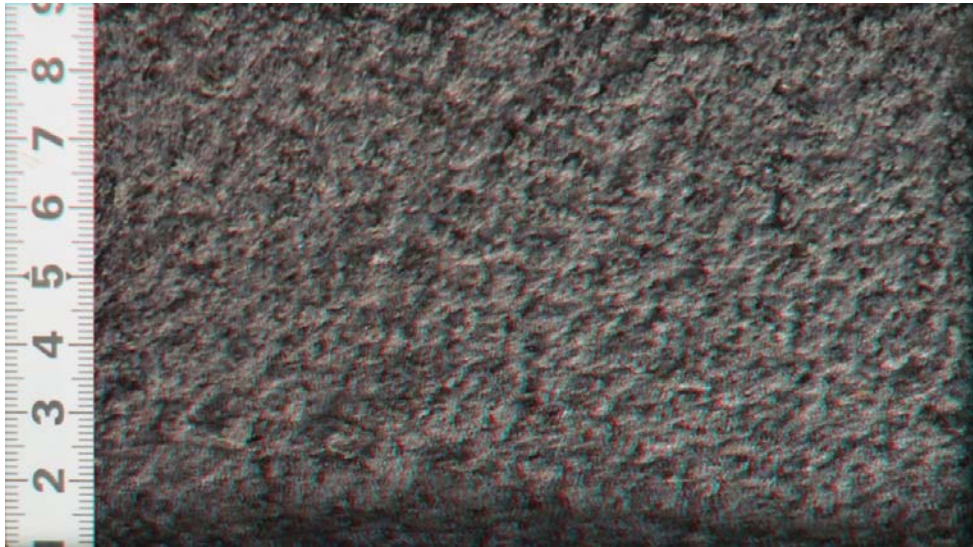
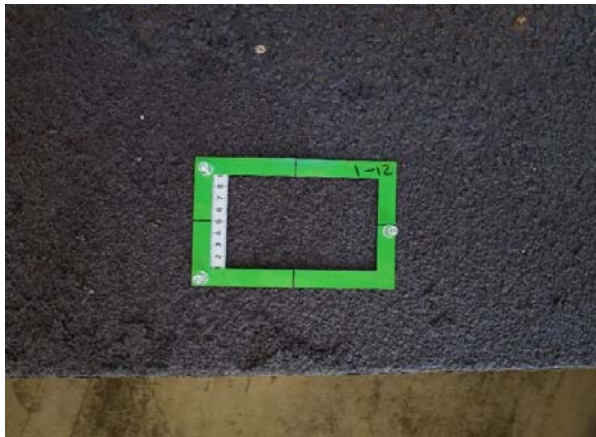
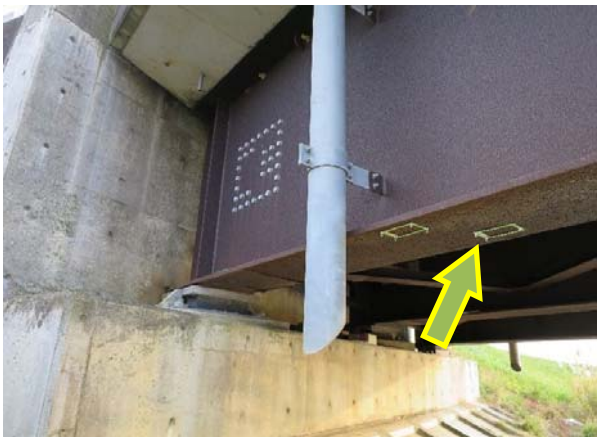
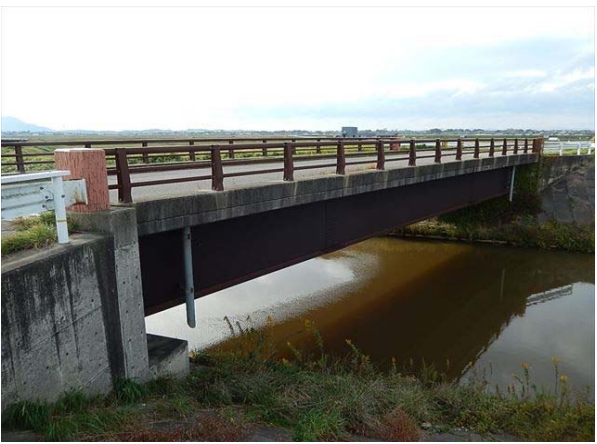
| | <p>さびの大きさが最大4mm程度、色調は暗褐色系であり、経過年数が16年であることから、保護性さびと考えられる。</p> <p>ただし、排水管に近い側の下フランジ下面にはうろこ状のさびが見られることから、水かかり量が増えるなどの環境が変化することで、今後、当該箇所にもうろこ状さびが新たに生成する可能性がある。</p> |
