# 国土技術政策総合研究所資料

## 耐候性鋼橋の外観性状によるさび状態の評価法に関する研究

Study on Evaluation of Rust by Appearance Properties for Weathering Steel Bridge

国土交通省 国土技術政策総合研究所

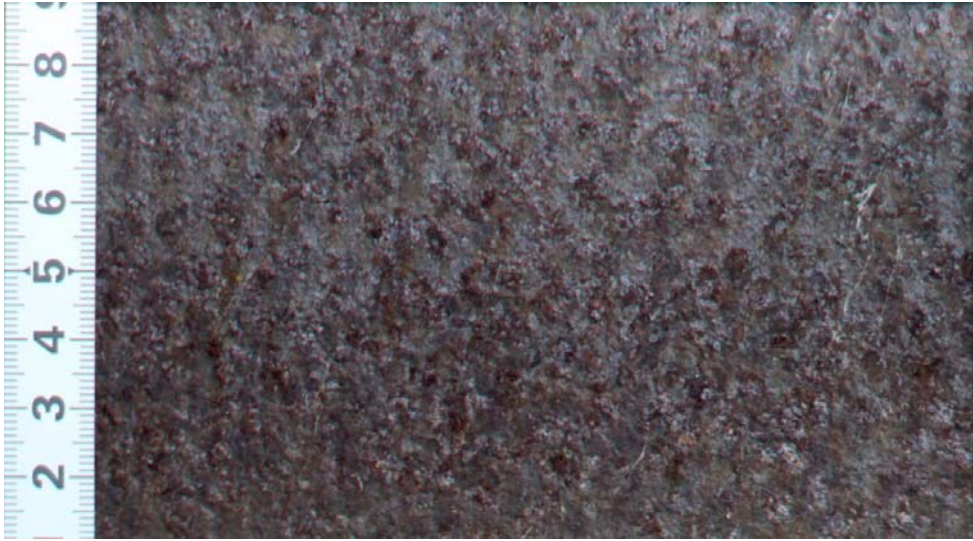
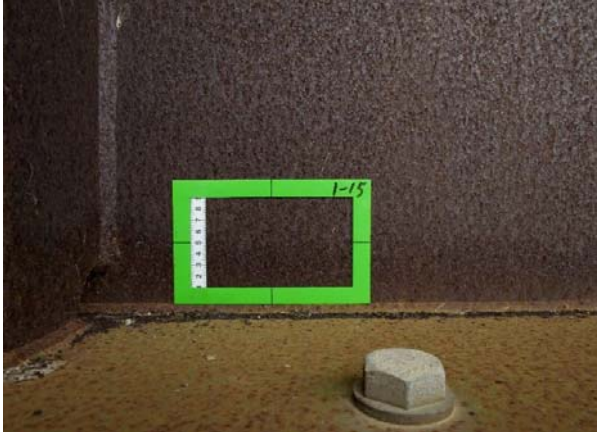
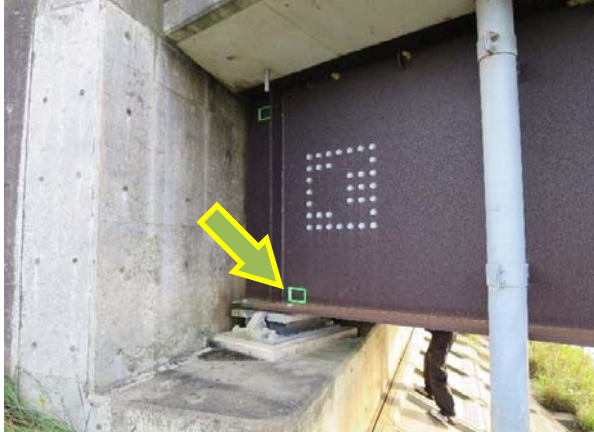
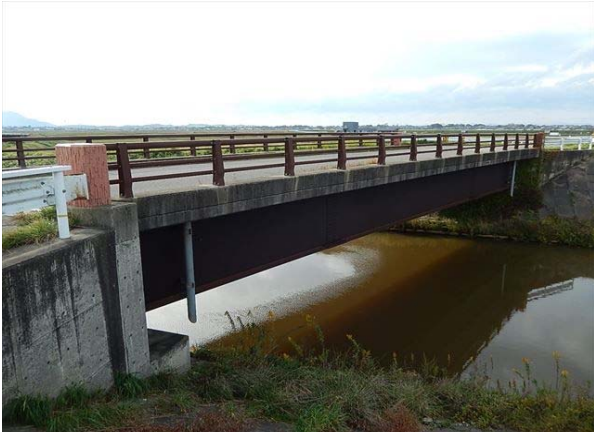
| No. ①-18 | |

| | <p>さびの大きさが最大3mm程度、色調は暗褐色系であり、経過年数が16年であることから、保護性さびと考えられる。</p> <p>ウェブ下端から50mm程度は、結露水や雨水の滞水のために、色ムラが見られる。</p> |

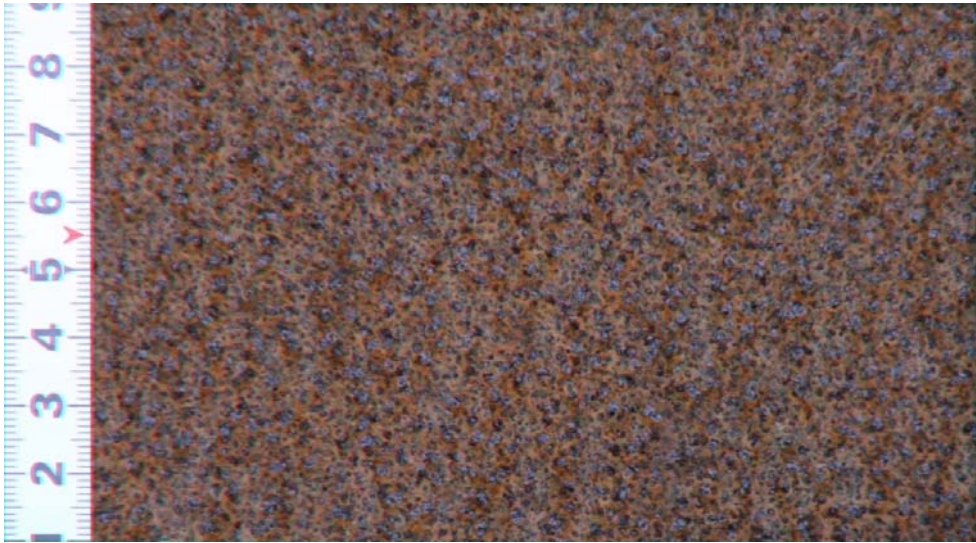
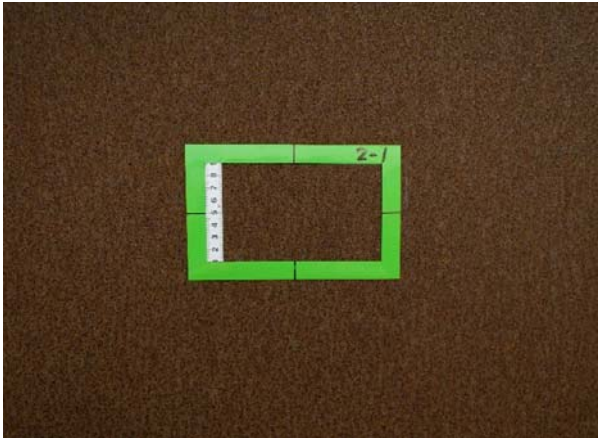
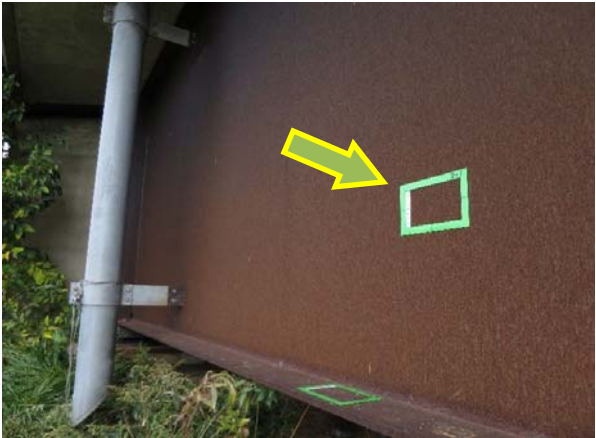
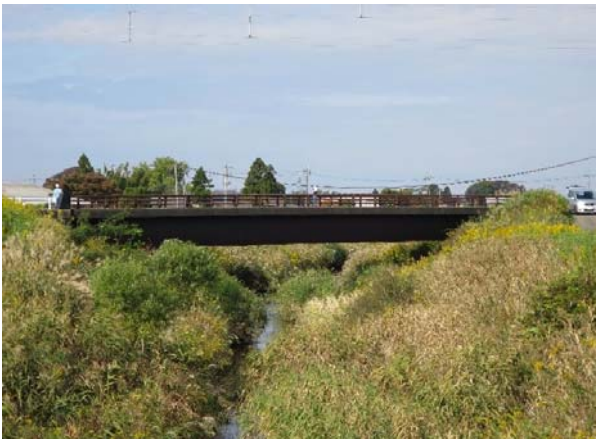
| <b>【セロファンテープ試験】</b> | <b>【さびに関する所見】</b><br>さびの大きさが最大1mm程度、色調は茶～褐色系であり、経過年数が24年であることから、保護性さびと考えられる。 |

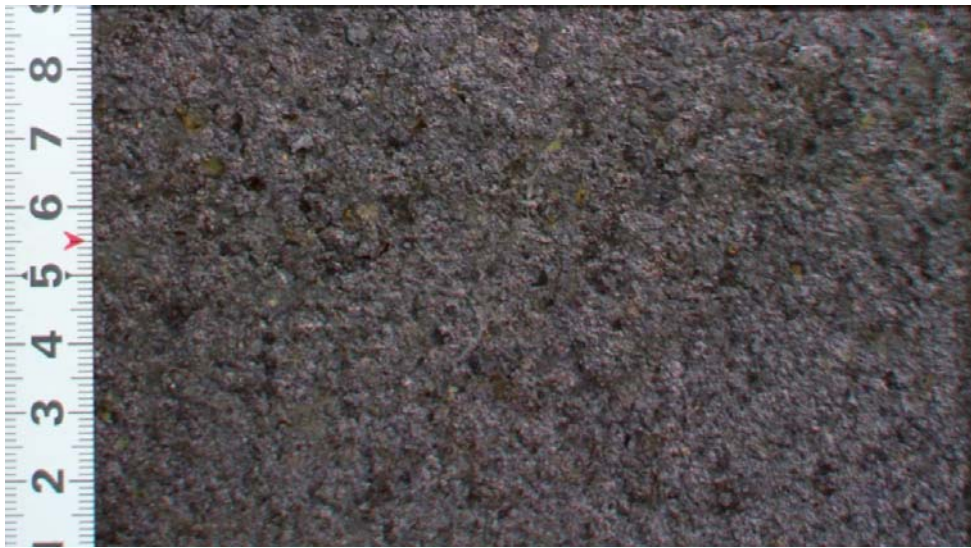
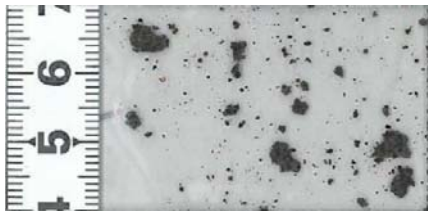
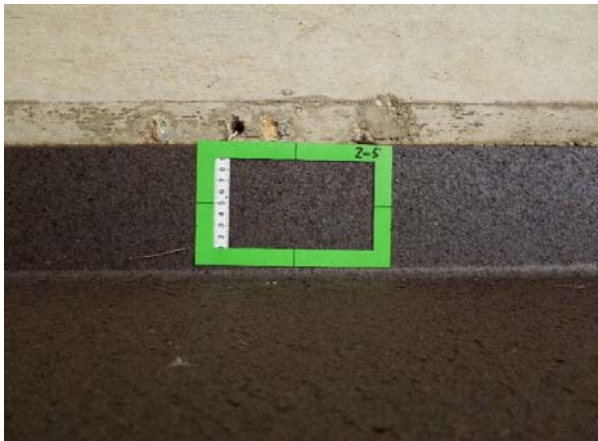
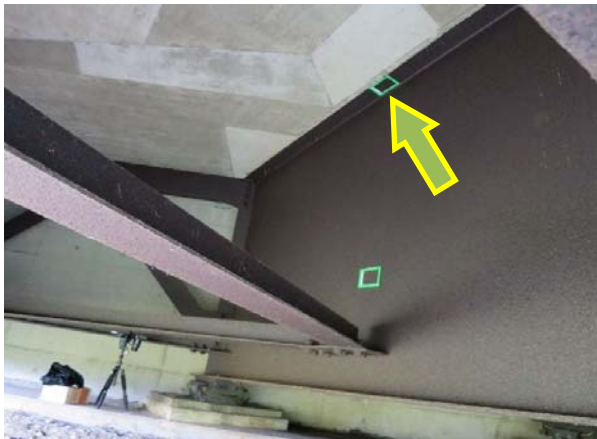
| No. ①-20 | |

| | さびの大きさが最大4mm程度、色調は暗褐色系であり、経過年数が24年であることから、保護性さびと考えられる。 |

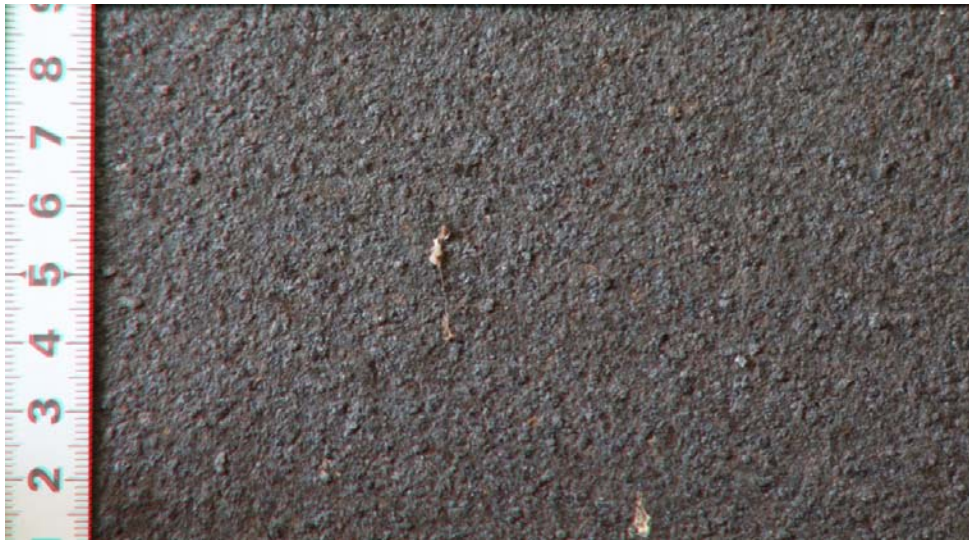
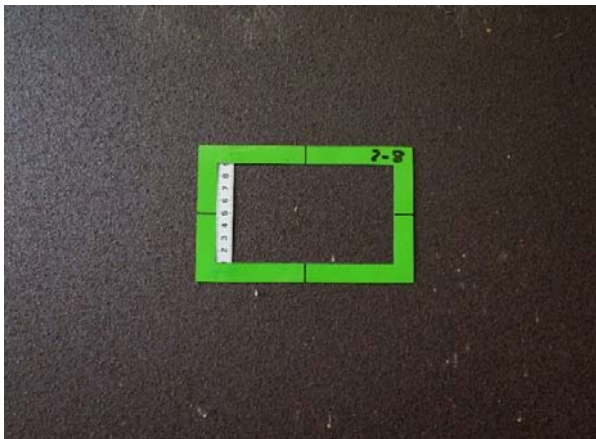
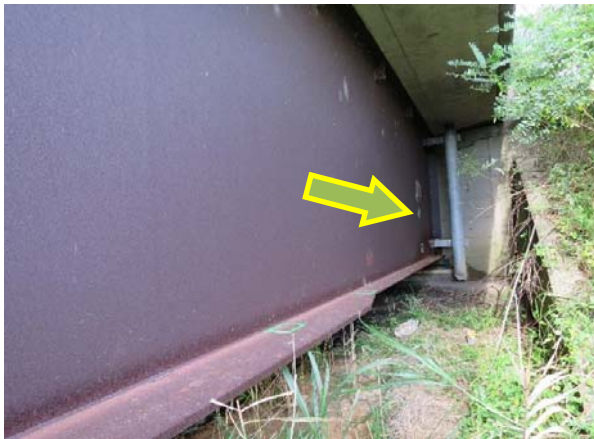
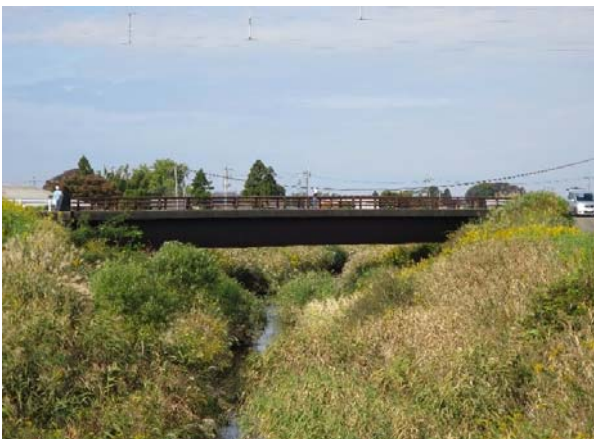
| No. ①-21 | |

| | さびの大きさが最大2mm程度、色調は暗褐色系であり、経過年数が24年であることから、保護性さびと考えられる。 |

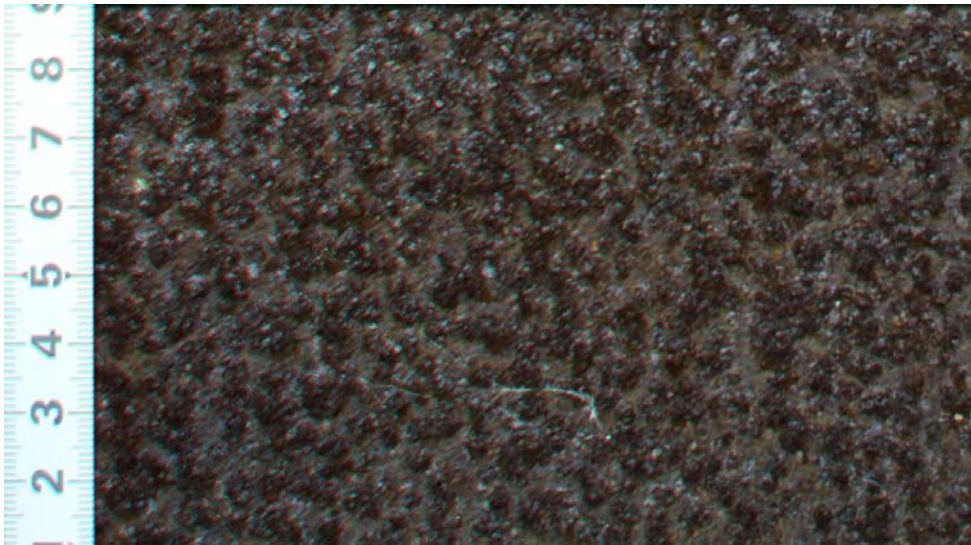
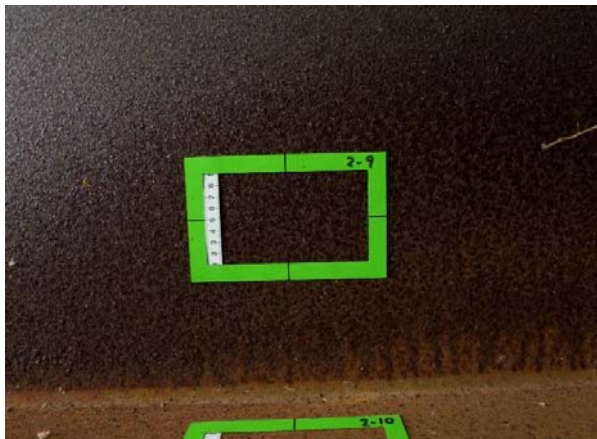
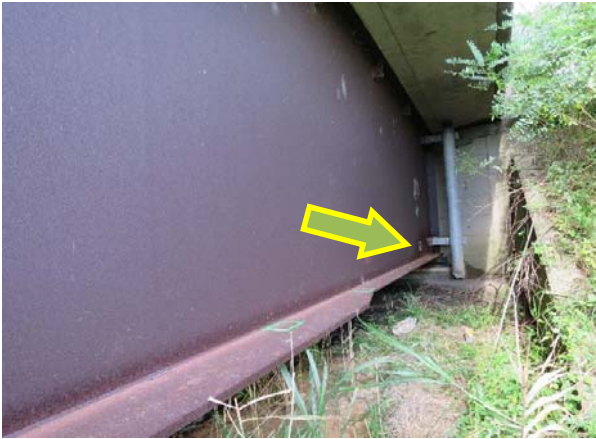
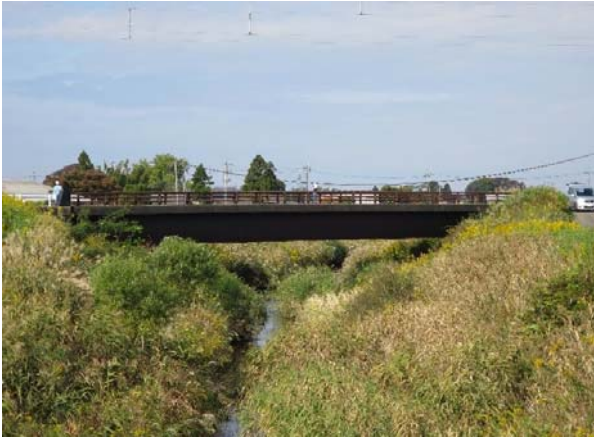
| No. ①-22 | |

| | さびの大きさが最大3mm程度、色調は暗褐色系であり、経過年数が24年であることから、保護性さびと考えられる。<br>桁端部のウェブ下端から200mm程度は、結露水や雨水の滞水のために、色ムラが見られる。 |

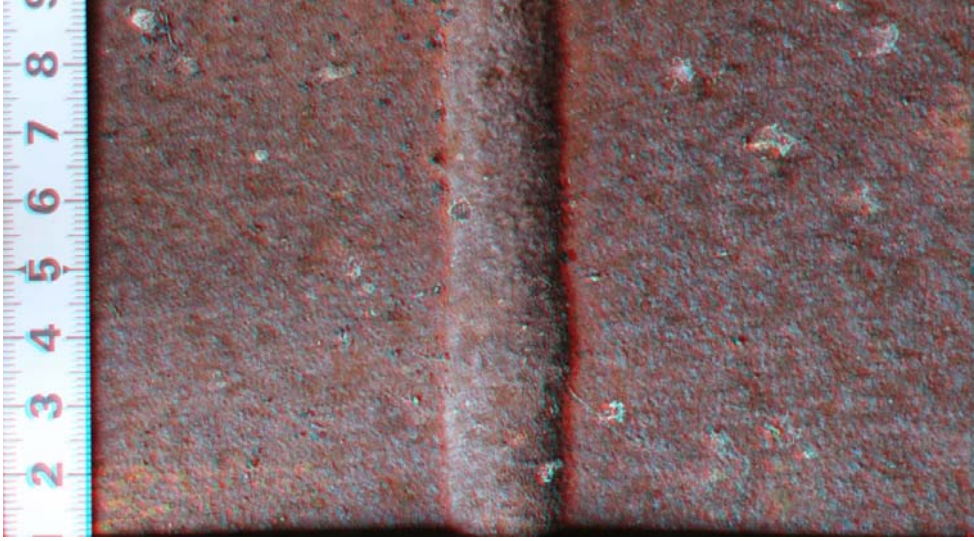
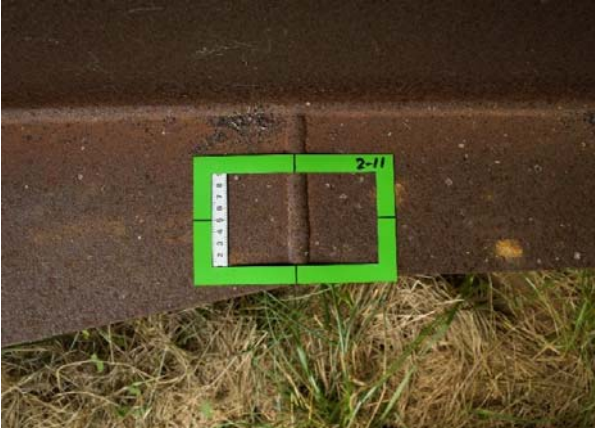
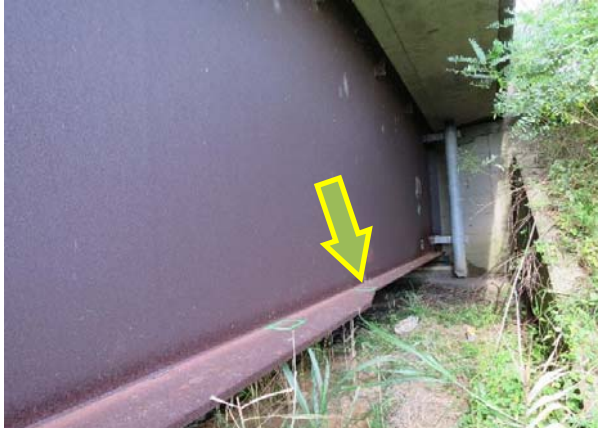
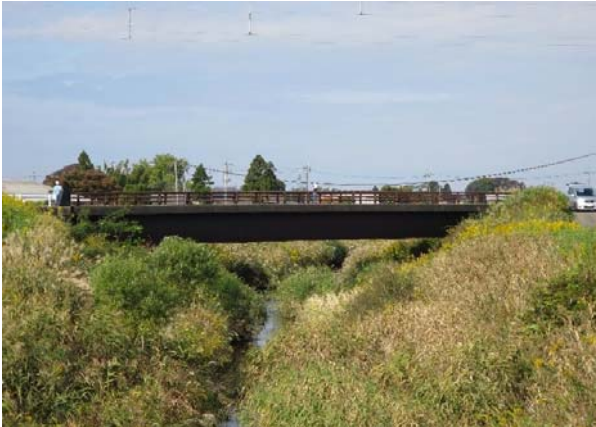
| <b>【セロファンテープ試験】</b> | <b>【さびに関する所見】</b><br>さびの大きさが最大2mm程度、色調は茶～褐色系であり、経過年数が24年であることから、保護性さびと考えられる。<br>板継溶接部も周辺の鋼板と同様なさびの状態である。 |

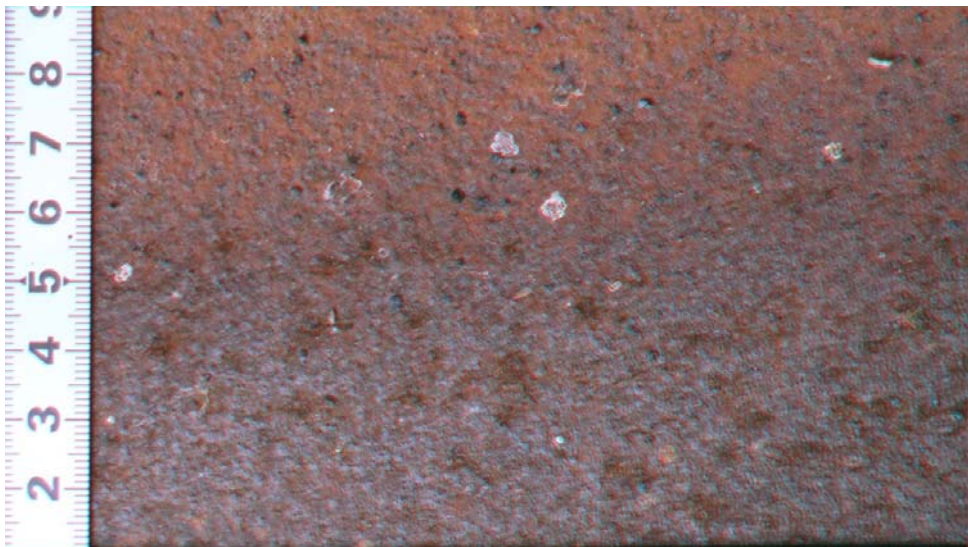
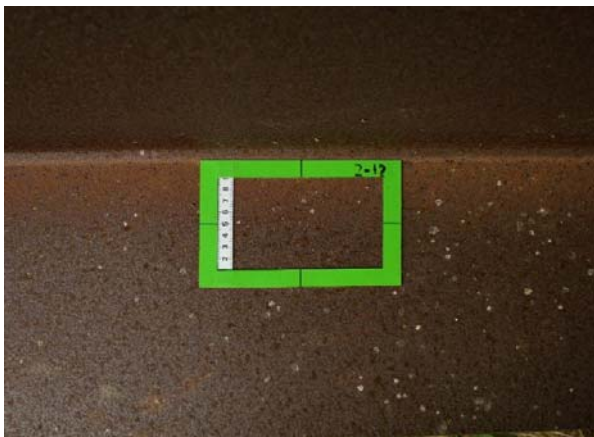
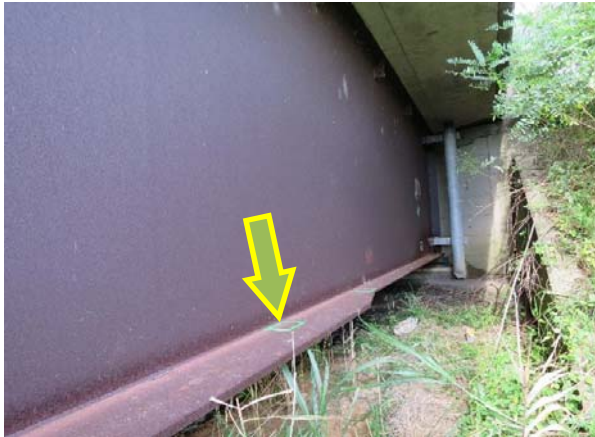
| No. ①-24 | |

| | <p>さびの大きさが最大2mm程度、色調は茶～褐色系のグラデーションであり、経過年数が24年であることから、保護性さびと考えられる。</p> <p>ウェブとの溶接部近傍は水みち跡と考えられ、色調は明るい茶色である。土埃や鳥のフンなども点状に付着している。</p> |

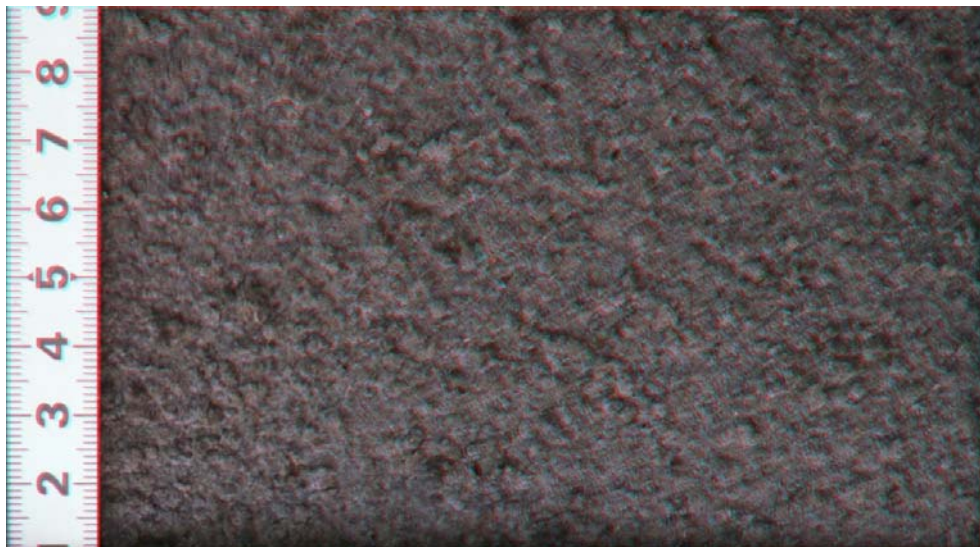
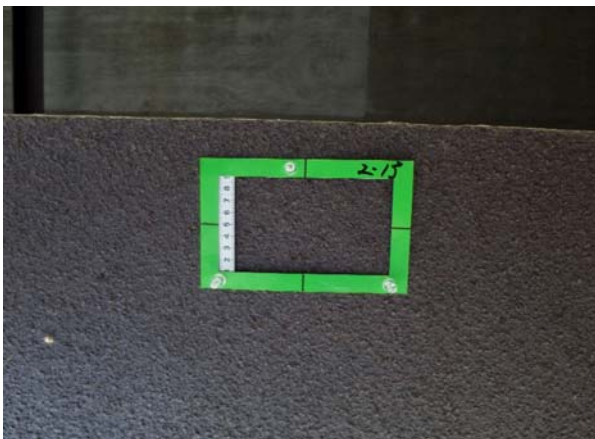
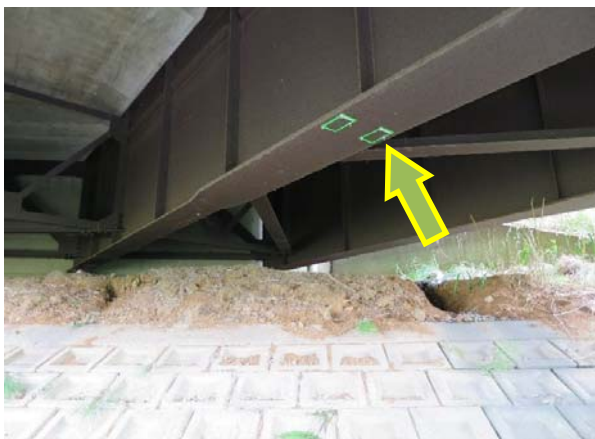
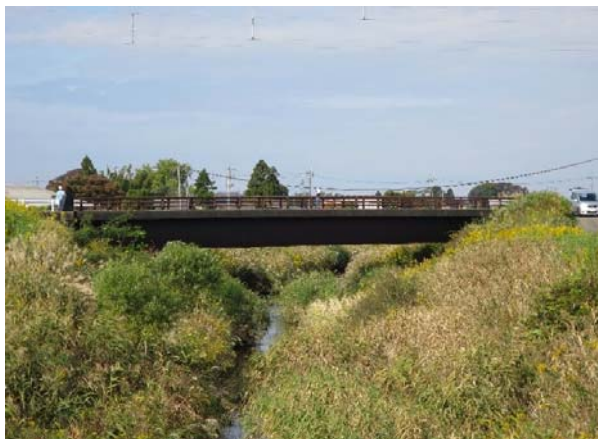
| | <p>さびの大きさが最大3mm程度、色調は暗褐色系であり、経過年数が24年であることから、保護性さびと考えられる。</p> <p>外側から遠い下フランジ下面ではうろこ状さびが見られることから、湿気がこもりやすくなるなどの環境が変化することで、今後、当該箇所にもうろこ状さびが新たに生成する可能性がある。</p> |

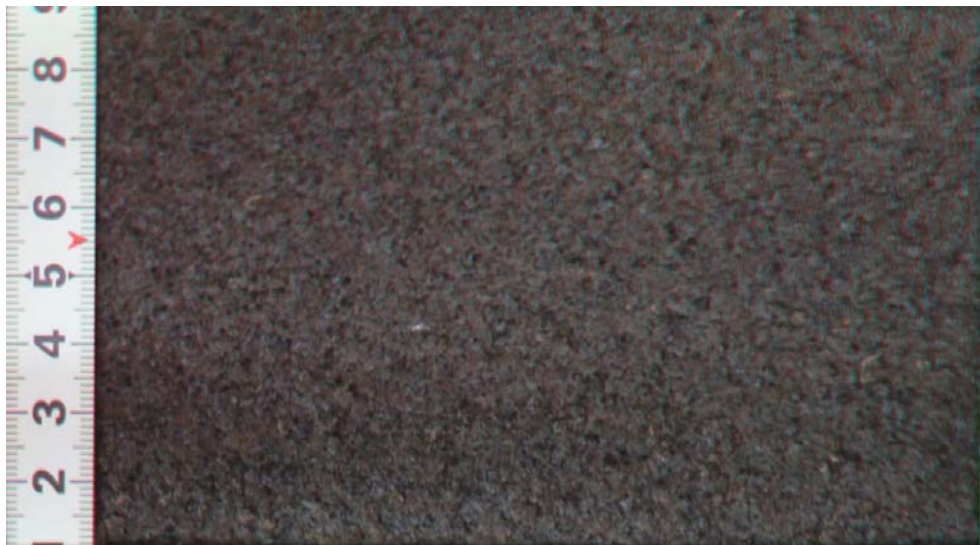
| No. ①-26 | |

| 【セロファンテープ試験】 | 【さびに関する所見】<br>さびの大きさが最大3mm程度、色調は暗褐色系であり、経過年数が24年であることから、保護性さびと考えられる。 |

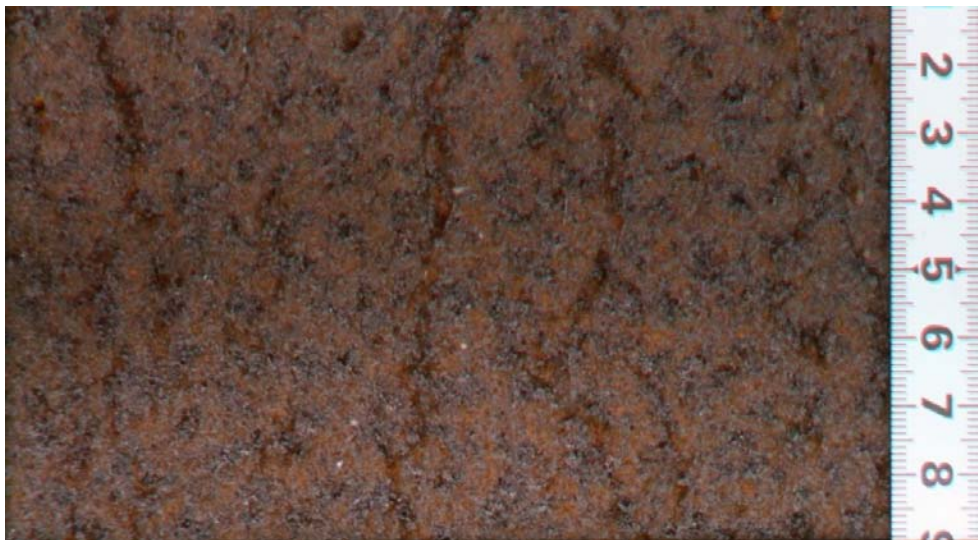
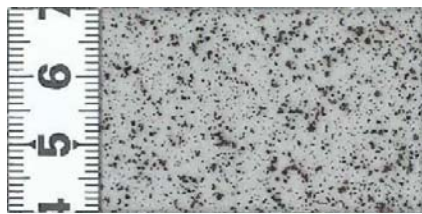
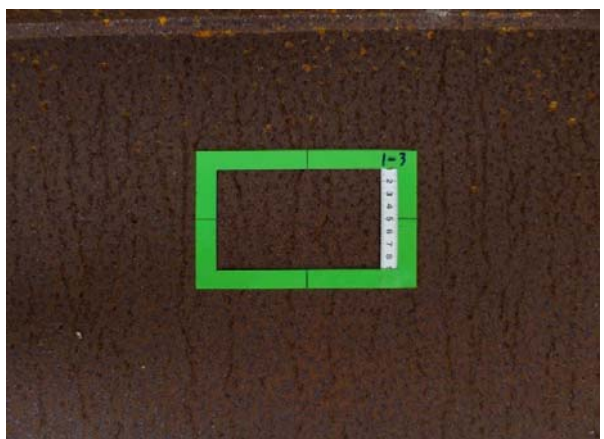
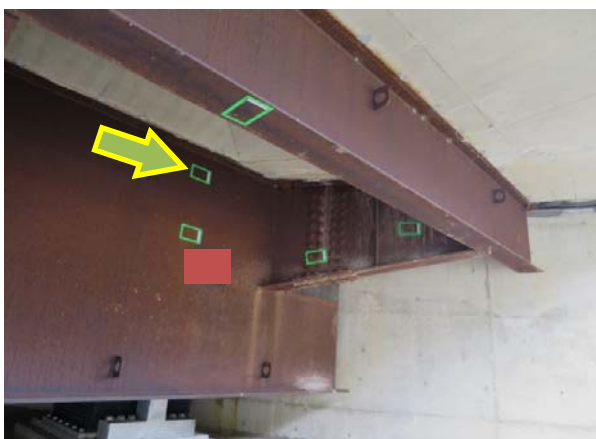
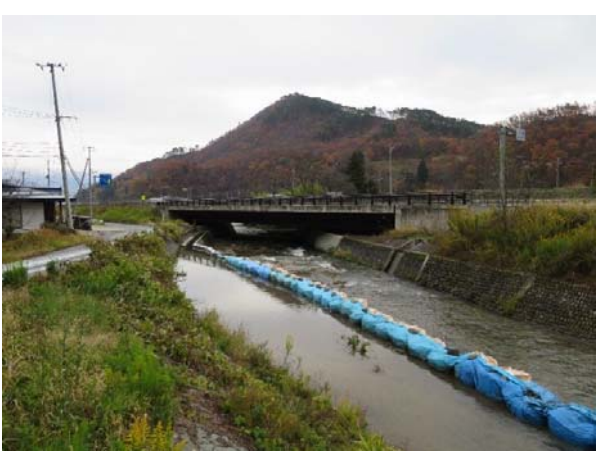
| 【セロファンテープ試験】 | | 【さびに関する所見】<br>さびの大きさが最大1mm程度、色調は茶～褐色系であり、経過年数が12年であることから、保護性さびと考えられる。<br>上フランジ下面からの結露水の水みち跡によりウェブには色ムラが見られる。 |

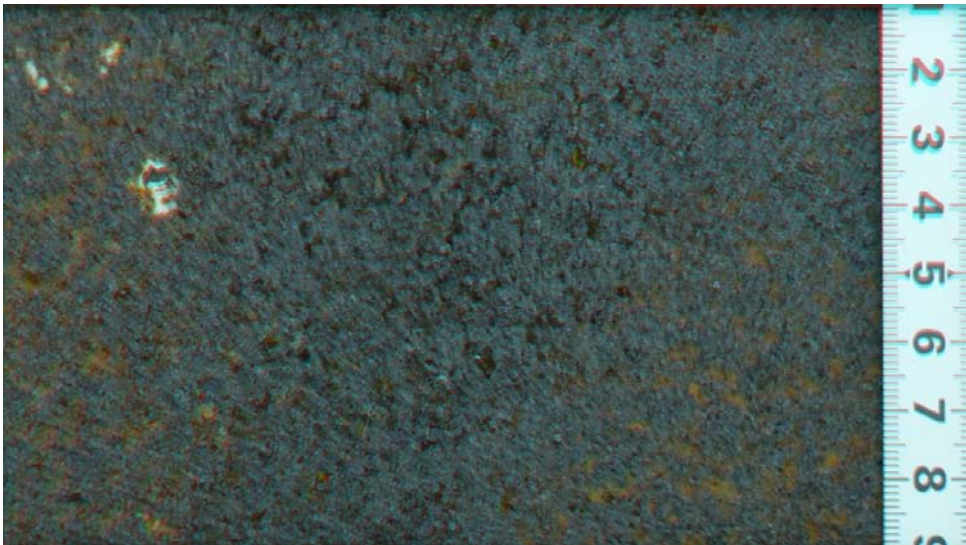
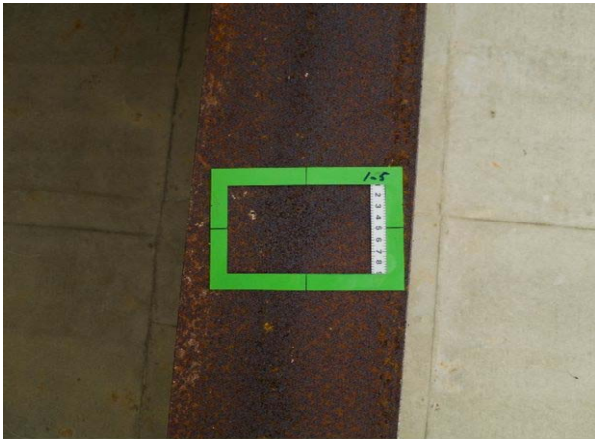
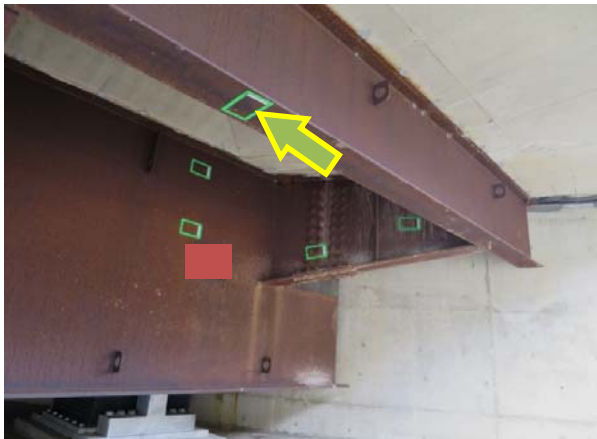
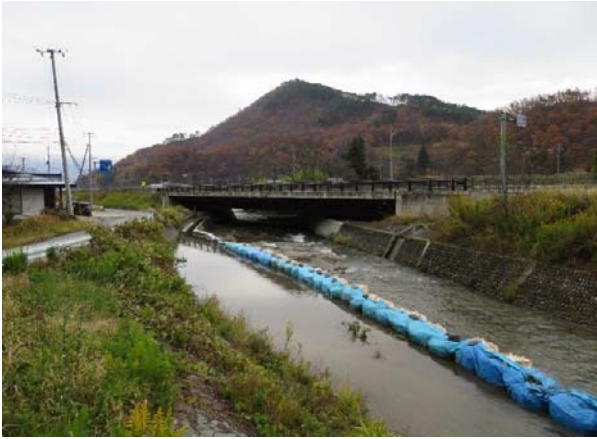
| No. ①-28 | |

| 【セロファンテープ試験】 | 【さびに関する所見】<br>さびの大きさが最大4mm程度、色調は茶～暗褐色～黒色系であり、経過年数が12年であることから、保護性さびと考えられる。<br>さびの粒子の大きさにムラが見られ、下フランジ下面のために日照がなく乾燥しにくいことが原因と考えられる。 |

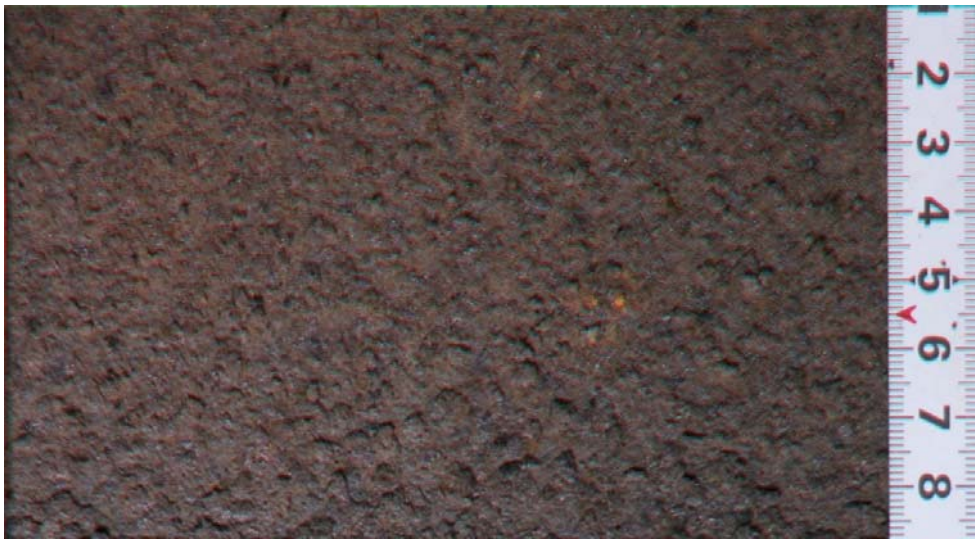
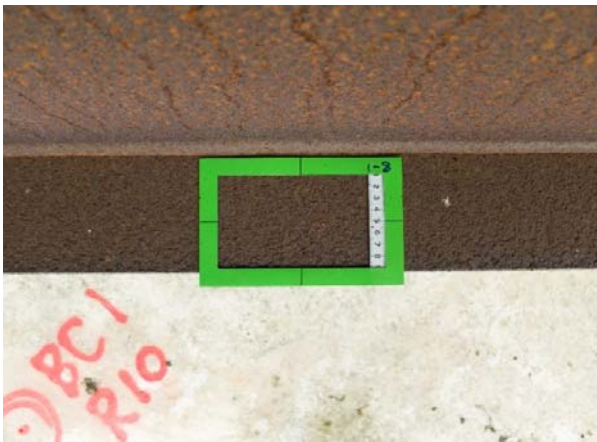
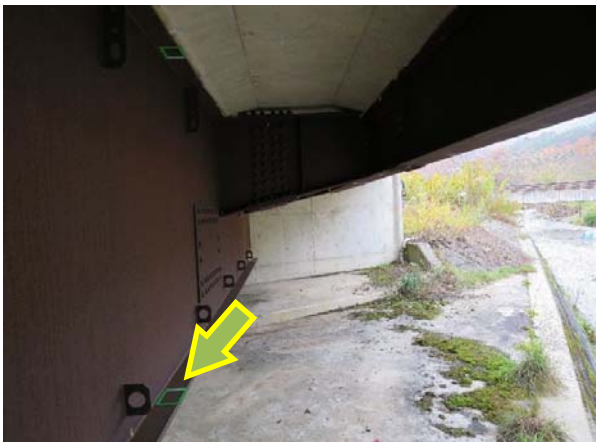
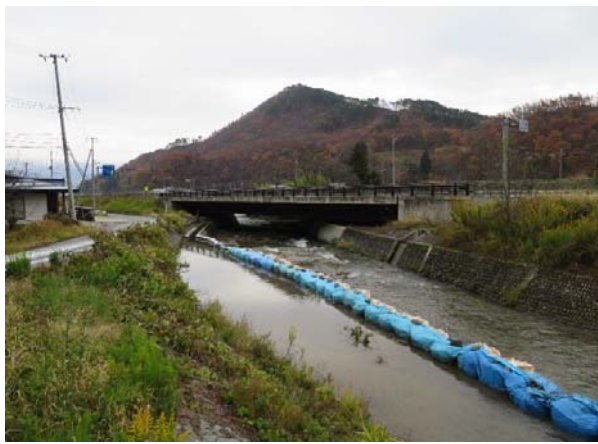
| | <p>さびの大きさが最大4mm程度、色調はこげ茶～暗褐色系であり、経過年数が12年であることから、保護性さびと考えられる。</p> <p>ウェブには結露水の水みち跡による色ムラが見られることから、下フランジ上面にも結露水が流れることが推定される。これが、さびの大きさが最大4mm程度と比較的大きい一要因と考えられる。</p> |

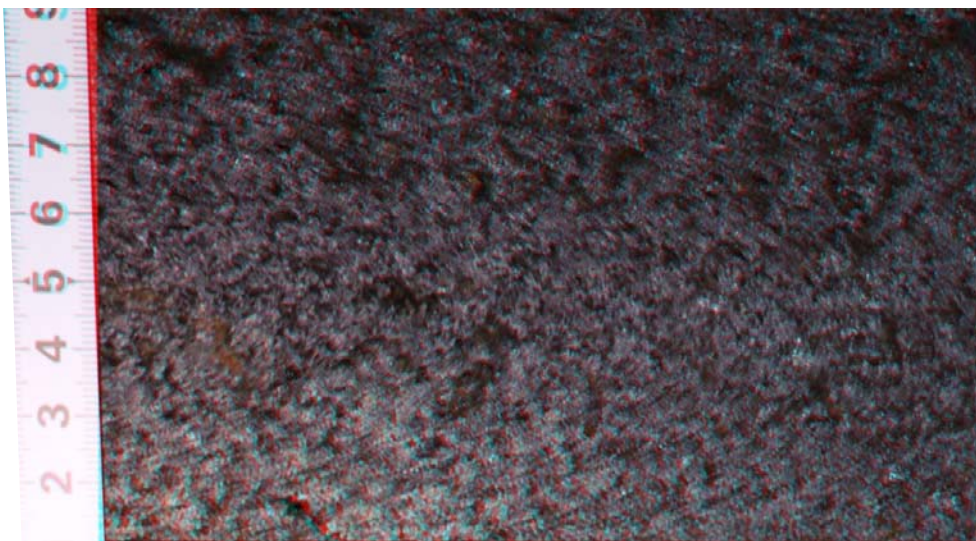
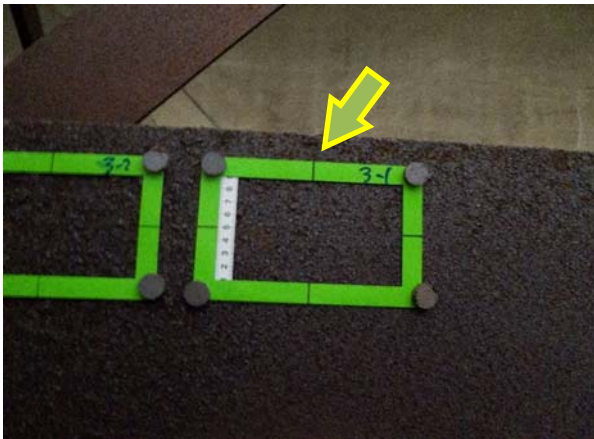
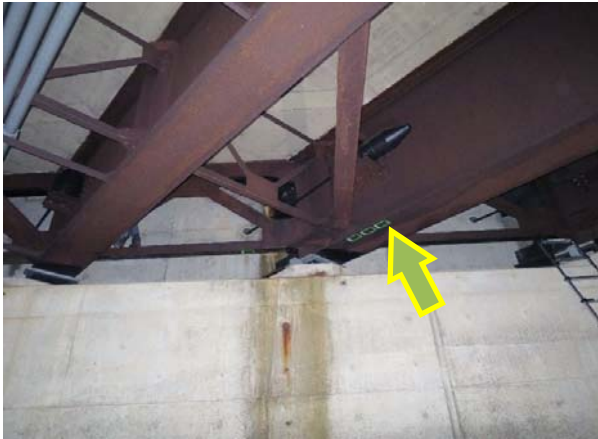
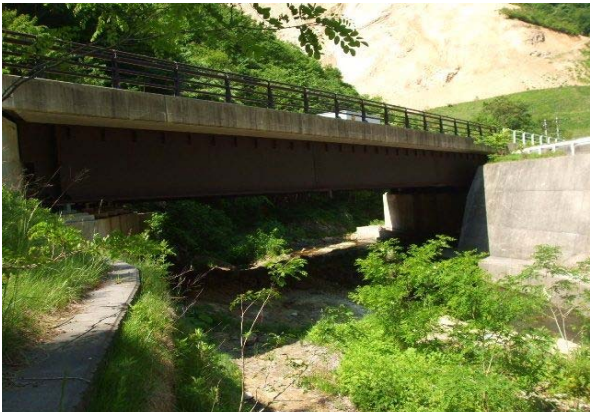
| | <p>さびの大きさが最大3mm程度、色調は暗褐色系であり、経過年数が14年であることから、保護性さびと考えられる。</p> <p>ただし、0.5mほど桁端側ではうろこ状さびが見られることから、湿気がこもりやすくなるなどの環境が変化することで、今後、当該箇所にもうろこ状さびが新たに生成する可能性がある。</p> |

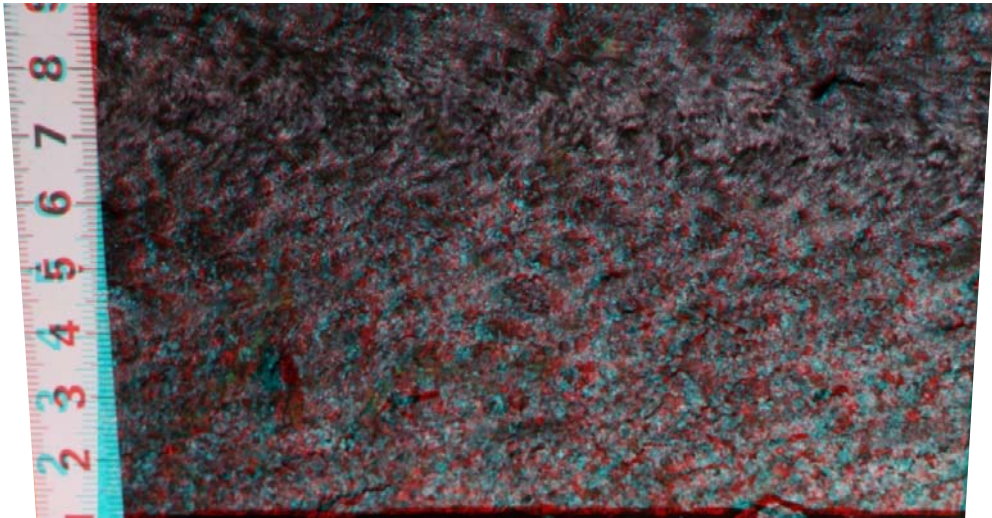
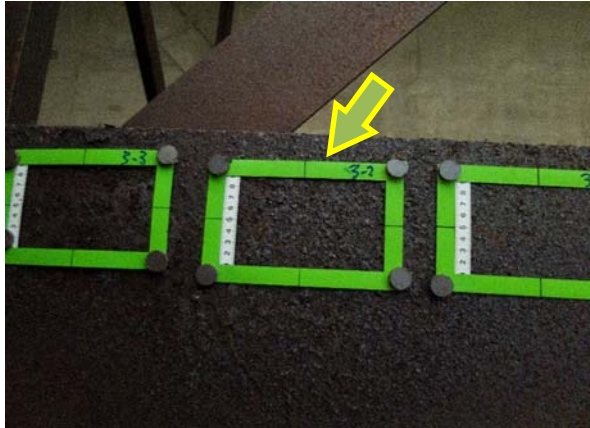
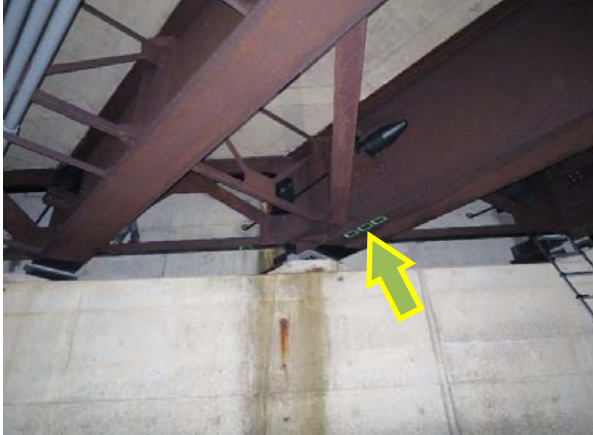
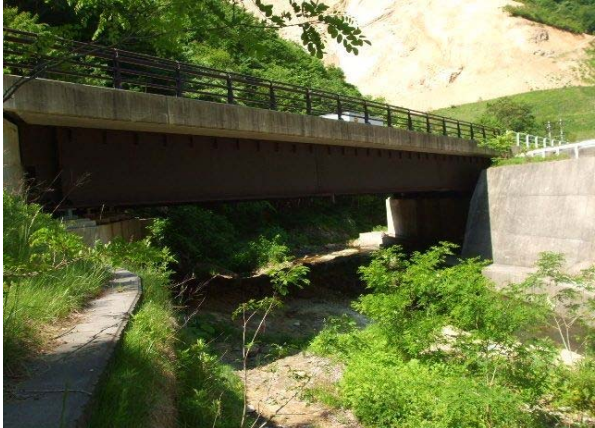
| | <p>さびの大きさが最大5mm程度、色調は暗褐色系であり、経過年数が14年であることから、保護性さびと考えられる。</p> <p>ただし、0.3mほど桁端側ではうろこ状さびが見られることから、湿気がこもりやすくなるなどの環境が変化することで、今後、当該箇所にもうろこ状さびが新たに生成する可能性がある。</p> |

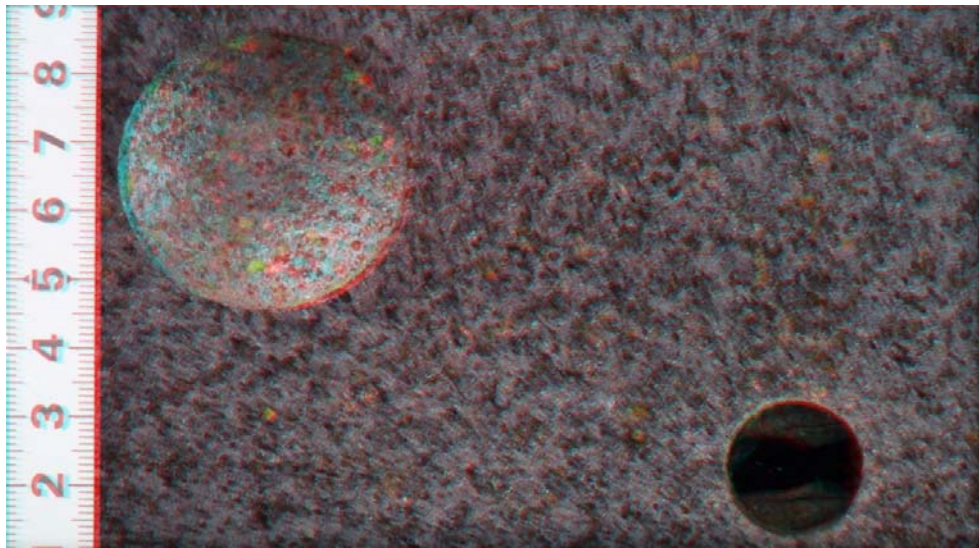
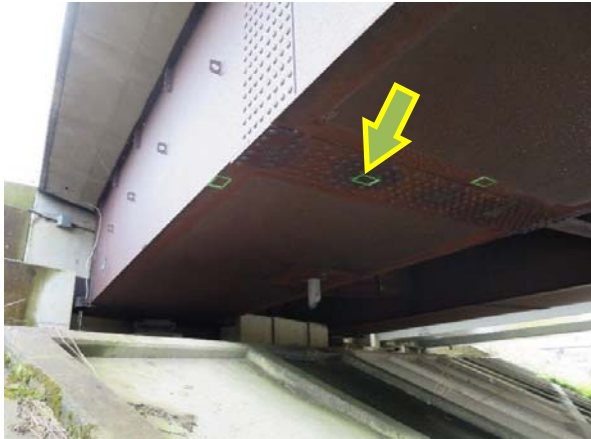
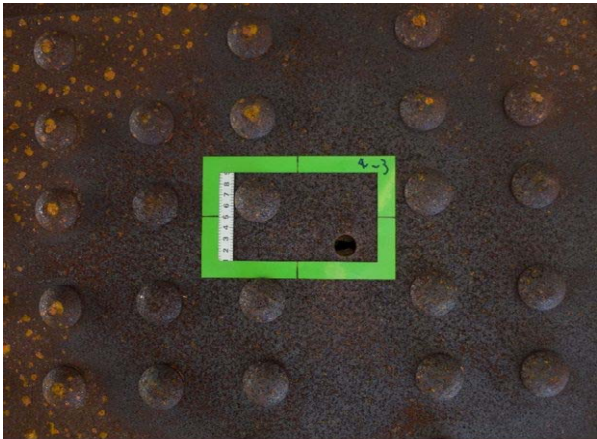
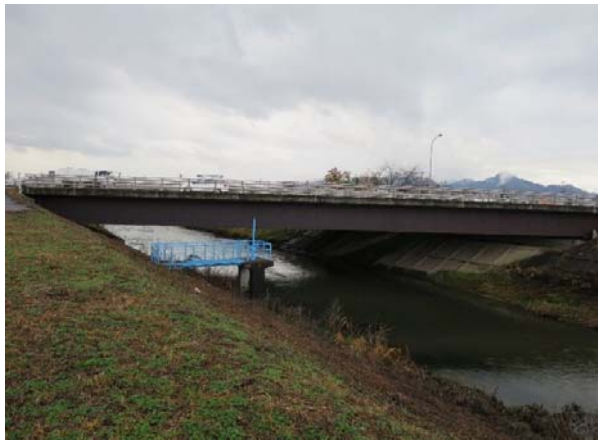
| No. ①-32 | |

| 【セロファンテープ試験】 | 【さびに関する所見】<br>さびの大きさが最大3mm程度、色調は暗褐色系であり、経過年数が12年であることから、保護性さびと考えられる。<br>連結部からの結露水により橙色の比較的新しいさび跡も小さな斑点状に付着している。<br>ボルト本体は連結板と同程度のさびの状態である。 |

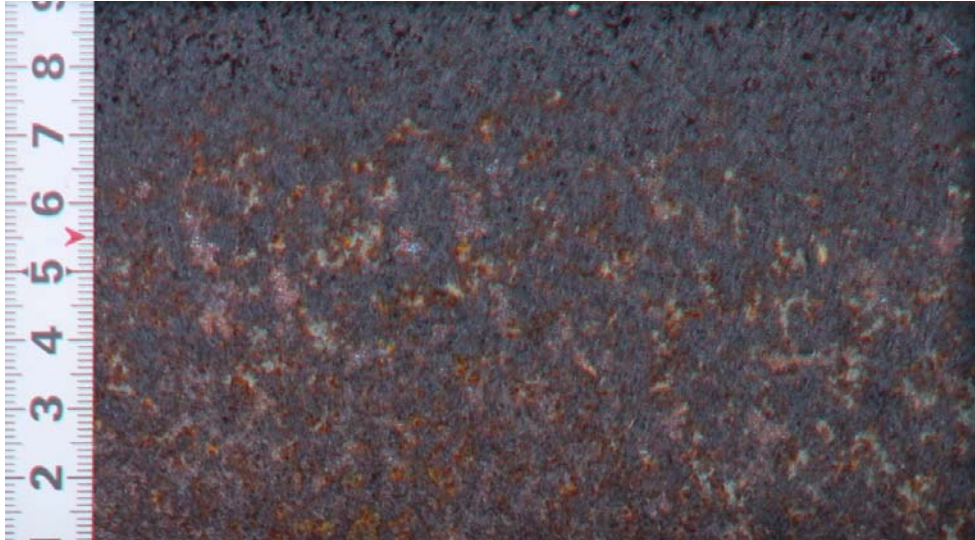
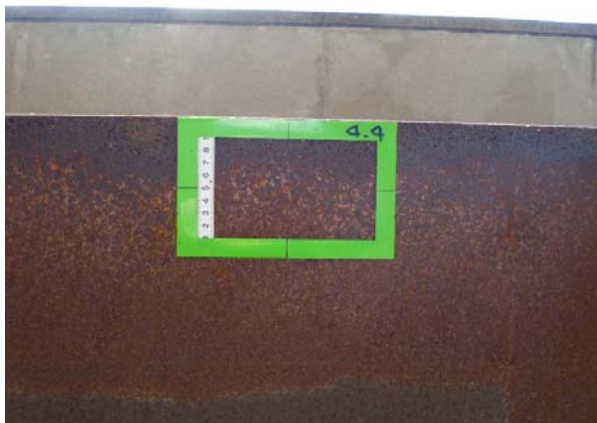
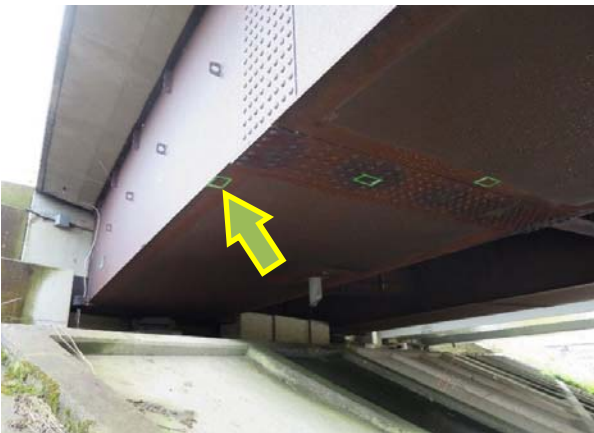
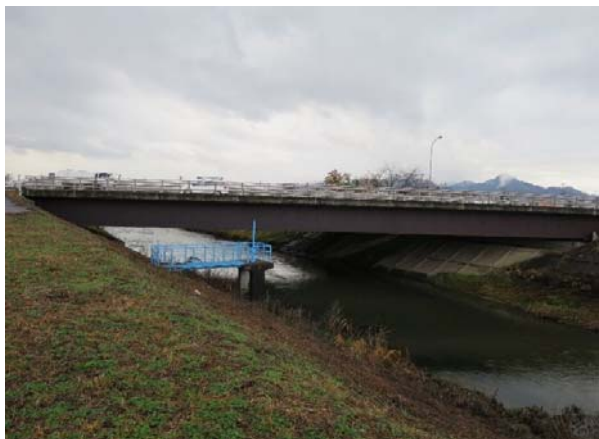
| No. ①-33 | |

| 【セロファンテープ試験】 | 【さびに関する所見】<br>さびの大きさが最大1mm程度、色調は暗褐色系であり、経過年数が12年であることから、保護性さびと考えられる。<br>連結部からの結露水により橙色の比較的新しいさび跡も小さな斑点状に付着している。 |

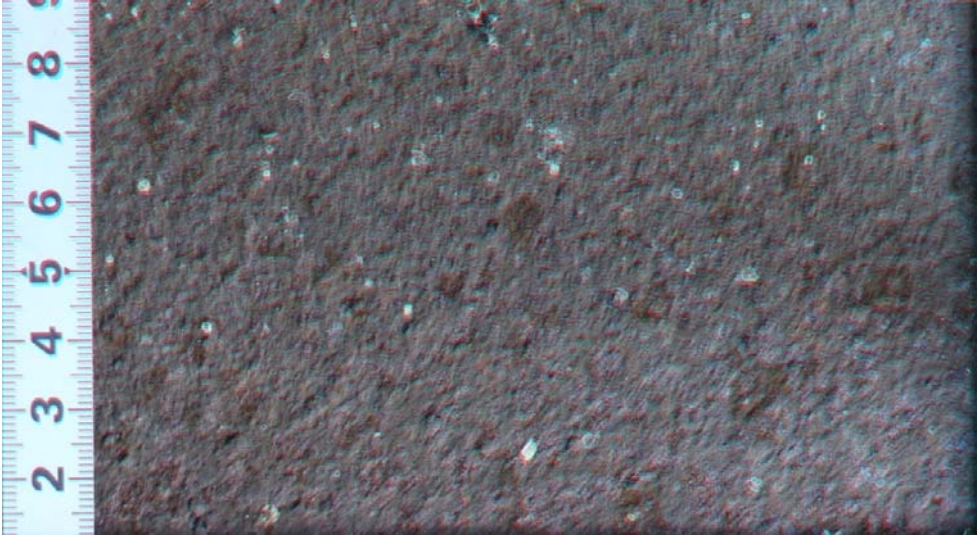
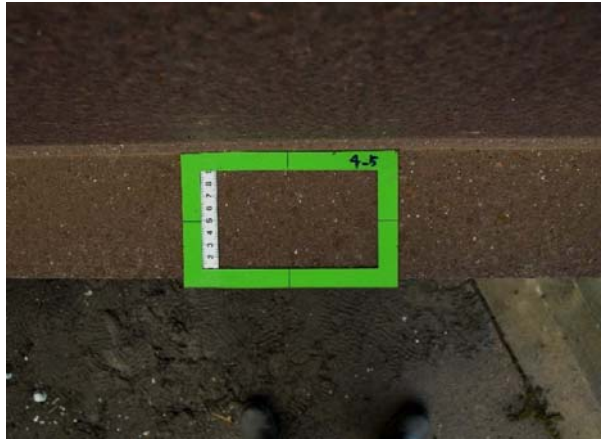
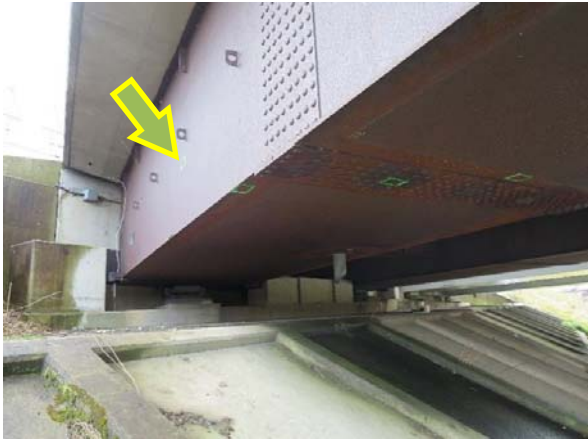
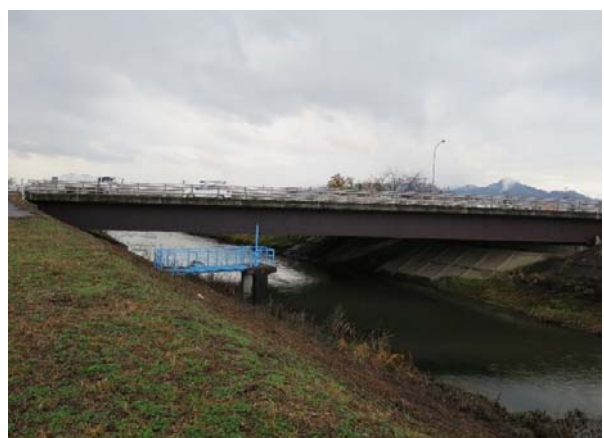
| <b>【セロファンテープ試験】</b> | <b>【さびに関する所見】</b><br>さびの大きさが最大3mm程度、色調は暗褐色系であり、経過年数が12年であることから、保護性さびと考えられる。<br>土埃や鳥のフンの付着により色ムラが見られる。 |

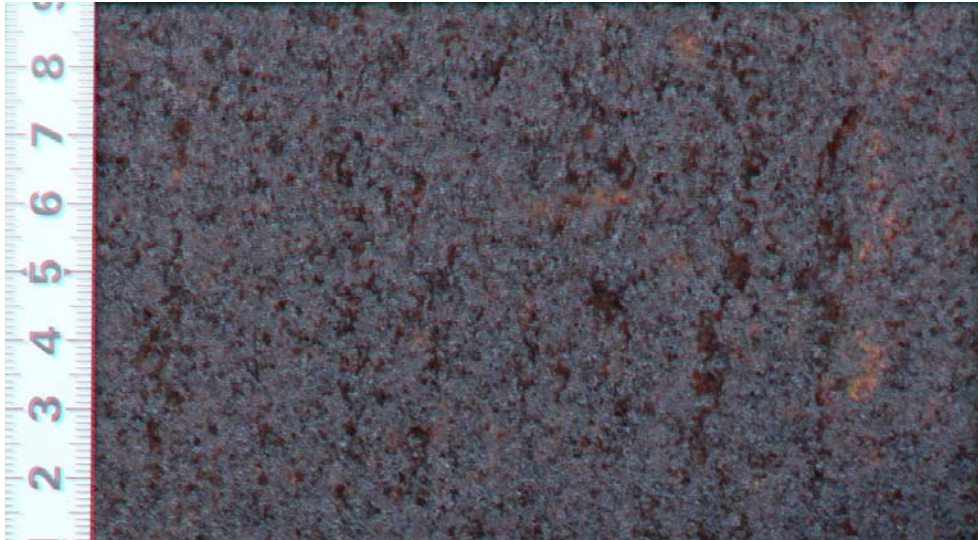
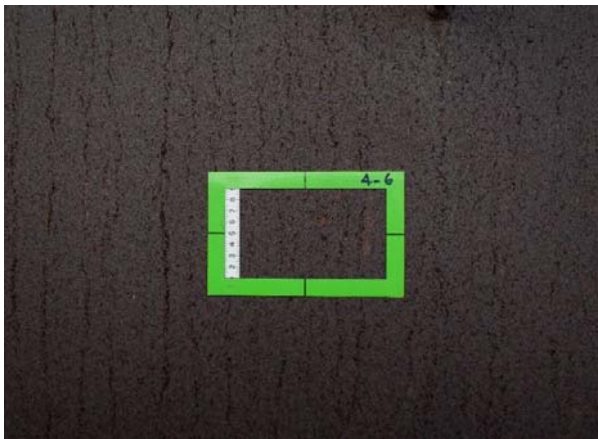
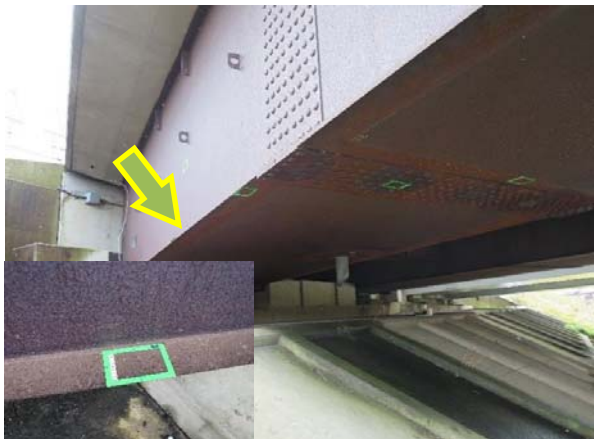
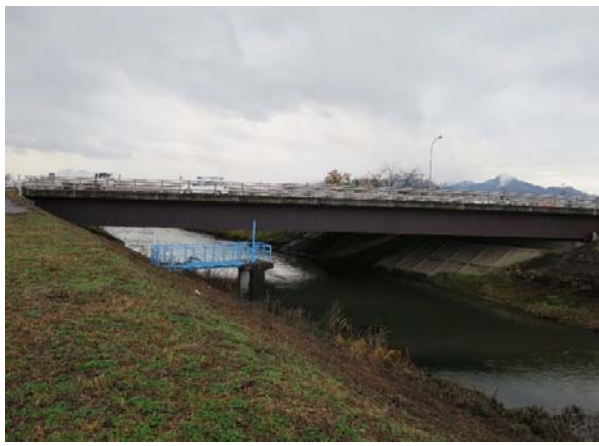
| No. ①-35 | |

| | さびの大きさが最大2mm程度、色調は暗褐色系であり、経過年数が12年であることから、保護性さびと考えられる。<br>雨水または結露水による水みち跡が見られる。 |
