# 国土技術政策総合研究所資料

## 耐候性鋼橋の外観性状によるさび状態の評価法に関する研究

Study on Evaluation of Rust by Appearance Properties for Weathering Steel Bridge

国土交通省 国土技術政策総合研究所

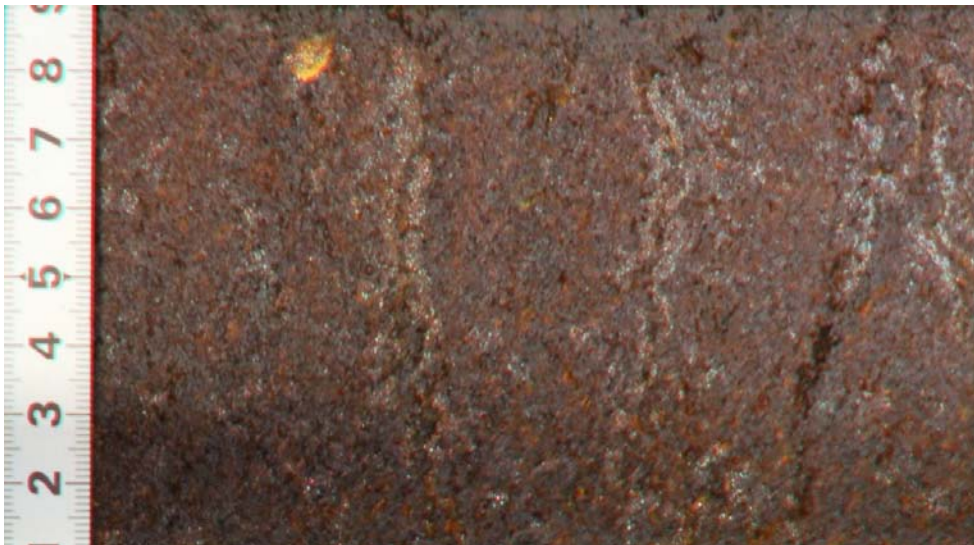
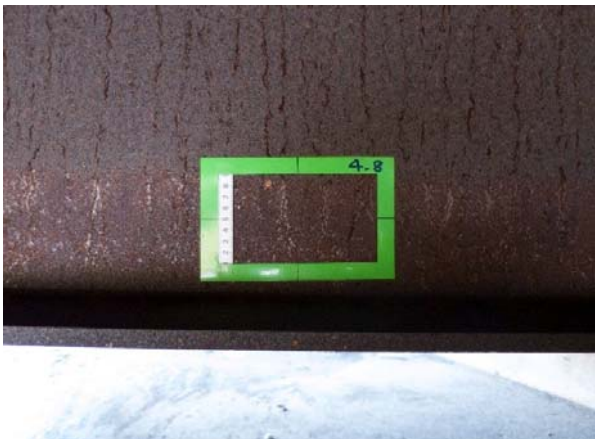
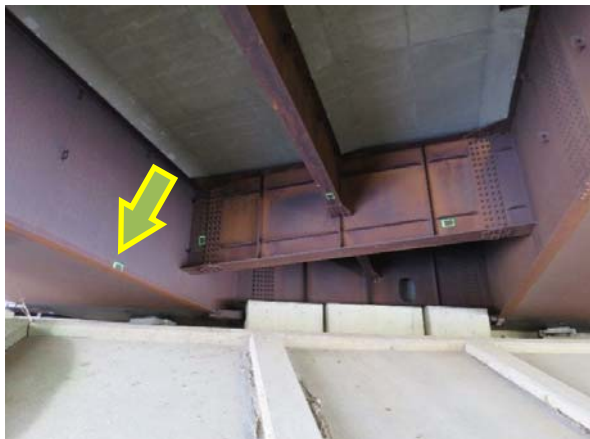
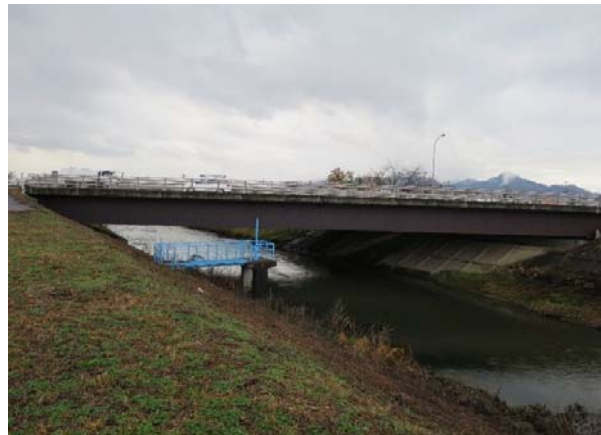
| No. ①-36 | |

| | さびの大きさが最大1mm程度、色調はこげ茶～褐色系であり、経過年数が12年であることから、保護性さびと考えられる。<br>ウェブ下端から高さ10cmの範囲に、結露水や湿気の水みち跡による色ムラが見られる。 |
| 【さび厚】 80.6 $\mu\text{m}$ (9点平均)、16.3 $\mu\text{m}$ (標準偏差) | 【全景写真】 |

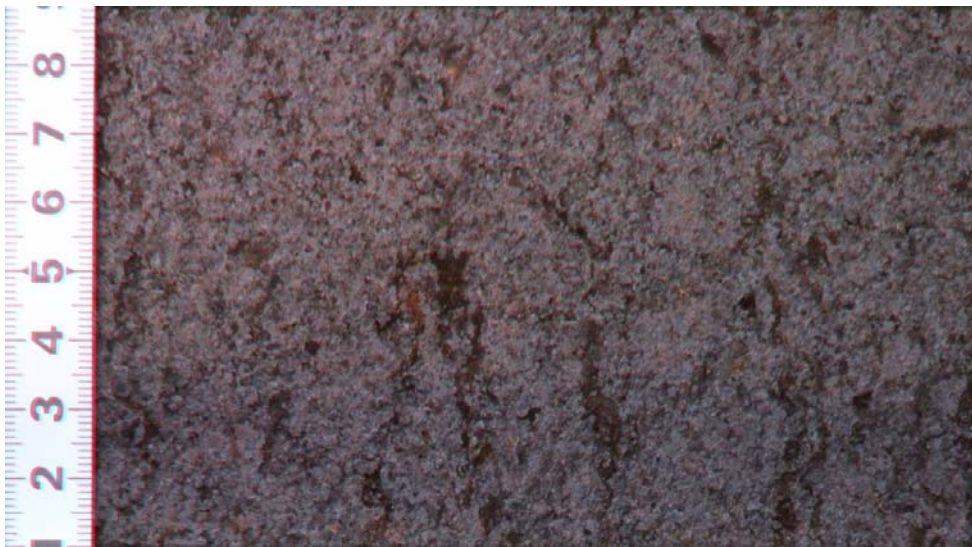
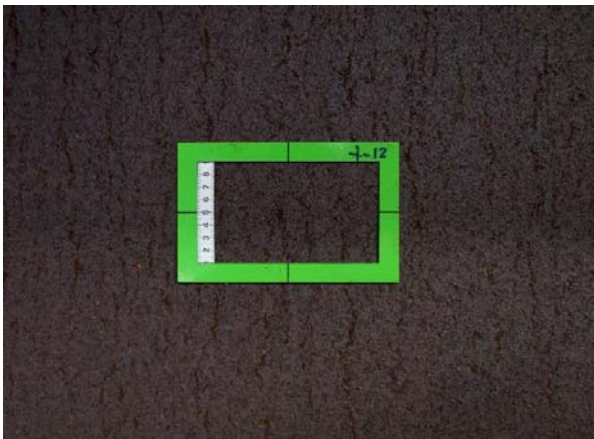
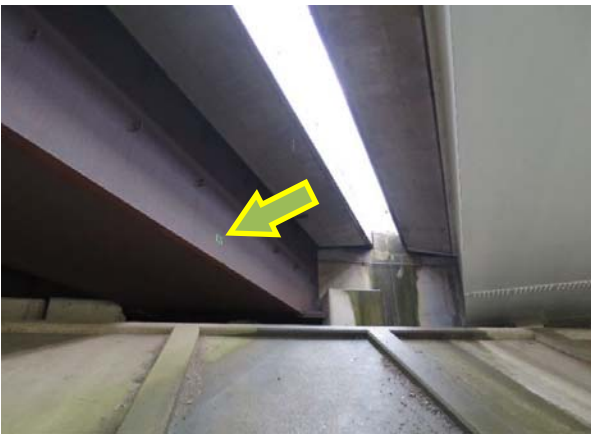
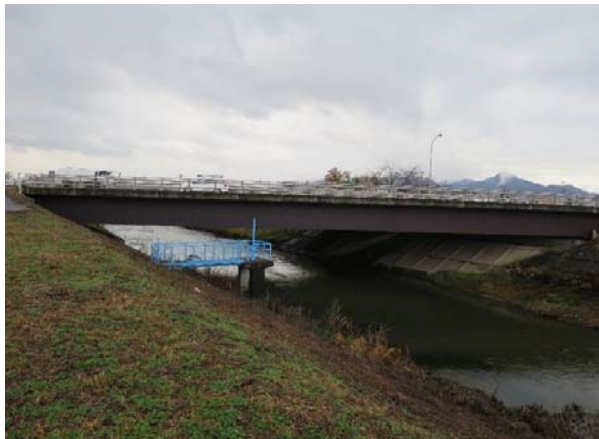
| No. ①-37 | |

| | さびの大きさが最大3mm程度、色調は暗褐色系であり、経過年数が12年であることから、保護性さびと考えられる。<br>雨水または結露水による水みち跡が見られる。 |
| 【さび厚】 167 $\mu\text{m}$ （9点平均）、32.3 $\mu\text{m}$ （標準偏差） | 【全景写真】 |

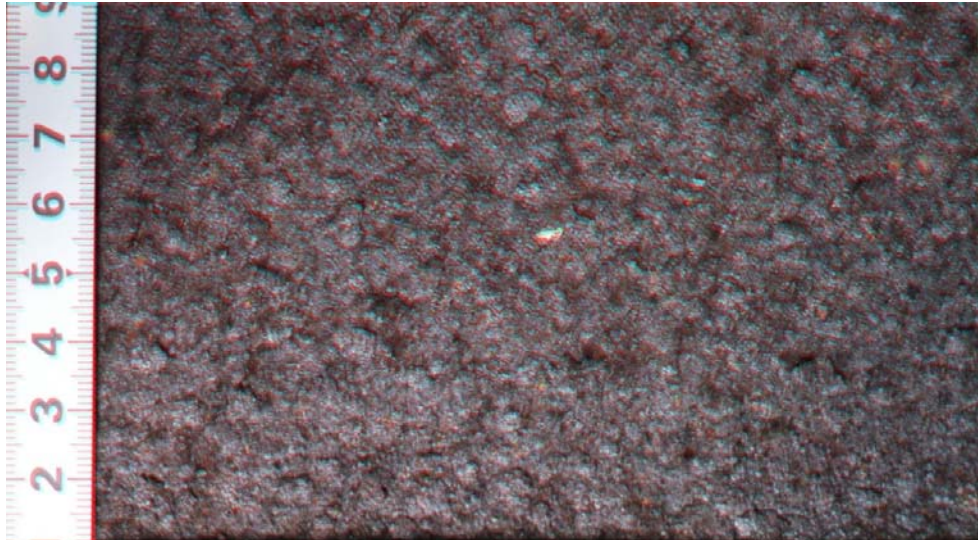
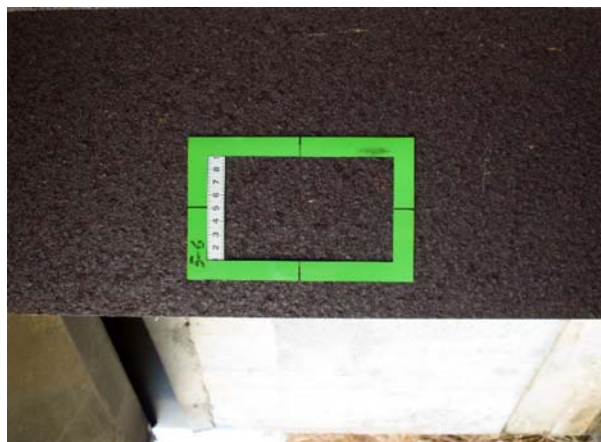
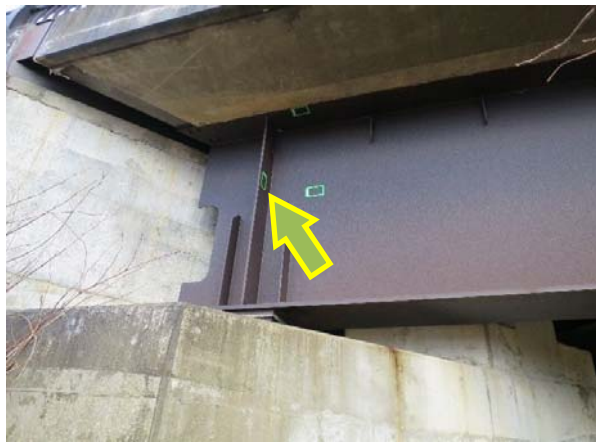
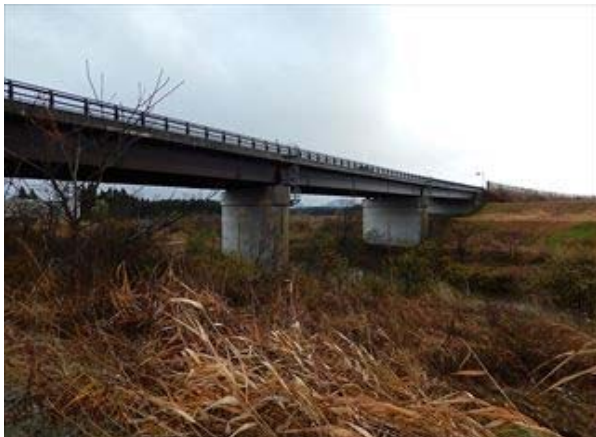
| No. ①-38 | |

| 【セロファンテープ試験】 | 【さびに関する所見】<br>さびの大きさが最大5mm程度、色調は暗褐色系であり、経過年数が14年であることから、保護性さびと考えられる。 |
| 【さび厚】 232 $\mu$ m（9点平均）、46.7 $\mu$ m（標準偏差） | 【全景写真】 |

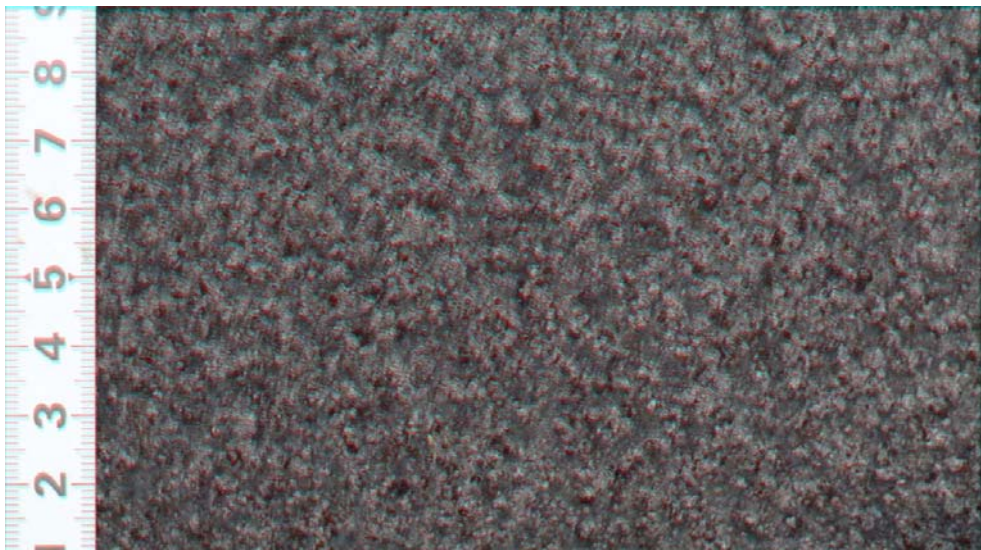
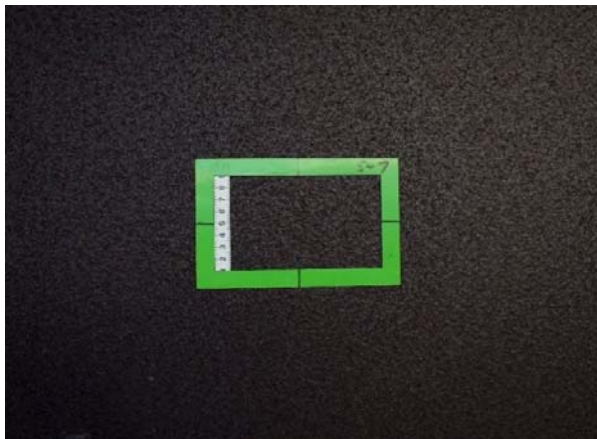
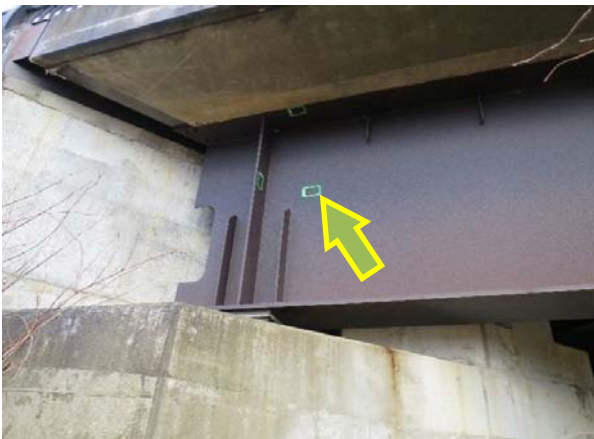
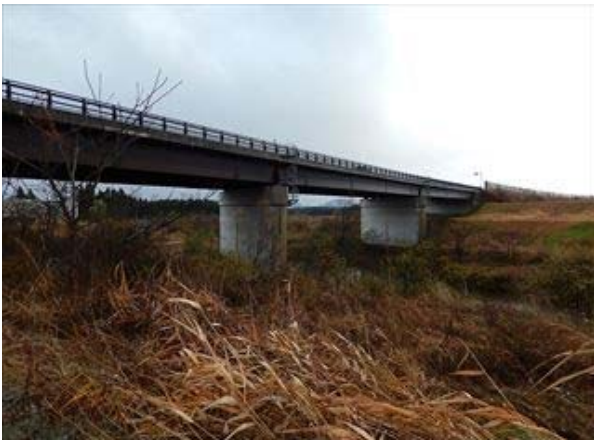
| No. ①-39 | |

| | さびの大きさが最大2mm程度、色調は暗褐色系であり、経過年数が14年であることから、保護性さびと考えられる。 |
| 【さび厚】156μm（9点平均）、53.3μm（標準偏差） | 【全景写真】 |

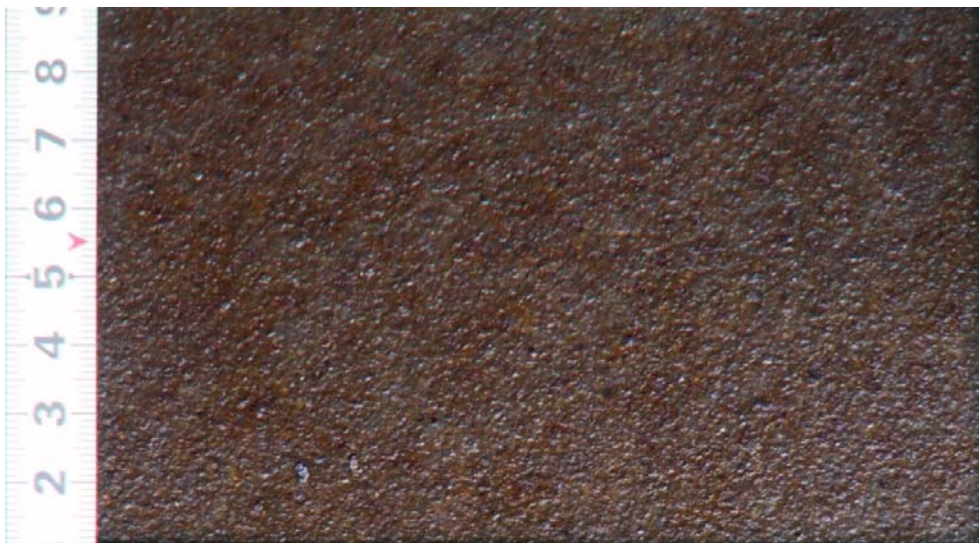
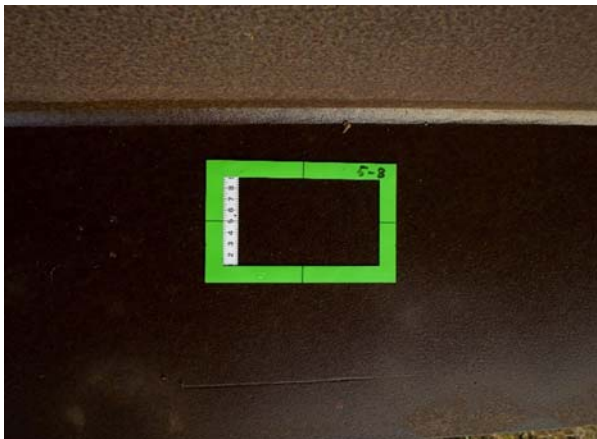
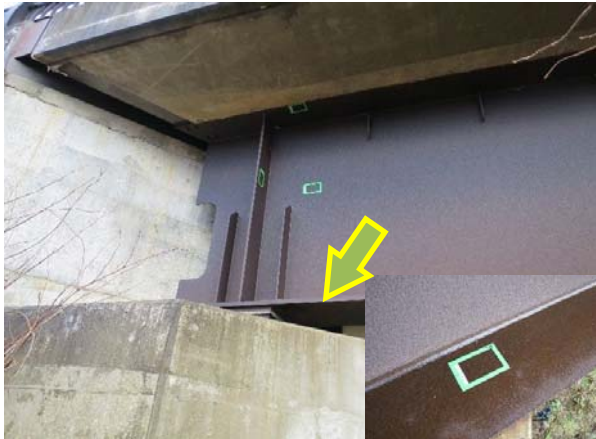
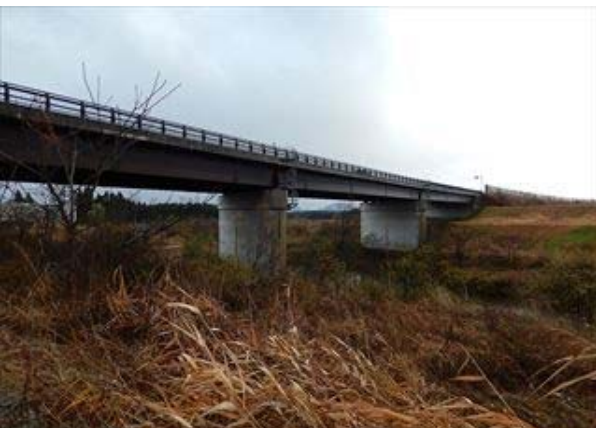
| No. ①-40 | |

| | さびの大きさが最大1mm程度、色調はこげ茶～暗褐色系であり、経過年数が14年であることから、保護性さびと考えられる。<br>写真は雨上がりのため、濡れた状態となっている。 |
| 【さび厚】112 $\mu$ m（9点平均）、20.5 $\mu$ m（標準偏差） | |

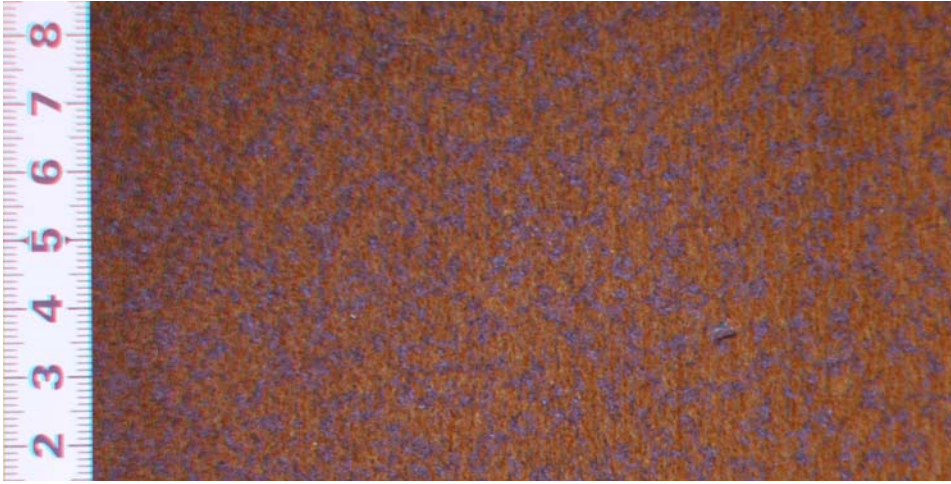
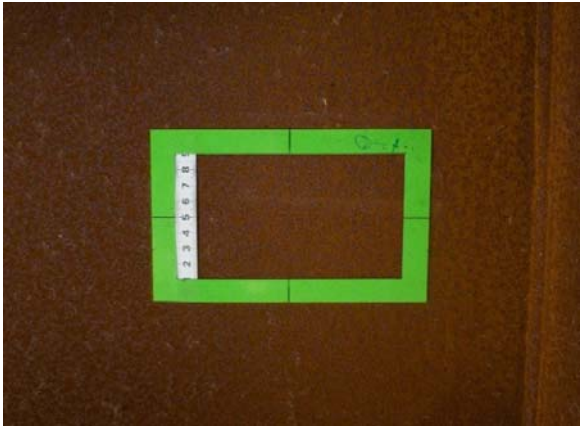
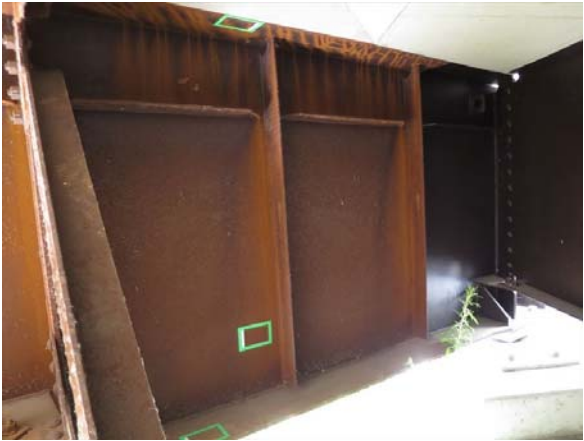
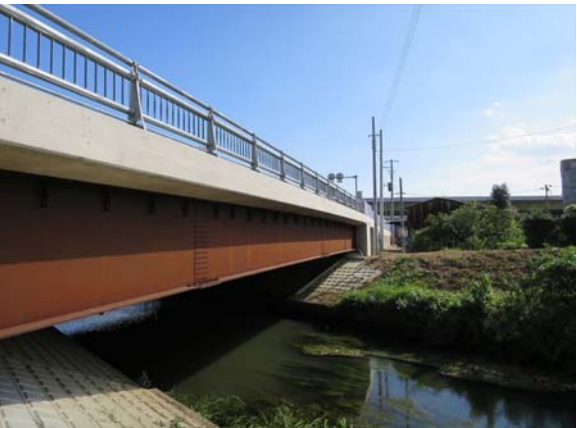
| <b>【セロファンテープ試験】</b> | <b>【さびに関する所見】</b><br>さびの大きさが最大1mm程度以下、色調は橙～茶色系であり、経過年数が2年と短いことから、未成長のさびと考えられる。<br>桁下空間が小さく、将来、植生が直接触れる可能性もある環境であることから、経過観察によりさびを評価する。 |
| <b>【さび厚】</b> 63.7 $\mu\text{m}$ (9点平均)、26.2 $\mu\text{m}$ (標準偏差)<br><b>【所在地】</b> 埼玉県久喜市<br><b>【橋梁形式】</b> 単純鋼非合成I桁橋<br><b>【経過年数】</b> 2年<br><b>【近景部位】</b> 主桁ウェブ（内側）<br><b>【周囲の環境】</b><br><ul style="list-style-type: none"> <li>・ 太平洋沿岸部（東京湾）から北に80km。</li> <li>・ 市街地、河川上。</li> <li>・ 近接物なし。</li> <li>・ 凍結防止剤は積雪時（年1～2回）に散布。</li> <li>・ 裸仕様。</li> </ul> | |

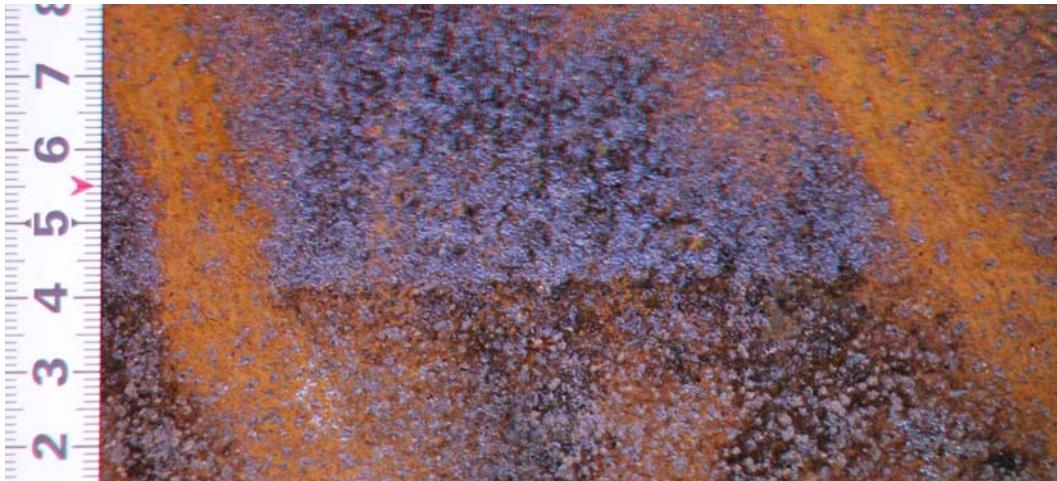
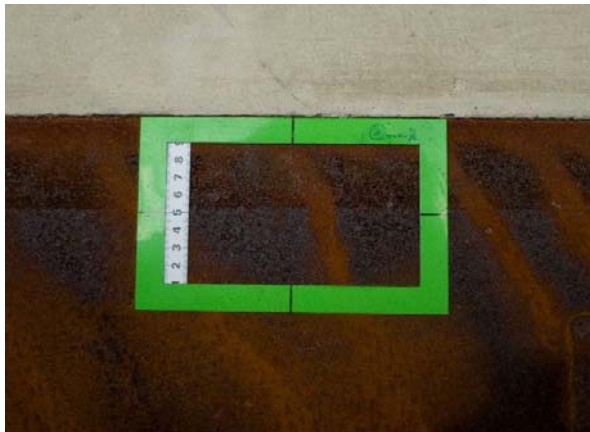
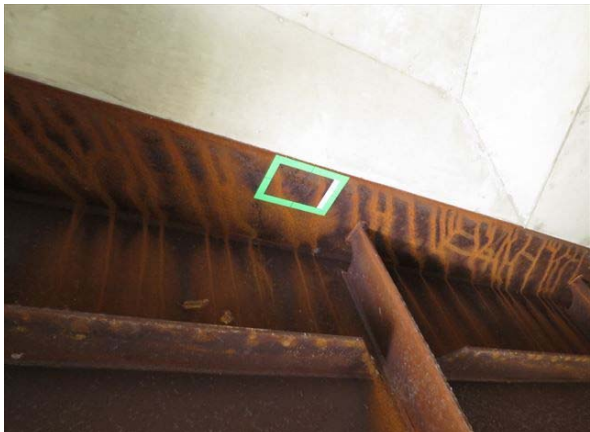
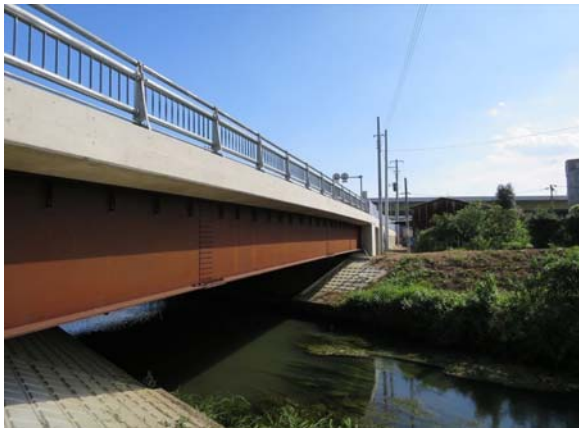
| No. ②-2 | |

| | さびの大きさが最大1mm程度以下、色調は橙～茶色～暗褐色系であり、経過年数が2年と短いことから、未成長のさびと考えられる。<br>床版施工前の直接の雨水の水かかりなどが原因と推定される色ムラが見られる。 |
| 【さび厚】 110 $\mu\text{m}$ （9点平均）、23.6 $\mu\text{m}$ （標準偏差） | 【全景写真】 |

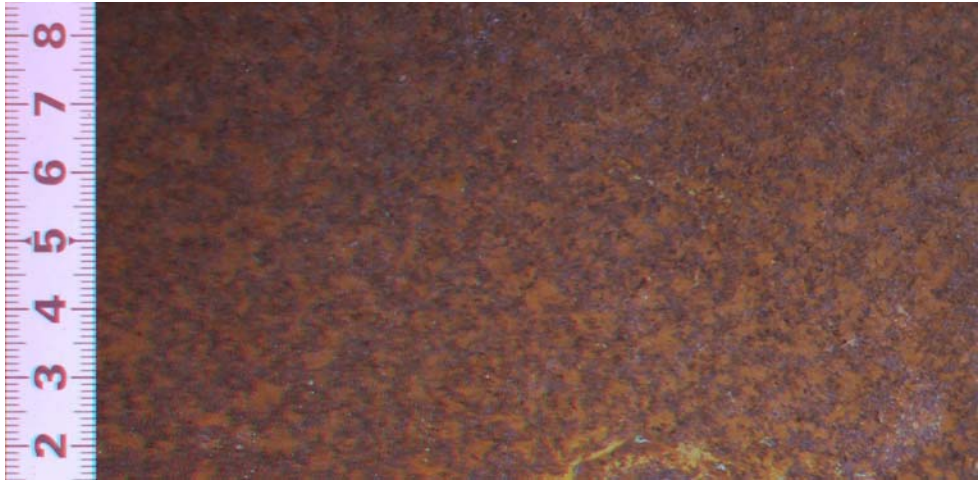
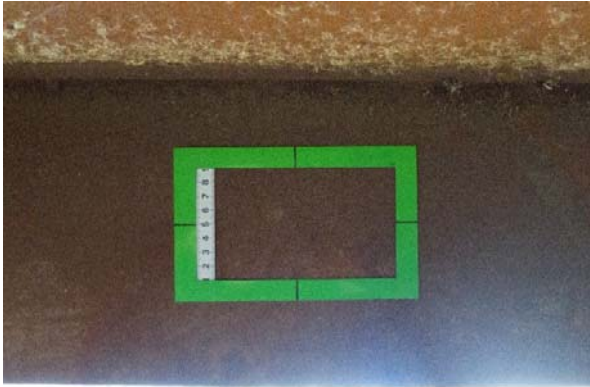
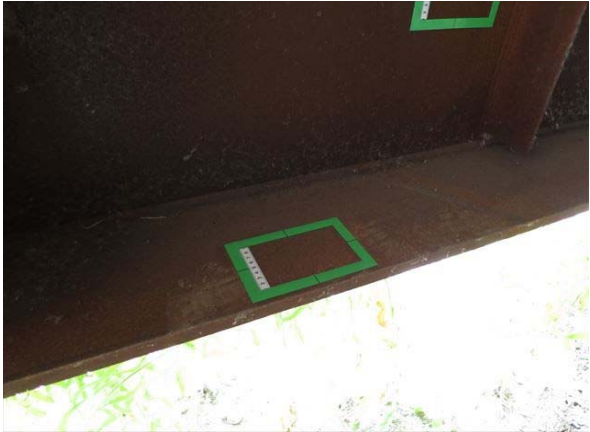
| <p>【セロファンテープ試験】</p> | <p>【さびに関する所見】</p> <p>さびの大きさが最大1mm程度以下、色調は橙～こげ茶色系であり、経過年数が2年と短いことから、未成長のさびと考えられる。</p> <p>桁下空間が小さく、将来、植生が直接触れる可能性もある環境であることから、経過観察によりさびを評価する。</p> |
| <p>【さび厚】89.0<math>\mu</math>m（9点平均）、18.2<math>\mu</math>m（標準偏差）</p> | |

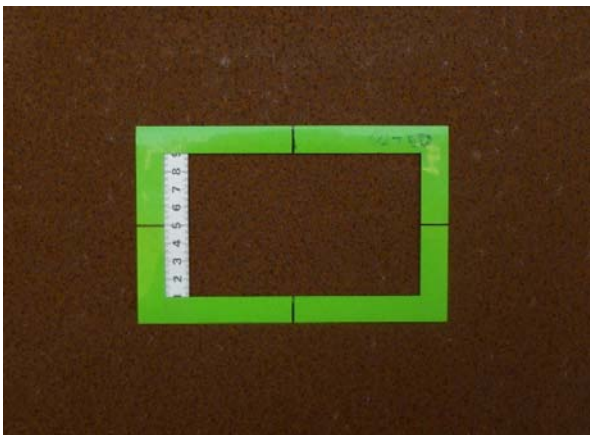
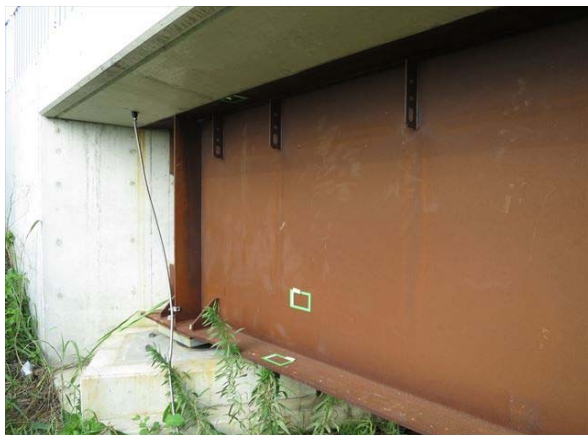
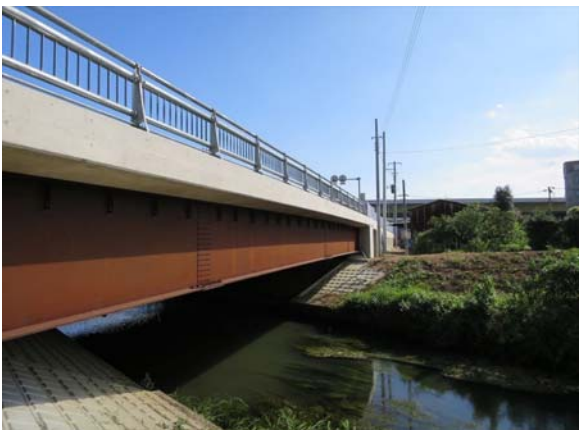
| 【さび厚】 60.7 $\mu\text{m}$ (9点平均)、11.7 $\mu\text{m}$ (標準偏差) | 【全景写真】 |

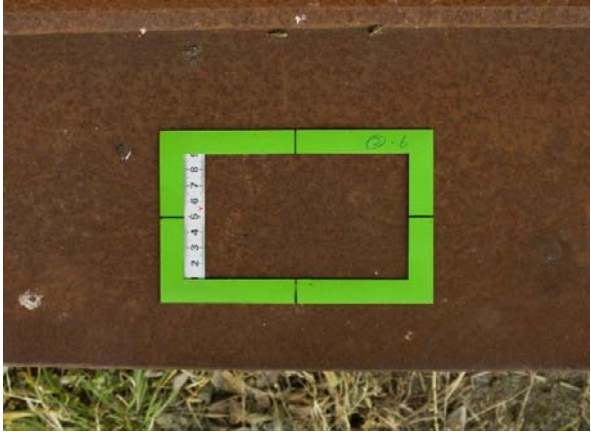
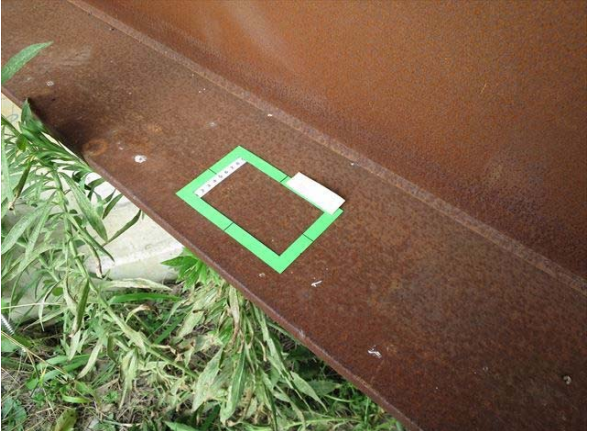
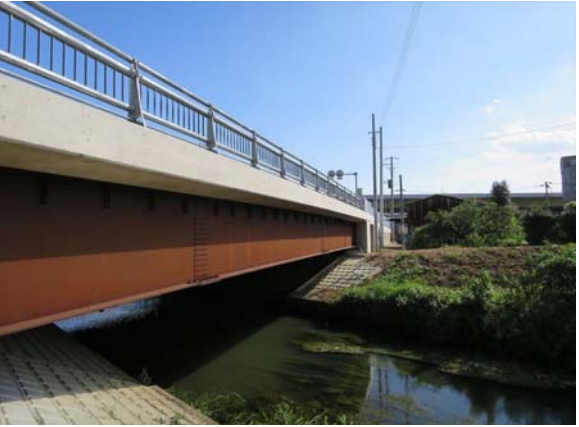
| <p>【セロファンテープ試験】</p> | <p>【さびに関する所見】</p> <p>さびの大きさが最大1mm程度以下、色調は橙～茶色系であり、経過年数が2年と短いことから、未成長のさびと考えられる。</p> <p>桁下空間が小さく、将来、植生が直接触れる可能性がある環境であることから、経過観察によりさびを評価する。</p> |
| <p>【さび厚】 69.4 <math>\mu</math>m (9点平均)、11.0 <math>\mu</math>m (標準偏差)</p> <p>【所在地】 埼玉県久喜市</p> <p>【橋梁形式】 単純鋼非合成I桁橋</p> <p>【経過年数】 2年</p> <p>【近景部位】 主桁下フランジ上面（外側）</p> <p>【周囲の環境】</p> <ul style="list-style-type: none"> <li>・ 太平洋沿岸部（東京湾）から北に80km。</li> <li>・ 市街地、河川上。</li> <li>・ 近接物なし。</li> <li>・ 凍結防止剤は積雪時（年1～2回）に散布。</li> <li>・ 裸仕様。</li> </ul> | |

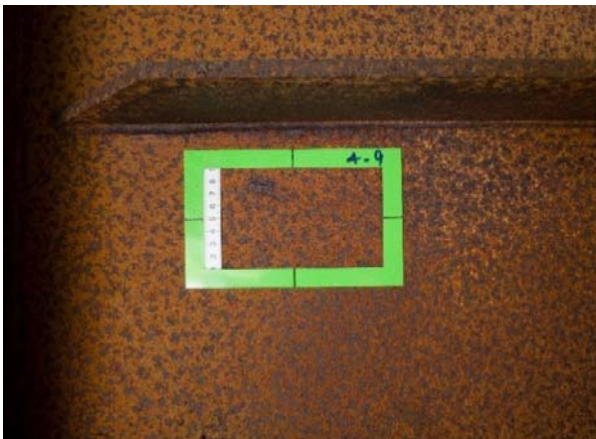
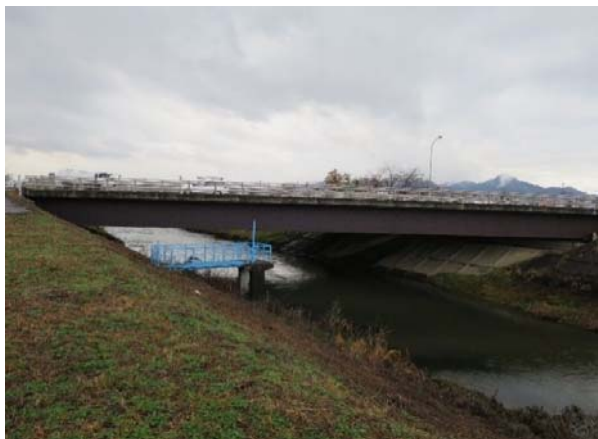
| | さびの大きさが最大2mm程度以下、色調は茶～暗褐色系であり、中景写真に横桁ウェブ面の上に色ムラが見られることから、未成長のさびと考えられる。架設時の直接の雨水の水かかりなどが原因と推定される橙のさび跡も斑点状に付着して見られる。経過年数が12年で未成長のさびが見られることから、さびの進行が緩やかな環境と推定される。 |
| 【さび厚】 104 $\mu$ m（9点平均）、24.1 $\mu$ m（標準偏差） | 【全景写真】<br> |

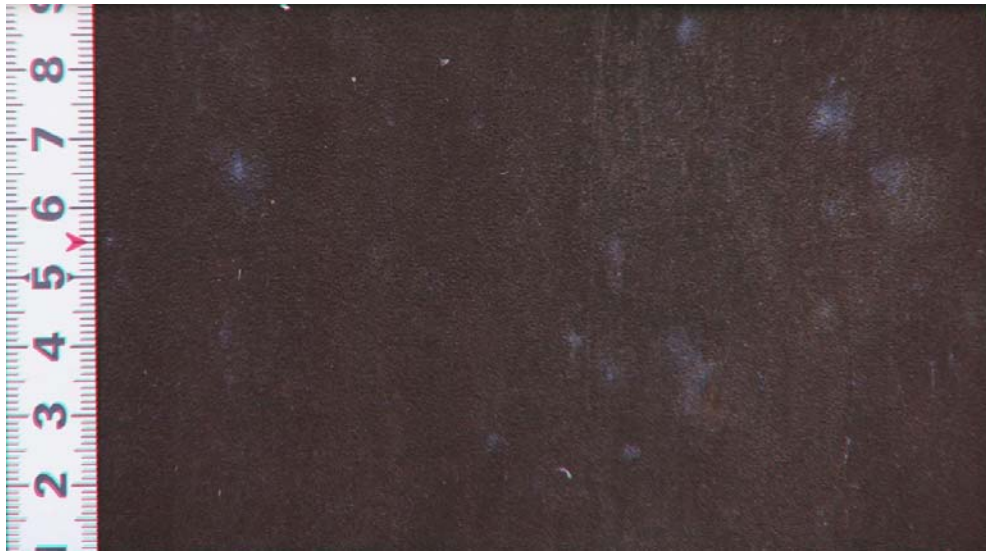
| 【セロファンテープ試験】 | 【さびに関する所見】<br>セロファンテープ試験でもさび粒子が付着せず、色調は表面処理剤と同じ暗褐色系であることから、表面処理剤が残存していると考えられる。<br>表面処理剤の消失の進行度合いの差による色ムラが見られる。今後、さびが表出してくると思われる。 |

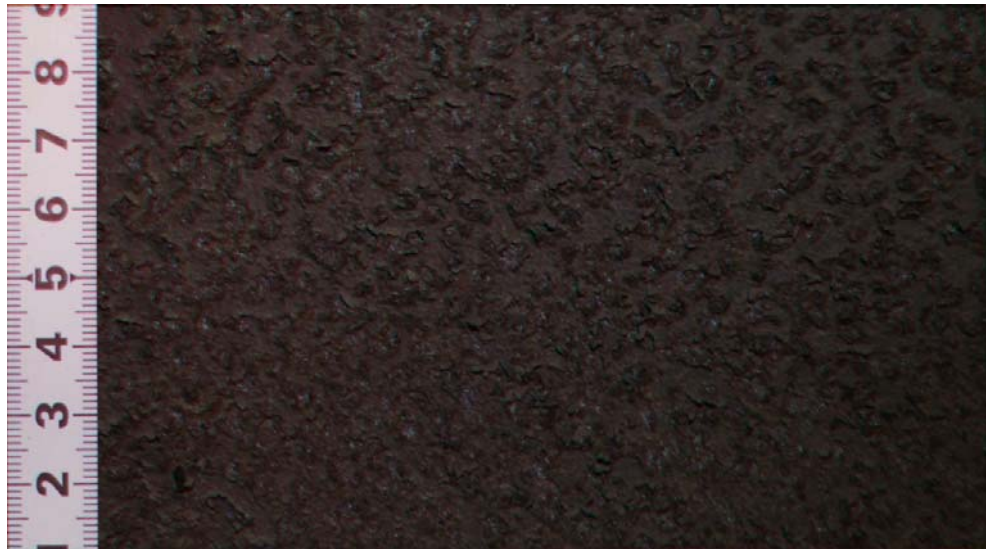
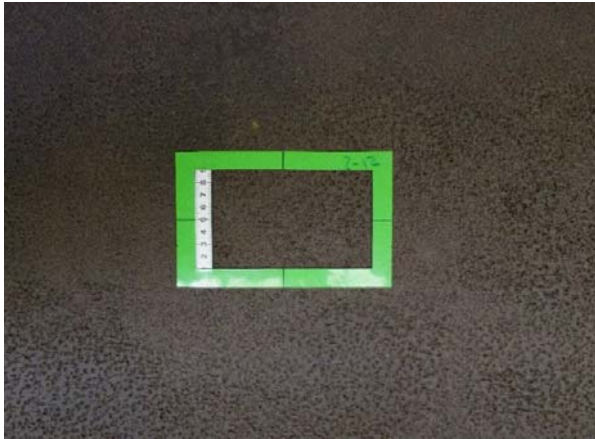
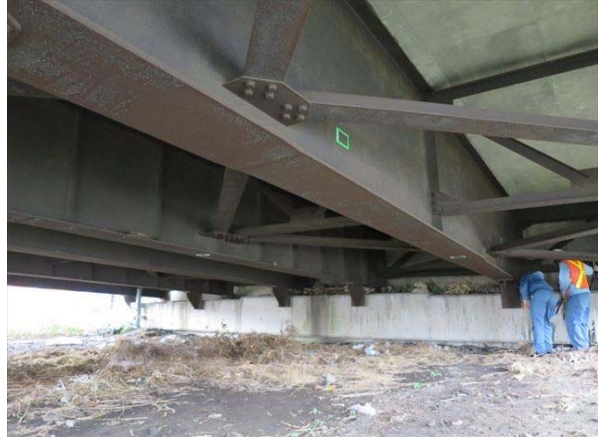
| 【セロファンテープ試験】 | 【さびに関する所見】<br>表面処理剤の塗膜が部分的に消失しており、残存箇所の色調は表面処理剤と同じ暗褐色系であることから、表面処理剤が一部残存していると考えられる。<br>セロファンテープ試験は、表出した耐候性鋼材のさびと、細かく残存する表面処理剤の両方が採集された。 |

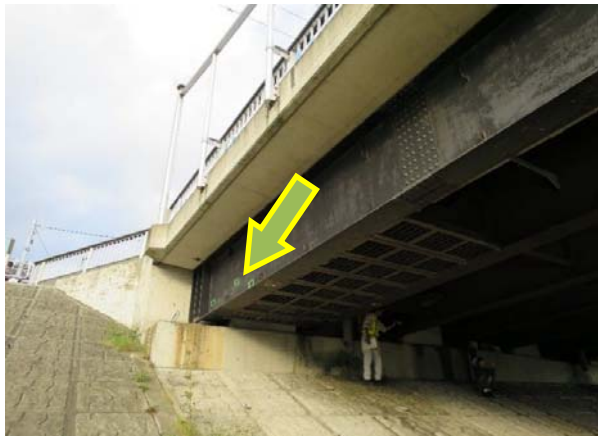
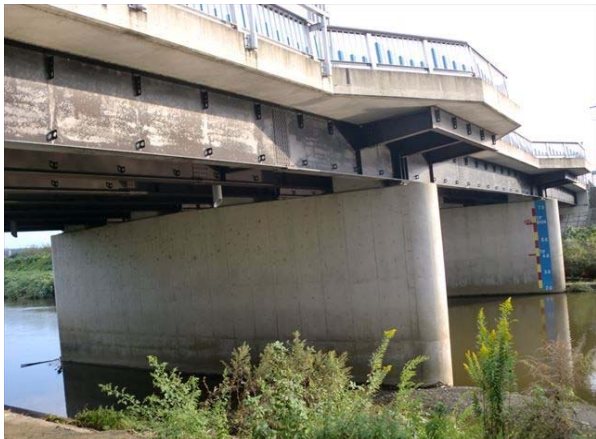
| 【セロファンテープ試験】 | 【さびに関する所見】<br>セロファンテープ試験でもさび粒子がほとんど付着せず、表面処理剤の塗膜が部分的に剥離しており、残存箇所の色調は表面処理剤と同じ黒色系であることから、表面処理剤が一部残存していると考えられる。<br>表面処理剤の残存とさびの表出により色ムラが見られる。 |

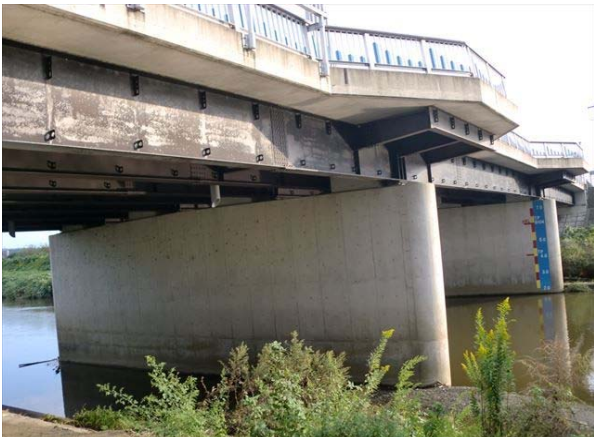
| 【セロファンテープ試験】 | 【さびに関する所見】<br>セロファンテープ試験でもさび粒子がほとんど付着せず、表面処理剤の塗膜が部分的に剥離しており、残存箇所の色調は表面処理剤と同じ黒色系であることから、表面処理剤が一部残存していると考えられる。<br>表面処理剤の残存とさびの表出により色ムラが見られる。 |

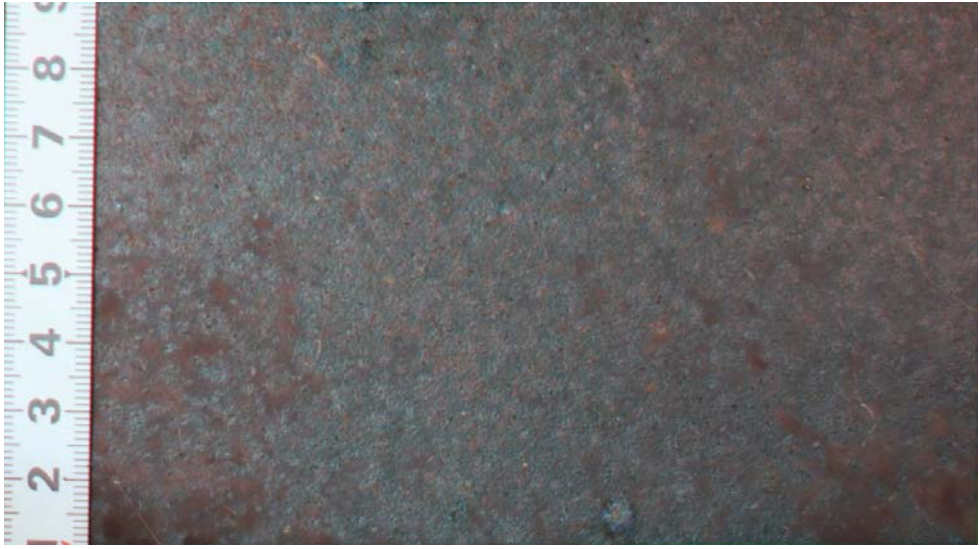
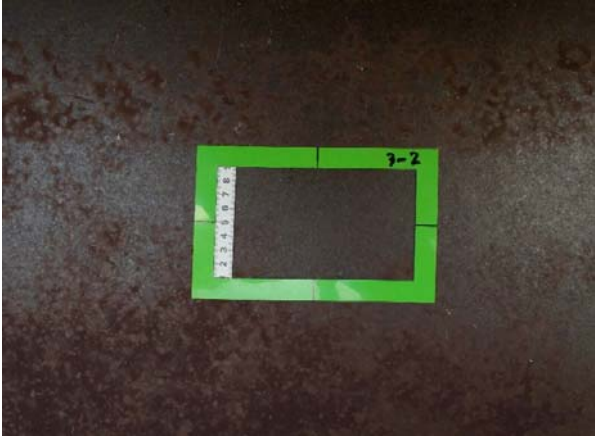
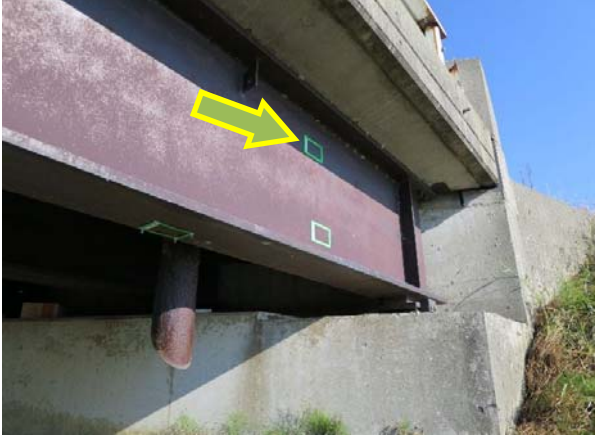
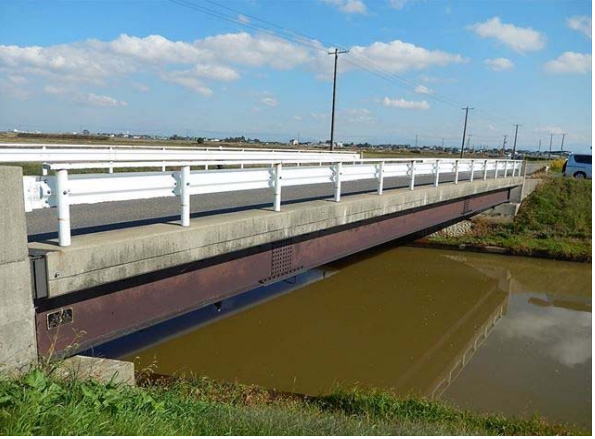
| <b>【セロファンテープ試験】</b> | <b>【さびに関する所見】</b><br>セロファンテープ試験でもさび粒子がほとんど付着せず、表面処理剤の塗膜が部分的に消失しており、残存箇所の色調は表面処理剤と同じ暗褐色系であることから、表面処理剤が一部残存していると考えられる。<br>表面処理剤の残存とさびの表出により色ムラが見られる。 |

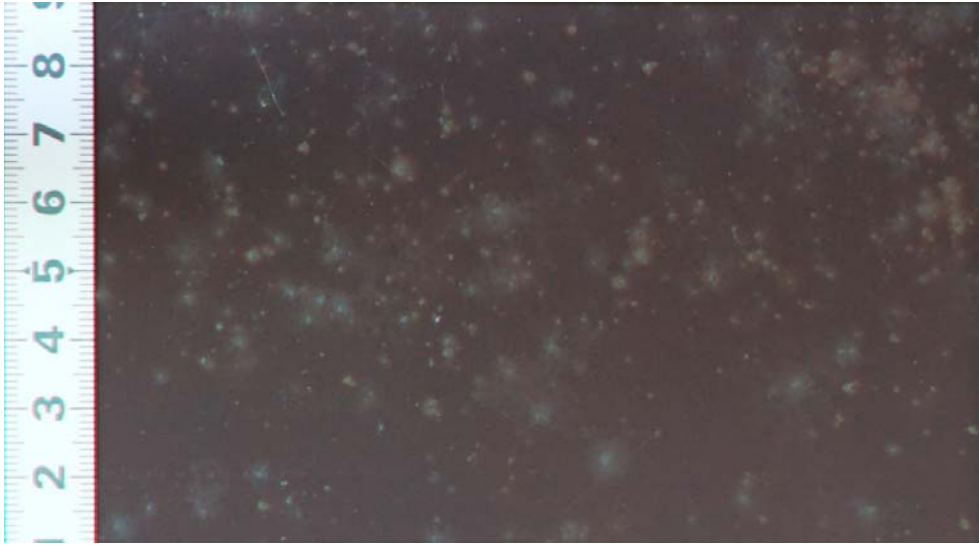
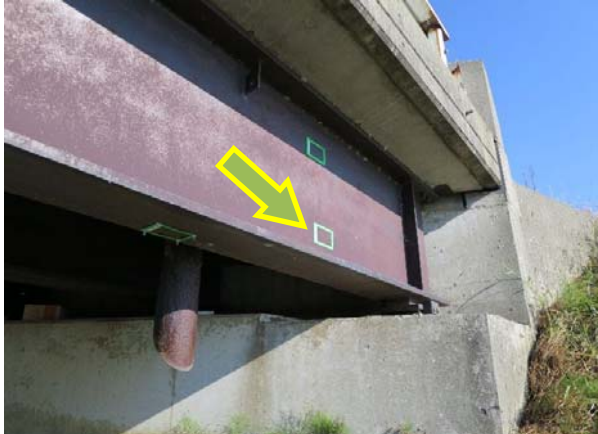
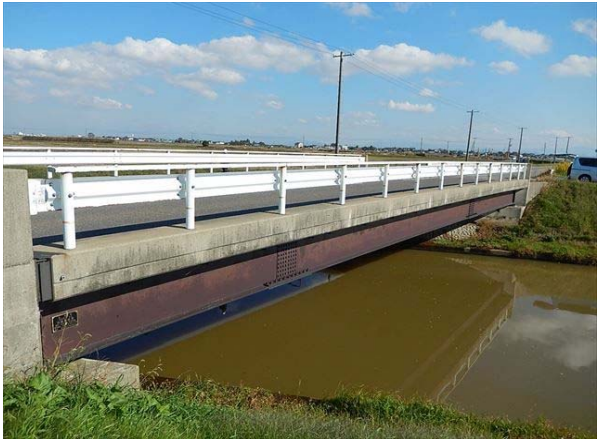
| <b>【セロファンテープ試験】</b> | <b>【さびに関する所見】</b><br>セロファンテープ試験でもさび粒子がほとんど付着せず、表面処理剤の消失が部分的に進行しており、残存箇所の色調は表面処理剤と同じ暗褐色系であることから、表面処理剤が一部残存していると考えられる。<br>表面処理剤の消失が部分的に進行していることによる色ムラが見られる。 |

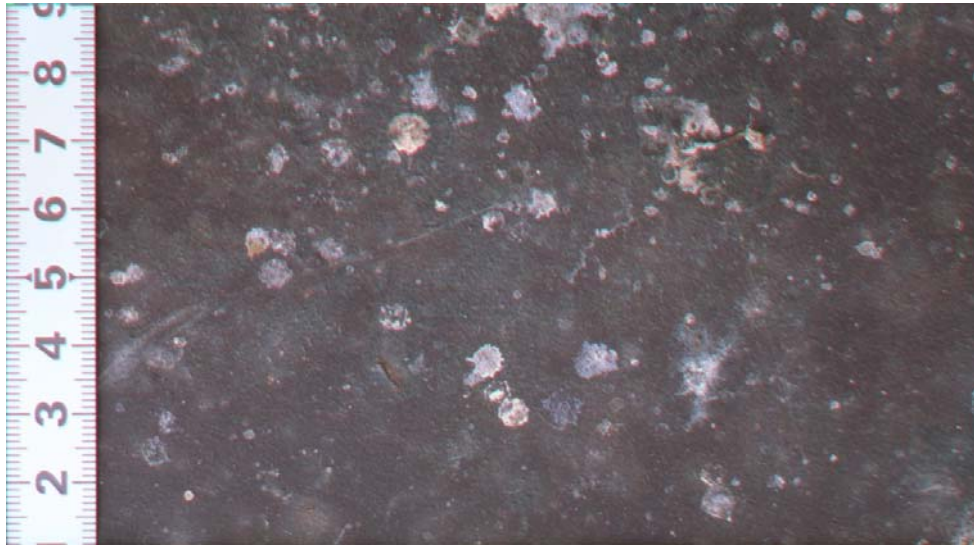
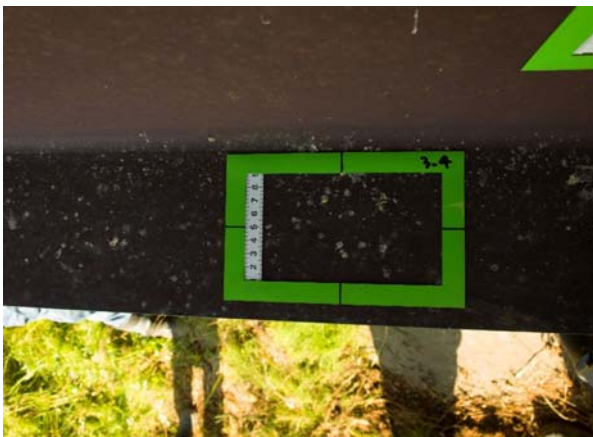
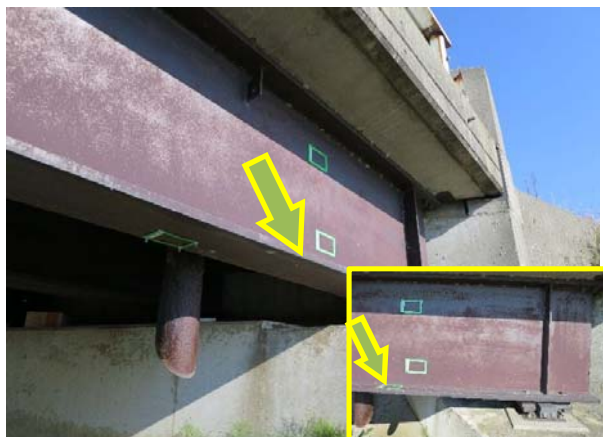
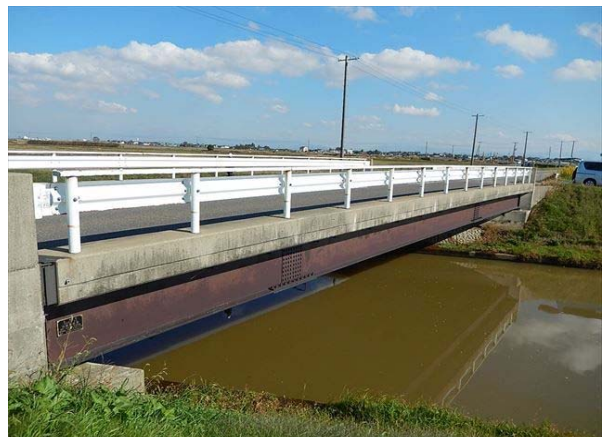
| No. ②'-9 | |

| | <p>セロファンテープ試験でもさび粒子がほとんど付着せず、表面処理剤の消失が部分的に進行しており、残存箇所の色調は表面処理剤と同じ暗褐色系であることから、表面処理剤が一部残存していると考えられる。</p> <p>土埃や鳥のフンなどが点状に付着していることによる色ムラが見られる。</p> |

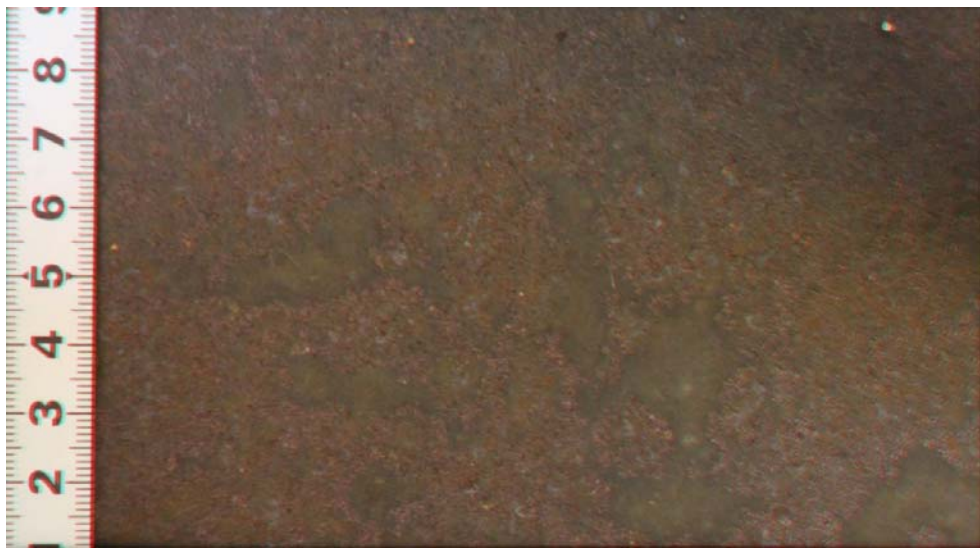
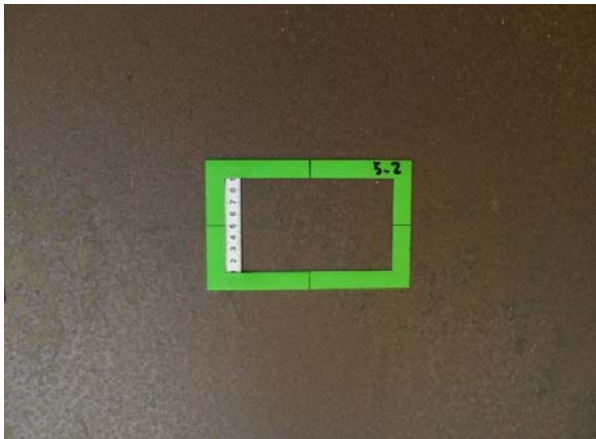
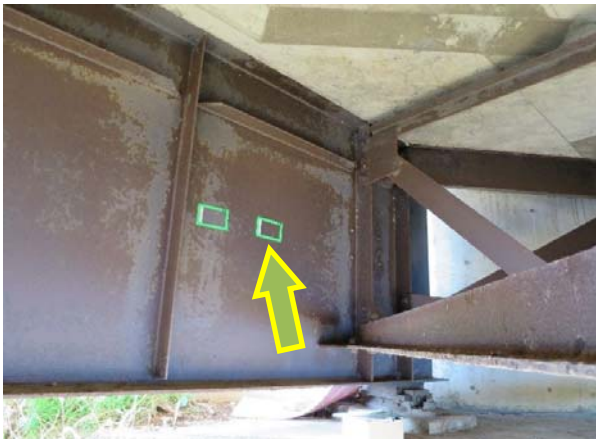
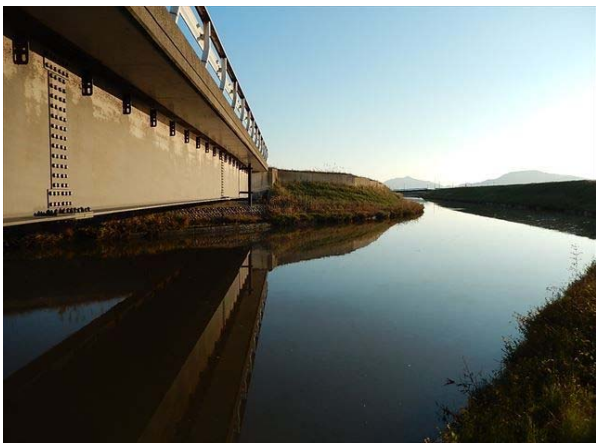
| No. ②'-11 | |

| 【セロファンテープ試験】 | 【さびに関する所見】<br>セロファンテープ試験でもさび粒子がほとんど付着せず、表面処理剤の消失が部分的に進行しており、残存箇所の色調は表面処理剤と同じ暗褐色系であることから、表面処理剤が一部残存していると考えられる。<br>表面処理剤の消失の進行度合いの差による色ムラが見られる。 |

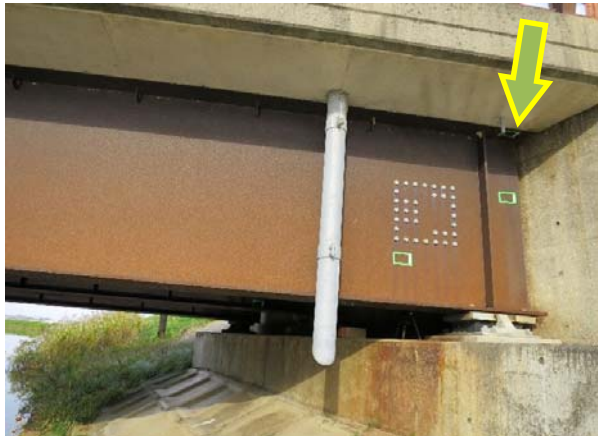
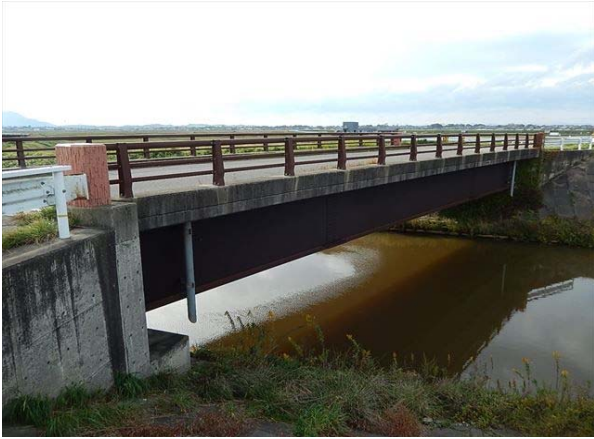
| | <p>さびは大きさが最大5mm以上でうろこ状、色調は暗褐色系より、うろこ状さびと考えられる。</p> <p>うろこ状さびの生成範囲が局部的であることから、伸縮装置からの漏水による水かかりの影響を受けていると推定される。伸縮装置の非排水機能を回復するなどにより原因を除去することで、防食性能を回復することが可能と考えられる。</p> |

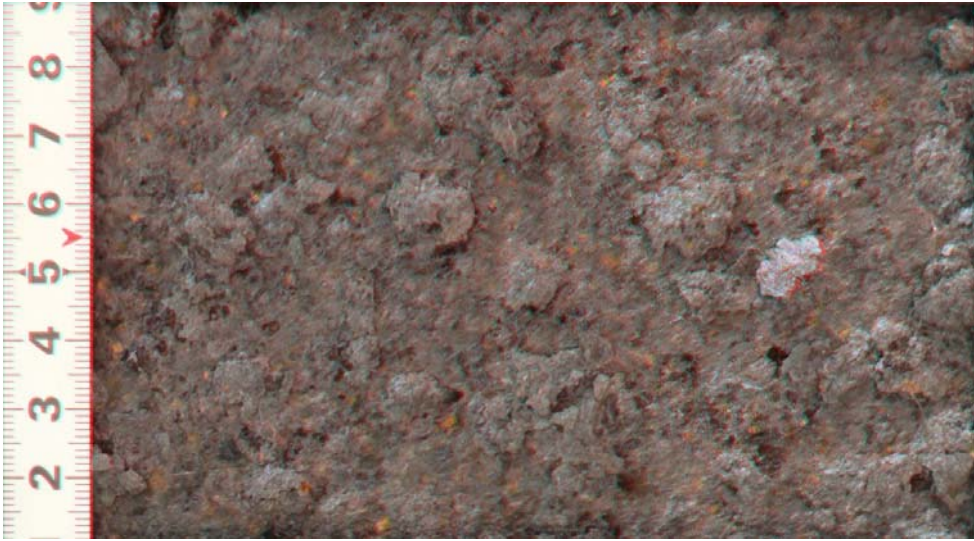
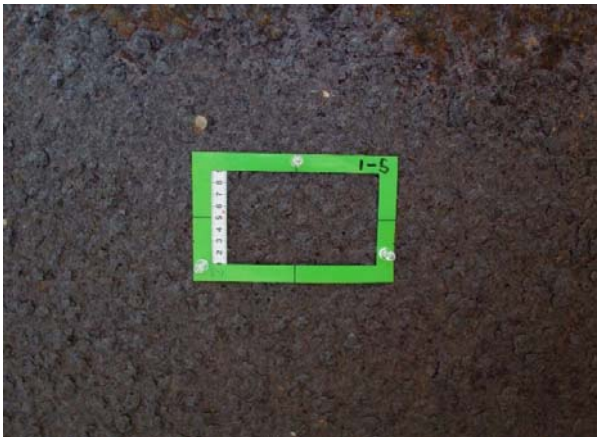
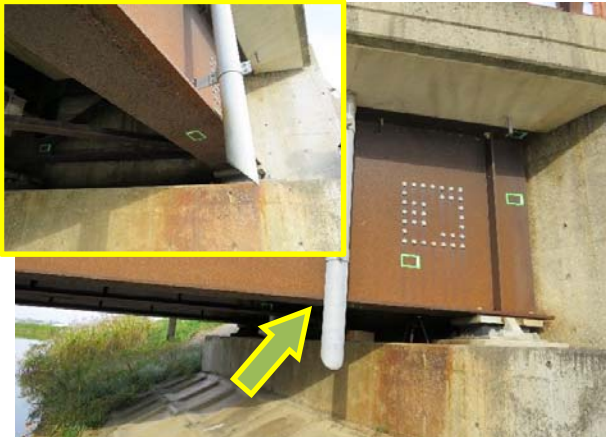
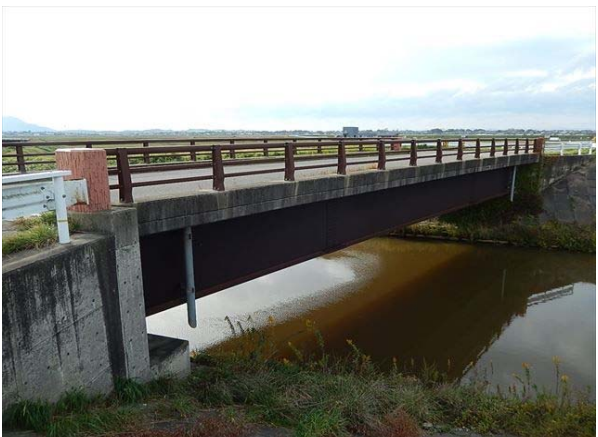
| <b>【セロファンテープ試験】</b> | <b>【さびに関する所見】</b><br>さびは大きさが最大5mm以上でうろこ状、色調は暗褐色系より、うろこ状さびと考えられる。<br>排水管が近くにあるものの、うろこ状さびが下フランジ全面に生成していることから、排水管からの水かかりと架橋位置の環境の両方が原因と推定される。さびの進展状況などから、経過観察、あるいは塗装などの対策の判断を行うことがある。 |
