# 国土技術政策総合研究所資料

## 耐候性鋼橋の外観性状によるさび状態の評価法に関する研究

Study on Evaluation of Rust by Appearance Properties for Weathering Steel Bridge

国土交通省 国土技術政策総合研究所

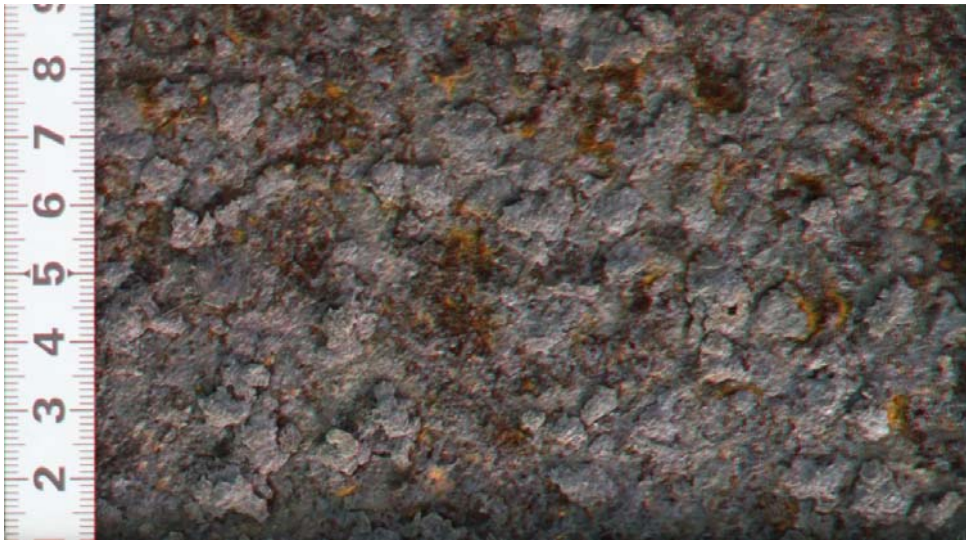
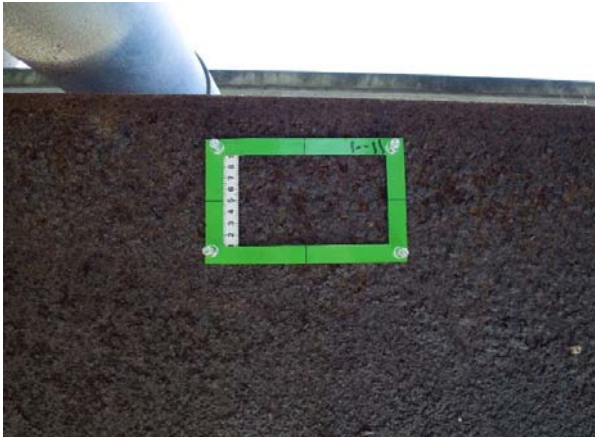
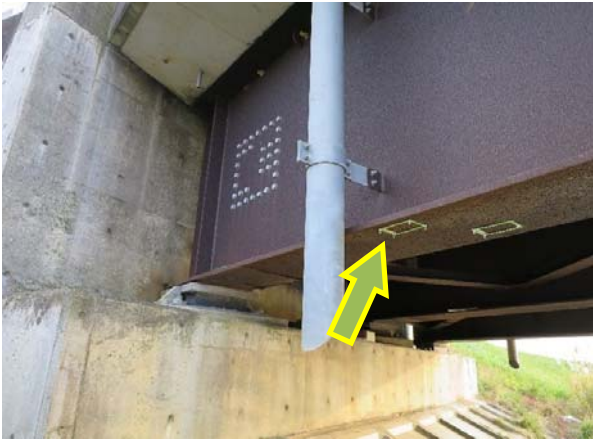
| | <p>さびは大きさが最大5mm以上でうろこ状、色調は暗褐色系にさび汁跡の橙がまだら模様となっていることから、うろこ状さびと考えられる。</p> <p>うろこ状さびの生成範囲が局部的であることから、近傍の排水管からの水かかりの影響を受けていると推定される。排水管の延長などにより原因を除去することで、防食性能を回復することが可能と考えられる。</p> |

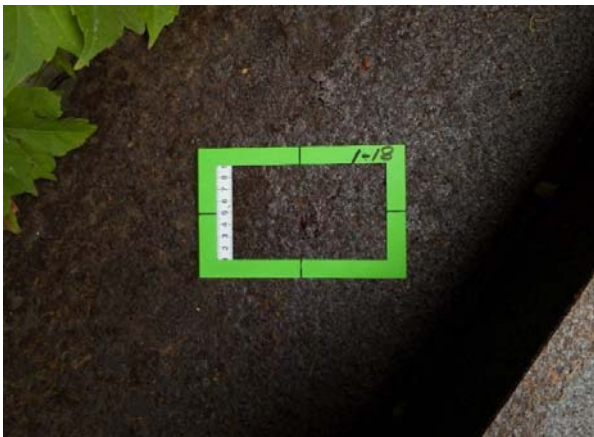
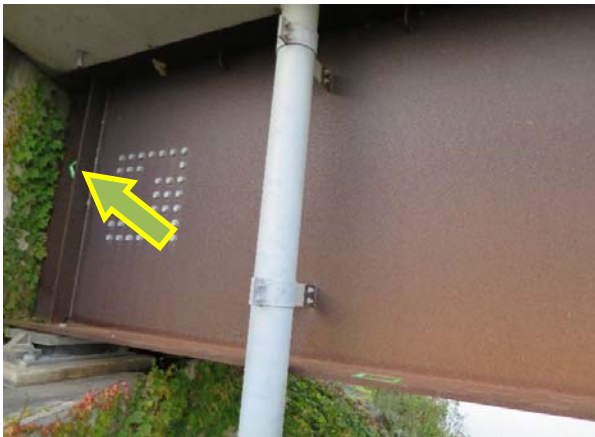
| | <p>さびは大きさが最大5mm以上でうろこ状、色調は暗褐色系より、うろこ状さびと考えられる。</p> <p>うろこ状さびの生成範囲が局部的であることから、伸縮装置からの漏水による水かかりや植生の影響を受けていると推定される。伸縮装置の非排水機能の回復や植生の除去などにより原因を除去することで、防食性能を回復することが可能と考えられる。</p> |

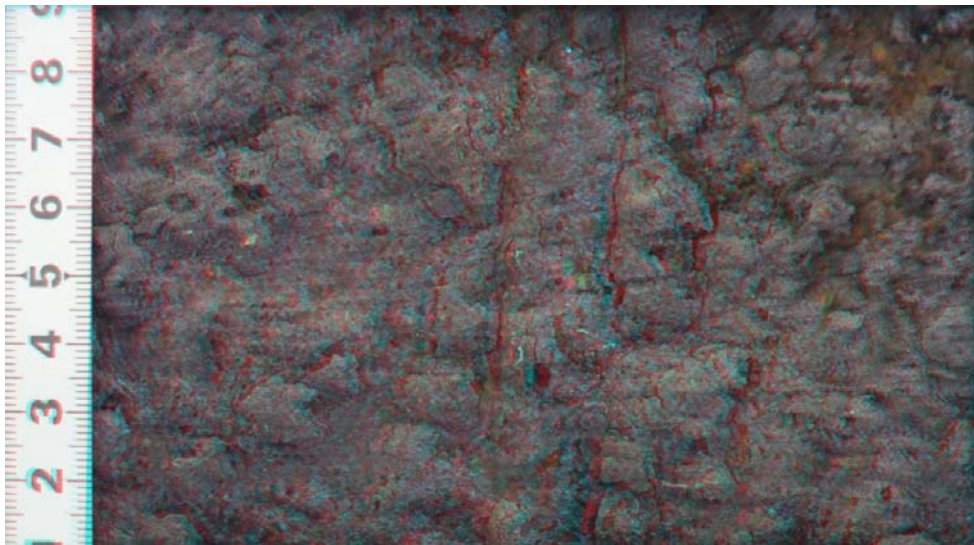
| No. ③-7 | |

| | <p>さびは大きさが最大5mm以上でうろこ状、色調は暗褐色系～灰色より、板継溶接部も鋼板部と同様にうろこ状さびと考えられる。</p> <p>うろこ状さびが下フランジ全面の広範囲に見られることから、架橋位置の環境が原因と推定される。さびの進展状況などから経過観察または塗装などの判断を行うことがある。</p> |

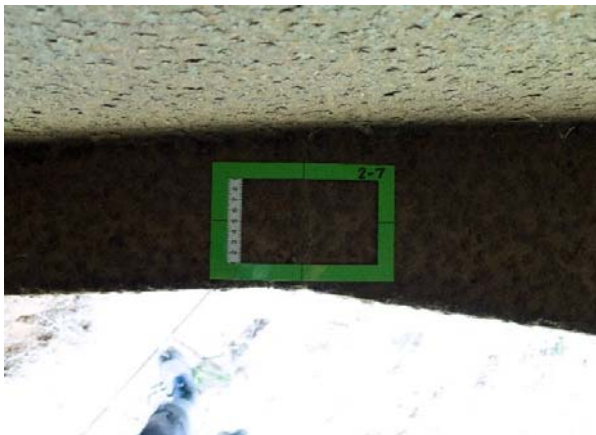
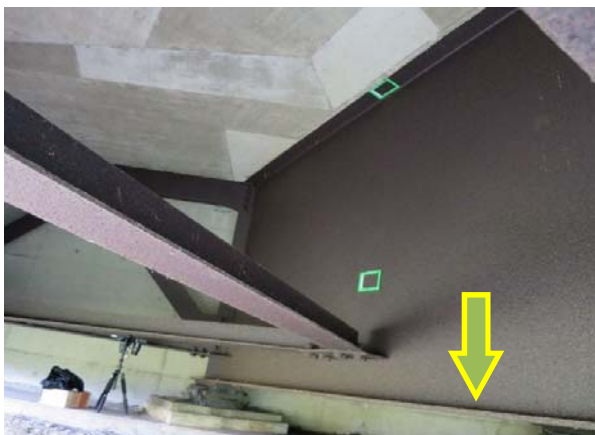
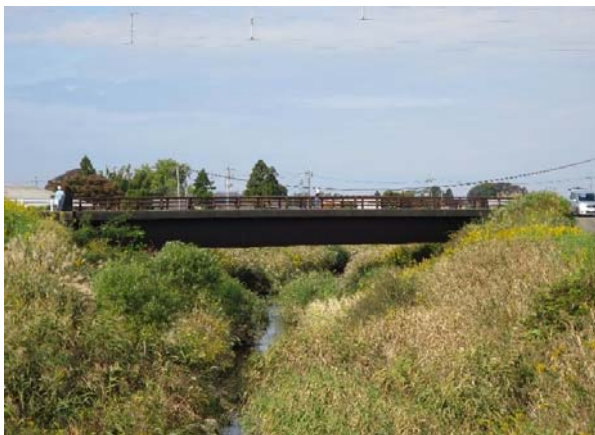
| | <p>さびは大きさが最大5mm以上でうろこ状、色調は暗褐色系～灰色より、板継溶接部も鋼板部と同様にうろこ状さびと考えられる。土埃も付着している。</p> <p>うろこ状さびが下フランジ全面の広範囲に見られることから、架橋位置の環境が原因と推定される。さびの進展状況などから経過観察または塗装などの判断を行うことがある。</p> |

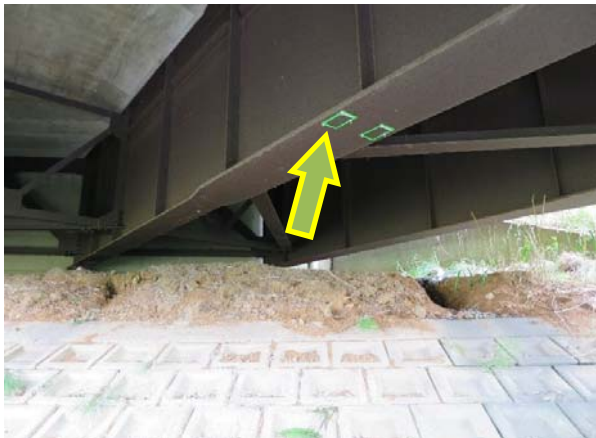
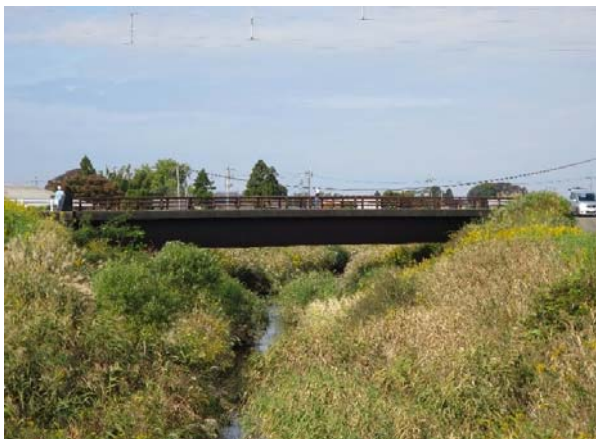
| | <p>さびは大きさが最大5mm以上でうろこ状、色調は暗褐色系より、うろこ状さびと考えられる。</p> <p>海から比較的近い架橋位置で、海側のウェブ面や下フランジ下面など、さびの進展に方向性が見られる場合、海からの飛来塩分の影響を受けている可能性がある。さびの進展状況などから経過観察または塗装などの判断を行うことがある。</p> |

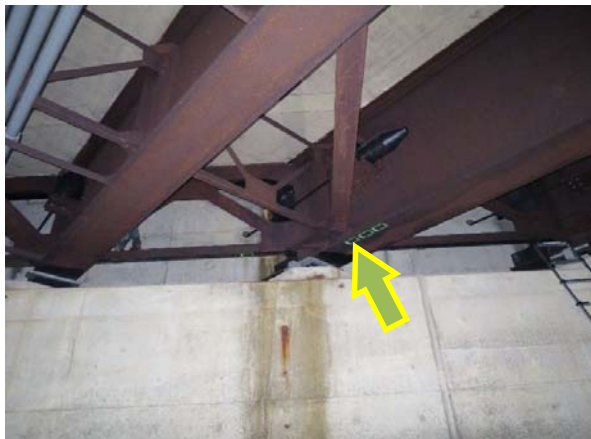
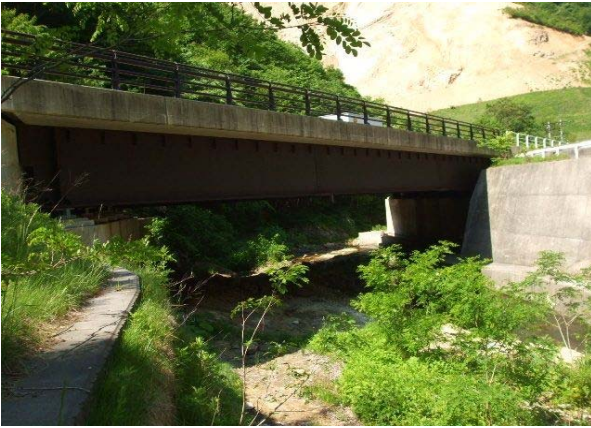
| | さびは大きさが最大5mm以上でうろこ状、色調は暗褐色系より、うろこ状さびと考えられる。<br>漏水跡が橋台に見られるものの、桁端部の広範囲にうろこ状さびが見られることから、漏水による水かかりと桁端部の環境の両方が原因と推定される。さびの進展状況などから塗装などの対策の判断を行うことがある。 |

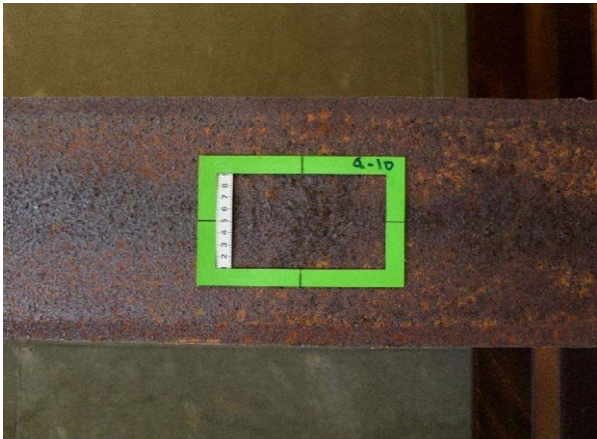
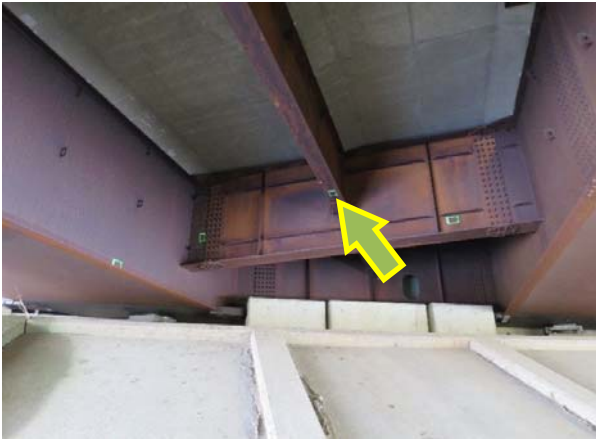
| | さびは大きさが最大5mm以上でうろこ状、色調は暗褐色系より、うろこ状さびと考えられる。<br>うろこ状さびは下フランジ全面でないものの広範囲に見られ、排水設備などが周囲にないことから架橋位置などの環境による湿気や結露などが原因と推定される。さびの進展状況などから経過観察または塗装などの判断を行うことがある。 |

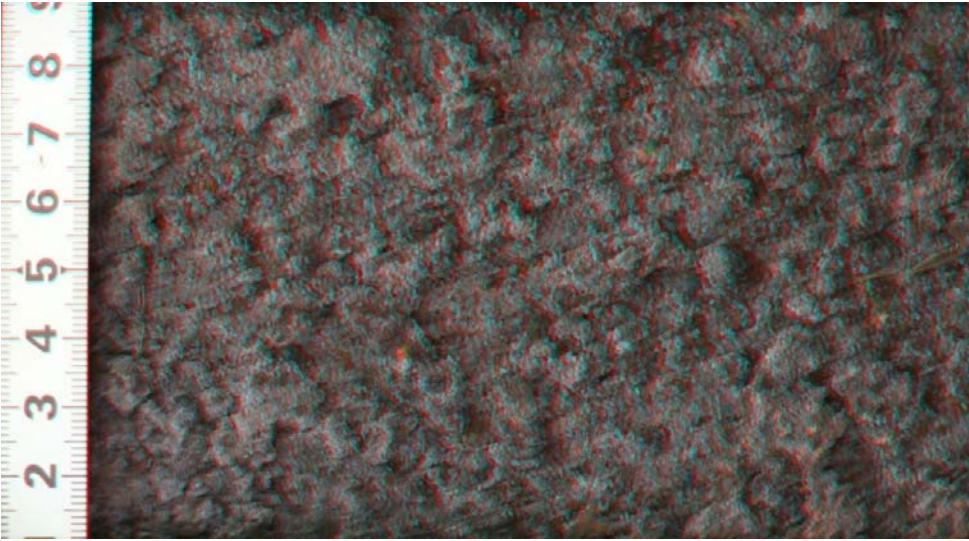
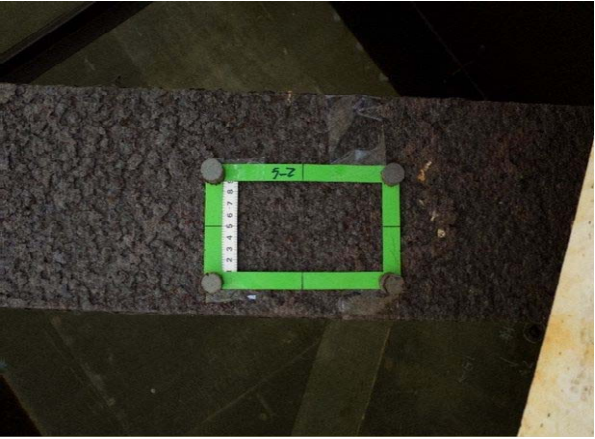
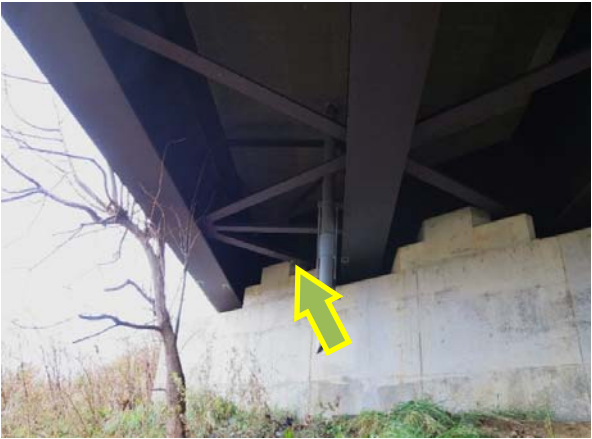
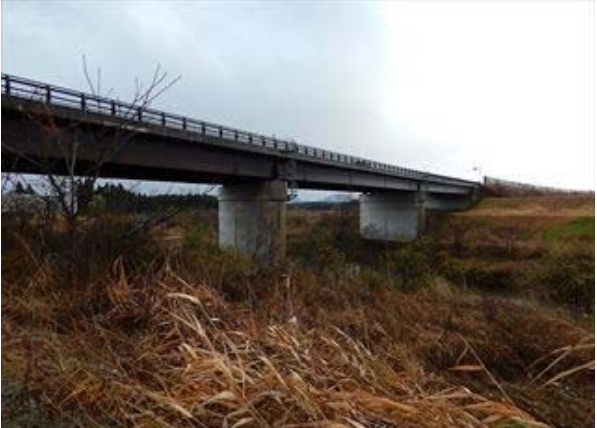
| <b>【セロファンテープ試験】</b><br> | <b>【さびに関する所見】</b><br>さびは大きさが最大5mm以上でうろこ状、色調は暗褐色系より、うろこ状さびと考えられる。<br>排水管が近くにあるものの、桁端部の広範囲にうろこ状さびが見られることから、排水管からの水かかりと桁端部の環境の両方が原因と推定される。さびの進展状況などから塗装などの対策の判断を行うことがある。 |

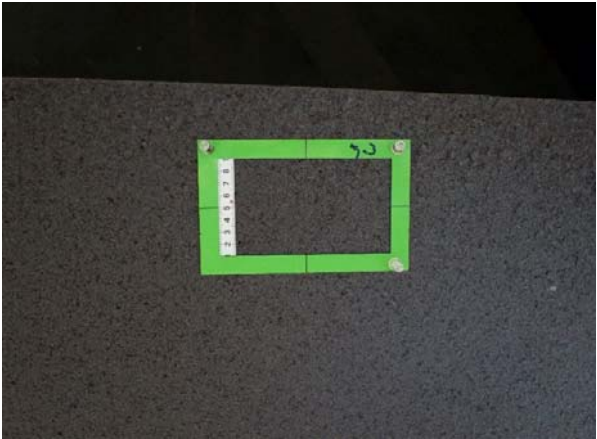
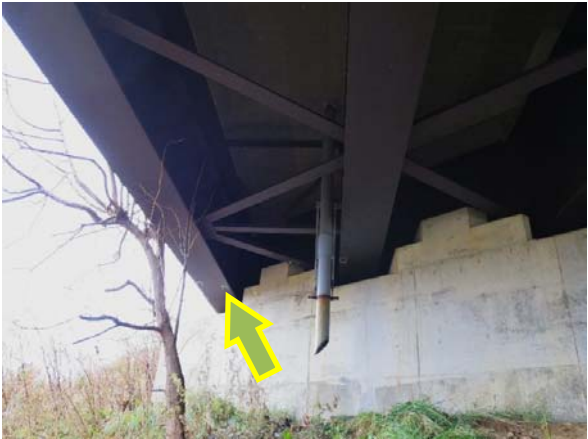
| <b>【セロファンテープ試験】</b> | <b>【さびに関する所見】</b><br>さびは大きさが最大5mm以上でうろこ状、色調は暗褐色系より、うろこ状さびと考えられる。<br>排水管が近くにあるものの、桁端部の広範囲にうろこ状さびが見られることから、排水管からの水かかりと桁端部の環境の両方が原因と推定される。さびの進展状況などから塗装などの対策の判断を行うことがある。 |

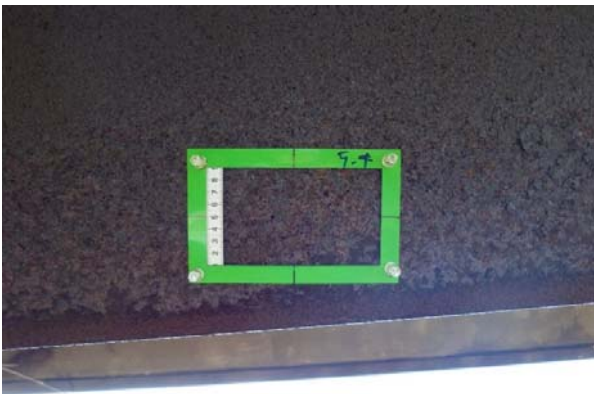
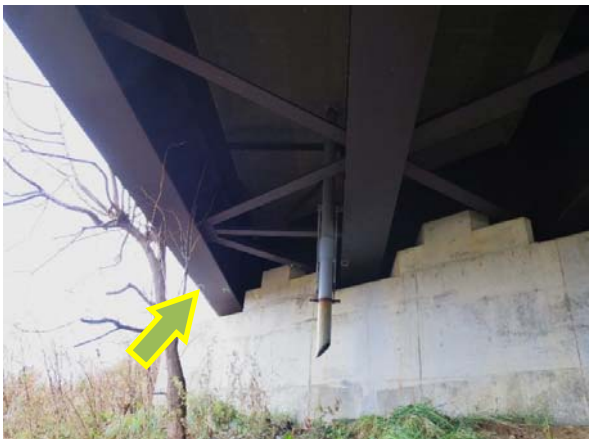
| | <p>さびは大きさが最大5mm以上でうろこ状、色調は暗褐色系と橙のさび汁跡より、うろこ状さびと考えられる。</p> <p>排水管が近くにあるものの、桁端部の広範囲にうろこ状さびが見られることから、排水管からの水かかりと桁端部の環境の両方が原因と推定される。さびの進展状況などから塗装などの対策の判断を行うことがある。</p> |

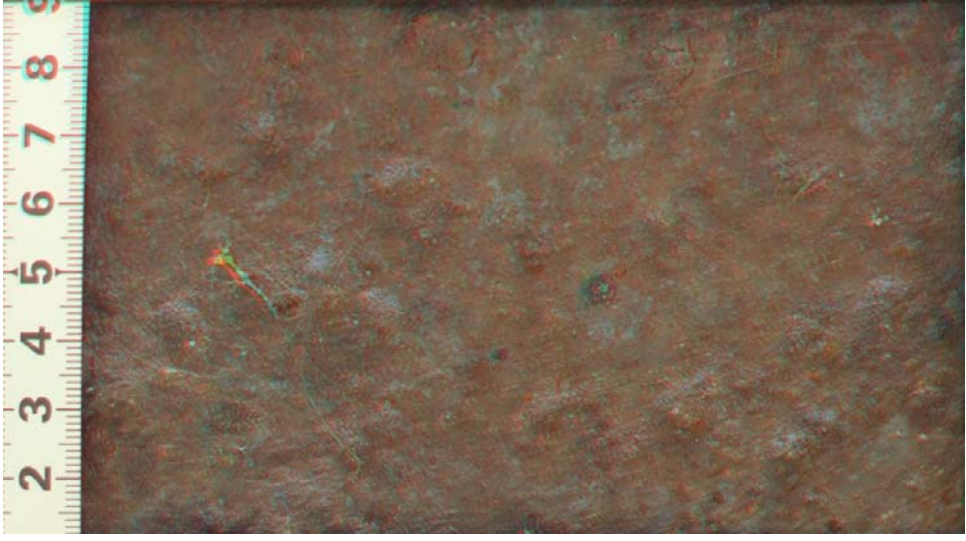
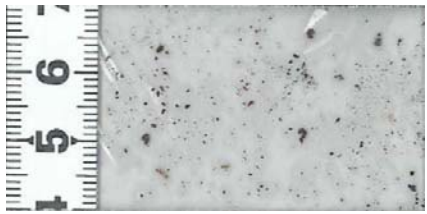
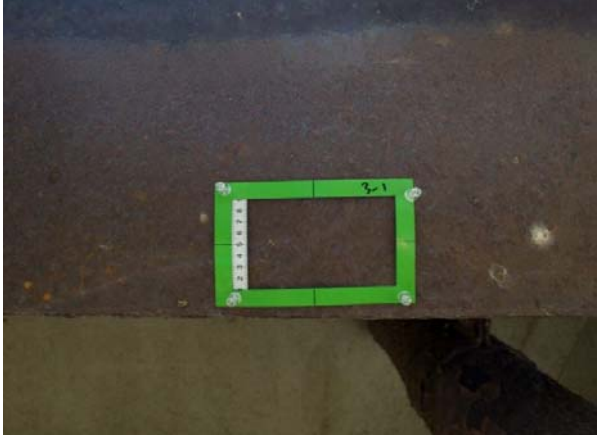
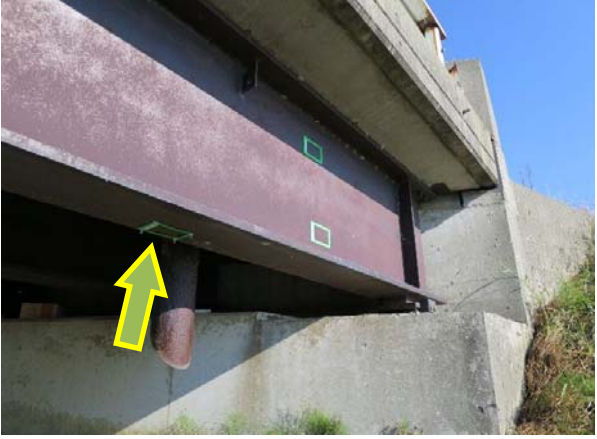
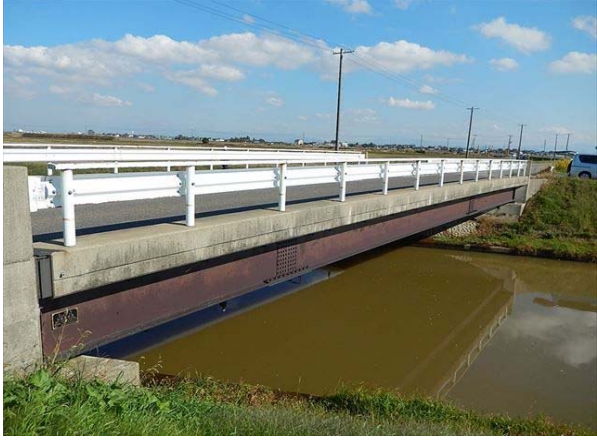
| <b>【セロファンテープ試験】</b> | <b>【さびに関する所見】</b><br>表面処理剤が残存しているため、さびの粒子は最大1mm程度であるものの、直径10mm程度の起伏があることから、うるこ状さびと考えられる。<br>うるこ状さびが下フランジ下面の外側30mm以外の広範囲に見られることから、架橋位置の環境が原因と推定される。さびの進展状況などから塗装などの対策の判断を行うことがある。 |

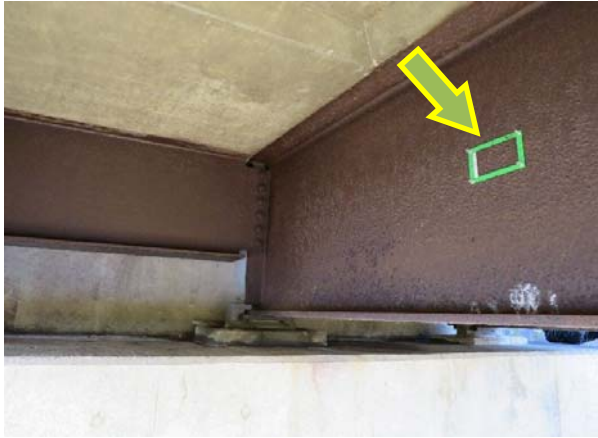
| | さびは大きさが最大5mm以上でうろこ状、色調は暗褐色系より、うろこ状さびと考えられる。<br>うろこ状さびがウェブ全体の広範囲に見られることから、架橋位置の環境が原因と推定される。さびの進展状況などから塗装などの対策の判断を行うことがある。 |

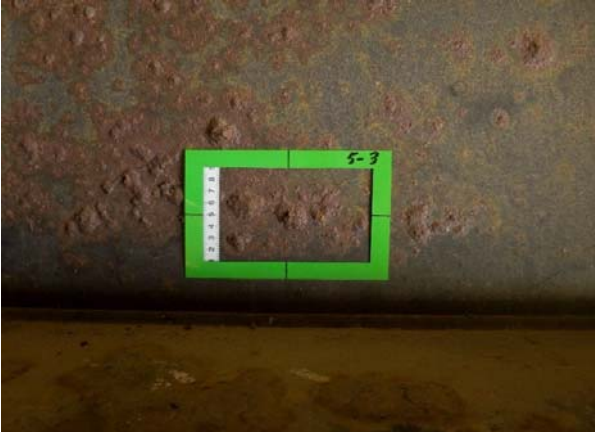
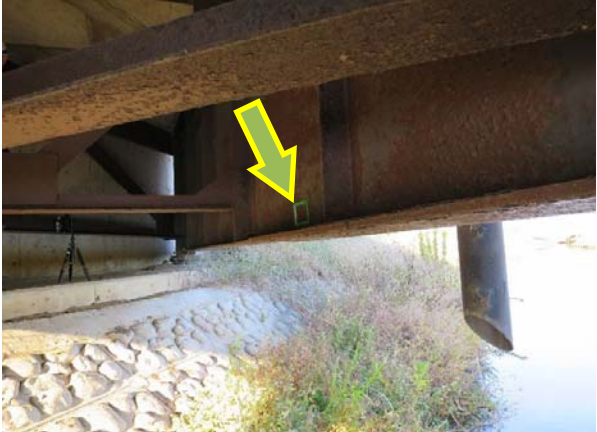
| <b>【セロファンテープ試験】</b> | <b>【さびに関する所見】</b><br>さびには直径25mm以上のコブ状の起伏があり、色調は茶～褐色系より、コブ状さびと考えられる。<br>コブ状さびが広範囲に見られることから、架橋位置の環境が原因と推定される。さびの進展状況などから、塗装などの対策の判断を行うことがある。腐食状況を把握するためには、板厚減少量の調査が必要となる。 |

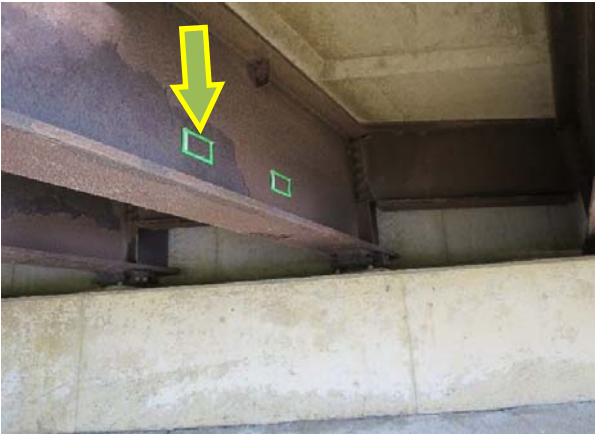
| <b>【セロファンテープ試験】</b> | <b>【さびに関する所見】</b><br>さびは大きさが最大5mm以上で層状、色調が暗褐色系より、層状剥離さびと考えられる。周囲には、褐色系の表面処理剤が浮いた状態で残存している。<br>層状剥離さびが中桁の広範囲に見られることから、架橋位置の環境が原因と推定される。腐食の進行状況などから、塗装などの対策の判断を行うことがある。 |

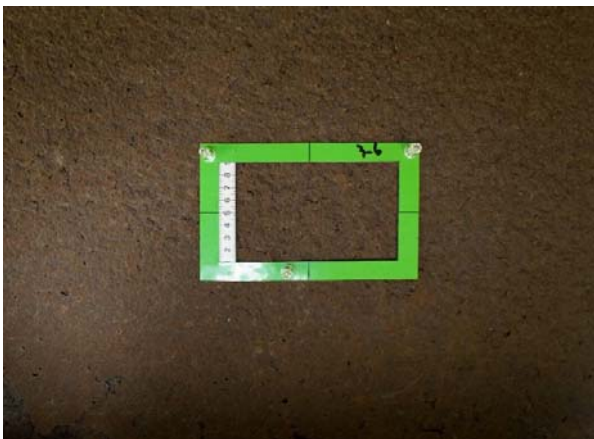
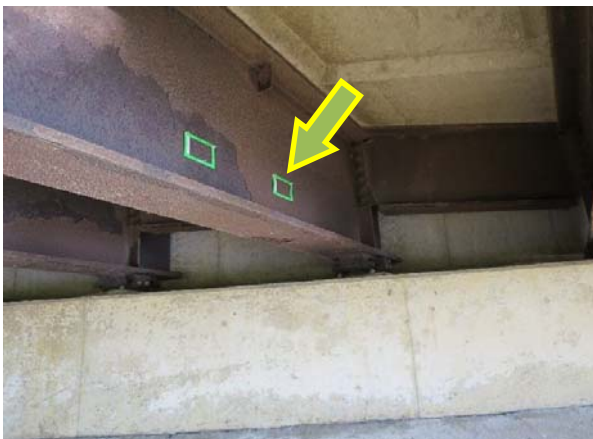
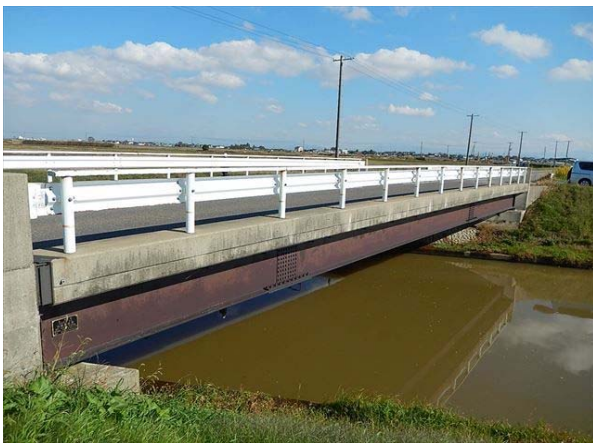
| | <p>褐色系の表面処理剤が浮いた状態で残存しており、周囲と同様に、大きさが最大5mm以上で層状、色調が暗褐色系のさびが表面処理剤の下に生成していると推定される。さびは層状剥離さびと考えられる。</p> <p>腐食の進行状況などから、塗装などの対策の判断を行うことがある。</p> |

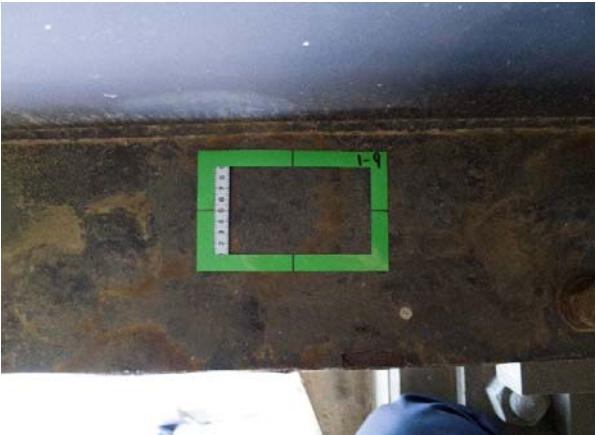
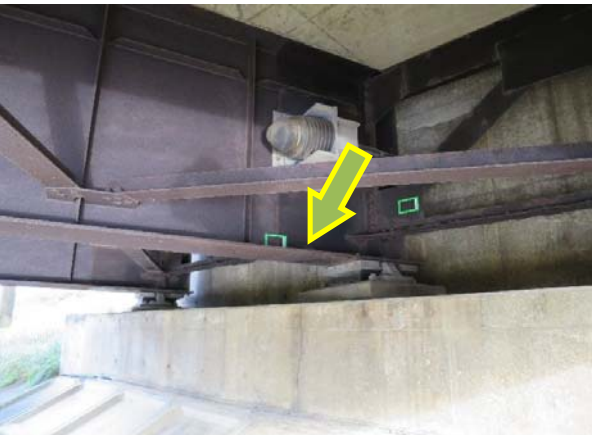
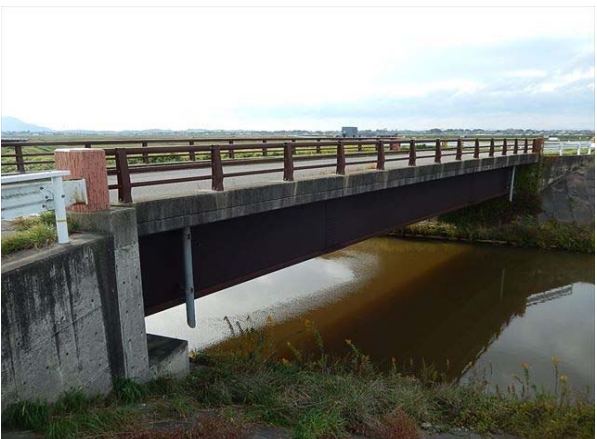
| <b>【セロファンテープ試験】</b> （塗装部） | <b>【さびに関する所見】</b><br>さびの粒子が表出していないことから桁端部の塗装が<br>残存しているものの、下から塗膜が膨れ上がっている。<br>塗膜の下で、腐食が激しく進行している可能性がある。<br>防食機能の回復のためには再塗装が必要となること<br>がある。腐食状況を把握するためには、塗装を取り除いて<br>詳細な板厚減少量の調査をすることがある。 |

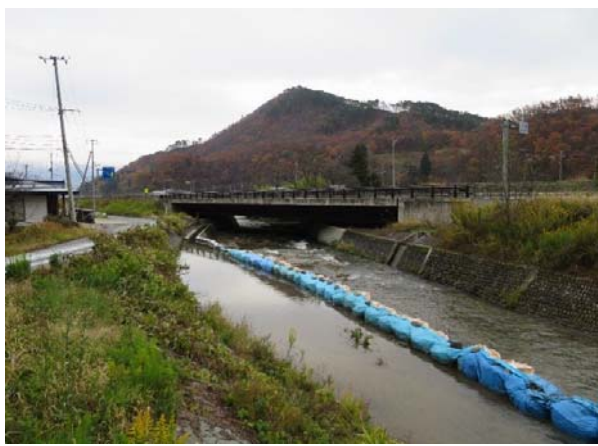
| | <p>さびは大きさが最大5mm以上で層状、色調は暗褐色系より、層状剥離さびと考えられる。橙のさび汁跡もまだら状に見られる。</p> <p>層状剥離さびが局部的に見られることから、近傍の排水管からの漏水による水かかりの影響を受けていると推定される。腐食の進行が速い場合は、排水管の補修などの対策を早急に行う必要がある。</p> |

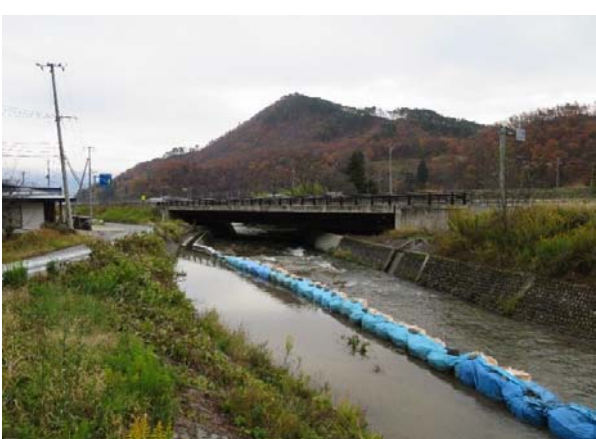
| | <p>さびは大きさが最大5mm以上で層状、色調は暗褐色系より、層状剥離さびと考えられる。橙のさび汁跡もまだら状に見られる。</p> <p>層状剥離さびが局部的に見られることから、近傍の排水管からの漏水による水かかりの影響を受けていると推定される。腐食の進行が速い場合は、排水管の補修などの対策を早急に行う必要がある。</p> |

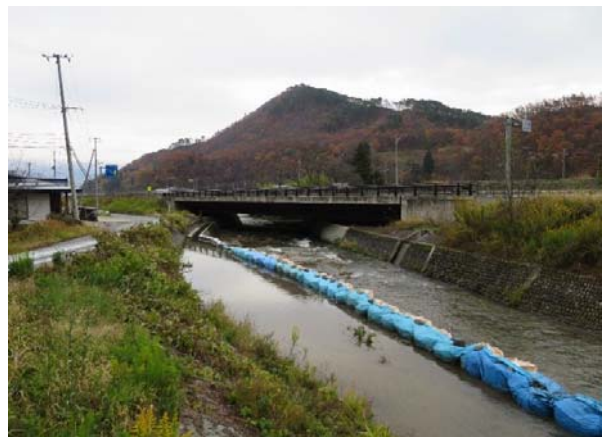
| | <p>さびは大きさが最大5mm以上で層状、色調は暗褐色系より、層状剥離さびと考えられる。橙のさび汁跡も見られる。</p> <p>層状剥離さびが局部的に見られることから、近傍の排水管からの漏水による水かかりの影響を受けていると推定される。腐食の進行が速い場合は、排水管の補修などの対策を早急に行う必要がある。</p> |

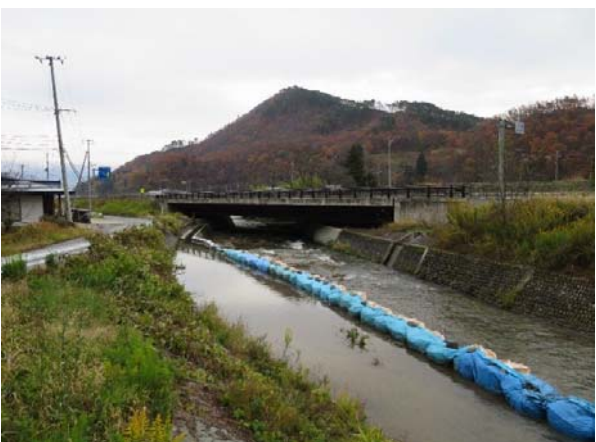
| | <p>さびは大きさが最大5mm以上で層状、色調は暗褐色系より、層状剥離さびと考えられる。橙のさび汁跡もまだら状に見られる。</p> <p>層状剥離さびが局部的に見られることから、近傍の排水管からの漏水による水かかりの影響を受けていると推定される。腐食の進行が速い場合は、排水管の補修などの対策を早急に行う必要がある。</p> |

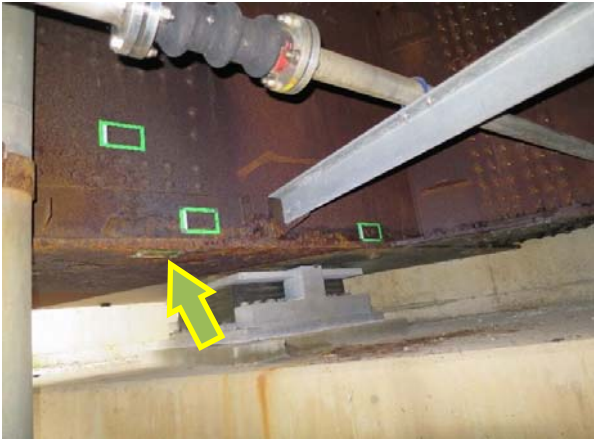
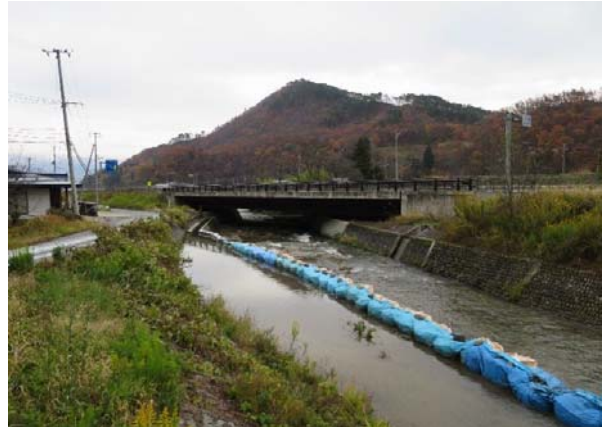
| | <p>さびは大きさが最大5mm以上で層状、色調は暗褐色系より、層状剥離さびと考えられる。橙のさび汁跡もまだら状に見られる。</p> <p>層状剥離さびが局部的に見られることから、近傍の排水管からの漏水による水かかりの影響を受けていると推定される。腐食の進行が速い場合は、排水管の補修などの対策を早急に行う必要がある。</p> |

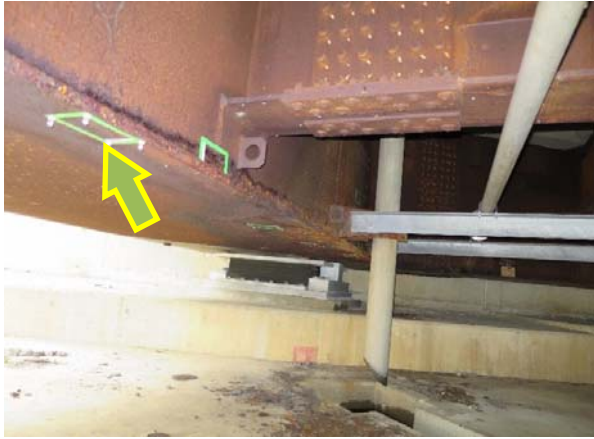
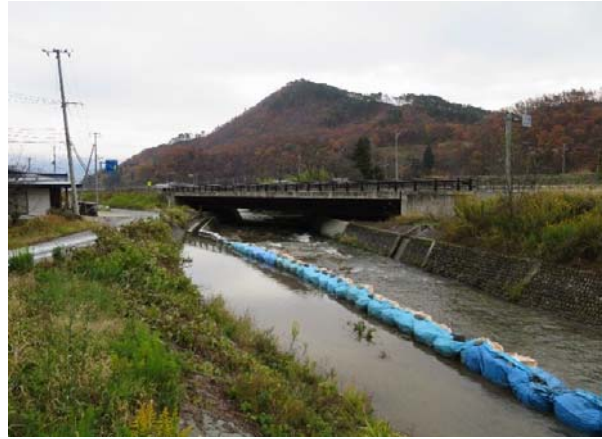
| | <p>さびは大きさが最大5mm以上で層状、色調は暗褐色系より、層状剥離さびと考えられる。橙のさび汁跡もまだら状に見られる。</p> <p>層状剥離さびが局部的に見られることから、近傍の排水管からの漏水による水かかりの影響を受けていると推定される。腐食の進行が速い場合は、排水管の補修などの対策を早急に行う必要がある。</p> |

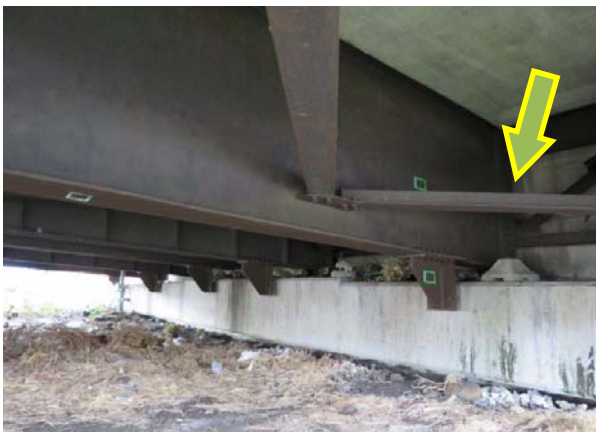
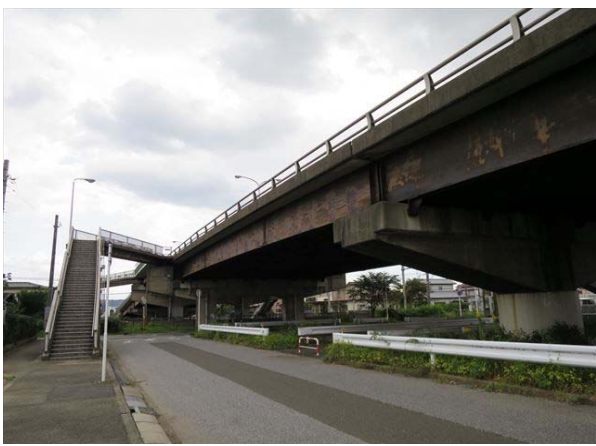
| 【セロファンテープ試験】 | 【さびに関する所見】<br>さびの色調が茶～褐色系で、新しいさびと推定される黄・橙系のさびも見られる。しかし、当該箇所は、桁端部であり、伸縮装置からの水かかりの影響を受けているため、周囲からの土埃やさび汁跡も混合して見られる。<br>なお、汚れは部分的であり、さびの大きさや立体形状、および周辺のさびの状態から、保護性さびと考えられる。 |

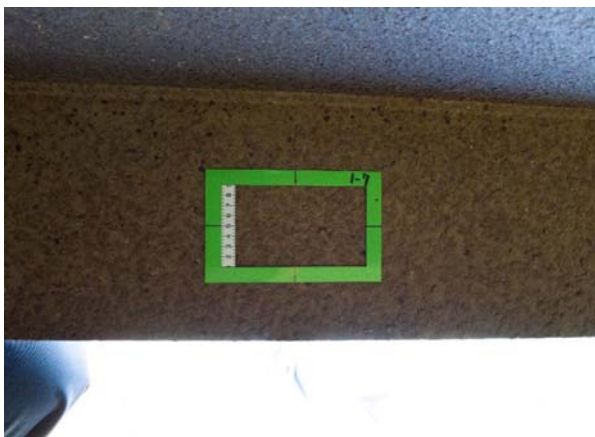
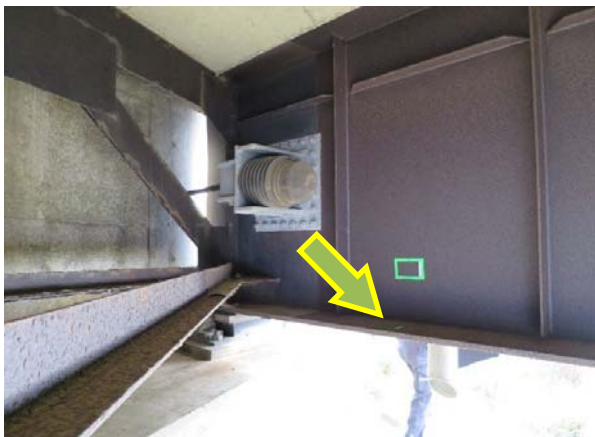
| | さびの上に全面的に土埃が付着しているため、色調は土埃の薄い茶色となっている。土埃が全面的に堆積すると、さびの立体的形状や大きさの把握も困難になるため、さびの評価を正確に行う場合は、当該部位の汚れを取り除いてから評価することがある。 |

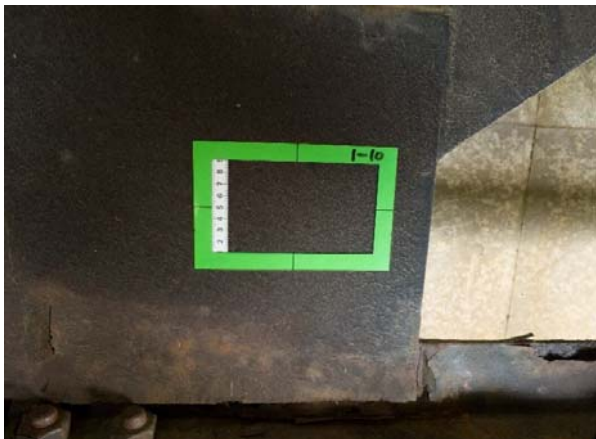
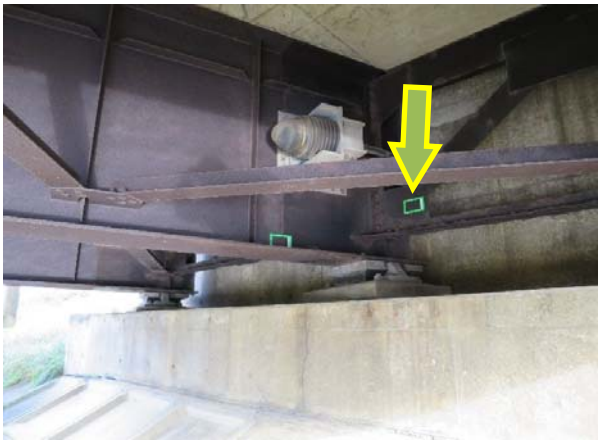
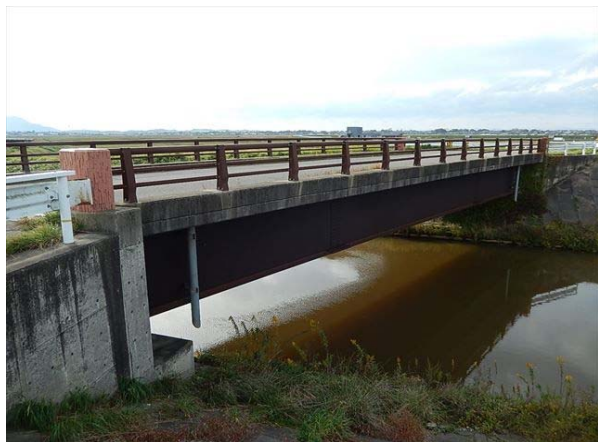
| 【セロファンテープ試験】（塗装部）<br> | 【さびに関する所見】<br>桁端部の塗装の上に土埃がまだらに付着しているため、色調は塗装の暗褐色に土埃の薄い茶色がまだら模様となっている。 |

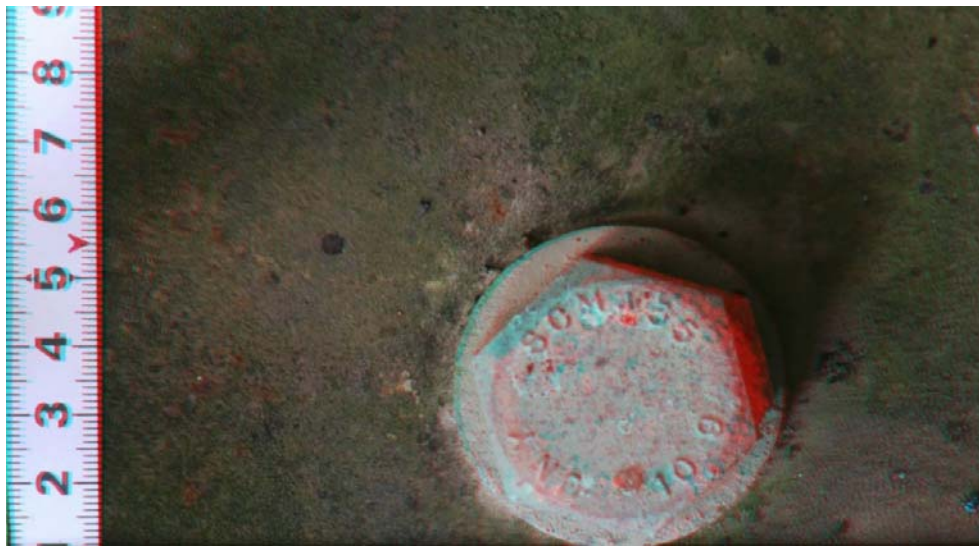
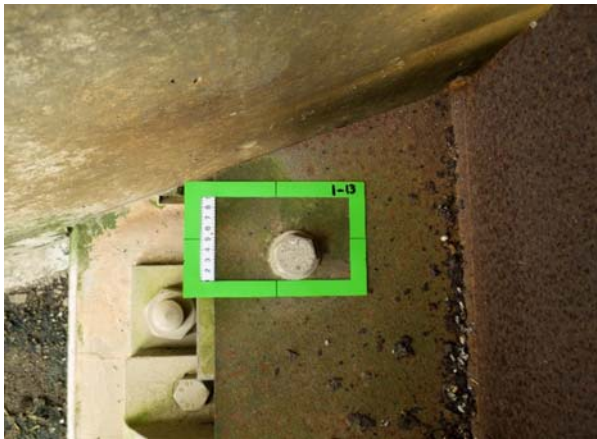
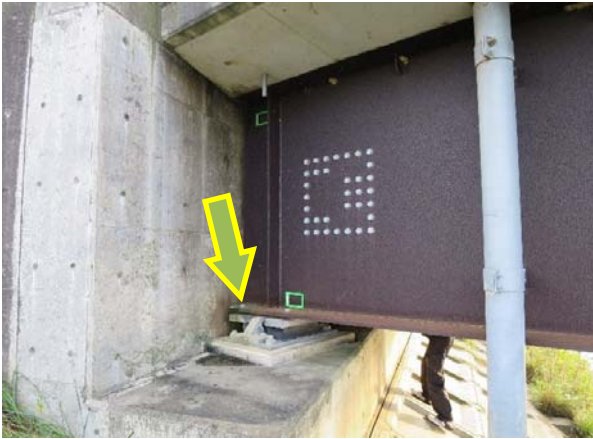
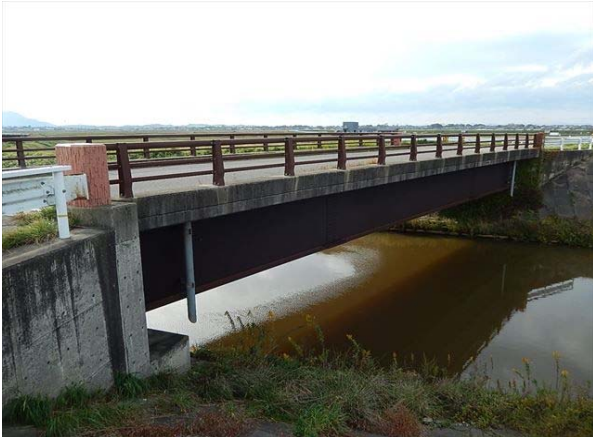
| No. ⑤-4 | |

| | <p>さびの上に桁端からの水かかりによる汚れが付着しているため、色調は緑と灰色のムラが見られる。</p> <p>なお、汚れは部分的であり、さびの大きさや立体形状、および周辺のさびの状態から、保護性さびと考えられる。</p> |

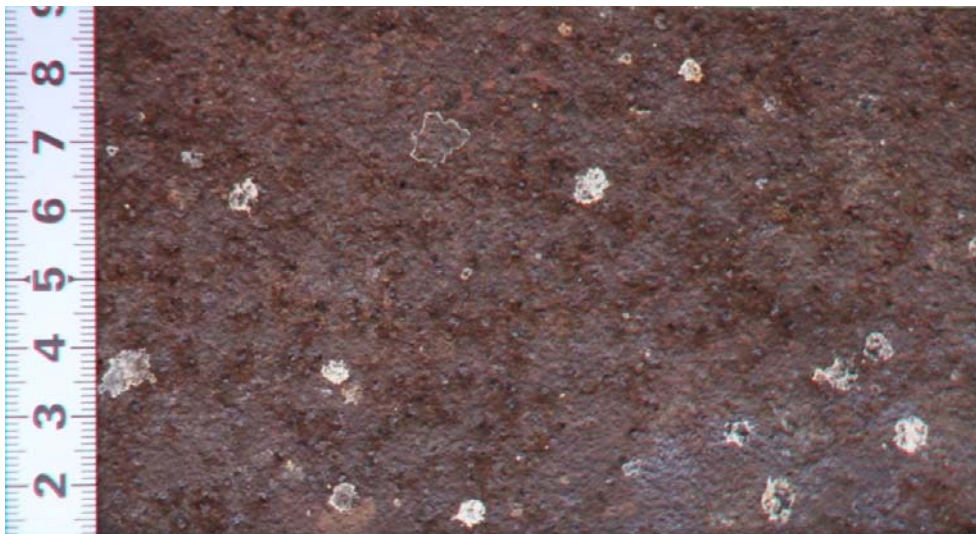
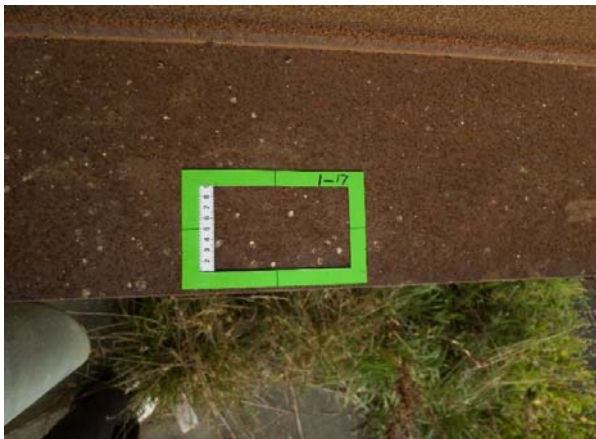
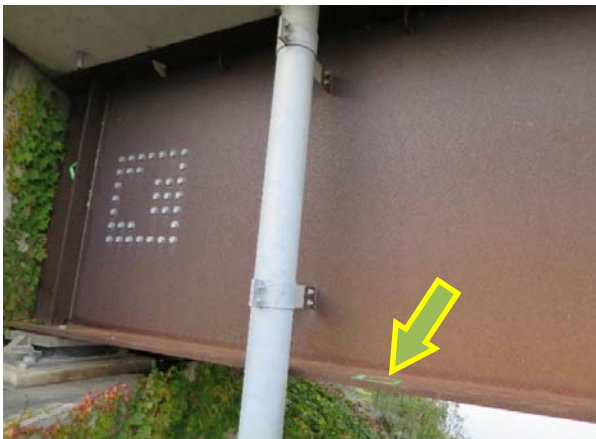
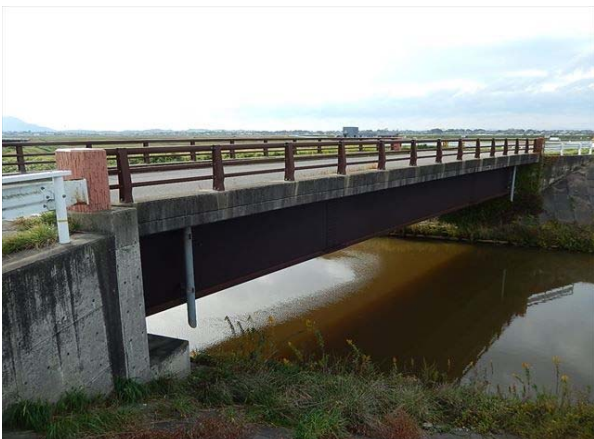
| No. ⑤-5 | |

| | <p>さびの上に土埃や鳥のフンなどが付着しているため、色調はさびの茶～褐色系に、薄い茶色、まだら模様の白などが混合している。</p> <p>なお、汚れは部分的であり、さびの大きさや立体形状、および周辺のさびの状態から、保護性さびと考えられる。</p> |

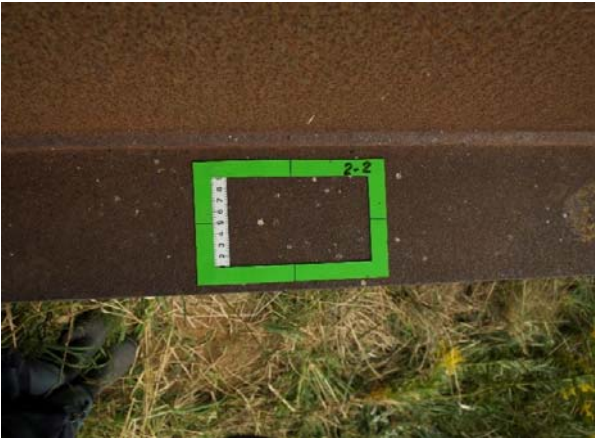
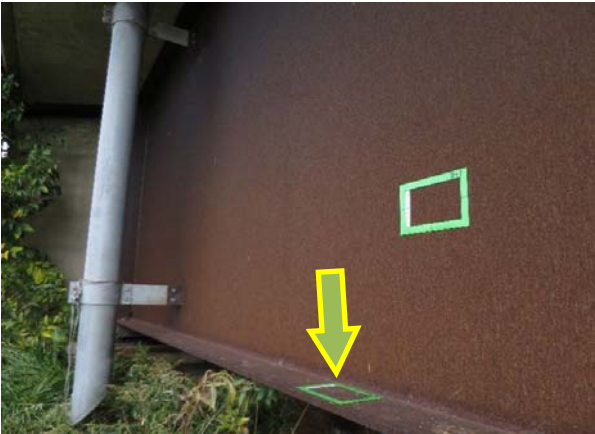
| <b>【セロファンテープ試験】</b> | <b>【さびに関する所見】</b><br>さびの上に土埃や鳥のフンなどが付着しているため、色調はさびの茶～褐色系に、薄い茶色、まだら模様の白などが混合している。<br>なお、汚れは部分的であり、さびの大きさや立体形状、および周辺のさびの状態から、保護性さびと考えられる。 |

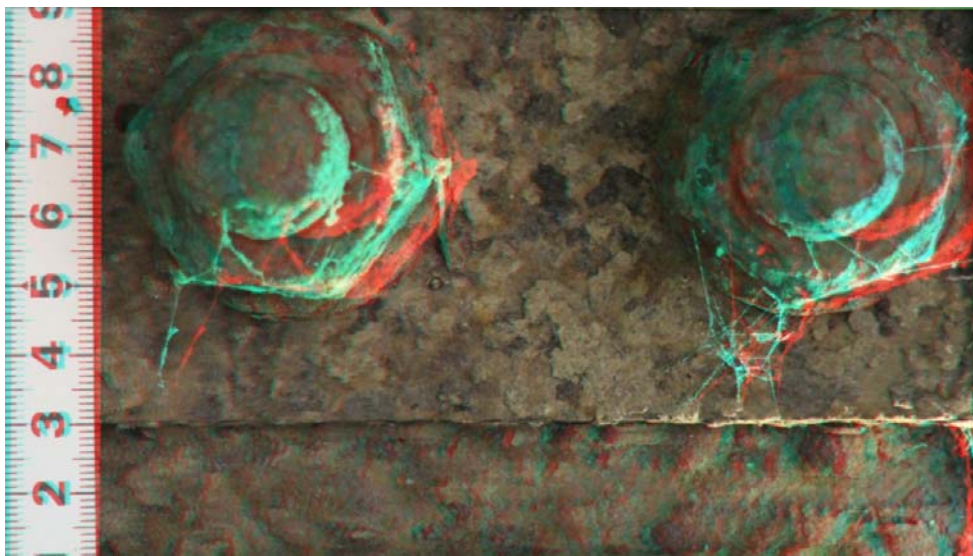
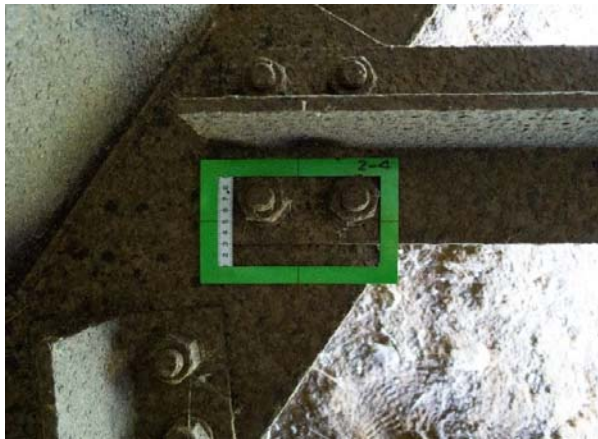
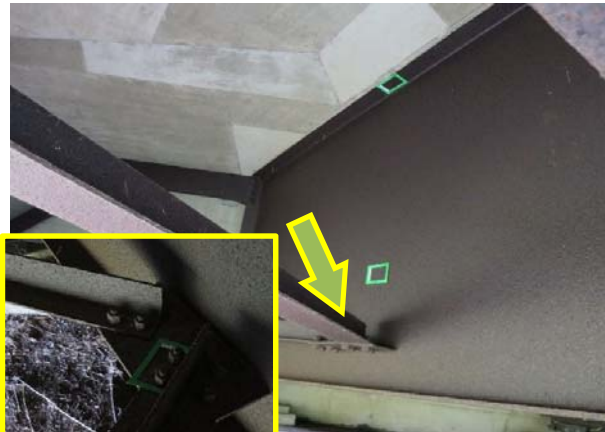
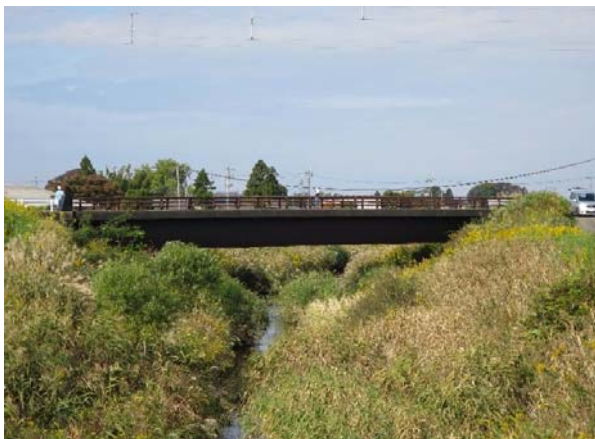
| No. ⑤-7 | |

| | さびの上に全面的に土埃が付着しているため、色調は土埃の薄い茶色となっている。土埃が全面的に堆積すると、さびの立体的形状や大きさの把握も困難になるため、さびの評価を正確に行う場合は、当該部位の汚れを取り除いてから評価することがある。 |

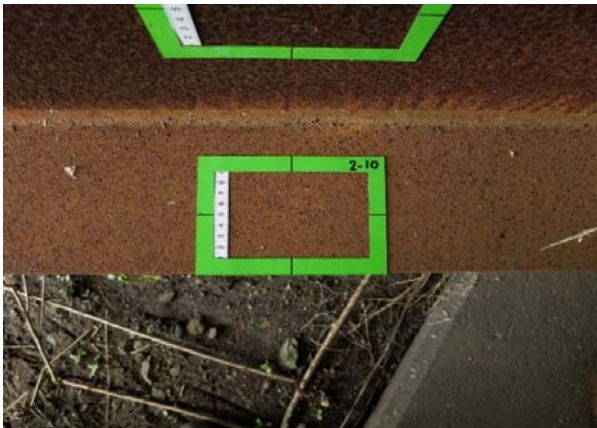
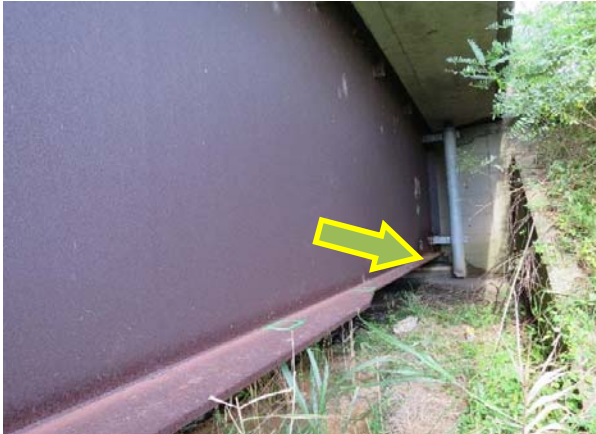
| | さびの上に土埃が付着しているため、色調はさびの茶～褐色系に、薄い茶色などが混合している。<br>なお、汚れは部分的であり、さびの大きさや立体形状、および周辺のさびの状態から、保護性さびと考えられる。 |

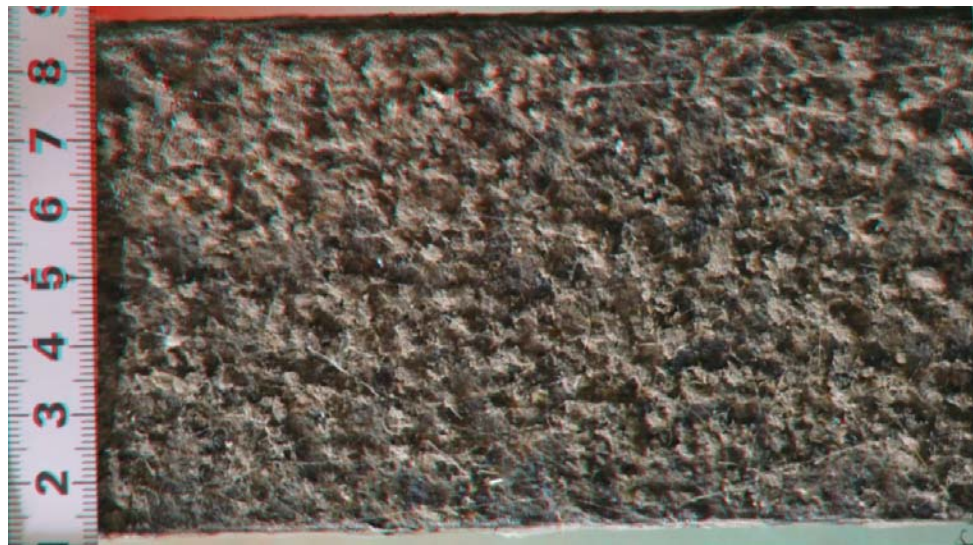
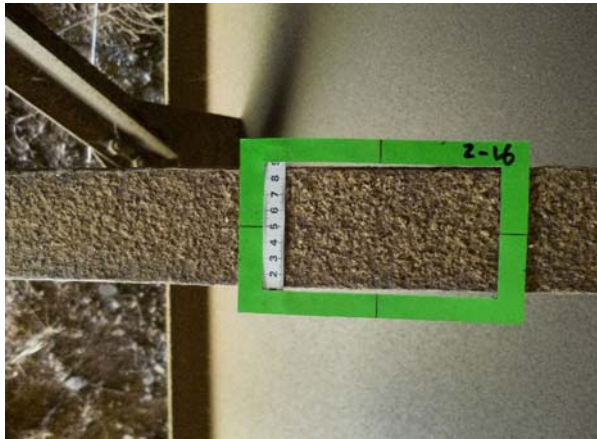
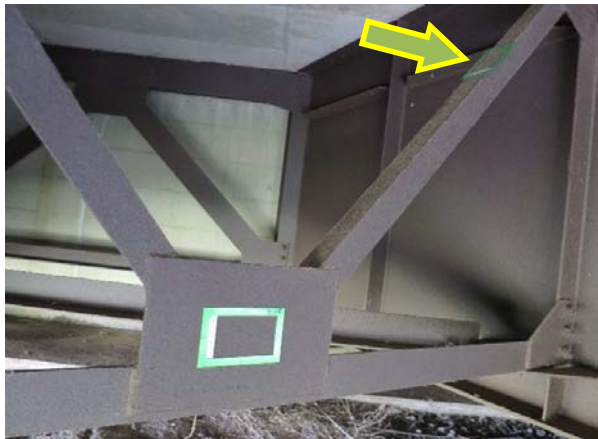
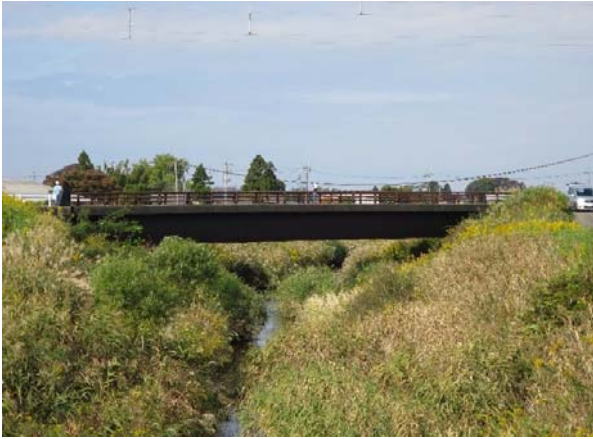
| No. ⑤-9 | |

| | さびの上に全面的に土埃が付着しているため、色調は土埃の薄い茶色～黄色となっている。セロファンテープ試験でもさびと土埃の両方が採取された。土埃が全面的に堆積すると、さびの立体的形状や大きさの把握も困難になるため、さびの評価を正確に行う場合は、当該部位の汚れを取り除いてから評価することがある。 |

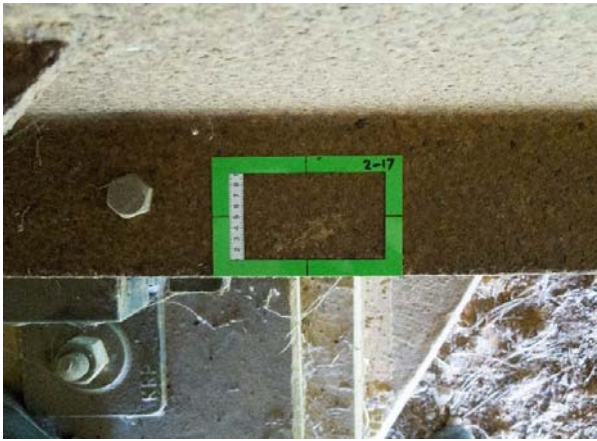
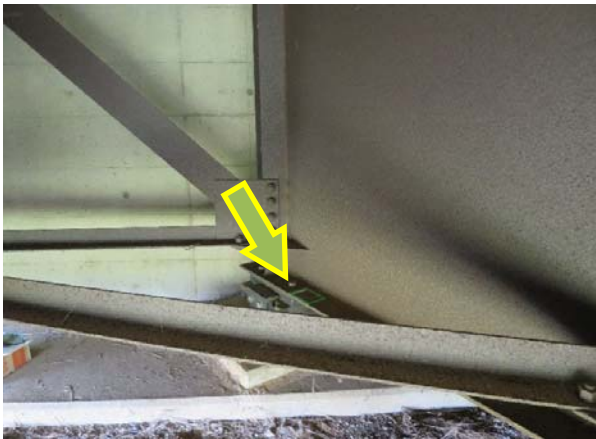
| | さびの上に全面的に土埃が付着しているため、色調は土埃の茶色～黄色と白のムラが見られる。セロファンテープ試験でもさびと土埃の両方が採取された。土埃が全面的に堆積すると、さびの立体的形状や大きさの把握も困難になるため、さびの評価を正確に行う場合は、当該部位の汚れを取り除いてから評価することがある。 |
