# 国土技術政策総合研究所資料

## 耐候性鋼橋の外観性状によるさび状態の評価法に関する研究

Study on Evaluation of Rust by Appearance Properties for Weathering Steel Bridge

国土交通省 国土技術政策総合研究所

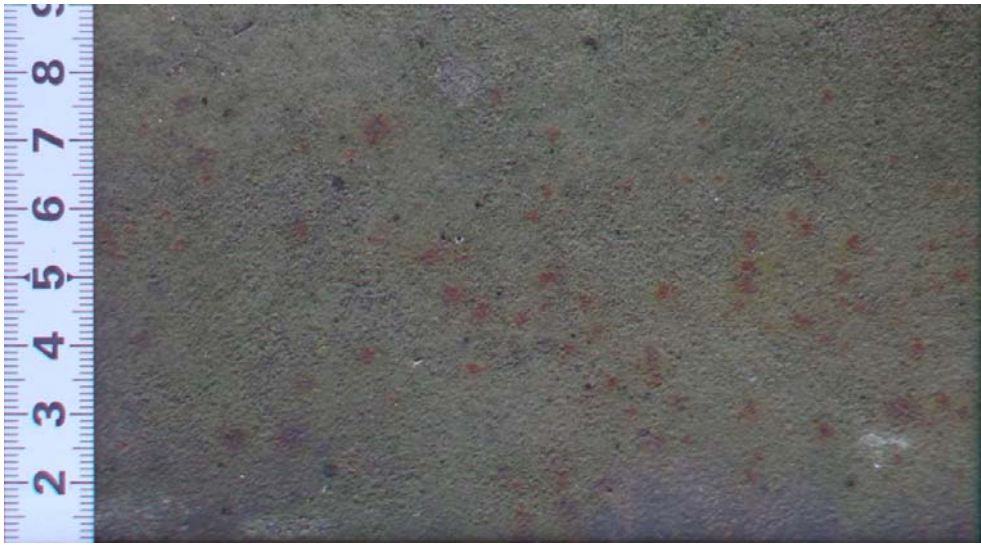
| <b>【セロファンテープ試験】</b> （表面処理剤） | <b>【さびに関する所見】</b><br>さび、および表面処理剤が残存している上に桁端からの水かかりによる汚れが付着しているため、色調は緑と褐色のムラが見られる。<br>なお、汚れは部分的であり、表面性状や周辺の状態から、表面処理剤が残存していると考えられる。 |

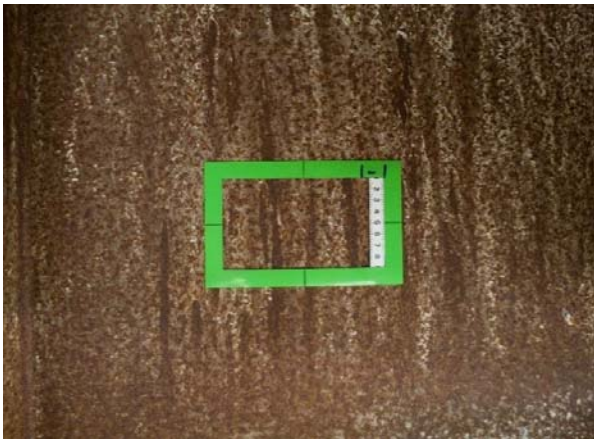
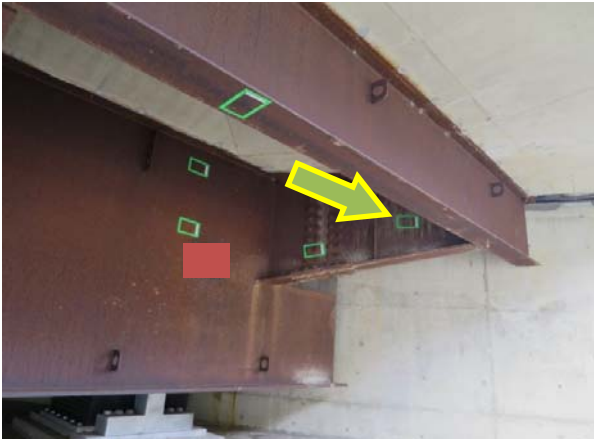
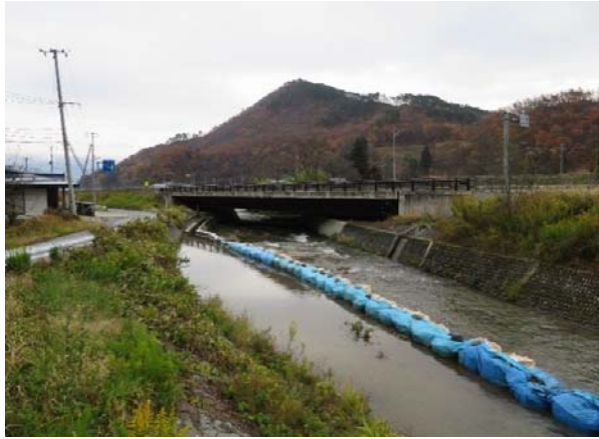
| No. ⑤-12 | |

| 【セロファンテープ試験】 | 【さびに関する所見】<br>鋼板の上に、床版コンクリート打設時に床版型枠から漏出したセメントミルクが付着しているため、色調はさびの茶～褐色系に、ムラのある白などが混合して見られる。<br>なお、汚れは部分的であり、さびの大きさや立体形状、および周辺のさびの状態から、保護性さびと考えられる。 |

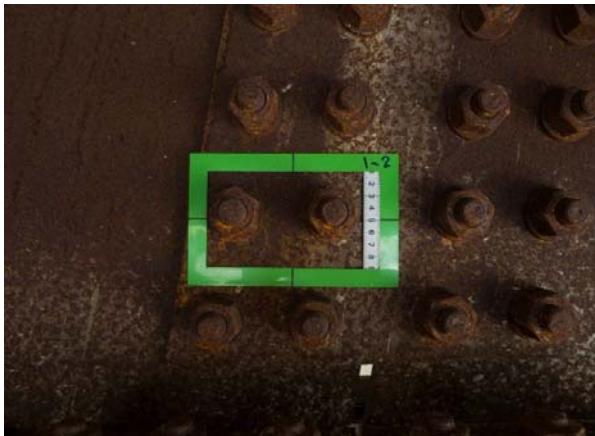
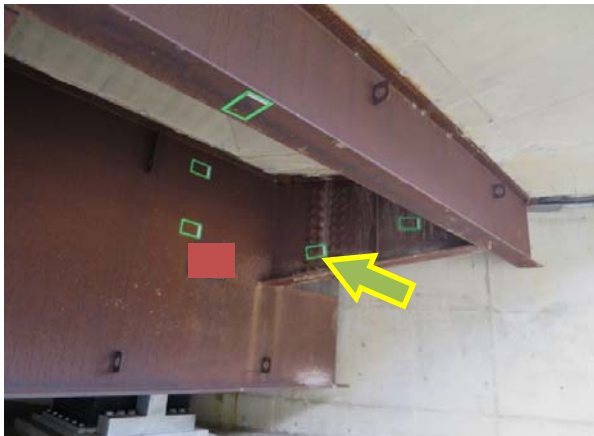
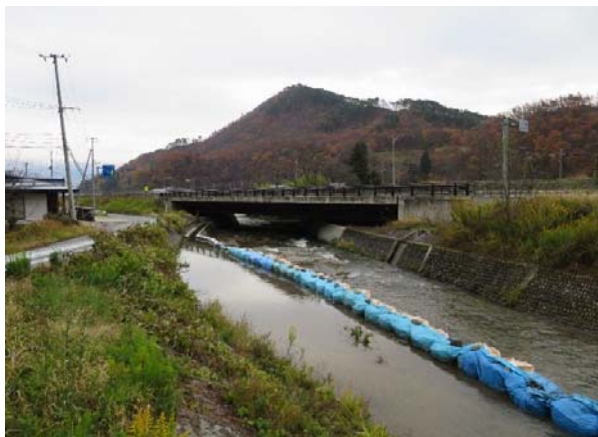
| | <p>連結板およびボルト部に、床版コンクリート打設時に床版型枠から漏出したセメントミルクが付着しているため、色調はさびの茶～褐色系に、ムラのある白などが混合して見られる。</p> <p>なお、汚れは部分的であり、さびの大きさや立体形状、および周辺のさびの状態から、保護性さびと考えられる。</p> |

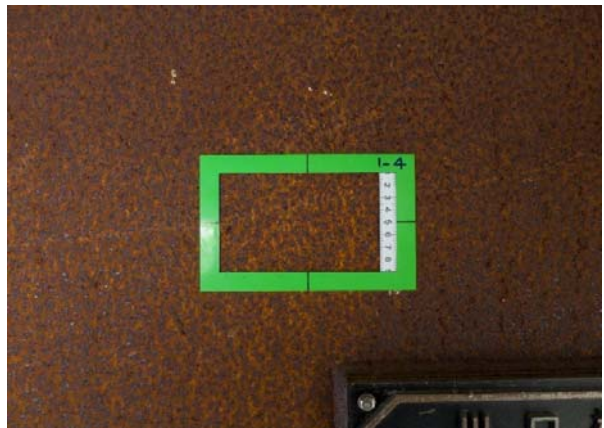
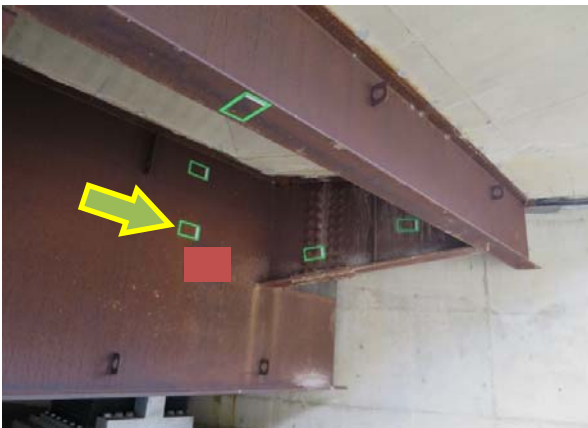
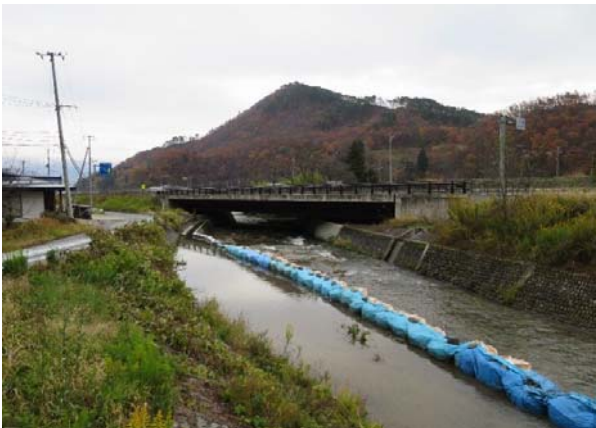
| | <p>さびの色調が茶～暗褐色系で、新しいさびと推定される黄・橙系のさびも見られる。しかし、当該箇所は、上フランジ下面からの結露によるさび汁跡も混合して見られる。</p> <p>なお、汚れは部分的であり、さびの大きさや立体形状、および周辺のさびの状態から、保護性さびと考えられる。</p> |

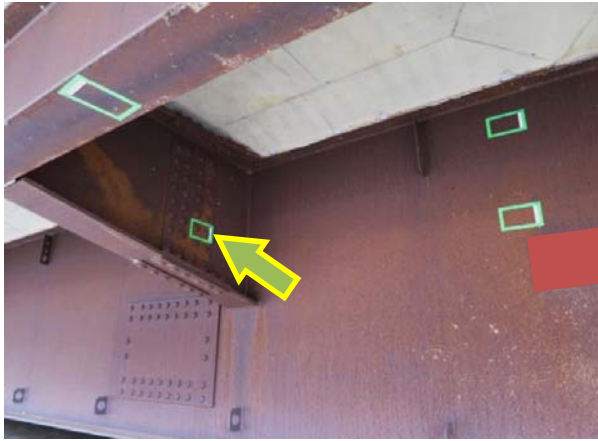
| <b>【セロファンテープ試験】</b> | <b>【さびに関する所見】</b><br>さびの色調が茶～暗褐色系で、新しいさびと推定される黄・橙系のさびも見られる。施工時に油が付着すると、さびの進行が周囲より遅くなる場合があり、当該箇所はその可能性がある。<br>なお、汚れは部分的であり、さびの大きさや立体形状、および周辺のさびの状態から、未成長さびと保護性さびの混合と考えられる。 |

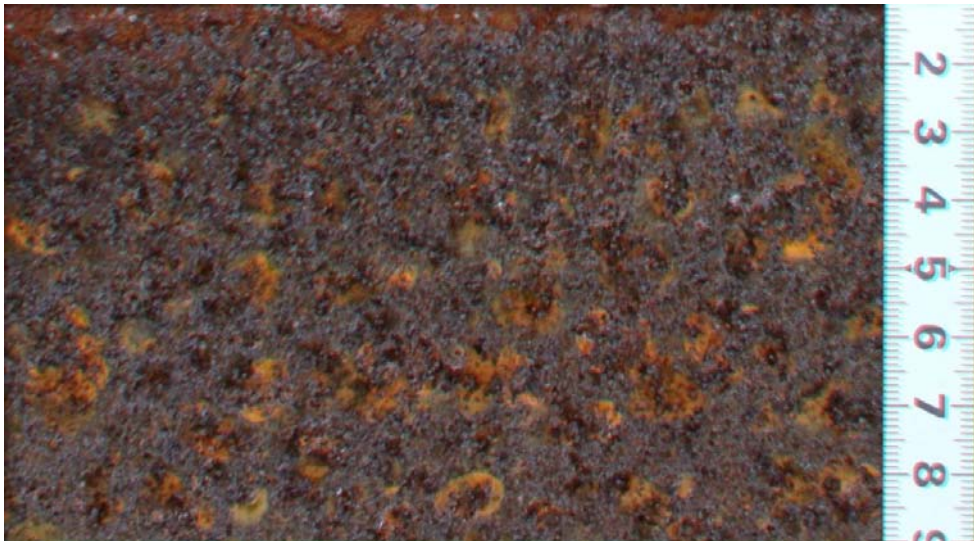
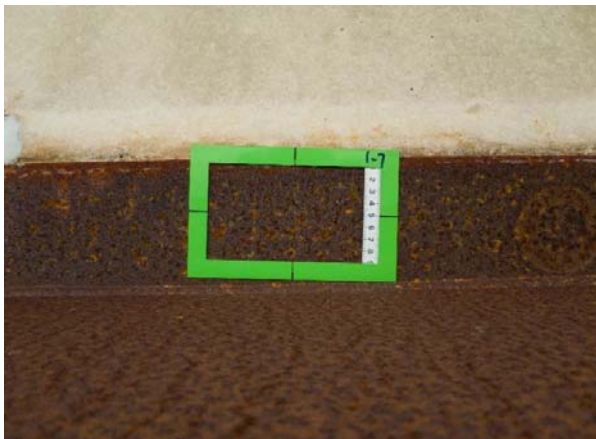
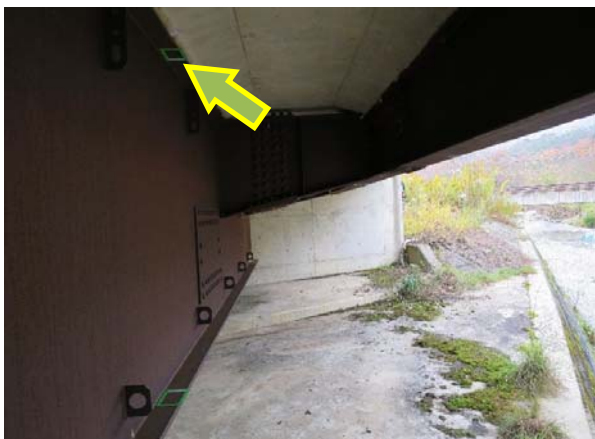
| No. ⑤-16 | |

| | <p>さびの色調が茶～暗褐色系であるものの、結露により新しいさび跡も斑点状に付着して見られる。</p> <p>なお、汚れは部分的であり、さびの大きさや立体形状、および周辺のさびの状態から、保護性さびと考えられる。</p> |

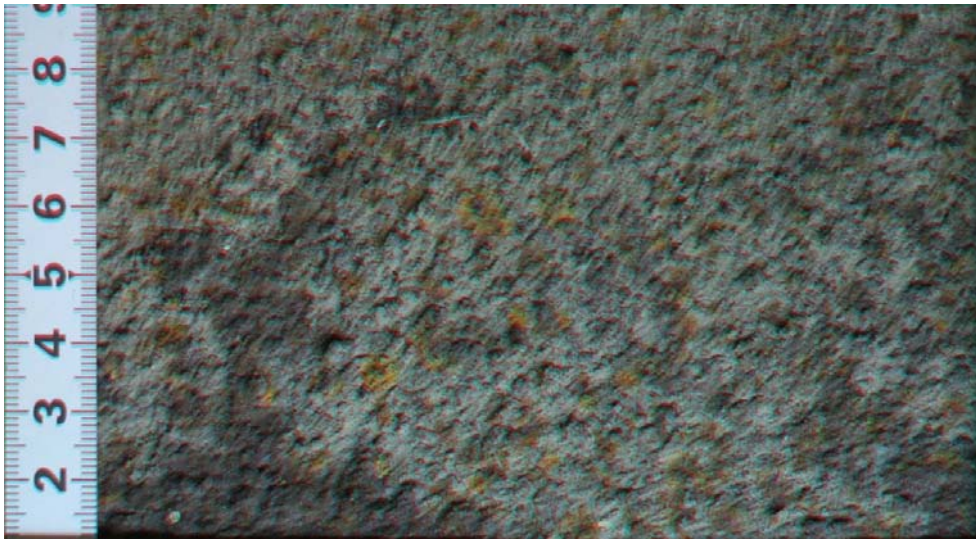
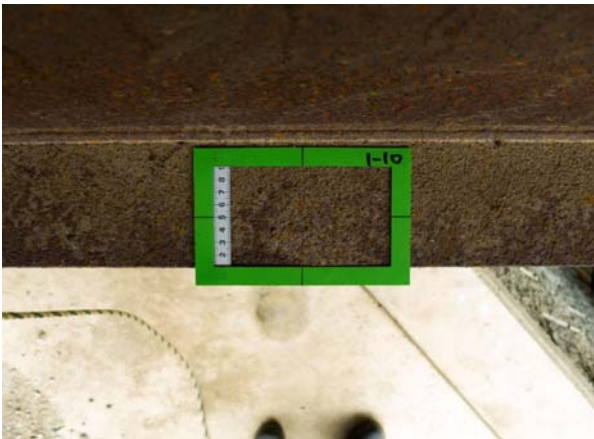
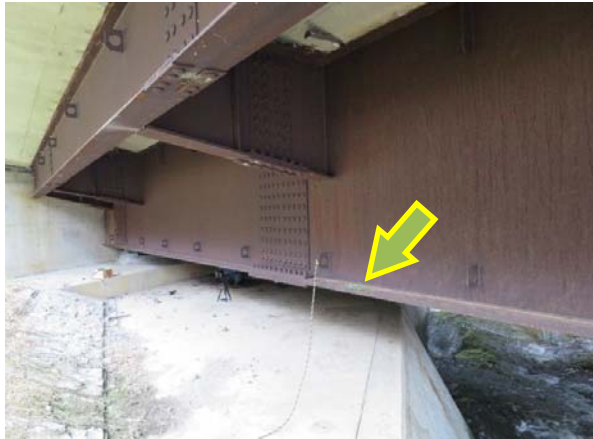
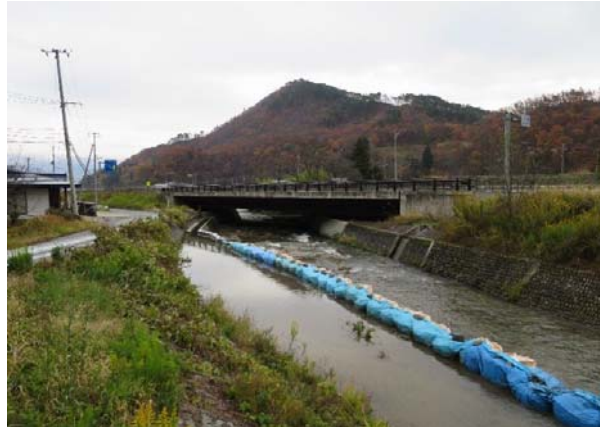
| No. ⑤-18 | |

| | さびの上に全面的に土埃が付着し、その上にウェブからの結露による水かかりの影響を受けているため、色調は土埃の薄い茶色に結露水によるさび跡の斑点状も見られる。土埃が全面的に堆積すると、さびの立体的形状や大きさの把握も困難になるため、さびの評価を正確に行う場合は、当該部位の汚れを取り除いてから評価することがある。 |

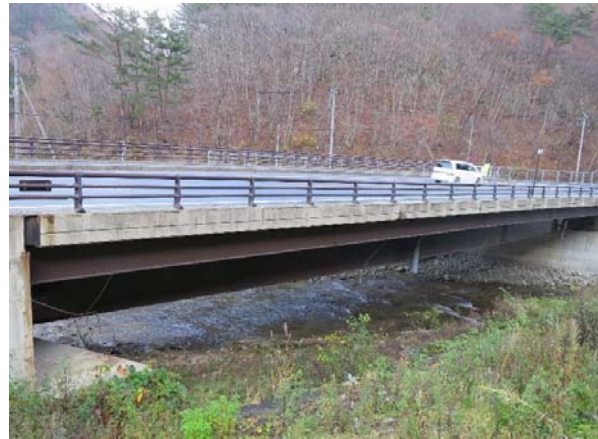
| 【セロファンテープ試験】（塗装部） | 【さびに関する所見】<br>腐食により板厚減少した耐候性鋼材の表面に、腐食対策として塗装を行っている。従って、さびは見られない。塗装の下にさびが残存していると、塗料と鋼材の間の付着不足により塗装がはがれたり、残存しているさびに塗装の隙間から水が供給されることで塗装の下でさびが大きく生成する可能性もあるため、点検時には塗装の健全性を確認する必要がある。 |

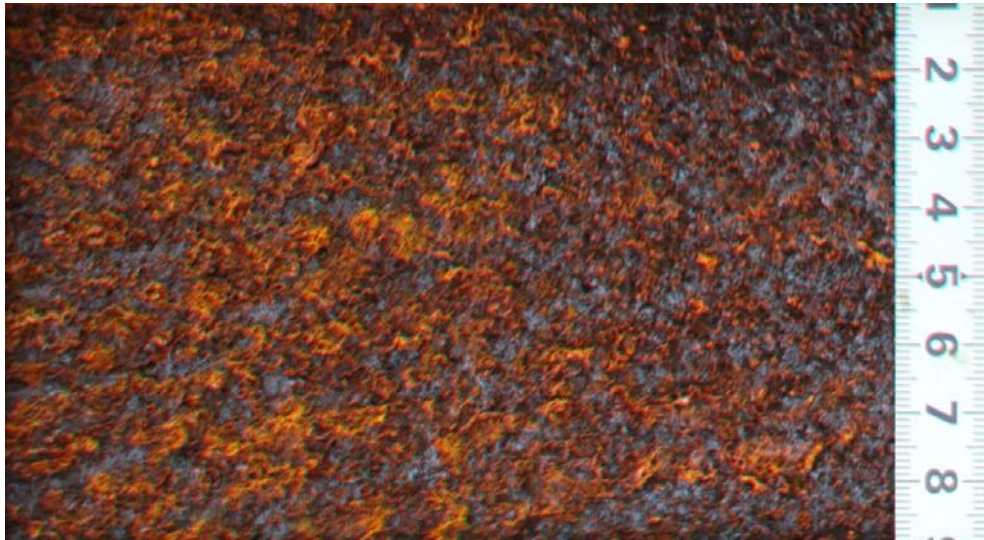
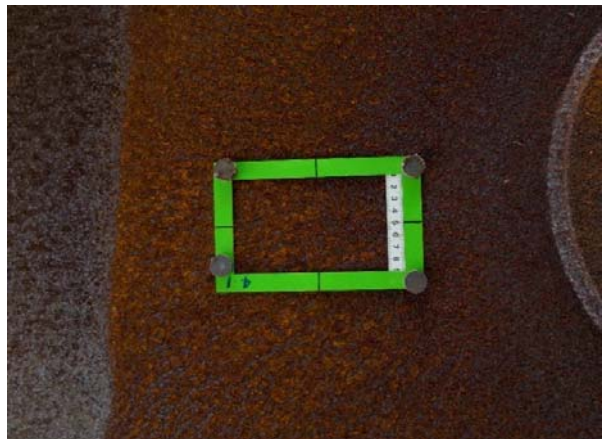
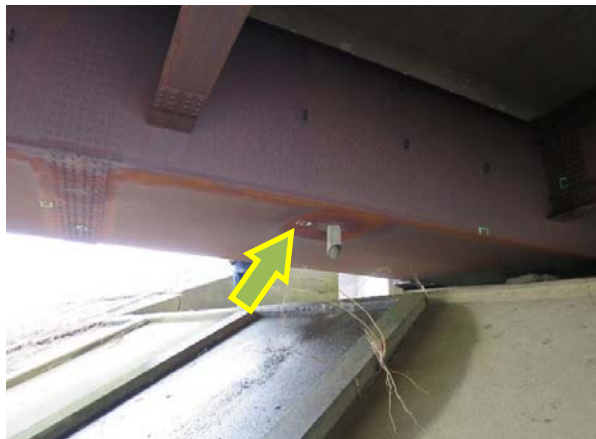
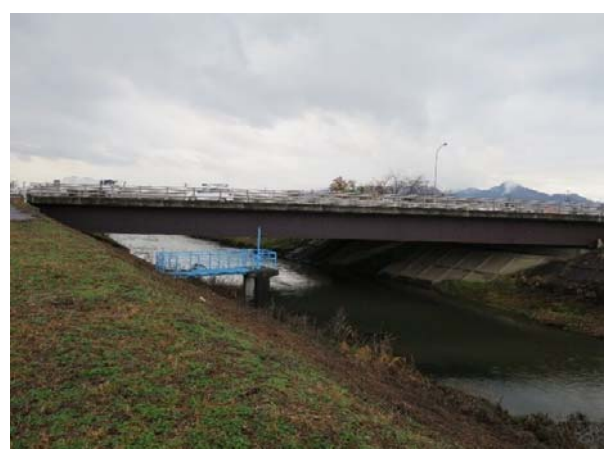
| No. ⑤-20 | |

| | <p>さびの色調が茶～暗褐色系であるものの、排水からの水かかりおよび結露により、橙の新しいさび跡も斑点状に付着して見られる。</p> <p>なお、汚れは部分的であり、さびの大きさや立体形状、および周辺のさびの状態から、保護性さびと考えられる。</p> |

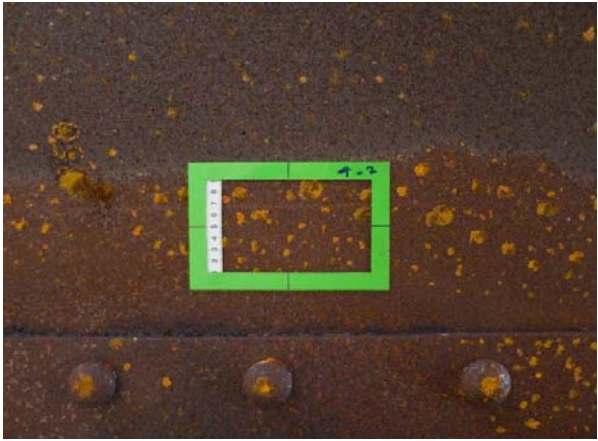
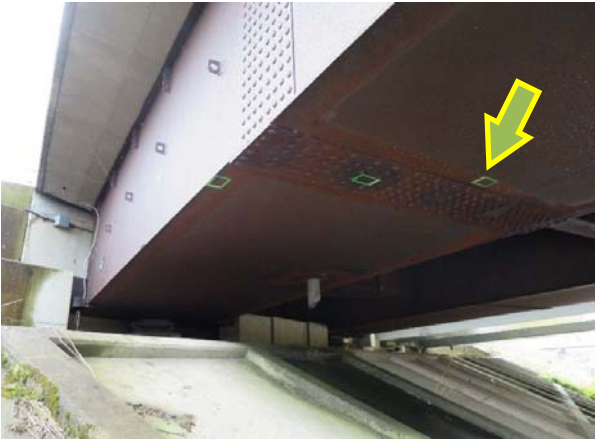
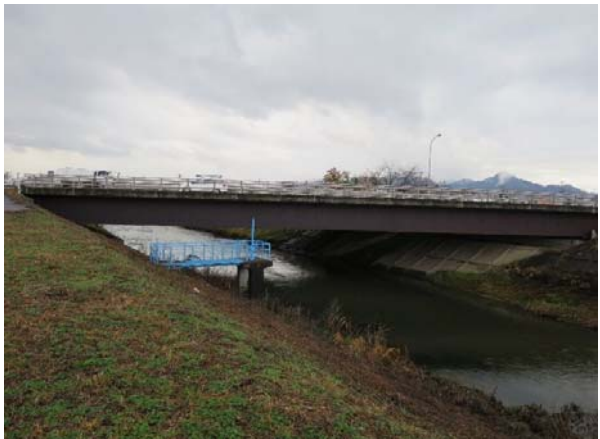
| <b>【セロファンテープ試験】</b> | <b>【さびに関する所見】</b><br>さびの色調が茶～暗褐色系であるものの、連結部からの結露により、橙の新しいさび跡も斑点状に付着して見られる。<br>なお、汚れは部分的であり、さびの大きさや立体形状、および周辺のさびの状態から、保護性さびと考えられる。 |

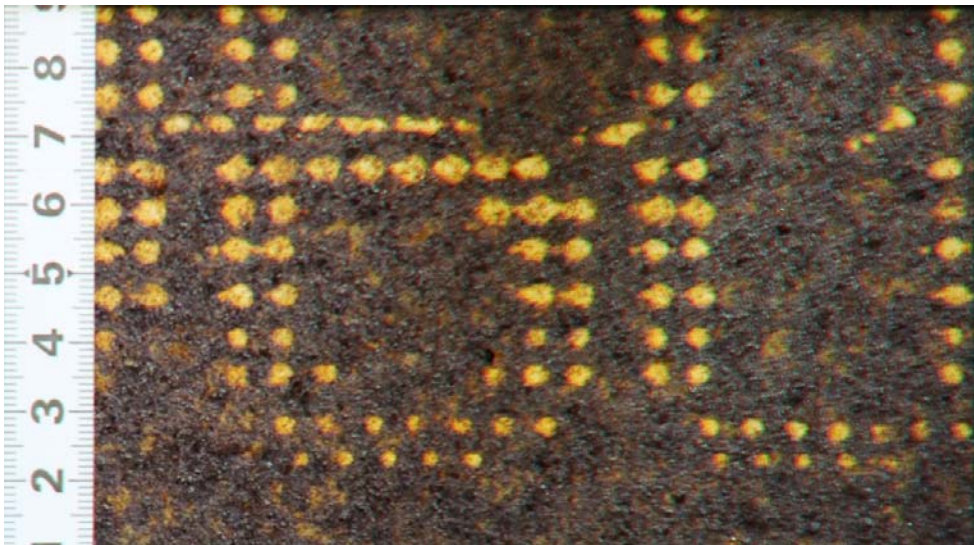
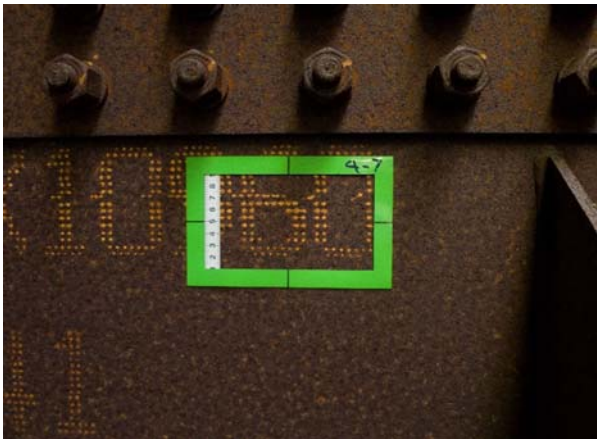
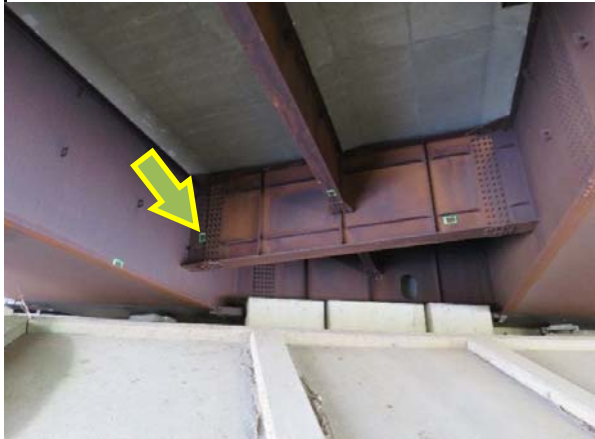
| No. ⑤-22 | |

| 【セロファンテープ試験】 | 【さびに関する所見】<br>横桁のウェブにステンシルが残存しているため、色調はさびの茶～褐色系に、白が混合して見られる。<br>なお、汚れは部分的であり、さびの大きさや立体形状、および周辺のさびの状態から、保護性さびと考えられる。 |

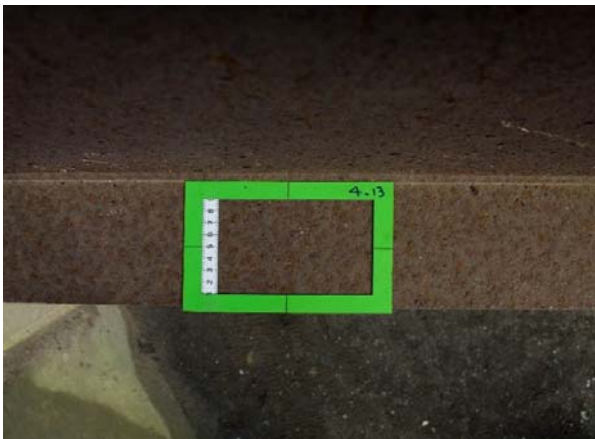
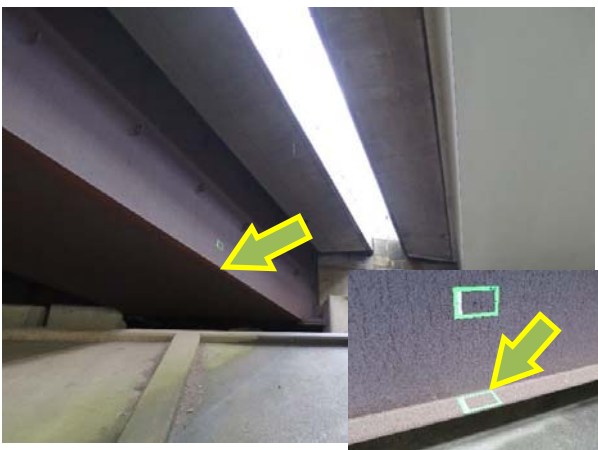
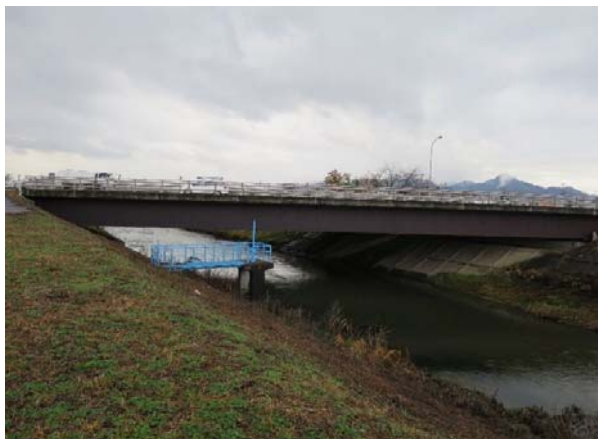
| | さびの上に全面的に土埃が付着し、その上にウェブからの結露による水かかりの影響を受けているため、色調は土埃の薄い茶色に結露によるさび跡の斑点状も見られる。土埃が全面的に堆積すると、さびの立体的形状や大きさの把握も困難になるため、さびの評価を正確に行う場合は、当該部位の汚れを取り除いてから評価することがある。 |

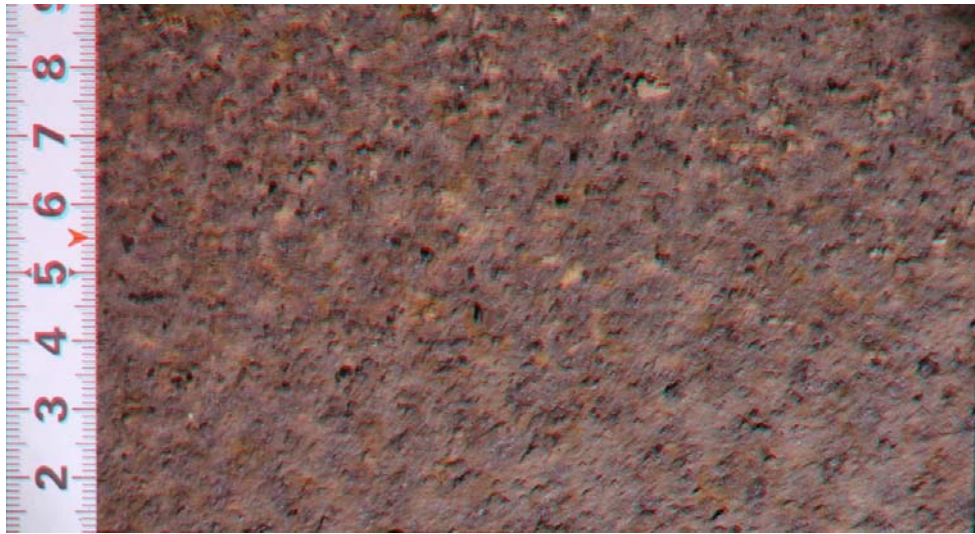
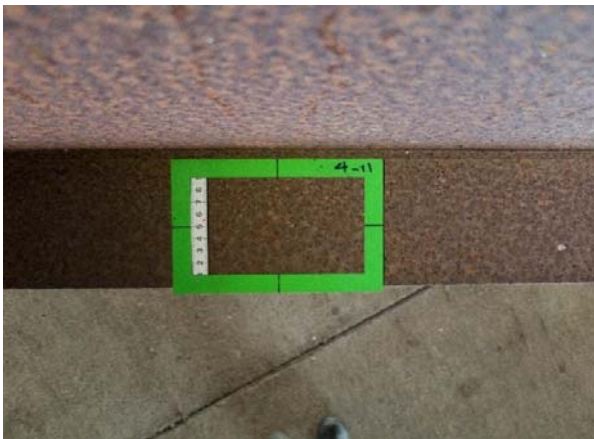
| | さびの上に全面的に土埃が付着しているため、色調は土埃の薄い茶色となっている。セロファンテープ試験でもさびと土埃の両方が採取された。土埃が全面的に堆積すると、さびの立体的形状や大きさの把握も困難になるため、さびの評価を正確に行う場合は、当該部位の汚れを取り除いてから評価することがある。 |
