## さび事例②’

さびの進展の抑制が期待できる・できない

両方の可能性があるさび

－表面処理剤の残存－

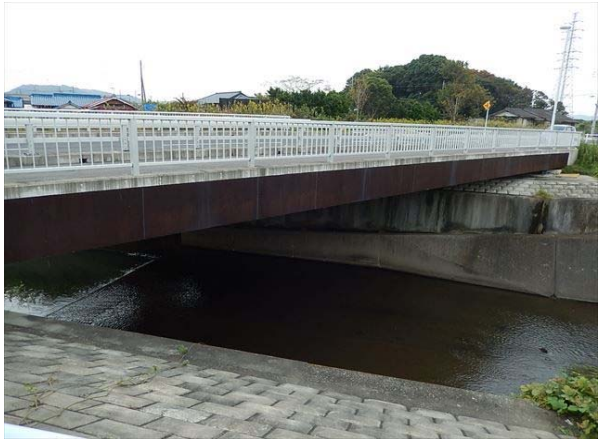
| <b>【セロファンテープ試験】</b> | <b>【さびに関する所見】</b><br>セロファンテープ試験でもさび粒子が付着せず、色調は表面処理剤と同じ暗褐色系であることから、表面処理剤が残存していると考えられる。<br>表面処理剤の消失の進行度合いの差による色ムラが見られる。今後、さびが表出してくると思われる。 |

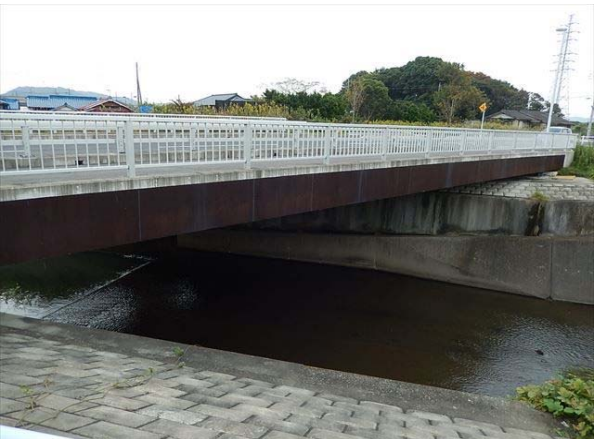
| 【セロファンテープ試験】 | 【さびに関する所見】<br>セロファンテープ試験でもさび粒子が付着せず、色調は表面処理剤と同じ暗褐色系であることから、表面処理剤が残存していると考えられる。<br>中景写真において、当該箇所の周囲には色ムラが見られることから、当該箇所は表面処理剤の消失が周囲より進行していると考えられる。 |

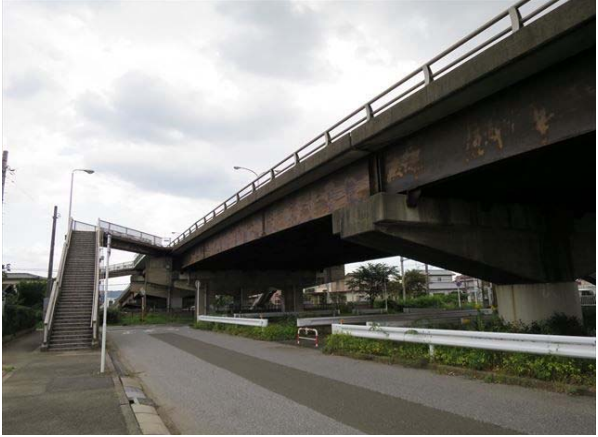
| <b>【セロファンテープ試験】</b> | <b>【さびに関する所見】</b><br>表面処理剤の塗膜が部分的に消失しており、残存箇所の色調は表面処理剤と同じ暗褐色系であることから、表面処理剤が一部残存していると考えられる。<br>セロファンテープ試験は、表出した耐候性鋼材のさびと、細かく残存する表面処理剤の両方が採集された。 |

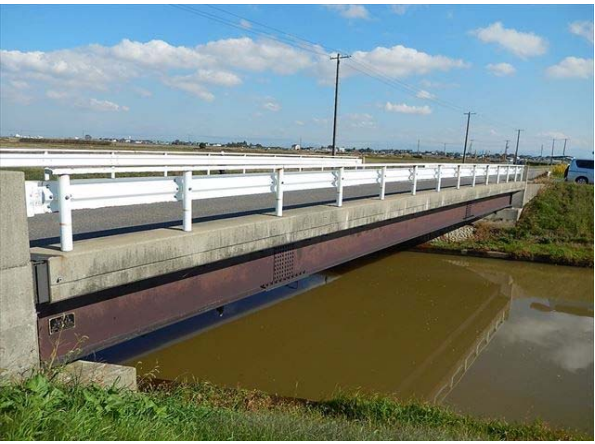
| 【セロファンテープ試験】 | 【さびに関する所見】<br>セロファンテープ試験でもさび粒子がほとんど付着せず、表面処理剤の塗膜が部分的に消失しており、残存箇所の色調は表面処理剤と同じ暗褐色系であることから、表面処理剤が一部残存していると考えられる。<br>表面処理剤の残存とさびの表出により色ムラが見られる。 |

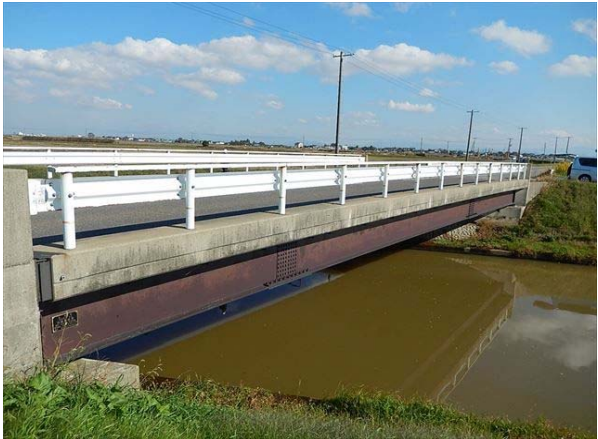
| <b>【セロファンテープ試験】</b> | <b>【さびに関する所見】</b><br>セロファンテープ試験でもさび粒子がほとんど付着せず、表面処理剤の消失が部分的に進行しており、残存箇所の色調は表面処理剤と同じ暗褐色系であることから、表面処理剤が一部残存していると考えられる。<br>表面処理剤の消失が部分的に進行していることによる色ムラが見られる。 |

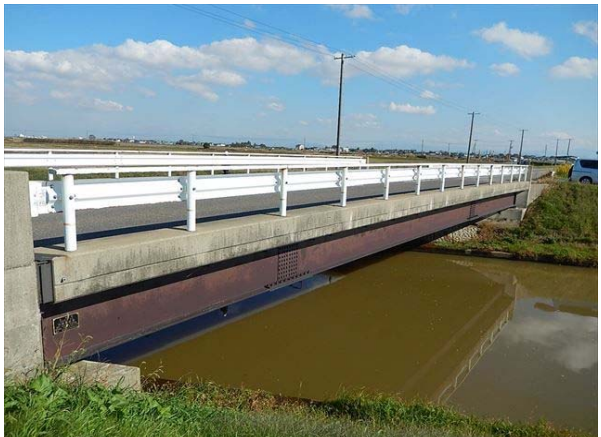
| <b>【セロファンテープ試験】</b> | <b>【さびに関する所見】</b><br>セロファンテープ試験でもさび粒子がほとんど付着せず、表面処理剤の消失が部分的に進行しており、残存箇所の色調は表面処理剤と同じ暗褐色系であることから、表面処理剤が一部残存していると考えられる。<br>土埃や鳥のフンなどが点状に付着していることによる色ムラが見られる。 |

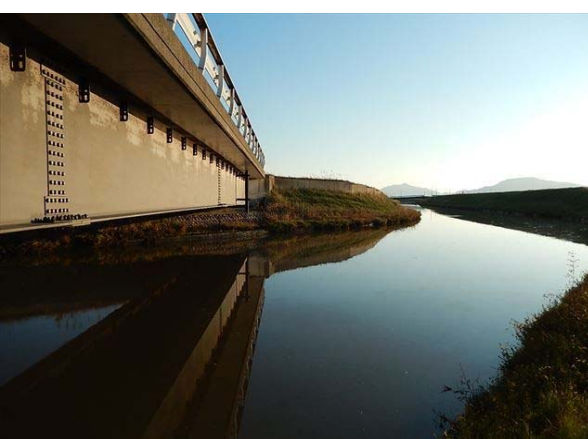
| 【セロファンテープ試験】 | 【さびに関する所見】<br>セロファンテープ試験でもさび粒子がほとんど付着せず、表面処理剤の消失が部分的に進行しており、残存箇所の色調は表面処理剤と同じ暗褐色系であることから、表面処理剤が一部残存していると考えられる。<br>表面処理剤の消失の進行度合いの差による色ムラが見られる。 |

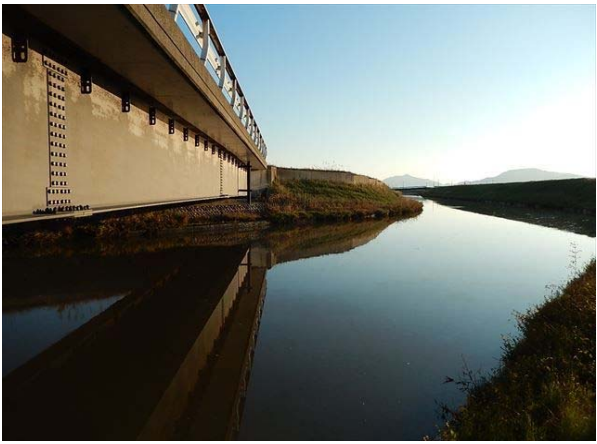
| <b>【セロファンテープ試験】</b> | <b>【さびに関する所見】</b><br>セロファンテープ試験でもさび粒子がほとんど付着せず、表面処理剤の消失が部分的に進行しており、残存箇所の色調は表面処理剤と同じ暗褐色系であることから、表面処理剤が一部残存していると考えられる。<br>表面処理剤の消失の進行度合いの差による色ムラが見られる。 |

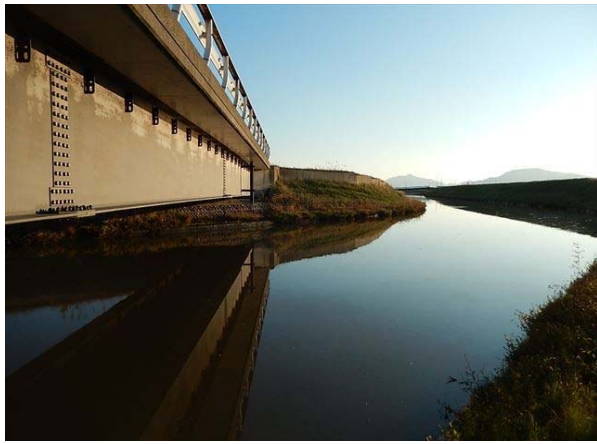
| 【セロファンテープ試験】（ボルト頭部） | 【さびに関する所見】<br>セロファンテープ試験でもさび粒子がほとんど付着せず、表面処理剤の消失が部分的に進行しており、残存箇所の色調は表面処理剤と同じ暗褐色系であることから、表面処理剤が一部残存していると考えられる。<br>ボルト本体の角部は生成したさびが剥離しており、鋼板よりさびの表出が進行している。 |
