### さび事例③

さびの進展の抑制が期待できないさび

ーうろこ状さびー

(主に塩分・水分を原因とする)

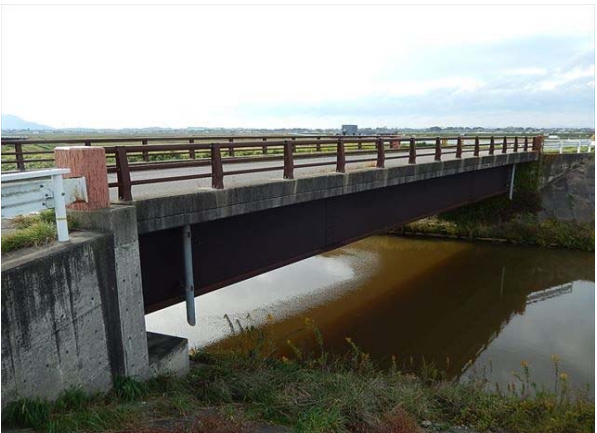
| | <p>さびは大きさが最大5mm以上でうろこ状、色調は暗褐色系より、うろこ状さびと考えられる。</p> <p>うろこ状さびの生成範囲が局部的であることから、伸縮装置からの漏水による水かかりや植生の影響を受けていると推定される。伸縮装置の非排水機能の回復や植生の除去などにより原因を除去することで、防食性能を回復することが可能と考えられる。</p> |

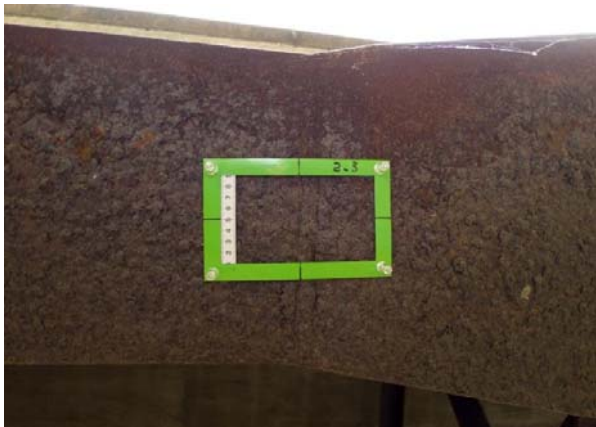
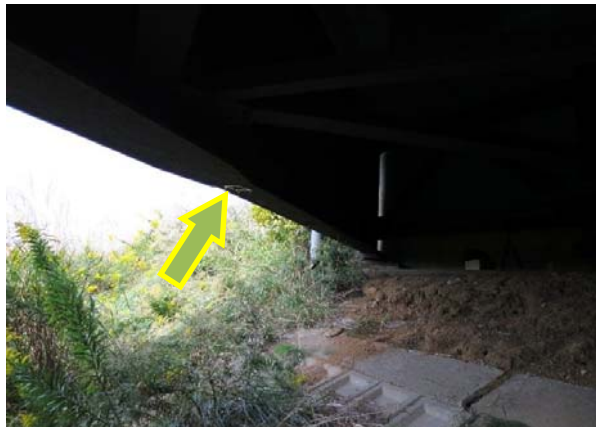
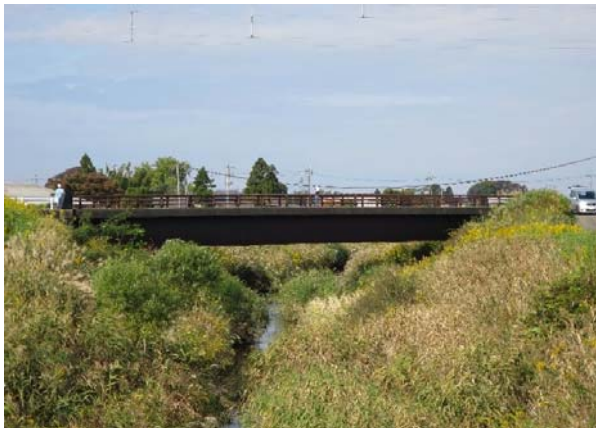
| No. ③-7 | |

| | <p>さびは大きさが最大5mm以上でうろこ状、色調は暗褐色系～灰色より、板継溶接部も鋼板部と同様にうろこ状さびと考えられる。</p> <p>うろこ状さびが下フランジ全面の広範囲に見られることから、架橋位置の環境が原因と推定される。さびの進展状況などから経過観察または塗装などの判断を行うことがある。</p> |
| 【さび厚】 139 $\mu\text{m}$ （9点平均）、24.4 $\mu\text{m}$ （標準偏差） | 【全景写真】<br> |

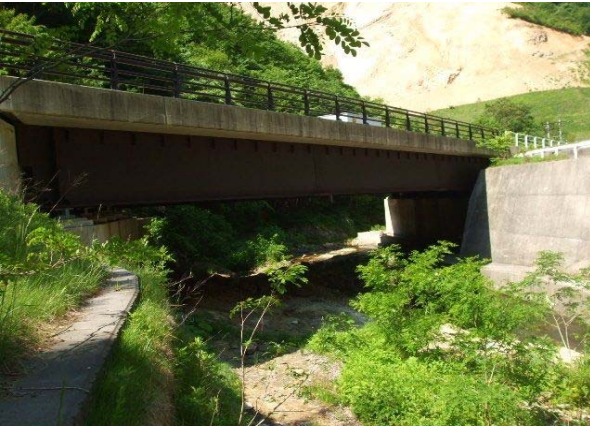
| No. ③-12 | |

| | さびは大きさが最大5mm以上でうろこ状、色調は暗褐色系より、うろこ状さびと考えられる。<br>漏水跡が橋台に見られるものの、桁端部の広範囲にうろこ状さびが見られることから、漏水による水かかりと桁端部の環境の両方が原因と推定される。さびの進展状況などから塗装などの対策の判断を行うことがある。 |
| 【さび厚】 924 $\mu$ m（9点平均）、338 $\mu$ m（標準偏差） | 【全景写真】 |

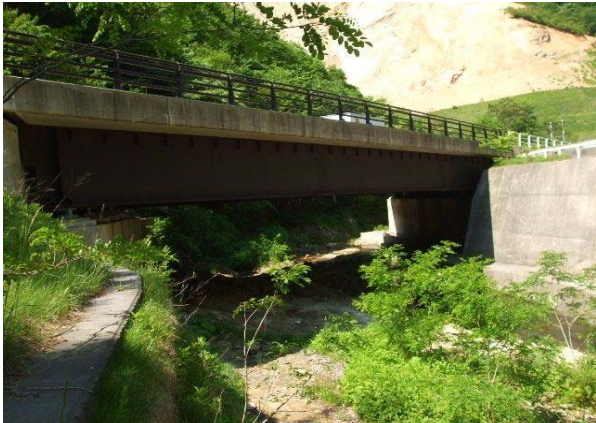
| | <p>さびは大きさが最大5mm以上でうろこ状、色調は暗褐色系と橙のさび汁跡より、うろこ状さびと考えられる。</p> <p>漏水跡が橋台に見られるものの、桁端部の広範囲にうろこ状さびが見られることから、漏水による水かかりと桁端部の環境の両方が原因と推定される。さびの進展状況などから塗装などの対策の判断を行うことがある。</p> |
| 【さび厚】 246 $\mu$ m（9点平均）、95.2 $\mu$ m（標準偏差） | 【全景写真】 |

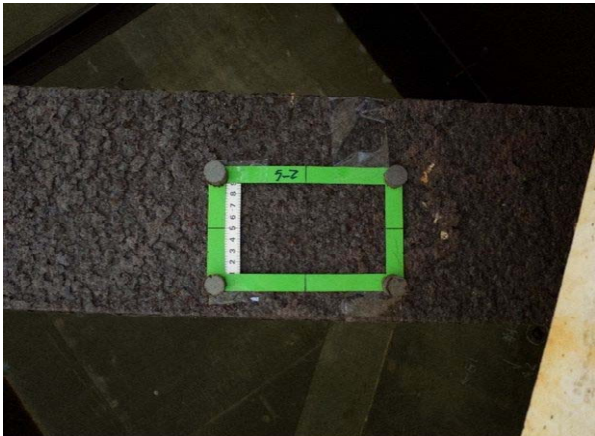
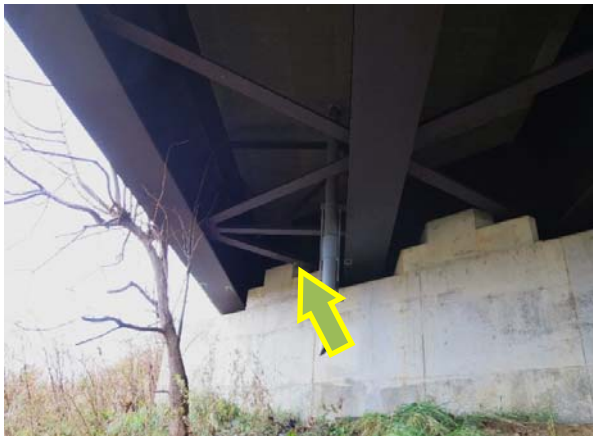
| | <p>さびは大きさが最大5mm以上でうろこ状、色調は暗褐色系より、うろこ状さびと考えられる。</p> <p>排水管が近くにあるものの、桁端部の広範囲にうろこ状さびが見られることから、排水管からの水かかりと桁端部の環境の両方が原因と推定される。さびの進展状況などから塗装などの対策の判断を行うことがある。</p> |
| 【さび厚】 992 μm（9点平均）、496 μm（標準偏差） | 【全景写真】 |

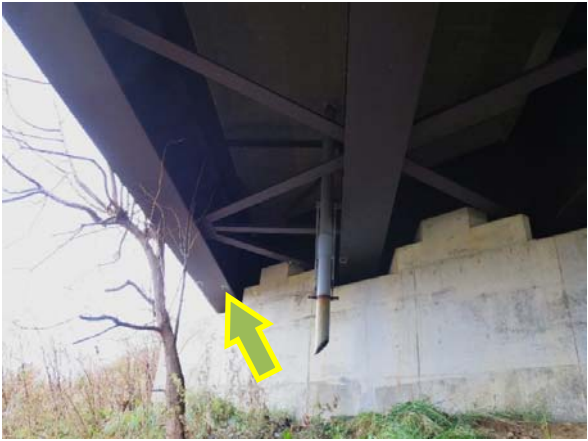
| <b>【セロファンテープ試験】</b> | <b>【さびに関する所見】</b><br>さびは大きさが最大5mm以上でうろこ状、色調は暗褐色系より、うろこ状さびと考えられる。<br>排水管が近くにあるものの、桁端部の広範囲にうろこ状さびが見られることから、排水管からの水かかりと桁端部の環境の両方が原因と推定される。さびの進展状況などから塗装などの対策の判断を行うことがある。 |
| <b>【さび厚】</b> 173 $\mu\text{m}$ (9点平均)、45.0 $\mu\text{m}$ (標準偏差) | |
