## さび事例⑤

－ さび以外の汚れ－

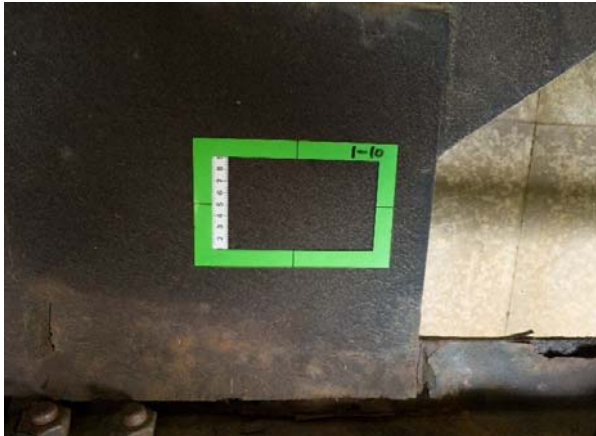
| No. ⑤-3 | |

| 【セロファンテープ試験】（塗装部） | 【さびに関する所見】<br>桁端部の塗装の上に土埃がまだらに付着しているため、色調は塗装の暗褐色に土埃の薄い茶色がまだら模様となっている。 |

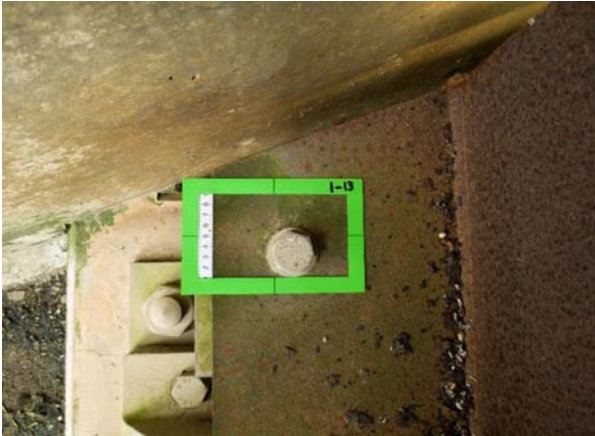
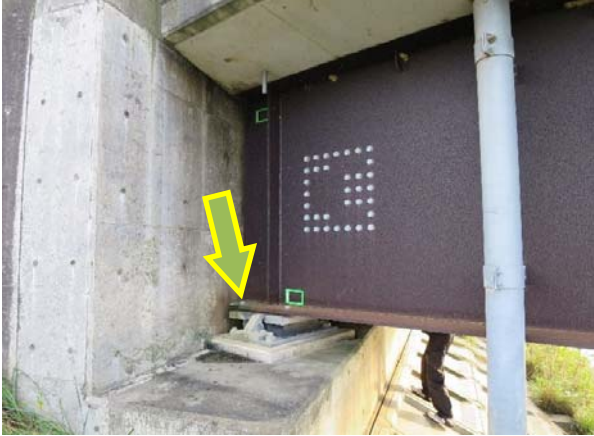
| No. ⑤-4 | |

| <b>【セロファンテープ試験】</b> | <b>【さびに関する所見】</b><br>さびの上に桁端からの水かかりによる汚れが付着しているため、色調は緑と灰色のムラが見られる。<br>なお、汚れは部分的であり、さびの大きさや立体形状、および周辺のさびの状態から、保護性さびと考えられる。 |

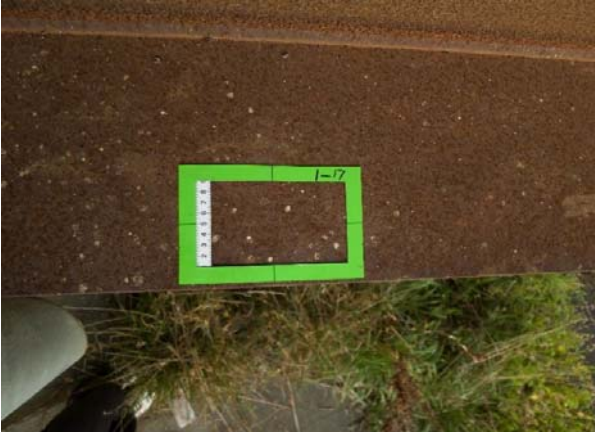
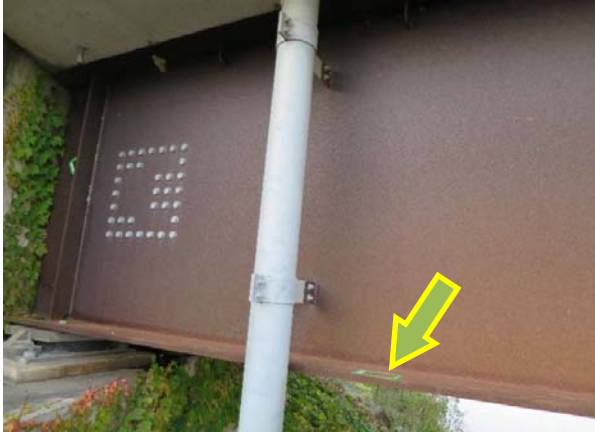
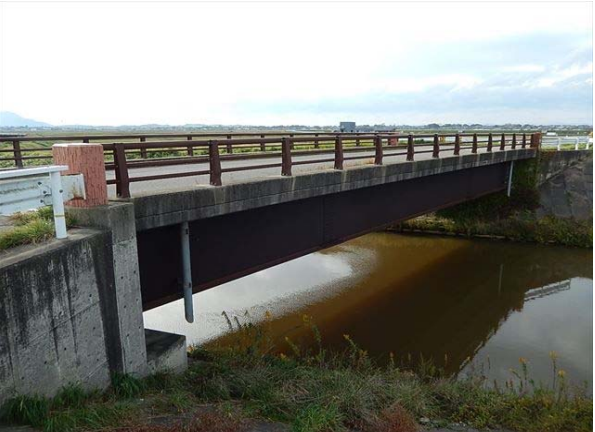
| <b>【セロファンテープ試験】</b> | <b>【さびに関する所見】</b><br>さびの上に土埃や鳥のフンなどが付着しているため、色調はさびの茶～褐色系に、薄い茶色、まだら模様の白などが混合している。<br>なお、汚れは部分的であり、さびの大きさや立体形状、および周辺のさびの状態から、保護性さびと考えられる。 |

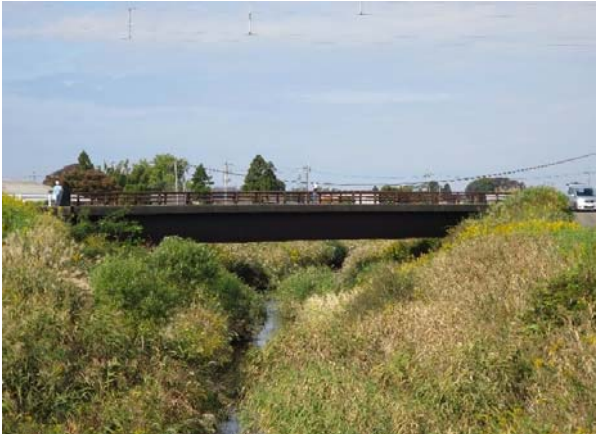
| <b>【セロファンテープ試験】</b> | <b>【さびに関する所見】</b><br>さびの上に全面的に土埃が付着しているため、色調は土埃の薄い茶色となっている。土埃が全面的に堆積すると、さびの立体的形状や大きさの把握も困難になるため、さびの評価を正確に行う場合は、当該部位の汚れを取り除いてから評価することがある。 |

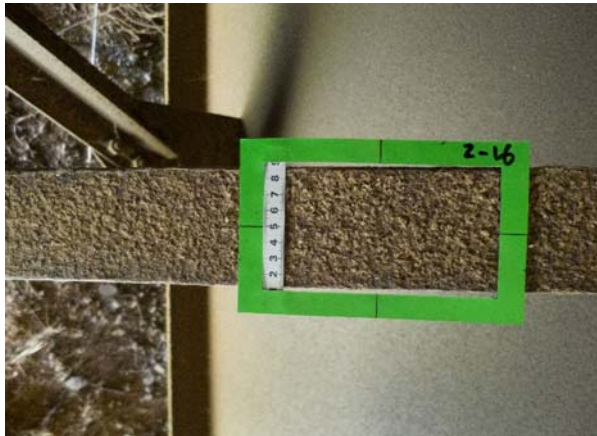
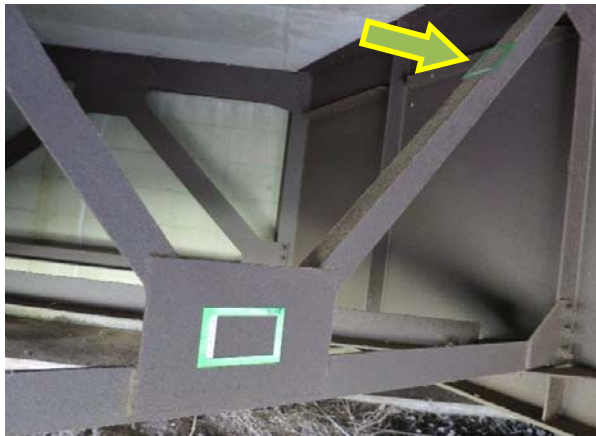
| 【セロファンテープ試験】 | 【さびに関する所見】<br>さびの上に全面的に土埃が付着しているため、色調は土埃の薄い茶色～黄色となっている。セロファンテープ試験でもさびと土埃の両方が採取された。土埃が全面的に堆積すると、さびの立体的形状や大きさの把握も困難になるため、さびの評価を正確に行う場合は、当該部位の汚れを取り除いてから評価することがある。 |

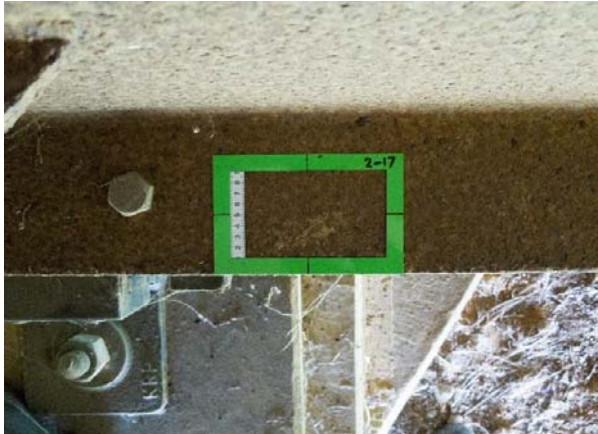
| | さびの上に全面的に土埃が付着しているため、色調は土埃の茶色～黄色と白のムラが見られる。セロファンテープ試験でもさびと土埃の両方が採取された。土埃が全面的に堆積すると、さびの立体的形状や大きさの把握も困難になるため、さびの評価を正確に行う場合は、当該部位の汚れを取り除いてから評価することがある。 |

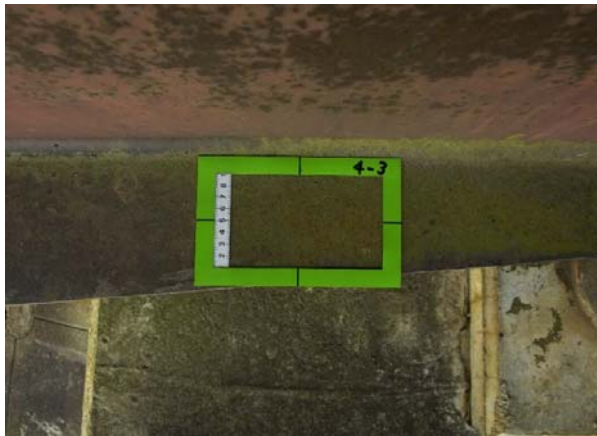
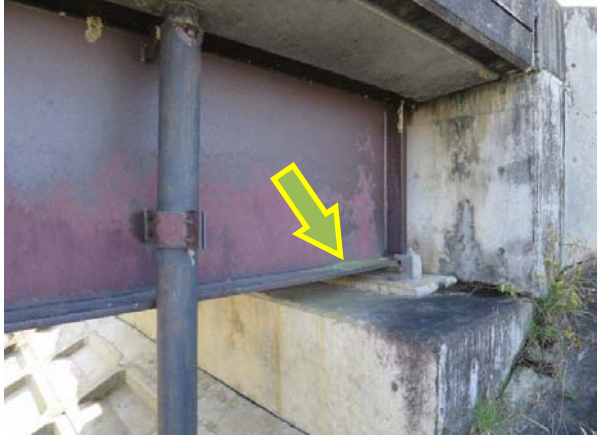
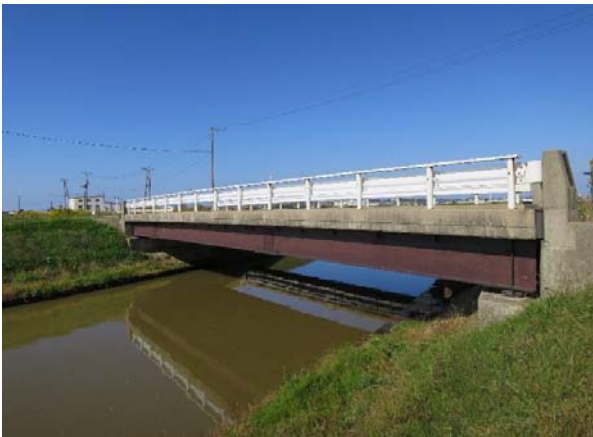
| No. ⑤-11 | |

| | <p>さび、および表面処理剤が残存している上に桁端からの水かかりによる汚れが付着しているため、色調は緑と褐色のムラが見られる。</p> <p>なお、汚れは部分的であり、表面性状や周辺の状態から、表面処理剤が残存していると考えられる。</p> |

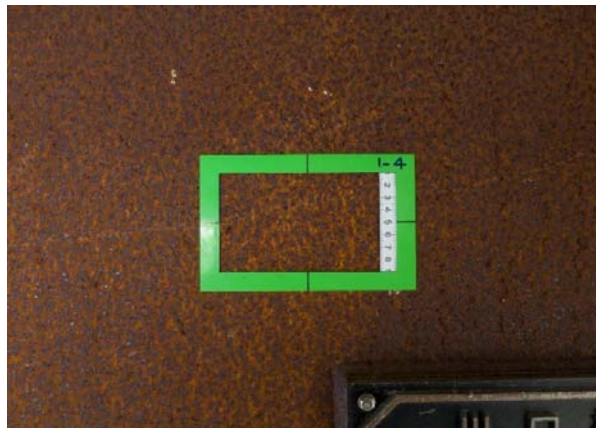
| No. ⑤-14 | |

| | <p>さびの色調が茶～暗褐色系で、新しいさびと推定される黄・橙系のさびも見られる。しかし、当該箇所は、上フランジ下面からの結露によるさび汁跡も混合して見られる。</p> <p>なお、汚れは部分的であり、さびの大きさや立体形状、および周辺のさびの状態から、保護性さびと考えられる。</p> |

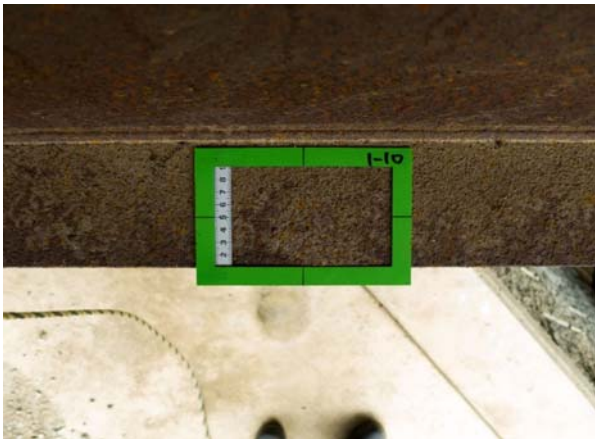
| | さびの上に全面的に土埃が付着し、その上にウェブからの結露による水かかりの影響を受けているため、色調は土埃の薄い茶色に結露水によるさび跡の斑点状も見られる。土埃が全面的に堆積すると、さびの立体的形状や大きさの把握も困難になるため、さびの評価を正確に行う場合は、当該部位の汚れを取り除いてから評価することがある。 |
