# 国土技術政策総合研究所資料

No.894

## 2015年10月の温帯低気圧に伴う 釧路港における高潮浸水被害調査

Damage to Kushiro Port due to Storm Surge of an Extratropical Cyclone in 2015

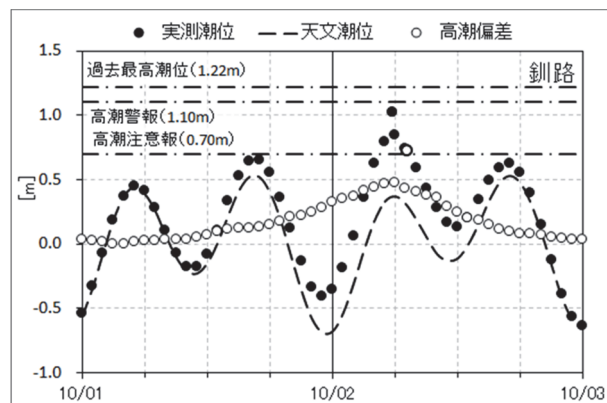
図-2.2 検潮記録（釧路港）

低気圧が来襲した際の釧路港における実測潮位、天文潮位および高潮偏差（気象庁発表の確定値）を図-2.2に示す。また、過去最高潮位、高潮警報基準潮位および高潮注意報基準潮位も同図に示す。なお、実測潮位および高潮偏差（潮位偏差）は平滑値が基本であるが、これらの最大値のみについては、平滑値ではなく瞬間値である。

実測潮位は、2015年10月2日5時44分にT.P.+1.02mの最大値を記録し、高潮警報の基準潮位とほぼ同じであった。一方、高潮偏差の最大値は、同日7時07分に0.72mを記録した。実測潮位および高潮偏差の最大値は、他の毎時の平滑値と比較して突出していることが分かる。このことから、今回の低気圧による潮位の変化は、緩やかな変動ではなく、急激な変動であったと推察される。もし、半日後の満潮時刻（同日16時59分）と重なっていれば、天文潮位と高潮偏差を合わせた合成潮位はT.P.+1.25mとなり、過去最高潮位を更新した可能性があった。

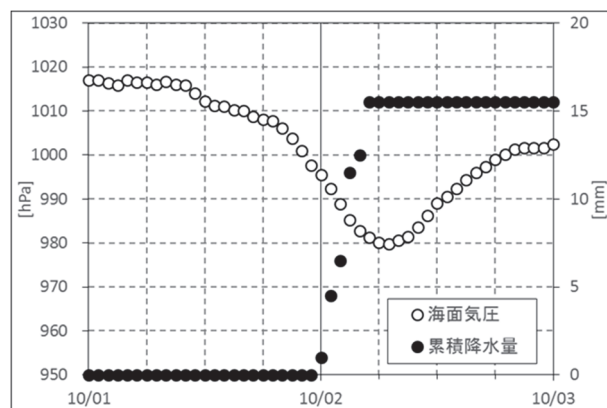
図-2.3 海面気圧および累積降水量（釧路）

釧路における海面気圧および累積降水量を、図-2.3に示す。低気圧の接近に伴い、釧路においても海面気圧が低下し、釧路港で潮位が最大となった時刻には、およそ980hPaであった。静的な釣合いを仮定すれば、気圧低下に伴う吸上げ効果による高潮は約0.3m程度である。

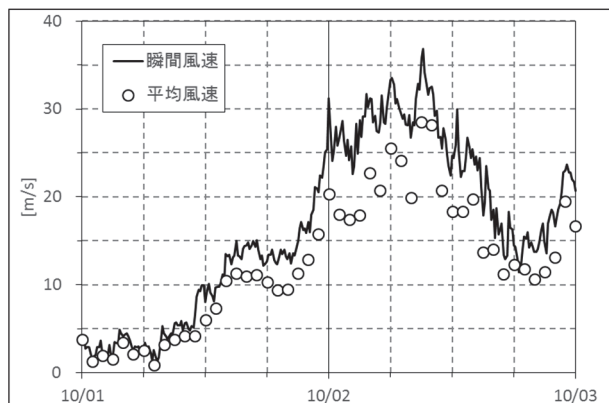
図-2.4 風速（釧路）

釧路における風速を、図-2.4に示す。瞬間風速については、最大で36.8m/sを記録した。平均風速については、潮位が最大となった時刻には、25.5m/sを記録し、その後、同日9時に28.5m/sを記録した。なお、潮位が最大となる時間帯での風向は南西であった。

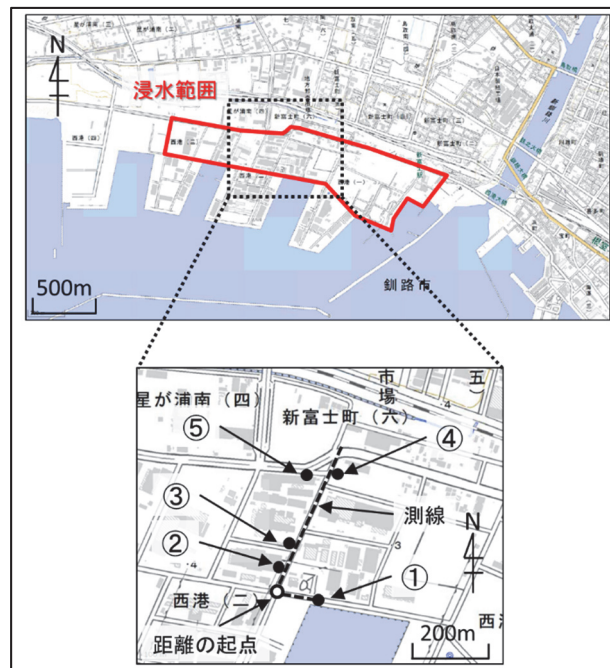
図-5.3 浸水痕跡測量調査位置図  
(地理院地図を加工して作成)

広範囲に渡った西港区における浸水状況を把握するため、地盤高および浸水痕跡の測量を実施した。浸水痕跡測量の測線を図-5.3に示す。岸壁から内陸に向けて直線状に測線を伸ばすことができなかったため、L字型の測線とした。データ整理の際には、測線の隅角部(図-5.3下図の○印)を沿岸部から内陸に向かう水平距離の起点とし、便宜上、岸壁の位置は水平距離の起点と同等のものとした。

図-5.3中の地点①、③および⑤における浸水痕跡を、それぞれ、写真-5.14、写真-5.15および写真-5.16に示す。
