## 5章 観測データの品質検証

### 5章1節 天頂観測による観測データの品質検証

## 5章1節2項 各レーダの品質検証結果

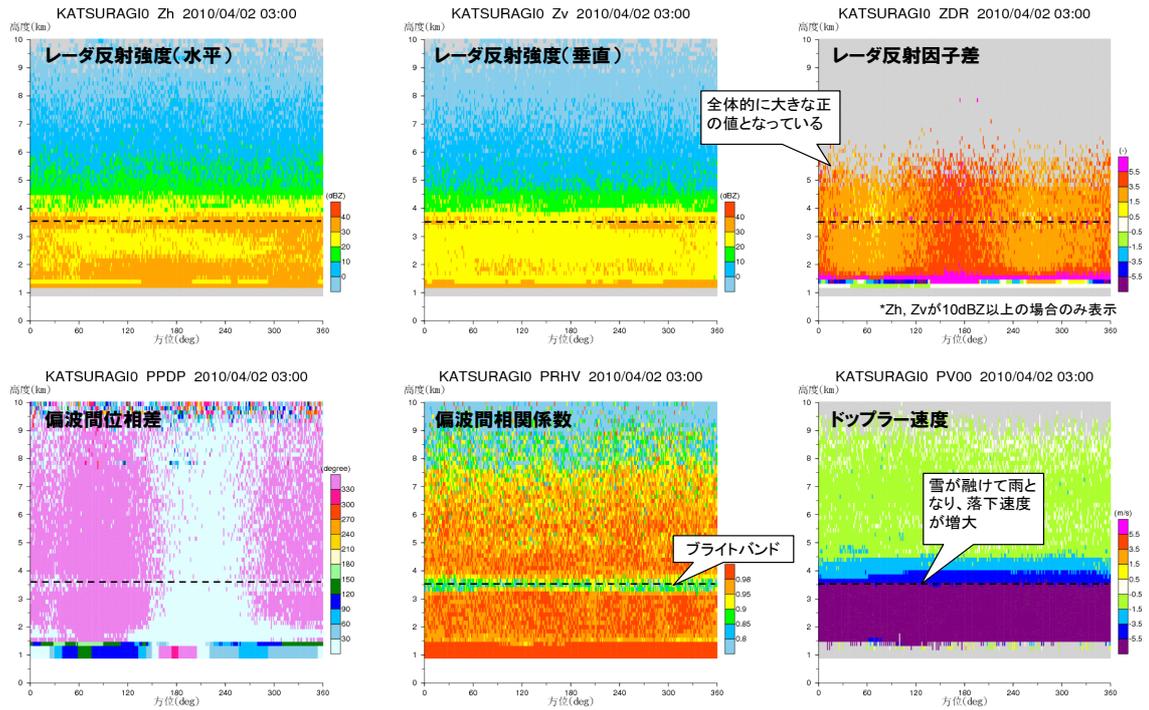
図 5.1 葛城局の天頂観測結果 (2010年4月2日)

図 5.1～図 5.9 は、2010 年 4 月のレーダの設置当初に行った天頂観測により得られた観測データを図化したものである。図中の点線は、レーダに最も近い高層気象観測所の気温データのプロファイルから気温が  $0^\circ\text{C}$  と思われる高度を示しており、融解層付近を示している。天頂観測による観測データの品質検証は、降水粒子が液相である融解層高度より下層のデータを対象とした。また、レーダから 1km 程度までのデータは機器的に品質が悪いためこれを除外することとした。偏波レーダの電波を横から雨粒に照射した場合、雨粒は横から見ると扁平して落下しているため水平と垂直の電波で異なる値となるが、電波を下から雨粒に照射した場合、雨粒は下から見ると円形となっているため、水平と垂直の電波で特性の偏りが無ければ、理論的には、方位方向に一樣で、融解層以下で水平及び垂直の  $Z$  は同様の値を示し、 $Z_{dr}$  は  $0\text{dBZ}$ 、 $\phi_{dp}$  は一定値、 $\rho_{hv}$  は 1 を示す。この時点では、水橋局、能美局は、融解層が低いため検証をすることができていないものの、全てのレーダで方位方向に一樣とは言い難い状況である。また、水平と垂直の  $Z$  に差があり  $Z_{dr}$  が  $0\text{dB}$  付近に収束していない。また、 $\phi_{dp}$  は高度方向に一定になっていない、 $\rho_{hv}$  が極端に低くノイズ的といった状況となっている。

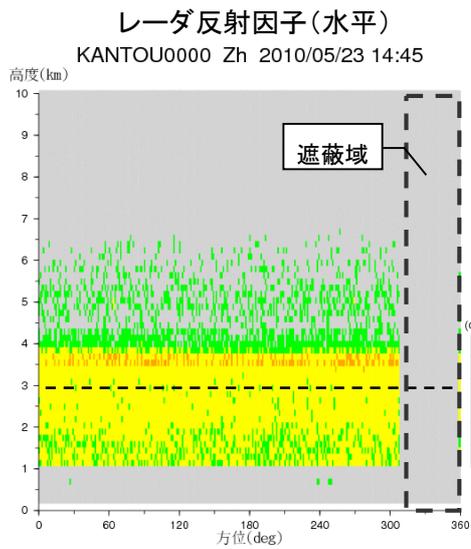
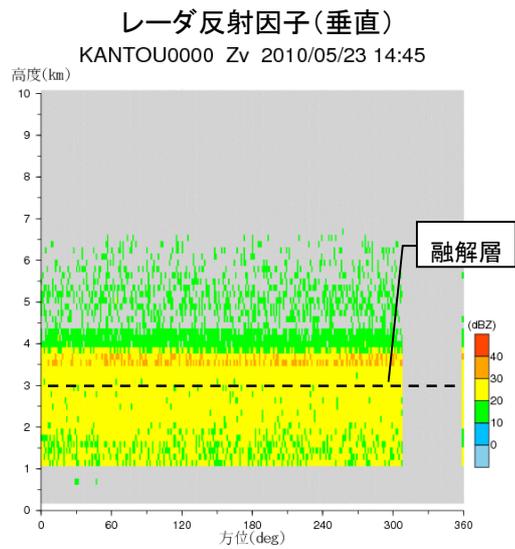
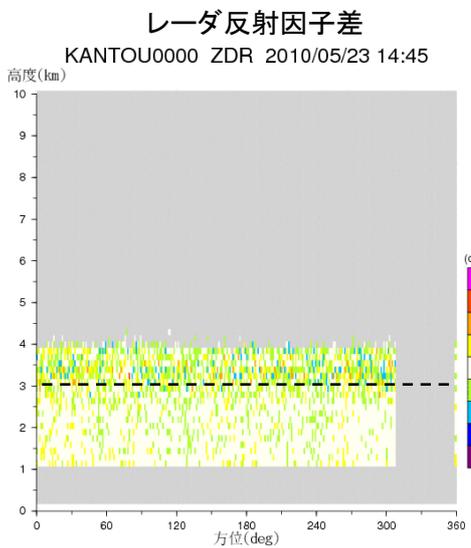
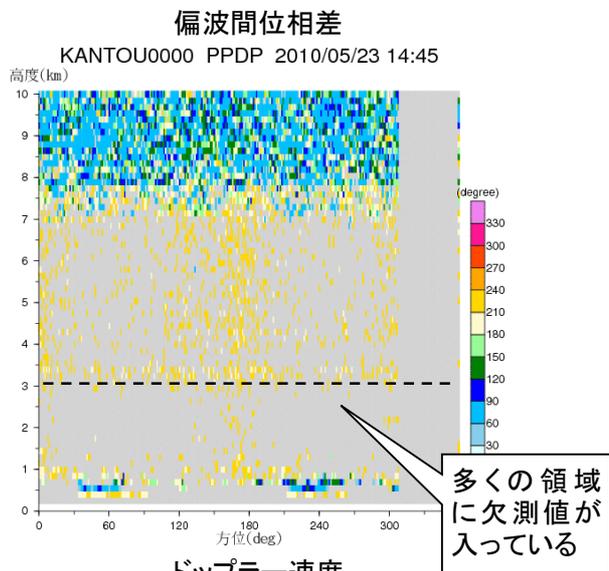
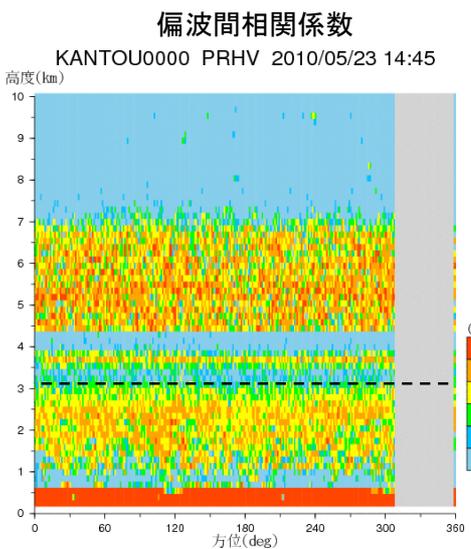
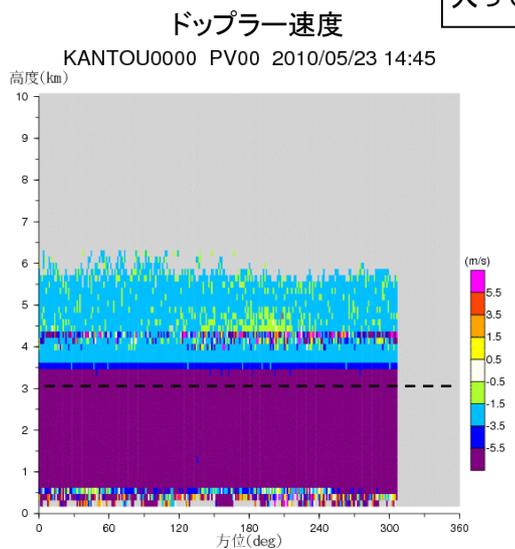
図 5.12 天頂観測結果 (第 2 回・関東局 : 2010 5/23 14:45)

表 5-3 は、天頂観測における検証結果である。図 5.11～図 5.13 は天頂観測結果を図化したものである。2回目の検証結果を受けてレーダ製造メーカーによる調整作業を実施した後の降雨事例で行われた3回目の天頂観測により良好な結果であると判断されている。

関東局	Zdr 標準偏差	$\phi$ dp 標準偏差	$\rho$ hv 平均	$\rho$ hv 標準偏差	アンテナ 回転速度 (rpm)	ヒット数 (高 PRF)	ヒット数 (低 PRF)
1回目	0.360	4.650	0.832	0.086	4.0	88 (1750Hz)	70 (1400Hz)
2回目	-0.366	—	0.914	0.056	4.0	88 (1750Hz)	70 (1400Hz)
3回目	0.451	2.779	0.936	0.034	4.0	90 (1800Hz)	—(注)

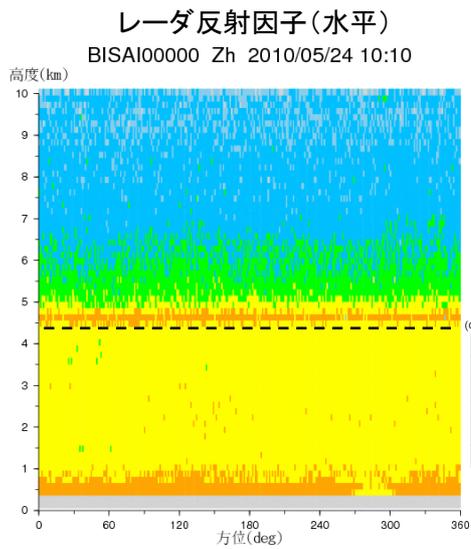
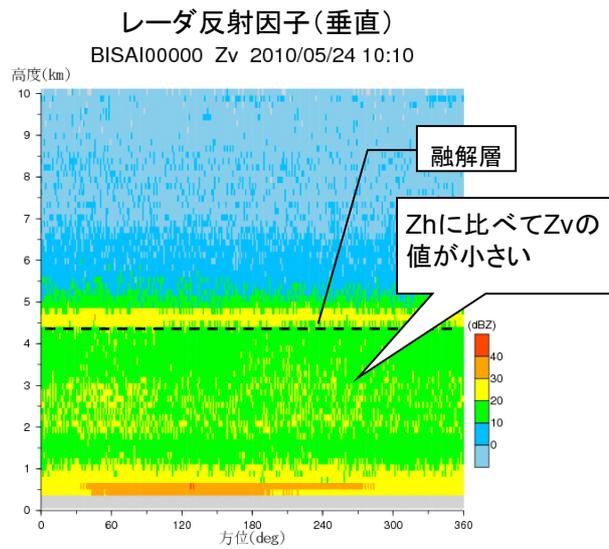
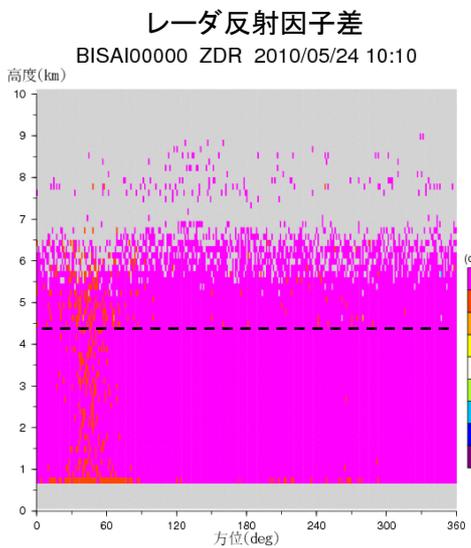
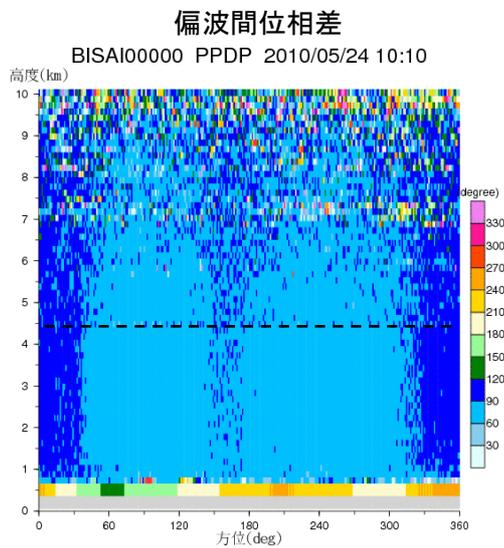
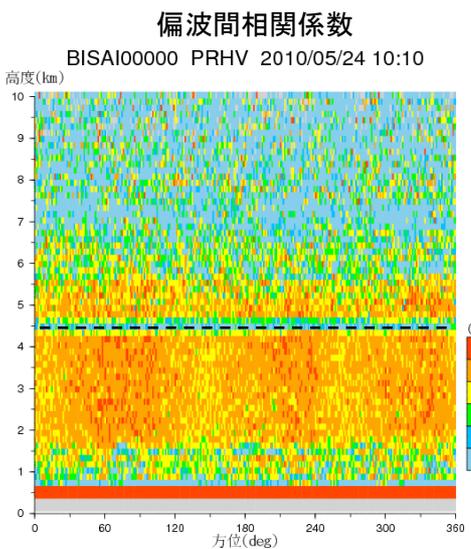
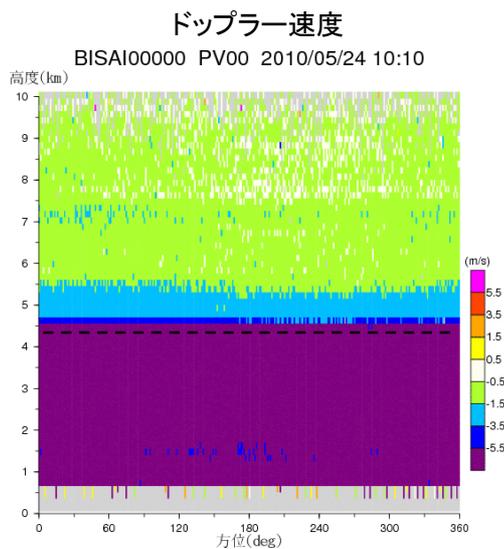
図 5.19 天頂観測結果 (第 2 回・尾西局 : 2010 5/24 10:10)

表 5-6 は、天頂観測における検証結果である。図 5.18～図 5.19 は天頂観測結果を図化したものである。1 回目の検証結果を受けてレーダ製造メーカーによる調整作業を実施した後の降雨事例で行われた 2 回目の天頂観測により良好な結果であると判断されている。

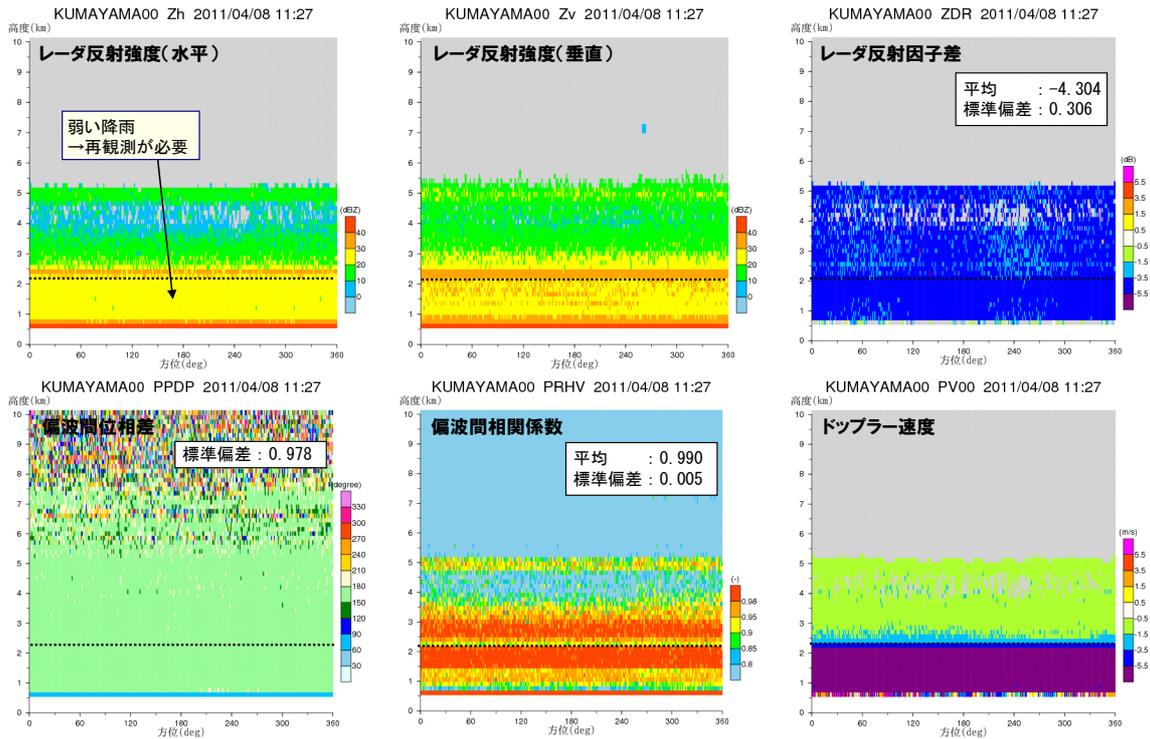
図 5.50 天頂観測結果 (熊山局 第1回天頂観測)

表 5-18 は、天頂観測における検証結果である。図 5.50～図 5.52 は天頂観測結果を図化したものである。4/8 の天頂観測結果は、水平と垂直偏波の強度値に大きなバイアスが存在し、Zdr の平均に関する要件を満たしていない。4/8 の天頂観測結果を受けて、4/15 に水平、垂直偏波間のバイアスに関する機器調整が実施された。図 5.51 は機器調整後の 4/18～19 に行われた天頂観測結果を図化しているが、融解層が低くいため品質検証の対象外としている。4/23 の天頂観測結果は、Zdr のバイアスが改善され、全ての要件が満たされ、観測データの品質が確保されたと判断されている。

熊山局	4/8	4/23
Zdr 平均	-4.304	-0.217
Zdr 標準偏差	0.306	0.287
$\phi$ dp 標準偏差	0.978	0.842
$\rho$ hv 平均	0.990	0.991
$\rho$ hv 標準偏差	0.005	0.004
アンテナ 回転速度	3.5	3.5
ヒット数 (高 PRF)	85.7 (1500Hz)	85.7 (1500Hz)
ヒット数 (低 PRF)	68.6 (1200Hz)	68.6 (1200Hz)

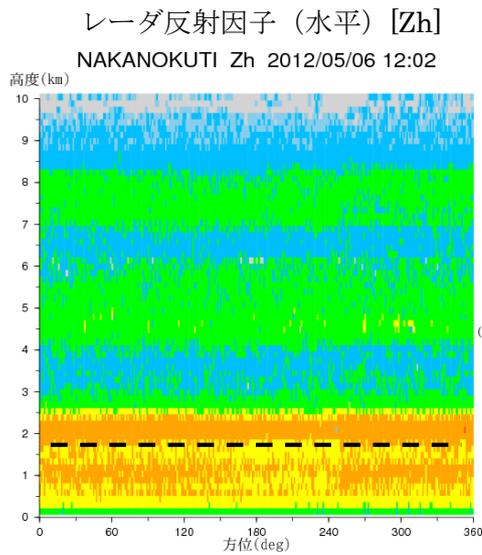
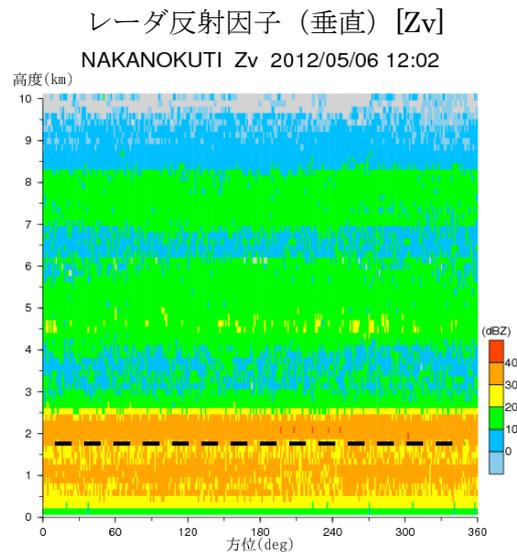
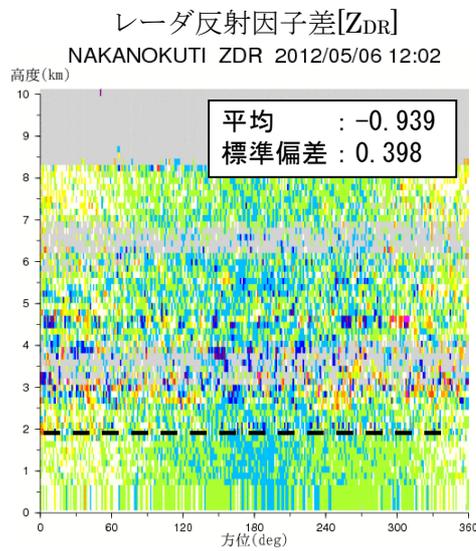
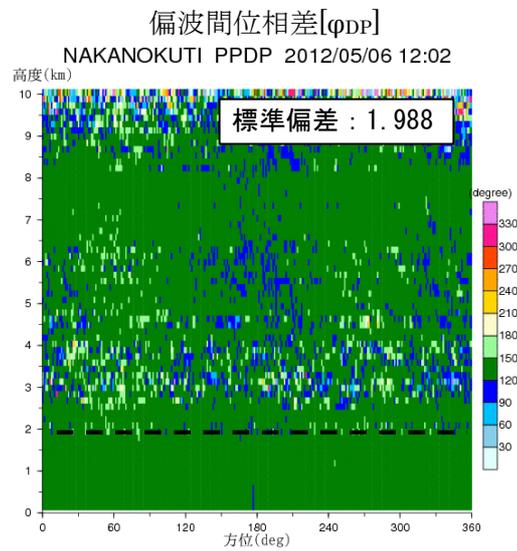
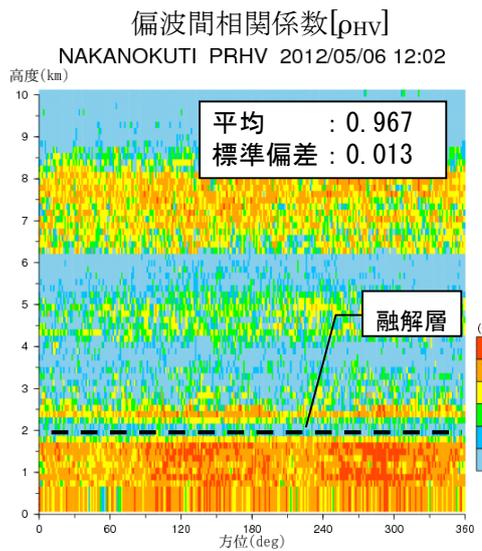
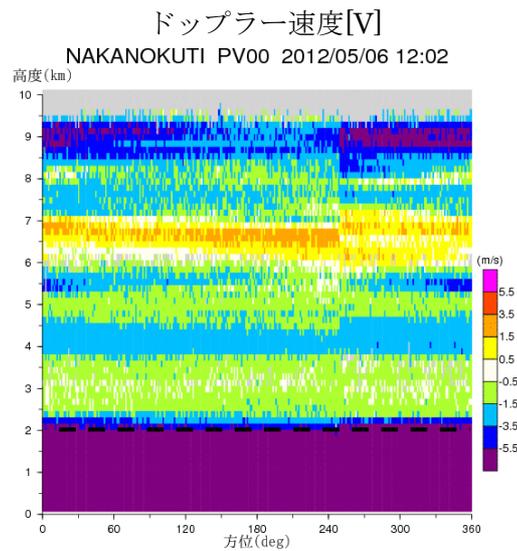
図 5.78 天頂観測データの品質検証結果 1 (中ノ口 : 2012/5/6 12:02)

表 5-29 は、天頂観測における検証結果である。図 5.78～図 5.81 は天頂観測結果を図化したものである。1回目～3回目の検証では、要件を満たすものの  $Z_{dr}$  が負のバイアス傾向であった。4回目の検証で良好な結果と判断された。

中ノ口	$Z_{DR}$ 平均 (dBZ)	$Z_{DR}$ 標準偏差 (dBZ)	$\phi_{DP}$ 標準偏差 ( $^{\circ}$ )	$\rho_{HV}$ 平均	$\rho_{HV}$ 標準偏差	備考
1回目 (5/6)	-0.939	0.398	1.988	0.967	0.013	$Z_{DR}$ がマイナスバイアス
2回目 (5/25)	-0.594	0.440	2.115	0.974	0.011	$Z_{DR}$ がマイナスバイアス
3回目 (5/28)	-0.726	0.314	1.573	0.972	0.008	$Z_{DR}$ がマイナスバイアス
4回目 (6/17)	0.320	0.465	2.197	0.977	0.009	良好

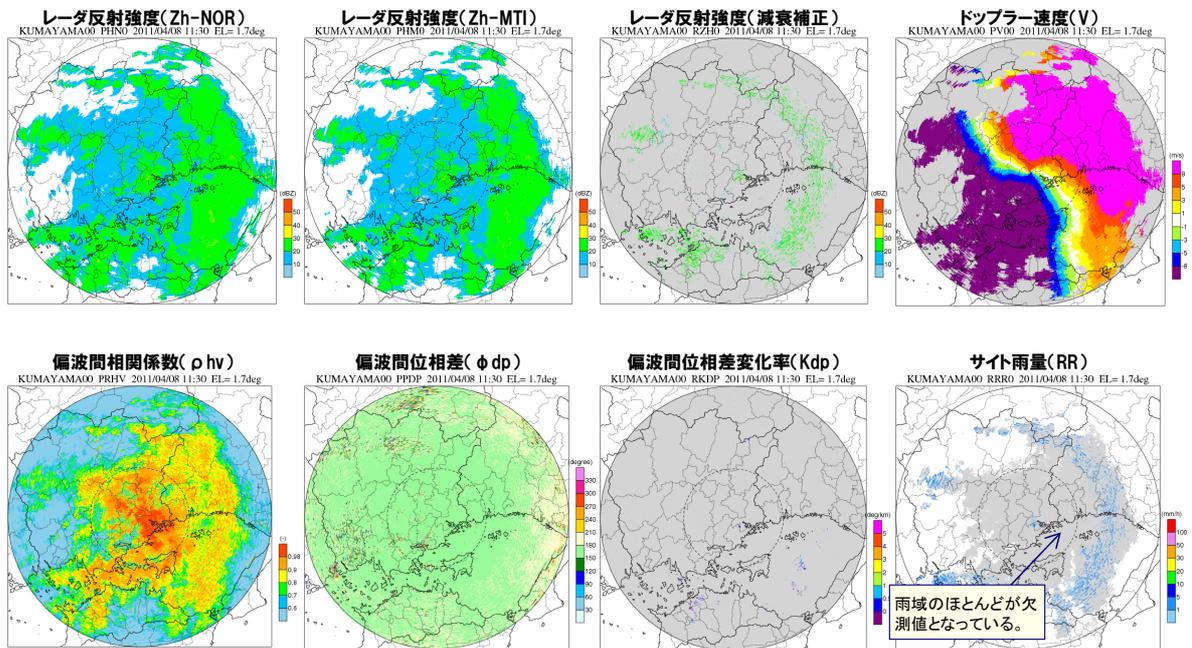
図 5.83 平面観測結果 (熊山局  $\theta 1$  第1回天頂観測)

図 5.82～図 5.83 は 4/8 の  $\theta 1$  及び  $\theta 2$  による平面観測の状況を示している。雨域のほとんどが欠測となっている。これは **Zdr** のバイアスが大きいいため合成処理局側の品質管理処理において欠測と判定されているためである。通常、品質管理処理における **Zdr** のバイアスによる無効化処理は行わないこととしている。熊山局についても同様な設定に変更した。図 5.84～図 5.85 は 4/27 の  $\theta 1$  及び  $\theta 2$  による平面観測の状況であり、特に問題は見られない。

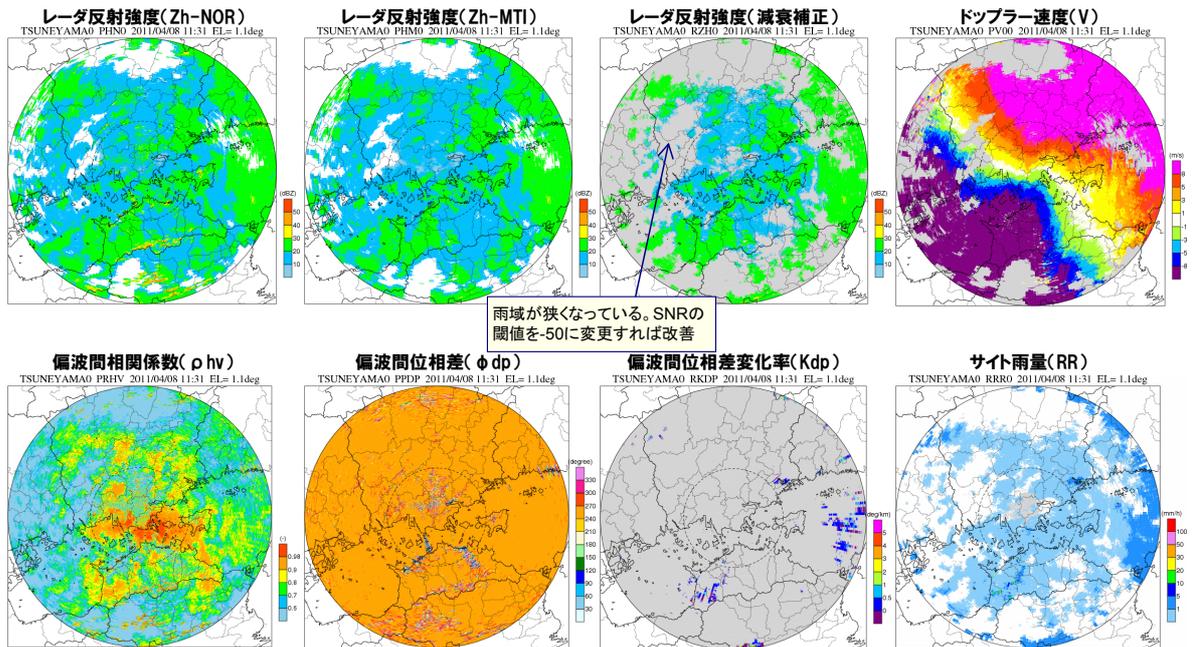
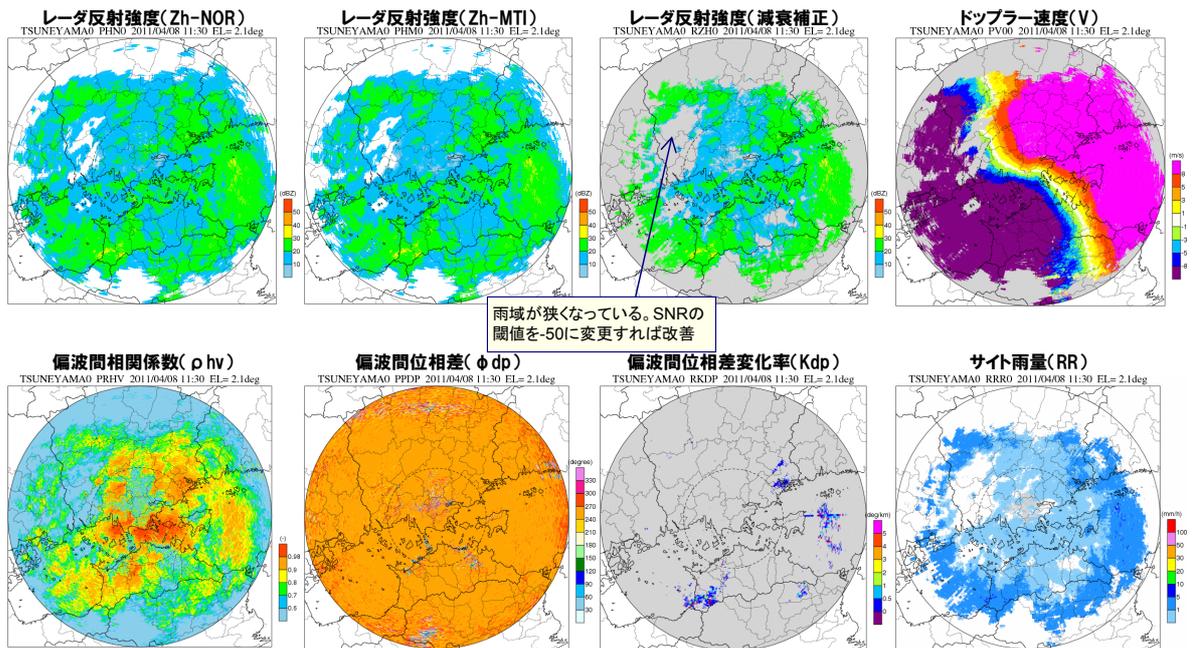
図 5.86～図 5.87は、4/8の各レーダの $\theta 1$ 及び $\theta 2$ による平面観測の状況を示している。Zh-NOR、Zh-MTI に比べて減衰補正済み Zh では雨域が削れている。これは合成処理局側の品質管理処理において SNR(Signal Noise Ratio)が低いメッシュを無効化(SNR=10 以下を無効化)しているためである。既存のレーダは SNR が低いメッシュを無効化しない設定(SNR=-50 以下を無効化)にしている。常山局についても同様な設定に変更した。図 5.88～図 5.89 は 4/27 の各レーダの $\theta 1$ 及び $\theta 2$ による平面観測の状況であり、特に問題は見られない。

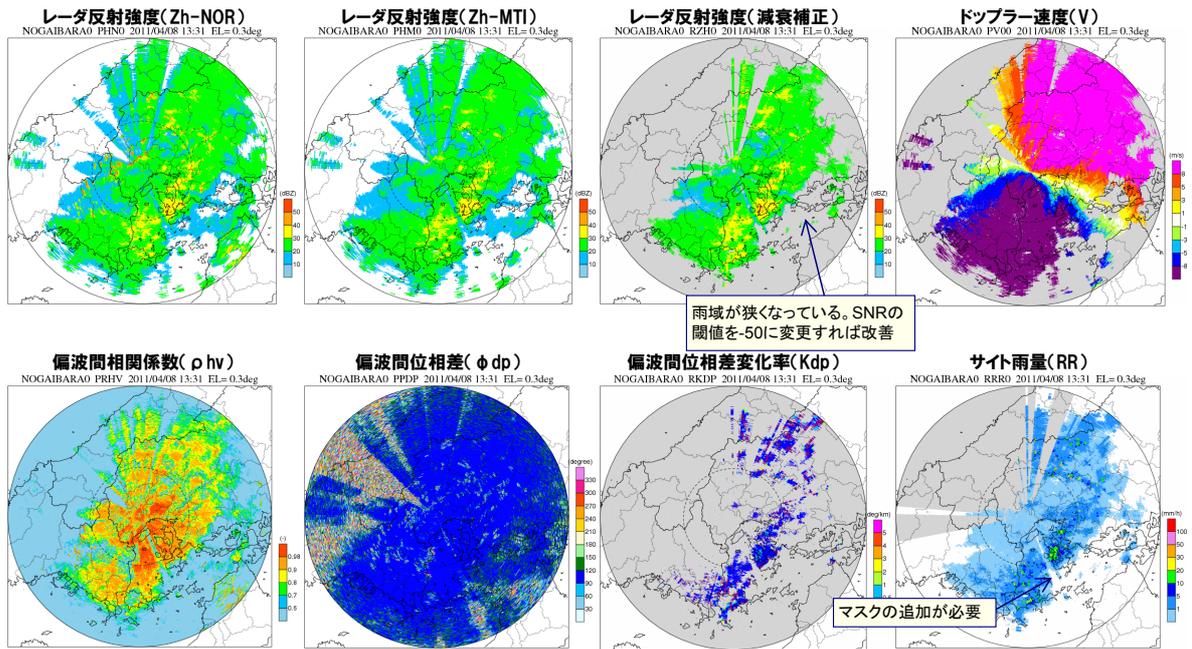
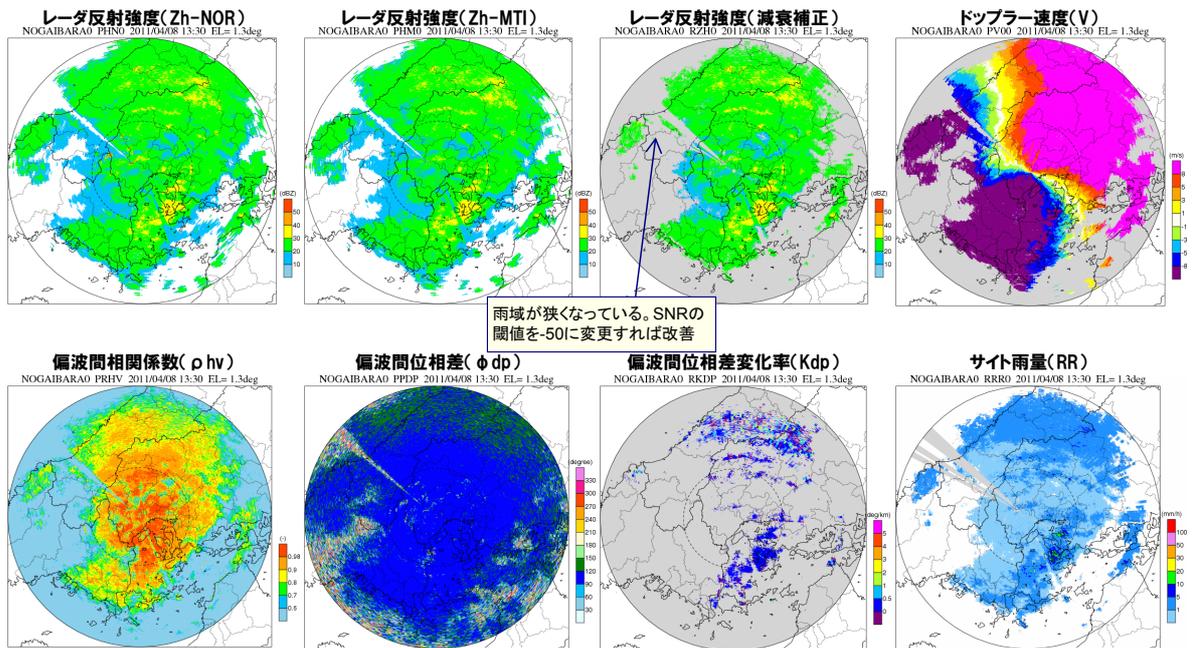
図 5.90～図 5.91 は 4/8 の各レーダの  $\theta 1$  及び  $\theta 2$  による平面観測の状況を示している。Zh-NOR、Zh-MTI に比べて減衰補正済み Zh では雨域が削れている。これは合成処理局側の品質管理処理において SNR が低いメッシュを無効化(SNR=10 以下を無効化)しているためである。既存のレーダは SNR が低いメッシュを無効化しない設定(SNR=-50 以下を無効化)としている。野貝原局についても同様な設定に変更した。図 5.92～図 5.93 は 4/2 の各レーダの  $\theta 1$  及び  $\theta 2$  による平面観測の状況であり、特に問題は見られない。

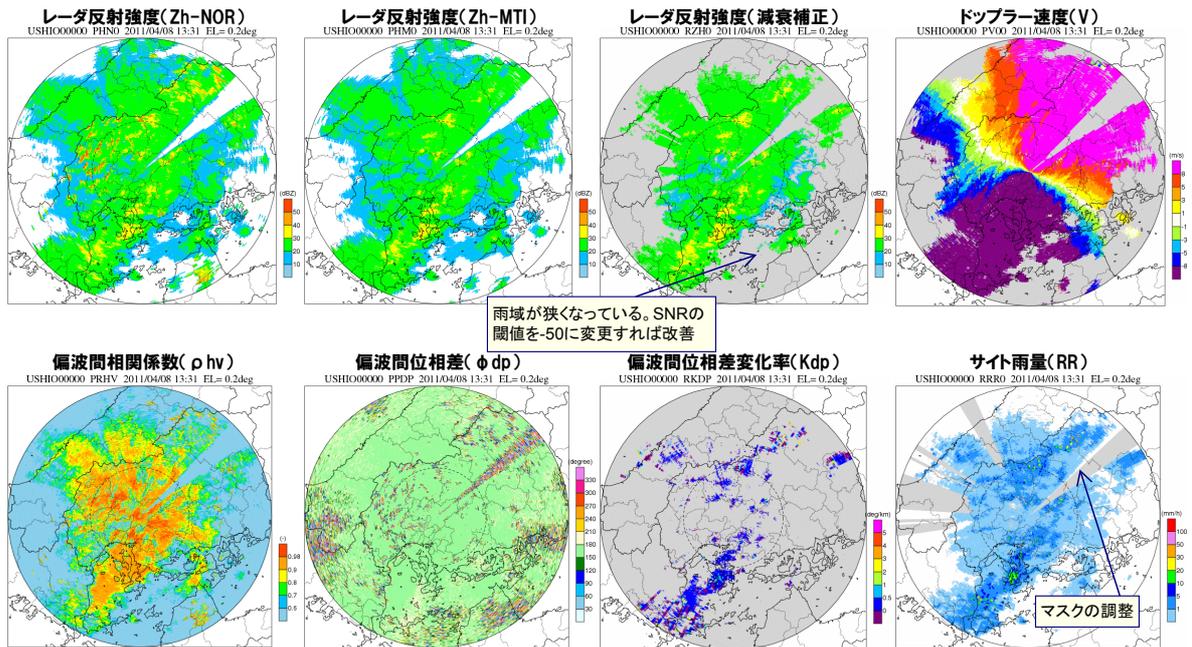
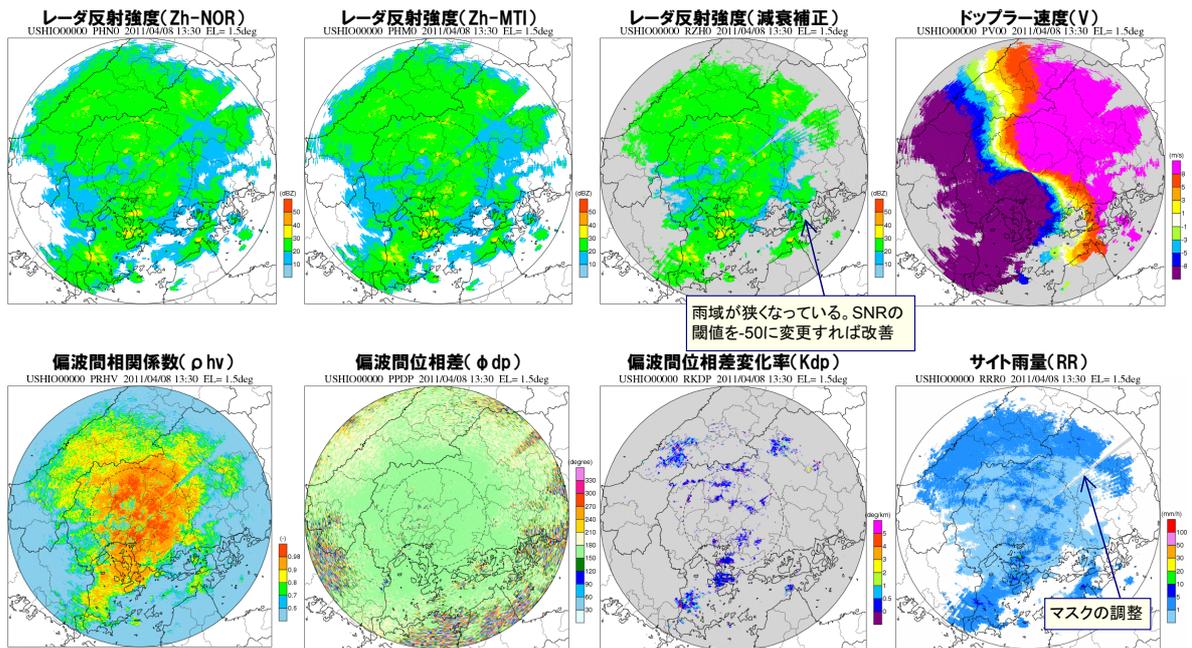
図 5.94～図 5.95 は 4/8 の各レーダの  $\theta 1$  及び  $\theta 2$  による平面観測の状況を示している。Zh-NOR、Zh-MTI に比べて減衰補正済み Zh では雨域が削れているが、これは合成処理局側の品質管理処理において SNR が低いメッシュを無効化(SNR=10 以下を無効化)しているためである。既存のレーダは SNR が低いメッシュを無効化しない設定(SNR=-50 以下を無効化)としている。牛尾山局についても同様な設定に変更した。図 5.96～図 5.97 は 4/27 の各レーダの  $\theta 1$  及び  $\theta 2$  による平面観測の状況であり、特に問題は見られない。

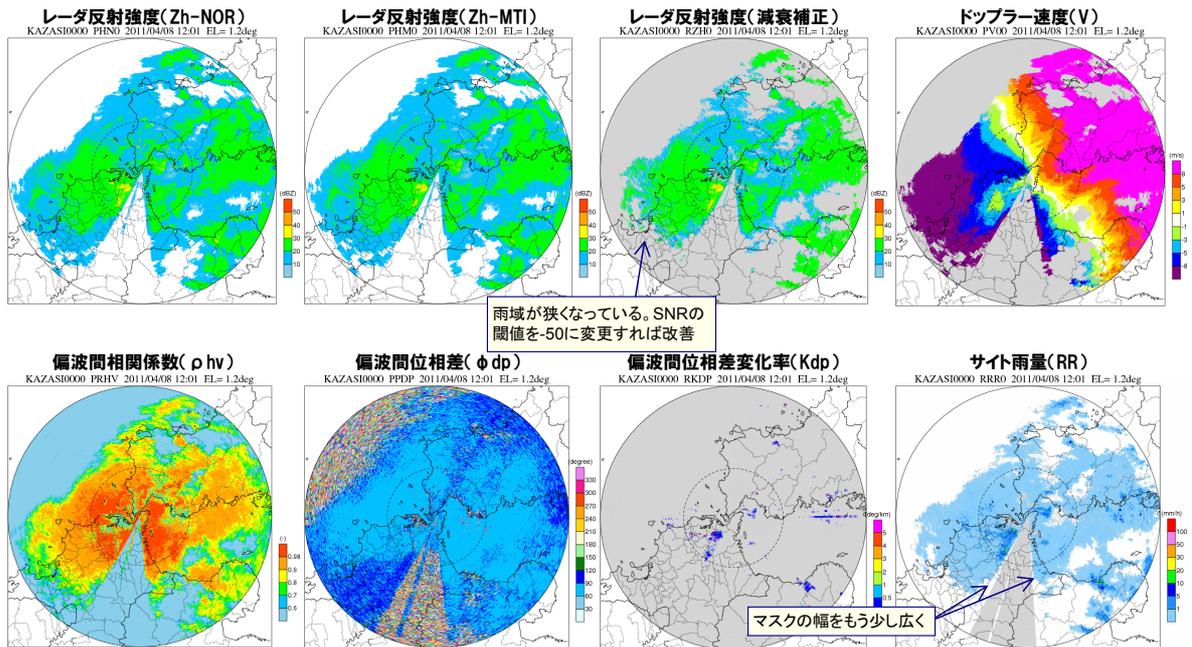
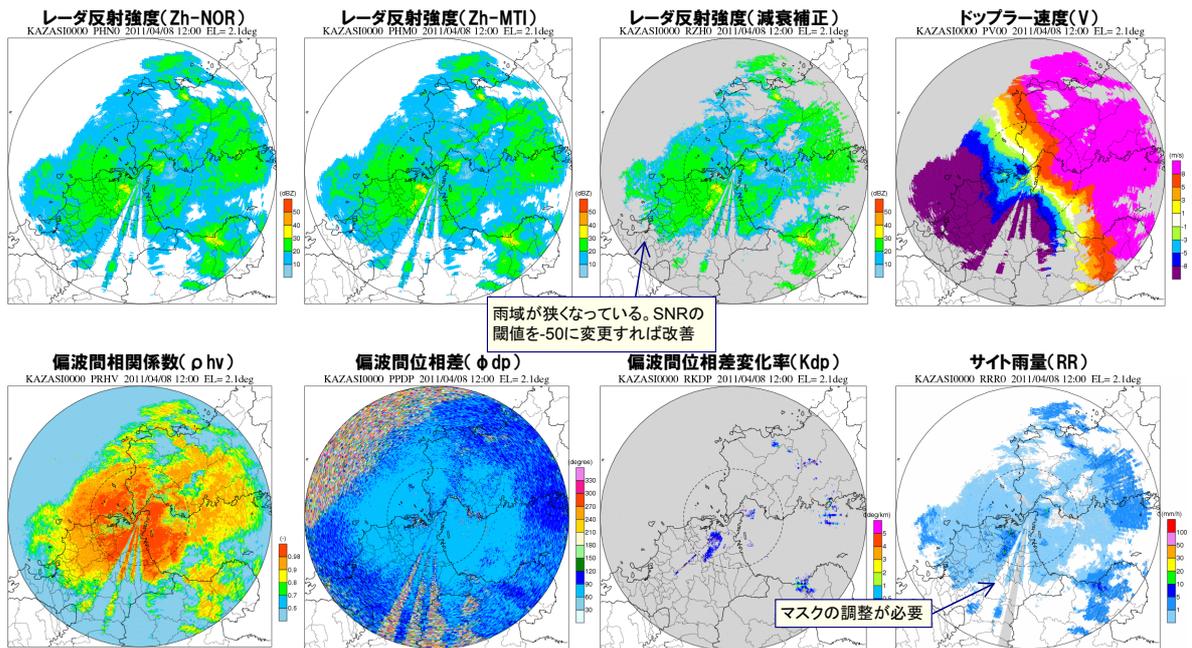
図 5.98～図 5.99 は 4/8 の各レーダの  $\theta 1$  及び  $\theta 2$  による平面観測の状況を示している。Zh-NOR、Zh-MTI に比べて減衰補正済み Zh では雨域が削れている。これは合成処理局側の品質管理処理において SNR が低いメッシュを無効化(SNR=10 以下を無効化)しているためである。既存のレーダは SNR が低いメッシュを無効化しない設定(SNR=-50 以下を無効化)としている。風師山局についても同様な設定に変更した。図 5.100～図 5.101 は 4/27 時点における各レーダの  $\theta 1$  及び  $\theta 2$  による平面観測の状況であり、特に問題は見られない。

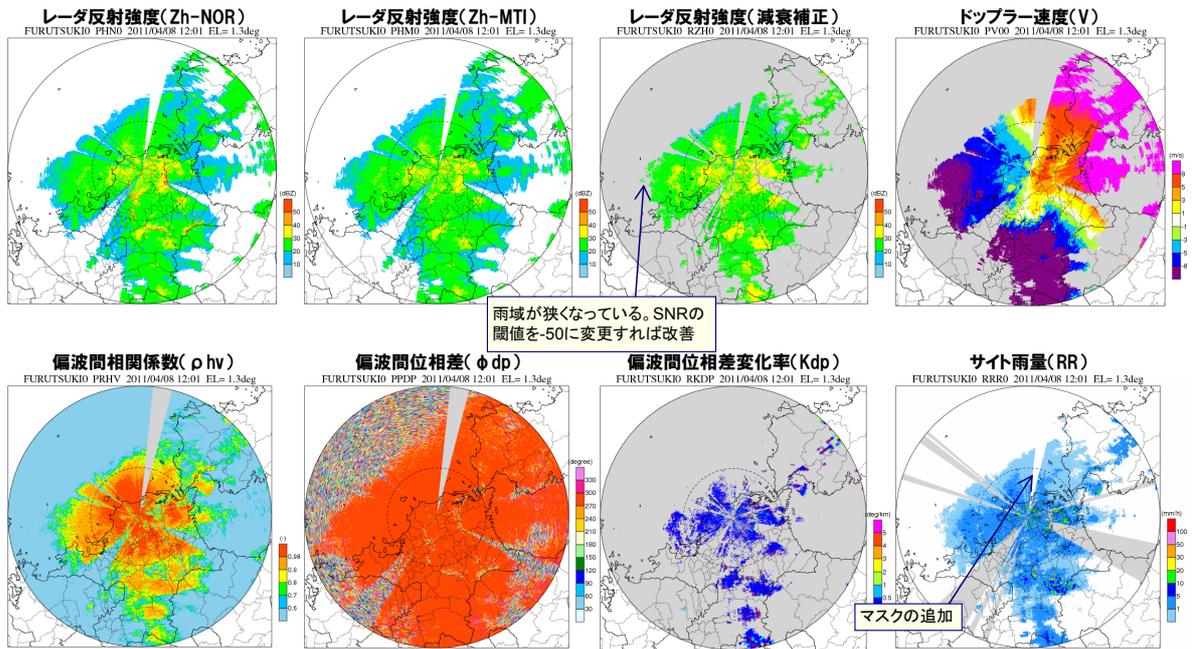
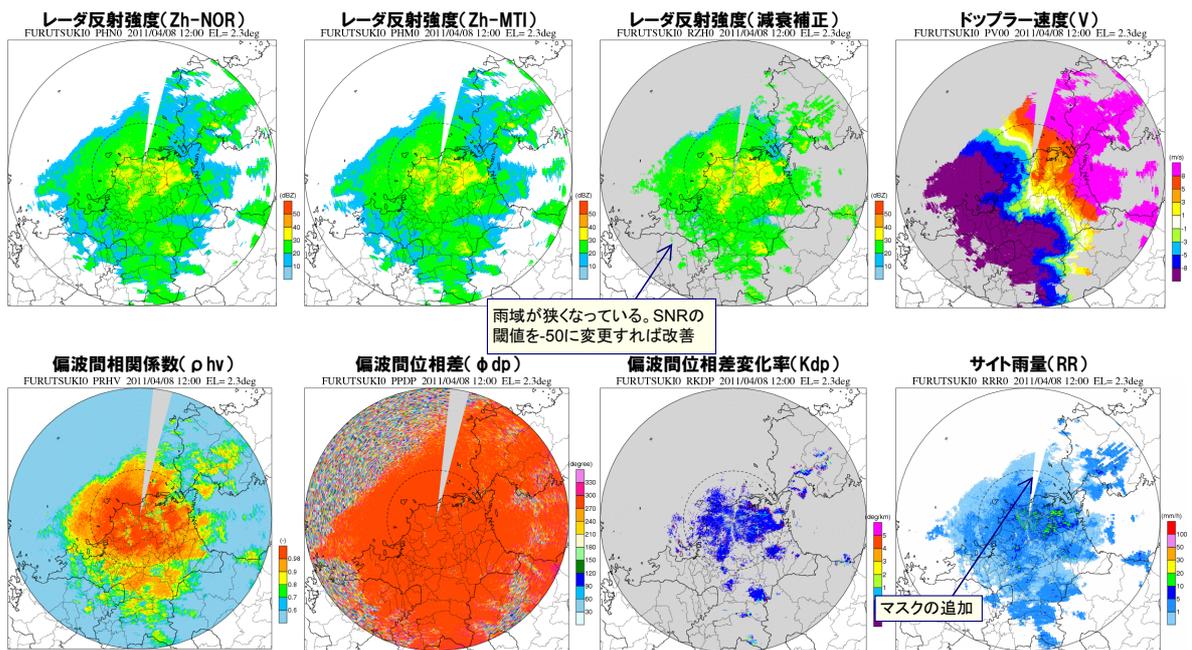
図 5.102～図 5.103 は 4/8 の各レーダの  $\theta 1$  及び  $\theta 2$  による平面観測の状況を示している。Zh-NOR、Zh-MTI に比べて減衰補正済み Zh では雨域が削れている。これは合成処理局側の品質管理処理において SNR が低いメッシュを無効化(SNR=10 以下を無効化)しているためである。既存のレーダは SNR が低いメッシュを無効化しない設定(SNR=-50 以下を無効化)としている。古月山局についても同様な設定に変更した。図 5.104～図 5.105 は 4/22 のレーダの  $\theta 1$  及び  $\theta 2$  による平面観測の状況であり、特に問題は見られない。

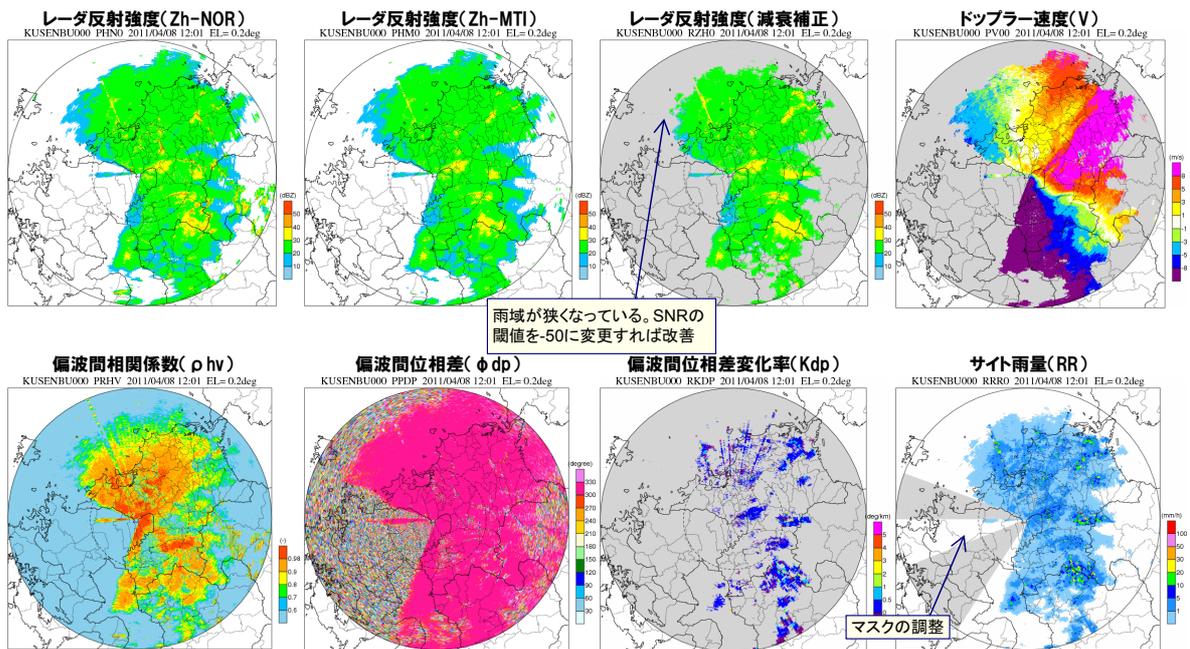
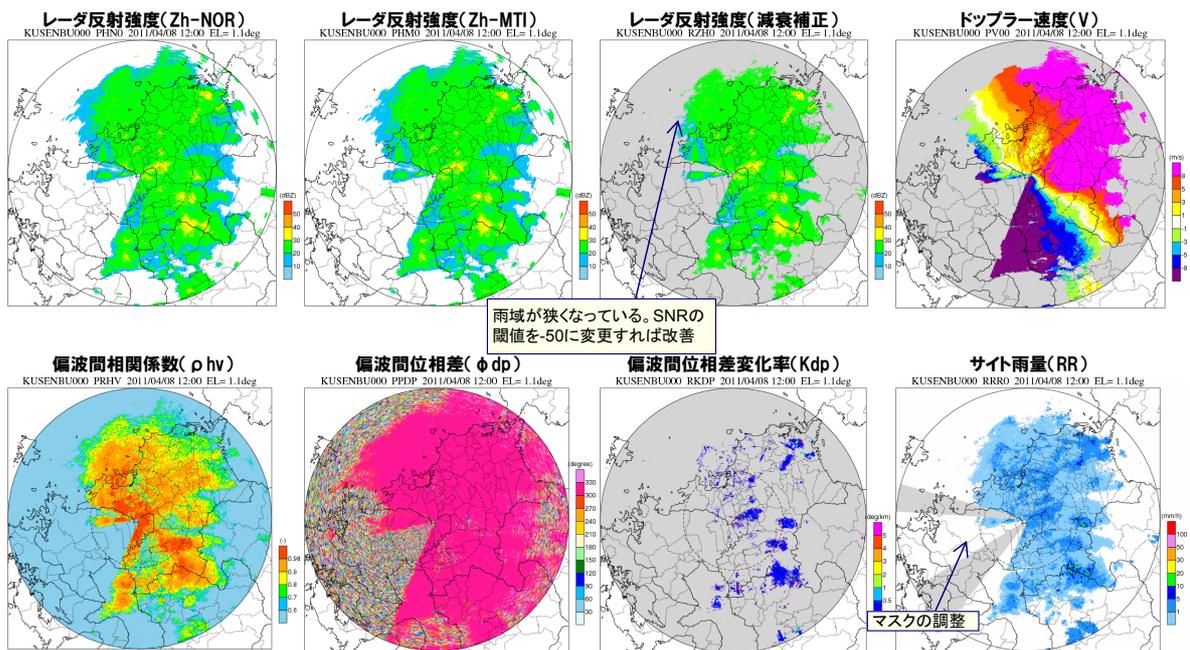
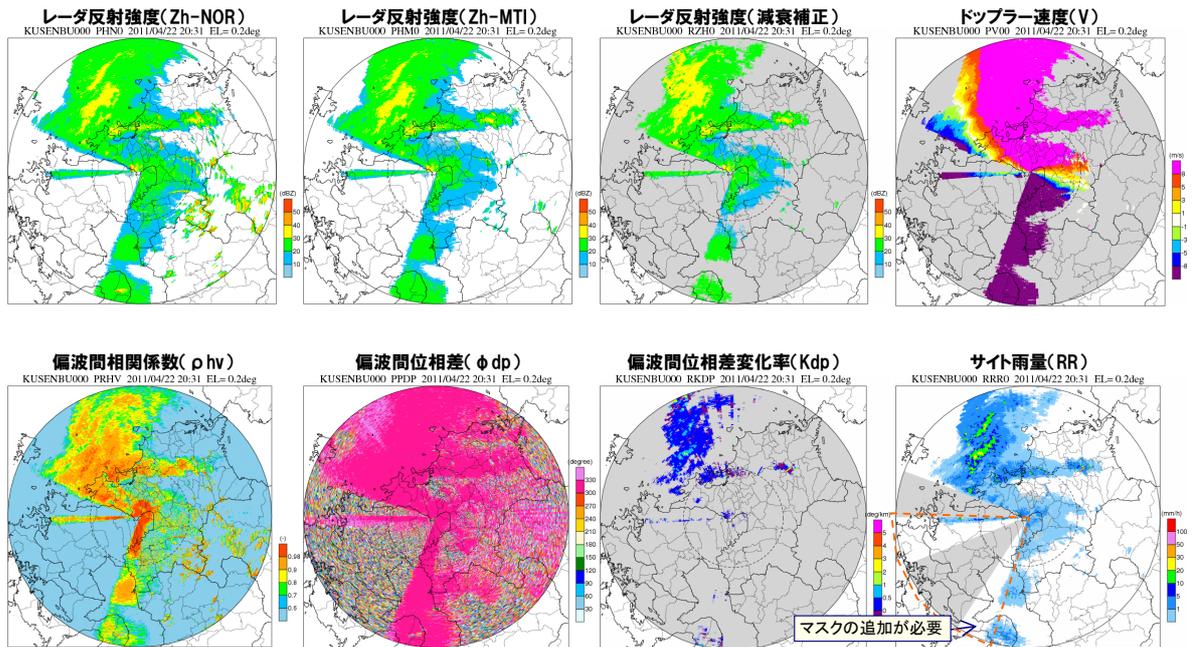
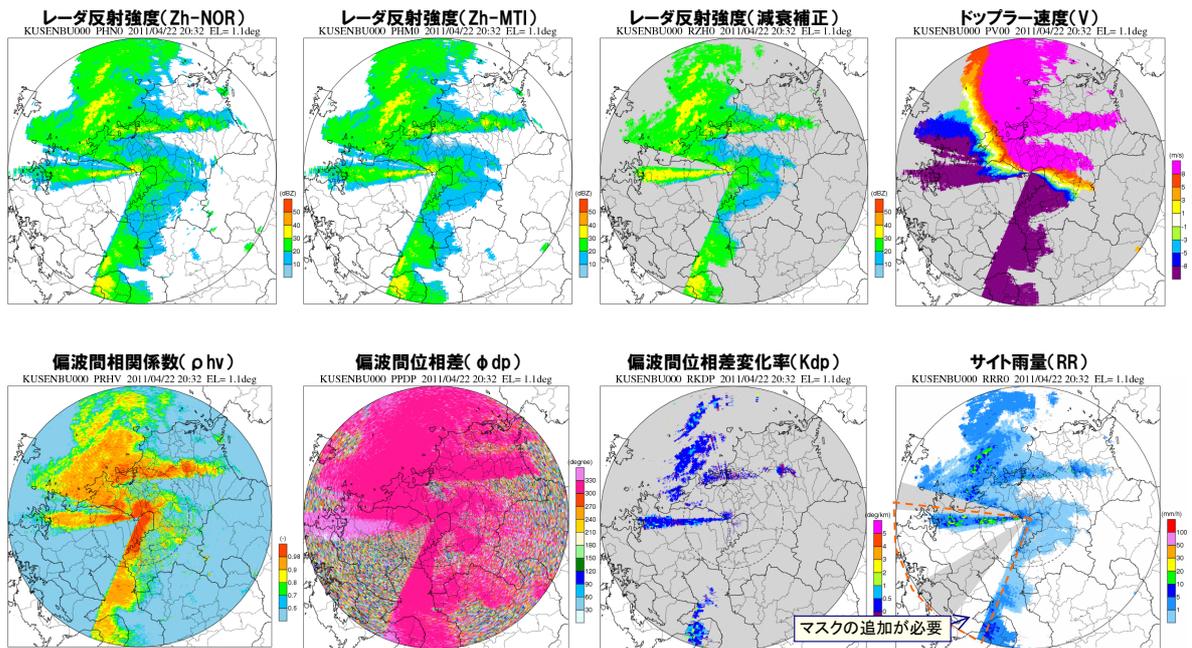
図 5.106～図 5.107 は 4/8 の各レーダの  $\theta 1$  及び  $\theta 2$  による平面観測の状況であり、特に問題は見られない。図 5.108～図 5.109 は 4/22 のレーダの  $\theta 1$  及び  $\theta 2$  による平面観測の状況であり、特に問題は見られない。

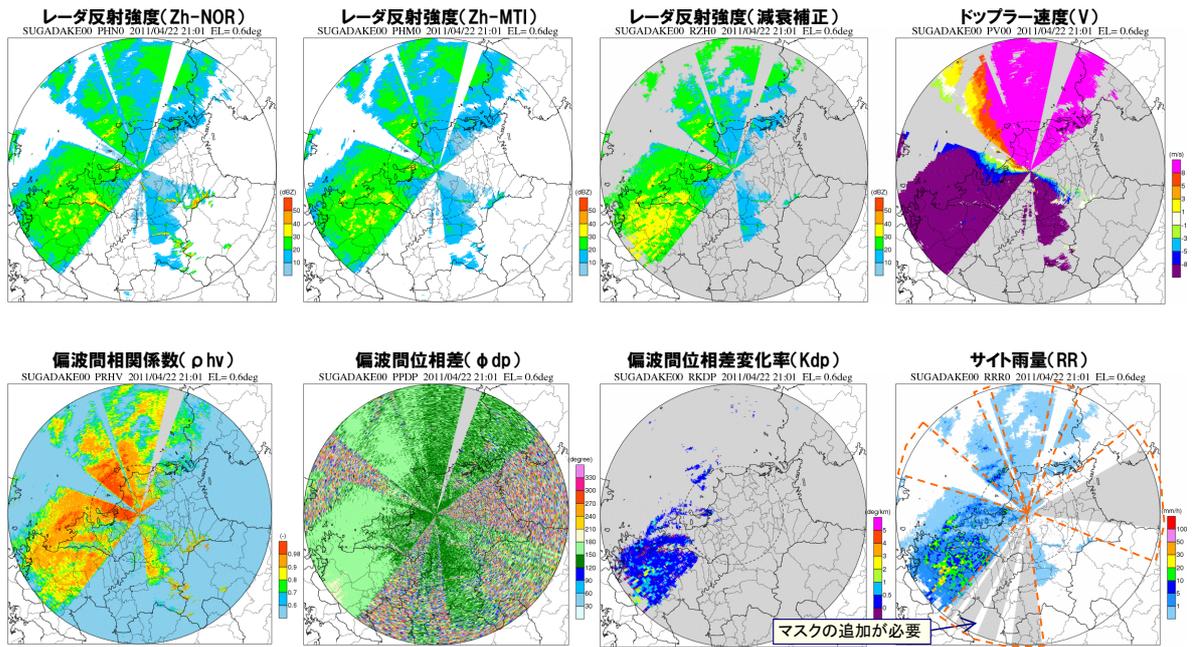
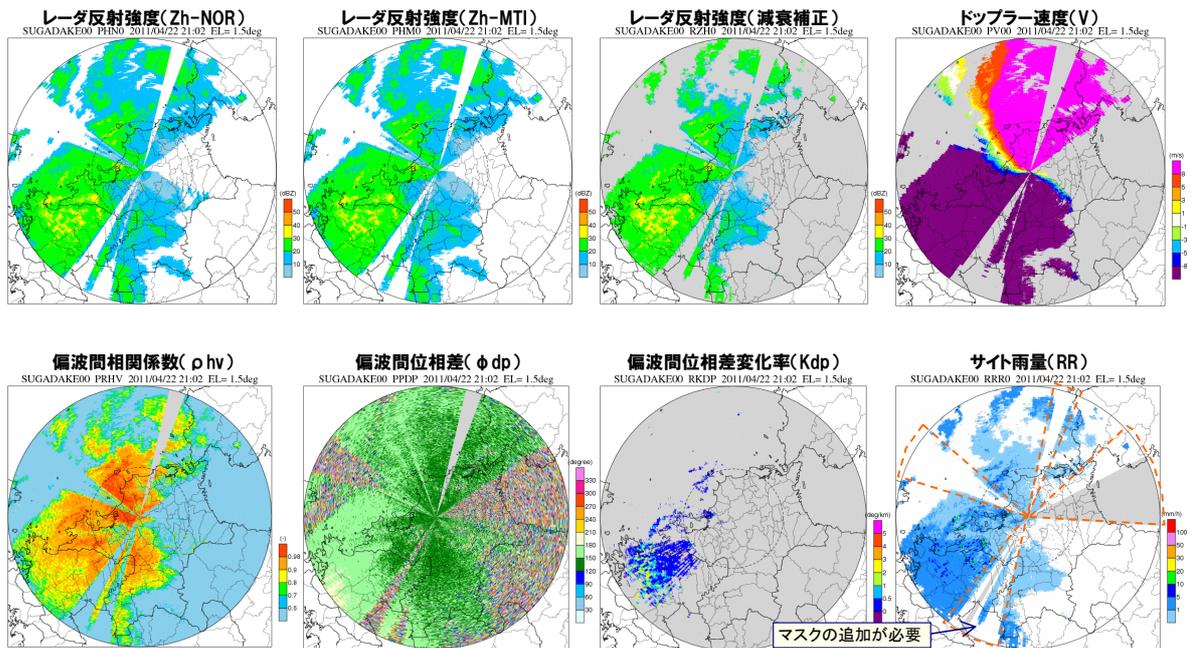
図 5.110～図 5.111 は 4/22 のレーダの  $\theta 1$  及び  $\theta 2$  による平面観測の状況であり、特に問題は見られない。

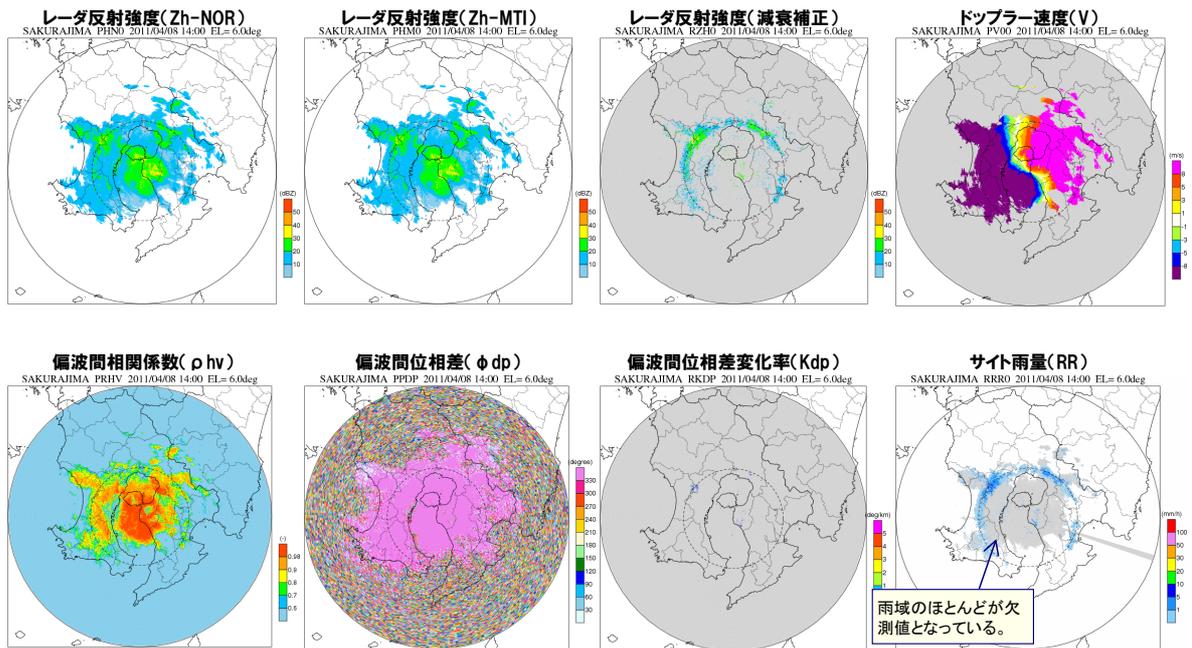
図 5.113 平面観測結果 (桜島局  $\theta 1$  第1回天頂観測)

図 5.112～図 5.113 は 4/8 のレーダの  $\theta 1$  及び  $\theta 2$  による平面観測の状況を示している。雨域のほとんどが欠測となっている。これは Zdr のバイアスが大きいことため合成処理局側の品質管理処理において欠測と判定されているためである。通常、品質管理処理における Zdr のバイアスによる無効化処理は行わないこととしている。桜島局についても同様な設定に変更した。図 5.114～図 5.115 は 4/27 のレーダの  $\theta 1$  及び  $\theta 2$  による平面観測の状況であり、特に問題は見られない。
