## 5章 観測データの品質検証

### 5章1節 天頂観測による観測データの品質検証

## 5章1節2項 各レーダの品質検証結果

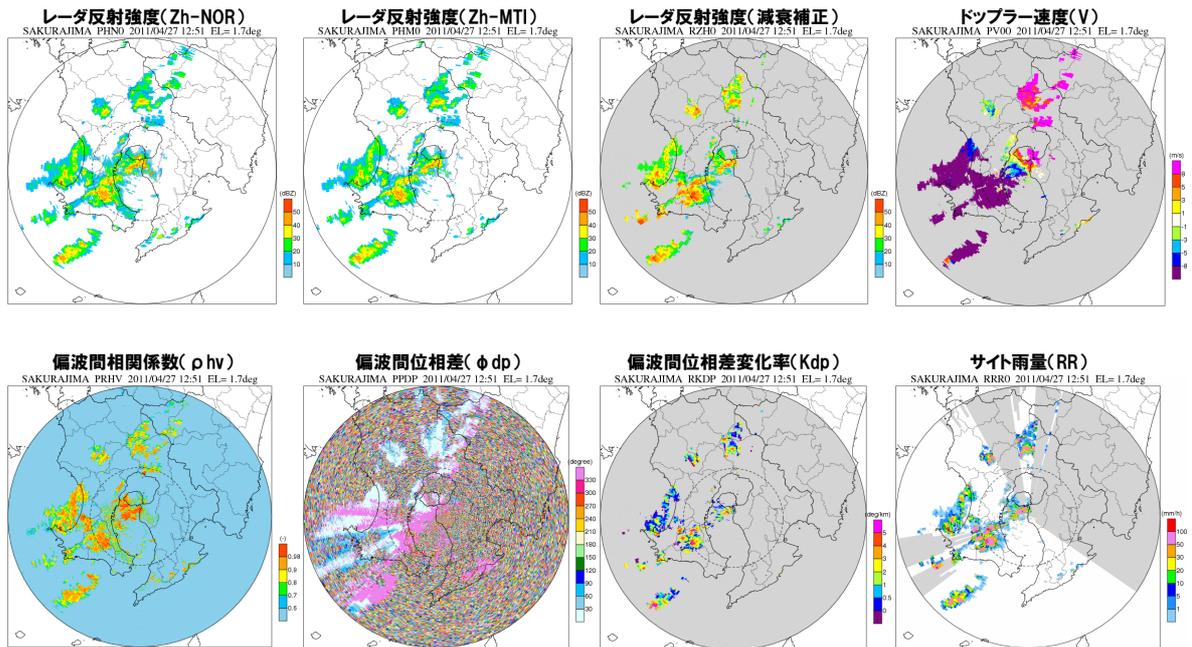
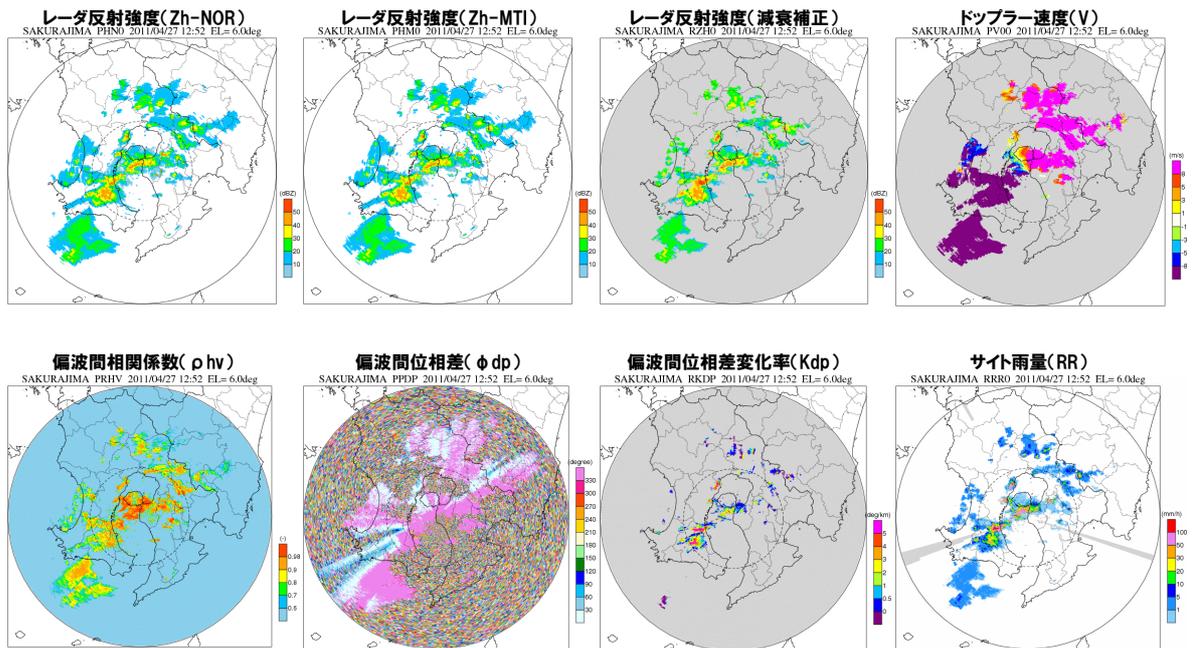
図 5.112～図 5.113 は 4/8 のレーダの  $\theta 1$  及び  $\theta 2$  による平面観測の状況を示している。雨域のほとんどが欠測となっている。これは Zdr のバイアスが大きいことため合成処理局側の品質管理処理において欠測と判定されているためである。通常、品質管理処理における Zdr のバイアスによる無効化処理は行わないこととしている。桜島局についても同様な設定に変更した。図 5.114～図 5.115 は 4/27 のレーダの  $\theta 1$  及び  $\theta 2$  による平面観測の状況であり、特に問題は見られない。

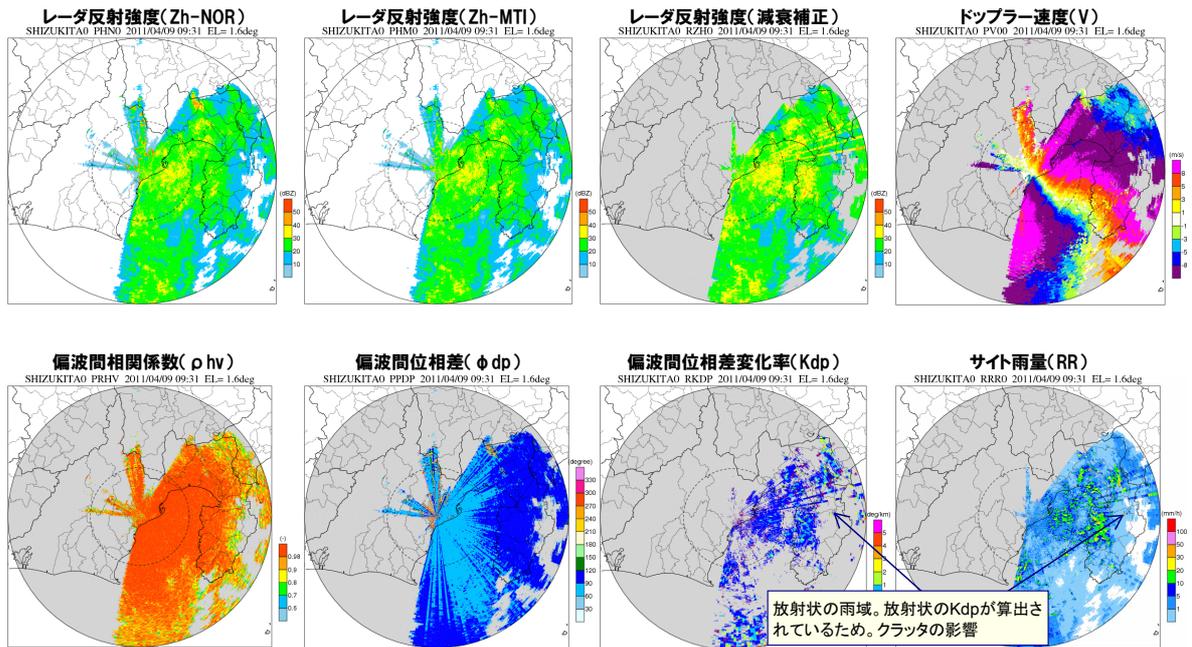
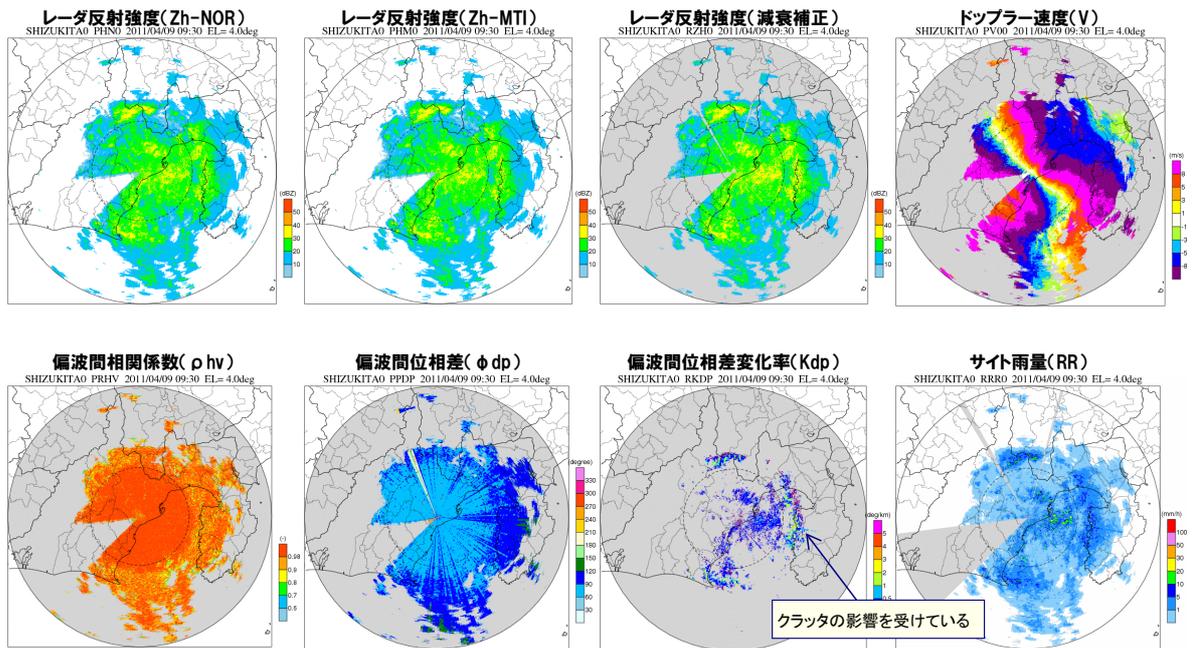
図 5.116～図 5.117 は 4/8 のレーダの  $\theta 1$  及び  $\theta 2$  による平面観測の状況を示している。クラッタの影響により放射状の  $Kdp$  が算出され、これにより放射状の雨域となっている。図 5.118～図 5.119 は 5/1 のレーダの  $\theta 1$  及び  $\theta 2$  による平面観測の状況である。レーダ近傍のグラントクラッタが影響して放射状の  $Kdp$  が算出されて雨域も放射状となっている（放射状のエコーへの対応は 5 章 2 節 3 項に記述）。図 5.120～図 5.121 は MTI 等の機器調整後の 6/11 の  $\theta 1$  及び  $\theta 2$  による平面観測の状況を示している。図 5.122～図 5.123 は 6/16 の  $\theta 1$  及び  $\theta 2$  による平面観測の状況を示している。図 5.124～図 5.125 は 7/4 の  $\theta 1$  及び  $\theta 2$  による平面観測の状況を示している。図 5.126～図 5.127 は 7/19 の  $\theta 1$  及び  $\theta 2$  による平面観測の状況を示している。図 5.128～図 5.129 は 8/21 の  $\theta 1$  及び  $\theta 2$  による平面観測の状況を示している。

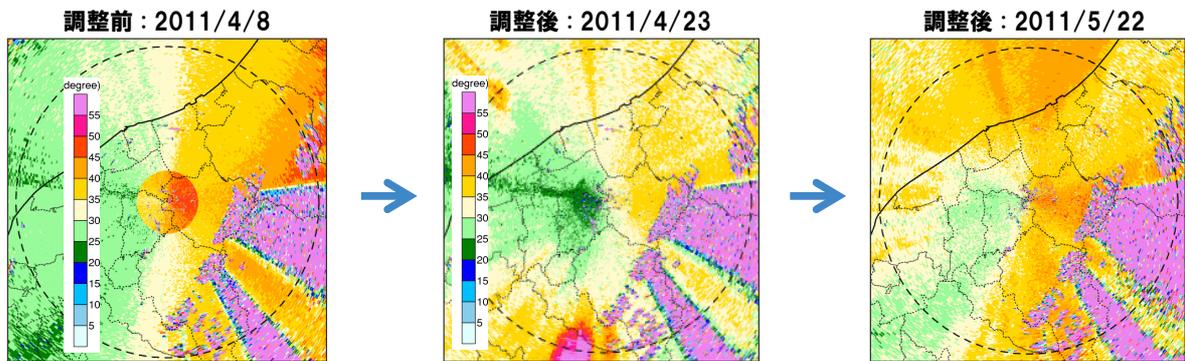
図 5.148  $\phi dp$  の段差の改善

図 5.148 は短パルスと長パルス領域の境目の  $\phi dp$  の不整合の改善の状況を示している。図 5.149～図 5.150 は 4/8 の  $\theta 1$  及び  $\theta 2$  による平面観測の状況を示している。短パルスと長パルス領域の境目の  $\phi dp$  の不整合が確認できる。図 5.151～図 5.152 は 4/23 の  $\theta 1$  及び  $\theta 2$  による平面観測の状況を示している。機器調整により、短パルスと長パルス領域の境目の  $\phi dp$  の不整合は改善しているが、若干の段差が存在している。そのため異常な  $Kdp$  が算出され、同心円状の雨域が出現している。図 5.153～図 5.154 は 5/22 の  $\phi dp$  の段差の改善状況であるが、5/13 の調整により、短パルスと長パルス領域の境目の  $\phi dp$  の不整合は改善している。図 5.155～図 5.156 は 6/13 の  $\theta 1$  及び  $\theta 2$  による平面観測の状況を示している。

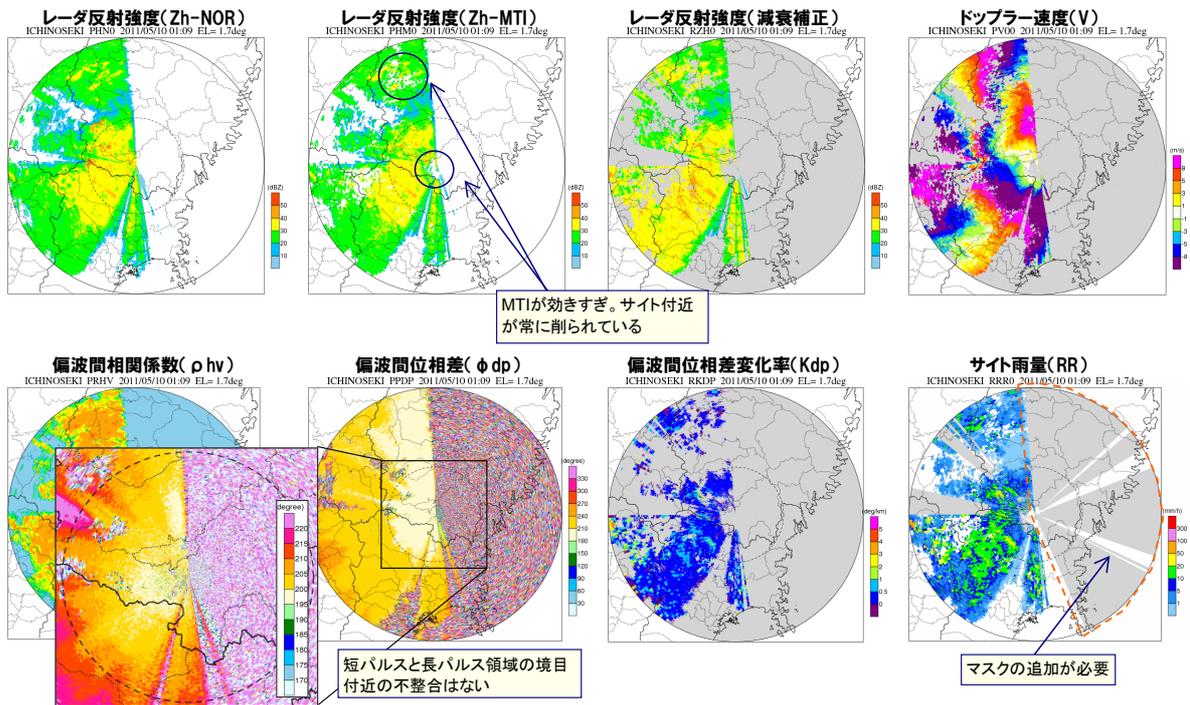
図 5.157 平面観測結果 (一関局  $\theta 0$  第1回天頂観測)

図 5.157～図 5.158 は 5/10 の  $\theta 1$  及び  $\theta 2$  による平面観測の状況を示している。MTI が過剰に効いており、特にレーダ近傍の雨域が常に削られており、MTI の再調整が必要である。図 5.159～図 5.160 は 6/11 の  $\theta 1$  及び  $\theta 2$  による平面観測の状況を示している。

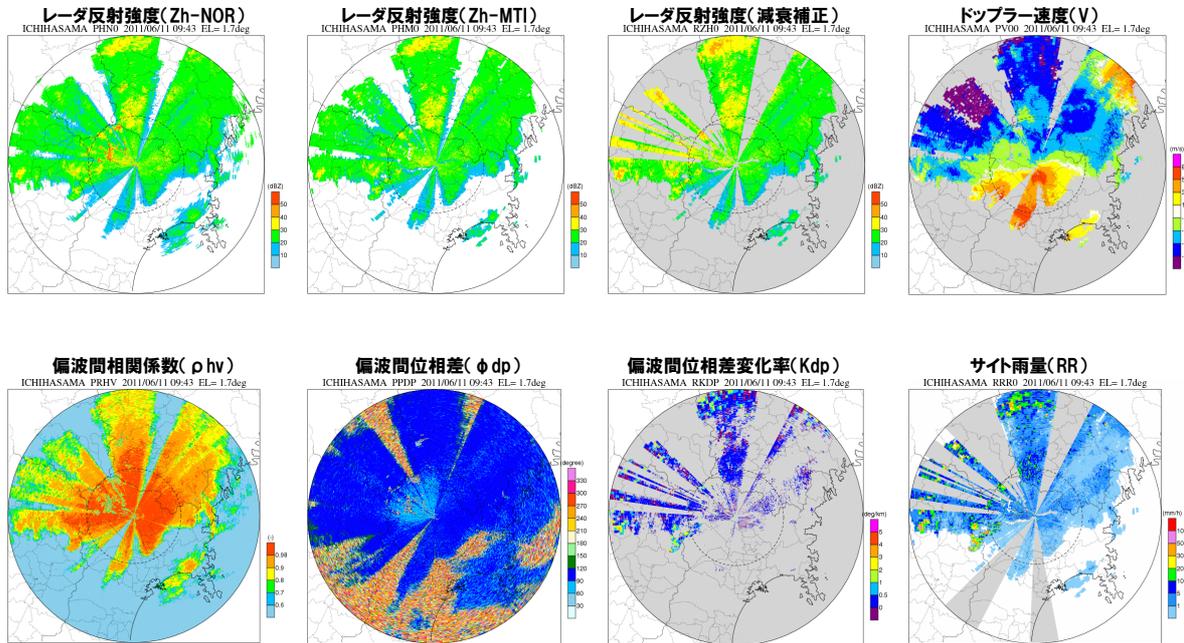
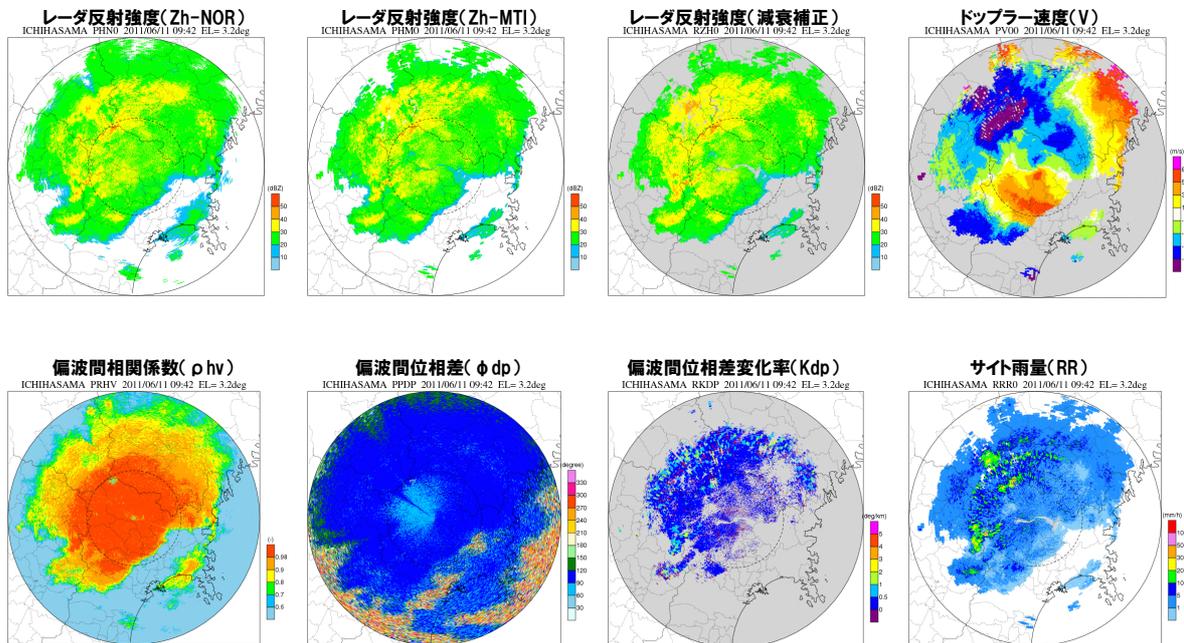
図 5.161 平面観測結果 (一迫局  $\theta 0$  第2回天頂観測)

図 5.161～図 5.162 は 6/11 の  $\theta 1$  及び  $\theta 2$  による平面観測の状況を示している。

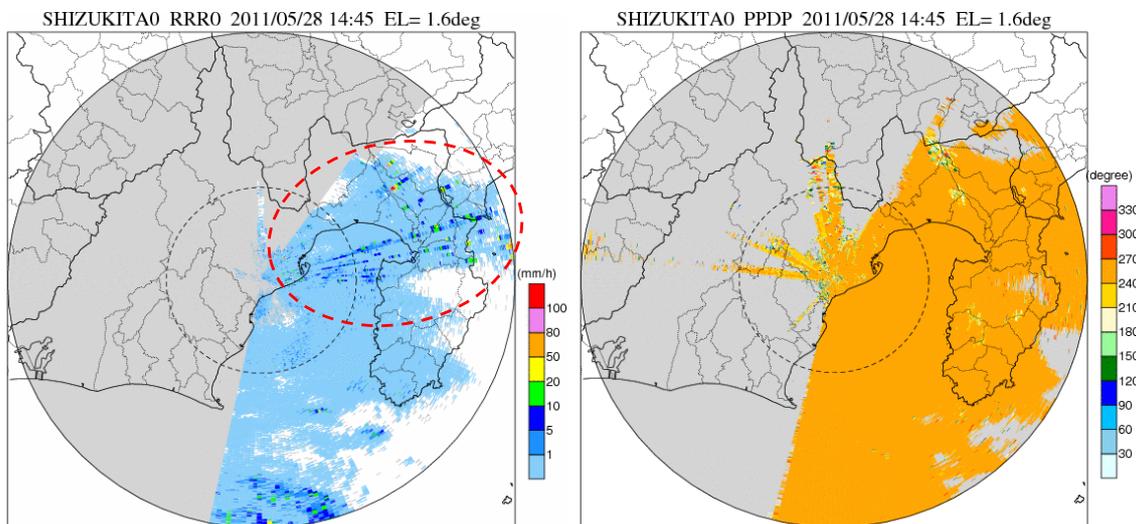
図 5.169 放射状の強雨と  $\phi dp$  (静岡北局)

図 5.169 は静岡北局において放射状に現れた強雨の状況である。静岡北局は  $\phi dp$  のオフセット値(デフォルト)が  $240\sim 270^\circ$  となっていたこと、レーダ近傍のグランドクラッタにより  $\phi dp$  が乱されたことにより、 $\phi dp$  の折り返しが発生し、適切な折り返し補正ができていないため、異常に大きい値の  $Kdp$  が算出され、過剰な減衰補正がかかることで、放射状に強い降雨が現れている。グランドクラッタ等により  $\phi dp$  が乱されても折り返しが生じないようにするため、 $\phi dp$  のオフセット値を  $40\sim 70^\circ$  の範囲となるようにデフォルトのオフセット値 ( $240\sim 270^\circ$ ) に  $-200^\circ$  を加えた(`radarproc_pdp_offset` を  $-200^\circ$ ) 結果を図 5.170 は示している。 $\phi dp$  のオフセット値を変更することで、放射状の強雨は見られなくなっている。

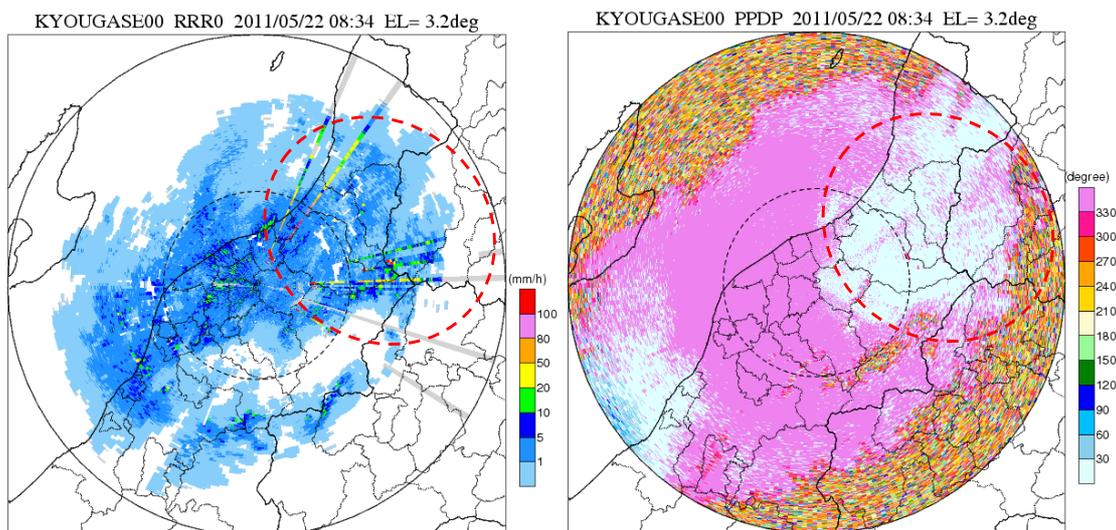
図 5.171 放射状の強雨と  $\phi dp$ （京ヶ瀬局）

図 5.171 は京ヶ瀬局において放射状に現れた強雨の状況である。 $\phi dp$  が  $0^\circ$  と  $360^\circ$  の周辺の値を示している領域で見られる。適切に折り返し補正ができなかったため、異常に大きい値の  $Kdp$  が算出され、降雨減衰補正が過大となり放射状のエコーが現れていると考えられる。 $\phi dp$  のオフセット値を  $30\sim 60^\circ$  の範囲となるようにデフォルトのオフセット値 ( $0^\circ$  付近 ( $360^\circ$  付近)) に  $-300^\circ$  を加えた (`radarproc_pdp_offset` を  $-300^\circ$ ) 結果を図 5.172 に示している。 $\phi dp$  のオフセット値を変更することで、放射状の強雨は見られなくなっている。

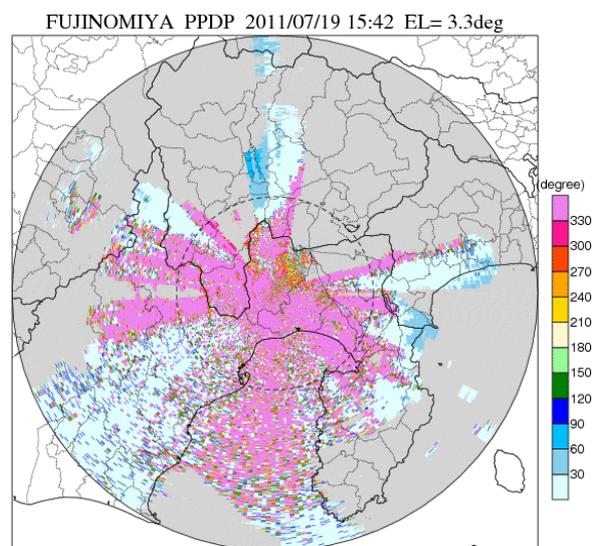
図 5.173  $\phi dp$  の分布（富士宮）

図 5.173 は、富士宮局における  $\phi dp$  の分布である。クラッタの影響の少ないと考えられる海上においても、 $\phi dp$  の乱れが大きい。図 5.174 は  $Kdp$  の分布とレーダ雨量を示している。 $\phi dp$  の乱れにより異常な  $Kdp$  が算出されたことにより放射状の強雨が現れている。 $\phi dp$  のオフセット値を  $30 \sim 60^\circ$  の範囲となるようにデフォルトのオフセット値 ( $330 \sim 360^\circ$  付近) に  $-190^\circ$  を加えた (`radarproc_pdp_offset` を  $-190^\circ$ ) 結果を図 5.175 は示している。放射状、斑点状のノイズ的な雨域の発生が軽減されていることがわかる。
