## 5.3 木造建築物の被害

### 5.3.1 調査の目的と概要

### 5.3.2 調査結果

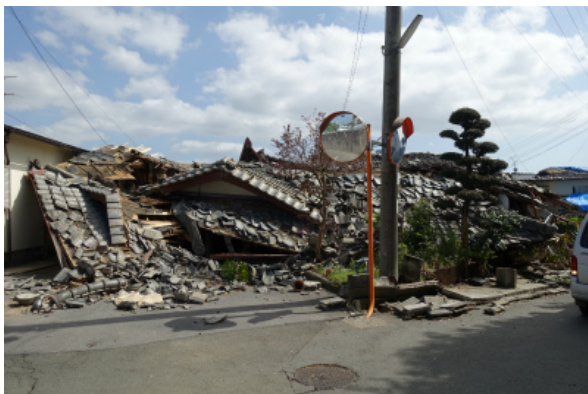
- ① 益城町役場周辺、県道 28 号沿い、県道の南側の地域に木造住宅の被害が比較的多かった。
- ② 前震で被害が軽微であった木造住宅が本震で倒壊した例が多数確認された (写真 5.3-1)。
- ③ 新耐震以前の建築確認の木造住宅、店舗併用の 2 階建て木造住宅の倒壊が多数確認された (写真 5.3-2～5.3-7)。

写真5.3-2 倒壊した木造住宅

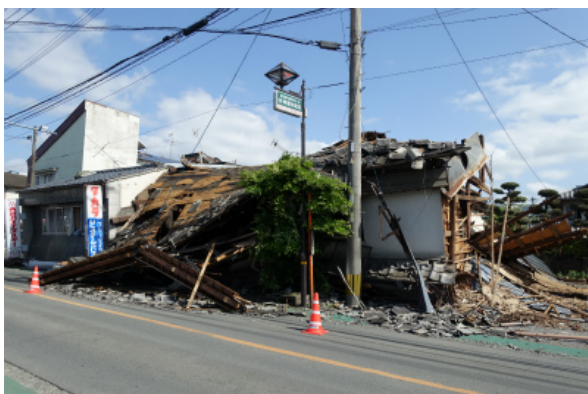
写真5.3-4 倒壊した木造住宅

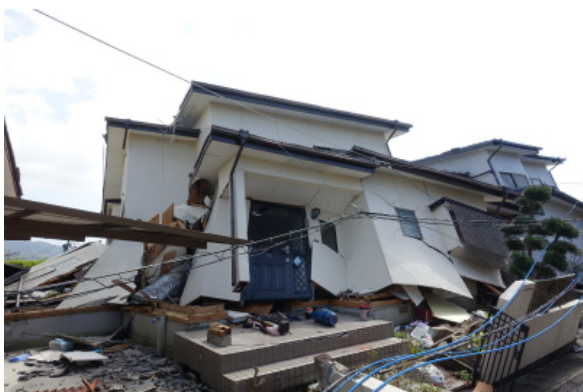
- ④ 新耐震以降の建築確認の木造の倒壊が 102 棟<sup>\*1</sup> 確認された。筋かい端部が釘打ち程度の軽微な接合方法であったものが多く確認された (写真 5.3-8～5.3-15)。

写真 5.3-8 倒壊した木造住宅

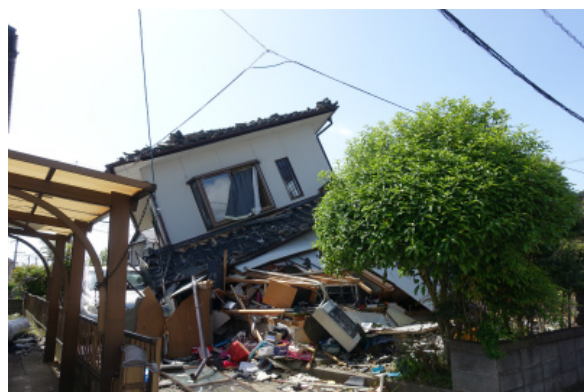
写真 5.3-9 倒壊した木造住宅

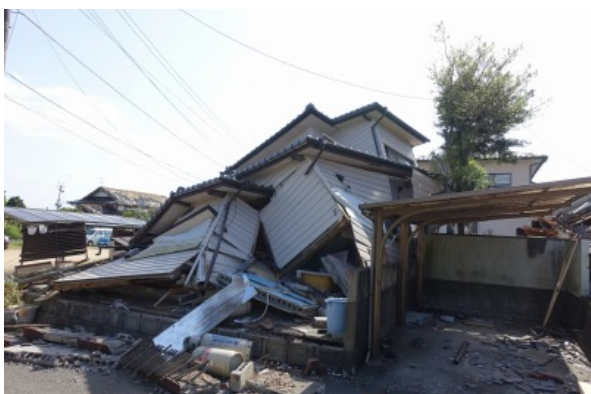
写真 5.3-12 倒壊した木造住宅

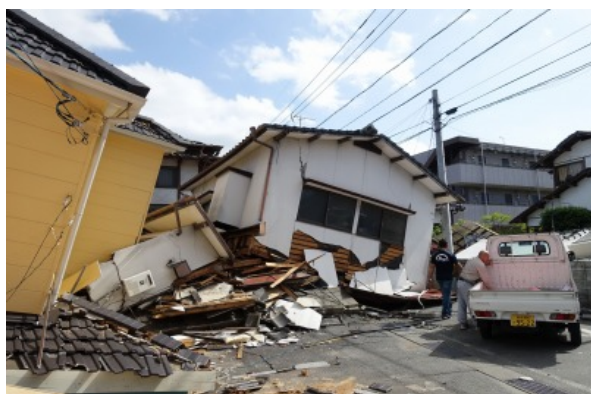
写真 5.3-13 倒壊した木造住宅

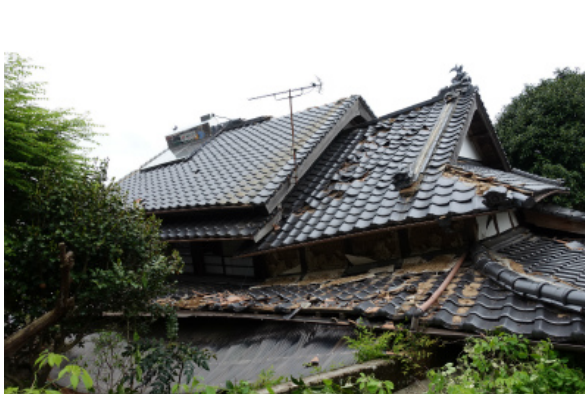
- ① 畑・風当地区は緩やかな傾斜地で盛土＋擁壁の敷地に建つ木造住宅が多く、築年数が概ね40年超と推測される木造住宅の倒壊、敷地の被害や擁壁の崩壊が多数確認された（写真5.3-26～5.3-31）。
- ② 大切畑・古閑地区は傾斜地で盛土＋擁壁の敷地に建つ木造住宅が多く急傾斜地崩壊危険区域に指定されているエリアがあり、地盤に亀裂が生じている箇所が見られた（写真5.3-32～5.3-35）。築年数が概ね40年超と推測される木造住宅の倒壊、擁壁の崩壊が多数確認された（写真5.3-36～5.3-41）。
- ③ 布田地区は布田川のすぐ南の平地に位置する集落で、西原村では住宅が多い地域で、溜池が隣接している（写真5.3-42）。ここでも、築年数が概ね40年超と推測される木造住宅の屋根の被害や、部分破壊・倒壊、倉庫の倒壊が確認された（写真5.3-43～5.3-45）。

写真 5.3-26 倒壊した木造住宅
