5.5 鉄筋コンクリート造等建築物の被害

5.5.1 調査の目的と概要

平成 28 年熊本地震による、鉄筋コンクリート造(以下、RC 造)建築物および鉄骨鉄筋コンクリート造(以下、SRC 造)建築物の被害の概要と特徴を把握するため、図 5.5-1 に示すエリアを対象として現地被害調査を実施した。

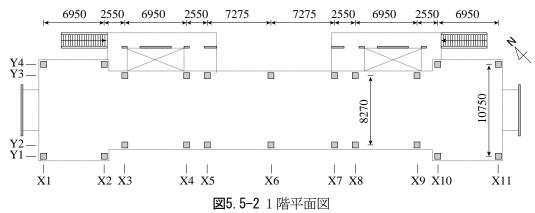
平面図を図 5.5-2 に示す。本建築物は、桁行方向 10 スパン、張間方向 1 スパンであり、桁行方向に対称な平面プランである。1 階には、桁行方向両端に壁厚 220mm の連層耐力壁が、階段室直下 (Y4 構面の北東側) に壁厚 220mm の壁柱が複数枚配置されている。それらの壁を除き、1 階は純ピロティ構造となっている。

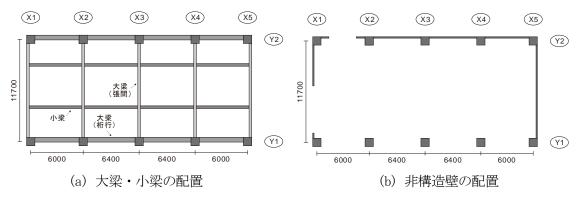
図5.5-5 1 階の平面図

現地で計測したところ、1 階柱の断面は 950mm×950mm で、主筋には D25 が用いられており、せん断補強筋は D13 がおよそ 75mm ピッチ (柱中央高さ付近)で配筋されていた。また、建築物の外周部では 2 階大梁が 1 階柱に偏心して取り付いており、柱側面と大梁側面が揃っていた。張間方向の大梁は、 桁行方向の大梁と比較して、せい、幅共に短かった。張間方向の大梁の下端筋には D25 が用いられており、せん断補強筋は D10 がおよそ 200mm ピッチ (梁端部)で配筋されていた (写真 5.5-16)。

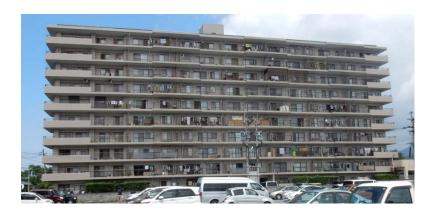
本建築物は、10 階建て SRC 造共同住宅である。桁行方向は 8 スパン、張間方向は最大 3 スパンで、平面形状は L 字形である (写真 5.5-58、写真 5.5-59)。調査時点において、当該建築物は継続使用されている様子であった。本調査では、被害の概要を把握するとともに、被害が大きい 5 階の共用廊下側の構面の一部を対象とした被災度区分判定を実施した。

写真5.5-58 外観 (東側)

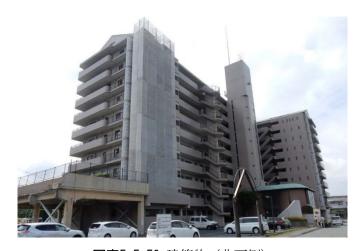
写真5.5-59 建築物 (北西側)

桁行方向のバルコニー側の構面では、1~8 階に渡って方立壁がせん断破壊していたが、袖壁の破壊は確認されなかった(写真 5.5-60)。また、当該方立て壁は高さ方向に不規則に配置されており、壁のアスペクト比は1から2程度となっている。一方で、バルコニーが設けられた張間方向の外側の構面では、方立壁を含めて、目立った損傷は確認できなかった。

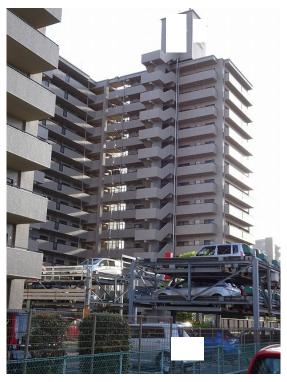
当該建築物では、エキスパンションジョイント部及びその周辺のコンクリートの破壊が見られる。 エキスパンションジョイントで分割された2棟の建築物が地震時に衝突したものと推察される。

写真5.5-101 外観 (北側)
