## 5.6 基礎・地盤の被害

### 5.6.1 調査の目的と概要

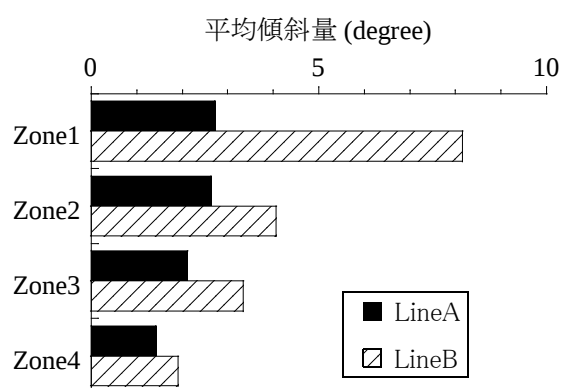
図 5.6-4 調査対象地域の平均傾斜量

図 5.6-2 に示すように、調査対象とした益城町は南向きの緩斜面に位置しており、調査対象の2つの道路も南向きに傾斜している。図 5.6-3 及び図 5.6-4 に調査対象地域の平均標高と平均傾斜量を示す。平均標高は調査対象建物の敷地内の標高を国土地理院発行の基盤地図情報数値標高モデル（5m メッシュ）より読み取り平均値として算出し、平均傾斜量は敷地内の数値標高を最小二乗法で直線近似し、その傾きより算出した。平均標高は LineA、LineB 共に Zone1>Zone2>Zone3>Zone4 となっており、10～30m 程度の標高となっている。また、平均傾斜量についても Zone1>Zone2>Zone3>Zone4 となっており、LineB の県道 28 号線北側（ZoneB1）では傾斜量が大きいため、高い盛土擁壁が多くみられる。

県道 28 号線北側の ZoneB1 の被害事例として、盛土擁壁の被害を写真 5.6-42 に示す。図 5.6-4 に示したように、ZoneB1 では平均傾斜量が他の地域に比べて大きく、盛土擁壁上に建物が立地しているケースが多い。ZoneB1 では南に位置する建築物ほど盛土擁壁の被害が大きくなる傾向が認められた。

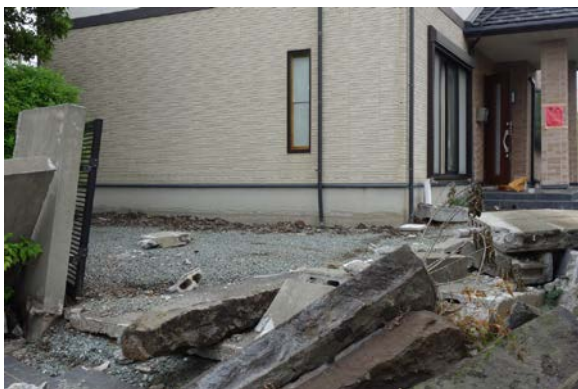
写真 5. 6-10 に、A 通りの県道 28 号の南側で見られた道路の舗装の様子を示す。県道 28 号の北側と同様に、道路舗装には地震によるものと思われるひび割れや段差が見られたが、被害の程度は北側よりも大きい。写真 5. 6-11 に軽微・無被害と思われる建築物の様子を示す。写真 5. 6-12 に示すように、周囲には地盤変状が認められ、一部に盛土の崩落と思われる被害が認められたが、基礎は無損傷であった。写真 5. 6-11 の建築物の建築年代は、比較的新しいように見えるが、写真 5. 6-13 に示すような、建築年代が古いと思われる建築物は、県道 28 号の南側で多数倒壊していた。写真 5. 6-14 に、造成宅地に立地する軽微・無被害と思われる建築物の様子を示す。建築物の被害は小さいと見られるが、写真 5. 6-15 のように、犬走りに多数のひび割れが見られ、地盤変状が生じていると思われる。さらには、写真 5. 6-16 に示すように、基礎にひび割れも認められた。写真 5. 6-17 に、大破と思われる建築物の様子を示す。写真 5. 6-18 に示すように、この建築物では基礎周りに地盤変状が認められ、基礎にも比較的大きなひび割れが認められた。写真 5. 6-19 に、秋津川に近い建築物の被害の様子を示す。秋津川に近づくにつれて、建築物の被害は小さくなる印象を受けた。写真 5. 6-19 の建築物についても、軽微・無被害と思われる。ただし、秋津川近くの地盤では写真 5. 6-20 のように、地震によると思われる地盤変状が多数見られた。

写真 5. 6-12 写真 5. 6-11 の建築物の基礎と周辺地盤。地盤変状が認められるが、基礎は無被害

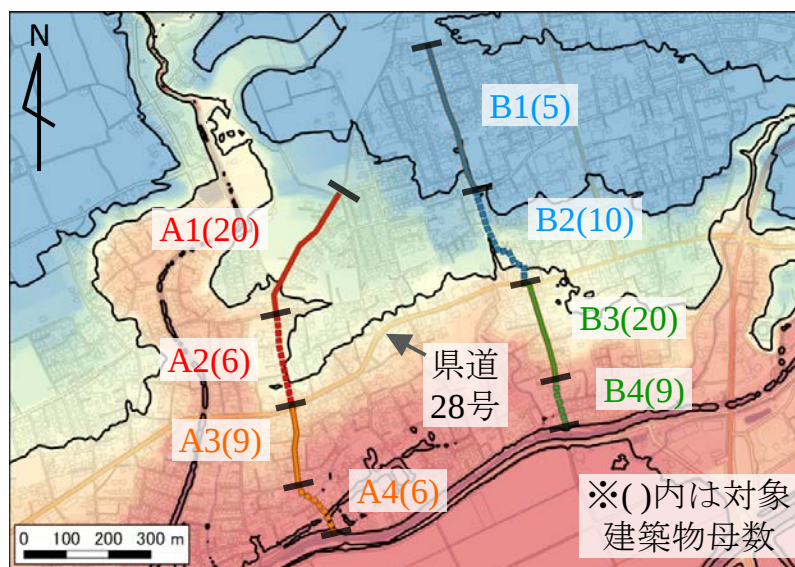
図 5.6-5 Zone 毎の対象建築物母数 (1981 年以降の木造建築物)

建築物の被害と基礎・地盤の被害の関係について、通り悉皆調査結果より得られた被害率より分析する。図 5. 6-5 に対象とした建築物の母数を地図上に示す。ここでは、1981 年以降の木造建築物を対象として、建築物大破以上の被害率、基礎被害顕著の割合、地盤変状ありの割合をそれぞれ算出する。図 5. 6-6 に建築物大破以上に対する基礎被害顕著の割合の関係を示す。建築物大破以上の割合が増大するほど基礎被害顕著の割合も増大するが、同図のほとんどのプロットは  $45^\circ$  の直線、すなわち建築物大破以上＝基礎被害顕著より下側となっており、基礎被害顕著の割合は建築物大破以上の割合よりも小さくなっている。すなわち、被害率の観点からも基礎の損傷が建築物の被害に及ぼした影響は大きくないと言える。図 5. 6-7 に建築物大破以上に対する地盤変状ありの割合の関係を示す。基礎被害顕著の場合と同様に、建築物大破以上の割合が増大するほど基礎被害顕著の割合も増大するが、その増加量は小さい。また、建物大破以上の割合が小さい場合でも地盤変状ありの割合は約 40%以上となっている。すなわち、建築物の被害に関係なく、地盤変状が現れていることが分かる。図 5. 6-8 に地盤変状ありに対する基礎被害顕著の割合の関係を示す。同図の場合、全プロットが  $45^\circ$  の直線、すなわち地盤変状あり＝基礎被害顕著より下側となっており、基礎被害顕著の割合は地盤変状ありの割合よりも小さくなっている。(2)で示したように、静的問題において地盤変状が建築物被害に影響を及ぼす場合のメカニズムは、地盤変状の発生→基礎の損傷→建築物の損傷であると仮定すると、同図は地盤変状が生じても基礎の損傷が生じにくいことを示していると考えられる。図 5. 6-9 に平均傾斜量に対する地盤変状ありの割合の関係を示す。同図では平均傾斜量と地盤変状ありの割合の間に明確な相関関係は見られない。また、平均傾斜量の大きい ZoneB1 での地盤変状ありの割合は、他の Zone に比べて小さくなっている。

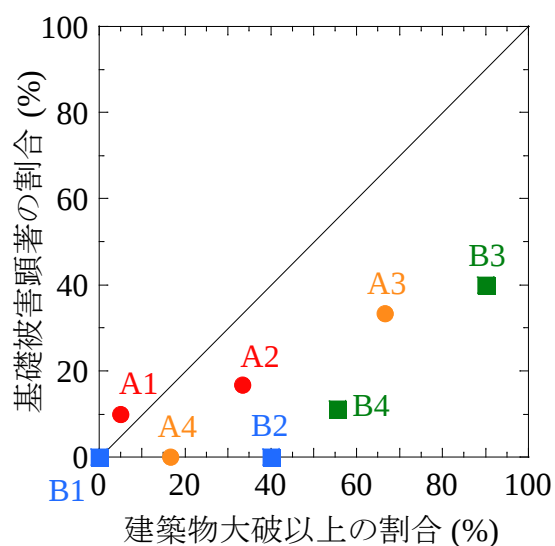
図 5.6-6 建物被害と基礎被害の割合の比較

以上、基礎被害顕著の割合が建築物大破以上や地盤変状ありの割合よりも小さいこと、建築物大破以上の割合が小さくても地盤変状ありの割合が約 40%以上あることから、通り悉皆調査の結果は、(2)で示した「建築物に甚大な被害を生じさせた外力要因として地盤変状の影響は小さい」という結論を支持していると考えられる。
