No.933

September 2016

港湾の施設の点検診断および補修技術等に関する技術資料

Technical Note on Strategic Maintenance of Port and Harbour Facilities
～Evaluation of Inspection and Repair Techniques～

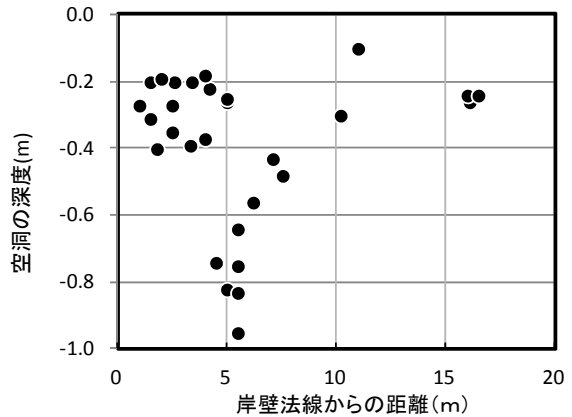
図-2.5 空洞の発生位置(重力的係船岸(本体構造がケーソンの場合))

本体構造がケーソンである重力的係船岸の場合, 空洞箇所が多くが岸壁法線近傍で確認されている. 図-2.1に示した変状連鎖を踏まえれば, この空洞化は, 上部工等の目地部の損傷等により裏埋材が流出したことに起因すると考えられる. 一方で, 岸壁法線から離れたケーソン背後に空洞が確認されている場合がある. この空洞化の原因として, 防砂シートの損傷などによる裏埋材の流出が考えられる. 本体構造が方塊等ケーソン以外の重力的係船岸の場合, 空洞箇所が多くが岸壁法線近傍で確認された. この原因として, 目地部の損傷等による裏埋材の流出が考えられる.

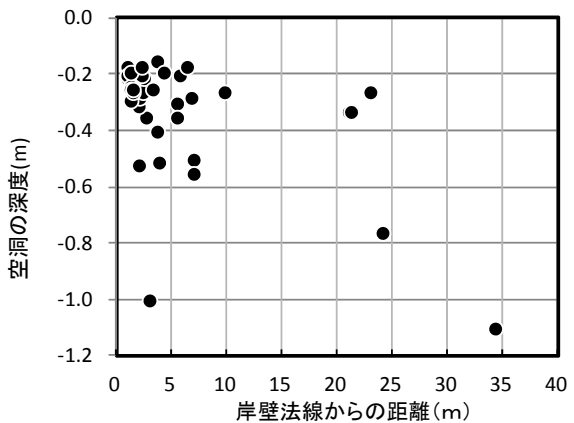
図-2.7 空洞の発生位置(矢板式係船岸)

矢板式係船岸の場合についても, 空洞箇所も多くは岸壁法線近傍で確認された. 空洞化の原因としては, 矢板

の変状によって裏埋材等が流出したことが考えられる. また, 一方で, 岸壁法線から離れた場所で空洞が確認された施設も見られた. ここで, 岸壁法線から控え工までの距離と, 岸壁法線から空洞発生位置までの距離との関係を図-2.8に示す. これによれば, 空洞のほとんどは控え工よりも海側に発生していたが, 岸壁法線から離れた場所の空洞は, 岸壁法線から控え矢板までの距離と岸壁法線から空洞発生位置までの距離がほぼ等しい位置に発生していたことが分かる. つまり, 岸壁法線から離れた

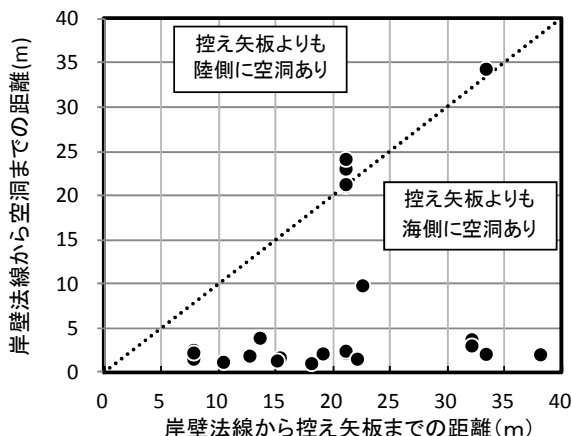
図-2.8 岸壁法線から控え工までの距離と岸壁法線から空洞までの距離の関係（矢板式係船岸）

場所の空洞は、控え工付近で発生したものであり、この原因として、周辺の裏埋土の圧密等による沈下が考えられる。

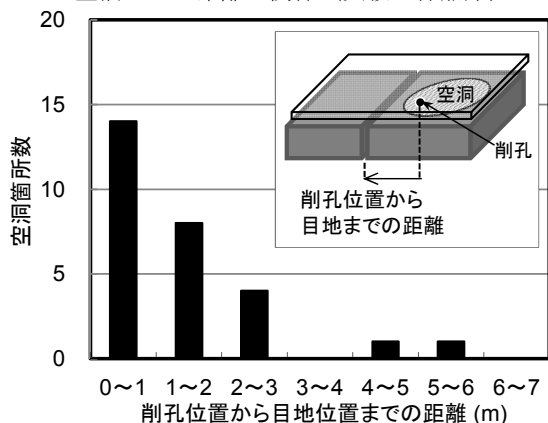
図-2.9 空洞の削孔位置から岸壁法線方向の本体工の目地までの距離別の空洞箇所数（重力式係船岸）

重力式係船岸において、岸壁法線方向のどの位置に空洞が発生していたのか、概ねの傾向を把握するため、削孔位置から岸壁法線方向に本体工の目地までの距離を計測し、空洞の箇所数を距離別に集計した。結果を図-2.9に示す。なお、目地をまたがるように発生している空洞は、目地までの距離を0mとして計上した。これより、例えば、防砂シートの損傷により裏埋材が裏込石に落ち込むなど、空洞発生に必ずしも目地部が関係しないデータが含まれる可能性もあるものの、重力式係船岸においては、目地部に近い位置ほど空洞が数多く確認される傾向にあることが分かった。

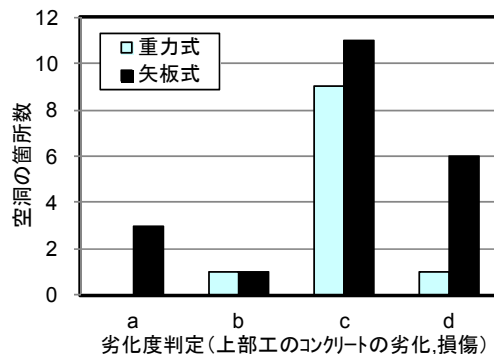
図-2.10 劣化度判定（上部工のコンクリートの劣化、損傷）別の空洞箇所数

空洞が発見された箇所における点検診断項目「上部工のコンクリートの劣化、損傷」の劣化度 d, c, b, a をそれぞれ集計した結果を、図-2.10 に示す。重力式係船岸では、点検診断項目「上部工のコンクリートの劣化、損傷」の劣化度 c 又は d 判定が、11 箇所中 10 箇所であり、矢板式係船岸では c 又は d 判定が、21 箇所中 17 箇所であった。これより、点検診断項目「上部工のコンクリートの劣化、損傷」のみから、空洞の発生・存在を推測することは極めて困難であるといえる。

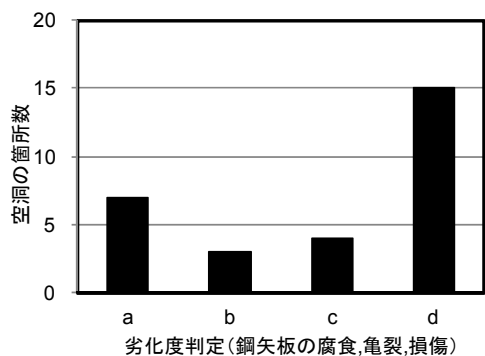
図-2.11 劣化度判定 (鋼材の腐食、亀裂、損傷) 別の空洞箇所数 (矢板式係船岸)

空洞が発見された箇所における点検診断項目「鋼矢板等の鋼材の腐食、亀裂、損傷」の劣化度 d, c, b, a をそれぞれ集計した結果を、図-2.11 に示す。

空洞発生箇所 29 箇所中、「鋼矢板等の鋼材の腐食、亀裂、損傷」の劣化度が、a 判定の箇所が 7 箇所見られたが、一方で d 判定の箇所が 15 箇所も見られた。これより、点検診断項目「鋼矢板等の鋼材の腐食、亀裂、損傷」から、空洞の発生・存在を推測することは難しい。これは、船上からの目視調査のみでは、空洞化を引き起こす鋼矢板に発生した変状の全てを発見することが困難であるためと考えられる。

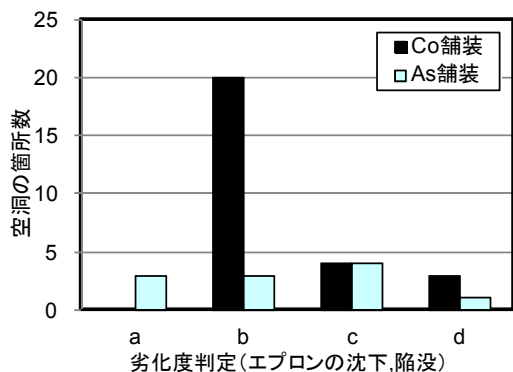
図-2.12 劣化度判定 (エプロンの沈下, 陥没) 別の空洞箇所数 (重力式係船岸, 矢板式係船岸)

空洞が発見された箇所における点検診断項目「エプロンの沈下、陥没」の劣化度 d, c, b, a をそれぞれ集計した結果を、図-2.12 に示す。劣化度データは、重力式係船岸、矢板式係船岸を合わせて集計し、複数のブロックにまたがる空洞については、最も悪い劣化度を採用した。総データ数は少ないが、アスファルト (As) 舗装、コンクリート (Co) 舗装ともに、劣化度 d の箇所でも空洞の存在が確認されていることが分かる。これより、本資料で取り扱ったデータからは、「エプロンの沈下、陥没」の劣化度から空洞の発生・存在を推測することは難しい。

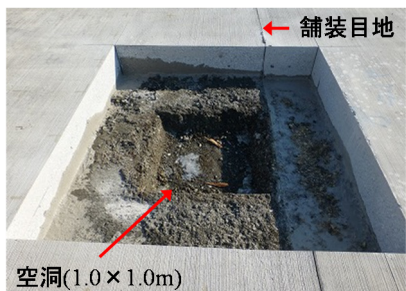
写真-2.2 空洞の生成状況
(目地縁部 1.0 x 1.0m の空洞)

後述の繰返し載荷試験終了後、Co版を開削し、空洞の生成状況を確認したところ、当初予定通りの寸法の空洞が作製されていることを確認した（写真-2.2）。

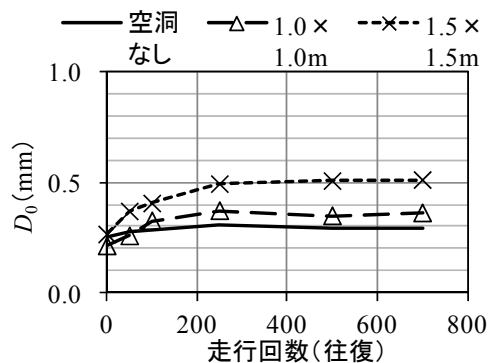
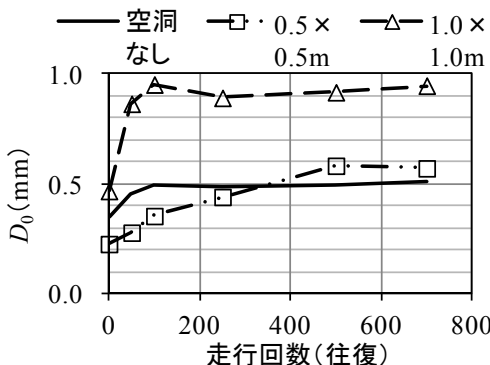
図-2.20 繰返し走行回数の増加に伴う D_0 の変化

図-2.20 に、走行回数の増加に伴う D_0 の変化を示す。版中央部および目地縁部ともに、空洞がある Co 版の D_0 の変化は、空洞がない Co 版の D_0 と比較して大きかった。また、目地縁部に 1.0m×1.0m の空洞がある Co 版では 50 往復時に急激に大きくなった。

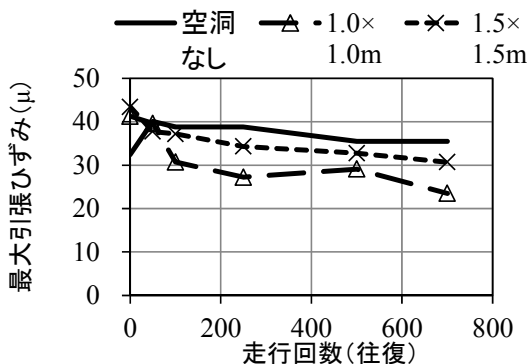
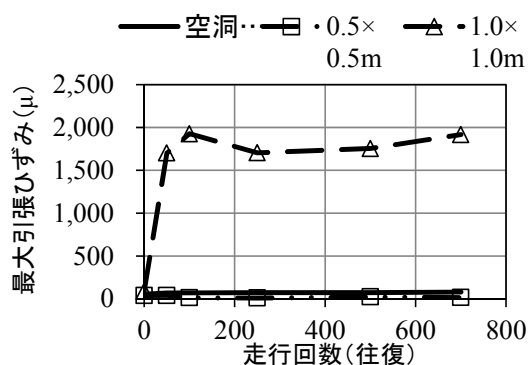
図-2.21 FWD 荷重載荷時に発生したCo版下面の最大引張ひずみ

図-2.21 に、FWD 荷重荷重時に計測した Co 版下面の最大引張ひずみを示す。目地縁部に 1.0m×1.0m の空洞がある Co 版では、最大引張ひずみが 50 往復時に急激に大きくなり、約 1700 μ を示した。その他の場所では、最大でも約 40 μ であった。このことから、目地縁部に 1.0m×1.0m の空洞がある Co 版では繰返し走行荷重により Co 版下面にひび割れが生じたと考えられた。走行試験後、目地縁部に 1.0m×1.0m の空洞がある Co 版の開削調査を行った

ところ、Co版下面にひび割れが確認され、そのひび割れはダウエルバーまで達していた。このひび割れの発生によるCo版の剛性低下が、50往復時の D_0 の急増の原因であると推察された。なお、目地縁部に1.0m×1.0mの空洞があるCo版以外で、走行回数の増加に伴い D_0 がなだらかに増加した要因は、繰返し走行に伴う空洞周囲の粒状路盤のゆるみの進展が考えられる。

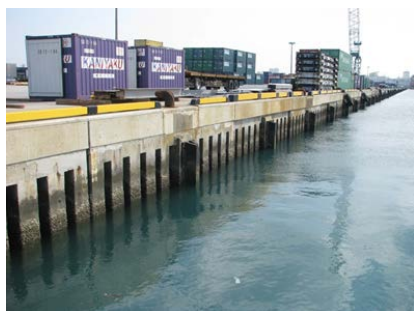
写真-3.1 岸壁の状況 (2015年2月)

那覇港・浦添地区岸壁(平成3年建設)において、スリット型ケーソン上部の打継部にエポキシ樹脂塗装鉄筋が適用されている。対象施設の断面を図-3.1に、現況を写真-3.1に示す。

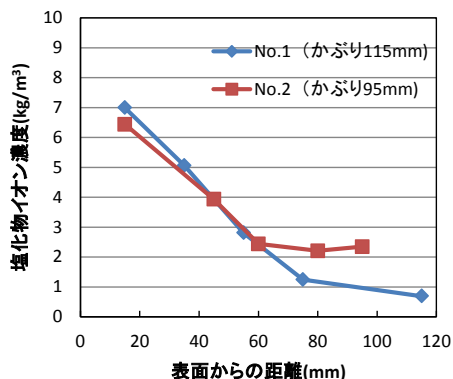
図-3.2 塩化物イオン濃度測定結果

塩化物イオン濃度の測定結果を図-3.2に示す。No.2は鉄筋位置の塩化物イオン濃度が腐食発生限界塩化物イオン濃度(2.0 kg/m³)を上回っていた。

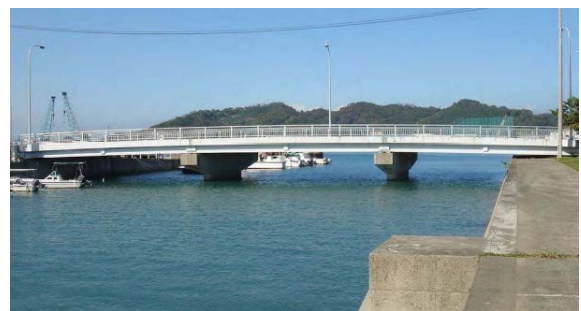
写真-3.3 対象構造物の現況

対象構造物の現況を写真-3.3に示す。A港にある橋梁(昭和63年建設、橋長54m、幅14m)において、建設時に表面被覆材(ポリウレタン系)が適用されており、26年間にわたり、特に補修は実施されていないとの記録が残っていた。しかし、実際適用されていた材料は、上記とは別の材料であることが確認された。

地覆部においては、一部ひび割れが確認された。PC桁部については、全く変状が確認されなかった。30年程度が経過し、塗膜に全く損傷がないということは考えにくい。ため、最低限上塗りにおいては、塗り替えが実施されていると推測される。

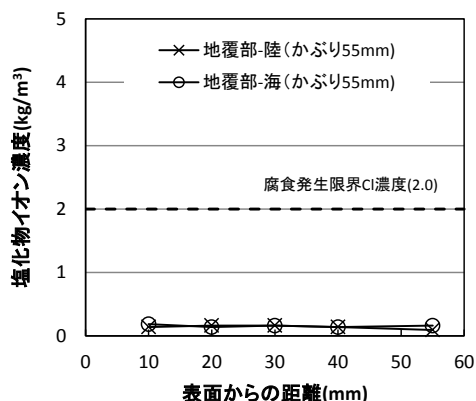
図-3.3 塩化物イオン濃度分布

図-3.3 に塩化物イオン濃度分布を示す。表面被覆材中には、全く塩化物イオンが存在していない。なお、表面被覆材の表面に付着している塩化物イオン濃度を測定したところ、陸側部で18.2mg/m²、海側部で9.5mg/m²の値が測定されており、表面被覆材部分への塩分の供給が確認されている。

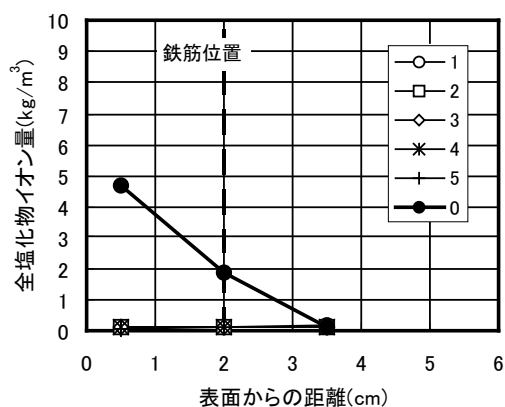
図-3.4 全塩化物イオン量分布

図-3.4に全塩化物イオン量分布を示す。被覆材有りのものに関してはコンクリート中に塩化物イオンが浸透しておらず、被覆材により浸透が抑制されていることが分かる。一方、無塗装の試験体については、鉄筋位置において2.0kg/m³程度の塩化物イオンが浸透しており、鉄筋

が腐食する可能性の高い結果となっている。また、無塗装の際のコンクリート表面での塩化物イオン量は6kg/m³程度と推測される。

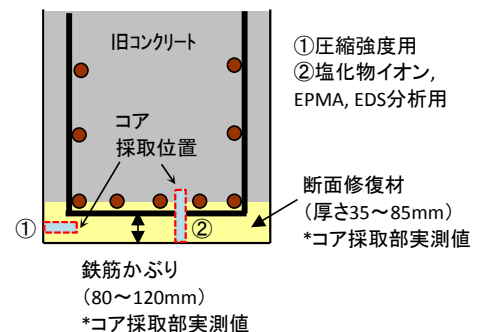
図-3.6 対象栈橋での断面修復材の適用範囲

図-3.6に対象栈橋での断面修復材の適用範囲を示す。コア採取部周辺の実測値として、鉄筋かぶりが80~120mm程度、断面修復材厚さが35~85mm程度であった。

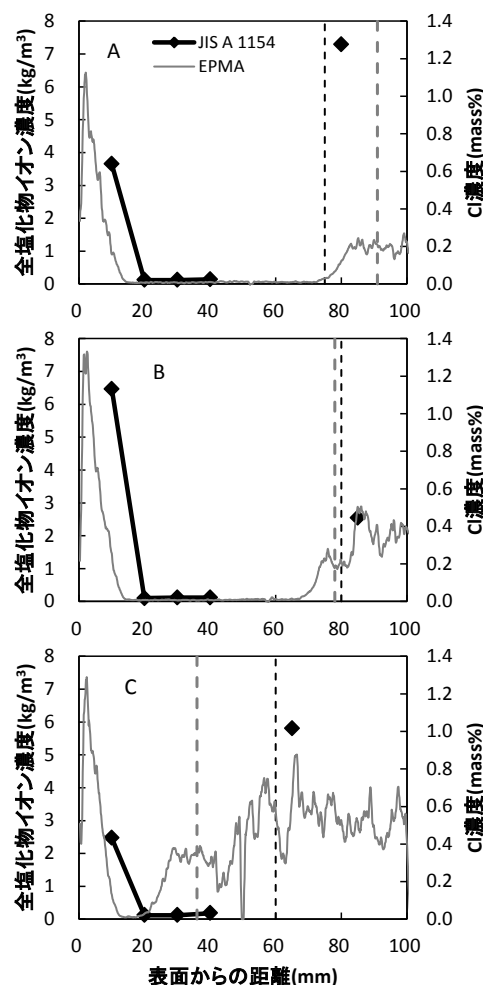
図-3.7 塩化物イオン濃度分布

図-3.7 に JIS A 1154 による全塩化物イオン濃度分布を示す。なお、別のコアに対して実施した EPMA による値も併記した。断面修復材中には、表層および旧コンクリ

なお、旧コンクリート部においては、JIS A 1154 による値が 2~8kg/m³ 程度の高い塩化物イオン濃度を示している。この高い濃度を示した理由は、2001 年度の断面修復工の適用時に、高濃度の旧コンクリート部分を除去していなかったためと考えられる。その結果として、断面修復材を適用した後の比較的早い段階で、写真-3.5 のような再劣化が生じたものと考えられる。なお、比較的塩化物イオン濃度が低い B の箇所については、断面修復材の劣化が顕在化していなかった。

このことから、一般的に指摘されているように、断面修復材に高性能なものを使用しても、鉄筋周囲に存在する高濃度の塩化物イオンを含むコンクリートを除去しなければ再劣化する可能性があることが改めて確認された。

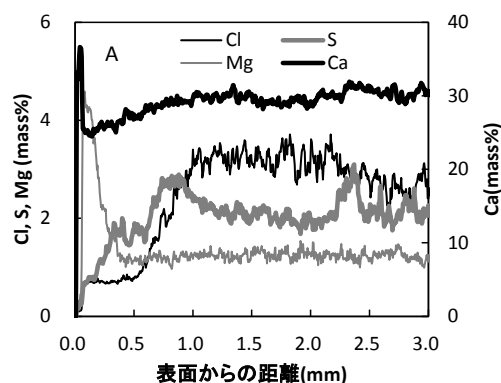
図-3.8 表層付近の濃度分布 (EPMA)

図-3.8 に断面修復材の表層部分における、EPMA による濃度分布測定結果を示す。なお、Cl については、図-3.7 に 100mm 程度の範囲までの結果を示している。主な結果を以下、各元素ごとに示す。各元素の分布、浸透の傾向は、ごく表層部の Ca を除いては、普通のコンクリートの場合と同様であった¹⁸⁾。

- ・ Cl : 表層から 1mm 程度の範囲で濃度が低下していた。図-3.7 より侵入深さは 10mm 程度であった。また、旧コンクリート部から断面修復材への浸透も見られた。
- ・ Mg : 表層から 0.5mm 程度侵入していた。
- ・ S : 表層付近の Mg が侵入している範囲では濃度が低下していた。また、1mm 以深では明確な増加（浸透）傾向は確認されなかった。
- ・ Ca : 表層（0.1mm 以内の狭い範囲）で値が増加していた。一方、そのすぐ内側では、濃度の減少傾向が見られた。

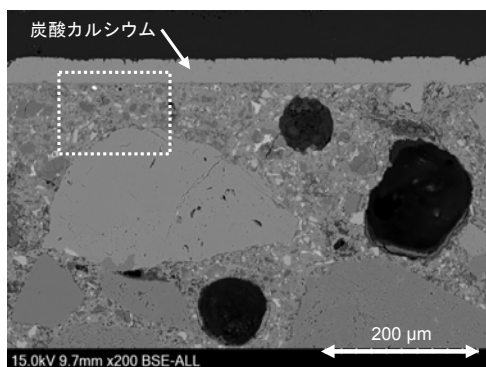
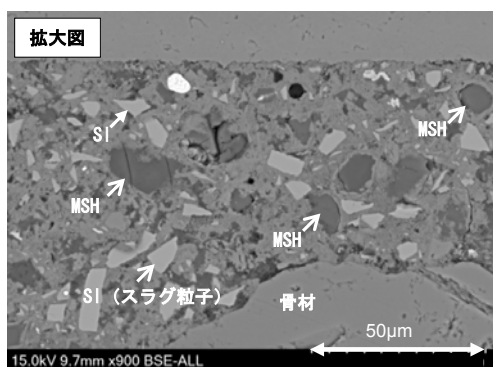
図-3.9 表層付近の反射電子像

次に、表層付近の反射電子像を図-3.9 に示す。EDS 組成分析により、カルシウムシリケート水和物(C-S-H)の Ca が Mg に置換された M-S-H の存在が確認された。M-S-H は脆弱であるとされており、この周辺の力学的性状は低下している可能性がある¹⁹⁾。

また、最表面には炭酸カルシウム CaCO₃ の薄層（厚さ 30-40 μm）が確認された。これは、水和物中から溶出した Ca や、前述のように海水中の Mg とセメント水和物中の Ca との置換に伴い生じた Ca が析出したものと考えられる。

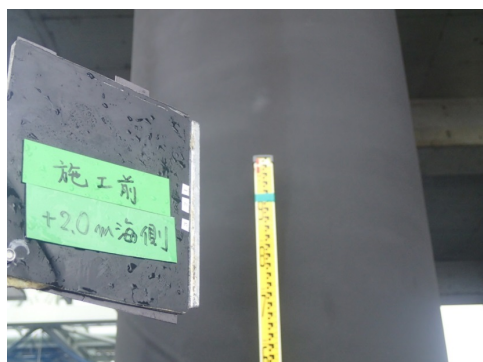
写真-3.6 ウレタンエラストマー被覆材の外観の一例

外観の一例を写真-3.6に示す。若干の表面の傷以外に劣化は見られず、健全な状態であった。

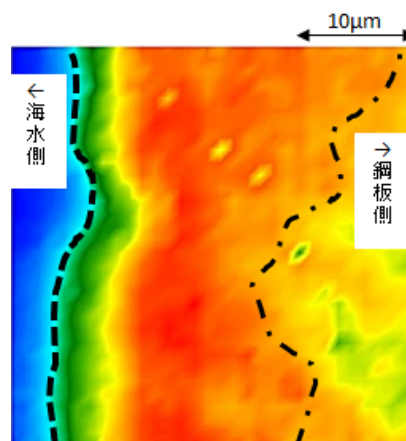
図-3.12 FT-IR 結果 (波数 1712cm⁻¹)

表層から30μm付近での波数1712cm⁻¹でのIRイメージを図-3.12に示す。1712cm⁻¹はポリブタジエンの劣化により生じるC=Oに由来する波数であり、赤色部分でC=Oが多く生成していること意味する。表面付近で赤色部が多く、すなわち、ポリブタジエンが消失していると考えられる。よって、海水側(暴露面側)でポリブタジエンの劣化が進行し、鋼板側(内側)では劣化が進行していないことが分かる。

なお、上記の考えに基づくと、劣化が進行していると考えられる深さは、表面から20μm程度であった。この深さを経過年数で割って劣化進行速度を求めると、1μm/年程度の非常に小さい値となる。

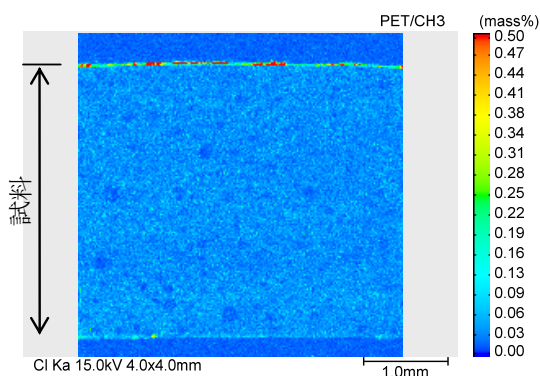
図-3.11 EPMAによる塩化物イオンの侵入状況
 (-0.5m(海側))

代表例として、-0.5m(海側)の結果を図-3.11に示す。海側面から0.1mm程度まで塩素濃度が高い範囲が見られた。-0.5m(陸側)も同様であったが、一方、+0.8m、+2.0mでは、塩素濃度が高い範囲は見られなかった。

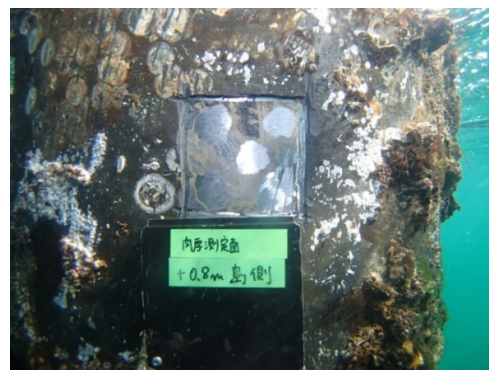
写真-3.7 肉厚測定面

肉厚測定結果を表-3.13に、肉厚測定面を写真-3.7に示す。元厚16mmに対し、現有肉厚は15.37~15.65mm、元厚との差は0.35~0.63mmであった。若干初期値を下回

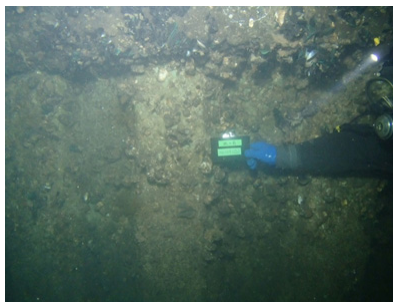
写真-3.8 水中硬化形被覆の外観の一例 (矢板凹面)

外観の一例を写真-3.8 に示す。付着物を除去しない状態であるが、変状は見られなかった。付着物を除去した後に被覆材の表面を観察したところ、気泡のような穴が多少確認されたが、大きな変状は見られなかった。

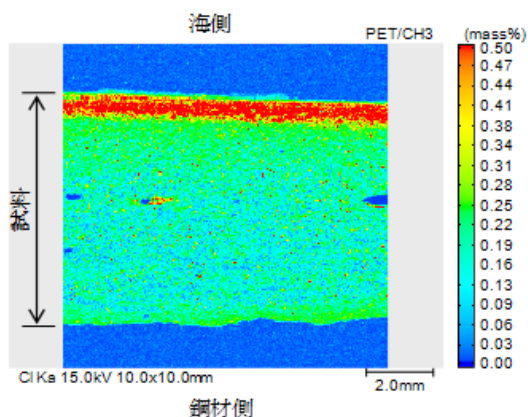
図-3.15 塩化物イオンの侵入状況 (矢板凸部)

矢板凸部の結果の一例を図-3.15に示す。海側から1mm程度まで塩素濃度が非常に高くなっており、鋼材側から0.5~1mm程度も少し高い範囲が見られた。さらに、試料の中央部でも全体的に塩素が検出されている。これらの傾向は6試料について共通であった。

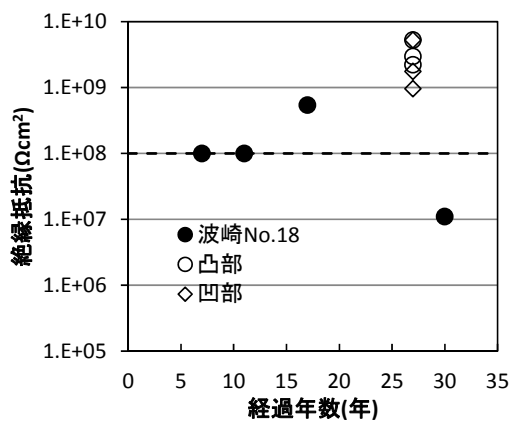
図-3.16 経過年数と絶縁抵抗の関係

図-3.16は経過年数と絶縁抵抗の関係を示す。なお、波崎においては、絶縁抵抗は現地で測定を行った。波崎においては、20年頃までは 10^8 (Ωcm^2)を上回っていたが、30年後には 10^7 (Ωcm^2)程度まで低下していた。今回対象試料中には塩分の侵入も見られており、波崎同様、今後徐々に防食性能は低下すると推測される。

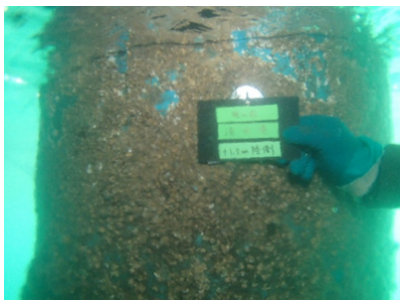
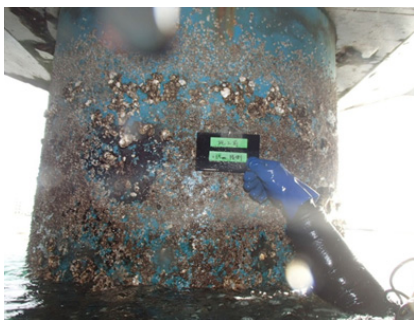
写真-3.9 調査対象杭の外観

杭頭付近のカバー材を固定している金具に腐食が多く見られた。維持管理計画書(平成22年3月作成)によると、平成17年度の調査時点で、船か漂流物の衝突により、1箇所のみカバー材の脱落および内部モルタルのクラックが確認されている。その他は、2割程度の割合で、杭頭付近に錆びの発生が確認されている。今回の目視結果でも、杭頭からの錆汁しか確認できなかったことから、劣化のばらつきは少ないといえる。

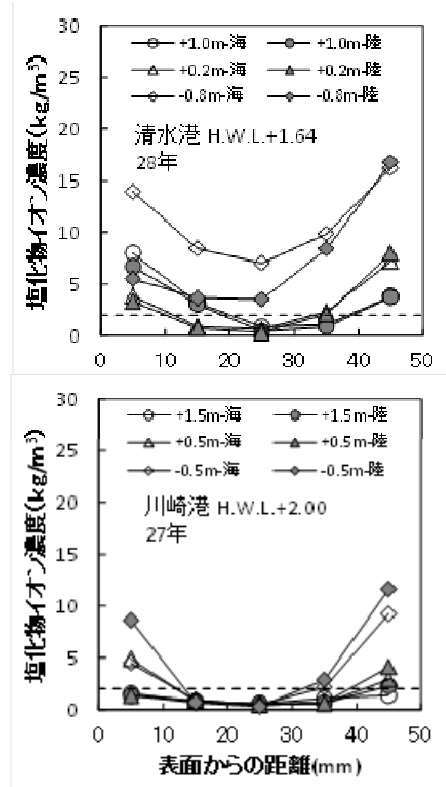
図-3.18 塩化物イオン濃度

イオン濃度(2.0kg/m³)を示した。モルタルとコンクリート被覆について、最大値(表面付近: 図中左側)で比較するとモルタル被覆の方が小さい。これは、カバーの存在により、内部への浸透が抑制されたものと考えられる。また、モルタル、コンクリートいずれも鋼材表面(図中右側)において濃度が増加している。この濃度は被覆下端(海面)に近いほど増加する傾向が見られた。被覆下端からモルタル、コンクリートと鋼材との界面を経由して多量の塩分が供給されたものと考えられる。

上記のように、モルタル被覆に関して、塩化物イオン濃度による鋼材腐食の判定は難しいことが示唆された。また、図-3.18 より、鋼材位置の塩化物イオン濃度の将来予測の際には、鋼材界面からの浸透も考慮する必要があることが示唆された。本被覆工法の将来予測方法の確

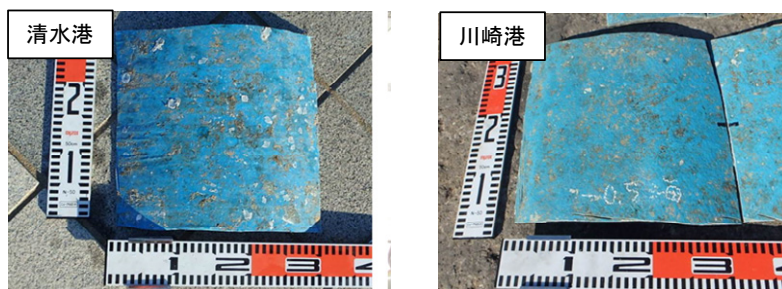
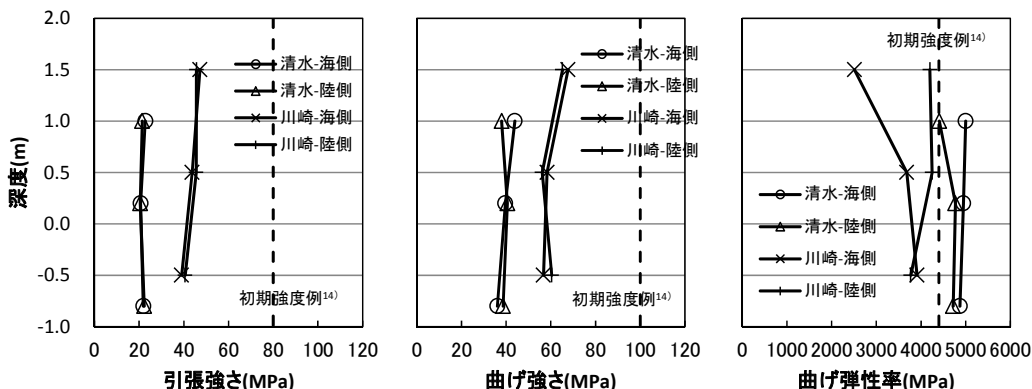
図-3.19 FRP カバーの強度特性

FRPカバー材(写真-3.10)の引張強度、曲げ強度、曲げ剛性率を図-3.19に示す。文献25)に記載されている初期強度の下限値と比べて半分以下まで低下している。FRPはアルカリに弱いため、時間とともに劣化が進行したことも考えられる。

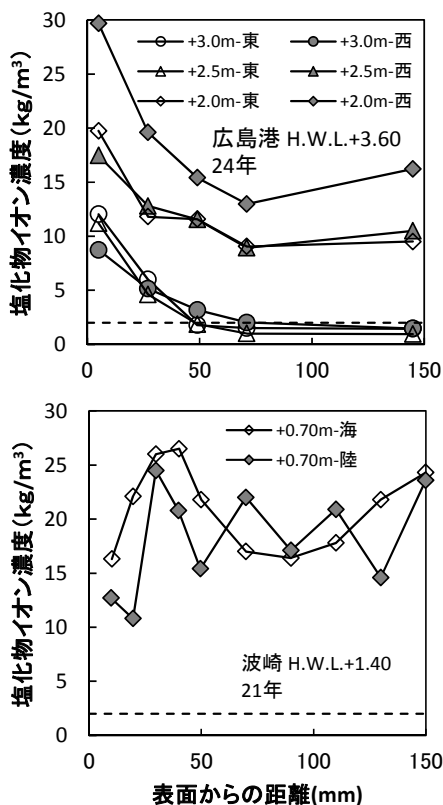
図-3.21 塩化物イオン量

塩化物イオン濃度の測定結果を図-3.21 に示す。なお、比較として、波崎海洋研究施設（鋼管杭式の観測栈橋）での調査結果も示した²⁶⁾。本調査結果において、水深が深い程、多量の塩化物イオンを含んでいる傾向が見られ、特に、+2.5m 西側、+2.0m 東側、+2.0m 西側では、鋼管面で塩化物イオン濃度が増加しており、外側から浸透した塩化物イオンが鋼材表面まで達していることがわかる。

上記のように、コンクリート被覆に関して、モルタル被覆(3.3.4)と同様、塩化物イオン濃度による鋼材腐食の判定は難しいことが示唆された。また、図-3.21 より、鋼材位置の塩化物イオン濃度の将来予測の際には、鋼材界面からの浸透も考慮する必要があることが示唆された。本被覆工法の将来予測方法の確立の際にはこれらに関する検討が必要である。

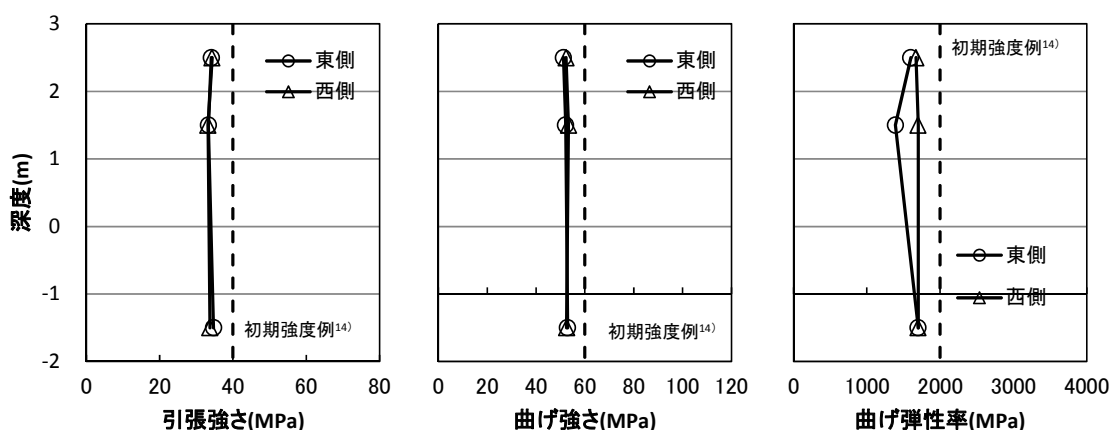
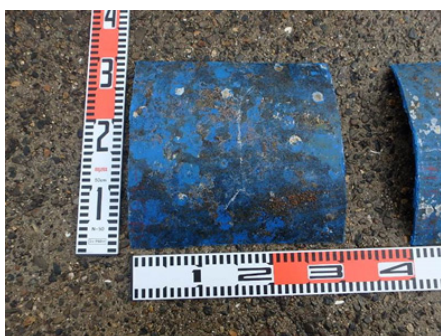
図-3.23 APC カバー強度

現地採取カバー材を写真-3.15 に、カバー材強度測定結果を図-3.23 に示す。引張強さ、曲げ強さ(試験片が破壊しなかったため、実際には規定たわみ時曲げ応力)および曲げ弾性率について、特に方向、水深に対する有意差は見られなかった。文献(25)に記載されている APC 樹脂の初期の機械的強度と比較すると、全体的に 1~2 割低下していた。

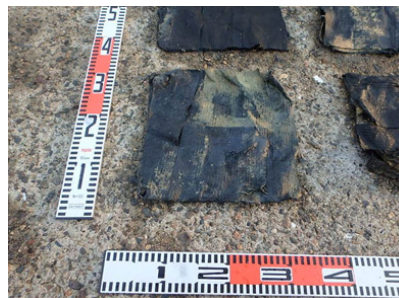
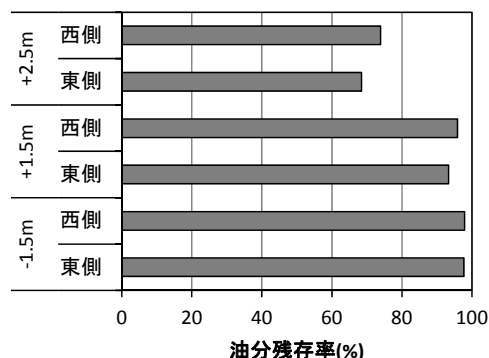
図-3.24 油分残存率

採取したペトロラタム系防食材を写真-3.16、油分残存率を図-3.24 に示す。「港湾鋼構造物防食・補修マニユ

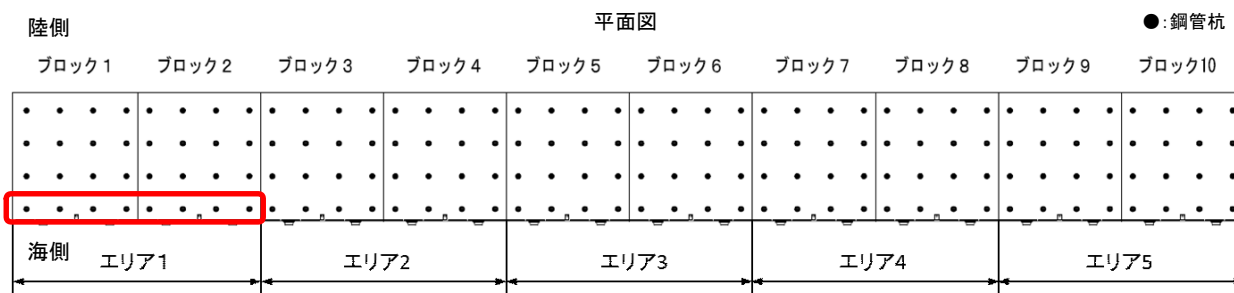
図-3.28 栈橋平面図

(四角囲み：今回調査において被覆防食の劣化が進行しやすかった位置)

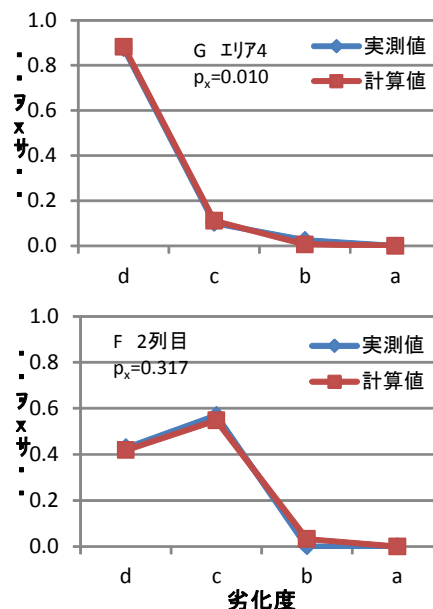
図-3.29 劣化度分布の実測値およびマルコフ連鎖モデルによる計算値

図-3.29 に施設 G エリア 4 と施設 F2 列目における劣化度分布の実測値とマルコフ連鎖モデルによる計算値を示す。両者はよく一致しており、栈橋鋼管杭の被覆防食に対し、マルコフ連鎖モデルが適用可能であることを示している。この計算により、本モデル上最適な遷移率 p_x の算出が可能となる。施設 G エリア 4 の劣化度の割合は d:87.5%, c:10.0%, b:2.5%, a:0% であり、 p_x は 0.010、施設 F2 列目の劣化度の割合は d:43.0%, c:57.0%, b と a は 0% であり、 p_x は 0.317 と算出された。後者の方が値が大きいが、経過年数が短い割に、劣化度 c の部材が多かったため、このような結果となっている。現状でやや遷移率が大きくてもこのまま劣化の進行が進まなければ、将来的には遷移率は小さく評価されることになる。

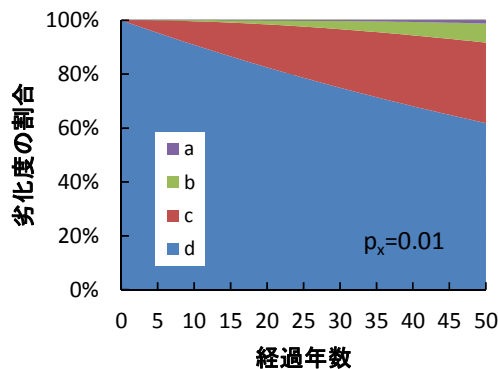
図-3.30 マルコフ連鎖モデルによる劣化度分布の経時変化予測例

参考として $p_x = 0.01$ の場合の劣化度分布の経時変化予測例を図-3.30 に示す。50 年後(現時点から 37 年後)において、d:61.8%, c:29.9%, b:7.1%, a:1.2% となる。

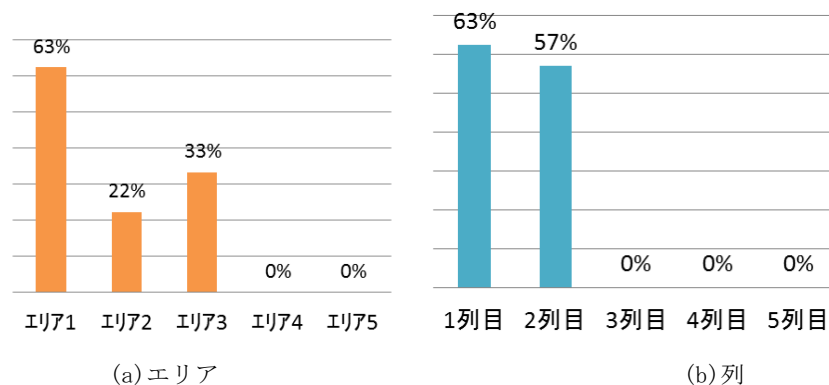
図-3.31 $(p_x)_{\max}$ の割合

表-3.26 に各施設のエリア・列ごとの p_x 算出結果を示す。図-3.31(a) にエリアごとの $(p_x)_{max}$ 割合を示す。エリア 1 が最も多く 63% であった。エリア 4, 5 に $(p_x)_{max}$ が

の海側から見て左端が船スクリューの位置になる。このことから、スクリューにより何らかの影響を受けたことも考えられる。しかし、本検討では施設の港湾内の位置や利用状況は不明であるため、左側に $(p_x)_{\max}$ が多かった要因は特定できなかった。

図-3.31 (b) に $(p_x)_{\max}$ 割合を示す。1列目 63%、2列目 57% となり、3列目以降に $(p_x)_{\max}$ がある施設はなかった。1~2列目に $(p_x)_{\max}$ が多かった要因は、経年劣化以外に漂流物の衝突等によりカバー材が損傷しやすかったものと推測できる。

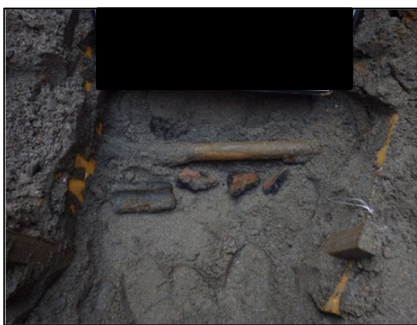
写真-4.2 タイロッド腐食状況

腐食状況を写真-4.2に、腐食量の調査結果を表-4.3に示す。隣接したタイロッドの腐食量に差があったものの、技術基準の標準値よりも小さい値を示した。

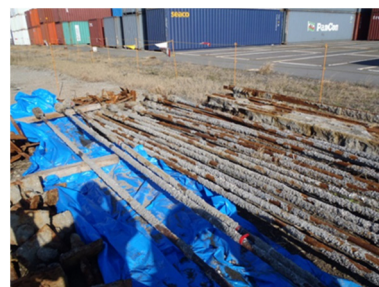
写真-4.3 タイロッド全景

目視観察の結果を写真-4.3~4.8に示す。タイロッドでは、全体に泥の固着および海生生物の付着が観察された。一方、控え鋼矢板では、上部から約-1m程度の範囲に泥の固着のほか海生生物の付着が観察され、-1mより下部に関しては全体的に泥が固着していた。固着物除去後の鋼材表面は全体的に均一な腐食形態が確認され、孔食や開孔部など異常腐食は観察されなかった。

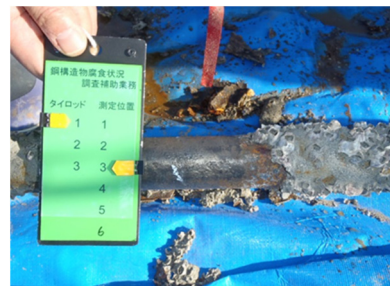
写真-4.4 タイロッド表面

度は 0.01mm/y 以下であったことから、表-4.8 から推定される腐食速度とは一致しない。タイロッドの腐食速度が非常に小さかった要因の1つとしては、写真-4.4 のようにタイロッド表面には多くの付着物が存在しており、これによりタイロッド表面への酸素の拡散速度が遅くなり、腐食が進行しなかったことが考えられる。

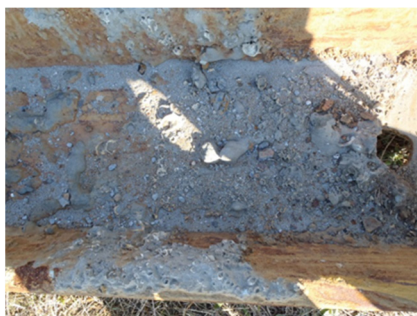
写真-4.6 上部側拡大 (海生生物付着の痕跡)

ったが、さらに下部側の-2.2m以下の測定点では、0~0.01mm/y程度と腐食速度は標準値よりも非常に小さい値であった。目視観察の状況と合わせると、鋼矢板上部端から-1m程度までは水位が上下し、干満を繰り返す環境になっていたものと推定される。

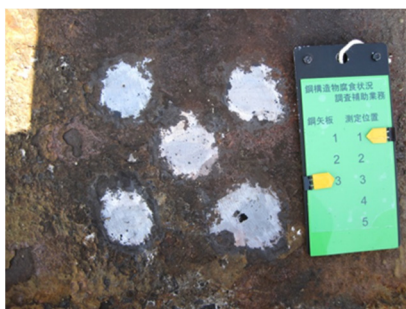
写真-4.7 計測箇所拡大 (No.3 : -0.2m)

控え鋼矢板では、設置上部側の-0.2mの測定点においては腐食速度が比較的大きく0.03~0.04mm/y程度であ

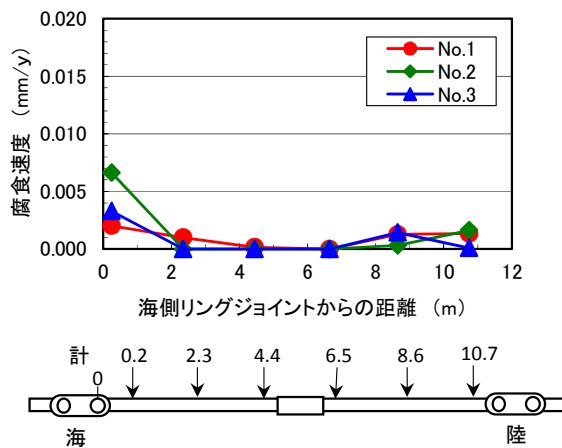
図-4.4 タイロッド中の腐食速度の分布

さらに、腐食量調査の結果を延長あるいは深さ方向に整理した腐食傾向をそれぞれ図-4.4~4.5に示す。タイロッドでは、すべての測定箇所において腐食速度の平均値は0.01mm/y以下となり、文献31)に示された土中(残留水位以上)腐食速度の標準値の0.03mm/yに比べ非常に小さい値であった。

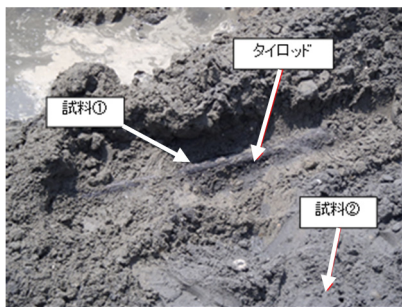
写真-4.9 タイロッド周囲の土壤および試料採取箇所

タイロッド周囲の土壤および試料採取箇所を写真-4.9に示す。掘削後の調査対象のタイロッドの周囲の土壤を比較すると、タイロッド近傍では、①タイロッドの近傍部分の薄灰色と、②隣接するタイロッドとの中間部分の濃灰色の2層の土壤が確認でき、土質は「砂質土」と推定された。

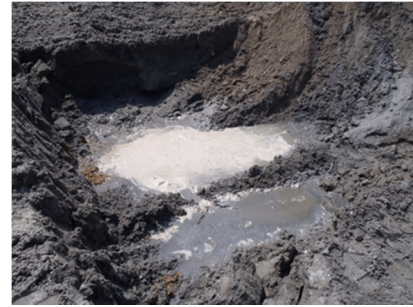
写真-4.10 タイロッド調査箇所周辺の土壤状況

さらに、調査箇所周辺の土壤状況を写真-4.10~4.11に示す。調査箇所を掘削した後に直ちに水が満ちてきたことから、タイロッドの埋設深さまで水位が上下していると想定された。しかし、調査箇所とは別の場所での土壤を確認したところ、岩や砂利が多く混入していたり、赤褐色の土壤も確認できたことから、調査対象施設の岸壁背面土壤は部分的に土質が異なっていると考えられる。

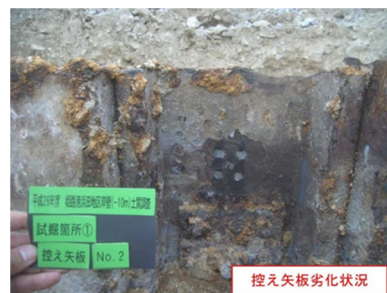
写真-4.14 控え矢板の腐食状況

目視観察の結果を写真-4.14~4.17に示す。礫が混じっているが土壌が砂質土であったので、鋼材全面が均一な砂で覆われていれば全面的に均一な腐食が起こったものと考えられる。なお、調査位置3においては局部的な腐食箇所が一部認められた。局部腐食の要因の一つとしては、鋼材面に接している箇所の土壌に比較的硫化物が多いと仮定した場合、硫酸塩還元菌等による微生物腐食が発生した可能性が考えられるが、土壌の分析等を行っていないので断定はできなかった。

姫路港浜田地区の腐食調査結果を表-4.10に示す。控え矢板および腹起しの腐食速度は、一般的な腐食速度標準値の0.03mm/yに比べ小さい値を示した。なお、タイロッドについては、タイロッドの初期径が不明であったため、算出しなかった。

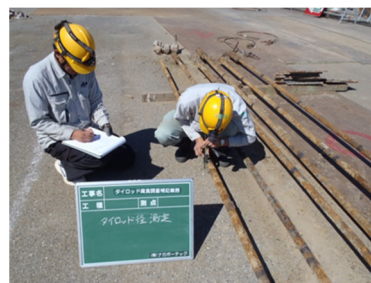
写真-4.18 タイロッド全景

腐食状況を写真-4.18~4.19に、腐食調査の結果を延長方向に整理した腐食傾向を図-4.9に示す。タイロッドの所々に泥の固着が観察されたが、全体的には集中腐食などの異状な腐食形態は確認されなかった。また、すべての調査箇所において腐食速度の平均値は0.01mm/y以下となり、技術基準の標準値に比べ非常に小さい腐食傾向であった。

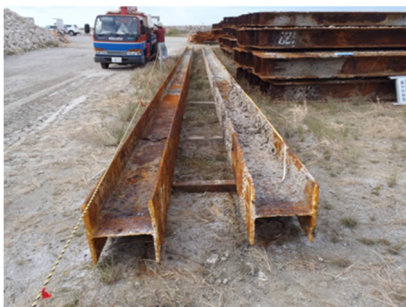
写真-4.20 全景

目視調査の結果を写真-4.20～4.23に示す。H形鋼杭頭からの深度0m～-5m程度までは海洋性生物の付着が見られ、特にNo.57杭（沖側）に多く見られた。-5m以深では泥のみが付着しており、ほとんど変状は見られなかった。ケレン後の下地面は0m～-5mまでの鋼材表面が比較的痘痕状に見られ、全体的に極端な凸凹は見られず、平滑であり深い孔食や貫通孔などの変状も見られなかった。

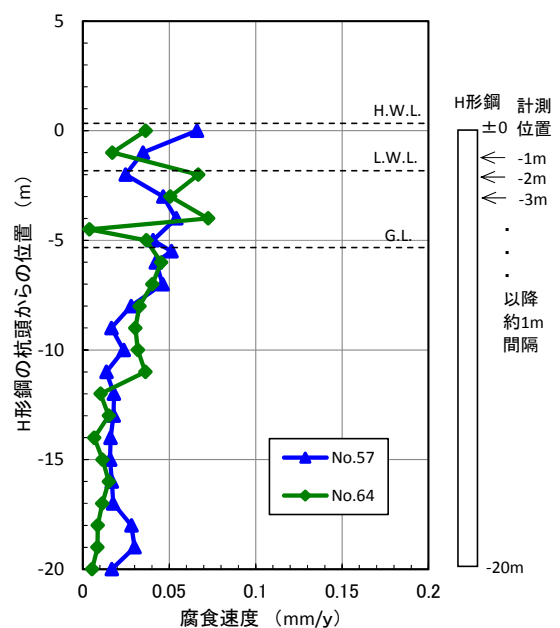
図-4.11 H形鋼中の腐食速度の分布

腐食量調査の結果を深さ方向に整理した腐食速度の分布を図-4.11に示す。なお、No.57杭の土中部での残存肉厚が初期設計値である21mmを超えていた。目視で腐食の進行が顕著でなかった、H形鋼の下端部において、フランジ部の厚さをノギスで計測したところ、No.57杭で21.55mm、No.64杭で20.60mmであった。この実測した厚さを元厚と仮定し、腐食速度を算出した。

土中部では、G.L.から-2mまでの範囲においては腐食速度が0.04～0.05mm/y程度となり、一般的な海底土中部での腐食速度の標準値0.03mm/yよりも大きな腐食傾向が見られた。さらに深い部分に対しては、腐食速度は0.01～0.03mm/y程度であった。水中部（干満部含む）の腐食速度は最大でも0.07mm/y程度で、比較的小さい結果が得られた。No.57杭とNo.64杭を比較すると、沖側に設置したNo.57杭の方が比較的水中部の腐食が小さい傾向にあった。要因としては、目視確認の結果からNo.57杭は海生生物の付着が密であったので、これが酸素の拡散障壁の作用をもたらした結果、腐食速度が小さくなったものと推測する。
