2. 山口・島根豪雨災害に関する調査

2.2 河川氾濫による水害調査

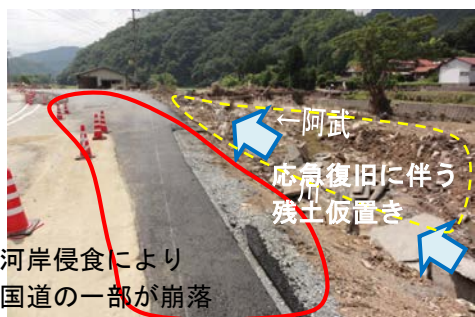
現地調査より推定された氾濫流の流向を図-2.2.7 に青色矢印で示す他、以下の写真内にも適宜図示する。国道 315 号は氾濫に伴う侵食により一部が崩落した（写真-2.2.1 参照）。氾濫流の方向には消防団の車庫があり（写真-2.2.2 参照）、漂流物による外壁とシャッターの損壊や 1.4m 程度の基礎の洗掘が見られた（写真-2.2.3 参照）。また、神角川合流点手前にある橋梁地点では右岸側、左岸側ともに洗掘が見られた（写真-2.2.4 参照）。

写真-2.2.1 阿武川の河岸侵食により崩落した国道 315 号（8 月 6 日調査）

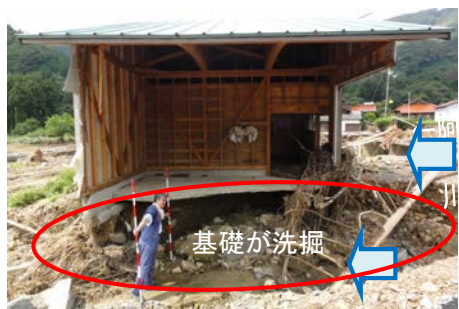
写真-2.2.3 消防車庫の基礎下部洗掘、外壁損壊（8 月 6 日調査）

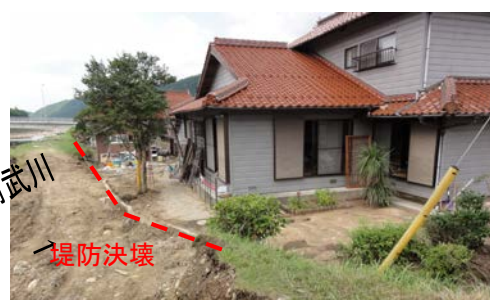
現地調査より推定される坪の内地区の氾濫流の流向を図-2.2.8に青色矢印で示す他、以下の写真内にも適宜図示する。本地区では、合流点直上流の右岸側で、堤防沿いの樋管や生け垣において堤防天端より約1m高い位置に漂流物が確認されたことから（写真-2.2.5、2.2.6参照）、越水により家屋の浸水が発生したと見られる（写真-2.2.7参照）。朝早橋下流では堤防の決壊と家屋浸水が確認されたが、家屋の大規模な損壊は見られなかった（写真-2.2.8参照）。

写真-2.2.8 朝早橋下流の堤防決壊状況
(8月6日調査)

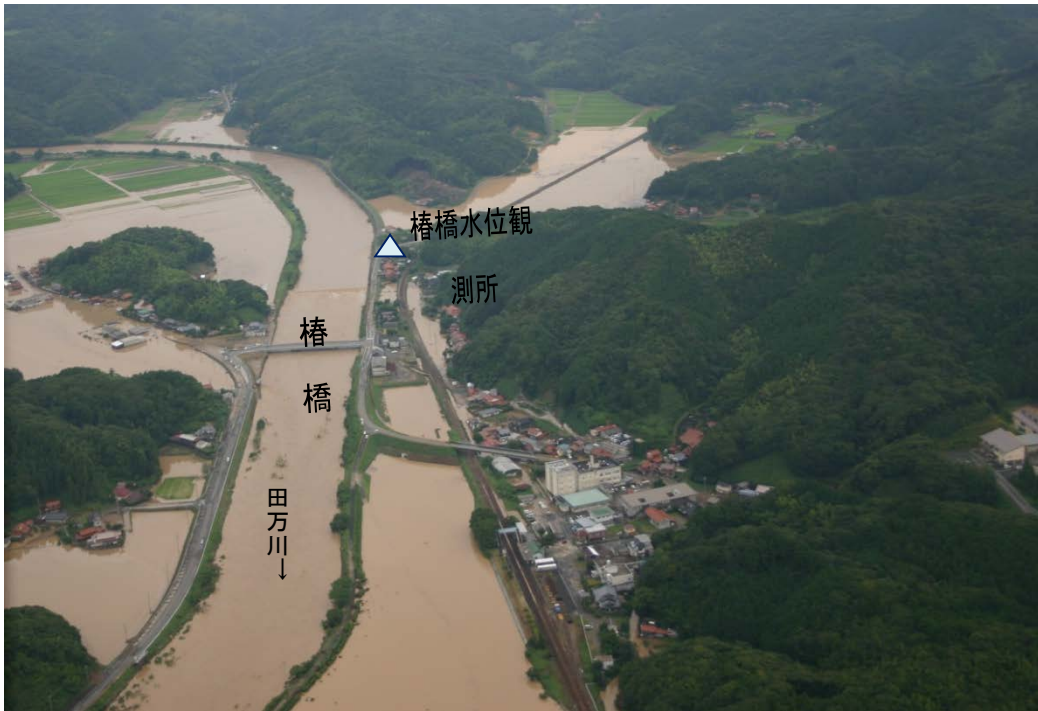
28日の大雨により、弥富下地区より下流では複数の箇所では越水が発生し、広い範囲で浸水が発生した。山口県が調査した浸水範囲を図-2.2.13に示す。田万川では、中流の岡平水位観測所付近、下流の椿橋水位観測所付近で浸水域が広がっている（写真-2.2.16参照）。

写真-2. 2. 16 田万川下流部の椿橋付近の航空写真（7月28日17時頃）（萩市提供）

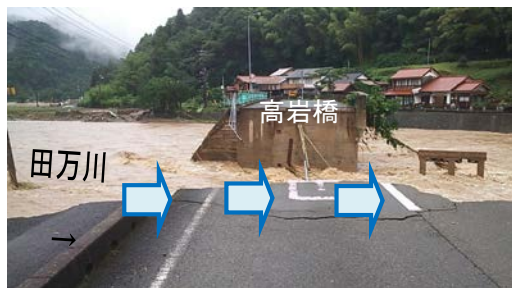
県道の高岩橋では右岸側橋台が洗掘を受けて落橋した他(写真-2.2.21参照)、高岩橋下流の右岸では堤防が決壊した(写真-2.2.22参照)。決壊箇所から氾濫した流れは、下流の下小川地区の集落に達し、建物の被害が発生した(写真-2.2.23参照)。

写真-2.2.21 高岩橋の橋台背後に氾濫流が迂回
(7月28日16時頃)(萩市提供)

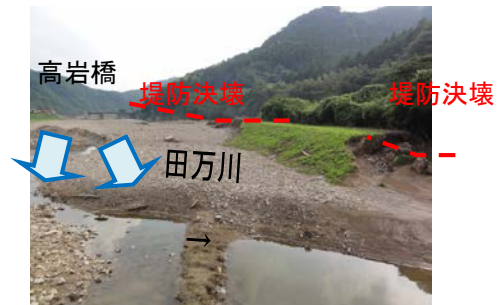
写真-2.2.22 田万川の堤防決壊箇所
(8月5日調査)

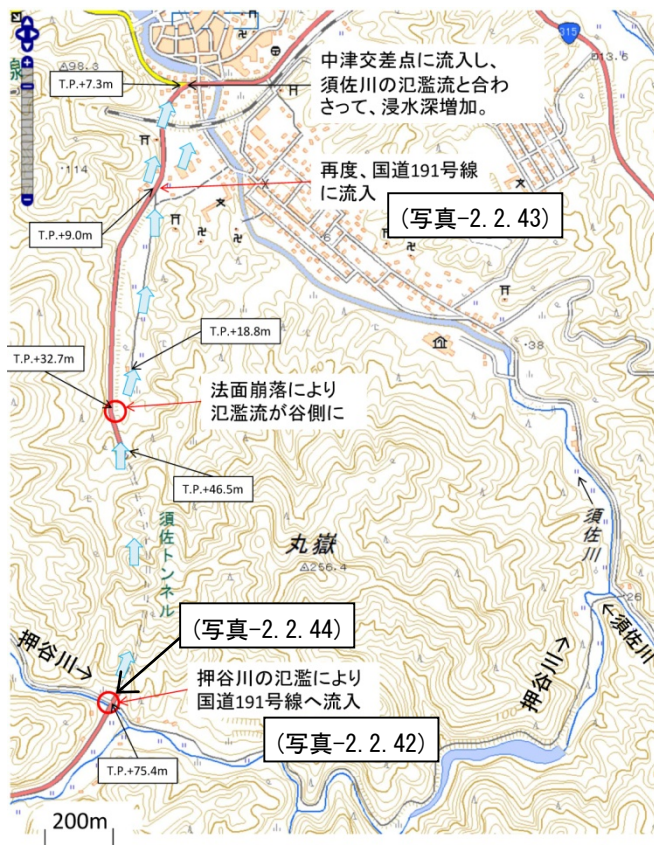
国道 191 号の南側には須佐トンネルがあり、須佐トンネルの南側坑口前の道路を押谷川が横切っている（写真-2.2.42 参照）。この押谷川が氾濫し、須佐トンネルに流れ込み中津交差点に到達したことが確認されている（写真-2.2.43,2.2.44 参照）。中津交差点では、須佐トンネルと須佐川からの氾濫流により浸水深が大きくなったと見られる。なお、押谷川から中津交差点までの平均勾配は 1/30 以上であり、トンネル内も急な下り勾配となっている。

図-2.2.22 押谷川氾濫箇所～中津交差点氾濫流図

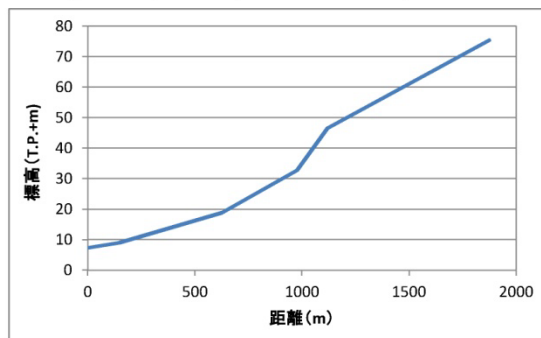
図-2.2.23 氾濫流が流下したトンネル内の地形勾配

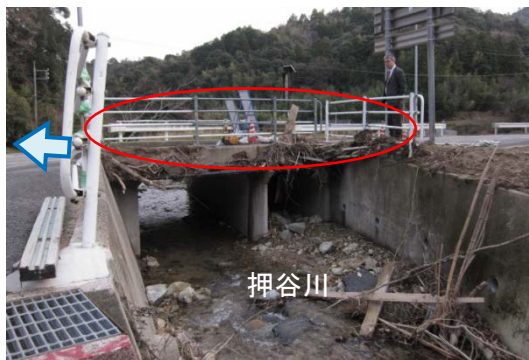
写真-2.2.42 国道191号と押谷川（12月25日調査）

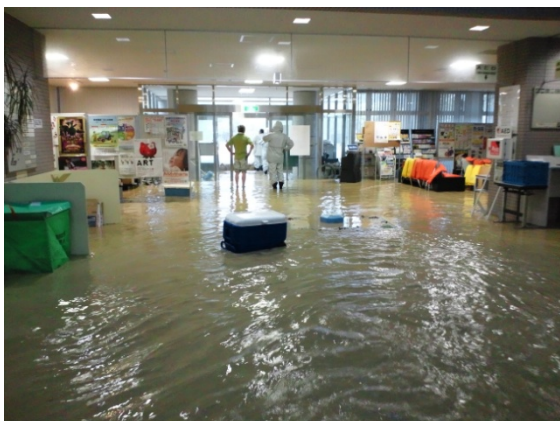
また、萩市役所須佐総合事務所では 1 階が浸水し、備品や電気設備等に被害が発生した（写真-2.2.34, 2.2.35 参照）。

萩市役所の須佐総合事務所や小川支所では1階が浸水し、市民サービスが停止した。

写真-2.3.3 (2.2.34再掲)
萩市須佐総合事務所の浸水状況
