## 第2章 コンクリート片落下の実態調査

### 2.1 実態調査の概要

## 2.3 特定点検結果の調査

## 2.4 落下防止対策実施済み箇所の落下事例の調査

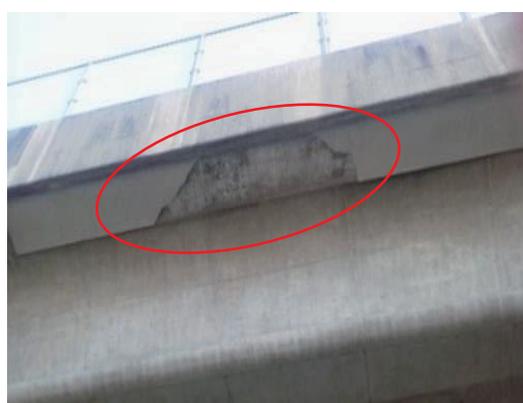
写真 2.4.1 コンクリート片落下の特徴

- ・ 広範囲にわたって落下防止対策とコンクリート片が一体となった落下 (写真 2.4.1(a))
- ・ 落下防止対策を実施していたことを理由に、特定点検または定期点検時の打音検査を省略したために、コンクリート片とともに落下防止対策が落下 (写真 2.4.1(b))
- ・ 表面塗装等を実施した箇所において、床版や桁の変状を外観から確認することが困難で、表面塗装等とともにコンクリート片が落下 (写真 2.4.1(c))

- ・ 図 2.4.1 に示すように、コンクリート中またはコンクリートと落下防止対策の間に水が浸入し、凍結融解作用等を受けたことで、コンクリート表面と落下防止対策が一体となって剥がれた。また、コンクリートと落下防止対策の間に侵入した水によって落下防止対策自身の接着力が低下し、剥がれやすい状態となっていた。
- ・ 落下防止対策を実施していたものの、打音検査による点検を実施していなかったため、コンクリート片の規模を予想できず、落下防止対策の耐荷力を上回る規模のコンクリート片が落下した。
- ・ コンクリートに表面塗装等を実施していたことで、外観目視によるコンクリートの変状の確認が困難であったため、コンクリート片の落下を予測できなかった。
