# 国土技術政策総合研究所資料

No.959

## 超音波を使用した潮位の簡易観測に向けた現地試験

A field experiment for the simple measurement of tide level using ultrasound

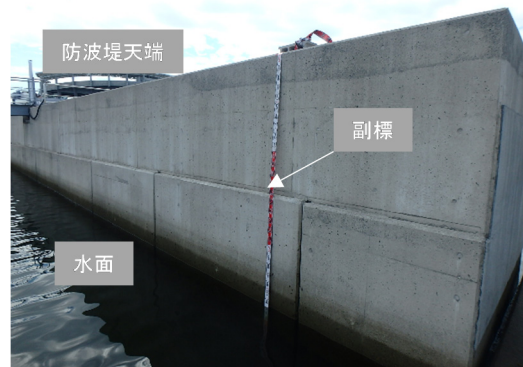
図-3.1 海水面の測定（港内側）

検出器の 0 位高さを点検するため、同時検潮を実施した。図-3.1 には、同時検潮の観測状況を示す、観測時間と測定間隔は、高低潮を含み、連続 8 時間、港内側にて 10 分間隔で測定した。なお、水面状況の確認のため港外側でも 30 分間隔で測定した。

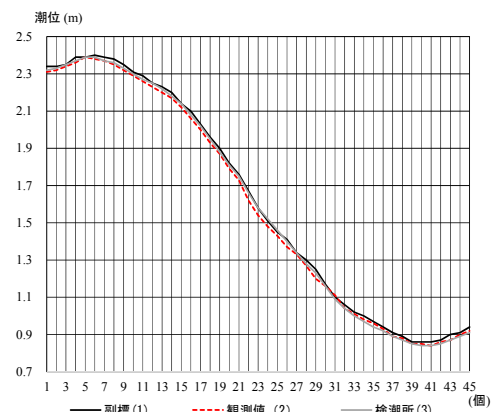
図-3.2 同時検潮による潮位時系列

図-3.2 には、同時検潮の結果を示す。図中の黒線が、副標の読み値、赤破線が観測値、灰色線が名古屋検潮所の潮位である。潮位は、名古屋港基準面（N.P.）の値を図示した。観測値は、1 秒間隔の元データを 30 秒平均で処理をした。副標、観測値、名古屋港検潮所の潮位時系列を比較すると、ほぼ同様な潮位変動の値を示していた。このことは、名古屋検潮所は、観測地点から約 500 m 離れているものの、高さの基準が一致していること、同時検潮を実施した観測地点と名古屋検潮所の潮位変動が同じ傾向であることを示している。ただし、13 時 30 分以降は、副標の値が概ね 2 cm 程度高い結果であった。潮時によって潮位変動の傾向が異なっていた可能性がある。

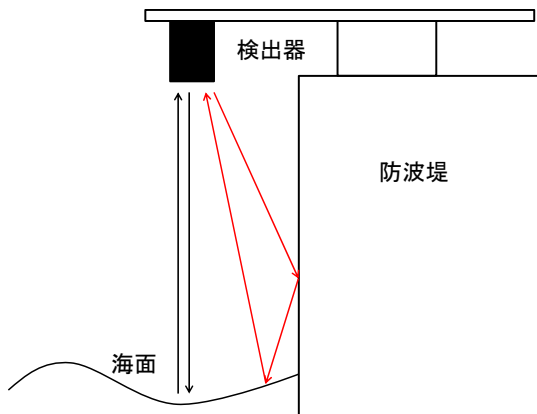
図-4.8 乱反射の概念図

音波は通常、反射波が図-4.8 中の黒矢印のように跳ね返ってくると受波レベルとしては一番強くなる。この時には、オシロスコープ（図-4.9）での波形（通常時）が確認できる。しかし音波は、面的に広がり、風雨等でも流される可能性もある。その際、図-4.8 中の赤矢印に示すように防波堤壁面や海面を経て戻り、乱反射していることが考えられる。この時には、図-4.9 に示すオシロスコープでの波形（乱反射観測時）が確認できる。ノイズを低減させるため、音波の信号のゲイン調整を行った。しかしながら、ノイズを減らす効果は確認できなかった。

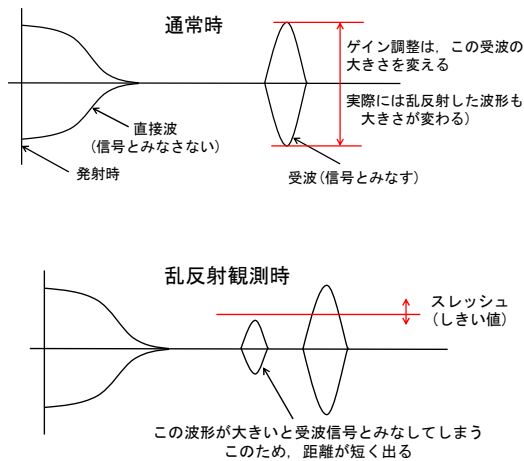
図-4.9 オシロスコープでの波形概念図

ノイズを低減するには、スレッシュ（しきい値）の可変による改善が考えられる。図-4.9 は、オシロスコープでの波形概念図、図-4.10 は、乱反射によるノイズ発生の概念図を示す。通常時は、受波信号のみが捉えられるものであるが、乱反射した場合、その手前に小さな信号が発生する。その信号がスレッシュの範囲を超えるため、受波とみなされている可能性がある。現在は、スレッシュが固定されている。本体内部の基板に設置されている固定抵抗を可変抵抗に交換しスレッシュの変えられる機能を追加する対応が考えられる。それにより、水面より手前に発生している小さな信号を、受波とみなさないようにする。これらの機器調整は、現地で風の影響、ノイズ発生の規模を同時に視認しつつ、音波信号やスレッシュの可変調整をするといった対応が考えられる。
