# 5. 河川管理施設

#### 5.1 概要

平成28年4月14日から発生した一連の地震を受け、国管理河川における河川管理施設の調査を国土交通省九州地方整備局が実施した結果、白川水系で44箇所、緑川水系で127箇所、菊池川水系で1箇所の合計172箇所で、堤体の沈下や天端のクラックなどの変状が確認された(平成28年5月2日時点)<sup>1)</sup>。

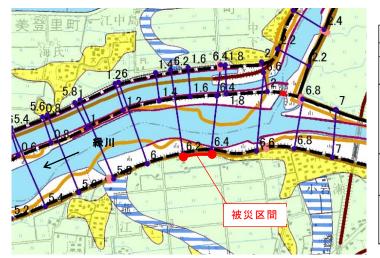
写真-5.2 川表のり肩の縦断亀裂 (九州地方整備局提供)<sup>3)</sup>

図-5.3に当地区の平面図を示す。写真-5.1に示すように当地区では約150mにわたって天端に段差を伴う縦断亀裂(幅30~50cm程度)が発生した。また、天端両のり肩にも写真-5.2に示すような縦断亀裂が生じるとともに、両のり尻付近にはらみ出しが発生した。緊急復旧工事着工前の測量より、天端は表のり肩において90cm程度の沈下が確認されている。

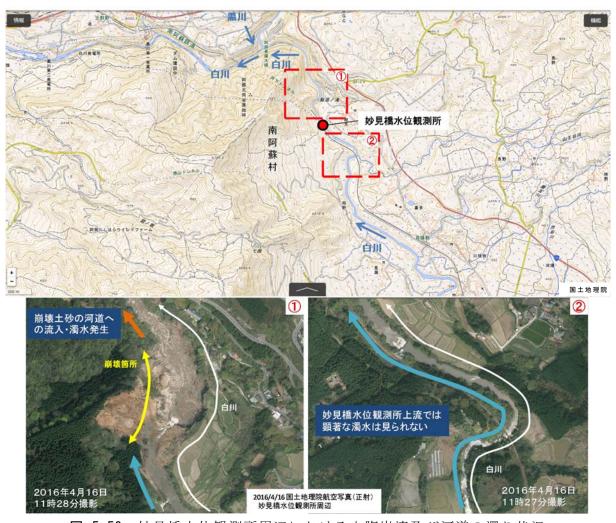
図-5.52 妙見橋水位観測所周辺における山腹崩壊及び河道の濁り状況

図-5.52~図-5.54は、それぞれ、4月16日11時30分頃、同日11時10分頃及び11時20分頃、同日13時00分前後頃に国土地理院によって撮影された航空写真から、上段の地理院地図に示した①②の範囲を切り出した写真である。図-5.52を見ると、妙見橋水位観測所の直下で大きな山腹崩壊箇所を確認できる。また、妙見橋水位観測所の上流では大きな山腹崩壊箇所が確認されておらず、河川水も濁っていない。図-5.53に示す黒川合流点付近においては、阿蘇大橋の落橋を始め、合流点直下でも河岸や山腹の崩壊箇所を確認できる。図-5.54に示す子飼橋水位観測所には、濁水が到達しておらず、渡鹿堰上流に濁水の前縁線(フロント)らしき河川水の色の違いを確認することができる。参考までに図-5.54の航空写真①のコントラストを強調したものを図-5.55に示す。このような修正を加えることで、濁水の前縁線が見やすくなる。図-5.50に示す子飼橋の水位が11時30分から14時頃に掛けて上昇していることも濁水の伝播時刻とほぼ整合している。

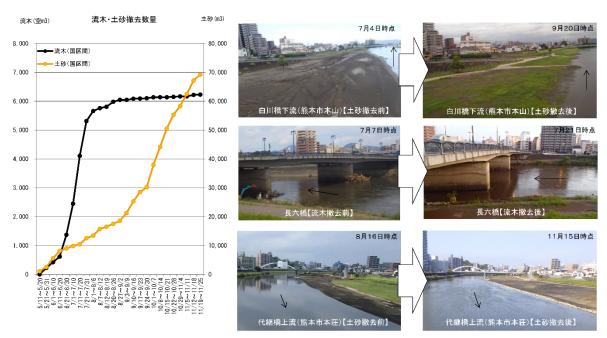
図-5.63 国管理区間における土砂及び流木の撤去数量の変化及び撤去状況

熊本河川国道事務所及び熊本県では、河川巡視(1回/2日)と監視カメラ(20台)により、堆積土砂に加え流木の監視を行い、適宜撤去を実施してきている(「白川水系における河川管理体制の強化・有明海等の流木等撤去の取り組みについて(第6報)」、平成28年11月30日、九州地方整備局・熊本県土木部)<sup>5)</sup>。図-5.63に示すように、国管理区間では堆積土砂約7万m3、流木約6千m3がこれまでに撤去された(平成28年11月25日時点)。また、県管理区間では堆積土砂約2万m3、流木2千m3が撤去された(平成28年11月25時点。図-5.64参照)。5.5.2に示した土砂の堆積状況に関する調査結果、及び5.5.3に示した堆積土砂の粒度分析結果については、地震後の土砂の堆積状況の確認、土砂堆積区間推定にあたっての河床変動計算における粒径設定などに活用された。

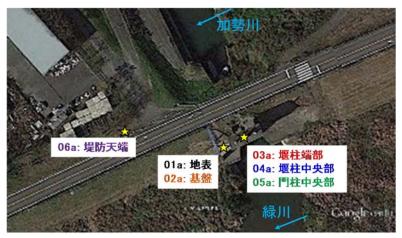
写真-5.66 地震計の設置位置 (その1) 6)に加筆

構造物本体および周辺地盤には、地表(堰柱背面地盤の地表、01a)、基盤(01aの地中部 G. L. -40m、02a)、堰柱端部(端堰柱の天端、03a)、堰柱中央部(中央堰柱の天端、04a)、門柱中央部(中央門柱の天端、05a)、堤防天端(堤内地盤の地表、06a)の6点に地震計が設置されている。地震計の設置位置を写真-5.66、写真-5.67に示す。

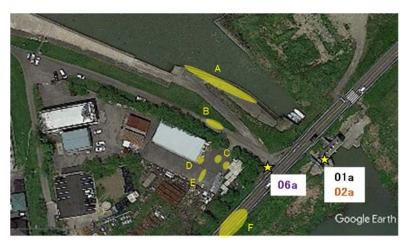
写真-5.68 加勢川水門の周辺における液状化の痕跡 (ハッチング部) 6)に加筆

なお、加勢川水門の構造物本体は、今回の地震による損傷や変状は確認されていない。 ただし、5.2.1(4)に示すように、本施設周辺の堤防は本震によって被害を生じている。加 勢川水門のごく近傍では液状化の痕跡が見られないものの、加勢川水門から下流側の堤内 に位置する緑川下流出張所の敷地内やその周辺では、液状化の痕跡が多数認められている。 その例を写真-5.68~写真-5.72に示す。このように、本施設のごく近傍を除き、その周辺 では広範囲にわたり液状化が生じている。

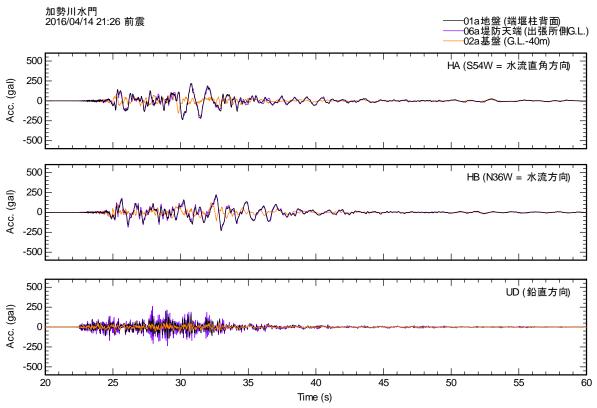
図-5.68 端堰柱背面地盤(01a)、堤防天端(06a)、基盤(02a)における前震記録

図-5.68に示す前震記録の水平動に着目すると、基盤(02a)に対して端堰柱背面地盤(01a)および堤防天端(06a)の応答加速度が増幅していること、端堰柱背面地盤(01a)および堤防天端(06a)の波形形状がほぼ一致していることが分かる。これは、基盤から

入射された地震動に対して、両地点(01a、06a)における表層地盤の応答特性がほぼ一致していることを意味する。

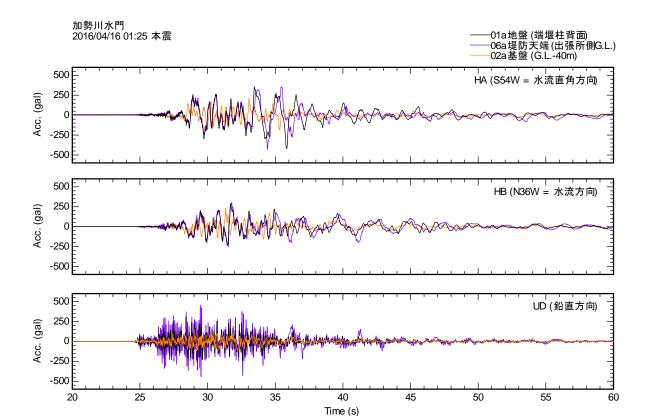
図-5.69 端堰柱背面地盤 (01a) 、堤防天端 (06a) 、基盤 (02a) における本震記録

これに対して、図-5.69に示す本震記録の水平動に着目すると、基盤(02a)に対して端堰柱背面地盤(01a)および堤防天端(06a)の応答加速度が増幅していること、端堰柱背面地盤(01a)および堤防天端(06a)の波形形状が33s付近まではほぼ一致していることに加え、33s付近以降では端堰柱背面地盤(01a)に対して堤防天端(06a)の波形に位相遅れが生じている状況が確認される。これは、基盤から入射された地震動に対して、33s付近から堤防天端(06a)側の地盤において波動伝播速度の低下、すなわち剛性低下が生じたことを示唆している。これは、加勢川水門のごく近傍と周辺地盤における液状化発生状況とよく対応している。

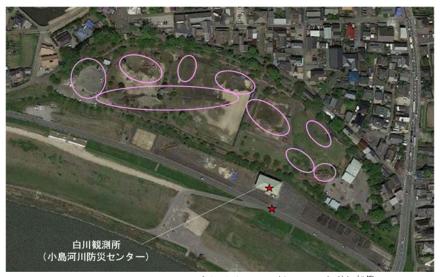
図-5.71 4月15日に撮影された航空写真<sup>6)に加筆</sup>

本震前の4月15日に撮影された航空写真を図-5.71に示す。同図の〇印は噴砂や地割れなど、液状化の痕跡が認められた個所である。その範囲は、図-5.72に示す観測所周辺の治水地形分類図における三日月状の埋立地とよく一致している。ただし、本観測所周辺の堤防には、本震後においても特に変状が認められなかった。

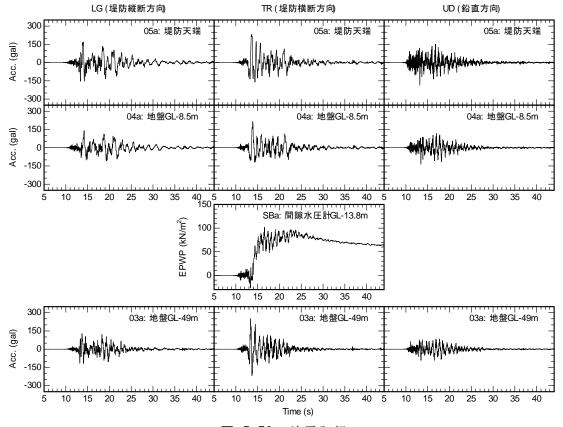
図-5.73 前震記録

本観測所で得られた前震記録を**図-5.73**に示す。なお、堤防天端(05a)の地震計は収録時に他のセンサーとの同期がとられていないため、他の地震計によるデータと長周期成分の位相特性が概ね一致するように計測開始時刻を補正した波形を示している。

以上のとおり、観測所周辺の液状化発生状況とは対照的に、間隙水圧計が設置されているG.L.-13.8mでは前震、本震のいずれにおいても液状化が発生していないこと、主要動の後に直ちに過剰間隙水圧の消散が始まっていることが特徴的である。

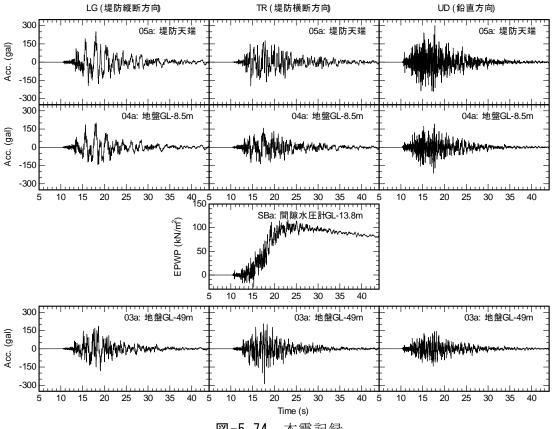
図-5.74 本震記録

次に、本震記録に着目すると、堤防天端 (05a) では最大加速度PGA = 256gal、最大速度PGV = 56 cm/s、SI = 55 cm/sが記録されており、前震と同程度の強さであった。これに対し、G.L. -13.8 mにおける過剰間隙水圧比は最大で0.5 程度であった。また、主要動からコーダ部に移行する25秒付近より、水圧の消散が始まっている様子が分かる。
