6. ダム

本章では、地震発生直後に各ダムの管理者によって行われた臨時点検の結果、変状が報告されたダムを対象に国総研と土研が安全性の確認等を目的に共同で実施した現地調査結果について、同調査の結果を受けてダム管理者により実施された対応とともに概要を報告する。また、ダム管理者から提供を受けた震源周辺のダムでの地震動観測記録についてもあわせて報告する。

6.2 地震発生直後の現地調査

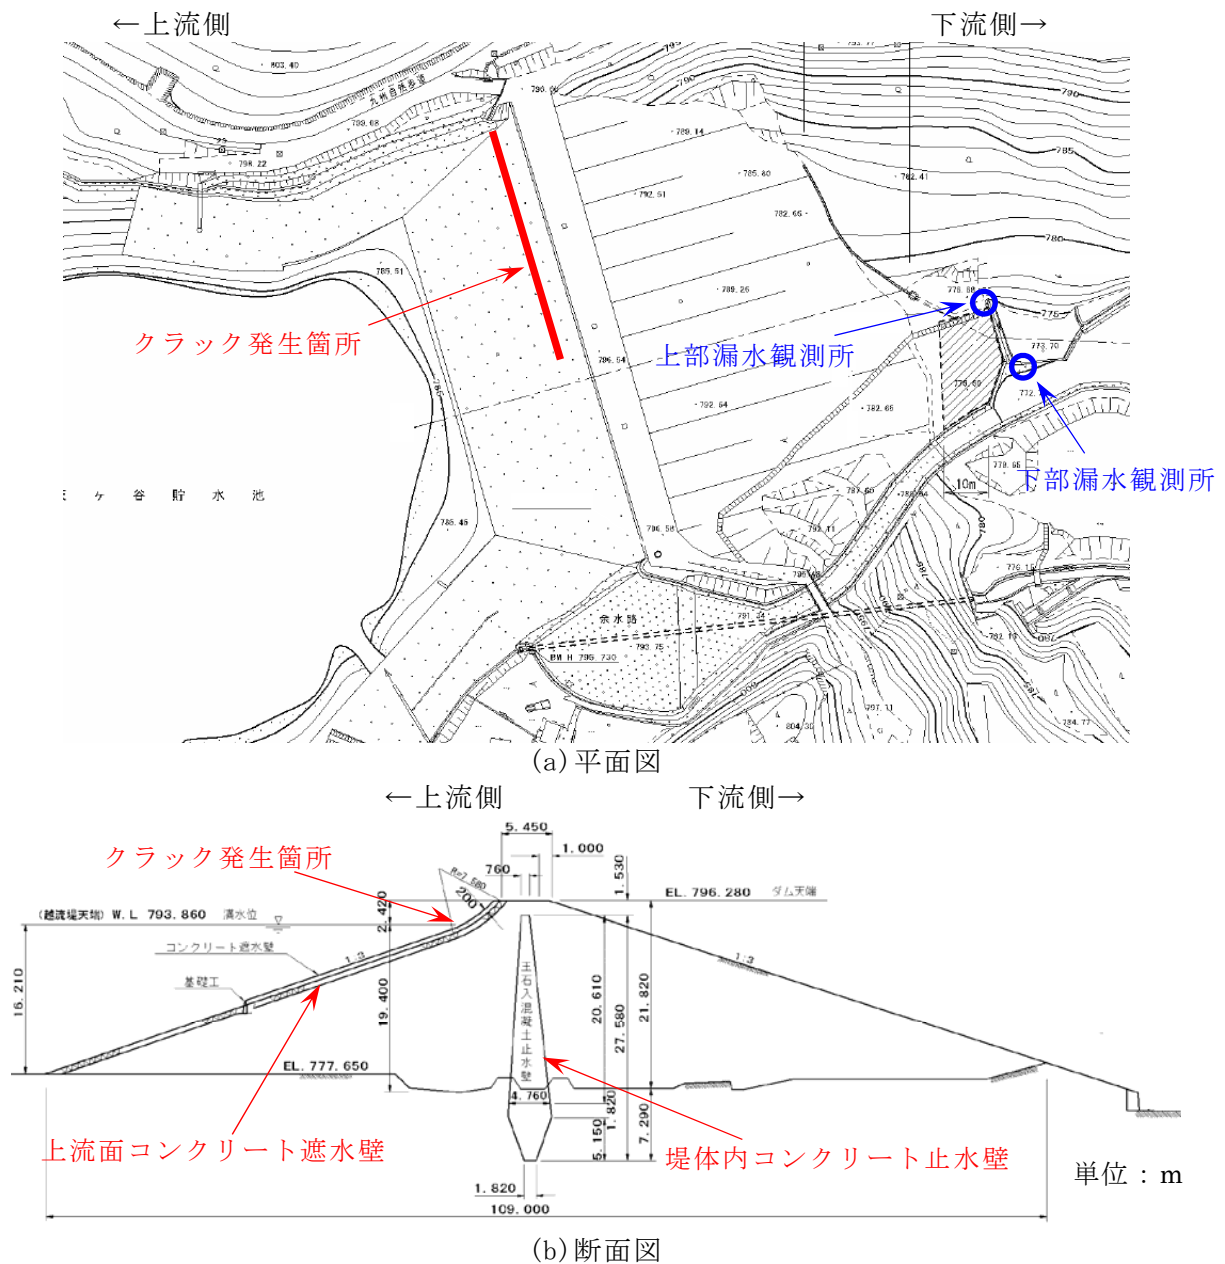
図-6.2 地蔵原ダムの平面図および断面図(九州電力(株)提供資料に一部加筆)

堤体上流中央から左岸側のコンクリート遮水壁では、**図-6.2**中に示すように、上位標高部の勾配変化点付近(**写真-6.1**)の水平目地沿いに水平方向のクラックや浮きが認められた。クラックの開きは最大 20mm 程度(**写真-6.2**)であり、深さは調査時の手ばかりで 20cm 程度であった。クラックは土砂を挟むところも多く、地震前から存在していたクラックの一部が今回の地震で開いた可能性が高いと考えられたが、堤体内のコンクリート止水壁とともに当ダムの遮水機能を担うものであることから、その深さ等を詳細に確認するための追加調査が必要と判断された。なお、当ダムの貯水池はクラックが確認された位置よりも地震前から十分低い水位で運用されているが、降雨により貯水位が上昇する可能性も考えられることから、クラックを考慮した当面の運用水位について検討するとともに、追加調査の中で、運用水位以下における表面遮水壁の状況についても確認しておく必要があると判断された。

天端のほぼダム軸上に埋設されていた測量標点の基礎コンクリート(**写真-6.3**)及び堤体内水位(浸潤線)観測孔パイプの浮き上がり(**写真-6.4**)が認められた。天端表面にクラックは認められなかったが、観測孔パイプの浮き上がりは地震動による堤体の沈下によるものと考えられた。なお、堤体内水位(湿潤線)観測孔のパイプの浮き上がり高さから、沈下量は最大断面付近で約 20cm と推定された。この沈下量は当ダム堤体内のコンクリート止水壁天端より上部の堤高に比べ十分小さいが、堤体天端には芝が張られているため、その下部の堤体内にクラック等の変状がないか、追加調査により確認しておく必要があると判断された。

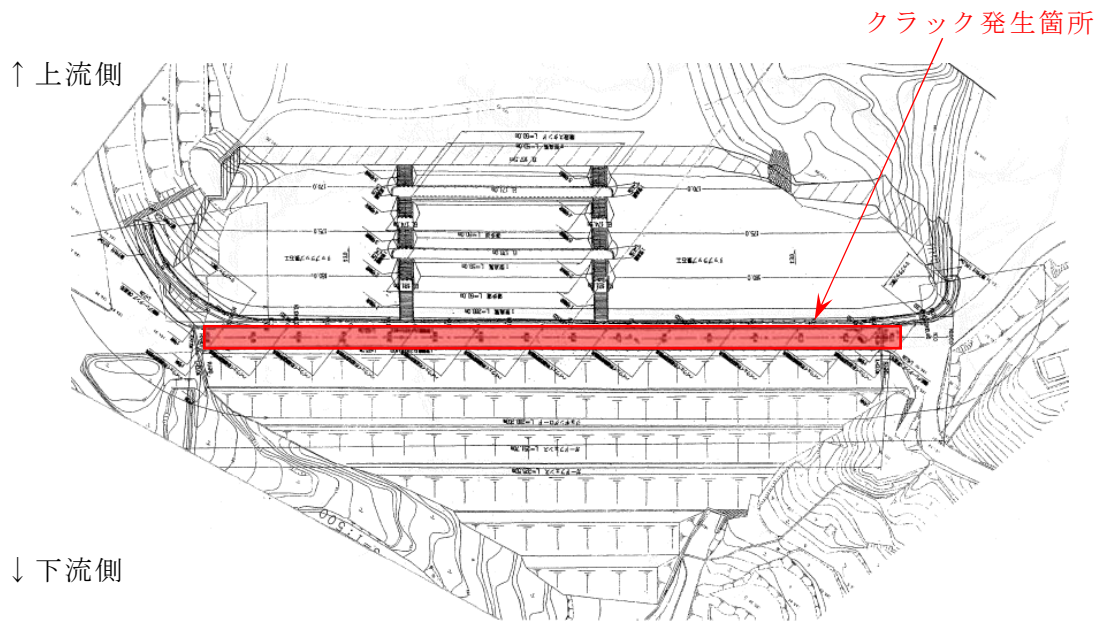
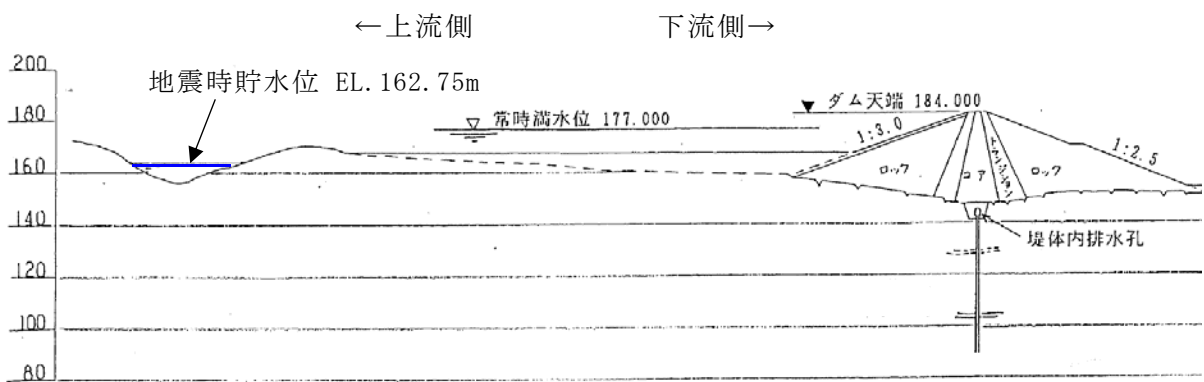
図-6.4 緑川ダム(脇ダム)の平面図および断面図(九州地方整備局提供資料に加筆)

町道として利用されている堤体天端道路のアスファルト舗装において、堤体縦断方向(ダム軸方向)のクラックがほぼ堤体の全長にわたって伸びていた(図-6.4、写真-6.7)。クラックの幅は広いところで20mm程度(写真-6.8)であり、天端道路のセンターライン(概ねダム軸に相当)に沿って伸びていた。その深さは現地調査時の直径6mmの測量用ピンポールを挿入して手ばかりでは最大断面付近で30cm程度と推定された。なお、クラックに堤体のすべりを疑わせるような段差は認められなかった。また、左右岸地山への取付け部を含め、天端(道路舗装)に水みちとなりうる横断方向(上下流方向)のクラックは認められなかった。

現地調査の結果、緑川ダムの脇ダムでは、堤体天端の舗装部において堤体のほぼ全長に及ぶ縦断方向のクラックが認められた。また変位測量データから堤体が若干沈下したものと考えられた。しかし、クラックの幅は比較的小さく、堤体のすべりを疑わせるような段差も認められなかった。また、地山への取り付け部を含め水みちとなりうる上下流方向のクラックや上下流面のはらみ等その他外観上の変状は認められなかった。これらのことから、ダムの安全性に直ちに影響を生じる状態にはないものと判断された。ただし、クラックが堤体のほぼ全長に及んでいることもあり、クラックの深さや連続性について、詳細な調査が必要と判断された。また、余震が継続していることや、漏水量の計測が月1回であることから、引き続きダムの挙動を注意深く監視する必要があると判断された。

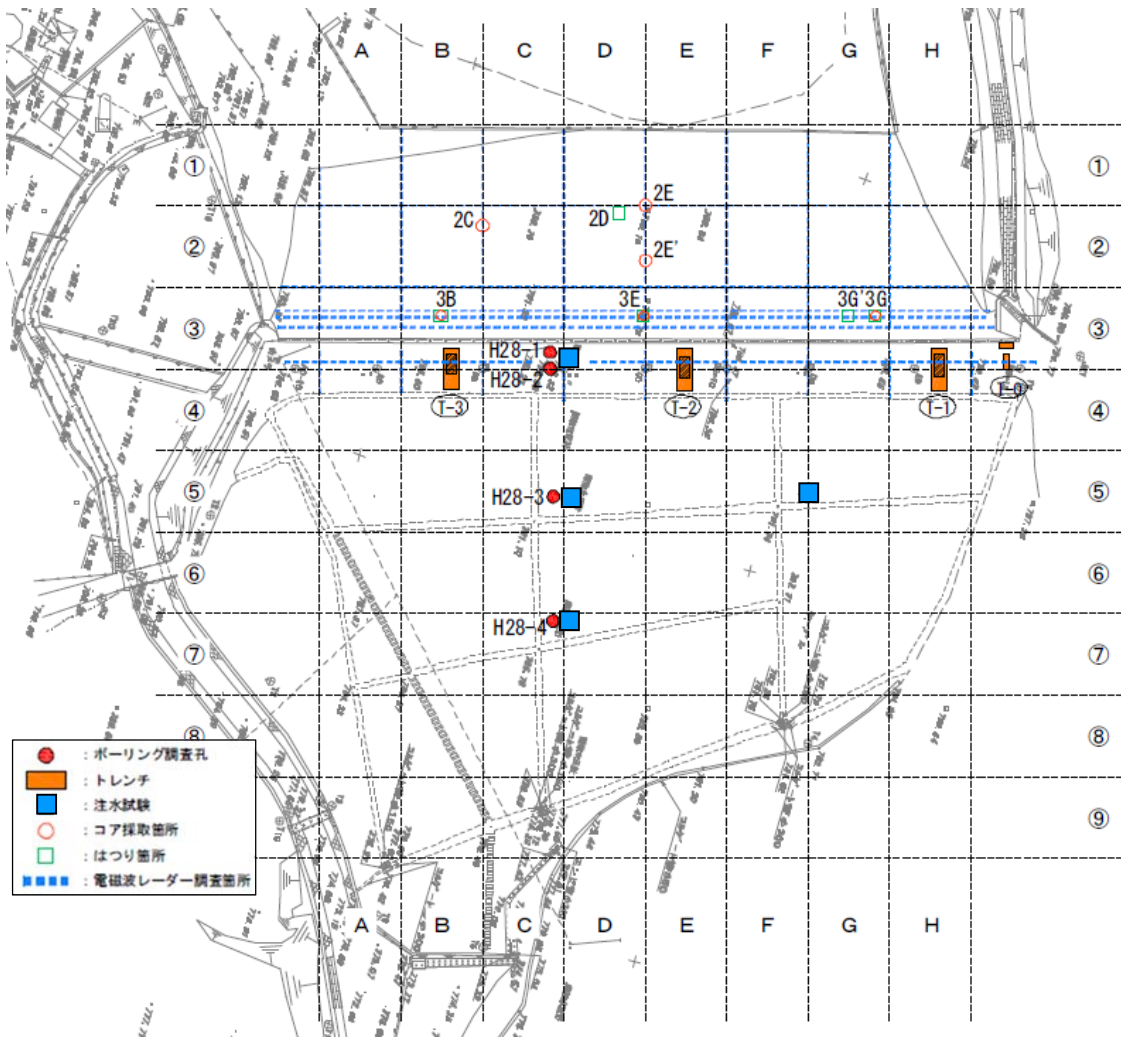
図-6.6 調査実施平面図(九州電力(株)提供資料)

沈下が認められた堤体天端付近の変状の有無を調査するため、表面の芝、碎石及び遮水シートを撤去したところ、堤体に縦断方向(ダム軸方向)のクラックが確認された(写真-6.11)。このため、クラックの深度や連続性を確認することを目的に、クラック箇所には消石灰を水で溶いたものを注入(写真-6.12)し、トレンチ掘削等による調査(写真-6.13~14)が実施された。このトレンチ掘削を含む各種調査の実施位置を図-6.6に示す。

調査の結果、クラックは図-6.7に示すように堤体天端からその下にあるコンクリート止水壁の天端方向に向かって発生していることがわかった。ほとんどのクラックは止水壁天端で、一部は止水壁天端下20cmで収束していることが確認された。なお、トレンチ掘削時に行われたコーン貫入試験や堤体上からの標準貫入試験により、調査箇所では堤体に明らかな緩みがないことが確認された。また、トレンチ掘削箇所での目視確認により、堤体盛土と堤体内の止水壁は密着し、境界部に緩みがないことが確認された。このほか、図-6.6に示す堤体の4箇所で行った注水試験が実施され、急激な孔内水位の低下がなかったことや、得られた透水係数が $10^{-4} \sim 10^{-5} \text{cm/sec}$ オーダーと大きくなかったことから、堤体内に水みちとなるようなクラックが生じている可能性は低いと判断された。

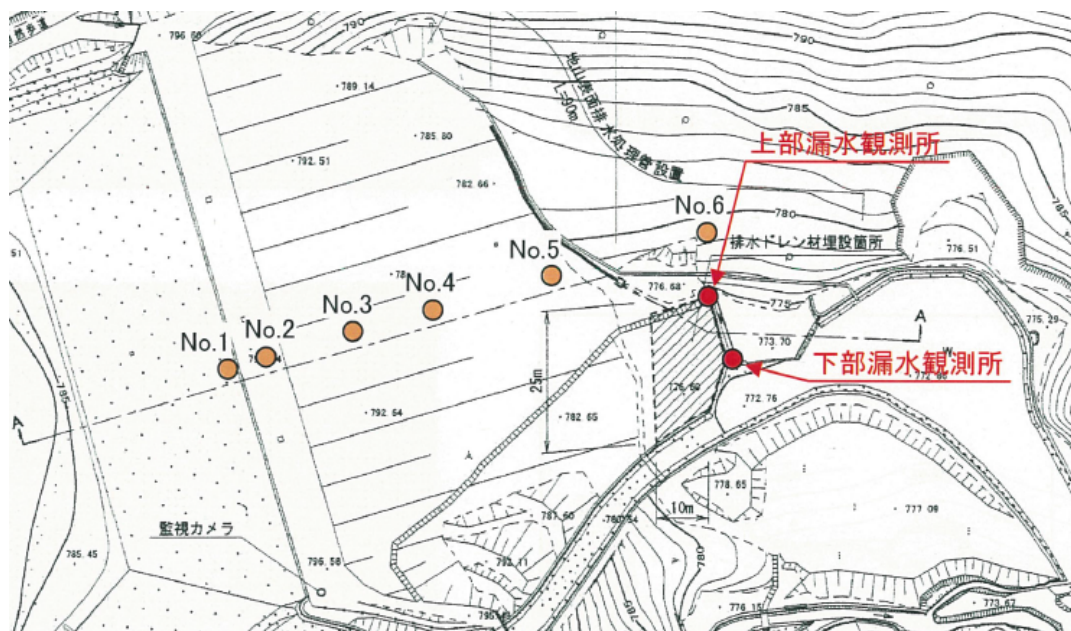
図-6.9 地下水位観測孔配置図(九州電力(株)提供資料)

これらの計測や分析の結果、漏水量の変動は、貯水位のほか、前5日雨量や堤体左岸下流部で計測されている地下水位(地下水位観測孔の配置は図-6.9 参照)とも相関があることが確認された。また、ダム貯水池の表層水と上記の漏水について水質分析を実施した結果、貯水池から堤体を通じた浸透水がそのまま流出しているのではなく、地山からの地下水が混合している可能性が高いとの結果が得られた。なお、漏水量計測箇所へのピット内に白色板を敷いて土粒子の流出がないか確認が行われたが、土粒子の流出は認められていない。これらのことから、計測されている漏水がダムの安全性に大きく影響を及ぼすものである可能性は低いと考えられる。また、地震直後の一時的な漏水量の増加は、降雨による一時的な影響を除けば、堤体からの浸透水もしくは地山地下水の流出が地震の揺れによる何らかの影響で増加したことが原因と考えられるが、両者を明確に分離するのは難しい。このため、地山地下水の影響を把握することで堤体からの浸透量を監視しやすくするため、左岸下流に新たに地下水位計が設置される予定である。

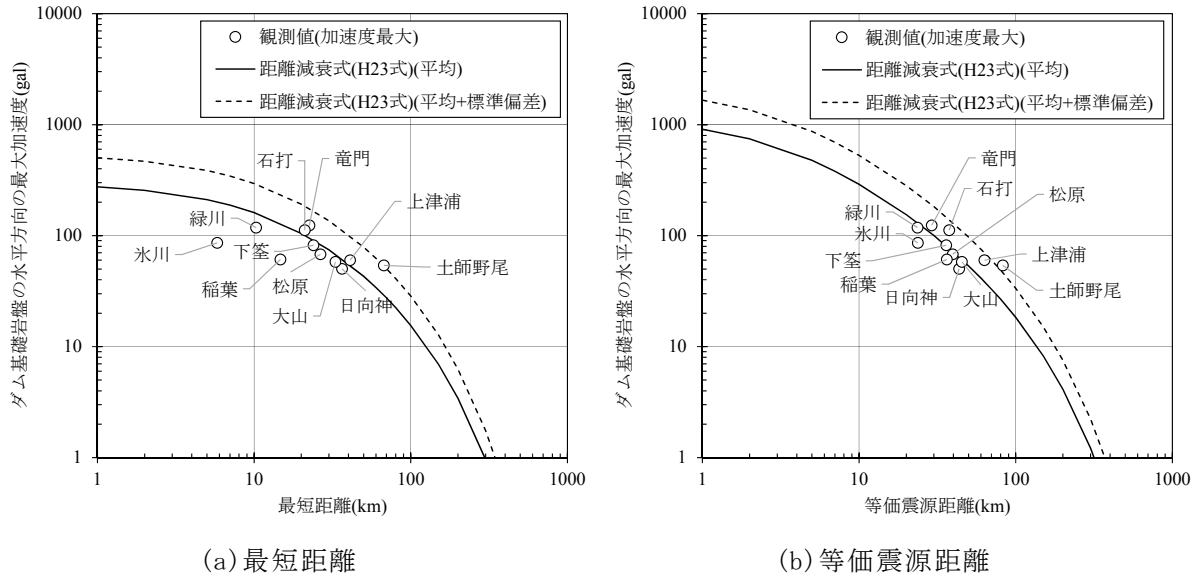
図-6.14 ダム基礎部で観測された最大加速度とダム距離減衰式による推定値の比較 (水平動)

これらの11ダムについて、計測された最大加速度とダム距離減衰式⁴⁾(ダム基礎岩盤における地震動推定式)による推定値との比較を行った結果を水平動について図-6.14、鉛直動について図-6.15にそれぞれ示す。ダム距離減衰式による加速度の推定に用いた震源断層から各ダムまでの距離(最短距離^{a)}及び等価震源距離^{b)}の算出には、国立研究開発法人防災科学技術研究所が行った地震インバージョン解析結果による断層モデル⁵⁾(図-6.13中に示す)を使用した。観測された地震動の観測値とダム距離減衰式による推定値との整合性は比較的良好。

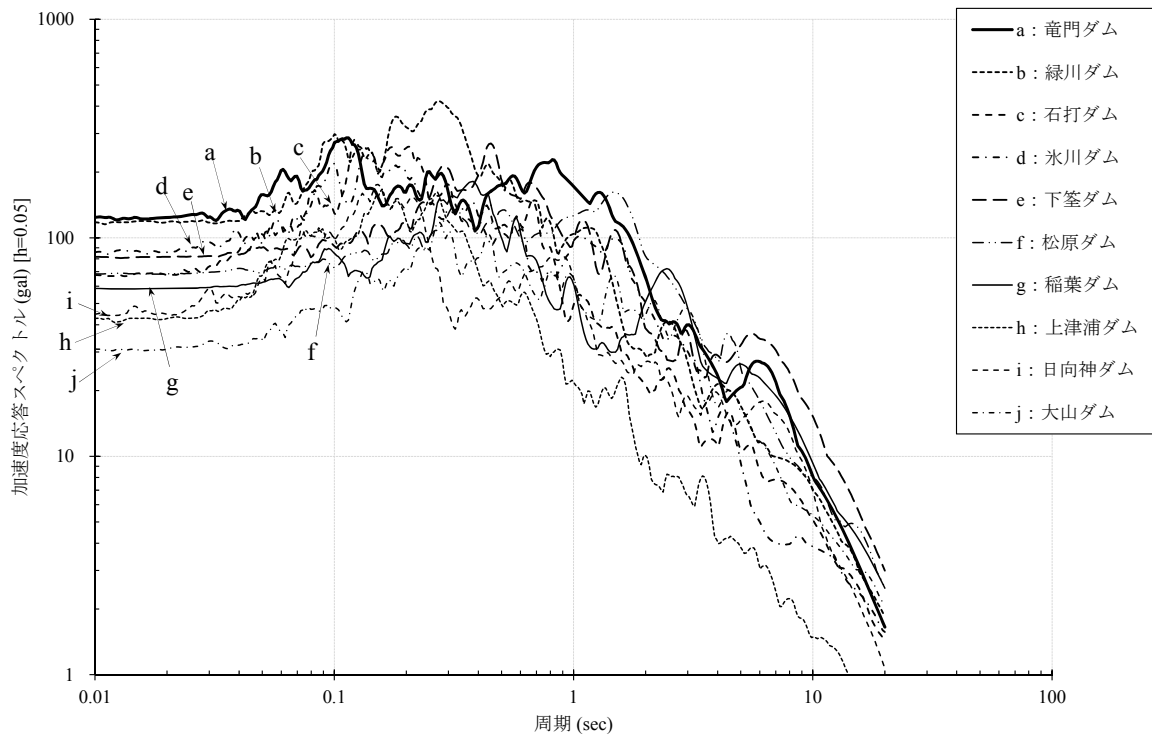
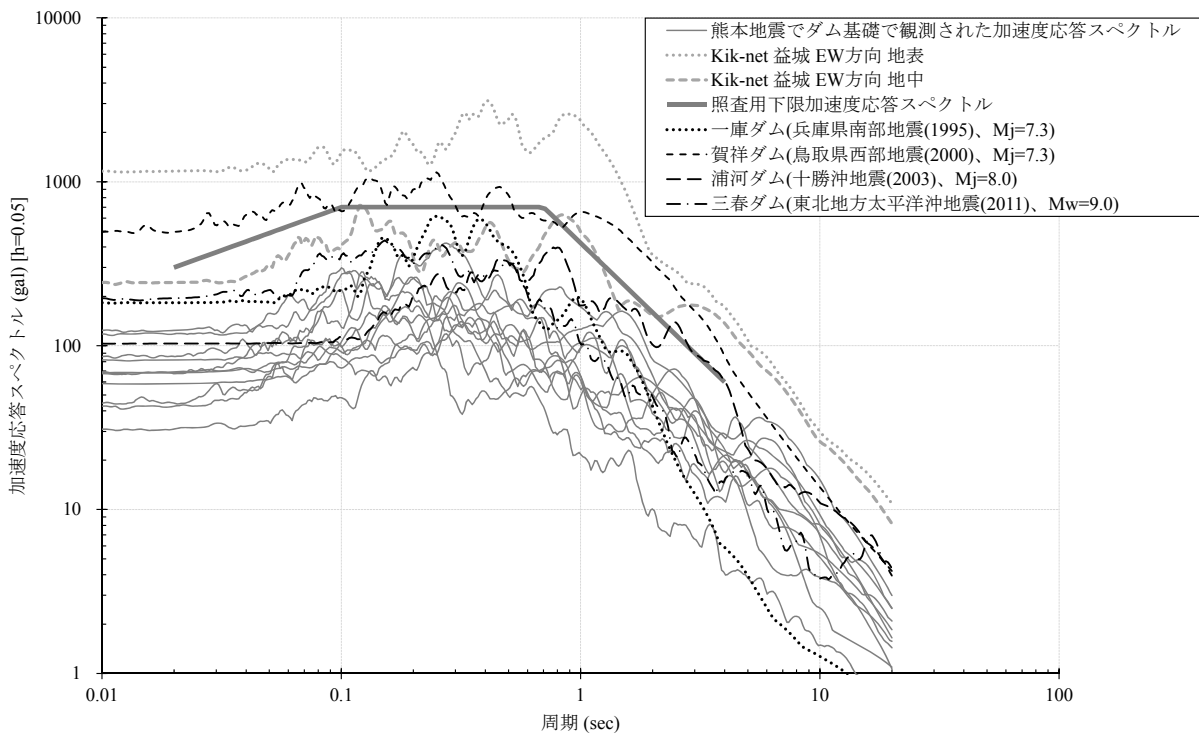
図-6.16 地震動の加速度応答スペクトル(上下流方向成分、減衰定数5%)

表-6.5 に示したダムのうち、加速度時刻歴波形が得られた 10 ダムについて求めたダム基礎部での水平動(上下流方向成分)の加速度応答スペクトルを図-6.16(a)に示す。図-6.16(b)には、上記 10 ダムでの加速度応答スペクトルとともにダム以外の震源断層近傍の地盤での観測点(Kik-Net 益城⁶⁾)で観測された地震動の加速度応答スペクトル、大規模地震に対するダムの耐震性能照査⁷⁾で用いられる照査用下限加速度応答スペクトル(地震の震源となる活断層が地表面に現れていない場合を想定して、最低限考慮すべき地震動を加速度応答スペクトルとして設定したもの)及び既往の大規模地震において上記 10 ダムと同型式のコンクリートダムの基礎部で観測された代表的な強震動の加速度応答スペクトルの例も併せて示している。図-6.16 より、熊本地震(本震)において周辺のダム基礎部で観測された加速度応答スペクトルは短周期側でやや大きく、内陸地殻内地震の特徴を示してい

る。また、震源断層近傍の地盤での観測点（Kik-Net 益城）で観測された地震動に比べると全般に小さく、既往の内陸地殻内地震においてコンクリートダム基礎部で観測された代表的な強震動記録（図-6.16(b)の一庫ダムや賀祥ダムでの観測記録）や照査用下限加速度応答スペクトルに比べても、それほど大きな地震動ではなかったことがわかる。

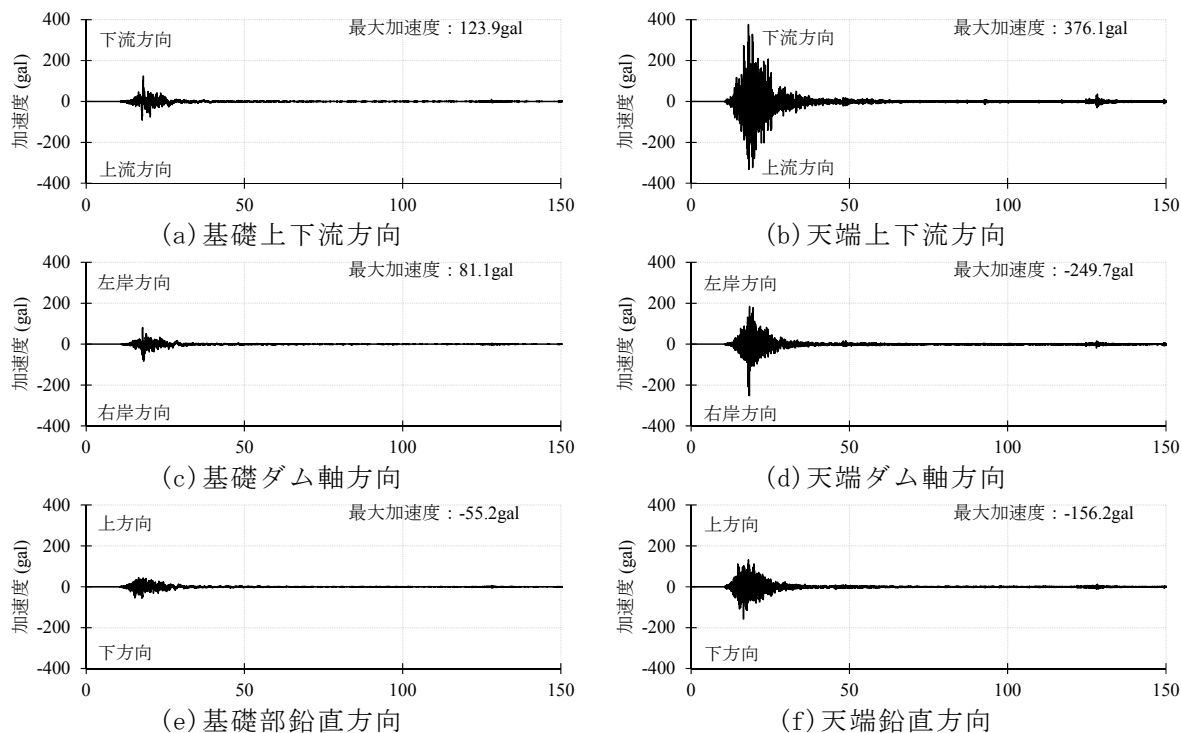
図-6.18 本震時の加速度時刻歴(竜門ダム(重力式コンクリートダム部))

竜門ダムの重力式コンクリートダム部(基礎部、天端)で観測された本震時の加速度時刻歴波形を図-6.18に示す。最大加速度は、基礎部(L1)では上下流方向 123.9gal、ダム軸方向 81.1gal、鉛直方向 55.2gal、天端(T1)では上下流方向 376.1gal、ダム軸方向 249.7gal、鉛直方向 156.2galであった。

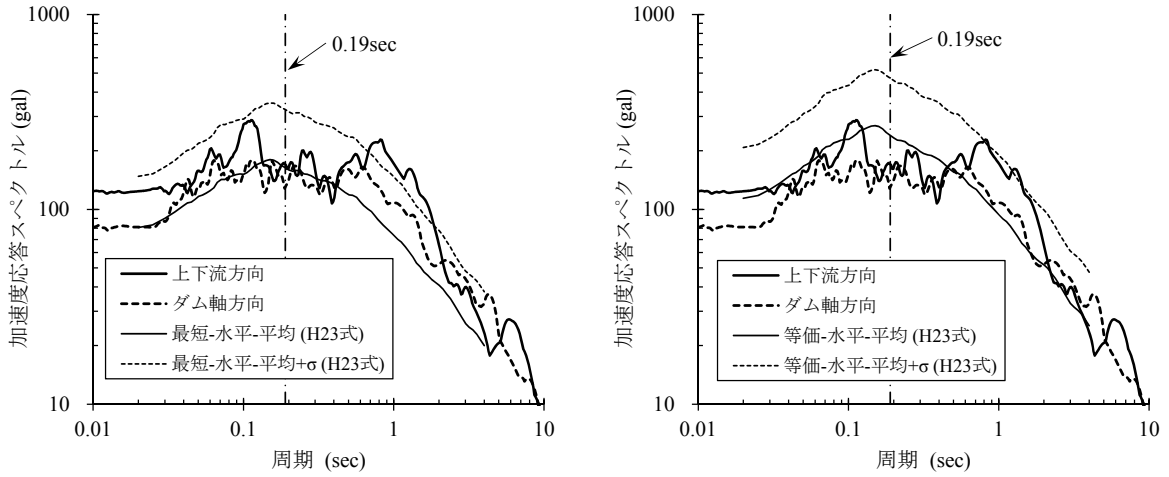
図-6.19 基礎部で観測された地震動の加速度応答スペクトル
(竜門ダム(重力式コンクリートダム部)、水平動、減衰定数 5%)

竜門ダムのコンクリートダム部の基礎部で観測された地震動とダム距離減衰式により推定した同ダム地点での地震動の加速度応答スペクトルの比較を、水平方向成分について図-6.19、鉛直方向成分について図-6.20にそれぞれ示す。両図より、竜門ダム地点でダム距離減衰式により推定した地震動の加速度応答スペクトルは、水平動、鉛直動とも最短距離式によるものより等価震源距離式によるものがやや大きいことがわかる。

2 地震動)の推定をする際には、ダム距離減衰式の平均値+標準偏差レベルの加速度応答スペクトルを有する地震動が考慮されるが、今回の地震において、竜門ダムで観測された地震動は、基本的にこれを上回るものではなかった。

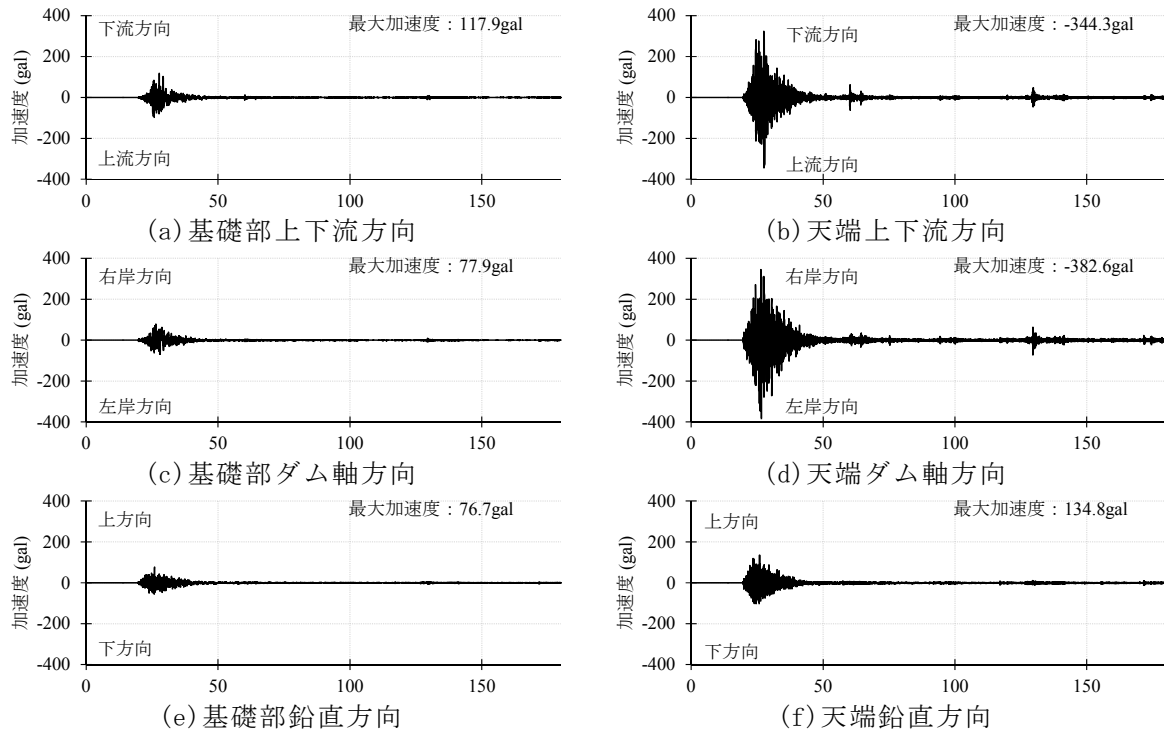
図-6.22 本震時の加速度時刻歴(緑川ダム(主ダム))

緑川ダム(主ダム基礎部、天端)で観測された本震時の加速度時刻歴波形を図-6.22 に示す。最大加速度は、基礎部(L1)で上下流方向 117.9gal、ダム軸方向 77.9gal、鉛直方向 76.7gal、天端(T1)で上下流方向 344.3gal、ダム軸方向 382.6gal、鉛直方向 134.8gal であった。

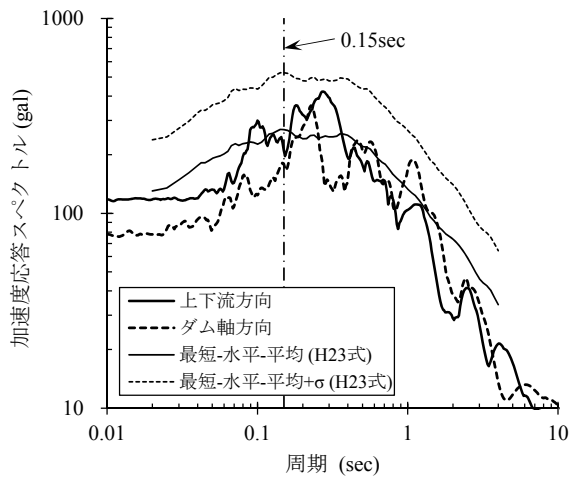
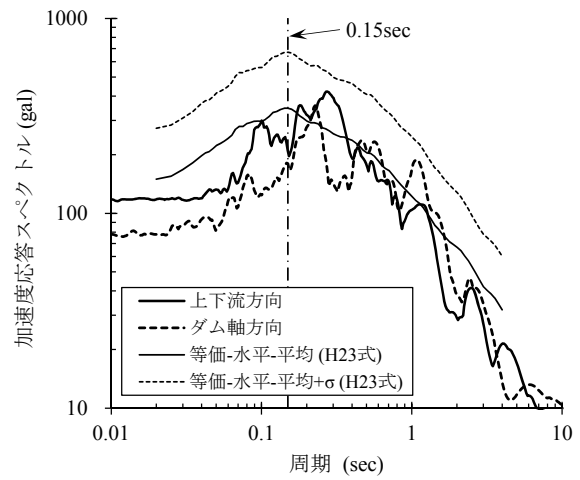
図-6.23 基礎部で観測された地震動の加速度応答スペクトル
(緑川ダム(主ダム)、水平動、減衰定数 5%)

大規模地震に対する耐震性能照査において各地点で想定される最大級の地震動(レベル2地震動)の推定する際には、ダム距離減衰式の平均値+標準偏差レベルの加速度応答スペクトルを有する地震動が考慮されるが、今回の地震において、緑川ダムで観測された地震動は、基本的にこれを上回るものではなかった。

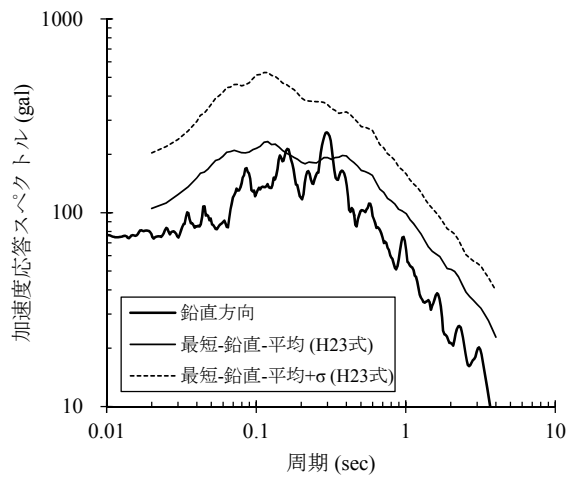
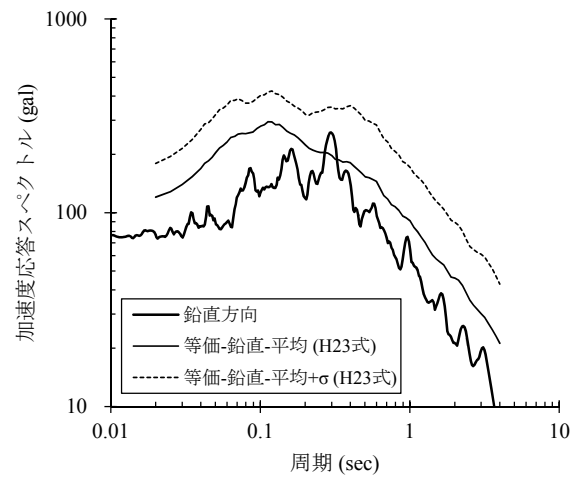
図-6.24 基礎部で観測された地震動の加速度応答スペクトル
(緑川ダム(主ダム)、鉛直動、減衰定数 5%)

鉛直動については、最短距離式、等価震源距離式いずれとの比較においても、観測された地震動のスペクトルは一部の周期帯でダム距離減衰式の平均値以上となっているほかは、ほとんどの周期帯で平均値以下となっている。
