7. 土砂災害

7.1 概要

7.1.1 土砂災害の概要

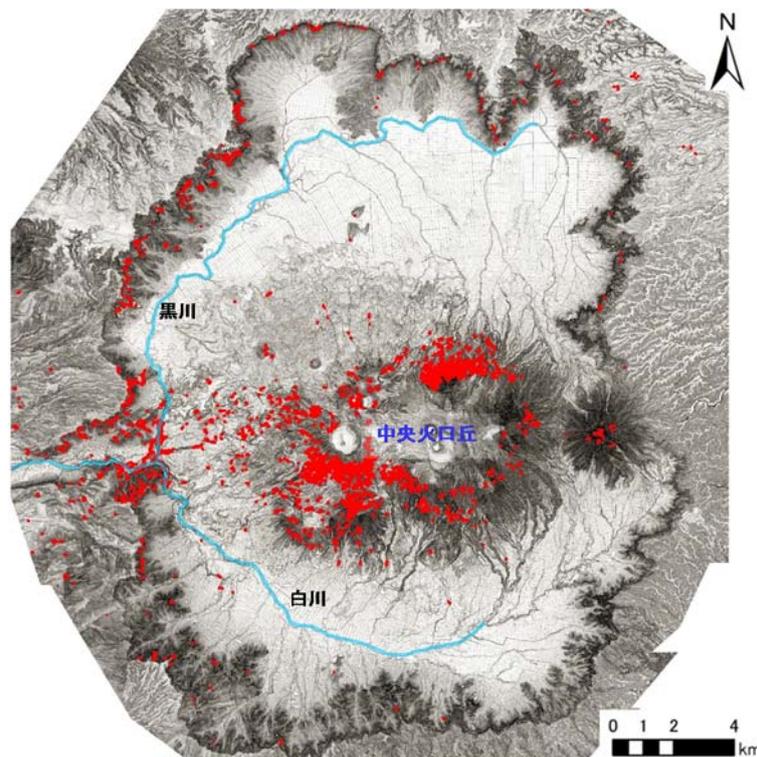
図-7.1.2 阿蘇カルデラ周辺の崩壊（赤色）発生状

本震発生後の阿蘇外輪山内における崩壊発生状況を図-7.1.2 に示す。崩壊地は本震発生直後に撮影された航空写真（撮影日：平成 28 年 4 月 16 日、撮影実施機関：株式会社パスコ・国際航業株式会社共同、縮尺：1/10、000）を用いて目視判読した結果（九州地方整備局提供データを活用）であり、1,850 箇所の崩壊地を抽出した。図-7.1.2 に示すように、崩壊地は中央火口丘周辺斜面、カルデラ壁の斜面に集中している。特にカルデラ壁西側斜面から北西側斜面において、集中的に斜面崩壊が発生した。

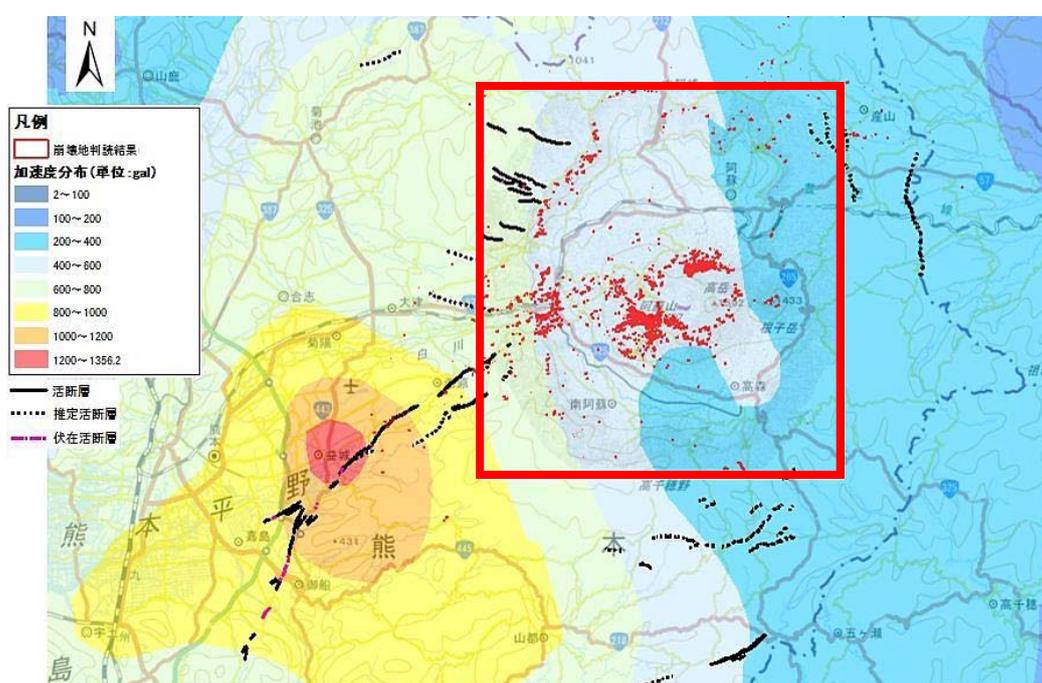
図-7.1.3 活断層位置、加速度分布と崩壊地分布（赤い点）の状況

また、図-7.1.3 では、K-net および Kik-net の地震計によって 4 月 16 日の本震時に観測された加速度データを元に、加速度分布図上に崩壊発生状況を重ねた。震源から北東にのびる活断層の延長線上に多数の崩壊が発生しており、阿蘇カルデラ内の崩壊地は概ね加速度が 400~600gal の領域に位置した。

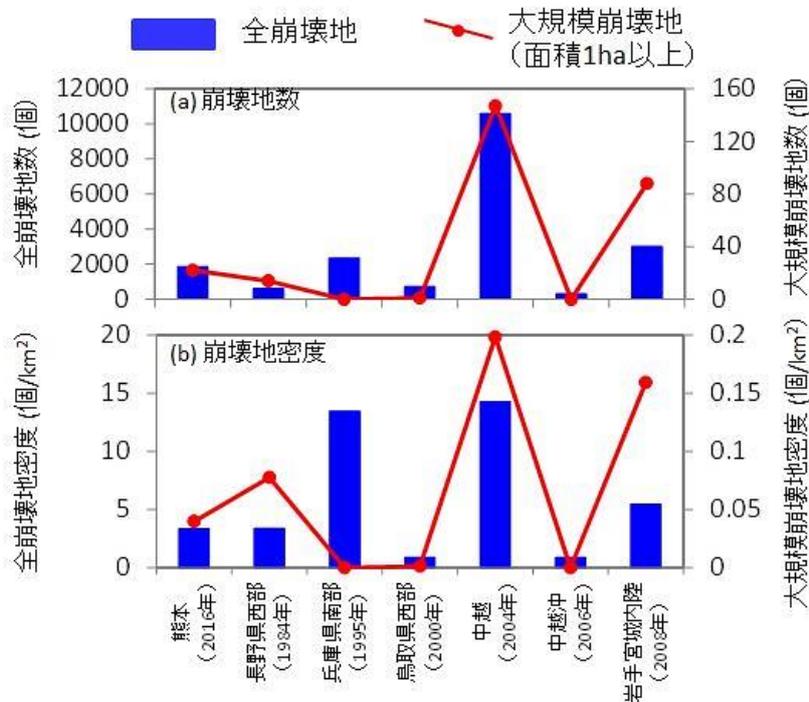
図-7.1.4 内陸直下型地震による斜面崩壊の数と密度

図-7.1.4 に示したように、熊本地震の崩壊地数は、中越地震に比べるとかなり少ないものの、兵庫県南部地震や岩手内陸地震に近い崩壊が発生している。一方、面積 1ha 以上の大規模崩壊地の数は中越地震や岩手宮城地震に比べると顕著に少なく、長野県西部地震に近い。

また、熊本地震の全崩壊地、大規模崩壊地の密度は中越地震や大規模崩壊地密度の大きい岩手宮城内陸地震に比べて小さく、長野県西部地震と同程度であり、鳥取県西部地震や中越沖地震に比べて大きい。

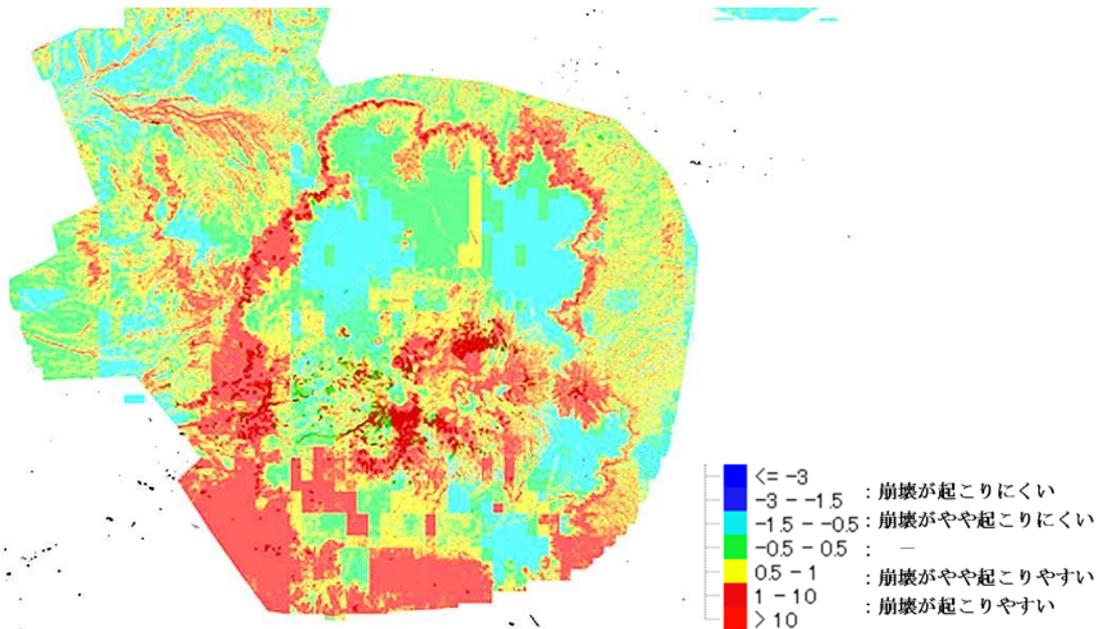
図-7.1.5 危険度評価と実際の崩壊地の分布の比較

図-7.1.5から、崩壊が多く発生した外輪山のカルデラ壁西部～北部、および中央火口丘西側と北側斜面では、危険度評価手法の判別得点も高く、崩壊分布と危険度評価は、概ね整合する結果が得られた。一方、崩壊の発生が少ない外輪山カルデラ壁東部から南部、また外輪山外側斜面でも判別得点が高い結果が得られた。これは、震源から遠く加速度は相対的に低い、勾配が急なため、高い得点となったことが要因と考えられる。

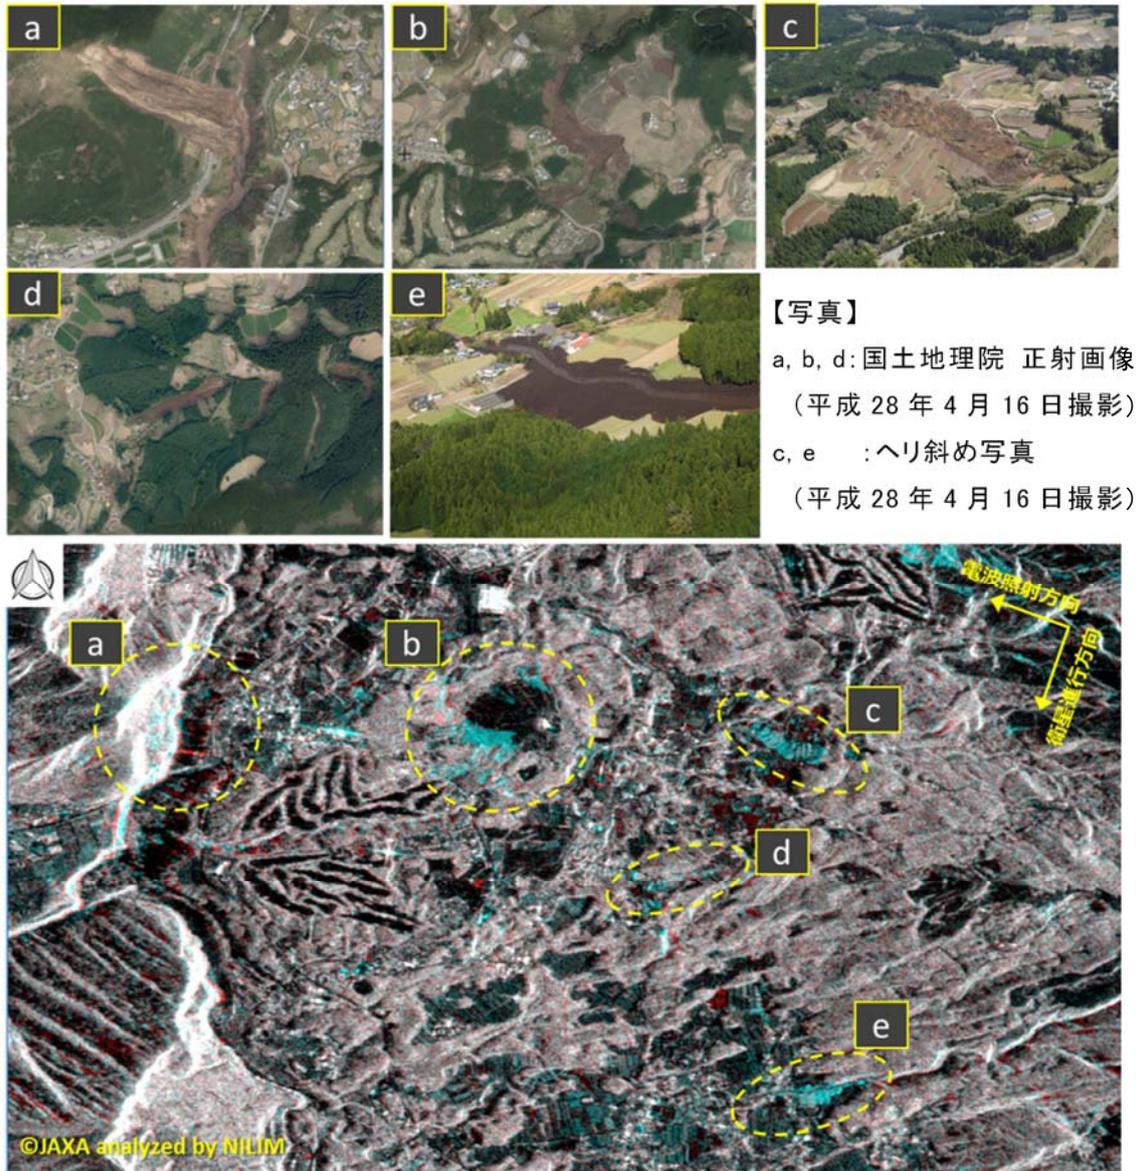
図-7.1.6 主な土砂移動箇所における衛星SAR画像（カラー合成画像）と光学画像

この画像では、本震前よりも本震後の画像が暗くなったところ（電波の後方散乱強度が減少）が赤く、明るくなったところ（電波の後方散乱強度が増加）は青く表現される。図-7.1.6の土砂災害箇所（a-e）を見ると、土砂移動範囲は概ね面的に青く表現され、地震後に電波の後方散乱が強くなり、画像が明るくなったことが分かる。電波の後方散乱強度は、地物に対し電波が入射する角度や地物の材質、凹凸等によって異なるため、土砂移動範囲が一様に青く表現されているとは言えないが、土砂移動により土地の被覆や凹凸などが変化したことで、地震前後の電波の後方散乱に変化があったものと考えられる。このように、同じ条件で観測された2時期のSAR強度画像をカラー合成して判読することで、画像が取得された2時期間に土地被覆が変化した箇所を把握することができ、地震後の土砂移動箇所の判読が比較的容易となる。なお、SAR強度画像には2時期間に見られる土砂移動以外の土地被覆の変化（水田の稲の生育状況や人工的な土地改変など）も赤または青に表現されるため、判読時には留意する必要がある。また、電波照射方向に正対する図-7.1.6(a)の阿蘇大橋地区崩壊斜面では、SAR画像特有の幾何学的な歪みによって、地物が電波照射方向に短く見えるフォアショートニングや、倒れ込んで見えるレイオーバが発生し、判読が困難であった。このように、土砂災害の規模が比較的大きい場合でも、電波照射方向に対する斜面向きや勾配によっては、判読が難しく、情報が十分に取得できない場合もある。そのため、衛星SARを用いた面的な土砂移動箇所の把握においては、斜面に対し両方向からの照射画像を取得することが望ましいと考える。

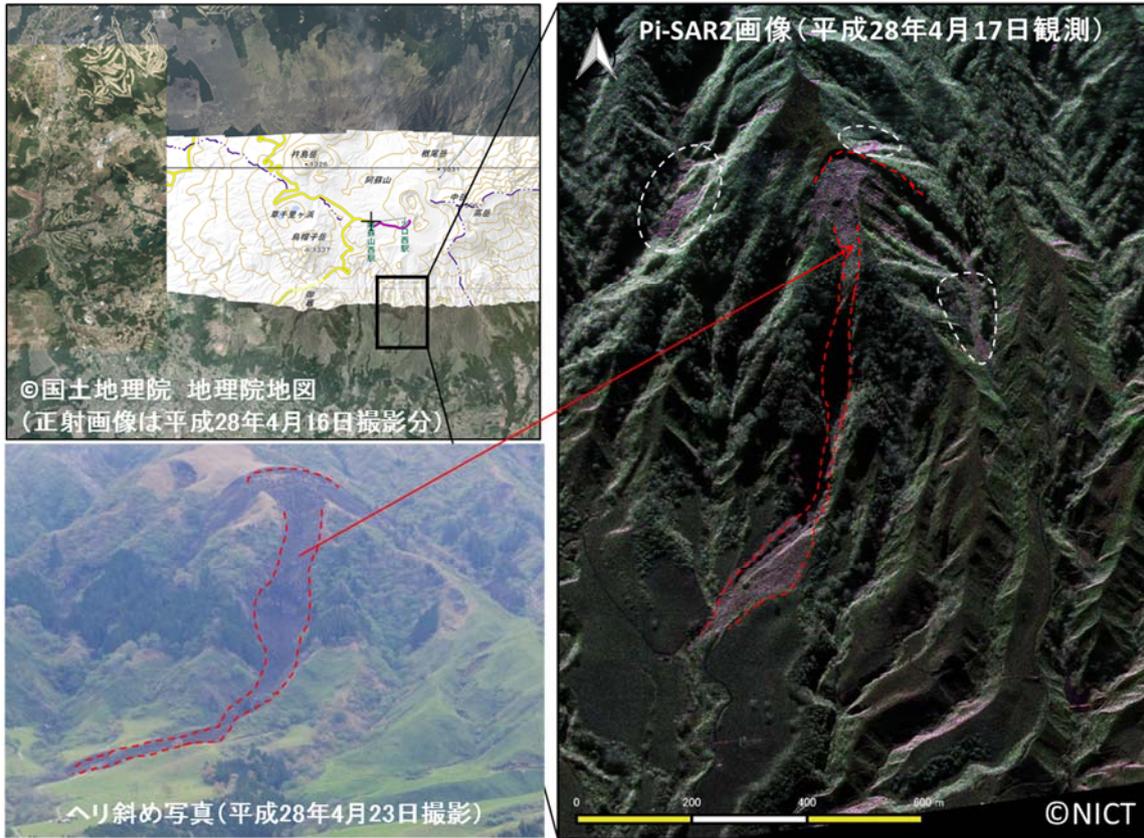
図-7.1.7 Pi-SAR2画像例

本震翌日の4月17日午前にPi-SAR2観測が実施され³⁾、同日中に（国研）情報通信研究機構より画像提供を受けた。4月16日時点で、阿蘇中岳や烏帽子岳周辺において国土地理院による正射画像は取得されていない²⁾。このため、流域源頭部の面的な土砂移動の把握には、ヘリコプターによる目視調査に加え、Pi-SAR2のSAR強度画像を参考とした。取得されたPi-SAR2画像（複偏波画像）例と同箇所の光学画像を図-7.1.7に示す。SAR強度画像からは、植生に覆われた斜面（緑色）が崩壊によって裸地化した箇所（赤紫色）、道路等の人工構造物を判読することが出来た。Pi-SAR2で撮像された画像は分解能30cmと高分解能であるため、(a)人工衛星搭載SARで取得された画像と比べると、より詳細な土地被覆状況の把握が可能であった。ただし、災害後に観測されたSAR強度画像のみ用いて判読する場合は、災害前からある裸地も赤紫色に見えるため、本震による土砂移動箇所かどうかは、本震前の光学画像等で確認することが重要である。

(破線は土砂移動箇所：情報通信研究機構のPi-SAR2画像データに加筆)

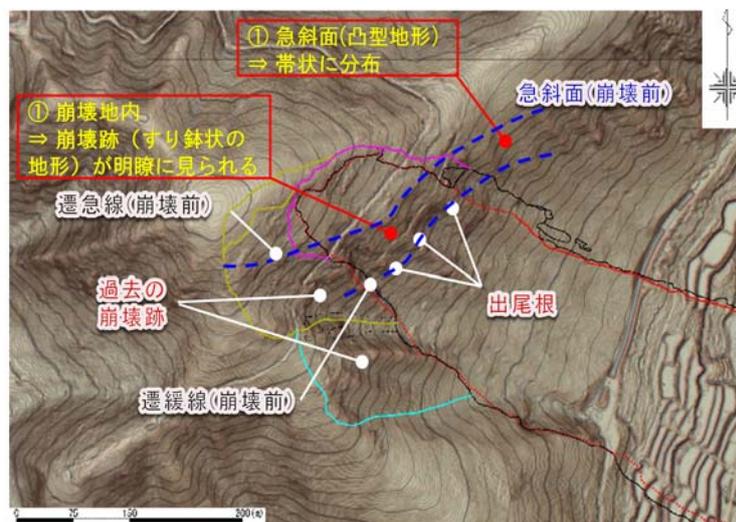
図-7.2.2 崩壊前の地形

崩壊前の地形²⁾は、斜面上部に遷急線より下部の勾配が50°以上と急勾配で縦断的に凸状を呈する斜面が北東～南西方向（大分側～熊本側）に帯状に確認された（図-7.2.2青破線）。また、大規模な崩壊跡地が明瞭に認められたことから、過去にも今回と同様に大規模な崩壊が繰り返し発生してきたと考えられた（図-7.2.2）。

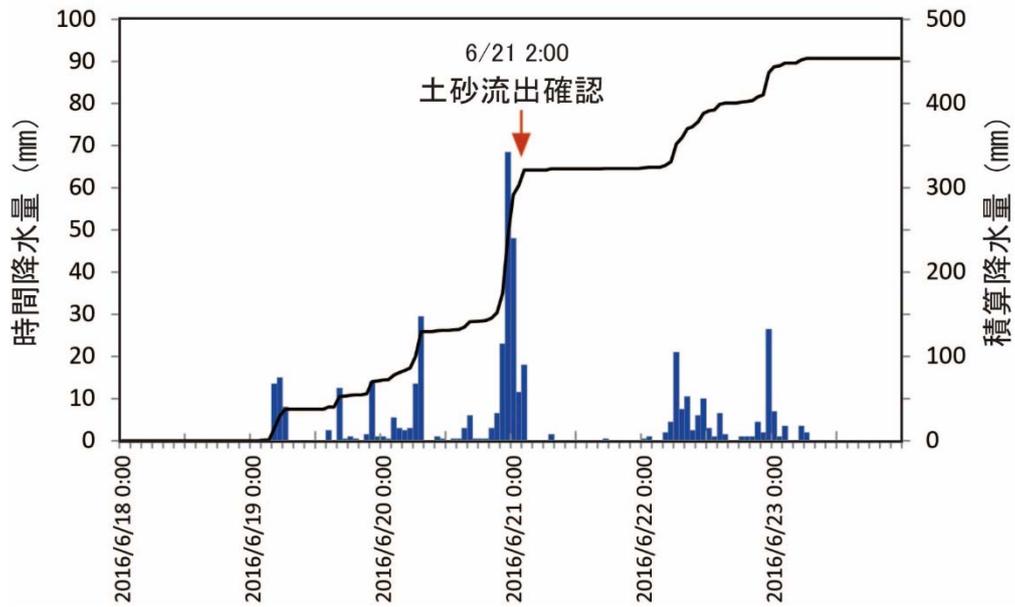
図-7.2.3 2016年6月18日～6月23日の降水量。アメダス（南阿蘇）データを基に作成

国道57号線に沿って立野地区の西に位置する南阿蘇村瀬田地区では、6月21日2時頃、国道上に斜面から流出した土砂が延長50mにわたり堆積しているのが確認された。アメダス南阿蘇観測所の計測結果によると、6月19日3時～6月21日2時の累積雨量は303mmで、最大時間雨量は68.5mm/h(6月20日23～24時)を記録した(図-7.2.3)。この降雨により、国道に隣接する沢で土石流が発生し、国道上に流出・堆積したものである(写真-7.2.15、図-7.2.4)。土石流の発生源と推定される崩壊の頭部から堆積域の先端までの延長は約400mに及び、国道、鉄道が被害を受けたほか、道路下方の工場付近まで土砂が氾濫、堆積した。流出した土砂は、沢源頭部付近の新規崩壊、4月の地震により発生した崩壊土砂の溪床堆積土砂の移動、溪床堆積物の移動によるものと推定される。土石流発生斜面は輝石安山岩溶岩の分布域にあたり、堅硬な安山岩中に軟質な自破砕部が層状に分布している。また、表層付近を黒ボクが覆っている。崩壊は、主として、軟質な自破砕部で発生したことが推定される。溪床勾配は、国道～鉄道(斜面下方)が約20°(図-7.2.5a)、鉄道(斜面下方)～鉄道(斜面上方)が約30°(図-7.2.5b)、鉄道(斜面上方)より上方が約36°(図-7.2.5c)、源頭部付近が40°程度(図-7.2.5d)であった。

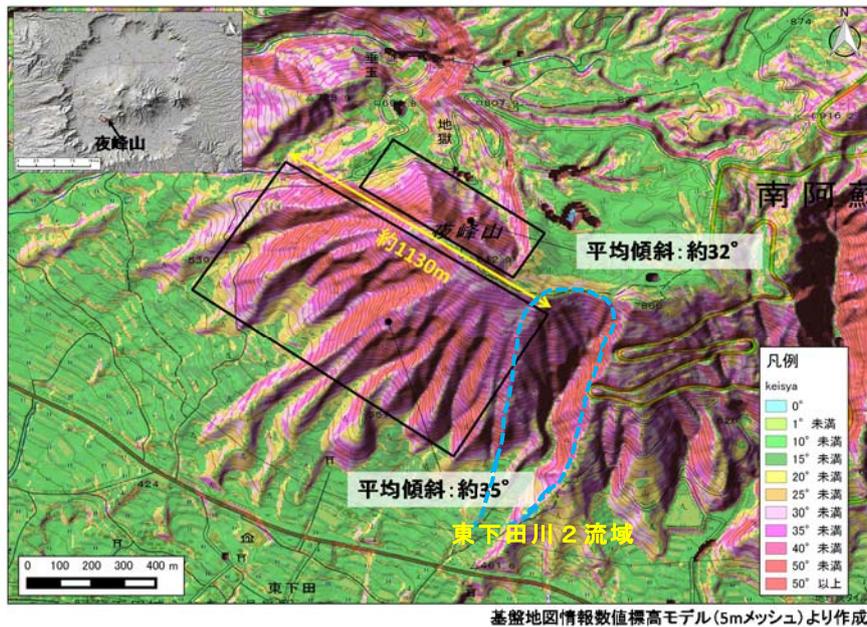
図-7.2.6 夜峰山位置と地形

夜峰山は、阿蘇山中央火口丘の南西端、南阿蘇村に位置する（図-7.2.6）。標高は約913mであり、山体は東西約1kmに及ぶ細長い稜線から構成され、山腹斜面の勾配は 35° 以上と急で、鋭角状に切り立った山体が特徴である（写真-7.2.21）。

4月16日の本震後に実施した現地調査では、稜線部付近や山腹から複数の崩壊が発生しているのが確認された。特に、南側斜面の東下田川2（流域面積 0.18km^2 ）の源頭部の稜線から発生した崩壊は規模が大きく（図-7.2.6、写真-7.2.22）、これ以外は南側と北側斜面の中腹に小規模な崩壊が確認された。崩壊深は何れも浅く、崩土は火山噴出物に起因する細粒分の土砂が主体である。また、東西に伸びる稜線頂部の全域に沿って顕著な亀裂が確認された（写真-7.2.23）。

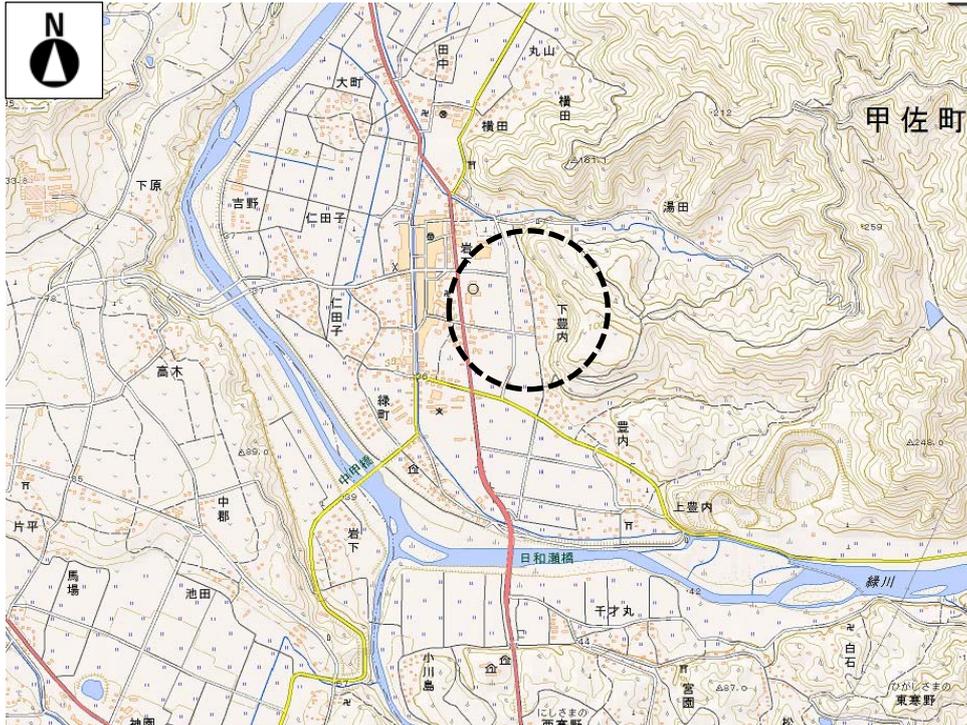
図-7.2.8 位置図（円内が該当斜面） 電子国土 Web を使用

甲佐町の下豊内急傾斜地崩壊危険区域においては、図-7.2.8、写真-7.2.29に示すようにがけ下に家屋があり、がけ上がほぼ平坦な更地である急傾斜地（延長約500m、高さ約60m）の法肩から約1m背後の平坦部分に法肩と平行な亀裂（延長約500m、幅約50cm、深さ不明）が発生した。そのため、町に派遣されていた九州地整リエゾンを通じて町から九州地整に調査要請が出され、4月22日に現地調査を行った。前震または本震のいずれかで生じた亀裂と考えられるが、発生時刻は不明である。亀裂幅の変位監視用として木杭が設置されていたが、設置後は木杭間の距離に変化がないことから亀裂は拡大していない。なお、調査前日に総雨量70mm（アメダス観測点：甲佐、4/21 11時～18時）、最大時間雨量23mm（同、4/21 13時～14時）の降雨が観測されているが、降雨前後でも亀裂幅に変化は生じていなかった。調査後、町長以下役場関係者に対して結果報告とともに、今後必要と思われる応急対策（亀裂への雨水流入防止、亀裂幅の変位監視、土嚢等を用いた住宅への土砂流入防止）と恒久対策（構造物による住宅への土砂流入防止）について助言を行った。
