# 国土技術政策総合研究所資料

No.980

平成28年（2016年）12月22日に発生した新潟県糸魚川市  
における大規模火災に係る建物被害調査報告書

Report of the Survey on the Building Damage by the Large Fire Occurred in  
Itoigawa City, Niigata Prefecture on December 22, 2016

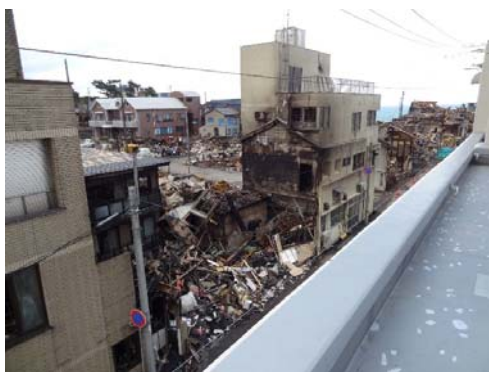
焼損区域の東西方向の幅は、県道西中・糸魚川線付近においては 180m 程度であり、同程度の東西方向の幅で、焼損区域が風下方向である焼損区域北部や国道 8 号にかけて続いている（図 3.1.1、写真 3.1.7、写真 3.1.8）。

写真 3.1.8 焼損区域北西側の焼損状況  
 (⑩金融機関建物屋上より撮影。  
 全焼建物が多く見られる)

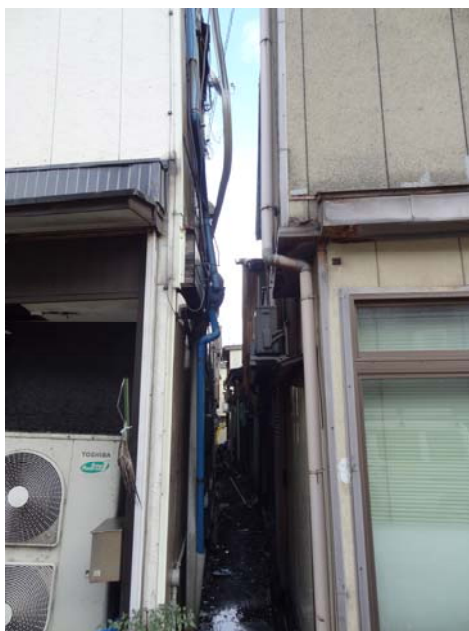
写真 3.2.1.3 南 2 焼け止まり線の路地

南 2 焼け止まり線は、幅 1m 未満の路地である（写真 3.2.1.3）。糸魚川市消防本部によると、対面の建物の窓ガラスにひびが入るなどの被害が出たものの、屋内への延焼は免れたとのことであった。狭い隣棟間隔であるにもかかわらず延焼を免れた理由として、消防隊がこの路地に入って放水活動を行ったことと、燃焼領域の風上側にあたるため比較的加熱が小さかったことなどが考えられる。

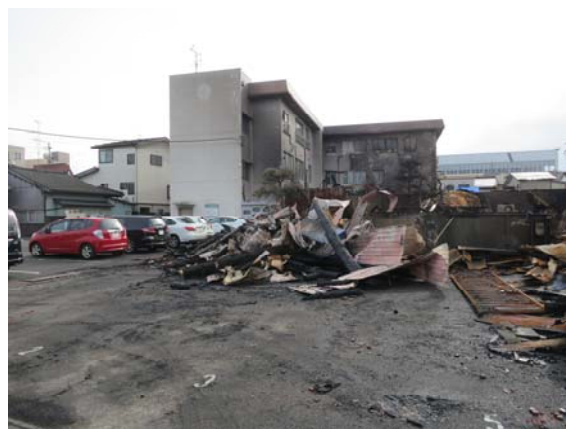
写真 3.2.1.8 南 5 焼け止まり線の様子 (北→南)

写真 3.2.1.8 は、南 5 焼け止まり線を北から南に向かって撮影したものであり、奥に南 4 焼け止まり線の 3 階建て RC 造建物が見える。南 5 焼け止まり線は、駐車場として使用されており、これを隔てた焼損区域内の建物から非焼損区域の建物までの最短距離は約 16.7m (図上計測) であった。非焼損区域側の建物に被害は認められなかった。

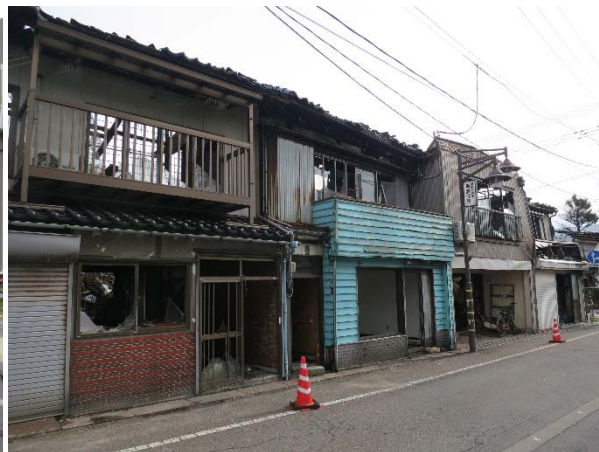
写真 3.2.2.1 は西 1 焼け止まり線を南から北に向かって撮影したものである。東側が焼損した街区であり、通りに面する建築物の外壁は残っているものの室内側が焼損していることが確認できる (写真 3.2.2.2)。外壁開口部の窓ガラスは大部分が脱落しているものの開口部からの火炎噴出痕はわずかであり、道路を挟んで 7.5m (図上計測) 隔てた対向面 (写真 3.2.2.1 左 (西) 側) の被害は認められなかった。なお、写真 3.2.2.1 左 (西) 側の街区は写真奥 (北) 側に火災の被害が

写真 3.2.2.1 焼け止まり線を形成した仲道線 写真 3.2.2.2 東側の通り面の様子

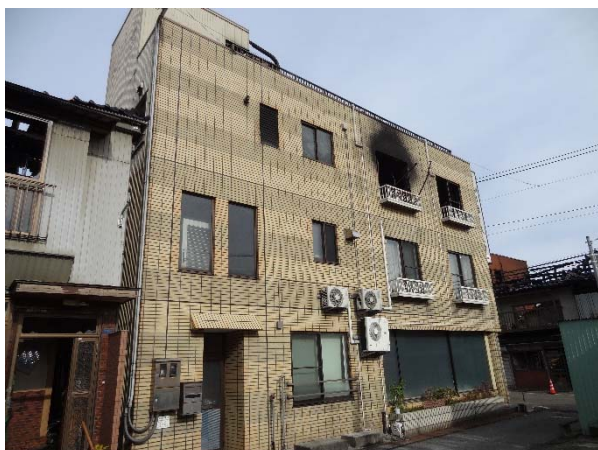
西 2 焼け止まり線では鉄骨造 3 階建て建築物（写真 3.2.2.3）及びその西隣の 2 階建て木造建築物（写真 3.2.2.4）によって焼け止まり線を形成している。鉄骨造 3 階建て建築物は、3 階の開口部は火炎噴出痕、ガラスの亀裂や脱落が見られるが、2 階以下の部分の開口部や外壁そのものの損傷は認められなかった。幅員 2.6m（図上計測）の道路を挟んだ正面には小規模な車庫があるが焼損は認められなかった。西隣の焼損した木造建築物（写真 3.2.2.4）も開口部のガラスは大部分が脱落しているが、外壁やアルミ製とみられるサッシは残っており、開口部からの火炎の噴出が激しくなかったことがうかがわれる。この木造建築物の南西斜向かいには 2 階建て木造建築物が比較的近くにあるが、雨樋の溶融もなく被害は認められなかった。

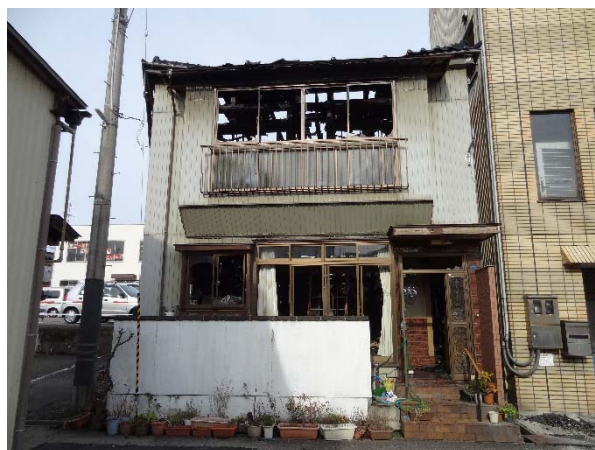
写真 3.2.2.5 は、前記写真 3.2.2.4 に写る 2 階建て木造建築物を南西方向から見たものであるが、西面外壁の大部分が残っている。写真 3.2.2.6 は西 3 焼け止まり線を南西から北東に向かって撮影したものである。写真 3.2.2.6 左（西）側に 2 階建て建築物（④金融機関建物）があるが、西 3 焼け止まり線からの加熱によるとみられる南壁面にある窓ガラスの亀裂が見られた。西 3 焼け止まり線の西側には駐車場があり、近傍の家屋までの距離は 21.8m（図上計測）である。

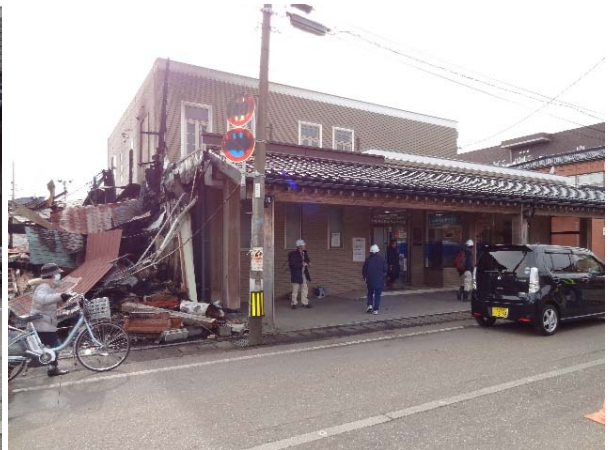
写真 3.2.2.8 西 4 焼け止まり線  
(④金融機関建物 北壁面)

西 4 焼け止まり線は④金融機関建物によって形成されている。写真 3.2.2.7 は④金融機関建物の東側壁面と、壁面に接した木造家屋の火災跡の状況である。2 階開口部周辺に煤の付着、ガラスの破損、外装材の変形や部分的な浮き上がりが確認できる。写真 3.2.2.8 は同一建物の北壁面及びその前面の雁木を撮影したものである。幅員 9m 以上の県道西中・糸井川線を挟む反対側にも焼損の激しい街区があるが、風上側にあたるこの壁面及び雁木には北側街区の火災からの加熱による目立った焼損は認められなかった。

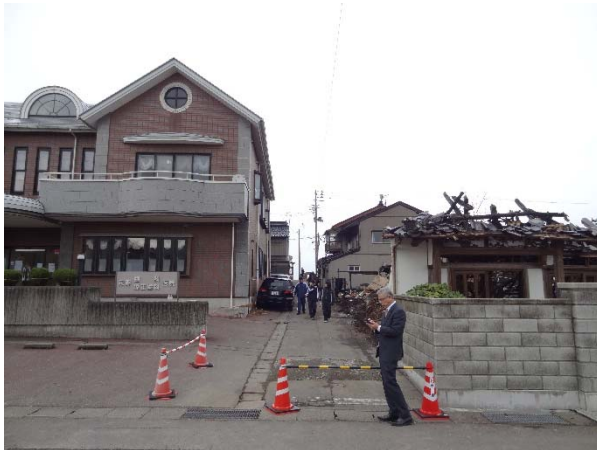
写真 3.2.2.11 西 6 焼け止まり線（南→北）

西 6 焼け止まり線では幅員 3.7m（図上計測）の道路を挟んで東側の街区に著しい被害が見られるが、東側の街区においても 2 棟の木造 2 階建て家屋及び小規模の小屋（⑨戸建て住宅等）が全焼を免れている。写真 3.2.2.11 は南から北に向かって撮影したものであるが、道路右（東）側手前に全焼した木造家屋、その奥に全焼を免れた家屋が見える。左（西）側の建物（⑦診療所）には目立った被害は認められなかった。写真 3.2.2.12 は北から南に向かって撮影したものである。左（東）側手前に全焼した木造家屋があるが、道路を挟む右（西）側の建物に目立った被害は認められなかった。

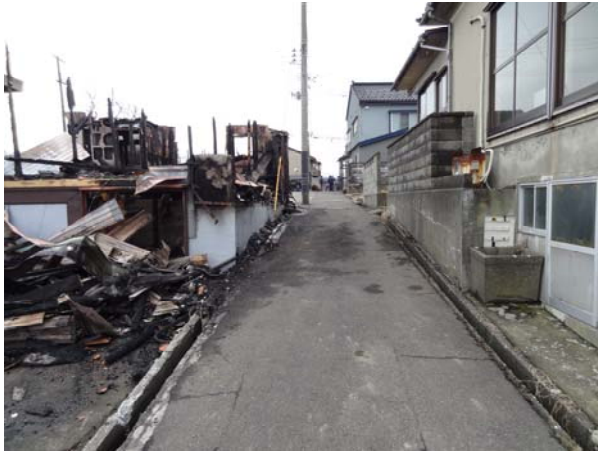
写真 3.2.2.13 西 7 焼け止まり線（北→南）

写真 3.2.2.13 は西 7 焼け止まり線を北から南に向かって撮影したものである。左（東）側に全焼家屋があり幅員 2.8m（図上計測）の道路を挟む右（西）側に 2 階建て木造家屋（空家）がある。西側の木造家屋は全焼を免れており目立った加熱痕も認められなかったが、部分的に軒裏材の脱落が見られた。ただし、軒裏材の脱落が火災や消火活動によるものか、火災以前から脱落していたのかは不明である。写真 3.2.2.14 は浜町通線を東から西に向かって撮影したものである。西 7 焼け止まり線に面した 2 階建て家屋の東側壁面が写っているが、その前面は道路と駐車場によって火災家屋から 8.8m（図上計測）隔てられている。開口部の網入りガラスや外壁に目立った焼損は認められなかった。

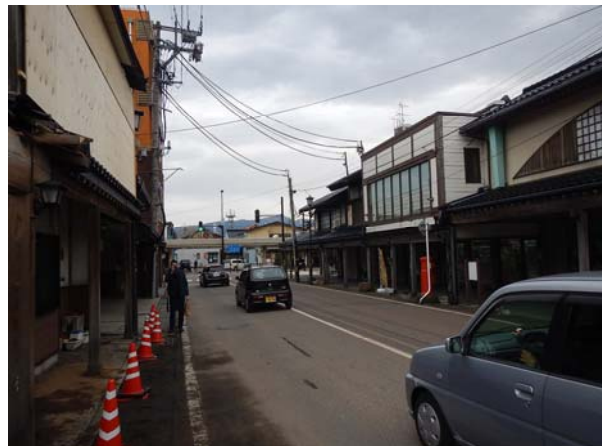
写真 3.2.3.2 東 2 焼け止まり線

東 2 焼け止まり線の状況を写真 3.2.3.2 に示す。写真は県道西中・糸魚川線を東側に向かって撮影したものである。写真左側の木造 2 階建て建物は焼損しているが、幅員 9m 以上の道路をはさんで対面に並ぶ木造 2 階建ての商店には外観上、損傷は全くみられなかった。

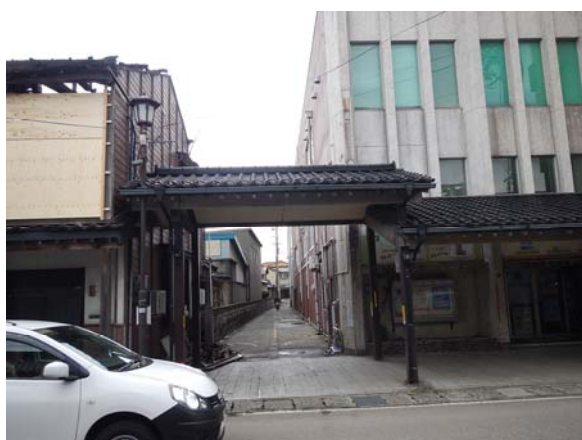
写真 3.2.3.3 東 3 焼け止まり線  
（北側に向かって撮影。写真左側が焼損区域）

東 3 焼け止まり線の状況を写真 3.2.3.3、写真 3.2.3.4 に示す。それぞれ写真右側が RC 造 3 階建ての⑭事務所建物である。焼損区域に面した西側では、外壁塗装の焦げや開口部のひび割れ、

もしくは屋外配管の溶融などの目立った被害は見られなかった。焼損建物との隣棟間隔は約 5m（図上計測）であった。

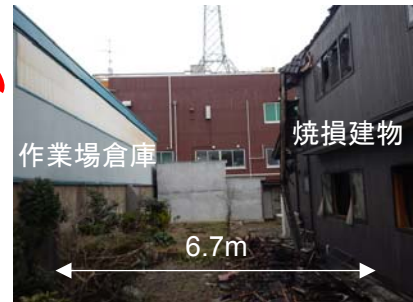
写真 3.2.3.5 東4 焼け止まり線

東 4 焼け止まり線は写真 3.2.3.5 に示すように、焼損建物の南側の空地（庭）にあたる場所である。焼損建物とその北側（写真の左側）の作業場倉庫との間隔は約 6.7m（図上計測）であった。作業場倉庫には火災による損傷は見られなかった。

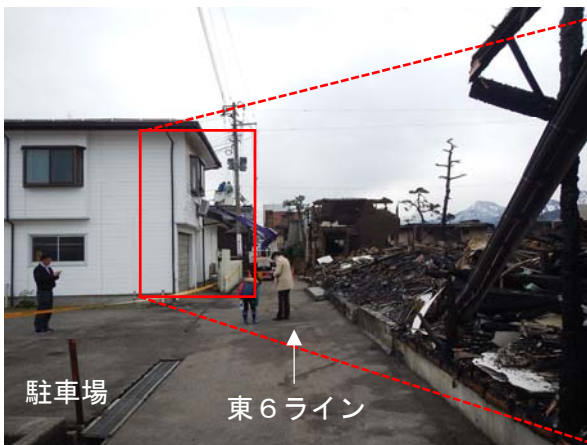
写真 3.2.3.8 東 6 焼け止まり線の焼け止まり線  
(北側から撮影。右側は全焼した⑱飲食店)

東 6 焼け止まり線は写真 3.2.3.8 に示すように、全焼した⑱飲食店と幅員約 3.4m (図上計測)の道路をはさんで木造 2 階建ての外壁金属サイディング張りの住宅とその北側に駐車場が並ぶ場所である。住宅には 2 階の出窓の網戸の溶融が見られたが、ガラスの亀裂は認められなかった。このほか、外壁やシャッターの火災によると推定される汚れや、エアコンの室外機の支持材や樹脂製の樋に部分的な変形が確認された。

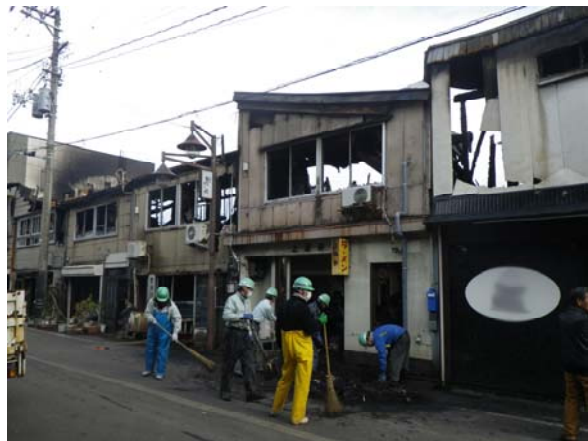
写真 3.3.1.1 は仲道線に面した間口 2 間、奥行き 3 間の店舗併用住宅である。1 階は客席として、その奥に厨房を構える。2 階は住居である。風上側の隣接建物は界壁が燃え抜けて延焼したが、その先の建物には延焼していない。風下側は②戸建住宅まで延焼が進んでいる。仲道線に面した側の屋根や外壁が残っているため、裏側で延焼拡大したと見られる。

写真 3.3.1.1 火元建物の西面の様子

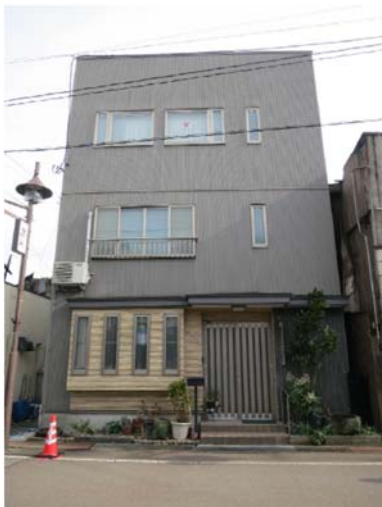
写真 3.3.2.1 は火元建物より 5 軒北側（風下側）の 3 階建て住居である。仲道線に面する西側の面を除く 3 面の隣接家屋が焼失しているが、屋内への延焼を免れている。鉄骨造で外壁の屋外側は石膏ボードを下地とし、鋼製胴縁を設けた上に金属系サイディング張り、屋根は防火野地板の上に金属板張りとのことであった。外壁の開口部には網入りガラスが外側に配置されている複層ガラスが設けられており、開口部寸法も総じて小さい。なお、隣棟間隔は南側は約 0.4m、北側は約 1.7m である（現地実測）。

写真 3.3.2.1 仲道線側外観（西側）

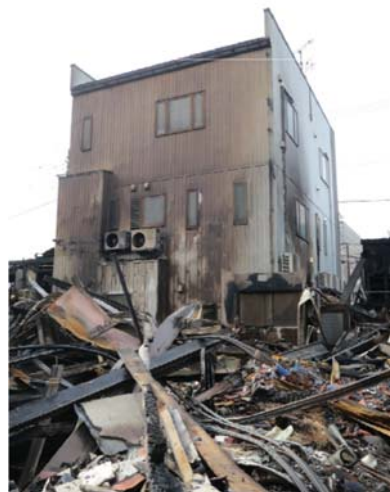
写真 3.3.2.2 東側壁面の様子

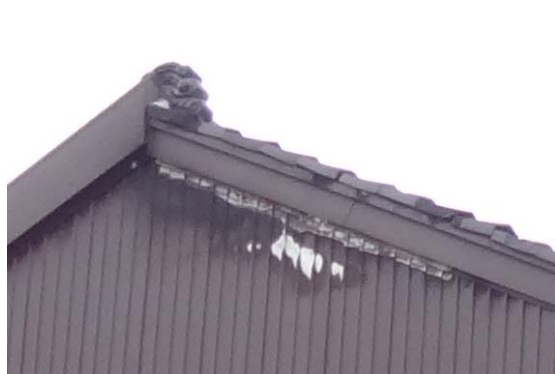
⑥商店は県道西中・糸魚川線の南側に面し、焼損区域の東端に位置する木造2階建ての建物である。正面(北面)には雁木が設けられており、西妻面の外壁はトタンが張られている(写真 3.3.6.1)。建物西側は駐車場になっており、この駐車場及び道路を挟んだ西側の街区からは約 16.6m（図上計測）隔てられている。西面外壁には外部からの火熱による目立った損傷は認められないが、飛び火と見られる屋根の焼損があり、棟木近くに局所的な変色が確認できる(写真 3.3.6.1 の赤丸部

分及び写真 3.3.6.2)。

写真 3.3.6.2 西妻面の様子

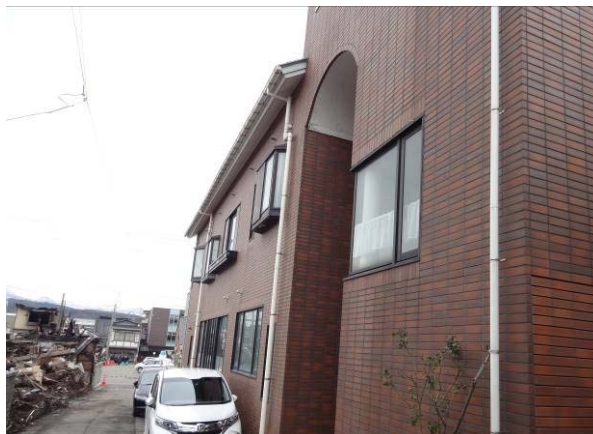
⑦診療所は焼損区域の西端に位置する 2 階建て外壁タイル張の建物である。この建物の東側の道路を挟む反対側（東側）には全焼した建物がある。隣棟間隔は最短部で 4.5m 程度（現地実測による）であるが、東面の外壁に目立った損傷は認められず、南面は火災区域には直接面していないため南面外壁にも火災による損傷は認められなかった。

写真 3.3.7.2 東側道路の様子

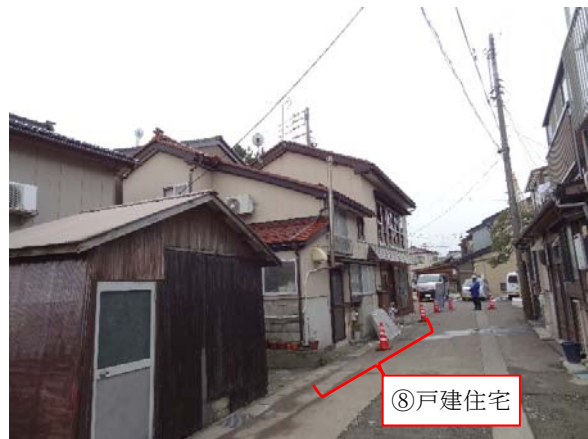
⑧戸建住宅は浜町通線の南側に面し、焼損区域の西端に位置する木造 2 階建ての建物である。隣接する周囲の建物に火災による損傷は認められず、飛び火によって焼損したと見られる。飛び火あるいは消火活動によるとみられる屋根の損傷及び北側開口部の破損、母屋北東角の軒裏の損傷が見られるが、室内の目立った焼損、北側開口部に煤の付着や火炎噴出の跡は認められなかった (写真 3.3.8.1)。また、北側道路 (浜町通線) を挟んで対面する壁面への火災の影響も認められなかった (写真 3.3.8.2)。

写真 3.3.8.2 東妻面と北側道路の様子

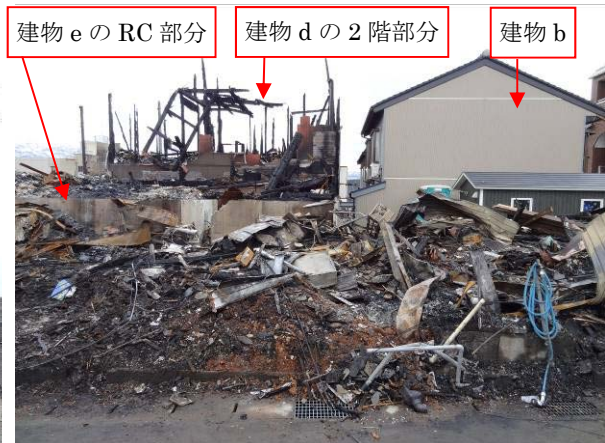
図 3.3.9.1 中の建物 b は木造 2 階建ての戸建住宅である。東面の外壁には比較的大きな開口部が設けられており、東側の敷地には近接して木造の焼損建物（図 3.3.9.1 中の d）の一部が残っているが、建物 b には外観の損傷及び内部への火炎の侵入は認められなかった（写真 3.3.9.2）。建物 b の北側外壁面には開口部は無く、その前面の北側敷地には小さな小屋（図 3.3.9.1 中の c）が設置されているが、この小屋にも火災の影響は認められなかった（写真 3.3.9.3～5）。

写真 3.3.9.3 建物 b 北側の火災跡と外壁面

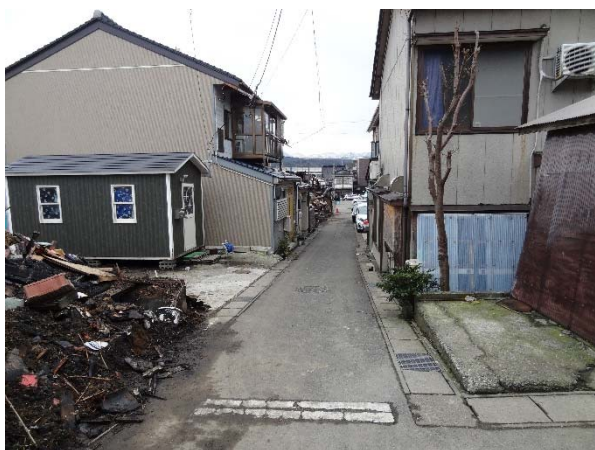
建物 d は 2 階の外壁は大部分が燃え落ちているが、1 階の外壁がほぼ原形のまま残っており、1 階西側（建物 b 側）外壁面の開口部はごく小さな小窓のみであった。小屋 c の東側は建物 d の開口部の無い外壁の他、図 3.3.9.1 中の建物 e の RC 造とみられる開口部の小さな 1 階外壁面に隣接している。小屋北側はある程度の空間があったとみられる（写真 3.3.9.4～5）。

写真 3.3.9.4 建物 a 及び建物 b 西側道路の様子

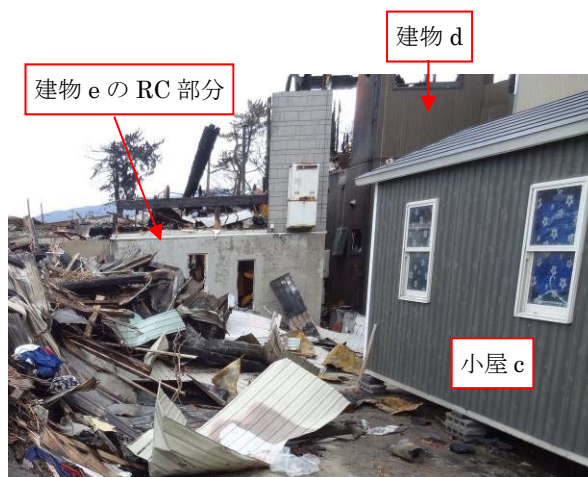
写真 3.3.9.5 小屋 c とその北側及び東側の様子

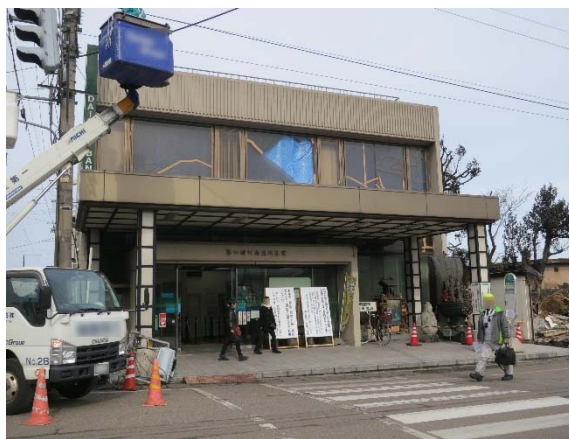
⑩金融機関建物は県道西中・糸魚川線と銀行西線の交差点に面する角地に建っている RC 造 2 階建ての建物である。東側では、火災による加熱によって外壁の塗装が剥がれ落ち、焼け焦げた痕を確認できる（写真 3.3.10.1）。1、2 階の開口部には網入りガラスが使用されていたが、いずれの階でもひび割れが発生しており、2 階のガラスの一部は脱落している。南側では、東側とは異なり、ポーチ部分を含めて 1 階に目立った被害は見られなかった。ただし、普通ガラスを使用した 2 階の窓ガラスはひび割れ、一部で脱落している（写真 3.3.10.2）。なお、西側及び北側では被害が見られなかった。また、屋上には、シート防水層に穴が開いた箇所が多数残されており、多数の火の粉が飛散してきていたものと考えられる（写真 3.3.10.3）。

写真 3.3.10.2 南側の様子

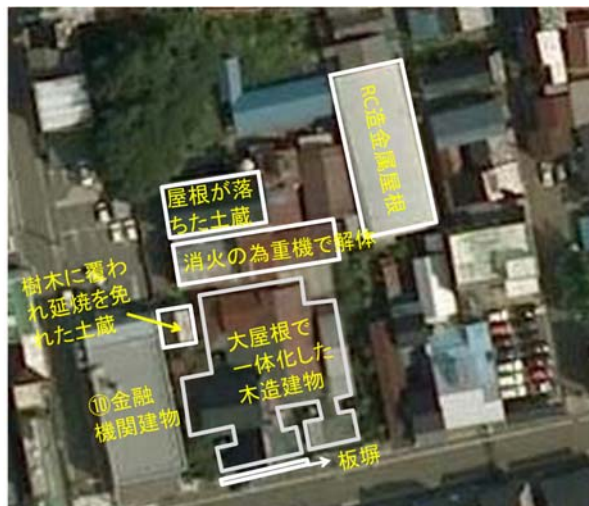
写真 3.3.11.1 延焼前の敷地の様子  
（写真出典：国土地理院撮影の空中写真（2009年撮影））

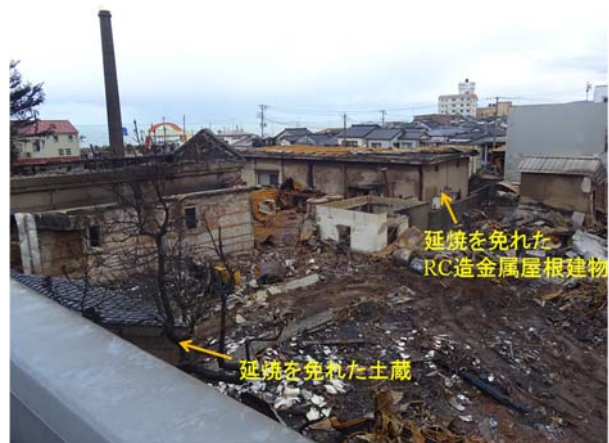
⑪酒類製造建物は県道西中・糸魚川線に面し、敷地内に複数の建物を有し、主屋として海からの塩害を防ぐため複数の蔵と一体で大屋根をかけた木造建物の他、独立の蔵、納屋が多数存在した。主屋および大屋根で一体化していた蔵2つ、および独立の蔵2つに延焼したが、RC造金属屋根の建物と土蔵1つが内部への延焼を免れている。所有者によると前面道路（県道西中・糸井川線）に面した板塀は焼け残っていたようなので、道路を挟んだ南側建物からの火炎による延焼ではなく、火の粉により主屋が延焼し、敷地内の他の建物に延焼したと考えられる。延焼した独立の蔵のうち1つは木製開口部からの延焼が考えられ、また消火のため重機による破壊消防が行われたようである。もう1つは土蔵であり壁は残っているものの瓦屋根が崩落していた。延焼を免れたRC造は鉄扉およびシャッター前に可燃物が無かったこと、土蔵は入り口に前室が設けられており、2枚の扉が同一直線状になかったこと、また窓開口部前面が樹木に覆われており、火災加熱が遮蔽されていたことが延焼の抑制につながったものと考えられる。

写真 3.3.11.2 延焼後の敷地の様子

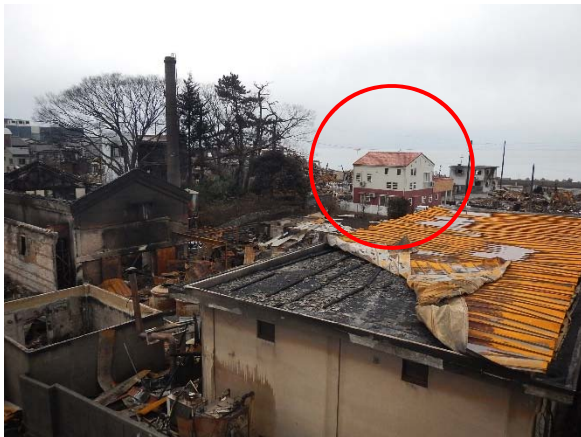
⑫戸建住宅は⑪酒造製造建物の北側に隣接する建物である（写真 3.3.12.1）。この建物は周囲の

写真 3.3.12.1 戸建住宅(赤丸)周辺の状況

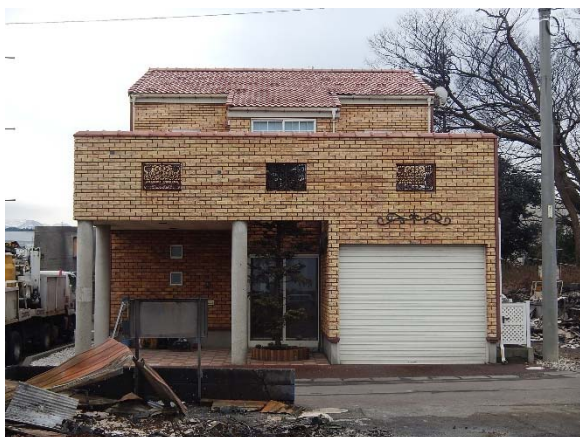
住宅は2階建て瓦葺きで外壁鋼板張、一部タイル仕上げで開口部には網入りガラスが使用されていることが目視で確認された。酒造会社の敷地に接する住宅の南側では樹脂製の樋の熱変形(写真 3.3.12.2)と網入りガラスの亀裂が複数箇所見られたが、外壁と樹脂製の柵の損傷は見られなかった。網入りガラスの亀裂は南側以外にも東側・西側でも確認(写真 3.3.12.3)されたが、いずれもガラスの脱落は見られなかった。外壁の損傷は東側、西側(写真 3.3.12.4)、玄関のある北側(写真 3.3.12.5)ともに見られなかった。なお、樹脂製の柵については、西側で一部溶融しているものが見られた。

写真 3.3.12.5 戸建住宅北側の状況

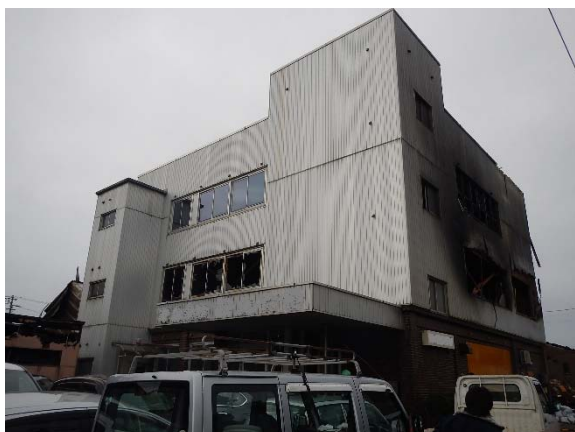
写真 3.3.13.1 事務所建物南東側の状況

⑬事務所建物は鉄骨造 3 階建ての建物である（写真 3.3.13.1）。2 階のすべての窓ガラスが階段室を除いて脱落し、3 階の窓ガラスは北側と東側において脱落していた。火災当時建物付近にいた事務所関係者によると、建物北側（写真 3.3.13.2）から開口部を通じて延焼したとのことであった。

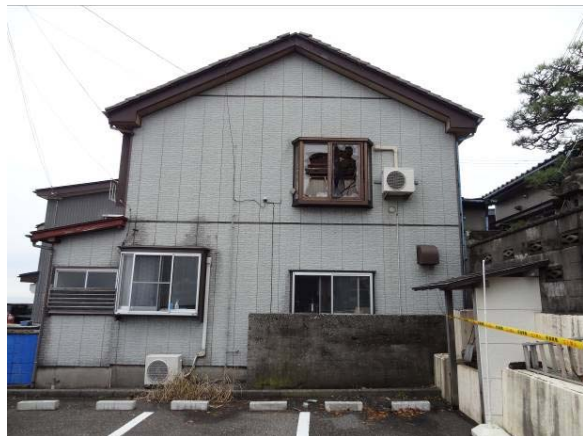
写真 3.3.15.2 西外壁面

⑮戸建住宅焼損区域の北西端に位置する木造2階建てで、飛び火したと見られる建物である(写真 3.3.15.1)。飛び火した点から小屋裏に拡大した火災によると見られる屋根の損傷が確認できる(写真 3.3.15.3) ほか、火災によるものかは不明であるが、2階開口部の破損が確認できる(写真 3.3.15.2)。東側及び南側に近接して隣接建物があるが、火災の影響は認められなかった。西側は広い駐車場で北側は国道8号である。

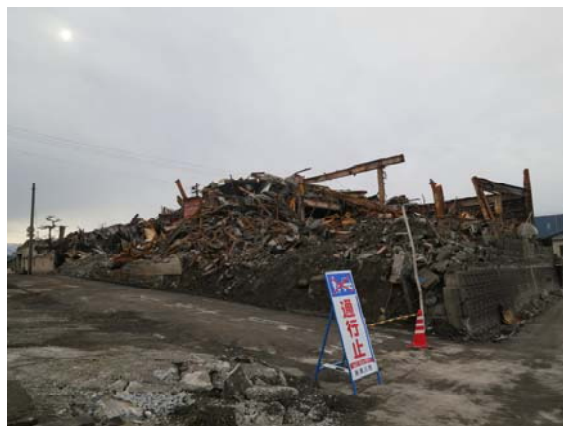
写真 3.3.16.2 東側の様子

写真 3.3.16.1 ならびに写真 3.3.16.2 は、国道 8 号線沿いの区画に建っている鉄骨造 2 階建ての建物を撮影したものである。周辺一帯には、当該街区に延焼する前に避難指示が出され、住民が不在であったため、どのような経過で延焼が発生したのか情報を得ることができなかった。ただし、当該建物は、火災発生翌日になっても燃え尽きず、最終的に重機による破壊消防が行われたとのことであった。

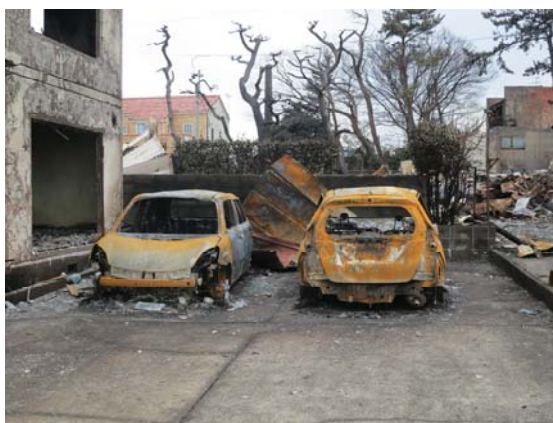
写真 3.3.17.1 は、国道 8 号線近くの RC 造 2 階建て住宅を撮影したものである。建物は躯体こそ残っているものの、全体的に強い加熱を受けた痕が見られ、窓枠なども残っていない状態であった。写真 3.3.17.2 は、建物の南側に駐車した 2 台の車を撮影したものであるが、いずれもタイヤが焼失して車体が地面に接した状態となっている。これらが当該建物への火災延焼を媒介した可能性もある。強い加熱痕は、車が駐車した南側以外にも確認された。写真 3.3.17.3、写真 3.3.17.4 は建物の東側の外壁を撮影したものであるが、外壁の表面にはコンクリートの爆裂した跡が確認できた。爆裂した箇所は、1 階開口部の下方にも及んでおり、何らかの屋外にある火源からの加熱を受けていたものと考えられる。

写真 3.3.17.2 焼けた車体

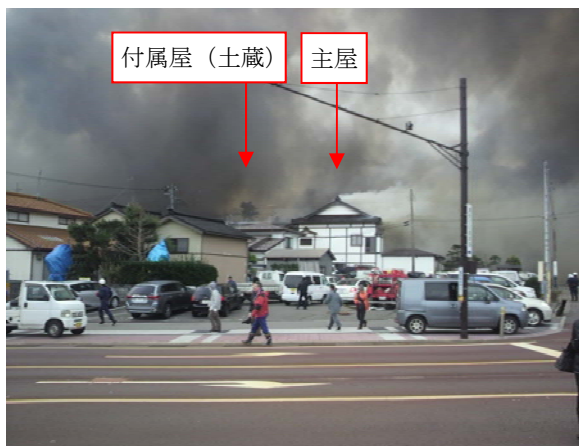
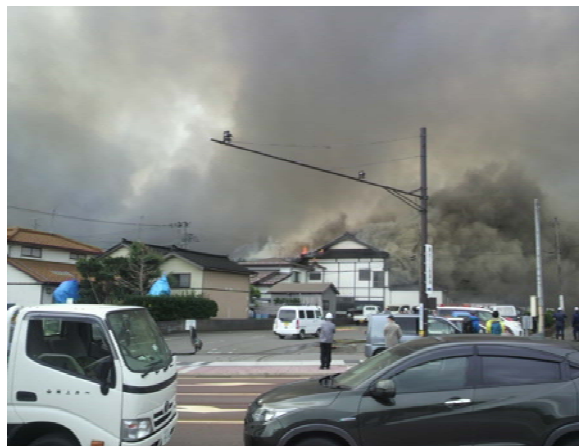
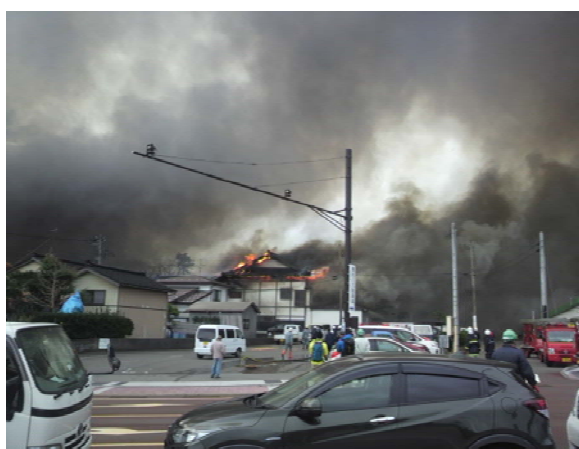
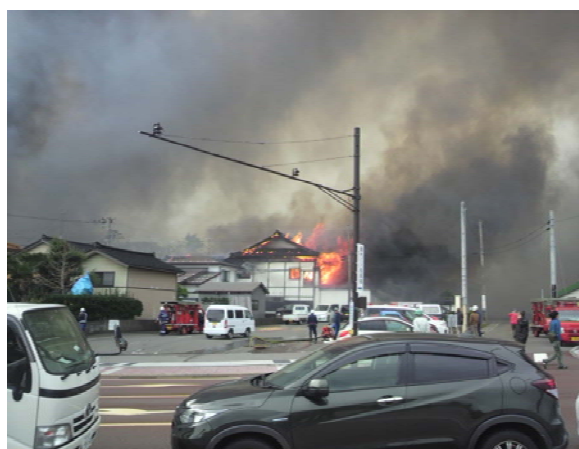
写真 3.3.18.1 飛び火直後とみられる㊸飲食店の様子（住民提供）

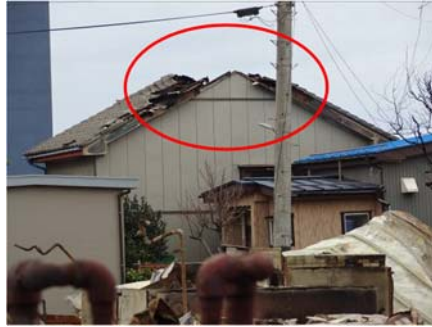
写真 5.1.1 瓦屋根への飛び火の事例

4章に示したように、今回の火災では飛び火が 15 か所に及ぶことが確認された。中には写真 5.1.1 に示すように、不燃材料である瓦葺き屋根であっても飛び火が見られた。飛び火の発生メカニズムを解明するため、当地に昭和初期に建設された建物の瓦屋根の仕様調査を行い、模型試験体を作成した上で、有風下での火の粉の瓦屋根への侵入性状と、火の粉による出火性状についての実験を行った。

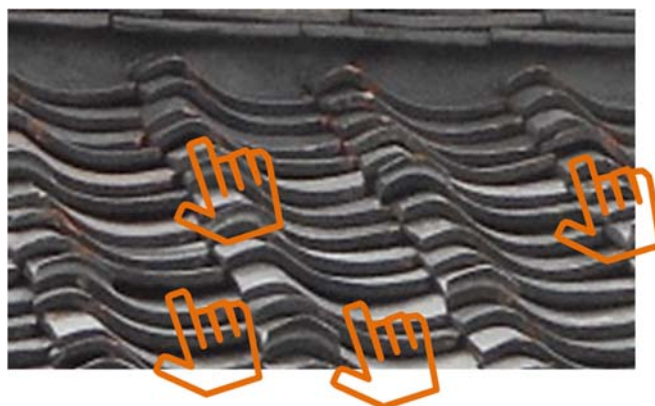
写真 5.1.3 昭和初期仕様拡大

- ・写真 5.1.2 及び写真 5.1.3 に示すように、焼損区域外に残る建物の現地調査では、現代仕様と比較して昭和初期仕様の瓦屋根では、瓦のねじれや寸法の不揃いに伴って指 1 本が入るほどの隙間が多数見られた。
- ・瓦自体は、昭和 30 年代まではそれぞれの地場で焼く瓦が主流であり、昭和 40 年代から狂いの少ない三州瓦や陶器瓦が全国に流通した。地場産の瓦として、新潟県では安田瓦や陣ヶ峰瓦が有名だが、糸魚川地域では主に佐渡や石川と同じ 49 判の能登瓦が用いられていた。また、これら地場産の瓦も製造業者毎に個別の変遷を経ているものの、大まかには昭和 45 年以降、工業化が進む過程で寸法精度が向上したものの、昭和初期の段階では、依然としてねじれや反りの大きな瓦が用いられていた。
- ・瓦のねじれは、塩害や凍害の防止および積雪荷重に耐えるための曲げ破壊強度の向上を狙った焼成温度の高さも一因であるが、現在のガス窯に対し古くは達磨窯であったために、均一で一定の焼成温度を保つことが難しかったことが第一の要因である。土の練り込みについても手練りから真空土練機の採用に移行しており、土粒子の粗密性および空隙率の改善が寸法誤差の低減につながっている。
- ・その結果、粘土瓦は昭和 29 年に工業製品として、日本工業規格（J I S）が定められ、ねじりや反りによる寸法誤差が土に工業に規定・管理されるようになっている。加えて、平成 13 年には瓦屋根標準設計・施工ガイドラインも示され、施工管理も進んでいる。
- ・留め付け方法については、昭和初期仕様では瓦尻を瓦棧に載せず、銅線で吊る方法が用いられている。この方法の場合、長い年月を経ると潮風により腐食が進んで瓦がずれる恐れがある。これに対し現代仕様では、瓦棧に引掛けて釘留め、全数留め付けをする方法が推奨され

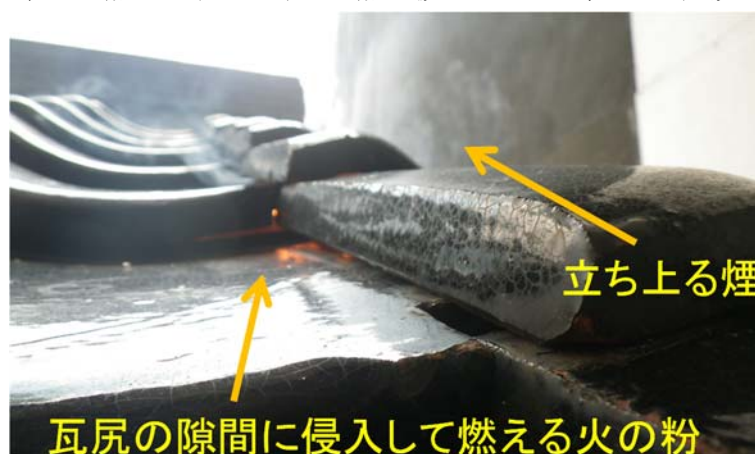
写真 5.3.2 風速 10m/s 実験時の瓦屋根上部

昭和初期仕様の試験体を用いた実験では、風速 5m/s では屋内側への燃え抜けは確認されなかった一方で、風速 10m/s では瓦屋根上部より白い煙が上がった後（写真 5.3.2）、屋内側に火炎の燃え抜けが確認された（写真 5.3.4）。消火後に瓦を除去して屋根下地を観察した結果、32 箇所で屋内側への燃え抜けが確認され（写真 5.3.5）、瓦の隙間を通じて侵入した火の粉が、屋根下地である巻木端あるいは瓦棧に着床して燃焼が継続し、やがて屋内側へと燃え抜けることが確認された。火の粉の侵入箇所は風向きに平行な瓦尻からのものが多いと見られ、瓦の緊結用に水平に配された瓦棧付近で大きく燃え抜けた箇所が多い（写真 5.3.6）ことから、瓦下に侵入後、瓦棧付近に火の粉が堆積し、薄く乾いて燃えやすい巻木端が燃え抜けることで、屋内に延焼したと考えられる。

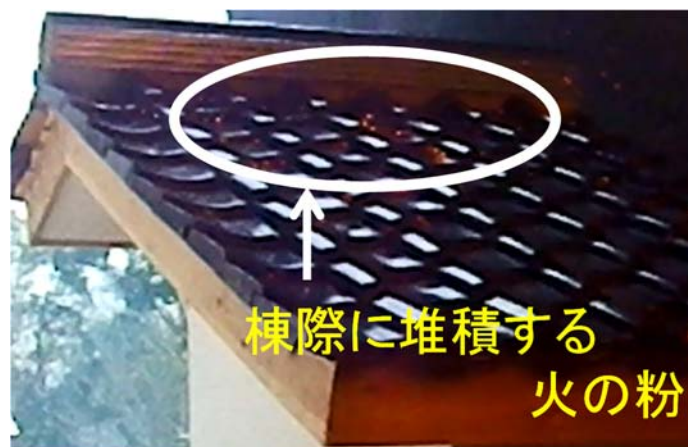
写真 5.3.3 棟際に堆積する火の粉

屋根下地に付いた火の粉の着床によるとみられる焦痕の数を数えた。実験は屋内側への延焼が確認された時点（写真 5.3.4）で、消火、解体を行っており、また焦痕面積は考慮せず、写真 5.3.5 のように焦げ広がった部分の焦痕数は 1 とした。図 5.3.2 に焦痕の分布と数を記す。風速が上がるにつれて焦痕の数が増加することが分かる。また軒先から棟までの段数ごとに集計した数を比較すると、風速 5m/s では全体に均等に散らばっているのに対し、風速 10m/s では棟に近い側で焦痕が増加していることが分かる。これは棟付近での燃え抜けが多くみられた現地調査結果と符合する。今回の実験では瓦の隙間は軒と棟で大きな差はなく、また瓦下部には瓦を銅線で吊るための瓦棧が水平方向に通っており瓦下侵入後に火の粉が棟部に吹き寄せられたとは考えにくいいため、瓦上部において棟の立ち上がりの影響で棟付近の方が火の粉が吹き溜まりやすく（写真 5.3.3）、結果として瓦下部に侵入する火の粉も多くなったと考えられる。

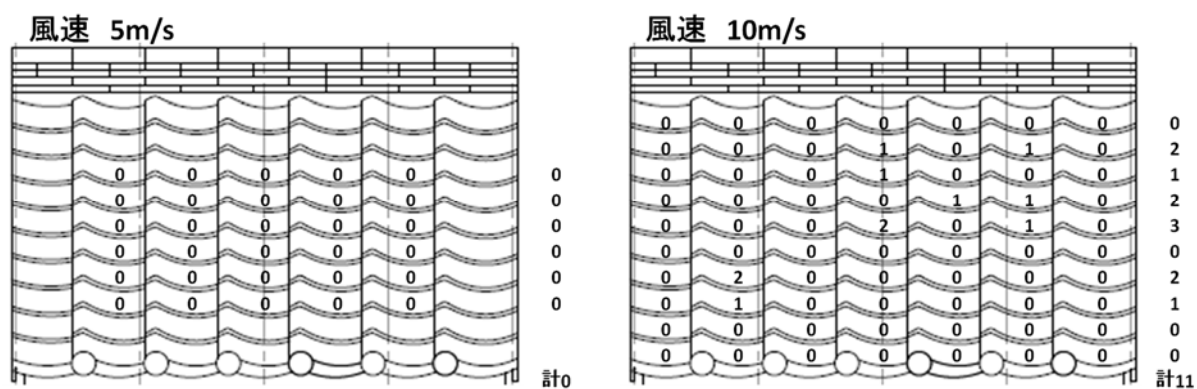
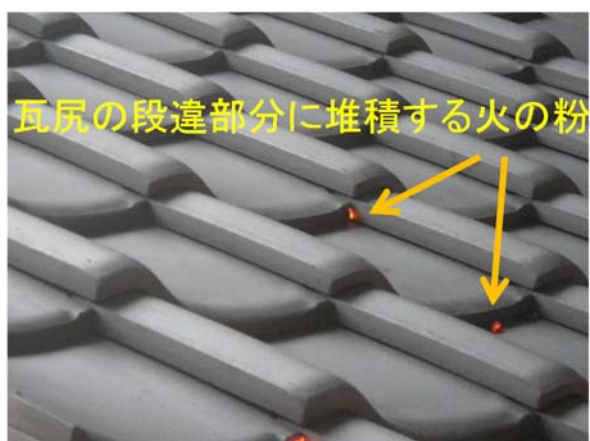
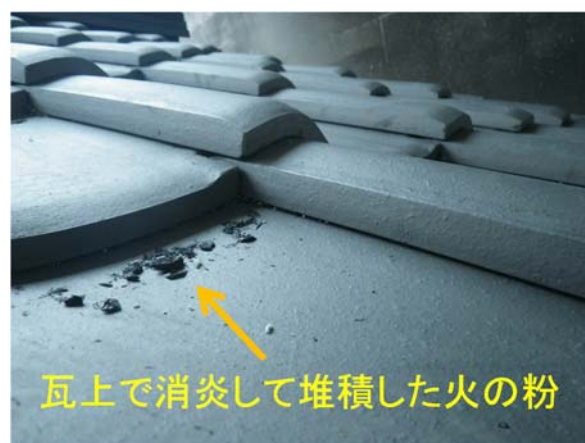
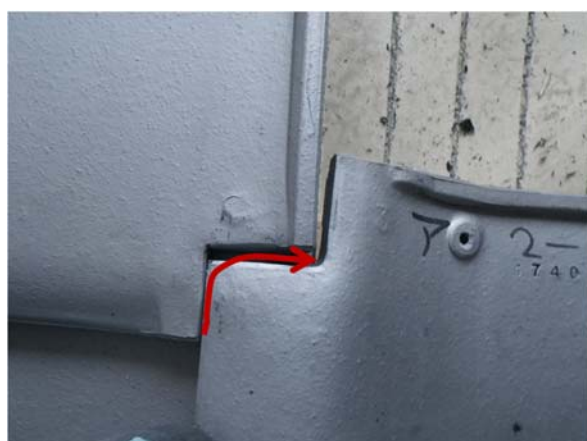
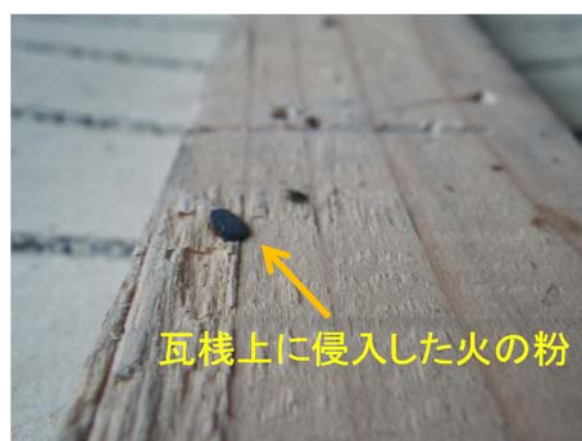
現代仕様の試験体を用いた実験では、風速 5m/s、10m/s のいずれにおいても屋内側への燃え抜けは確認されなかった。屋根下地における焦痕箇所を観察した結果を図 5.3.3 に示す。風速 5m/s では焦痕は確認されず、10m/s では僅かに 11 か所のみと、昭和初期仕様に比べて約 1/80 と大幅に低減されることが確認された。侵入箇所は写真 5.3.7 に示すように、瓦尻の差込部周囲に限定されており、当該部分は瓦棧で引掛ける構造上、数ミリ程度の隙間は避けられないが、瓦の重なりにより覆われる上、鍵状になっていることから、実際には瓦尻の段違い部分に堆積した火の粉（写真 5.3.5）が侵入するには、かなり焼け細るまで瓦上に留まると考えられ、実際に実験後には数多くの火の粉が瓦上で消炎した状態で堆積しているのが確認された（写真 5.3.6）。内部の屋根下地で確認された焦痕も最大で 5mm 程度に留まっており（写真 5.3.8）、現代仕様であれば、屋根下地が燃え抜けることはないことが確認された。
