3. 火災の被害調査

3. 1. 火災被害の様子

3. 2. 焼け止まり線の様子

3. 3. 個別建物の調査結果

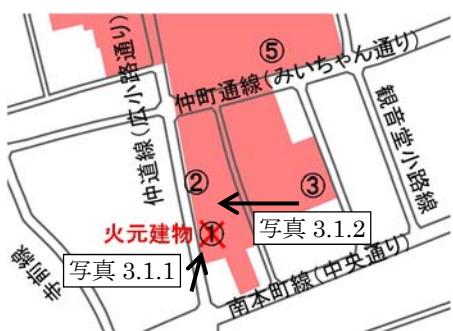
図 3.1.2 写真撮影地点と撮影方向
(写真 3.1.1～3.1.2)
(国土地理院基盤地図情報に加筆)

なお、次ページ以降に示した図 3.1.2~4 は、写真 3.1.1~10（撮影日は全て平成 28 年 12 月 25 日）の撮影位置・方向を示したものである。

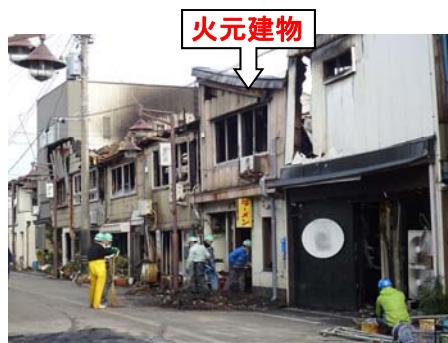
火元建物は仲道線に面しており、火元建物近くでは、延焼した仲道線沿道の建物の外壁は残っているものの（写真 3.1.1）、背面は完全に燃え落ちるとともに、さらに背後の建物へ延焼拡大している（写真 3.1.2）。また、火元建物付近においては仲道線（道路台帳では幅員 7.5m 前後）西側の街区への延焼は見られない。

写真 3.1.1 火元建物付近の様子

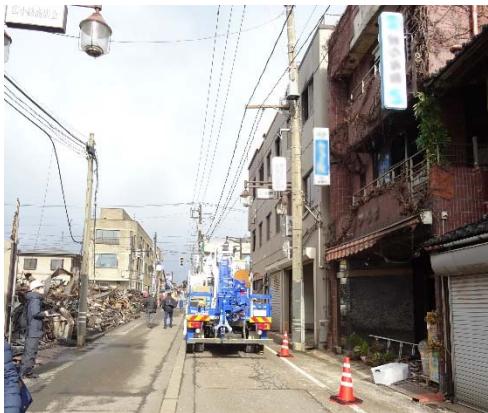
火元建物から約 90m 以北の仲町通線を越えたあたりにおいては、仲道線西側の街区での焼失がみられるとともに（写真 3.1.3、写真 3.1.4）、東側へも焼損区域が拡がっている（写真 3.1.5、写真 3.1.6）。また、県道西中・糸魚川線（道路台帳では 10m 程度の幅員）北側の街区での焼失もみられる（写真 3.1.6）。

写真 3.1.3 火元建物より北側の仲道線の様子

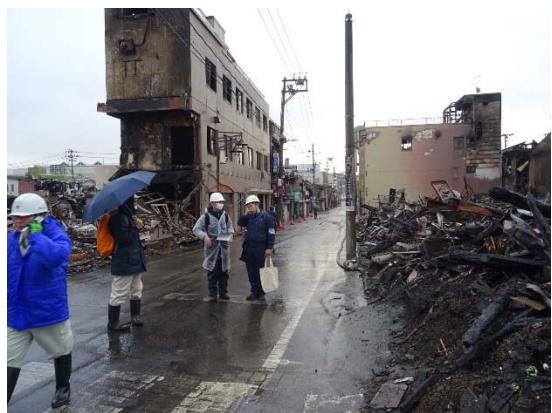
写真 3.1.4 火元建物より北側の仲道線の様子

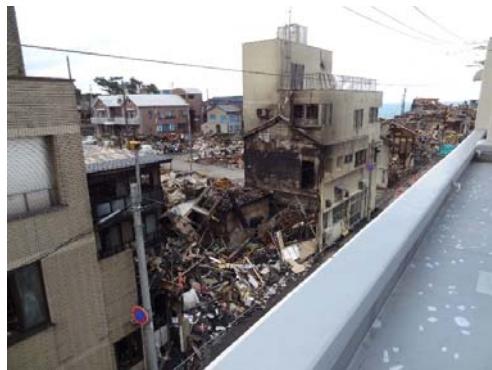
焼損区域の東西方向の幅は、県道西中・糸魚川線付近においては180m程度であり、同程度の東西方向の幅で、焼損区域が風下方向である焼損区域北部や国道8号にかけて続いている（図3.1.1、写真3.1.7、写真3.1.8）。

写真3.1.8 焼損区域北西側の焼損状況
(⑩金融機関建物屋上より撮影。
全焼建物が多く見られる)

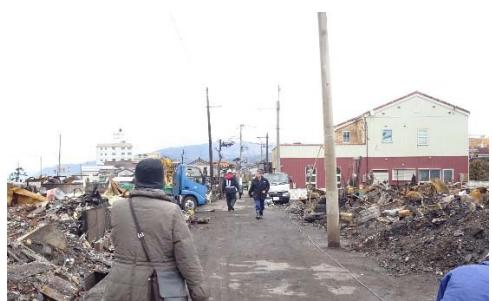
国道8号より1本南側に位置する浜町通線の沿道では、多くの建物が焼損するなか、焼失を免れた住宅（⑫戸建住宅）が1棟あり（写真3.1.9）、その北側及び東側には駐車場があり、南側は植栽のある庭となっていた。また、延焼は海沿いの国道8号まで拡大している（写真3.1.10）。

写真3.1.9 焼失を免れた住宅
(⑫戸建住宅)

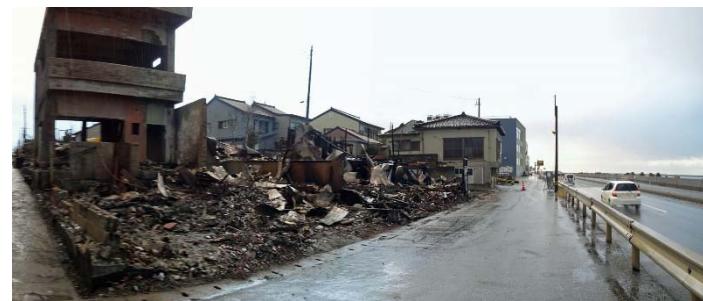
写真3.1.10 国道8号沿いの様子

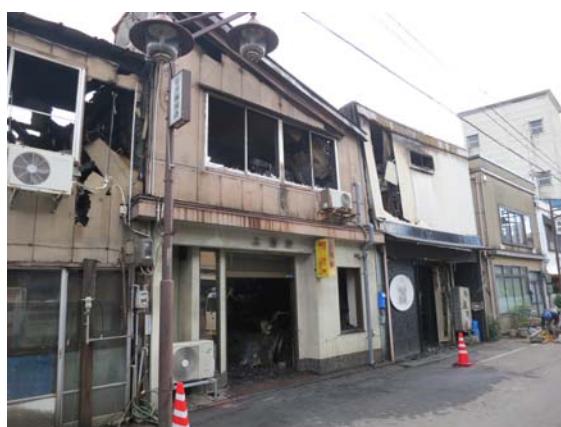
写真 3.2.1.1 は、火元建物と左右の建物を撮影したものである。建物の内部は焼失し、黒く焼け焦げた様子が確認できる。通りに面した外壁は自立した状態で残っているが、これは消防隊の放水により焼失を免れたためと考えられる。開口部はいずれも破損しているが、火炎噴出によるものなのか、放水活動によるもののかは判断できなかった。なお、開口部上方には加熱痕が残っている建物もあることから、前面道路を隔てた反対側に火炎噴出による放射伝熱があったものと考えられる。写真 3.2.1.2 は南 1 焼け止まり線を南から北に向かって撮影したもの（右手が焼損区域）である。前面道路である仲道線は広小路通りとも呼ばれ、昭和 7 年の大火の後に拡幅されたとされる道路であるが、幅員が約 7.5m (図上計測) と比較的広い。前面道路側からの放水活動があったこともあり、仲道線の対面の建物への被害は認められなかった。

写真 3.2.1.1 火元建物と隣接建物

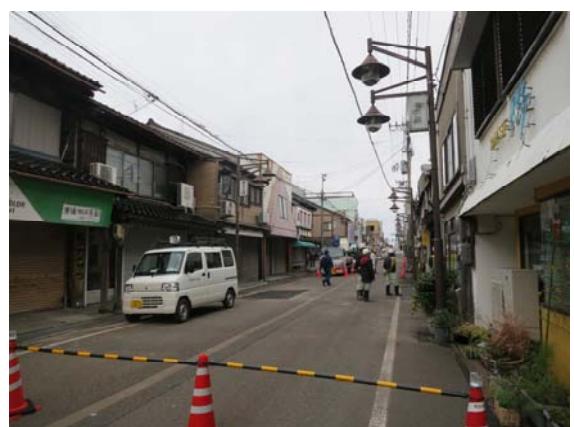
写真 3.2.1.2 南 1 焼け止まり線の様子 (南→北)

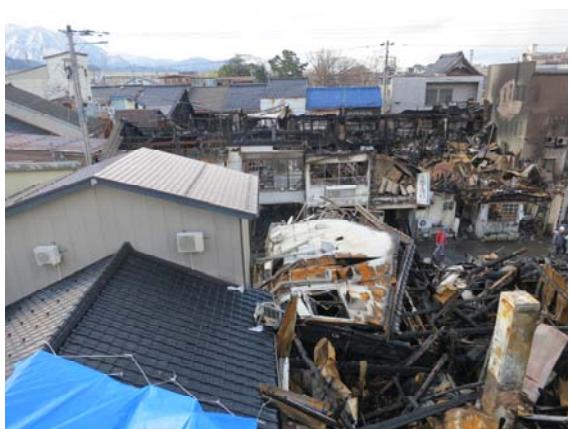
写真 3.2.1.4 は、南 3 焼け止まり線の様子を東から西に向かって撮影したものである。また、写真 3.2.1.5 は、写真 3.2.1.4 の手前の、屋根にブルーシートが掛けられた建物を上方から撮影したものである。非焼損区域側の建物には、焼損区域側の建物の外壁が倒れこんでいるものの、目立った加熱痕は認められなかった。

写真 3.2.1.4 南3焼け止まり線の様子
(東→西)

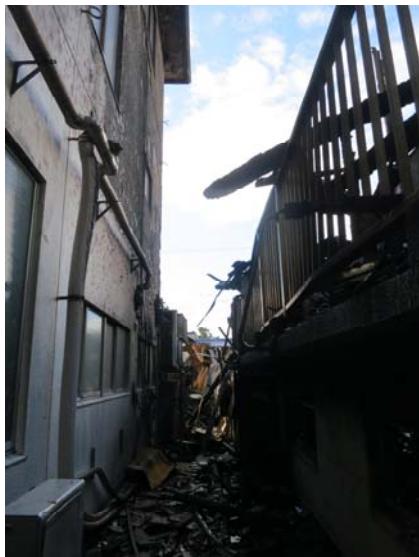
写真3.2.1.6は南4焼け止まり線を、写真3.2.1.7は南4焼け止まり線の3階建てRC造建物の東側外壁を撮影したものである。火災当時は、RC造建物の内部から消防隊による放水が行われたことであったが、外壁には3階陸屋根部分まで加熱痕が残っている。RC造建物の外壁は、火災加熱によって塗装が焼け焦げ、一部モルタル層が剥落していた。また、窓ガラスにはひびが入り、サッシが変形しているものも確認できた。建物内部については、空調室外機用の配管を通す貫通部から煙が侵入し、汚損や一部什器の溶融などの被害が出たものの、内部の可燃物に着火し、炎上するまでには至っていない。

写真 3.2.1.6 南4焼け止まり線の様子
(東→西)

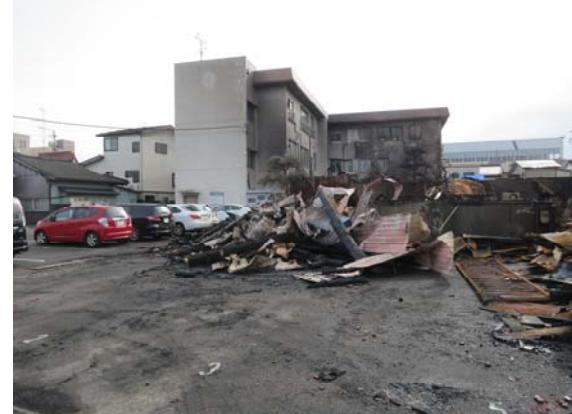
写真 3.2.1.8 は、南5焼け止まり線を北から南に向かって撮影したものであり、奥に南4焼け止まり線の3階建てRC造建物が見える。南5焼け止まり線は、駐車場として使用されており、これを隔てた焼損区域内の建物から非焼損区域の建物までの最短距離は約 16.7m（図上計測）であった。非焼損区域側の建物に被害は認められなかった。

写真 3.2.1.8 南5焼け止まり線の様子 (北→南)

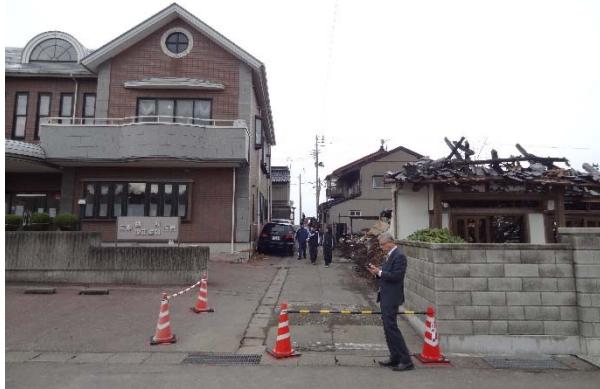
西 6 焼け止まり線では幅員 3.7m（図上計測）の道路を挟んで東側の街区に著しい被害が見られるが、東側の街区においても 2 棟の木造 2 階建て家屋及び小規模の小屋（⑨戸建て住宅等）が全焼を免れている。写真 3.2.2.11 は南から北に向かって撮影したものであるが、道路右（東）側手前に全焼した木造家屋、その奥に全焼を免れた家屋が見える。左（西）側の建物（⑦診療所）には目立った被害は認められなかった。写真 3.2.2.12 は北から南に向かって撮影したものである。左（東）側手前に全焼した木造家屋があるが、道路を挟む右（西）側の建物に目立った被害は認められなかった。

写真 3.2.2.11 西 6 焼け止まり線（南→北）

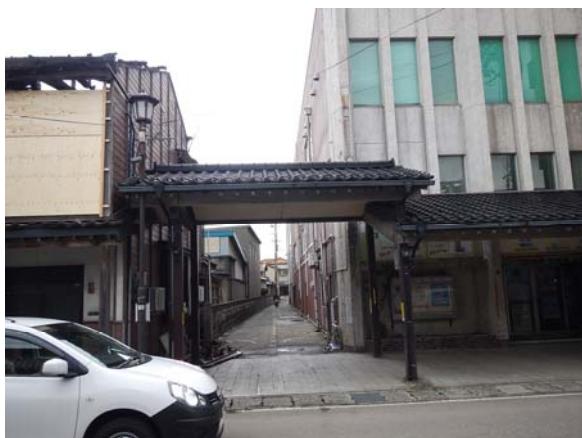
東 3 焼け止まり線の状況を写真 3.2.3.3、写真 3.2.3.4 に示す。それぞれ写真右側が RC 造 3 階建ての⑭事務所建物である。焼損区域に面した西側では、外壁塗装の焦げや開口部のひび割れ、

もしくは屋外配管の溶融などの目立った被害は見られなかった。焼損建物との隣棟間隔は約 5m (図上計測) であった。

写真 3.2.3.3 東 3 焼け止まり線
(北側に向かって撮影。写真左側が焼損区域)

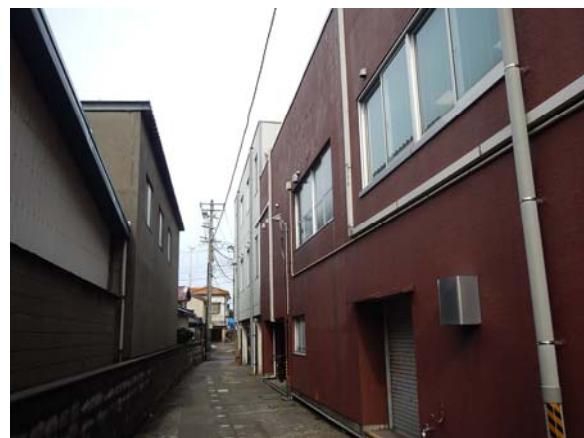
写真 3.2.3.4 東 3 焼け止まり線
(写真 3.2.3.3 中央の通路奥から北側に向かって撮影。写真左側が焼損区域)

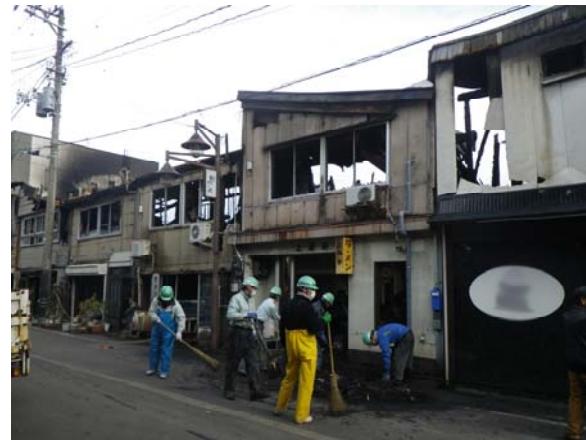
写真 3.3.1.1 は仲道線に面した間口 2 間、奥行き 3 間の店舗併用住宅である。1 階を客席として、その奥に厨房を構える。2 階は住居である。風上側の隣接建物は界壁が燃え抜けて延焼したが、その先の建物には延焼していない。風下側は②戸建住宅まで延焼が進んでいる。仲道線に面した側の屋根や外壁が残っているため、裏側で延焼拡大したと見られる。

写真 3.3.1.1 火元建物の西面の様子

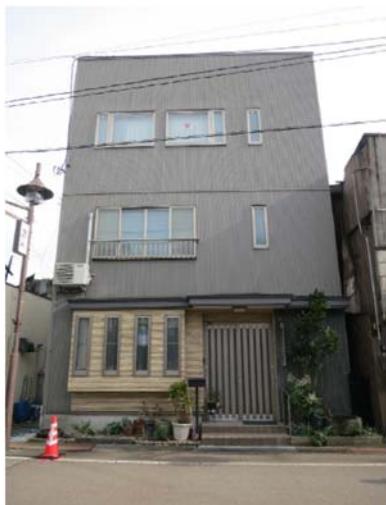
写真 3.3.2.1 は火元建物より 5 軒北側（風下側）の 3 階建て住居である。仲道線に面する西側の面を除く 3 面の隣接家屋が焼失しているが、屋内への延焼を免れている。鉄骨造で外壁の屋外側は石膏ボードを下地とし、鋼製胴縁を設けた上に金属系サイディング張り、屋根は防火野地板の上に金属板張りとのことであった。外壁の開口部には網入りガラスが外側に配置されている複層ガラスが設けられており、開口部寸法も総じて小さい。なお、隣棟間隔は南側は約 0.4m、北側は約 1.7m である（現地実測）。

写真 3.3.2.1 仲道線側外観（西側）

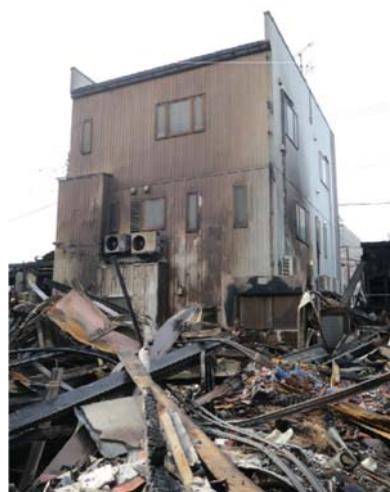
写真 3.3.2.2 東側壁面の様子

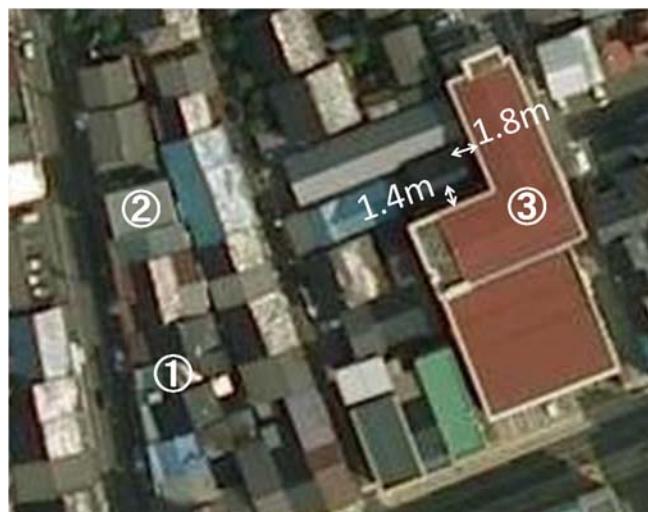
写真 3.3.3.3 隣棟間距離
(写真出典：国土地理院撮影の空中写真 (2009 年撮影))

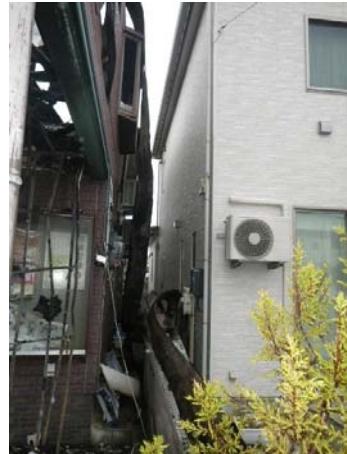
⑤戸建住宅は 2 階建ての建物であり、南側の前面道路（仲町通線）を挟んで対向する建物からは幅員 8.3m+セットバック 3.5m（現地実測）の離隔距離があり、東側、北側は空地である。西隣の建物より火災加熱を受け、一部開口部の網入りガラスにひび割れが生じているが、内部への延焼は免れている。

写真 3.3.5.2 西壁の状況 (開口部が少ない)
(前面道路よりセットバック、東側も空地が見られる)

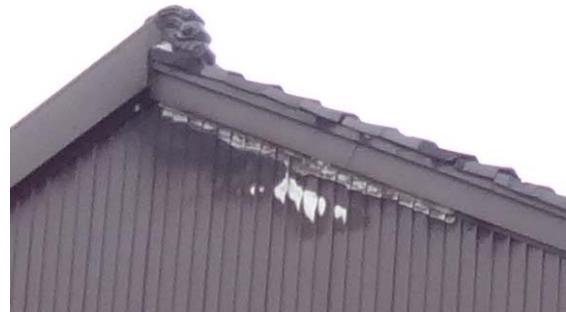
⑥商店は県道西中・糸魚川線の南側に面し、焼損区域の東端に位置する木造 2 階建ての建物である。正面(北面)には雁木が設けられており、西妻面の外壁はトタンが張られている（写真 3.3.6.1）。建物西側は駐車場になっており、この駐車場及び道路を挟んだ西側の街区からは約 16.6m（図上計測）隔てられている。西面外壁には外部からの火熱による目立った損傷は認められないが、飛び火と見られる屋根の焼損があり、棟木近くに局所的な変色が確認できる（写真 3.3.6.1 の赤丸部

写真 3.3.6.2 西妻面の様子

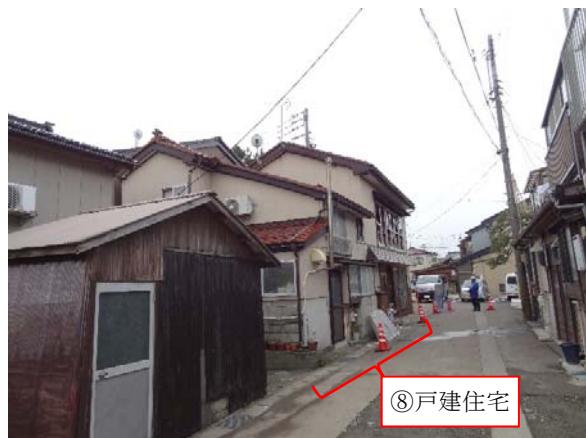
⑧戸建住宅は浜町通線の南側に面し、焼損区域の西端に位置する木造2階建ての建物である。隣接する周囲の建物に火災による損傷は認められず、飛び火によって焼損したと見られる。飛び火あるいは消火活動によるとみられる屋根の損傷及び北側開口部の破損、母屋北東角の軒裏の損傷が見られるが、室内の目立った焼損、北側開口部に煤の付着や火炎噴出の跡は認められなかった（写真 3.3.8.1）。また、北側道路（浜町通線）を挟んで対面する壁面への火災の影響も認められなかった（写真 3.3.8.2）。

写真 3.3.8.2 東妻面と北側道路の様子

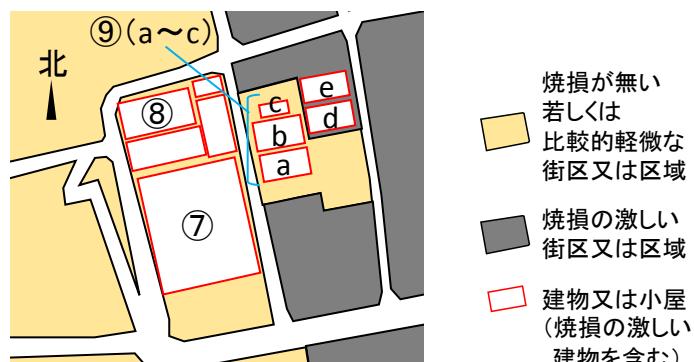
図 3.3.9.1 建物⑦～⑨周辺の建物配置
(国土地理院基盤地図情報を基に作成)

⑨戸建住宅他は、西 6 焼け止まり線の東側に面して建つ 2 棟の木造 2 階建て戸建て住宅及び小屋 1 棟である。これらの建物は西 6 焼け止まり線の内側（火災側）の街区にあって全焼家屋が周囲を囲む中でも内部への延焼を免れて比較的軽微な被害に止まっている。周辺の状況を図 3.3.9.1 に示す。

図 3.3.9.1 中の建物 a は木造 2 階建て戸建て住宅であり、南面及び東面の 2 階開口部の破損（写真 3.3.9.1 は損傷した開口部の応急修理をした後である）及び南東角の雨樋縦管の溶融などが見られるが、建物内部への火炎の侵入はなかった。南側は隣家の駐車スペースであり、火災当時、車はなかったとのことである。また、東側には建物の痕跡はなく、空地であったことがわかる（写真 3.3.9.1 の手前側）。

図 3.3.9.1 中の建物 b は木造 2 階建ての戸建住宅である。東面の外壁には比較的大きな開口部が設けられており、東側の敷地には近接して木造の焼損建物（図 3.3.9.1 中の d）の一部が残っているが、建物 b には外観の損傷及び内部への火炎の侵入は認められなかった（写真 3.3.9.2）。建物 b の北側外壁面には開口部は無く、その前面の北側敷地には小さな小屋（図 3.3.9.1 中の c）が設置されているが、この小屋にも火災の影響は認められなかった（写真 3.3.9.3～5）。

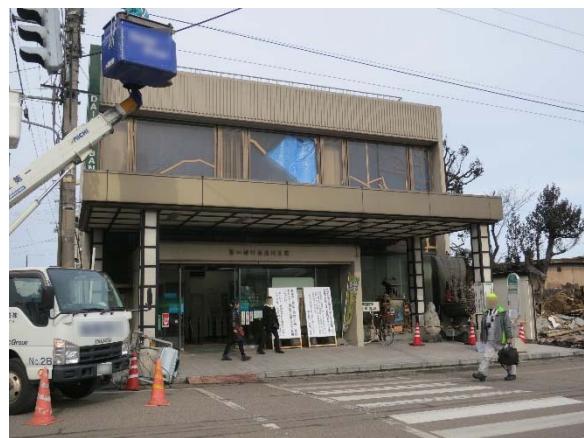
⑩金融機関建物は県道西中・糸魚川線と銀行西線の交差点に面する角地に建っている RC 造 2 階建ての建物である。東側では、火災による加熱によって外壁の塗装が剥がれ落ち、焼け焦げた痕を確認できる（写真 3.3.10.1）。1、2 階の開口部には網入りガラスが使用されていたが、いずれの階でもひび割れが発生しており、2 階のガラスの一部は脱落している。南側では、東側とは異なり、ポーチ部分を含めて 1 階に目立った被害は見られなかった。ただし、普通ガラスを使用した 2 階の窓ガラスはひび割れ、一部で脱落している（写真 3.3.10.2）。なお、西側及び北側では被害が見られなかった。また、屋上には、シート防水層に穴が開いた箇所が多数残されており、多数の火の粉が飛散してきていたものと考えられる（写真 3.3.10.3）。

写真 3.3.10.2 南側の様子

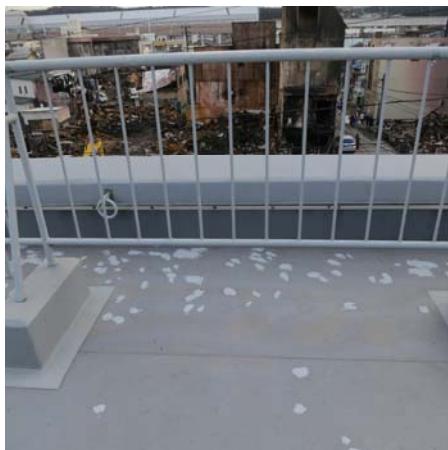
写真 3.3.10.3 屋上パラペット付近の様子

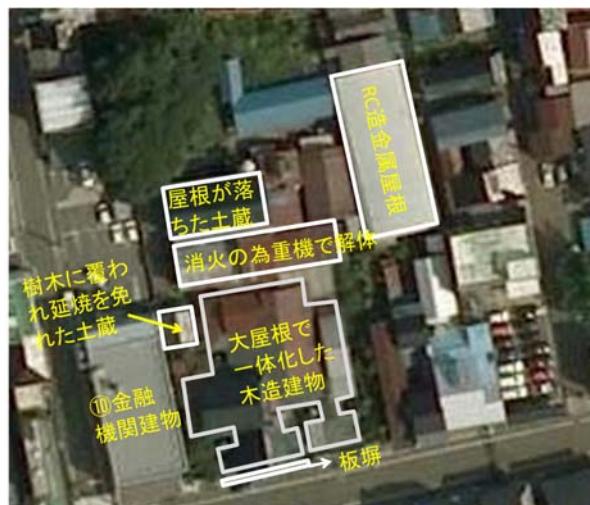
⑪酒類製造建物は県道西中・糸魚川線に面し、敷地内に複数の建物を有し、主屋として海からの塩害を防ぐため複数の蔵と一体で大屋根をかけた木造建物の他、独立の蔵、納屋が多数存在した。主屋および大屋根で一体化していた蔵2つ、および独立の蔵2つに延焼したが、RC造金属屋根の建物と土蔵1つが内部への延焼を免れている。所有者によると前面道路（県道西中・糸井川線）に面した板塀は焼け残っていたようなので、道路を挟んだ南側建物からの火炎による延焼ではなく、火の粉により主屋が延焼し、敷地内の他の建物に延焼したと考えられる。延焼した独立の蔵のうち1つは木製開口部からの延焼が考えられ、また消火のため重機による破壊消防が行われたようである。もう1つは土蔵であり壁は残っているものの瓦屋根が崩落していた。延焼を免れたRC造は鉄扉およびシャッター前に可燃物が無かったこと、土蔵は入り口に前室が設けられており、2枚の扉が同一直線状になかったこと、また窓開口部前面が樹木に覆われており、火災加熱が遮蔽されていたことが延焼の抑制につながったものと考えられる。

写真 3.3.11.1 延焼前の敷地の様子

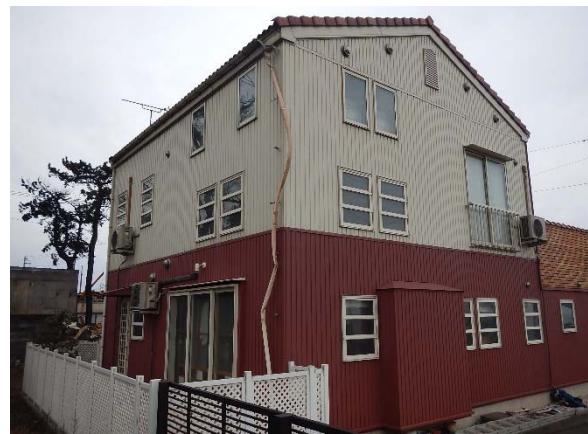
住宅は2階建て瓦葺きで外壁鋼板張、一部タイル仕上げで開口部には網入りガラスが使用されていることが目視で確認された。酒造会社の敷地に接する住宅の南側では樹脂製の樋の熱変形（写真3.3.12.2）と網入りガラスの亀裂が複数箇所見られたが、外壁と樹脂製の樋の損傷は見られなかつた。網入りガラスの亀裂は南側以外にも東側・西側でも確認（写真3.3.12.3）されたが、いずれもガラスの脱落は見られなかつた。外壁の損傷は東側、西側（写真3.3.12.4）、玄関のある北側（写真3.3.12.5）ともに見られなかつた。なお、樹脂製の樋については、西側で一部溶融しているものが見られた。

写真3.3.12.2 戸建住宅の南東側の状況

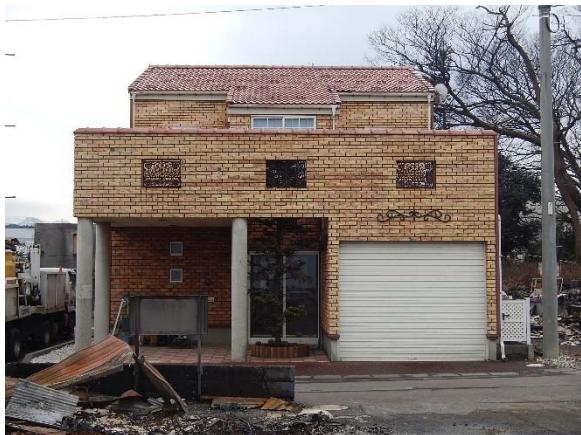
写真 3.3.12.5 戸建住宅北側の状況

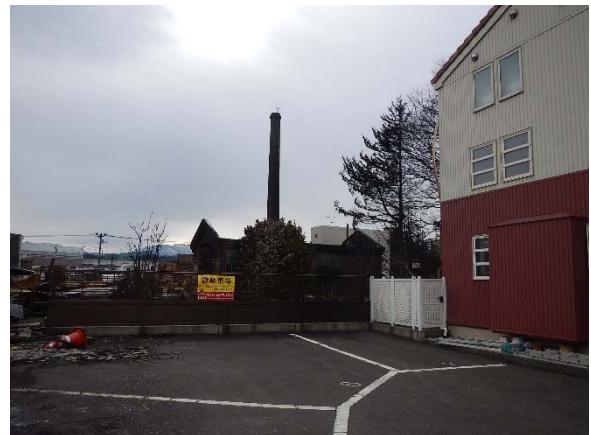
写真 3.3.12.6 戸建住宅東側の駐車場

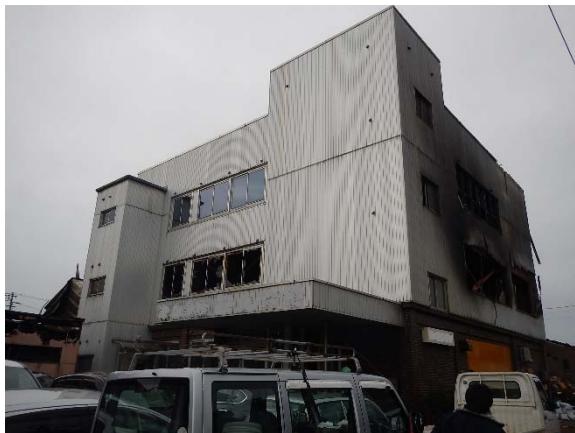
⑬事務所建物は鉄骨造 3 階建ての建物である（写真 3.3.13.1）。2 階のすべての窓ガラスが階段室を除いて脱落し、3 階の窓ガラスは北側と東側において脱落していた。火災当時建物付近にいた事務所関係者によると、建物北側（写真 3.3.13.2）から開口部を通じて延焼したことであった。

写真 3.3.13.1 事務所建物南東側の状況

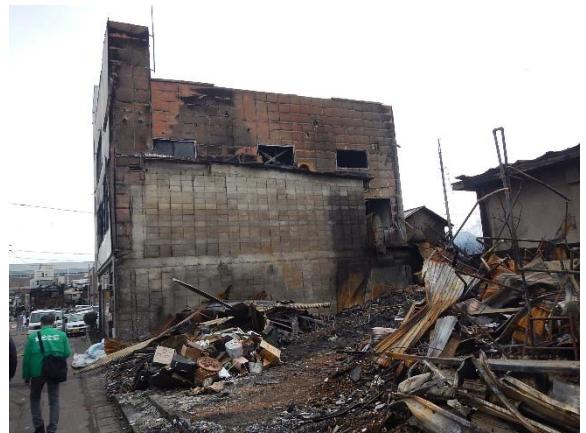
写真 3.3.13.2 事務所建物北側の状況

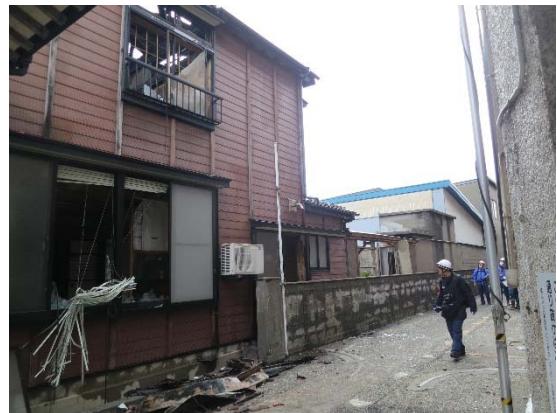
⑭事務所建物は県道西中・糸魚川線の北側に建つ RC 造 3 階建ての建物である。焼損区域に面した西側では、外壁塗装の焦げや開口部のひび割れ、もしくは屋外配管の溶融などの目立った被害は見られなかった（写真 3.3.14.1）。一方で、道路を挟んで本建物の西側に位置する建物においては、屋根は燃え抜けているものの、外壁は自立した状態で残っており、開口部上方の外壁に焼け焦げた痕等は見られない（写真 3.3.14.2）。なお、国土地理院が 2009 年に撮影した空中写真によると、これらの建物の隣棟間隔は約 7m となっている。

写真 3.3.14.2 西側の建物の様子

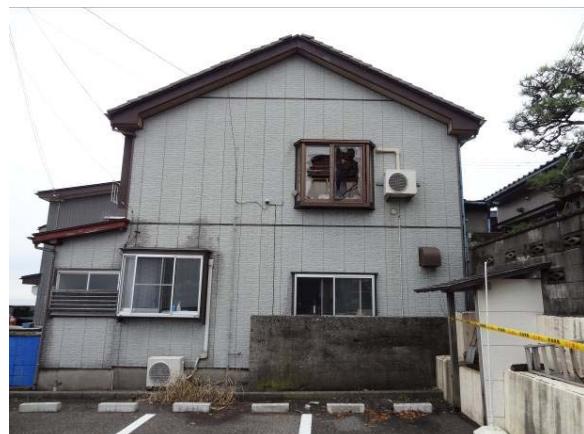
⑯戸建住宅焼損区域の北西端に位置する木造2階建てで、飛び火したと見られる建物である(写真 3.3.15.1)。飛び火した点から小屋裏に拡大した火災によると見られる屋根の損傷が確認できる(写真 3.3.15.3)。ほか、火災によるものは不明であるが、2階開口部の破損が確認できる(写真 3.3.15.2)。東側及び南側に近接して隣接建物があるが、火災の影響は認められなかった。西側は広い駐車場で北側は国道8号である。

写真 3.3.15.2 西外壁面

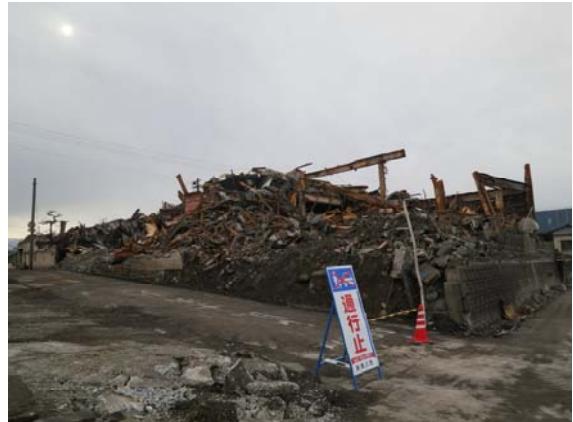
写真 3.3.16.1 ならびに写真 3.3.16.2 は、国道 8 号線沿いの区画に建っている鉄骨造 2 階建ての建物を撮影したものである。周辺一帯には、当該街区に延焼する前に避難指示が出され、住民が不在であったため、どのような経過で延焼が発生したのか情報を得ることができなかつた。ただし、当該建物は、火災発生翌日になっても燃え尽きず、最終的に重機による破壊消防が行われたとのことであった。

写真 3.3.16.2 東側の様子

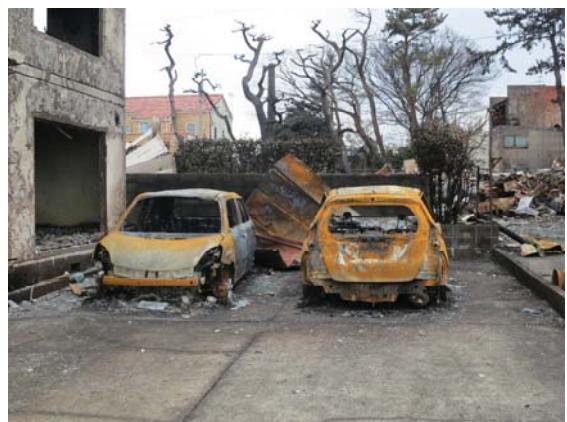
写真 3.3.17.1 は、国道 8 号線近くの RC 造 2 階建て住宅を撮影したものである。建物は躯体こそ残っているものの、全体的に強い加熱を受けた痕が見られ、窓枠なども残っていない状態であった。写真 3.3.17.2 は、建物の南側に駐車した 2 台の車を撮影したものであるが、いずれもタイヤが焼失して車体が地面に接した状態となっている。これらが当該建物への火災延焼を媒介した可能性もある。強い加熱痕は、車が駐車した南側以外にも確認された。写真 3.3.17.3、写真 3.3.17.4 は建物の東側の外壁を撮影したものであるが、外壁の表面にはコンクリートの爆裂した跡が確認できた。爆裂した箇所は、1 階開口部の下方にも及んでおり、何らかの屋外にある火源からの加熱を受けていたものと考えられる。

写真 3.3.17.2 焼けた車体

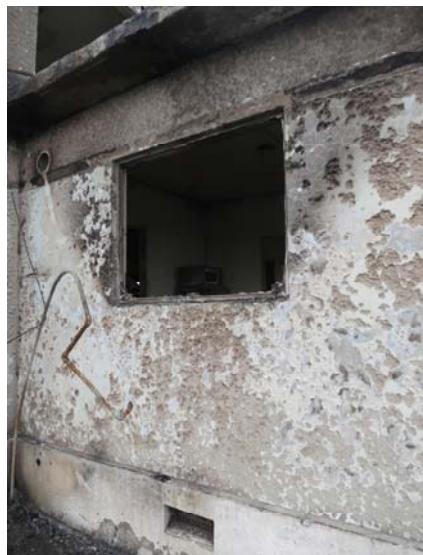
写真 3.3.17.3 東側の様子
