## 4. 延焼動態

### 4. 1. 映像・画像分析等に基づく延焼動態の推定

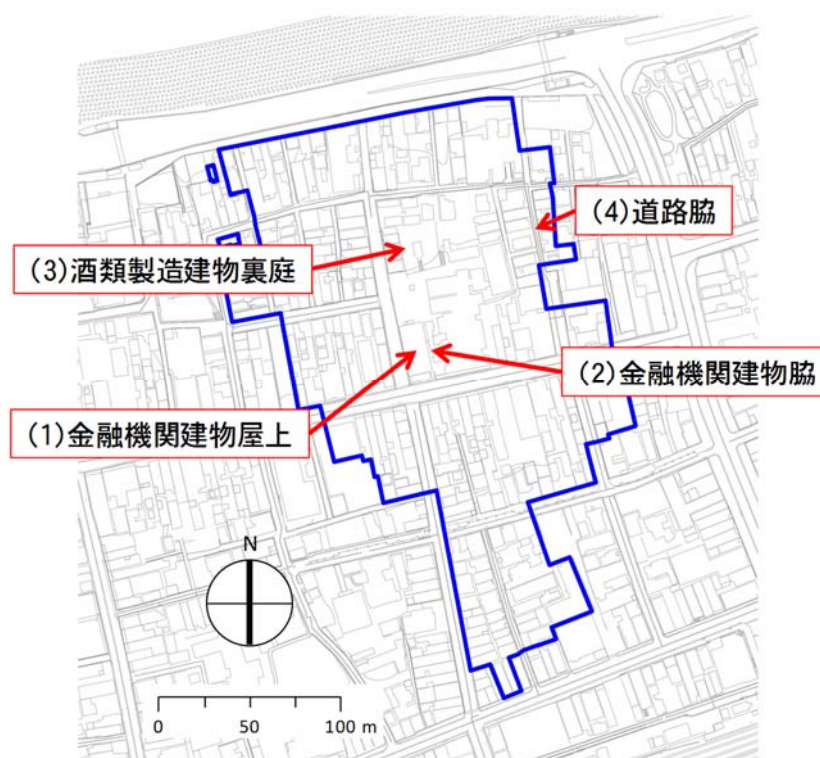
図 4.2.2.1 サンプルの採取場所

現地調査では、火の粉とみられる燃えさしや、火災当時に風で飛散したと推定されるもののサンプル（以下、「サンプル」と記載）を現地で無作為に採取した。サンプルの採取場所を図 4.2.2.1 に示す。以下にそれぞれの場所で採取したサンプルの形状や重さを示す。なお、次ページ以降に示したサンプルの写真の方眼紙の罫線幅はいずれも 1cm である。
