過年の地震被害に重ねる 2016 年熊本地震による建築物被害

東京大学 名誉教授

久保 哲夫

国土技術政策総合研究所講演会
2016年12月8日
於いて: ニッショーホール

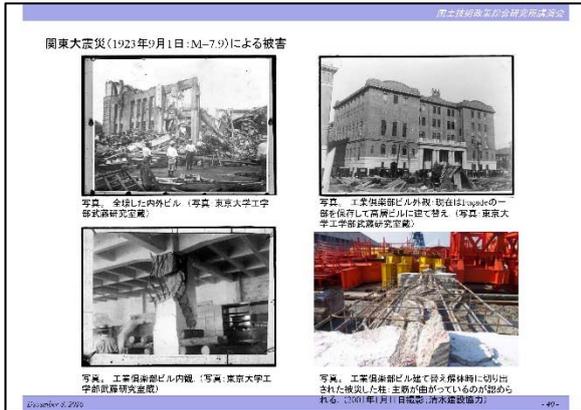
柱がこれで、このような損傷をした柱を残したまま、どうも増打ちして内外ビルはしばらく建っていました。これは切られてこんな形になっています。こんな形で、現状はもう曲がっています。撮ったのが2001年ですから今から十何年前ですけども、こんな形できれいに残っています。

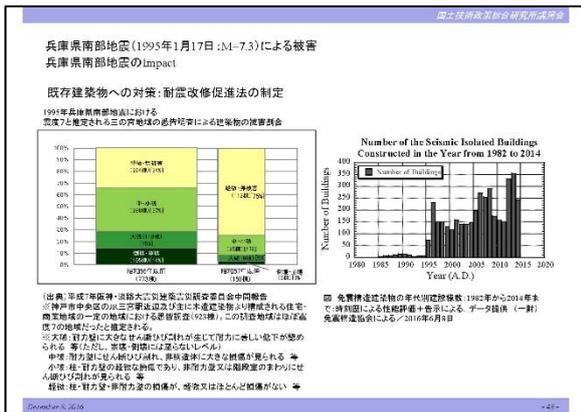
兵庫県南部地震のときは結果的にどうい対応をされたかということ、ここに年代別の建物の損傷度が書かれていて、右側が、いわゆる新耐震と言われている1957年以降の建物で、色の濃いのが被害の大きいもの、薄いのが被害の軽かったものと、軽微と無被害に当たります。この調査による三宮辺りを対象とする全数調査によって1981年以降の耐震基準を満たせば、おおむね性能は満たされているだろうとのことで、基準法自身の大きな改正

は行わなかったものの、既存建築物に対する手立ての必要性が認識されて、この年に耐震改修促進法と、基準法とは別個の枠の法体系ができています。

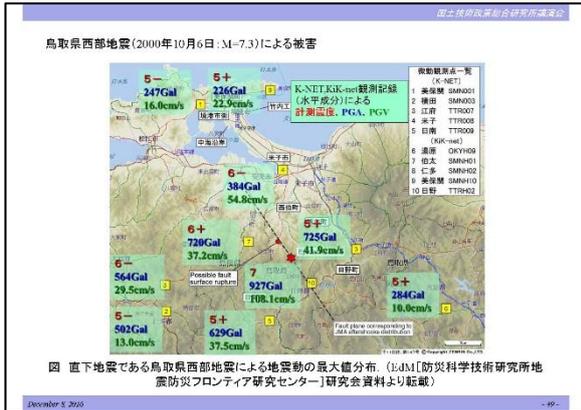
鳥取県西部地震。これは2000年の方ですけども、地動加速度がご覧になるように900、700、700、600、500 というような感じで、かなり大きな地動加速度が出ています。この鳥取に関して言えば、先日の10月の地震も含めて、活断層がないところに何で地震が起こるのかで、これは地震をやっている人たちの中での1つの話題にはなっていますが、私のようなエンジニアの立場から見ると、内陸で起こって、結構大きな地震が観測されて

て、被害はどうだったかという、このような被害です。

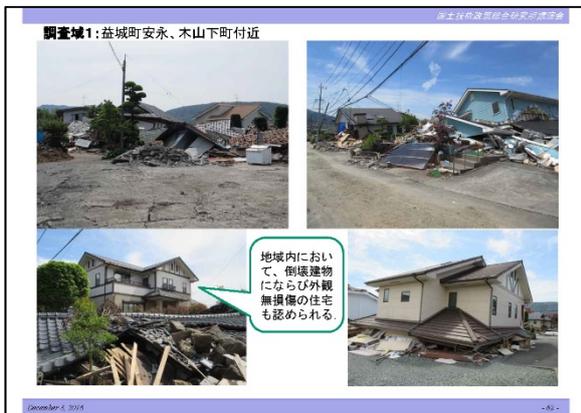
地理的にはどのような被害かという、益城町では木造住宅の被害が出てきます。ただ全体の被害率から見ると被害率は結構高いです。ただし、外見上無被害のものも残っている。

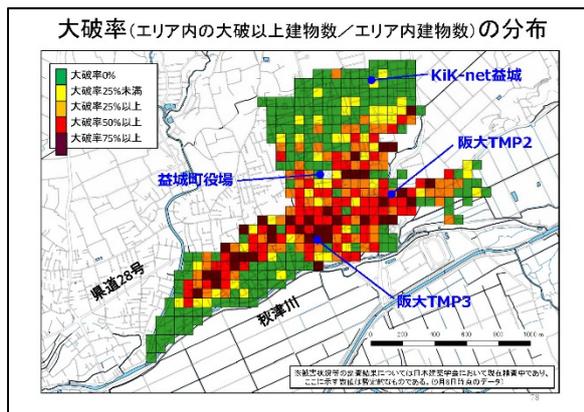
それを示しているのがこれです。国総研建築研究所と日本建築学会が合同で行った、この地域での全数調査の結果です。赤い方は大破率が大きく、緑の方が低いです。どこが高いかということ、この地域が高く川沿いは低いと。それから、益城町役場の北側、この辺りはわりと新興住宅ですので、新しい住宅が多いという理由もあり、地盤の問題もあるのかもしれません。北側から南側への傾斜地だと申しました。

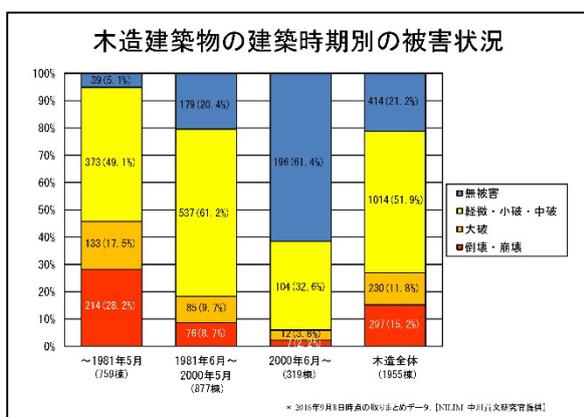
年代別に被害率を取ってみると、年代が1981年までの旧基準、それから1981年に建築基準法の耐震関係規定が変わったとき、保有耐力計算を行うようになった時代が1981年から以降のもので、木造に関して言えば、特に仕様の明確化が行われた2000年というのを境にして1981年の5月までの古い、それ以前の建築物、それから1981年の保有水平耐力の検討というのが入ったときから2000年まで、それから2000年以降で被害率、赤が大破崩壊で、

この統計データから、先ほど兵庫県南部地震のときの意思決定にもあったと思いますけれども、2000年以降の建物、無被害というわけではありません。倒壊したもの、大破したもの、ありますけれども、全体的には軽微、無被害を含めると90%で、この例で言う木造住宅で言えば、2000年基準は満足すれば被害率は10%程度に収まる。ゼロにするのがたぶん望ましいことでしょうけれども、ゼロにほぼ近い数字が得られているのではないのかで、今回、熊本地震の合同の研究委員会でも地震力の見直し、さらには、後で少しお話しする地域係数の関係も含めて議論はあったのですけれども、やるとしたら長中期的、中長期というよりは長中期的というような議題として我々は議論の中で残したという記憶があります。
