3.8 熊本地震による道路構造物の被害と復旧への技術的支援

(道路構造物研究部長 木村 嘉富)

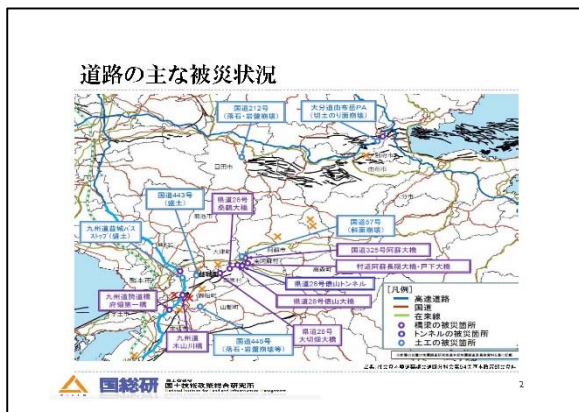
少し細かい図で恐縮ですが、こちらが、道路構造物の被害の状況です。これは熊本で、益城が、この辺りです。こちらが大分の別府です。道路としては、高速道路が南北に通っています。熊本周辺では、断層近傍で高速道路も被害があり、また、大分に向かう高速道路も被害を受けています。直轄ですと、南北の3号線は大丈夫だったのですが、東西の57号は阿蘇の所で大規模な斜面崩落が生じ、いまだに通行止めです。さらには、

県が管理されている道路、あるいは、市町村が管理されている道路で、断層近傍を中心として多様な被害が生じているというのが全体像です。

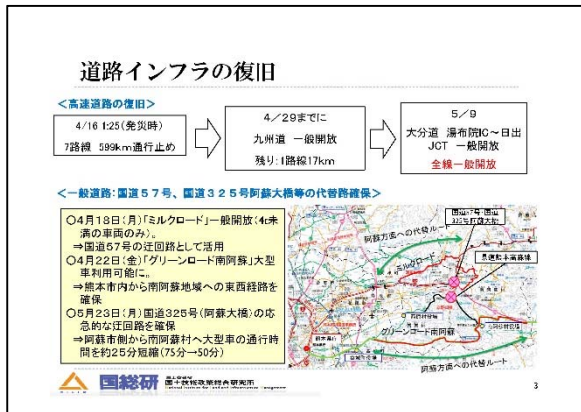
このような道路被害に対しての復旧経緯です。地震が発生した直後から、各機関で全力を挙げて対応しまして、高速道路につきましては、連休前に南北の九州道については一般開放しました。ただ、大分については、かなり大規模な斜面崩壊等があり、連休明けまでかかったわけではございますが、2週間、3週間ぐらいで、高速道路については全線開放できたというところです。一方、一般道です。特に阿蘇周辺で、非常に大規模な斜面崩壊等がございまして、国が管理している国道、さらには、県が管理している道路が通行止めになりましたので、う回路として、北側のミルクロード、南側のグリーンロードを4日目に代替路線として確保しました。さらには、阿蘇と南阿蘇を結ぶルートも寸断されておりましたので、緊急的にルートを確保して、1カ月ぐらいでは最低限のネットワークを回復したというのが全体の復旧状況です。

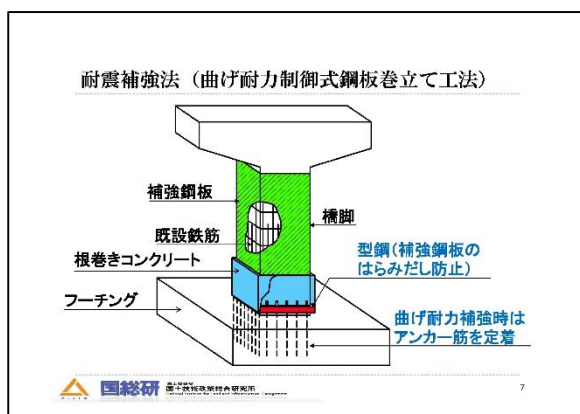
また、この際には、新しい構造物だけではなくて、既設の構造物をどうするのかということも非常に大きな問題になりました。そのときに、曲げ耐力制御式鋼板巻立て工法という標準的な工法を、当時土木研究所で開発して、実際の事業に展開したところです。名前が非常に長いですが。曲げ耐力制御式鋼板巻立て工法には、かなり色々思い入れがあります。これは3つぐらい目的があります。1つは、段落とし部、これをしっかり守らないといけ

ませんので、そこのはら巻きをします。それから、全体として耐力が足りませんので、柱全体の耐力を高めるためにアンカーをして、柱の耐力を高めると。ただ、そうした場合には、柱を強くし過ぎると、基礎が壊れてしまいます。そのため、基礎とのバランスをもって、適度に強くすると共に、粘り気を持たせることで、アンカーの本数等を調整し、あとは、はらみ出しをするために、しっか

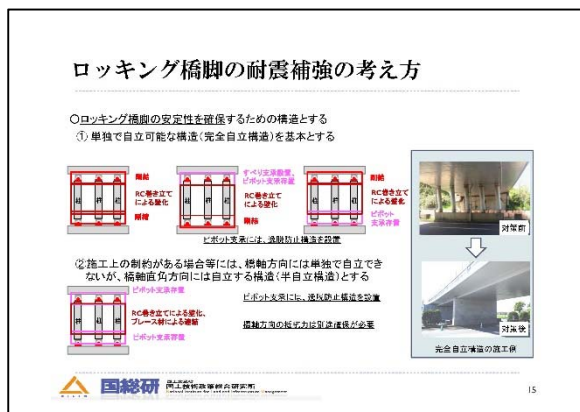
たというメカニズムです。構造としては極めて合理的ではあるのですが、1カ所やられると、全体的にやられてしまうという構造のものです。

こういう構造は他の道路でもいくつかございます。同じような地震が起きると、また落橋という被害になりかねませんので、ピンをやめて、通常の壁式橋脚にする耐震補強の考え方を示してございます。柱を全体で巻いて、1枚の壁にすると共に、上下ピンだと不安定ですので、しっかりと剛結にして持たせます。ただ、ものによっては剛結するのが難しい場合でも、最低限壁にして、横方向に対しては一定の剛性を持たせようと、こう

いう方法で。これから補正予算等を使いながら、耐震補強は進められるという状況になってございます。

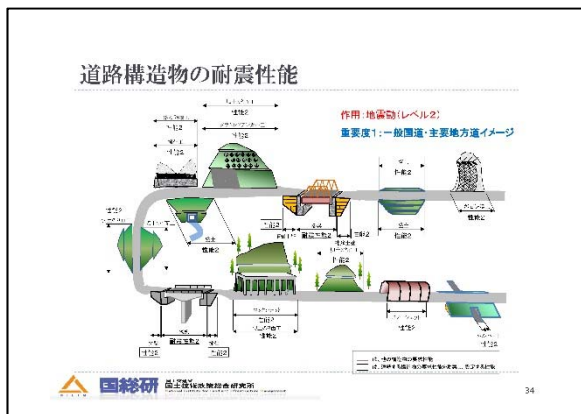
いずれにしても、土工につきましては、1年半前の道路土工構造物技術基準におきまして、橋の耐震性能と同様に、土工においても耐震性能1、2、3として、被害がないか、軽微な被害か、復旧可能な被害か、こういう性能を分ける概念は示してございます。

道路機能として見た場合、個別構造物ではなくて、ルート全体としての耐震性のバランス等が求められますので、土工の技術基準においては、こういう概念を出して、橋も含めた道路のルートとしての耐震性能を持たせることを意識して設計することを示してございます。

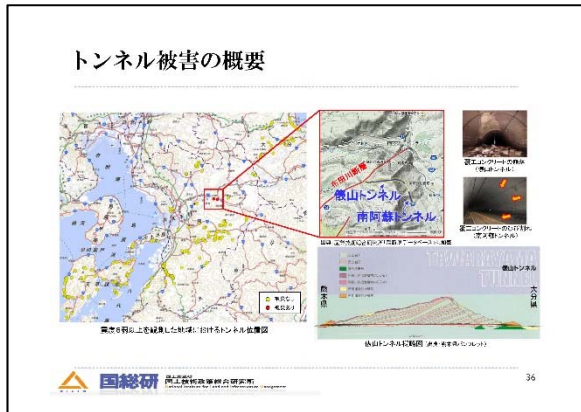
最後に、トンネルです。この地域におきましても、トンネル、数十本あったわけですが、このうち2本で被害を受けてございます。県が管理している道路で、阿蘇のところですけれど、断層の近傍です。そこの2本のトンネルで被害が起きてございます。
