国総研資料 第 997 号

November 2017

平成 28 年熊本地震における下水道管路施設被災の特徴

Report on a characteristic and countermeasure of the damages to sewer pipes caused
by the 2016 Kumamoto earthquake

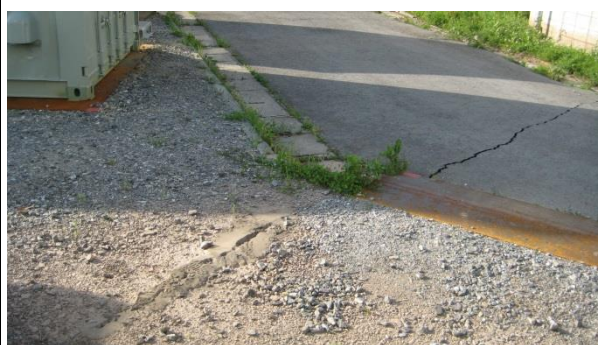
写真 29 : 益城町浄化センター場内 (4月15日)

写真 29 : 前震後の益城町浄化センターの場内で液状化の痕跡。

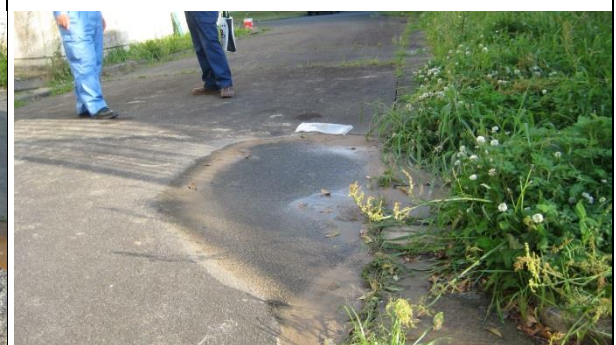
写真 30 : 益城町浄化センター場内 (4月15日)

写真 30 : 前震後の益城町浄化センターの場内で液状化の痕跡

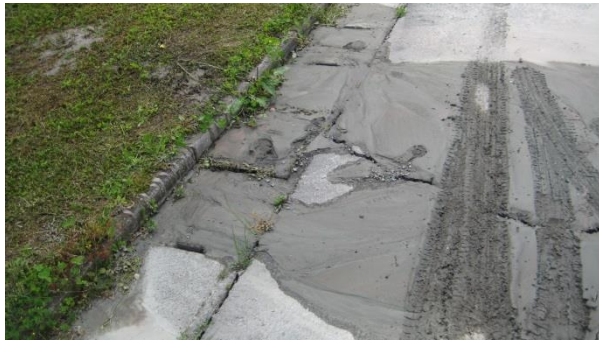
写真 31 : 益城町浄化センター場内 (4月16日)

写真 31 : 本震後の益城町浄化センターの場内で液状化の痕跡。本震で再液状化か。

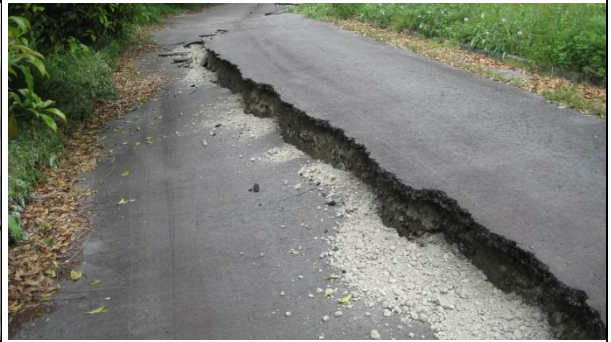
写真 32 : 益城町浄化センター場内 (4月16日)

写真 32 : 本震後の益城町浄化センターの場内の段差。

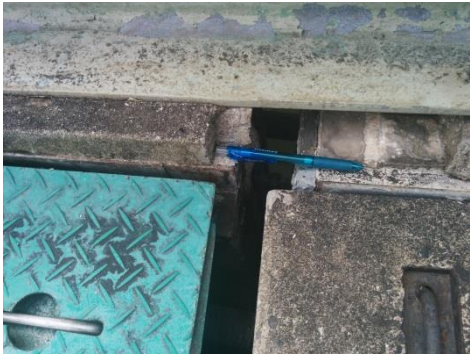
写真 33 : 益城町浄化センター反応槽 EXP. Jズレ
(4月16日)

写真 33 : 本震後に発生した益城町浄化センター反応槽のエキスパンションジョイント（EXP. J）ズレ。

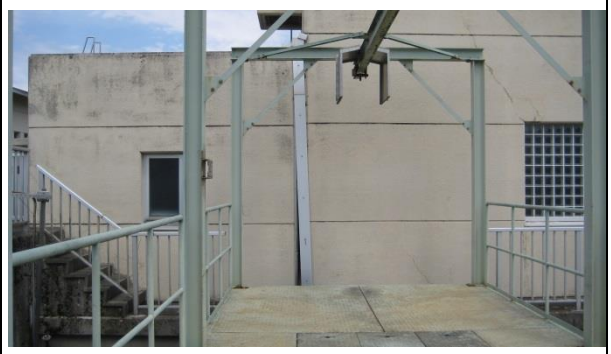
写真 34 : 益城町浄化センター水処理棟
EXP. Jズレ (4月16日)

写真 34 : 本震後に発生した益城町浄化センター水処理棟の EXP. J ズレ。

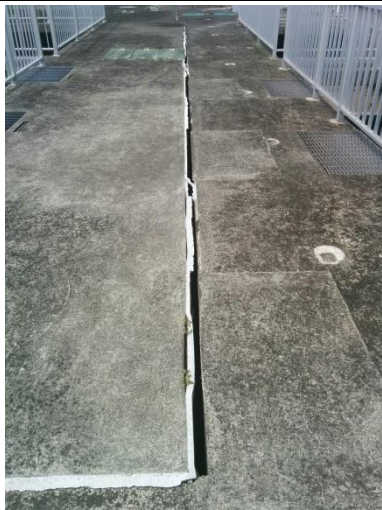
写真 35 : 益城町浄化センター反応槽 EXP. Jズレ
(4月16日)

写真 35 : 本震後に発生した益城町浄化センター反応槽の EXP. J ズレ。

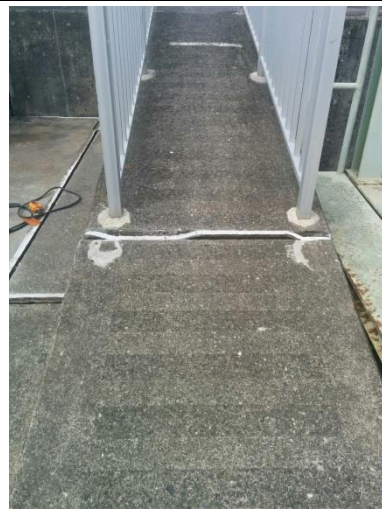
写真 36 : 益城町浄化センター反応槽 EXP. Jズレ
(4月16日)

写真 36 : 本震後に発生した益城町浄化センター反応槽の EXP. J ズレ。

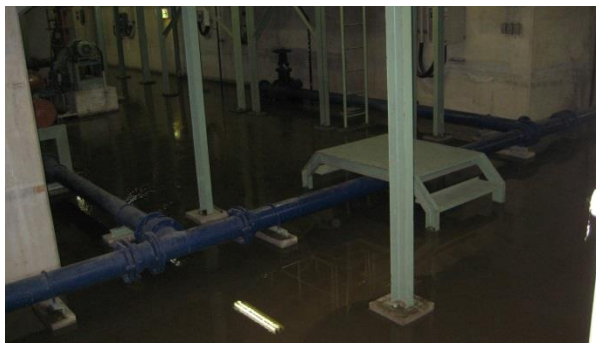
写真 37 : 城町浄化センター管廊浸水 (4 月 16 日)

写真 37 : 本震後に発生した益城町浄化センター反応槽の EXP. J ズレにより、汚水の湛水機能が低下し、地下の管廊に汚水が流出し浸水。

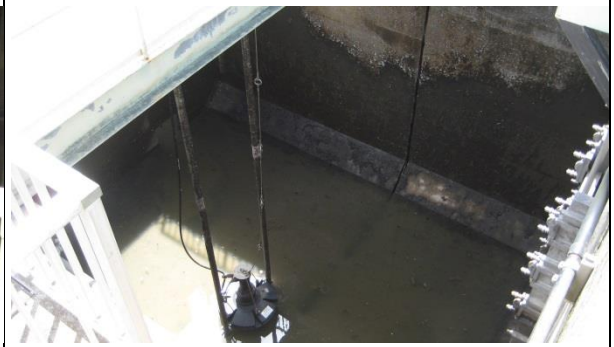
写真 38 : 益城町浄化センター反応槽 (4 月 17 日)

写真 38 : 本震後の益城町浄化センター反応槽。処理機能停止のため、汚水はない。写真上中央から下方向に、EXP. J のズレが確認できる。

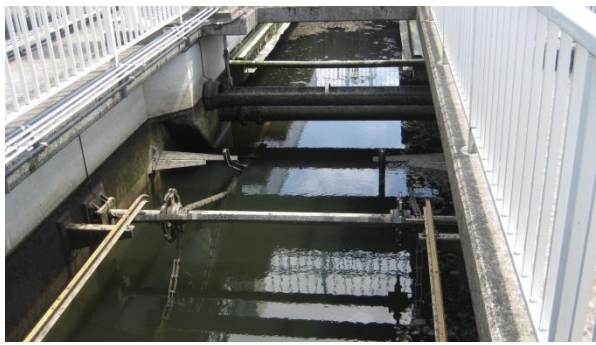
写真 39 : 益城町浄化センター最初沈殿池
(4 月 17 日)

写真 39 : 本震後の益城町浄化センター最初沈殿池を撮影。汚泥掻き寄せ機が損傷し、チェーンが脱落。

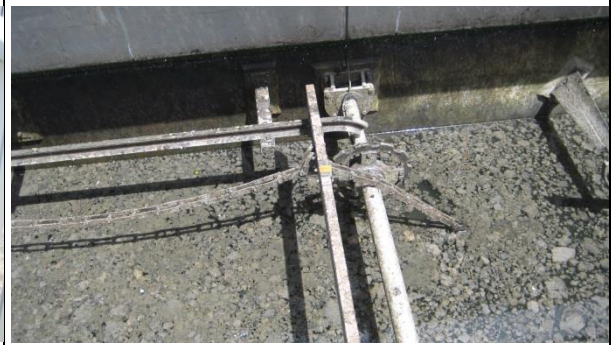
写真 40 : 益城町浄化センター最初沈殿池
(4 月 17 日)

写真 40 : 本震後の益城町浄化センター最初沈殿池を撮影。汚泥掻き寄せ機が損傷し、チェーンが脱落。

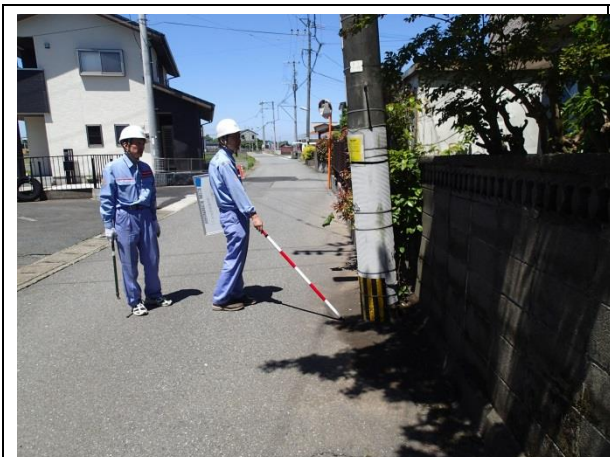
写真 61 : 熊本市西区中島町 (5月12日)

写真 61 : 本震一ヶ月後の熊本市西区中島町で液状化による電柱の傾斜。

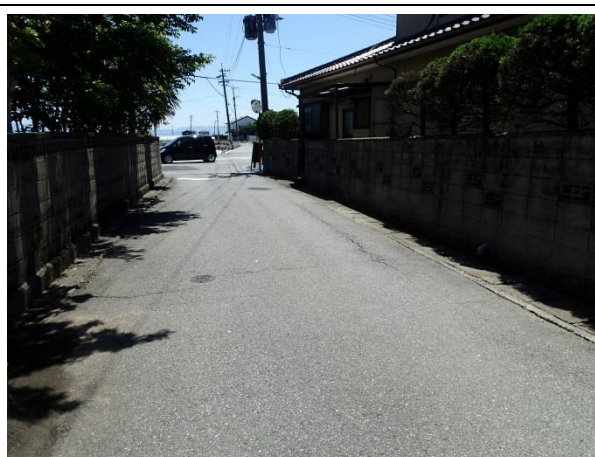
写真 62 : 熊本市西区中島町 (5月12日)

写真 62 : 写真 61 付近の路面を撮影。若干の路面陥没が見られる。
