3 下水道管路施設の被災概況

3.1 被災状況整理・被災傾向分析方針

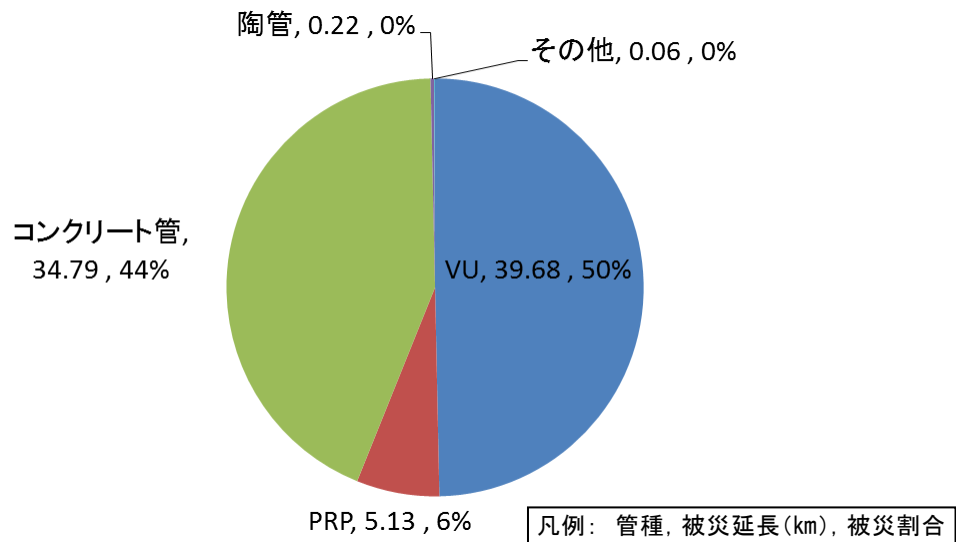
図-4 管種別被災延長割合

管種別被災延長割合を図-4 に示す。被災管路のほとんどがコンクリート管（HP）と塩ビ管（VU）であるが、これは被災都市全布設延長の約 6 割を塩ビ管（リブ付塩ビ管含む）、約 4 割をコンクリート管が占めていることによるものである。また、リブ付塩ビ管（PRP）は、埋め戻し材として透水性の高い砕石を使用している箇所でも被災が確認された。

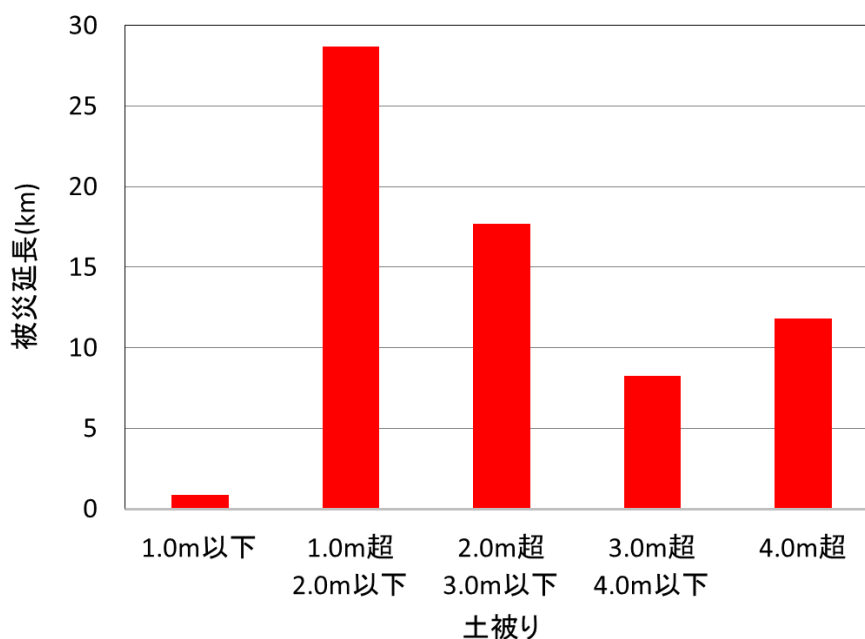
図-8 土被り別被災延長

土被り別被災延長を図-8 に示す。土被り 4 m 以浅の埋設管が全体の約 8 割を占めており、主に開削工法で施工した箇所が被災した。

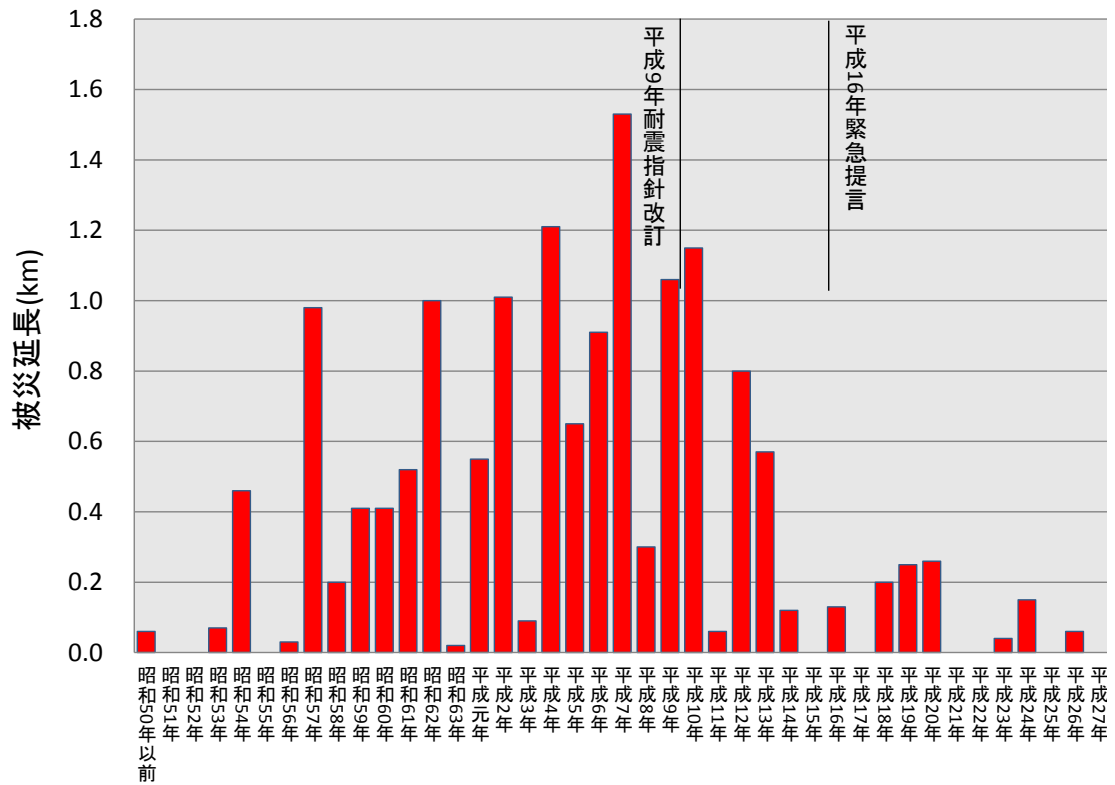
図-11 推進工法区間布設年度別被災延長（コンクリート管）

図-11、図-12 に推進工法区間の管種・布設年度別被災延長を示す。コンクリート管(図-11)については、平成 16 年緊急提言前に施工された管路の被災延長が大きい。また、塩ビ管(図-12)については、平成 16 年以降の新しい管路も一部被災していた。

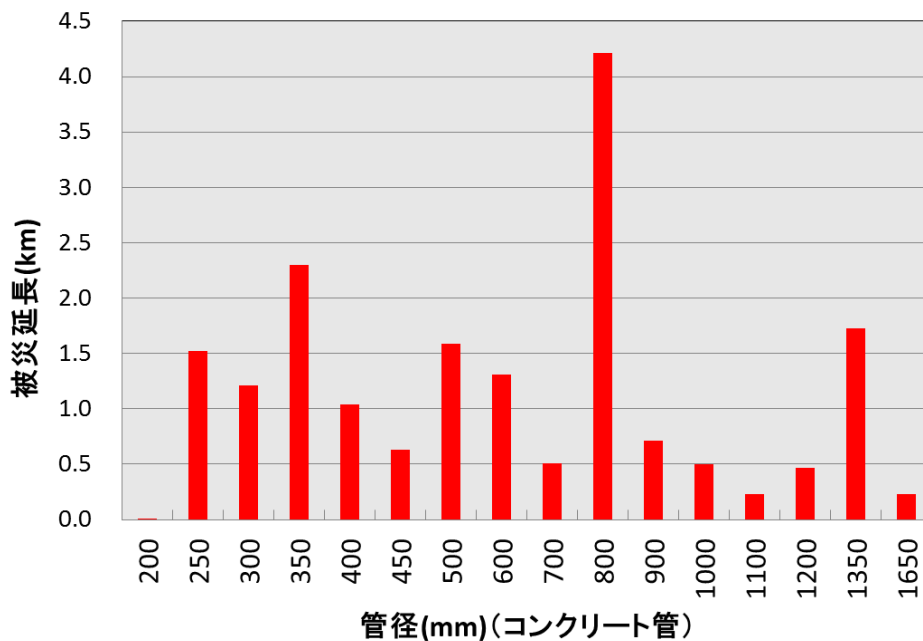
図-13 推進工法区間管種・管径別被災延長（コンクリート管）

次に、推進工法区間の管種・管径別被災延長を図-13、図-14に示す。コンクリート管（図-13）については、口径が小さいほど被災延長が大きい傾向にあるが、過去の大地震では被害が比較的少なかった中大口径管（φ 800 以上）が推進工法被害全体の約 20 %を占めた。【→4. 原因分析にて詳述】

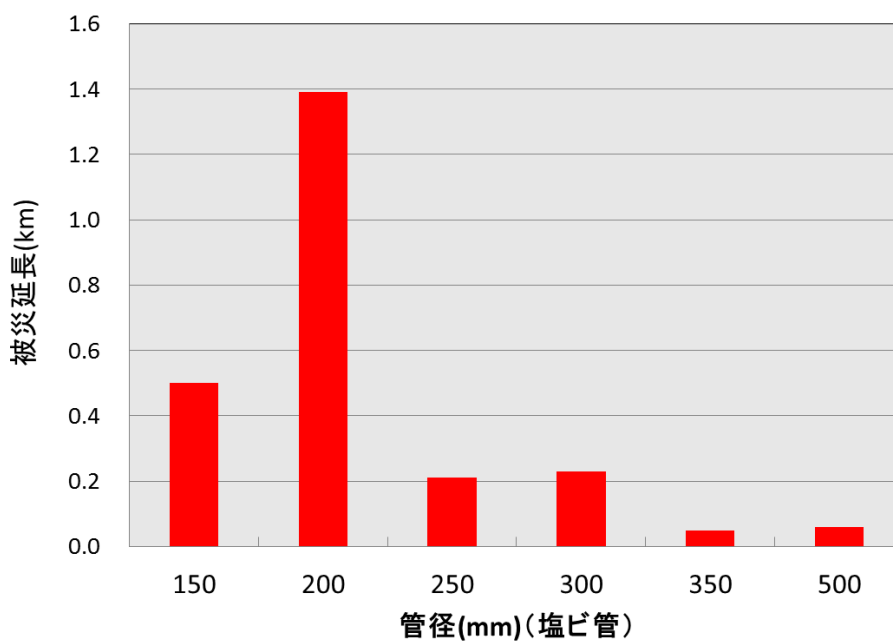
図-14 推進工法区間管種・管径別被災延長（塩ビ管）

一方、塩ビ管（図-14）は布設延長の多い φ 200 mm が多く被災した。

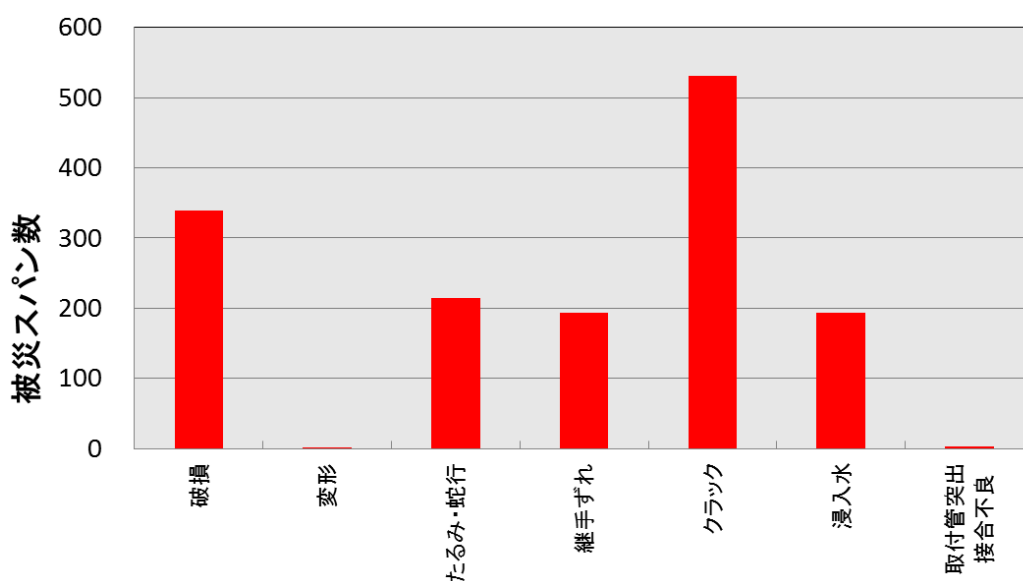
図-15 被災パターン（コンクリート管）

熊本地震においては、コンクリート管の被災要因としては継手の破損、管軸方向や継手部のクラックが多く、その割合はコンクリート管の全被災延長の約 60 %に及んだ。実際の被災事例を、写真-1～写真-4 に示す。

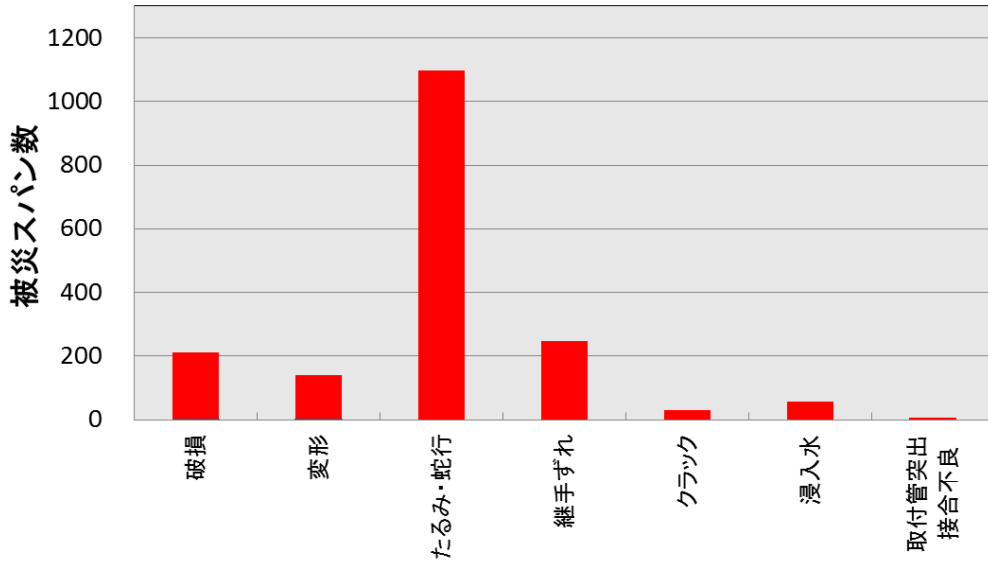
図-16 被災パターン（塩ビ管）

塩ビ管については、液状化が原因と考えられる、たるみ・蛇行が被災延長の約 60 %で発生した。また、益城町では、過去に事例の少ない破損が多く発生した（図-16）。【→ 3.2.7 地盤特性と被災の関係 に関連する記述あり】

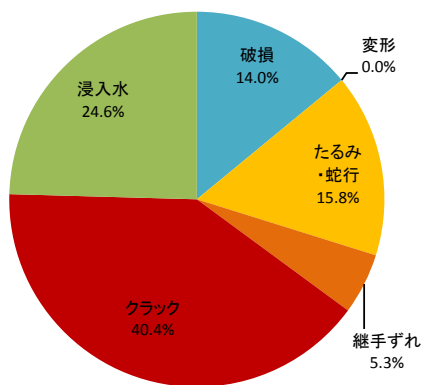
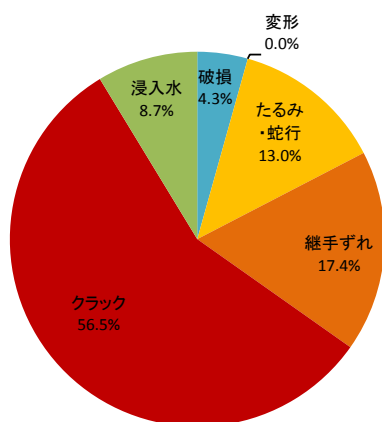
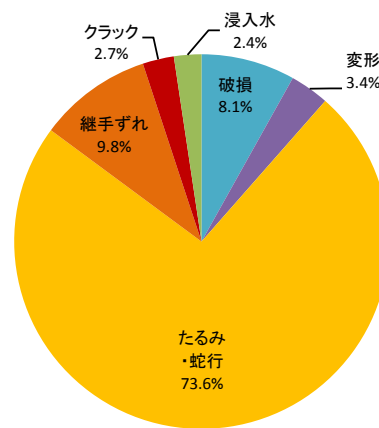
図-17 管種別被災パターン別被災延長割合

コンクリート管と塩ビ管の耐震指針改訂等の時期別被災パターン別被災割合を図-17に示す。塩ビ管は、被災パターンは時期に関わらず、液状化に起因するたるみ・蛇行が最も多い。コンクリート管の主たる被災パターンはクラックであるが、時期が新しくなるほど破損が減りクラックが増加しており、耐震効果が現れている可能性がある。

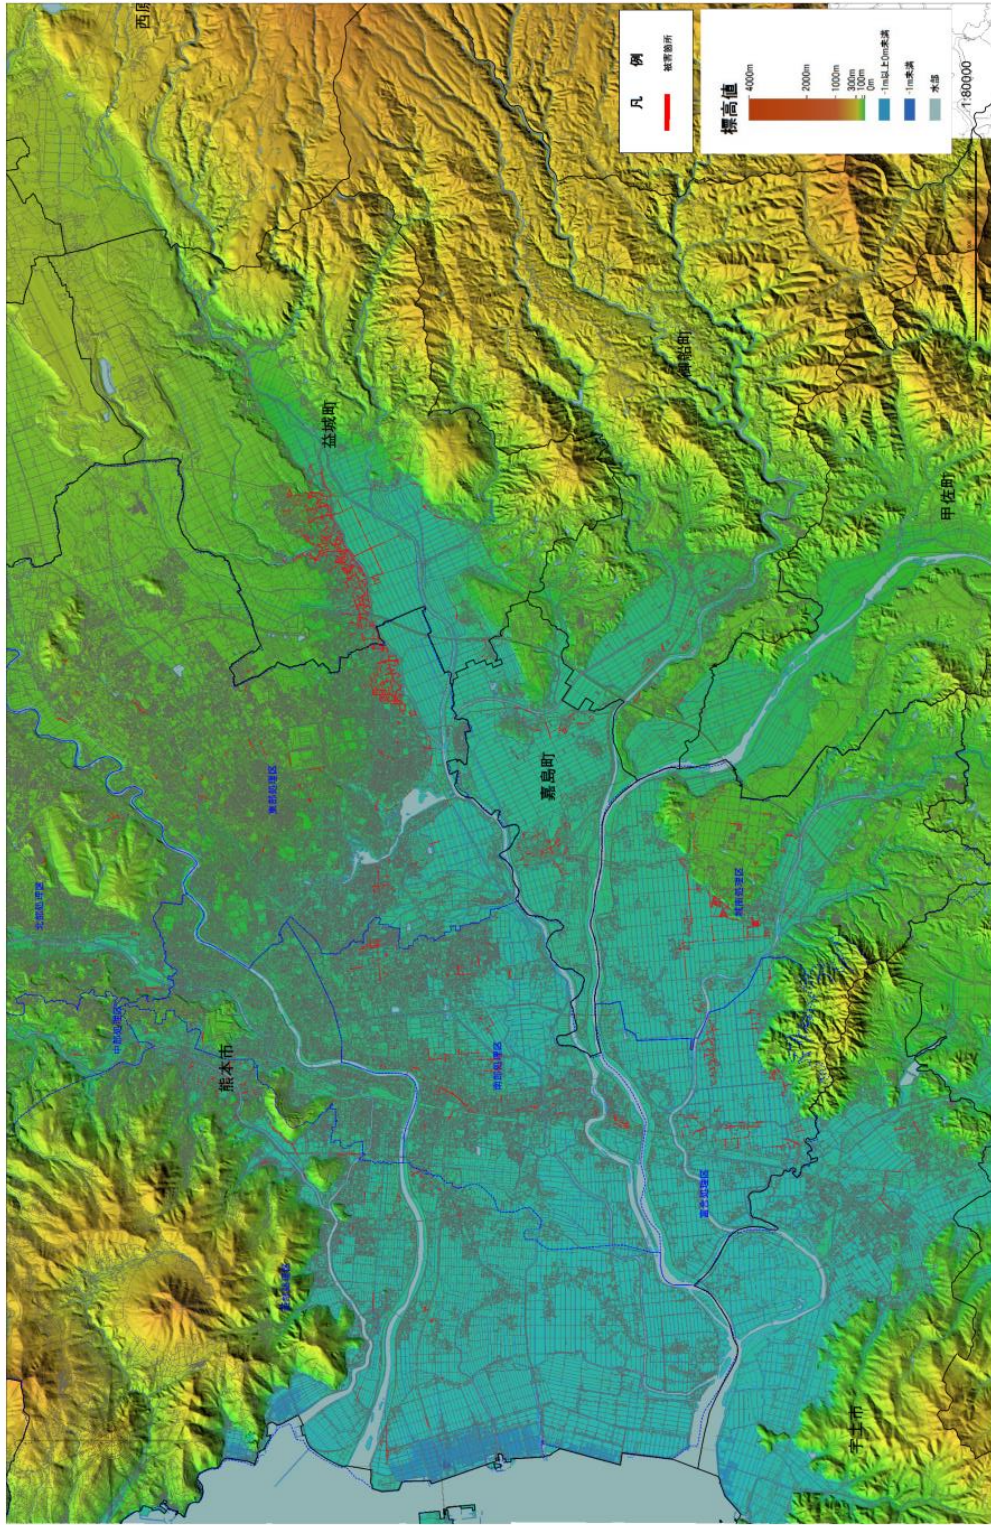
図-18 標高と被災箇所の重ね合せ図（熊本地方）¹⁷⁾

標高と被災箇所の重ね合せ図を、図-18、図-19 に示す。全体的に低地盤高地域の管路が被災していた。低地盤高地域では一般的に地下水位が高い軟弱な地盤の箇所が多いためと考えられた。

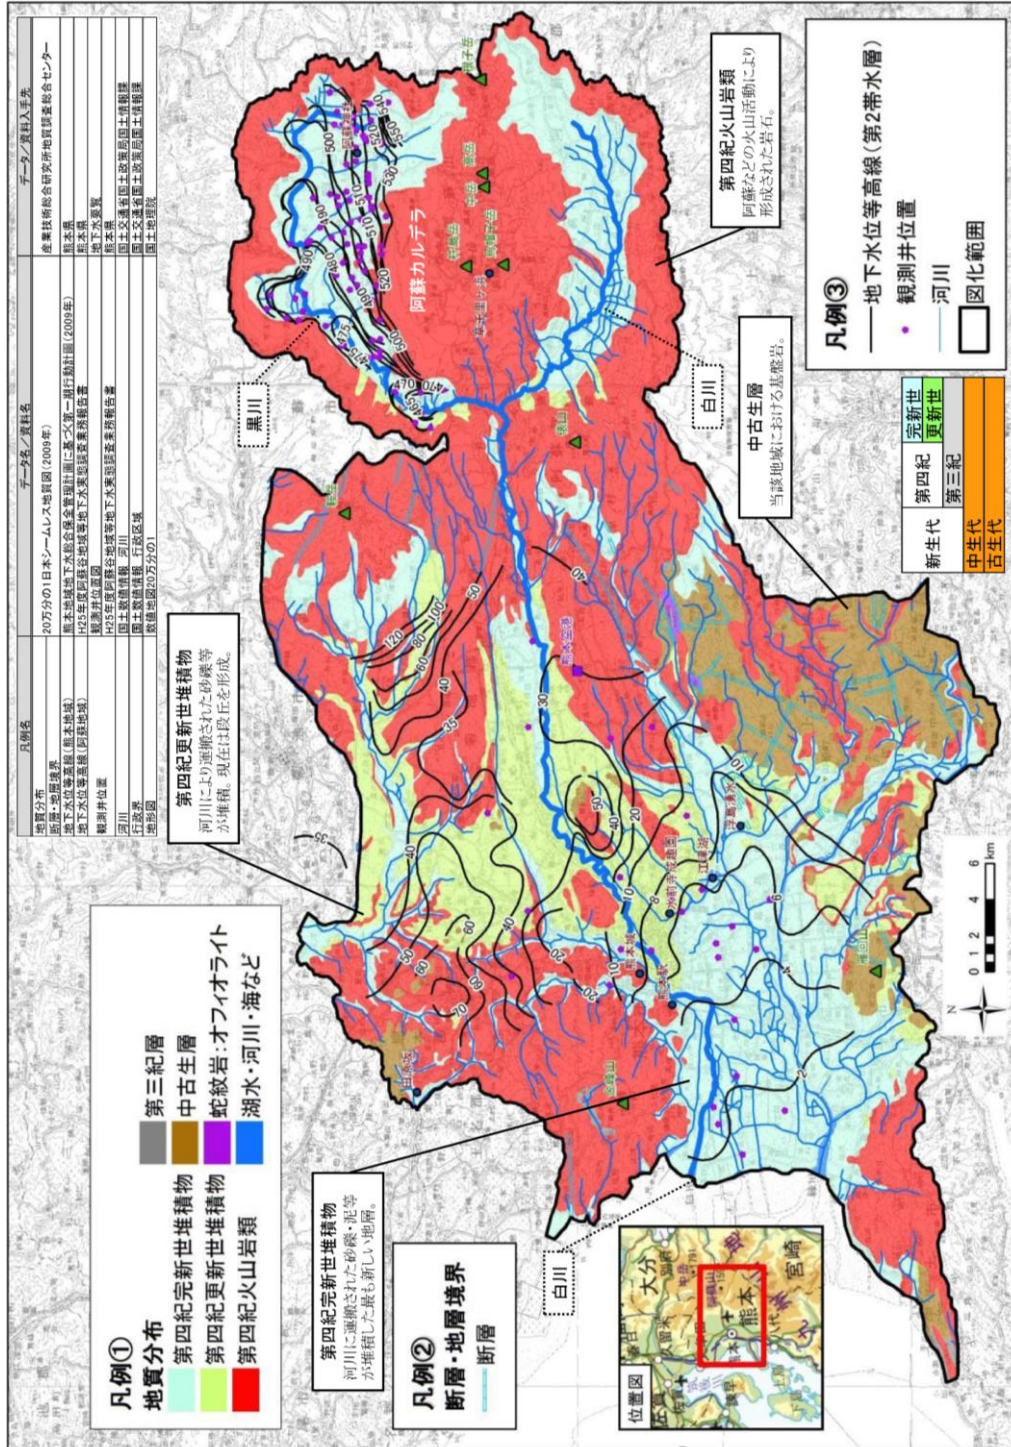
図-20 熊本市の水理地質¹⁸⁾

国土調査（国土交通省国土情報課）発行の地下水見える化調査図（熊本地区—地質水理図面）¹⁸⁾（図-20）によると、熊本県東側の阿蘇カルデラから西側の白川河口まで流下する大きな水脈（太い青色実線）があり、熊本平野部に小さな水脈（細い青色実線）が数多く存在している状況が分かる。

熊本平野および阿蘇市の被災箇所は地質的にも新しく堆積された地質で、豊富な地下水がある地域となっていることから、地下水位が高く、埋戻し土の液状化が発生する可能性の高い位置に管路が布設されていると考えられた。

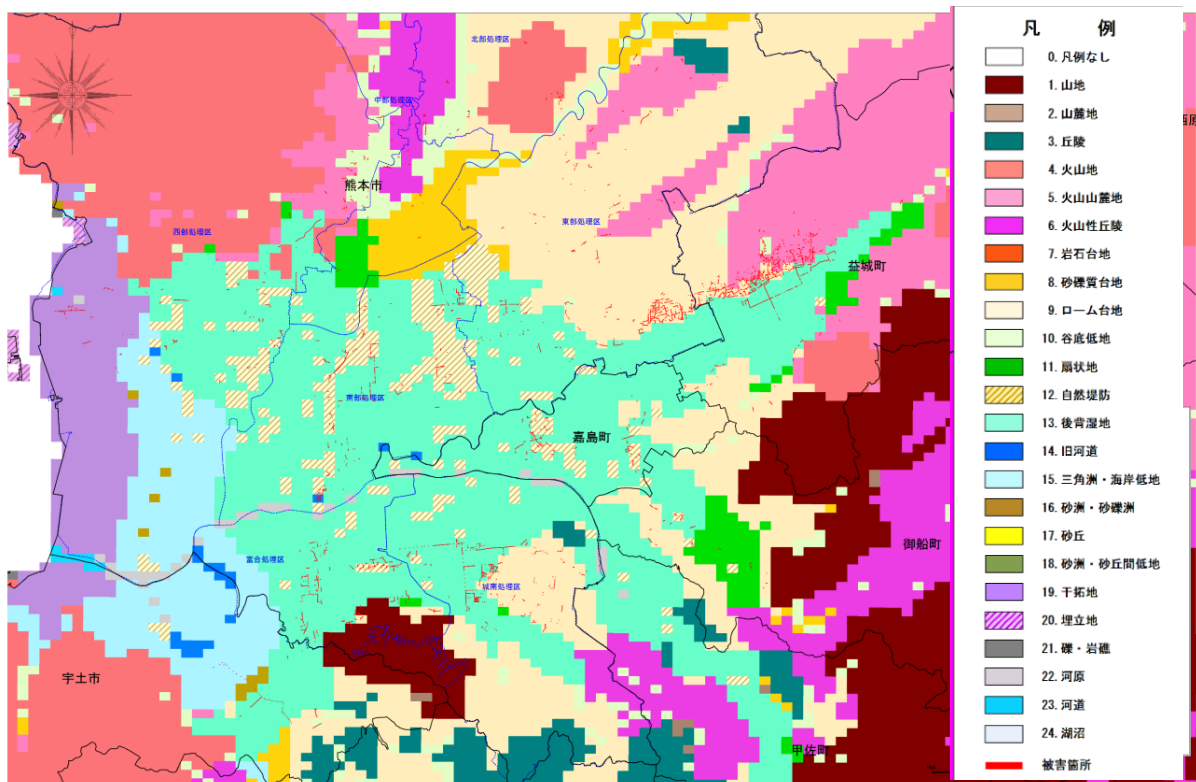
図-22 微地形分類と被災箇所（熊本地方）

前述の通り、後背湿地、三角洲・海岸低地、干拓地などに被災した管路が集中している。

なお、地震被害の大きかった益城町については、代表的な微地形区分は火山山麓地であるが、後背湿地と火山山麓地の境界沿いに位置しており、250m メッシュの微地形区分だけでは判断が難しい。

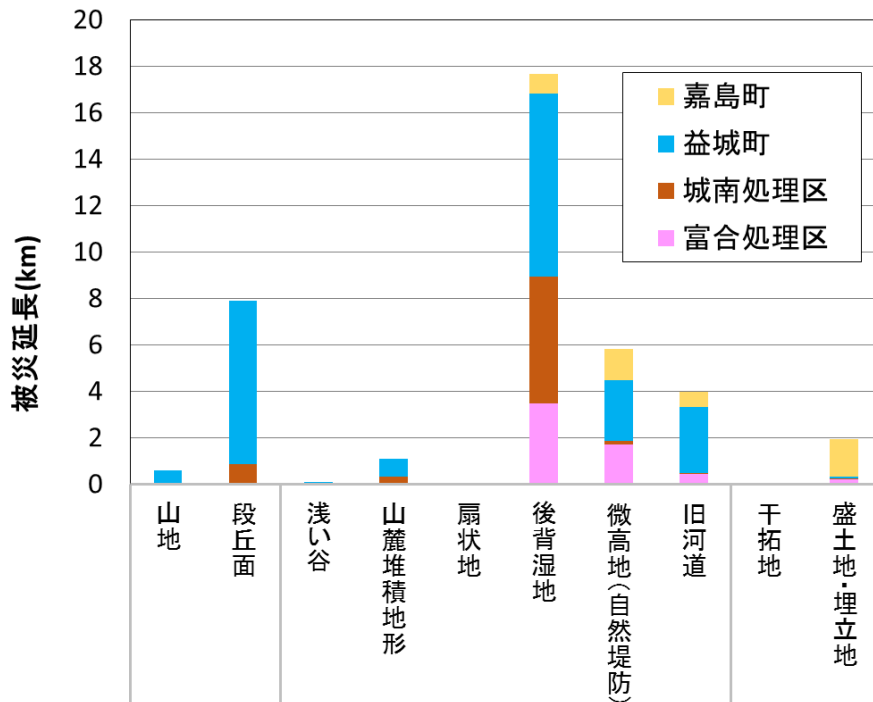
図-24 治水地形分類別被災延長

治水地形分類別の被災延長割合（表-11 の中段値）と各自治体の治水地形分類別面積占有割合（表-11 の下段値）を比較し、面積占有割合よりも被災延長割合が大きければ、被災が集中していると判断され、この結果、山麓堆積地形及び後背湿地、微高地、旧河道、盛土地・埋立地での被災が大きいことが分かった。

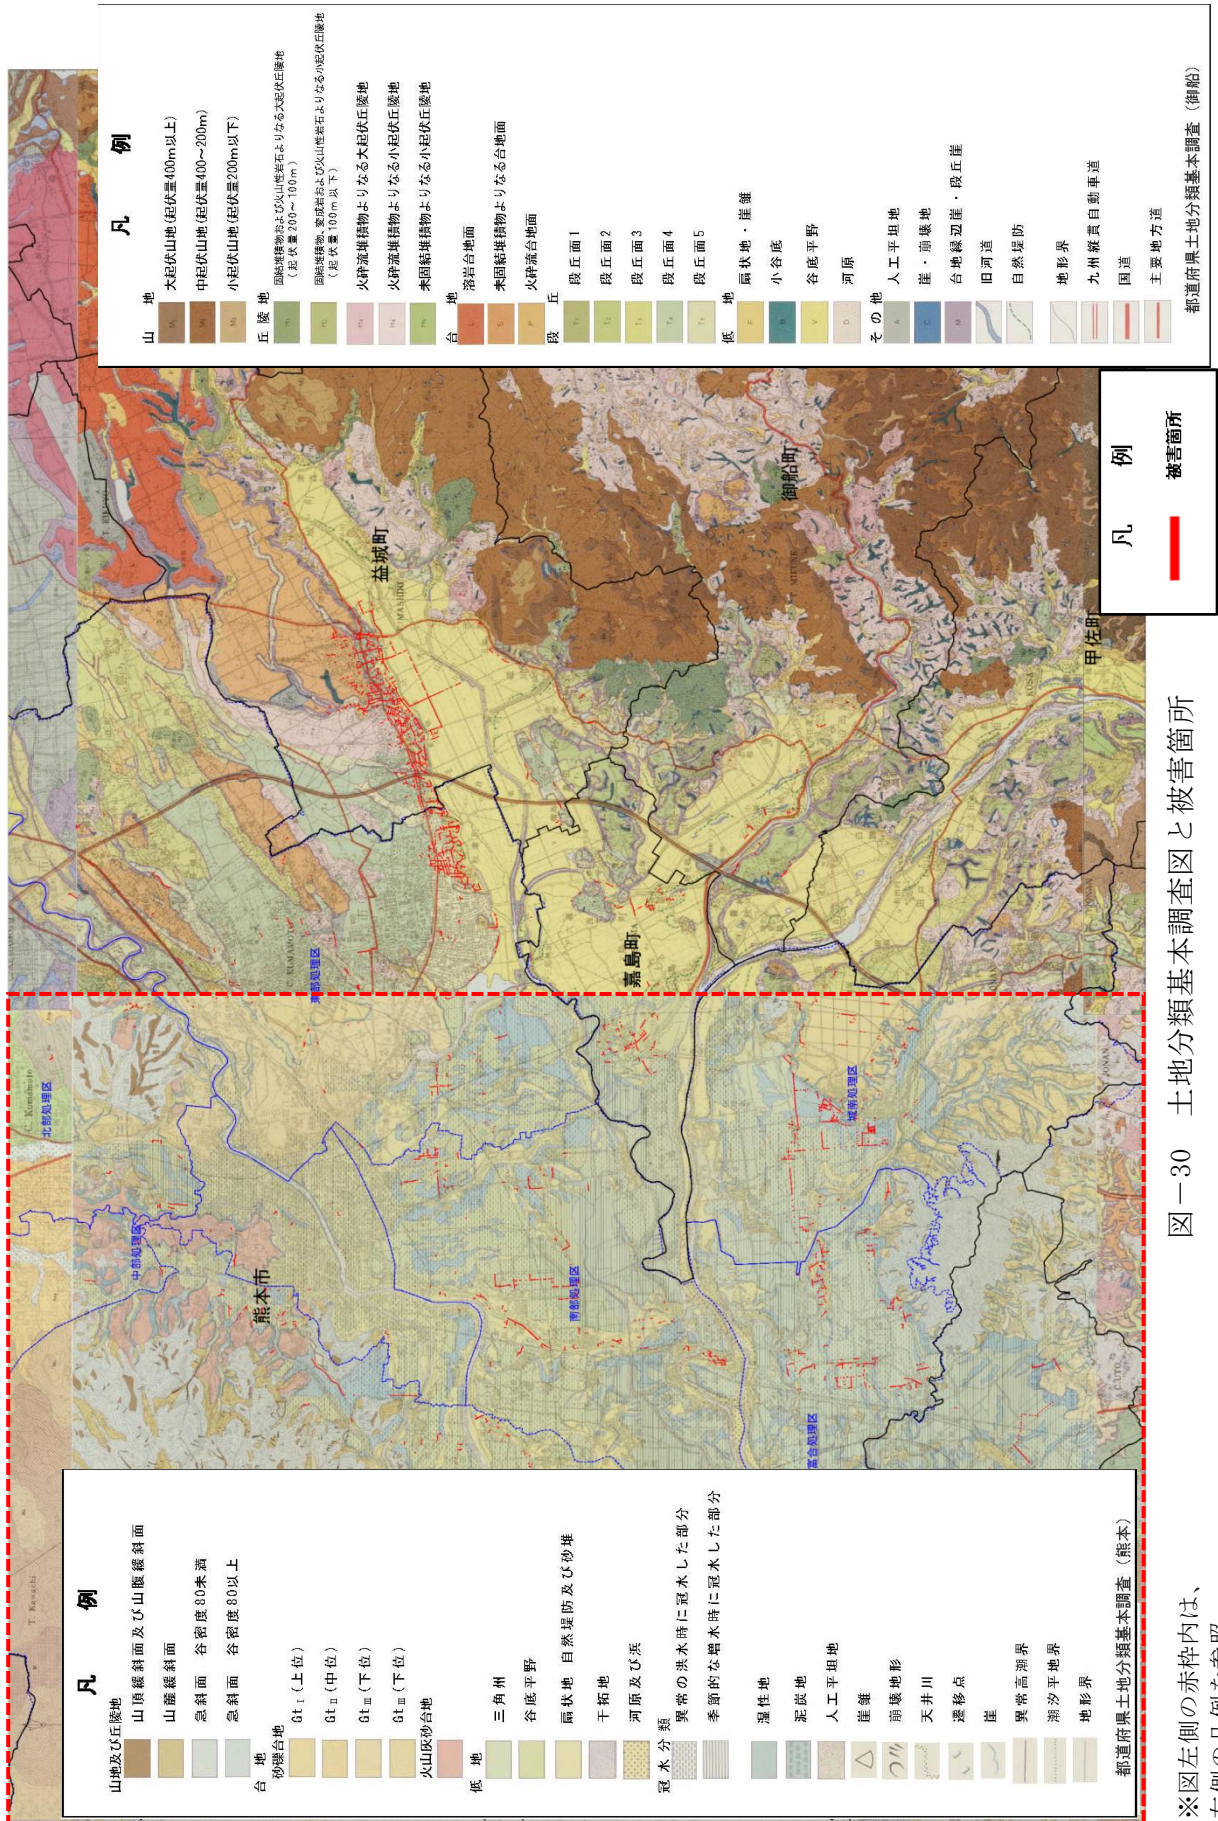
図一30 土地分類基本調査図と被書箇所

本検討においては土地分類基本調査（地形分類図）と被害箇所を重ね合せた図を作成し、傾向を確認した。土地分類基本調査図と被害箇所の重ねあわせ図を、図-30 に示す。全体的には谷底平野などの低地で被害が発生している。

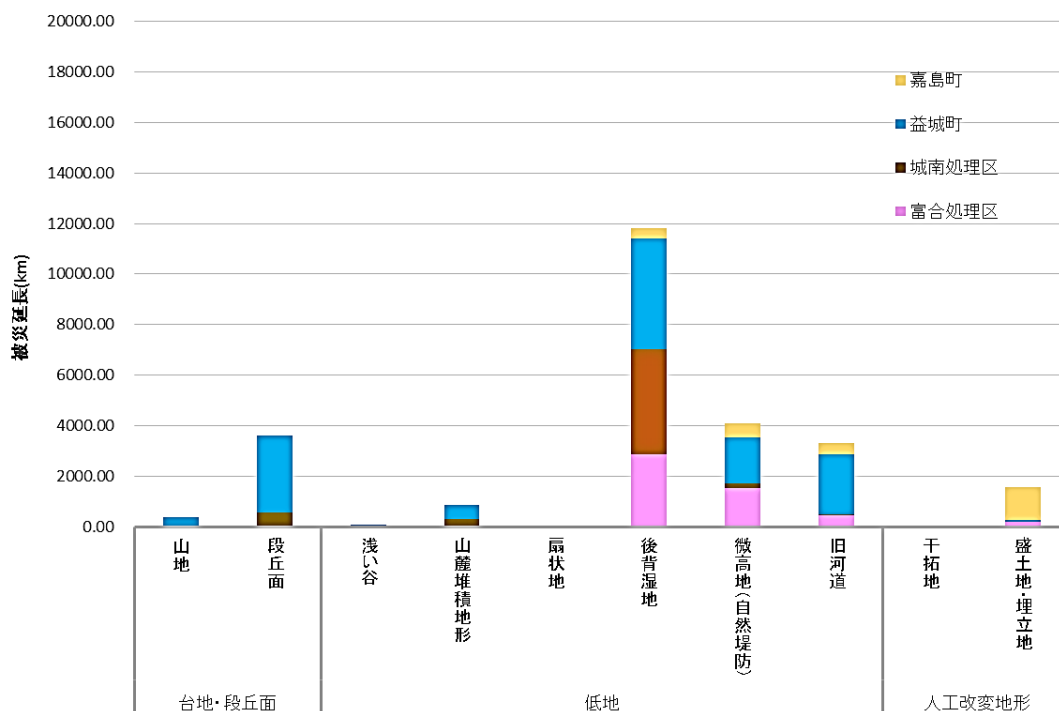
図-31 治水地形分類別被災延長（被害大のみ）

特に大きく被災した益城町、嘉島町、熊本市（旧富合町、旧城南町）を対象に、被災路線の中でも被災程度の大きかった路線を表-12、表-13を参考に抽出し、治水地形分類で確認すると表-14、図-31となり、後背湿地、自然堤防、盛土地で大きく被災する傾向となった。

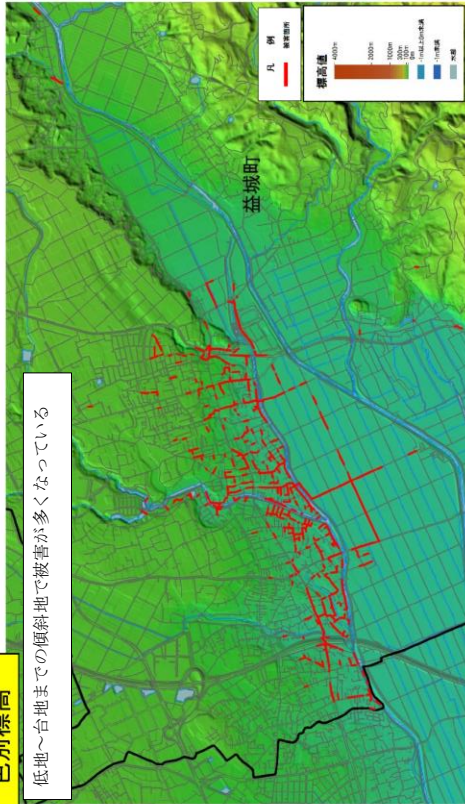
色別標高

低地～台地までの傾斜地で被害が多くなっている

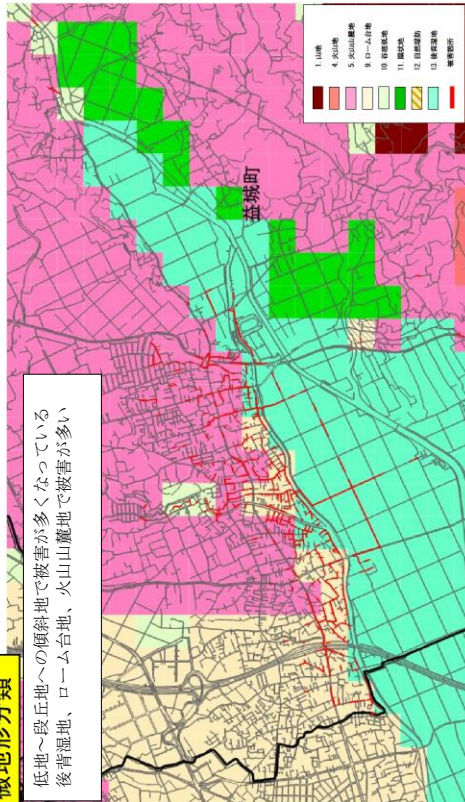
微地形分類

低地～段丘地への傾斜地で被害が多くなっている
後背湿地地、ローム台地、火山山麓地で被害が多い

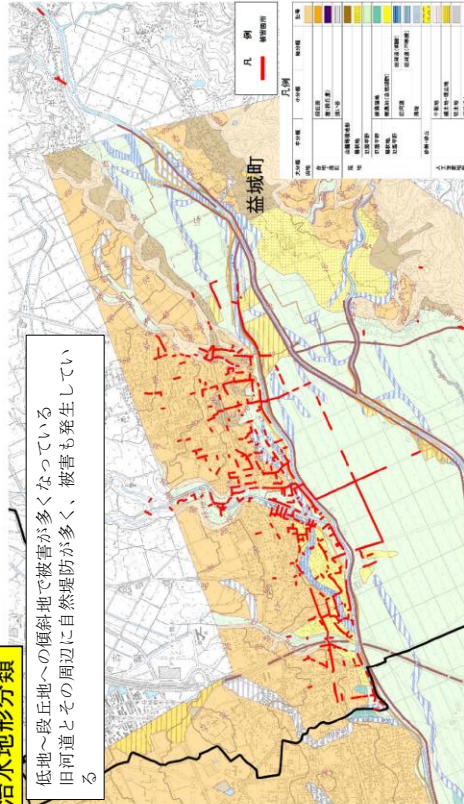
治水地形分類

低地～段丘地への傾斜地で被害が多くなっている
旧河道とその周辺に自然堤防が多く、被害も発生している

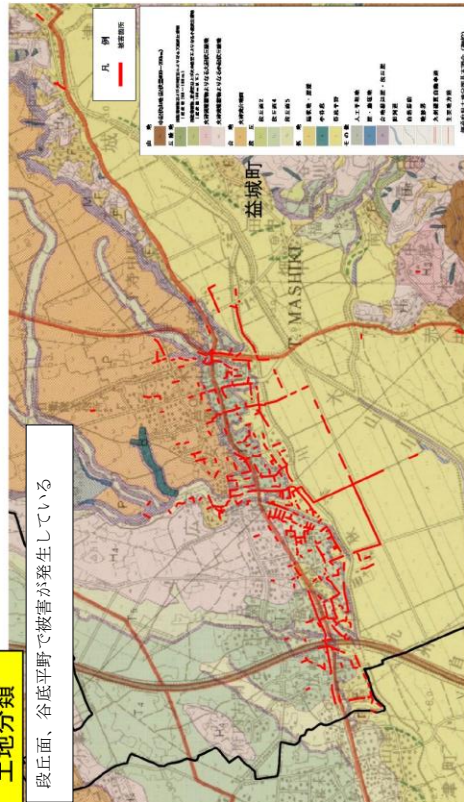
土地分類

段丘面、谷底平野で被害が発生している

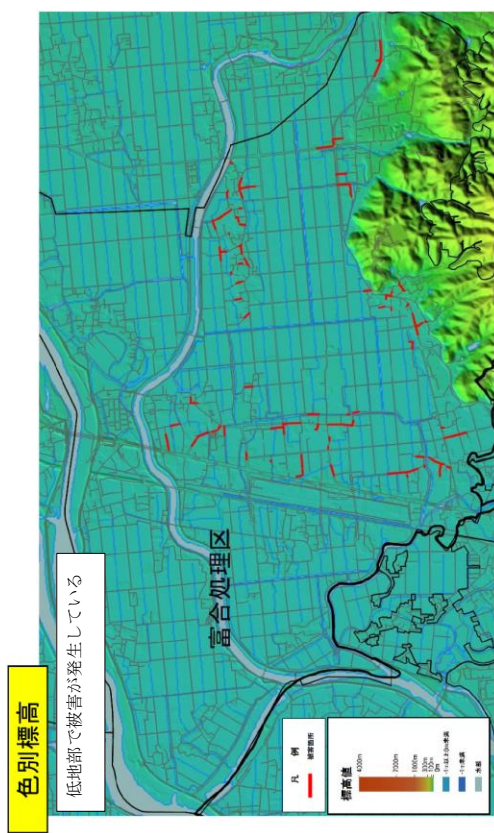
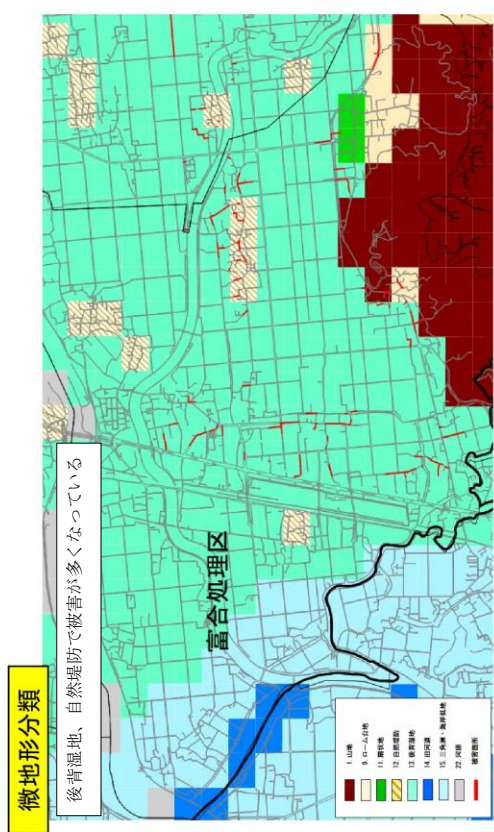
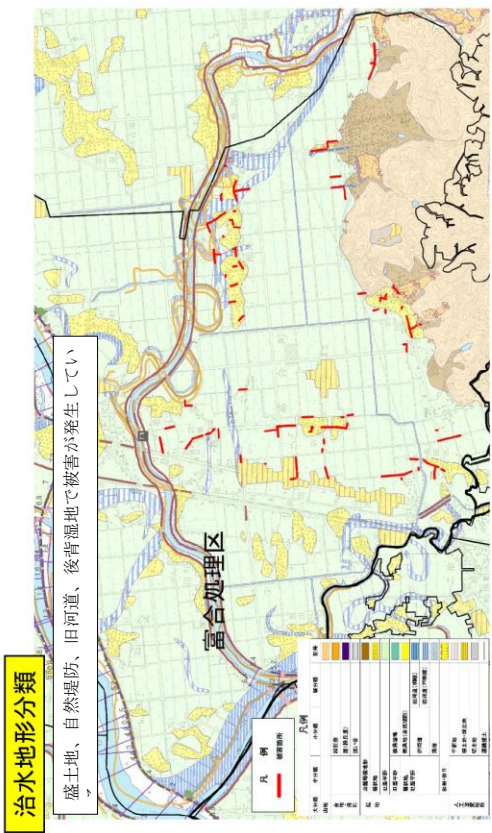
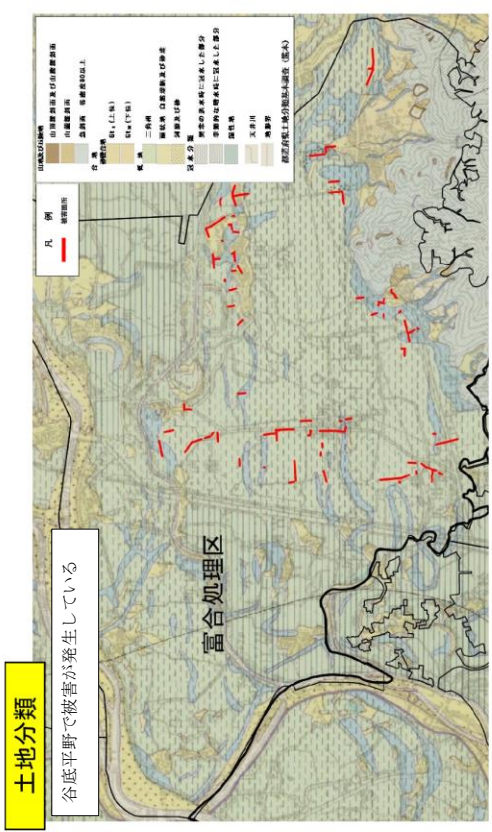
図-33 嘉島町の地盤特性図一覧

(1)～(5)で整理した微地形分類、治水地形分類、土地分類基本調査図の各図について、自治体毎の被災箇所との関係を整理する。ここでは、被害の大きかった益城町、嘉島町、熊本市（旧富合町、旧城南町エリア）を対象として整理したものを、図-32～図-35に示す。

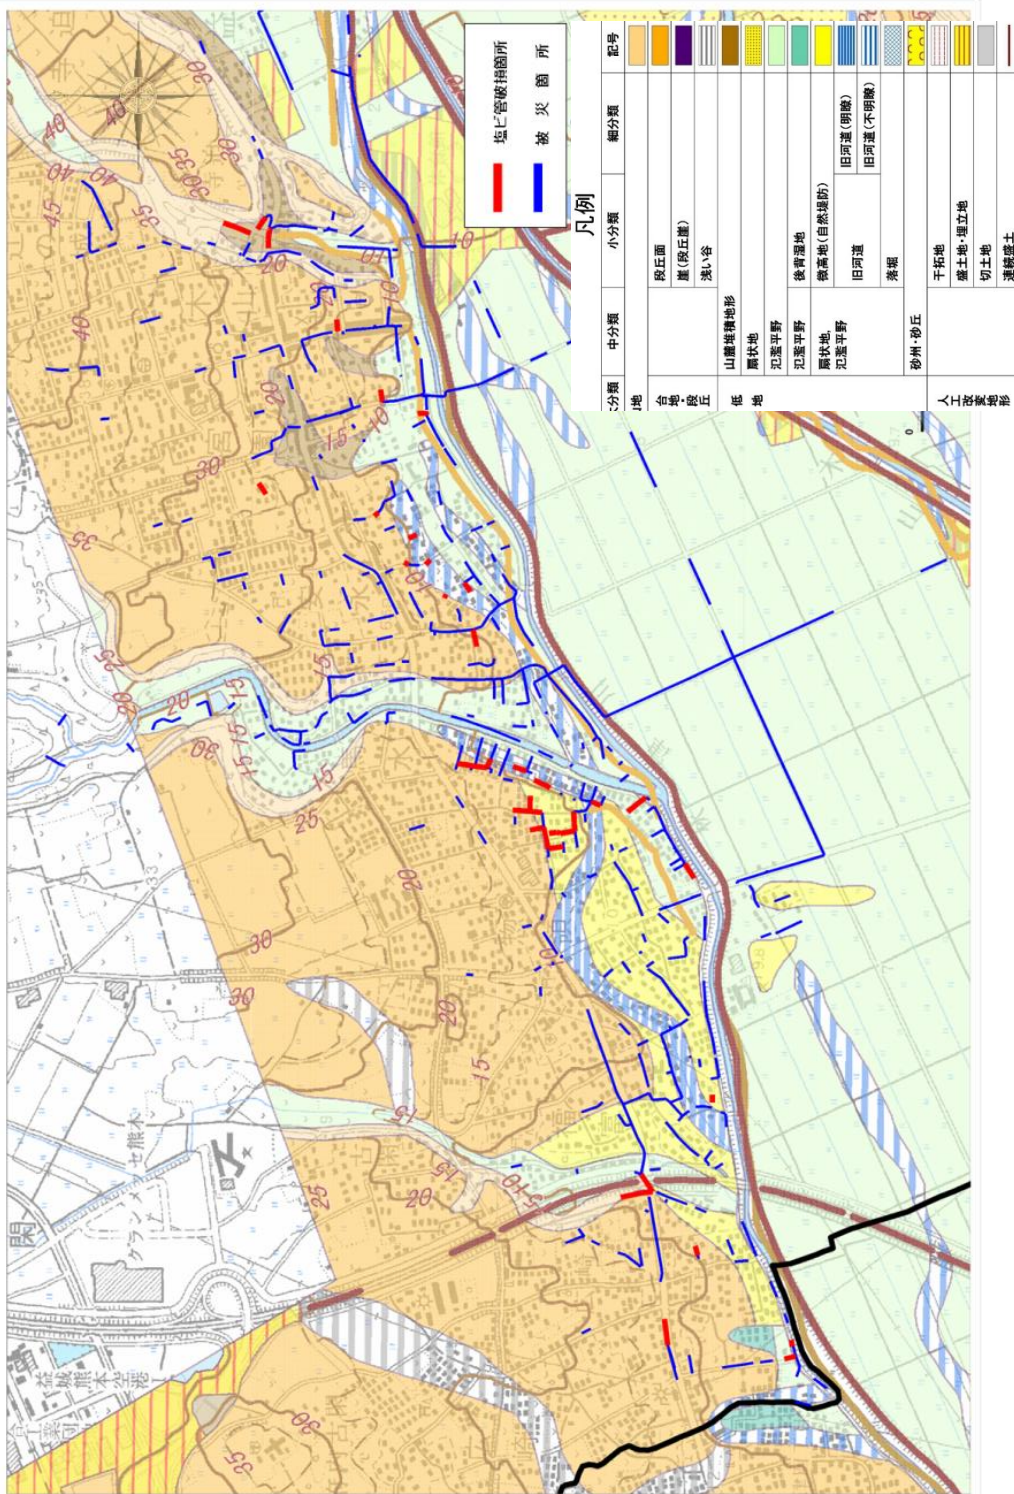
図一36 治水地形分類と塩ビ管被災箇所と塩ビ管被災箇所位置 (益城町)

益城町では、写真-6～写真-9に示す塩ビ管の破損被害(約1.6km)が全被災延長21.8kmの7%程度発生したことから、治水地形との関連性を確認する。

図-36に、塩ビ管の被災箇所と治水地形の重ね合わせ図を示す。益城町の被災箇所は、後背湿地から段丘地へ続く傾斜地に多くの家屋が存在している上、その中に旧河道が多く存在している場所となっている。地形分類が複雑に入り混じっており、地形の急変部周辺で破損被害が発生している。
