国土技術政策総合研究所資料

No.1005

RC 造建物の湿式タイル仕上げ外装材の耐震性および 耐震性評価試験法に関する研究報告

Report of Study on the Earthquake-Resistant and the Evaluation
Test Method of Reinforced Concrete Buildings on External Tile

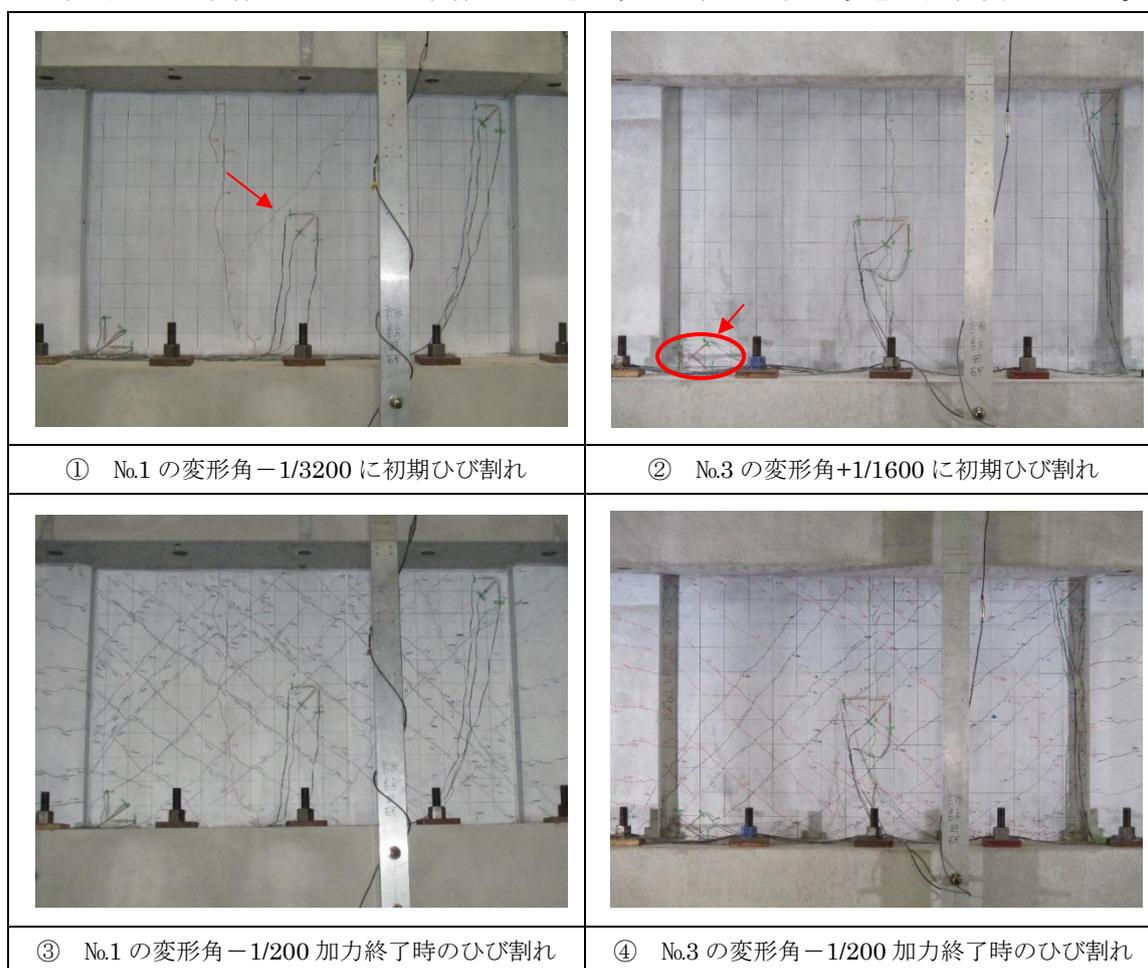
写真 4.4.2 コンクリート壁の破壊状況

また試験体No.3 は変形角 $+1/1600$ (約 $+0.0006$) のときに、柱や下スタブに接する壁面端部から複数本の短い斜めひび割れ (写真の②の丸囲み) が入り、载荷を続けると壁

面の端部から中央方向にむかってひび割れが入っていき、写真の④の状態となった。最終的には試験体No.1 および試験体No.3 とともに、ひび割れの発生状態は同程度となった。

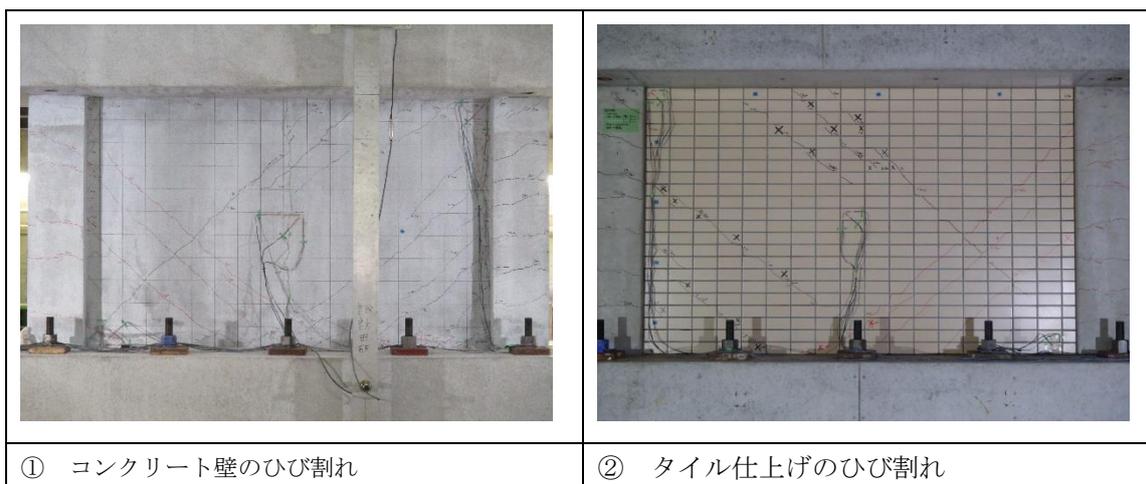
写真 4.4.3 試験体No3 の層間変形角 $-1/500$ の破壊状況

一方で試験体No.3は、前出の図4.4.5からコンクリートひずみは層間変形角 $0\sim-1/200$ (-0.005)まで比例関係がみられたが、タイルひずみはそれよりも早い段階で上部、中部、下部ともに比例関係が解消している。写真4.4.3に試験体No.3の層間変形角 $-1/500$ (-0.002)を添付したが特にタイルひずみの測定箇所近傍にはコンクリート壁もタイルにもひび割れの発生や打診検査による剥離は確認できず比例関係が解消した原因は分からなかった。

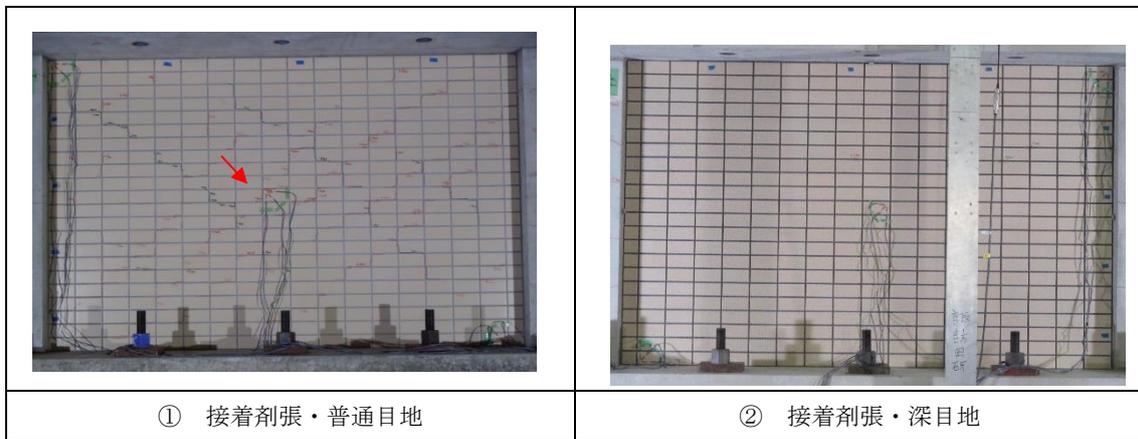
一方で、図の青い点線で囲んだ正方向加力中の中央タイルひずみの測定値については、普通目地ならびに深目地ともに比例関係はみられなかった。このため、写真 4.4.4 に中央ひずみにバラツキの見られた試験体No.2 の普通目地および深目地の層間変形角 $+1/500$ ($+0.002$) のタイル仕上げの状態を示すと、写真の②は深目地であるためひび割れ発生の有無は確認しにくいものの、写真の①からは中央のひずみゲージ近傍のタイル目地にひび割れが生じていたことが確認できた。同じタイミングでタイルひずみ挙動に影響がみられたことから、正方向加力が影響を受ける向きにコンクリート壁にひび割れが生じたことでタイルひずみに影響が生じたと推察できる。同様に、負方向加力中の普通目地と深目地の両面ともに層間変形角 $-1/250$ (-0.004) 以降は比例関係が解消されていることから、この時に中央付近のコンクリート壁に負方向加力でタイルのひずみゲージが影響をうける向きのひび割れが発生したと考えられる。

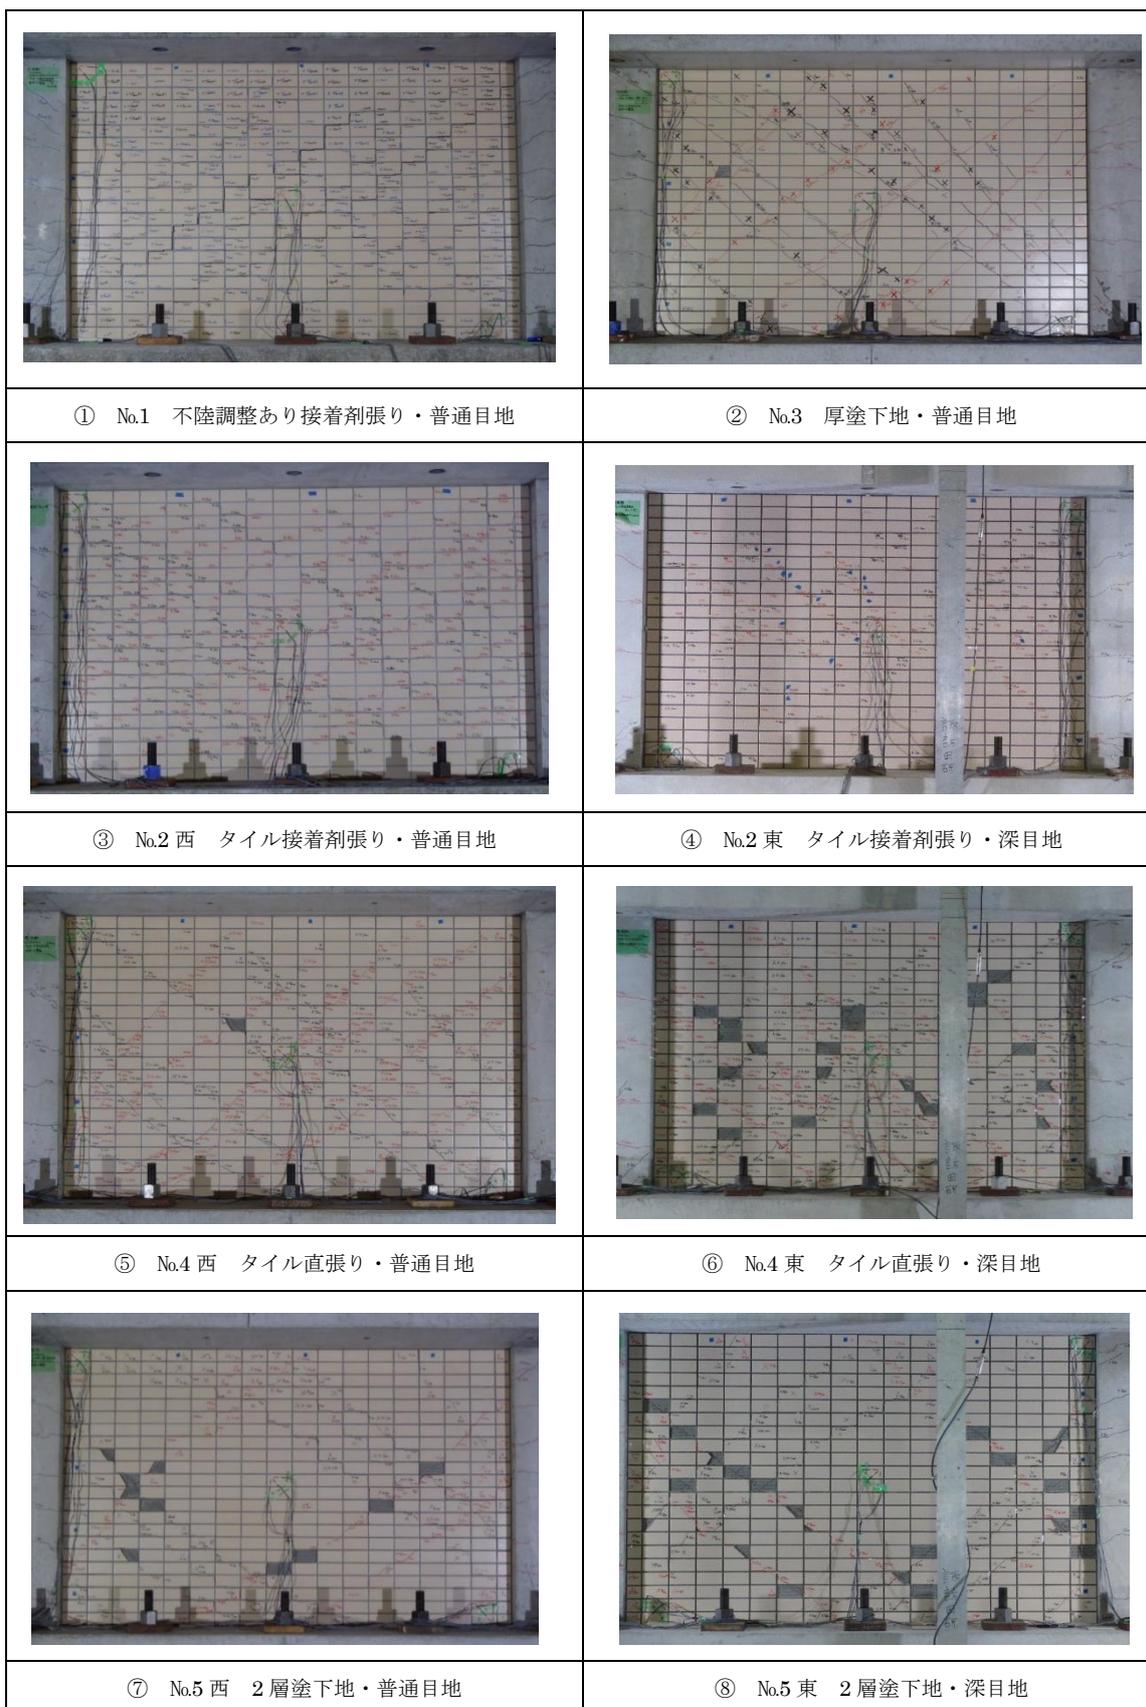
写真 4.4.6 層間変形角 1/200 (2 サイクル) 終了時のタイル仕上げの損傷状態

- 1) タイル張付けに接着剤を用いた、試験体No.1の不陸調整+接着剤張りタイル仕上げ（写真の①）および試験体No.2のタイル接着剤張り（写真の③および④）のひび割れは、目地に集中しタイルには発生しなかった。前項4.4.2.3でも示したように接着剤張りタイル仕上げのひずみの発生状況から、接着剤がコンクリートのひずみを多く吸収したことでタイルにはひび割れが生じなかったと考えられる。また試験体No.2のタイル接着剤張り・深目地（写真の④）は、目地詰めモルタルがなかったため目地奥に発生したひび割れを確認する必要がある。また、接着剤張りのタイル仕上げは層間変形角 $1/200$ の加力終了時まで剥落したタイルはなく、タイル浮きについては打診検査で判定したが、明確な浮き音は確認できなかった。

2) タイル張付けにモルタルを用いた、試験体No.3の厚塗下地(写真の②)、試験体No.4のタイル直張り(写真の⑤および⑥)および試験体No.5の2層塗下地(写真の⑦および⑧)のひび割れは、タイルと目地に直線的に発生した。接着性を接着強度で確保するモルタル張りのタイル仕上げは、コンクリートとタイルのひび割れは連動して生じていることが確認できた。また、タイルの剥離は、打診検査によりひび割れ箇所の周辺で確認された。タイルの剥落はひび割れの周辺で発生していた。なお、試験体No.3の厚塗下地(写真の②)および試験体No.4のタイル直張り(写真の⑤)の普通目地のタイル仕上げは、ひび割れにより欠損の生じたタイルの一部が剥落した。試験体No.5の2層塗下地(写真の⑦)の普通目地タイル仕上げの剥落は、他のモルタル張付けのタイルよりもやや多かったものの、試験体No.5の2層塗下地・深目地(写真の⑧)のタイル仕上げほど多くはなく、目地詰めしてあるタイル仕上げのほうが深目地よりもタイルの剥落枚数は少なかった。剥落は張付けモルタルとタイルの接着界面で生じており、いわゆるタイル陶片で剥離が生じていた。ただし、本試験体のタイル仕上げは、柱やスラブと縁を切らずに突き付け施工したため、下地モルタルがコンクリート壁とが一体化して、コンクリートとモルタル接着界面では剥離しにくくなった可能性もある。

- ・接着剤張りはコンクリートが損傷していてもタイル表面にはその状態が現れにくく、特に深目地の接着剤張りの損傷を見つけるのは難しい。
- ・接着剤張りタイル仕上げはコンクリート壁がかなり変形しても剥落が起こりにくい。
- ・タイルの剥落は同材料による仕上げ施工であれば普通目地よりも深目地で多く発生する。
- ・深目地は目地材がないことで、タイルの裏足で剥離が生じた場合は接着性を補完するものがなく、少しの変形でも落下してしまうと考えられる。
