第2章 技術の概要

2.1.1 圧送管路の硫酸腐食及び調査の現状

2.2.1 技術導入の目的と概要

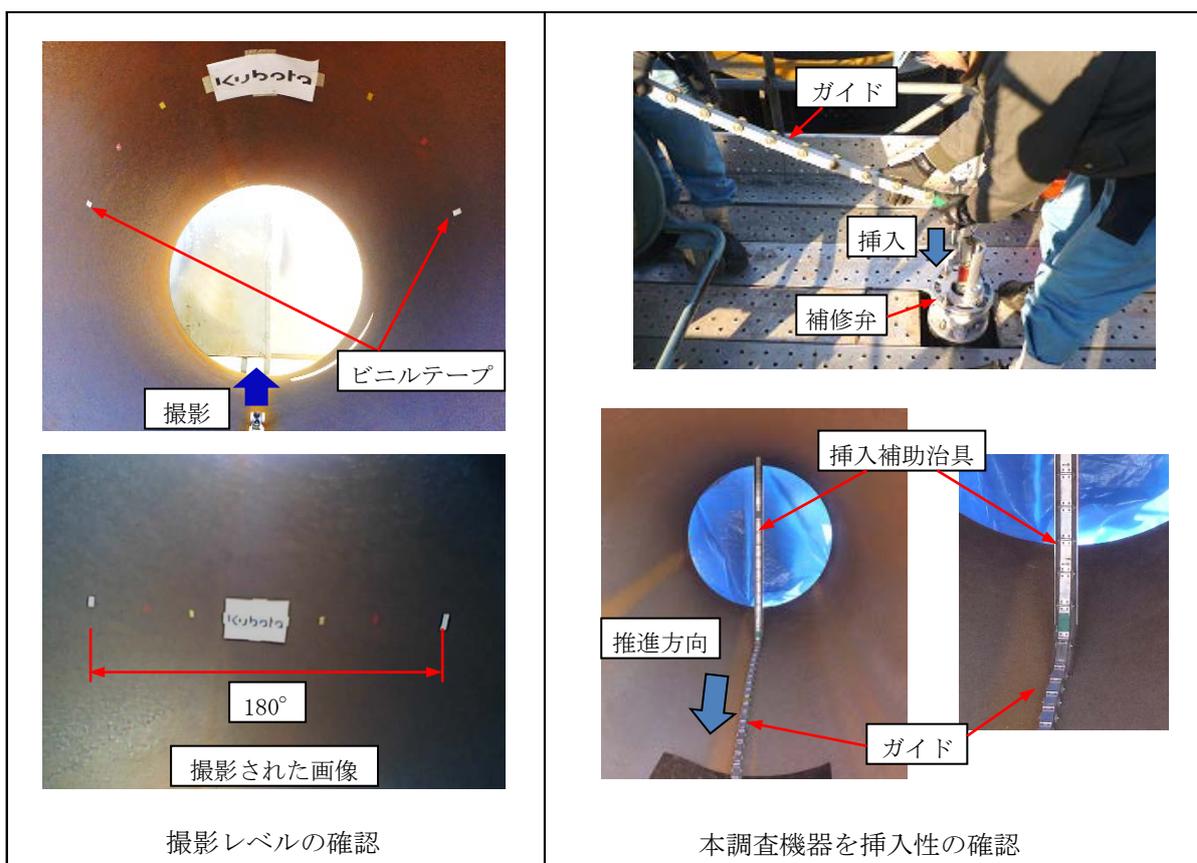
写真 2-3 管径 1000mm 模擬管での確認状況

なお、実証研究では管径 200mm～800mm の管路で調査を行った。管径 1000mm については実証フィールド管路が見つからなかったため、模擬管を用いて、撮影レベル（管内面の劣化度診断の可否）及び本調査機器の挿入性の確認を行い、問題がないことを確認した（写真 2-3 参照）。

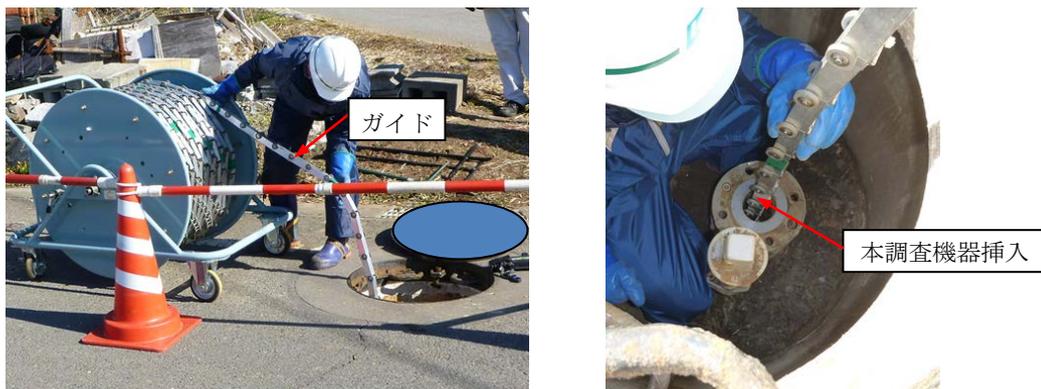
写真 2-4 視覚調査の状況

本調査機器の現地適用性の評価結果を表2-14に示す。本調査機器は、全ての評価項目で目標を満足していることを確認した。視覚調査の状況を写真2-4に示す。

評価項目	目標	調査結果	備考
空気弁からの挿入	口径75mmから挿入可能	口径75mmの空気弁から挿入できた。	—
視覚調査時間	1.5時間以内	1.0時間で視覚調査できた。	—
管径	200mm～1000mm	管径350mmで視覚調査実施。	
撮影された画像のレベル	管内の劣化度を診断可能	管頂側約180°の範囲を撮影でき、画像は鮮明で、管内面の劣化度を問題なく診断できた。	—
調査範囲	空気弁から30mの範囲を調査可能	備考に示す状況下で、空気弁3から下流側32mまで本調査機器を押し込み視覚調査できた。また、本調査機器が水没した一部区間を除き劣化度を問題なく診断できた。	<ul style="list-style-type: none"> 管内の下水の流れを完全に止めることができず、管底部を下水が流れた状態で視覚調査を行った。下水の水深は約30mm～40mmであった。 調査を行った全区間で、管内に堆積物はほとんどなかった。 調査範囲内に曲管は布設されていなかった。
