## 参考資料編 I 机上スクリーニングの妥当性の検討事例

## 1. 目的

## 参考資料編Ⅱ 硫酸腐食の調査の実施事例

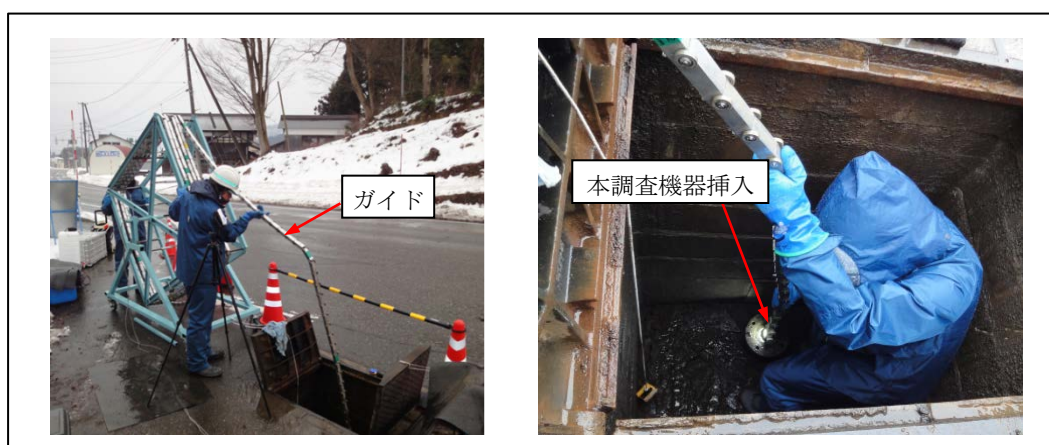
写真 3.1-2 視覚調査の状況

評価項目	目標	調査結果	備考
空気弁からの挿入	口径75mmから挿入可能	口径75mmの空気弁から挿入できた。	—
視覚調査時間	1.5時間以内	1.5時間で視覚調査できた。	—
管径	200mm～1000mm	管径200mmで視覚調査実施。	—
撮影された画像	*1) 管内の劣化度を診断可能	管頂側約180°の範囲を撮影でき、画像は鮮明で、管内面の劣化度を問題なく診断できた。	—
調査範囲	空気弁から30mの範囲を調査可能	備考に示す状況下で、空気弁1から下流側32mまで本調査機器を押し込み視覚調査できた。また、本調査機器が水没した1mの区間を除き劣化度を問題なく診断できた。	<ul style="list-style-type: none"> <li>• 空気弁1から約1mの区間で、深さ60mmの下水が滞留していた。その他の区間は下水滞留はほとんどなかった。</li> <li>• 調査を行った全区間で、管内に堆積物はほとんどなかった。</li> <li>• 調査範囲内に、4個の曲管(水平配管された22.5°曲管2個を含む)が布設されていた。</li> </ul>

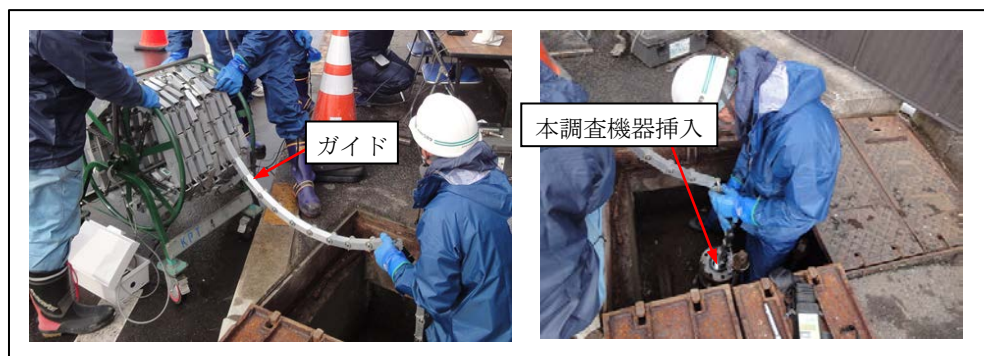
写真 3. 2-2 視覚調査の状況

本調査機器の現地適用性の評価結果を表 3. 2-2 に示す。本調査機器は、全ての評価項目で目標を満足していることを確認した。視覚調査の状況を写真 3. 2-2 に示す。

\*2) 本調査機器の適用条件の22.5°を越える45°曲管が布設されていたため、調査範囲は10mとした。
