Technical Note of National Institute for Land and Infrastructure Management, No. 1069

平成28年（2016年）台風10号等に伴う豪雨による 北海道地方被災橋梁等調査報告

Reconnaissance Report on Damaged Road Bridges in Hokkaido

Caused by 2016 Hokkaido Heavy Rain

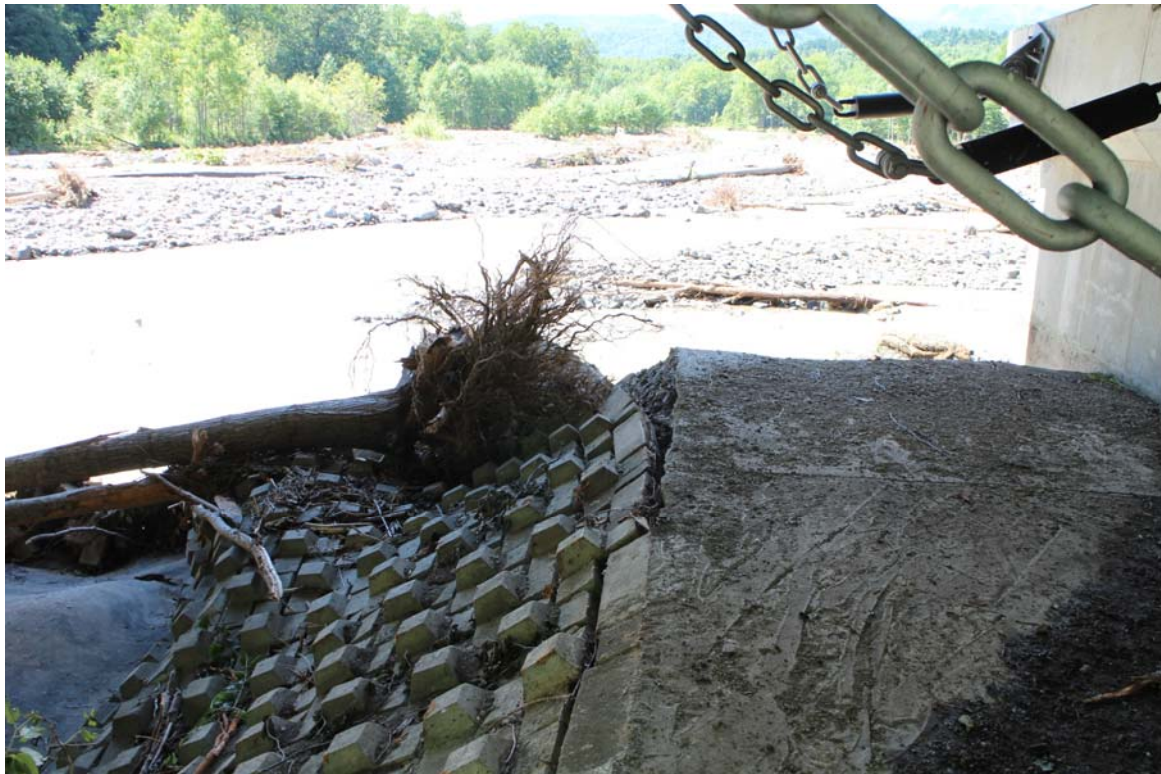
写真-3.1.6 A2 橋台前面の護岸状況

現地では P2 橋脚が傾斜沈下しているほか、A2 橋台上流側で土砂が流出し、橋台背面で路肩が崩落している状況であった(写真-3.1.1~3.1.4)。P2 橋脚の沈下量は、現地調査前日に北海道開発局により行われた緊急点検の簡易計測結果によると、P2 橋脚の路面端部で 1.25m である。P3 橋脚下流側には流木が堆積していた(写真-3.1.3)。A2 橋台は上流側が橋台側面から約 1m ほど土砂が流出していた(写真-3.1.4)。A2 橋台周辺には護岸ブロック(連結タイプ)が設置されていたが上流側では護岸ブロックが流失していた(写真-3.1.5)。橋台前面の護岸は流出していないが、配置が乱れ、流木が引っかかっていた(写真-3.1.6)。橋台上流側に出水中に流されたメッシュタイプの大型土嚢が確認できた。これは、今回の洪水の応急対策として、現地調査時点までに投入されたものとのことである(写真-3.1.5 上)。橋脚基礎の洗掘状況は、増水及び土砂により確認できなかった(写真-3.1.8)。

この A2 橋台背面土の流出の原因としては、A2 橋台側で上流側が水衝部になったことから(詳細は 2) 滲筋の変遷参照)、流水により河岸が侵食されたことにより、土砂が流出したものと推測される。

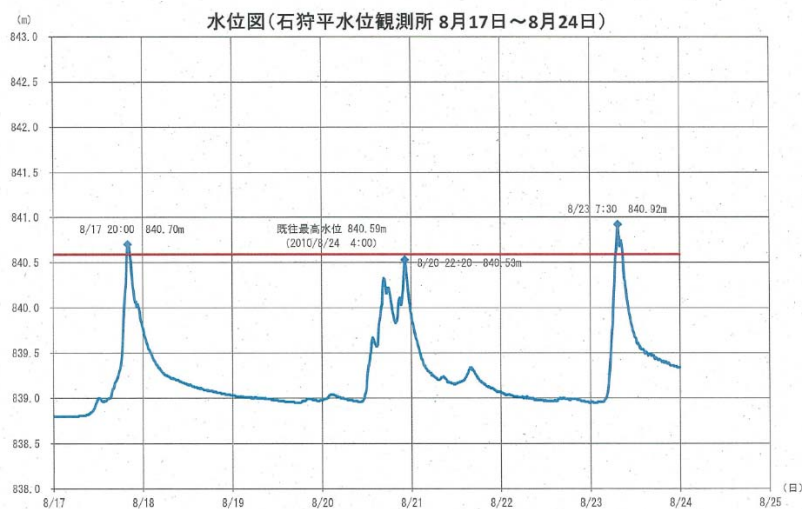
図-3.1.3 石狩平水位観測所 水位図 (北海道開発局提供)

過去の空中写真より、滞筋の変遷を示す(写真-3.1.14)。昭和27年時点では、橋梁は未架設であるが、架設地点では右岸側を流れている。昭和47年、昭和52年と左岸側へ滞筋が変化しているが、平成13年では右岸側に滞筋が戻っている。高原大橋の約2km上流にある石狩平水位観測所の今回の出水による水位データは既往最高水位を越える水位となっていた(図-3.1.3)。

今回の既往最高水位を超える洪水により、主流部が再度変化し、水衝部が橋梁上流部左岸側になり、A2橋台背面土が流出したと考えられる。また、橋脚沈下時の流況は不明ではあるが、高原大橋は急縮部に立地し、上流側の河道が湾曲していることが一因となり、P2橋脚の局所洗掘が発生したと考えられる(写真-3.1.13)。

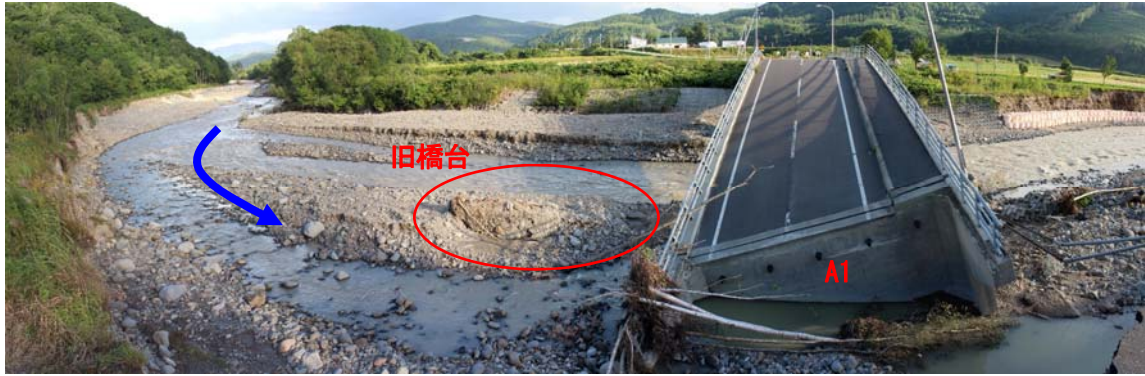
写真-3.2.3 A1 橋台の状況

8月31日に現地調査を実施した際、A1橋台は洗掘により傾斜沈下が発生し、背面土が流失していた(写真-3.2.1~3.2.3)。A1橋台は上流側へ傾斜沈下し、第1径間の上部構造もこれと一体となって沈下している。そのため、上部構造にねじれが発生し、全ての主桁に同一方向のひびわれが見られる。また、プレテンT桁上フランジ、歩道上の舗装にもねじれによるひびわれが見られる(写真-3.2.4)。

上流側には頭首工があり、今回の洪水で損傷した。この頭首工と九線橋のちょうど中間部で河川が湾曲しており、九線橋直上右岸側が水衝部となったと考えられる。今回の洪水で越水した形跡は無く、橋台は上流側へ傾斜している。したがって、橋台部の被災は、上流側護岸背面に水が回り込み、護岸が破壊したことにより背面土が流出するとともに橋台上流側から洗掘が進み、橋台の傾斜沈下に至った可能性が考えられる。

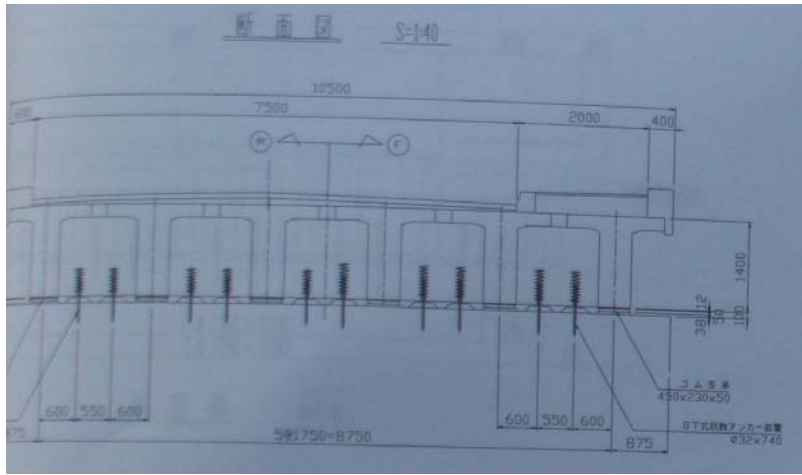
図-3.2.3 支承部の断面図

桁沈下に伴い、P1橋脚上でも損傷が見られる。第1径間G1桁端部と第2径間G1桁端部が衝突し損傷している。P1橋脚上部のA1側桁かかり部でも沈下による損傷が見られる(写真-3.2.5)。第1径間と第2径間を結ぶ落橋防止ケーブルは、5箇所の内、遊間のひらきが大きい下流側3箇所破断している(写真-3.2.6)。美瑛町の出来形図面では、支承はゴム支承であり、横桁内に変位制限構造としてアンカーバーが2本設置されている(図-3.2.3)。P1橋脚上では、第1径間の沈下に伴う移動により、A1側アンカーバーの変形、台座コンクリートが損傷しており、A1側の横桁にもひびわれが確認できる。A2側でもアンカーバー台座コンクリートにひびわれが確認できる。G6桁支承部ではA1側の桁かかり部コンクリートが損傷し、ゴム支承が橋脚天端からはみ出している(写真-3.2.7、3.2.8)。

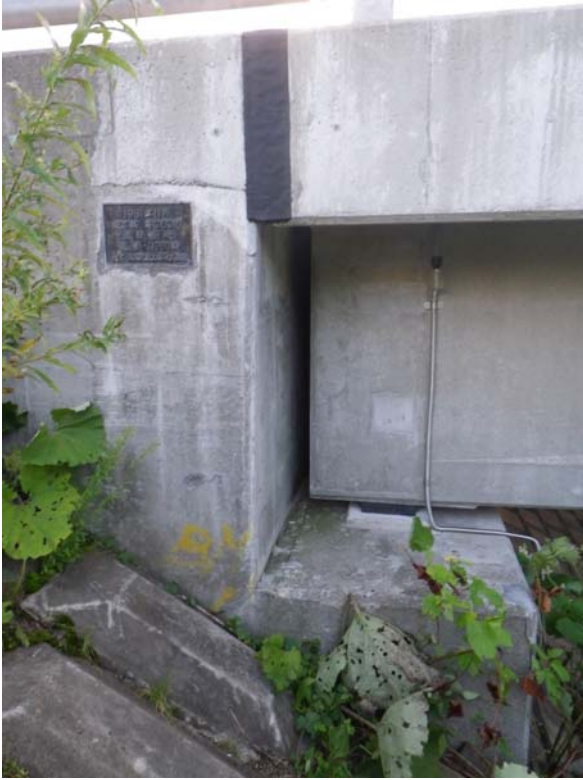
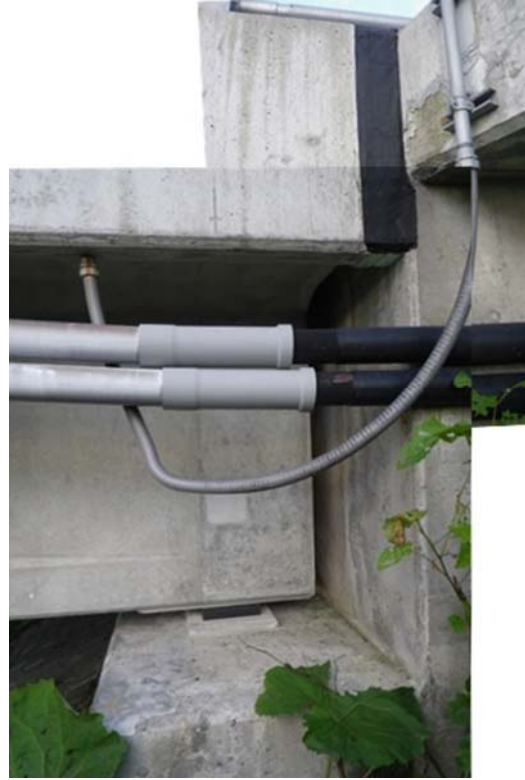
写真-3. 2. 10 A2 支承部の状況

A2橋台には、特段の変状は確認されなかった(写真-3.2.9、3.2.10)。P1橋脚の傾斜沈下については、現地調査時には確認できなかった。しかし、P1上のA2側支承(可動)では台座コンクリートが損傷していることから、第1径間の沈下に伴い、また、落橋防止ケーブルを介した作用により変位が生じた可能性は考えられる。

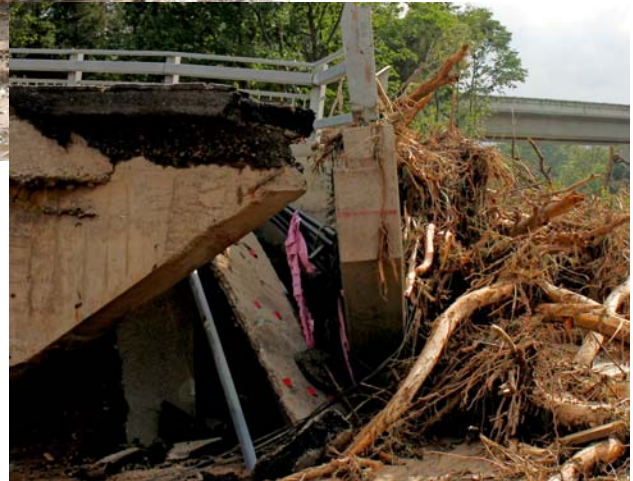
写真-3.4.3 A1 橋台傾斜沈下状況

A1橋台の上流側ウイングは下流方向へ折れ曲がっている(写真-3.4.3)。また、橋梁上流側には流木がA1橋台からA2橋台間を塞ぐように堆積している(写真-3.4.1、3.4.4)。第一径間はほぼ閉塞していることがわかる(写真-3.4.5)。なお、ウイングの取り付け部の破壊状況については、近づけなかったために確認できなかった。

上部構造では、舗装面にP1橋脚上では横断方向、P2橋脚上では横断方向、第2径間では縦断方向にそれぞれひびわれが発生している(写真-3.4.6)。橋脚の沓座構造が車道部と比較して歩道部は拡幅されていること、A1橋台の上流側ウイングが2つあることから(写真-3.4.3)、後施工により拡幅されたと考えられ、上部構造の境界で横連結がされていない、あるいは十分に連結されていない可能性があるため、縦断方向のひびわれが顕著に表れた可能性が考えられる(写真-3.4.7)。

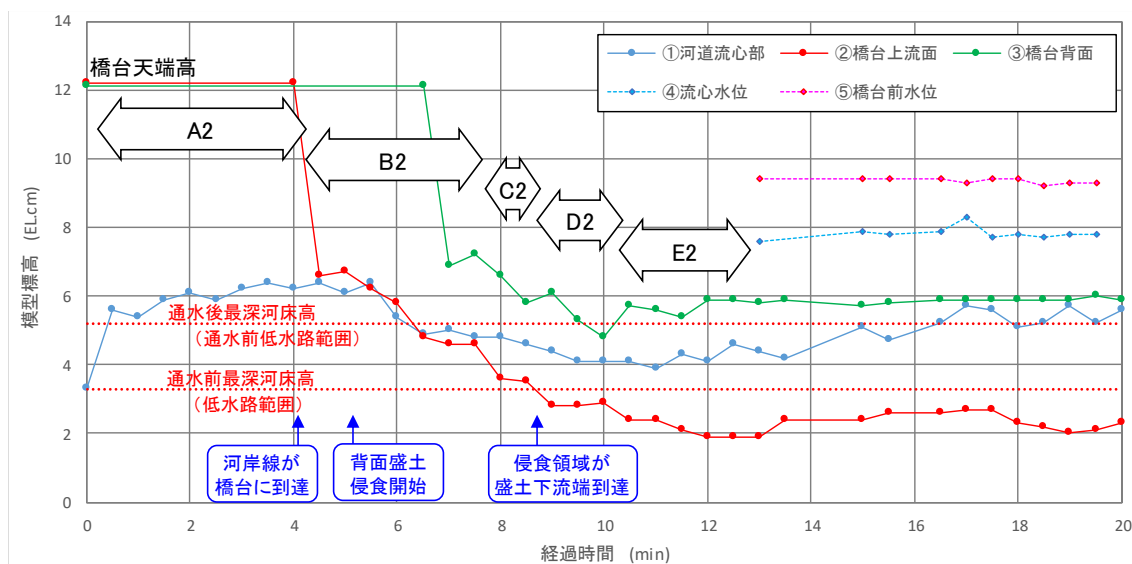
図-4.2.3.1 橋台周辺及び河道流心部の河床高・水位時間変化（橋台変位なしケース）

河床高の時間変化及び、右岸側橋台周辺被災に関する事象を図-4.2.3.1に、それぞれの計測位置を図-4.2.3.2に示す。橋台上流面地点における河床高に着目する。通水開始後4.5分から13分の間に、「橋台上流面河床高の低下速度がまず大きくなり、その後時間経過とともに小さくなっていく時間帯」が、大きく分けて4つあることがわかる。これに、橋台上流面の河床高が変化しない実験初期の時間帯を加え、以下のように呼ぶこととする。

- ・フェーズ A2（通水開始後 0～4.5 分）
- ・フェーズ B2（通水開始後 4.5～7.5 分）
- ・フェーズ C2（通水開始後 7.5～8.5 分）
- ・フェーズ D2（通水開始後 8.5～10 分）
- ・フェーズ E2（通水開始後 10～13 分）

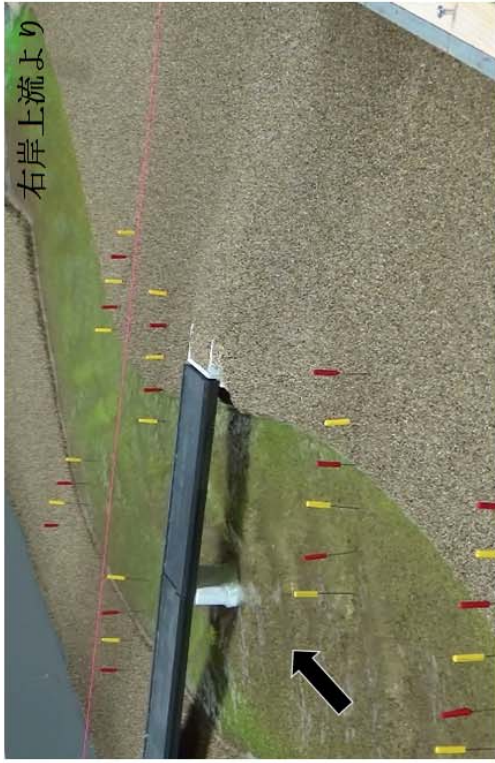
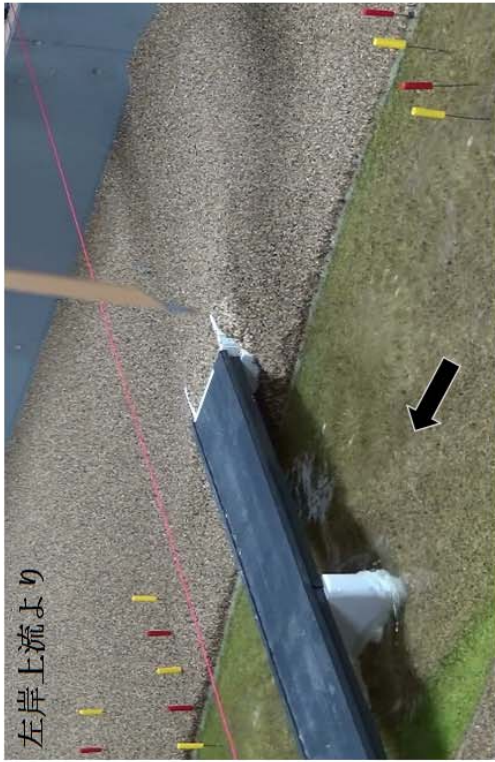
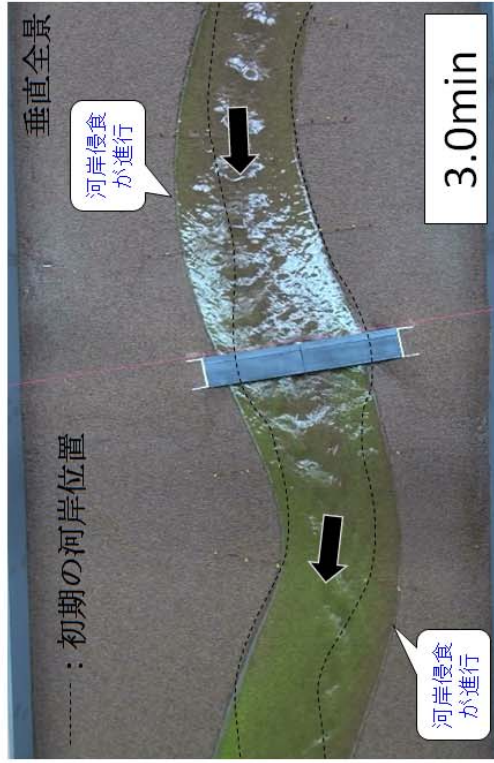
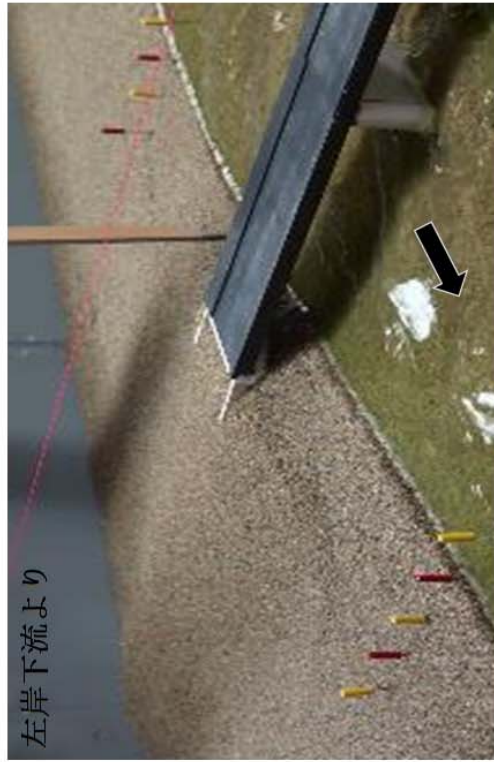
図-4.2.3.3(a) 水路平面形状及び右岸側橋台周辺の変化（通水開始後3分）

- i) 侵食された河岸が橋台に到達することにより、低水路河床高相当まで急激に低下するフェーズ (フェーズ A2)
- ii) 河岸侵食の進行に伴い橋台上流面の横断方向露出幅が増大し、橋台周辺が「非越流・不透過水制周りの流れ」で説明される流況に変化することで生じる、橋台前面上流端付近の河床洗掘フェーズ (フェーズ B2, C2)
