3. 橋梁の被害

3.1 高原大橋

3.2 九線橋

3.3 千呂露橋

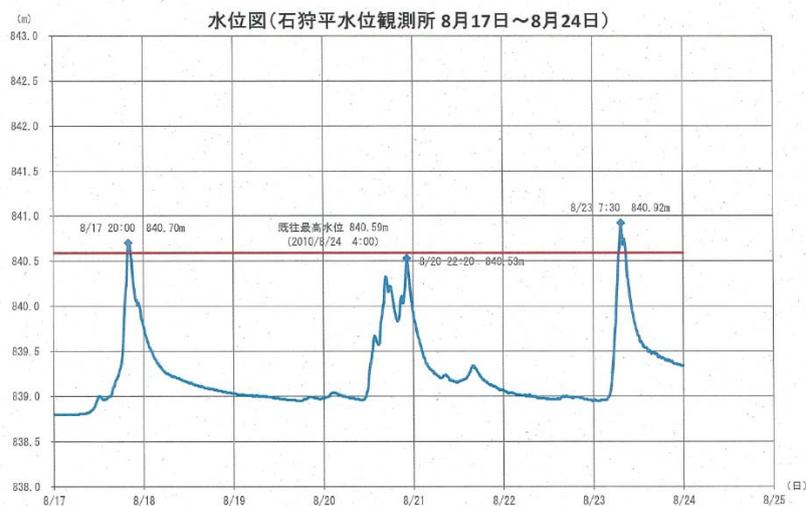
図-3.1.3 石狩平水位観測所 水位図 (北海道開発局提供)

過去の空中写真より、滞筋の変遷を示す(写真-3.1.14)。昭和27年時点では、橋梁は未架設であるが、架設地点では右岸側を流れている。昭和47年、昭和52年と左岸側へ滞筋が変化しているが、平成13年では右岸側に滞筋が戻っている。高原大橋の約2km上流にある石狩平水位観測所の今回の出水による水位データは既往最高水位を越える水位となっていた(図-3.1.3)。

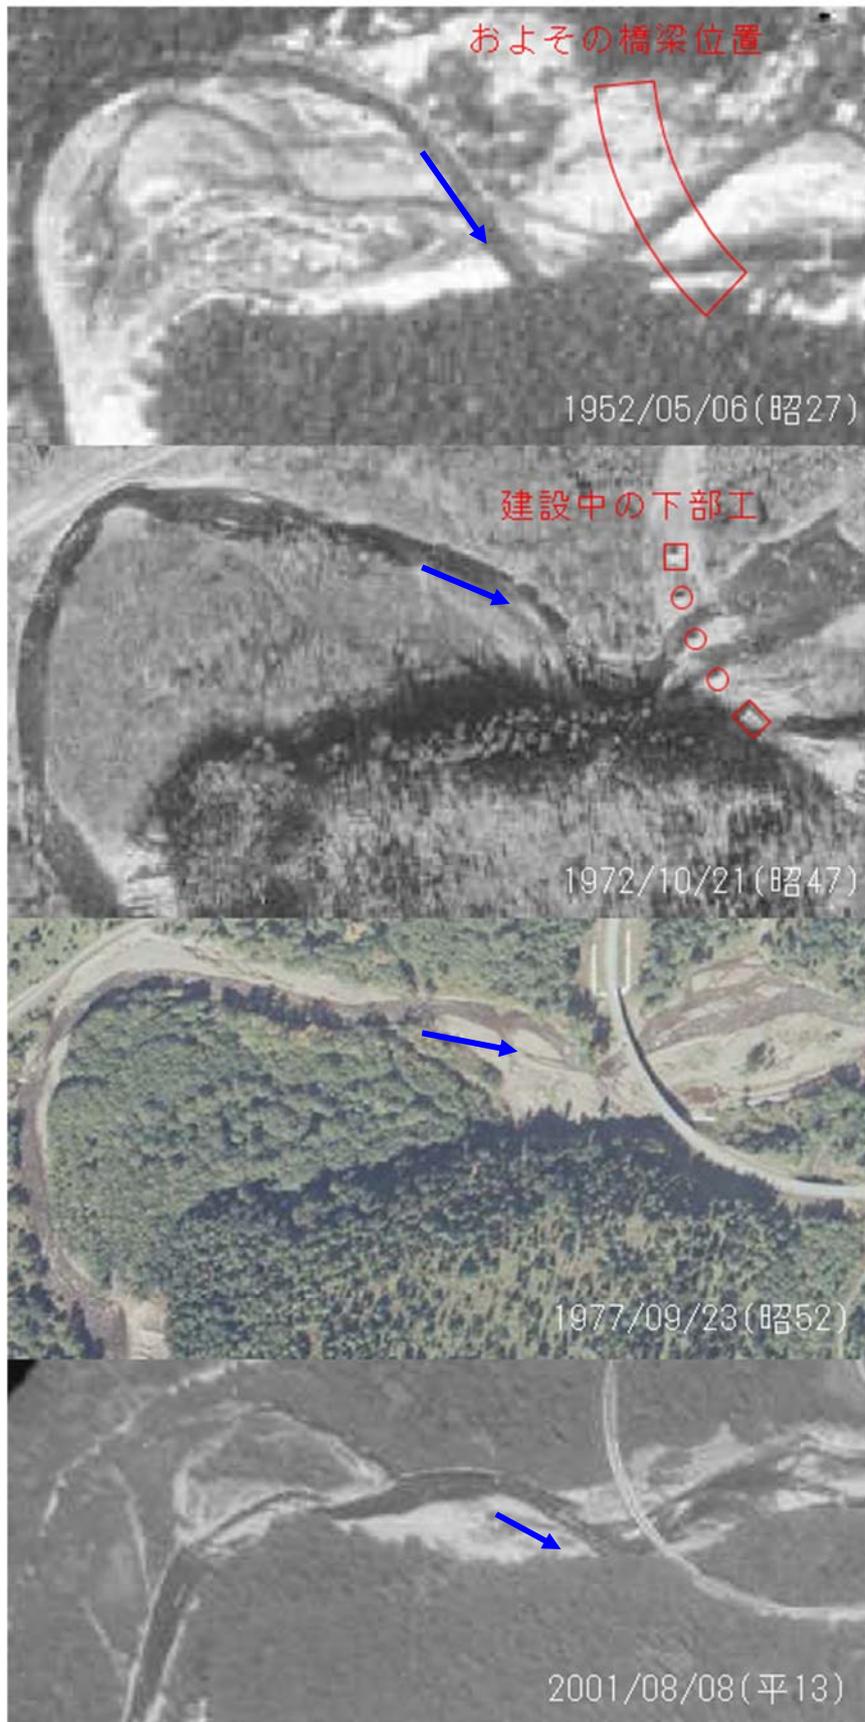
写真-3.1.14 滞筋の変遷（国土地理院 地図・空中写真閲覧サービスの空中写真を加工）

今回の既往最高水位を超える洪水により、主流部が再度変化し、水衝部が橋梁上流部左岸側になり、A2橋台背面土が流出したと考えられる。また、橋脚沈下時の流況は不明ではあるが、高原大橋は急縮部に立地し、上流側の河道が湾曲していることが一因となり、P2橋脚の局所洗掘が発生したと考えられる(写真-3.1.13)。

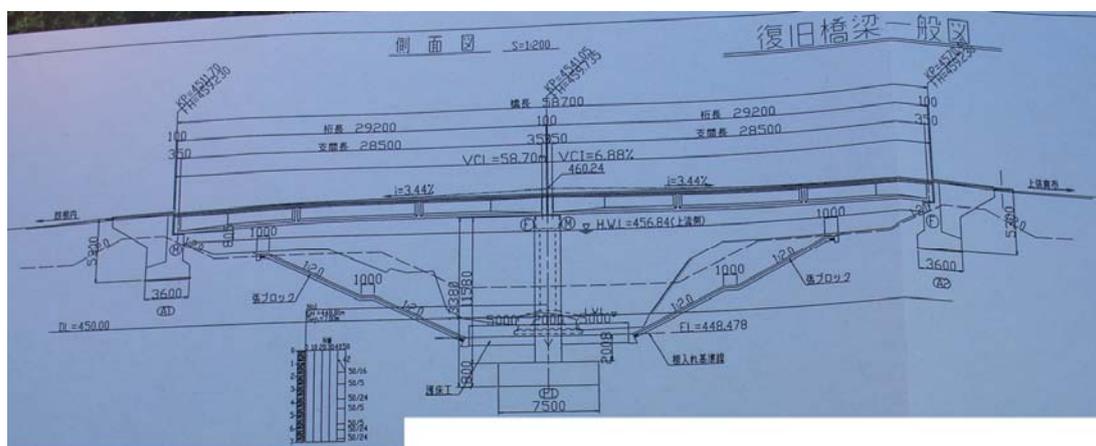
図-3.2.2 九線橋 側面図

また、現地調査時のヒアリングでは、平成 22 年にも洪水による洗掘被害を受けており、災害復旧として、橋脚及び上部工を再構築している。その際は旧橋位置に仮橋を架設している。九線橋の側面図（図-3.2.2）に記載されている破線は平成 22 年以前の橋脚及び河床を示している。

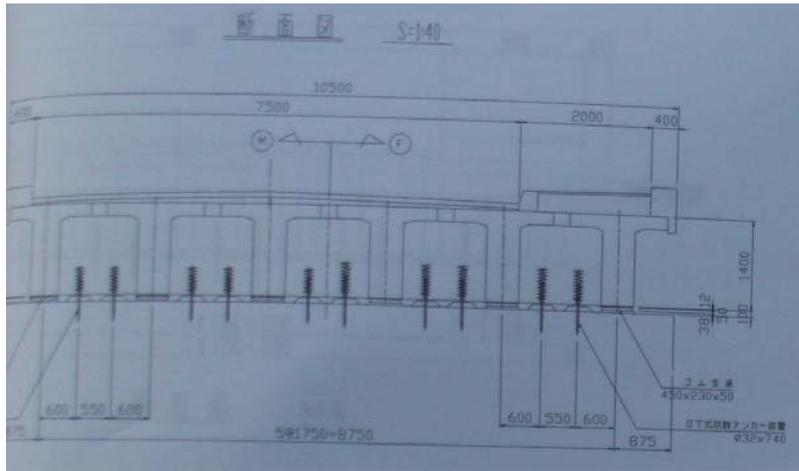
図-3.2.3 支承部の断面図

桁沈下に伴い、P1橋脚上でも損傷が見られる。第1径間G1桁端部と第2径間G1桁端部が衝突し損傷している。P1橋脚上部のA1側桁かかり部でも沈下による損傷が見られる(写真-3.2.5)。第1径間と第2径間を結ぶ落橋防止ケーブルは、5箇所の内、遊間のひらきが大きい下流側3箇所破断している(写真-3.2.6)。美瑛町の出来形図面では、支承はゴム支承であり、横桁内に変位制限構造としてアンカーバーが2本設置されている(図-3.2.3)。P1橋脚上では、第1径間の沈下に伴う移動により、A1側アンカーバーの変形、台座コンクリートが損傷しており、A1側の横桁にもひびわれが確認できる。A2側でもアンカーバー台座コンクリートにひびわれが確認できる。G6桁支承部ではA1側の桁かかり部コンクリートが損傷し、ゴム支承が橋脚天端からはみ出している(写真-3.2.7、3.2.8)。

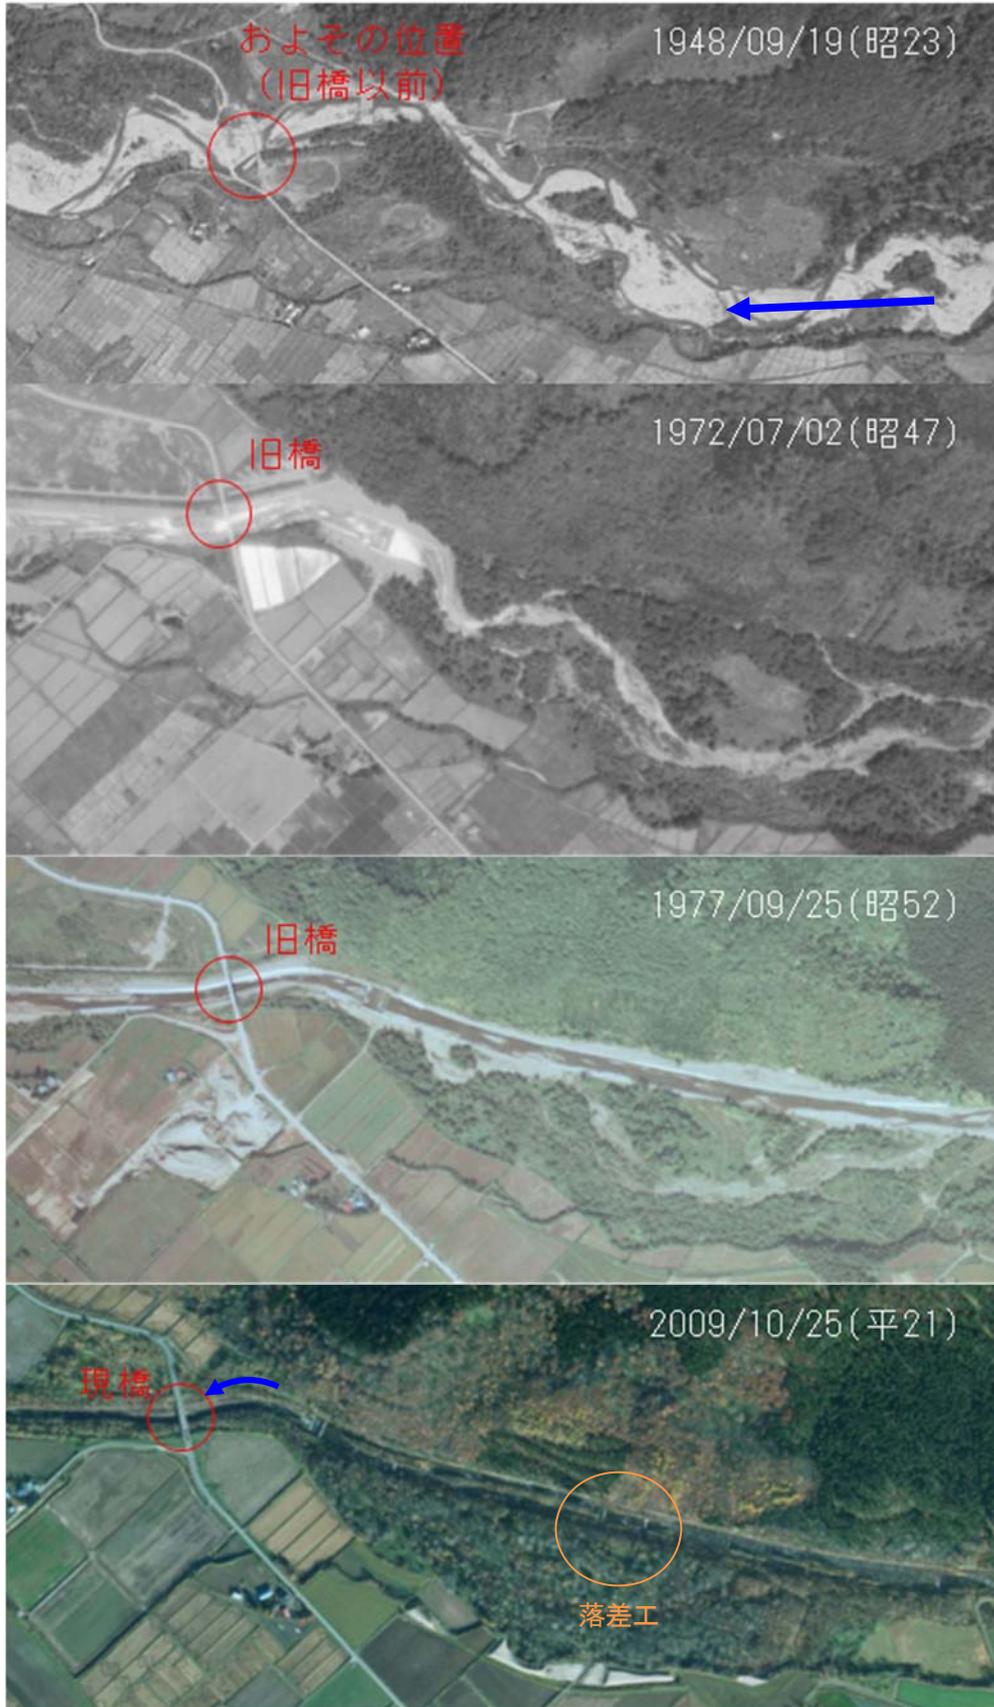
写真-3.2.11 滞筋の変遷（国土地理院 地図・空中写真閲覧サービスの空中写真を加工）

過去の航空写真より滲筋の変遷を示す(写真-3.2.11)。

昭和 23 年の写真より、河川が蛇行していた状況が確認でき、昭和 52 年の写真より、河川整備された九線橋の上流側で線形が少し湾曲していることが確認できる。また、平成 21 年の写真より、頭首工より上流側には落差工と見られる構造が確認できる。空中写真の履歴から、河川整備により、以前は湾曲していた河川が九線橋のすぐ上流地点までほぼ直線的に改修されたことから、洪水時の流速が従前とは変化している可能性がある。頭首工の損傷が確認でき、頭首工のすぐ下流側では左岸側に湾曲し、橋梁上流側では右岸に湾曲、水衝した可能性も考えられ、河岸の侵食、橋台の洗掘に至ったと考えられる。

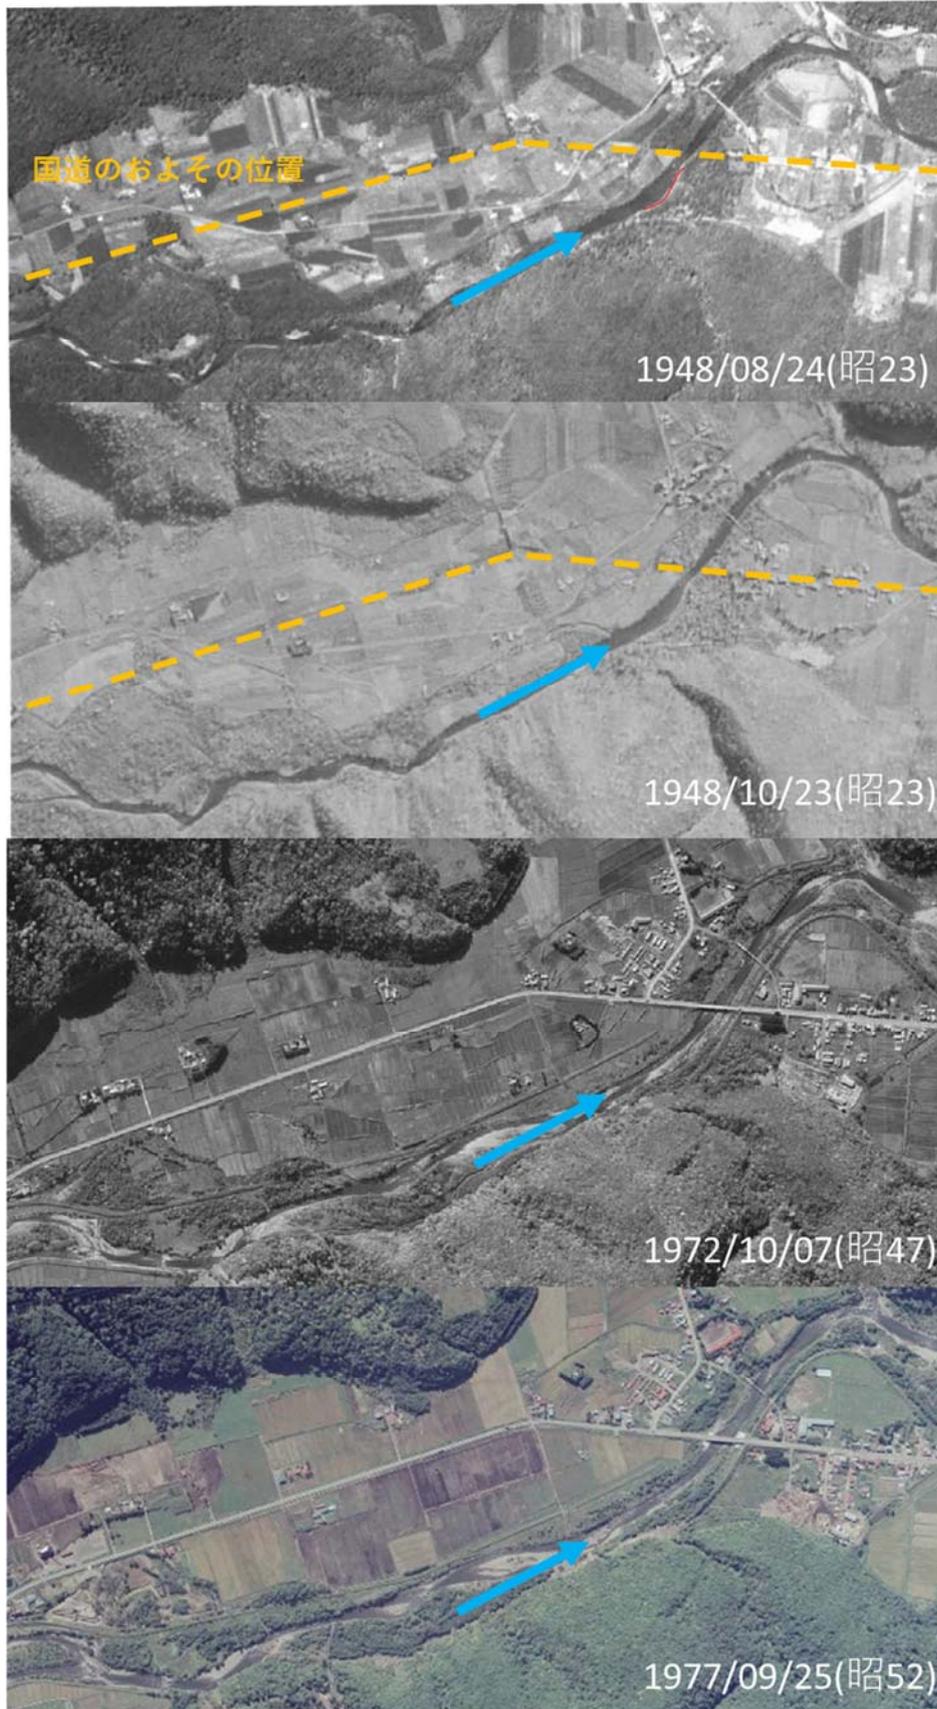
写真-3.3.7 滯筋の変遷（国土地理院 地図・空中写真閲覧サービスの空中写真を加工）

航空写真より滯筋の変遷を示す（写真-3.3.7）。

昭和 23 年の写真では橋梁上流側で河川が右岸側に湾曲していることが確認できる。今回の大規模な洪水でも、右岸側が水衝部となり河岸侵食に至ったと考えられる。
