第5章 長期暴露された高力ボルトの腐食状態調査

5.1 調査概要

5.4 既設橋の高力ボルトの腐食状態調査

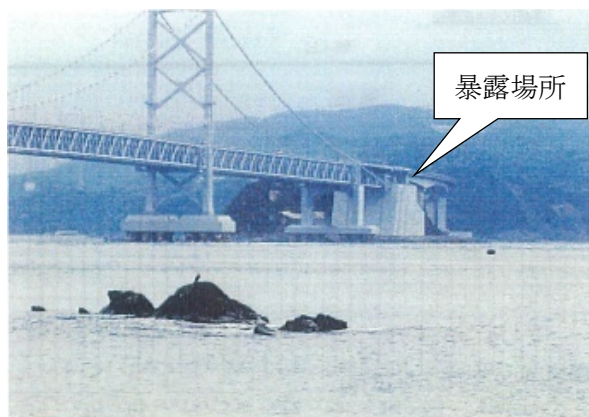
写真 5.2.1 暴露場所

暴露試験体は、**写真 5.2.1** に示すように本州四国連絡橋の下部工コンクリート上面に設置されていた。年代毎に暴露場所は移動されたが暴露は継続され、その経緯は以下に示すとおりである。暴露期間は通算で19年間である。

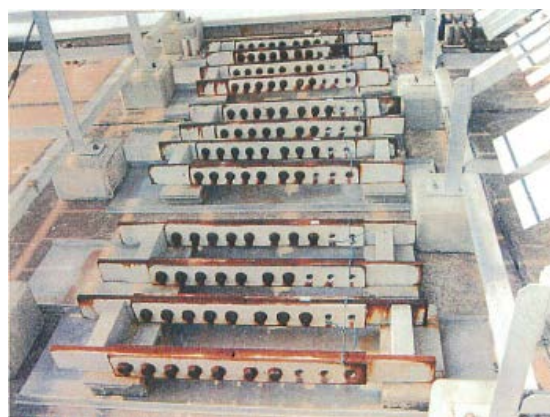
写真 5.2.2 暴露状況

ボルト試験材は、F10Tの裸材で、その軸部は当初より腐食環境に曝す意図から海水で濡らしたガーゼが巻かれ、10本を添接板（厚膜形無機ジンクリッチペイント塗布、V溝無し）に締付けて暴露されていた。暴露状況は**写真 5.2.2** に示すとおりで、これらから4本を抜き取り腐食状態の調査が行われた。

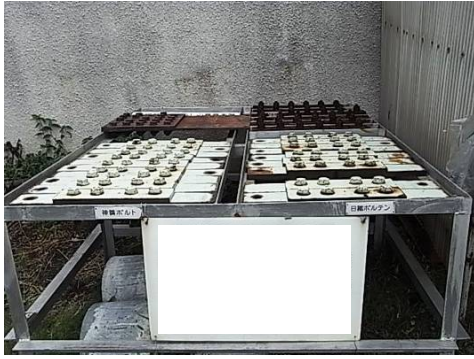
写真 5.3.1 暴露状況

暴露試験体は、**写真 5.3.1**に示すように複せん断（摩擦接合）のボルト継手形状である。ボルト試験材は防錆処理したF10T（M22）で（防錆処理ボルト）、ボルト頭部を上面として架台に載せて海浜地区に暴露されていた。調査は暴露試験体3体（暴露ボルト12本）を回収し行われ、**写真 5.3.2**に回収時の暴露ボルトの外観を示す。暴露ボルトの上面及び下面は**図 5.3.1**に示す塗装仕様により防食されている。
